INFORME SOBRE EL ESTADO DE LAS CUBIERTAS DEL MUSEO TAURINO EN LA PLAZA MONUMENTAL DE LAS VENTAS

Diciembre 2023

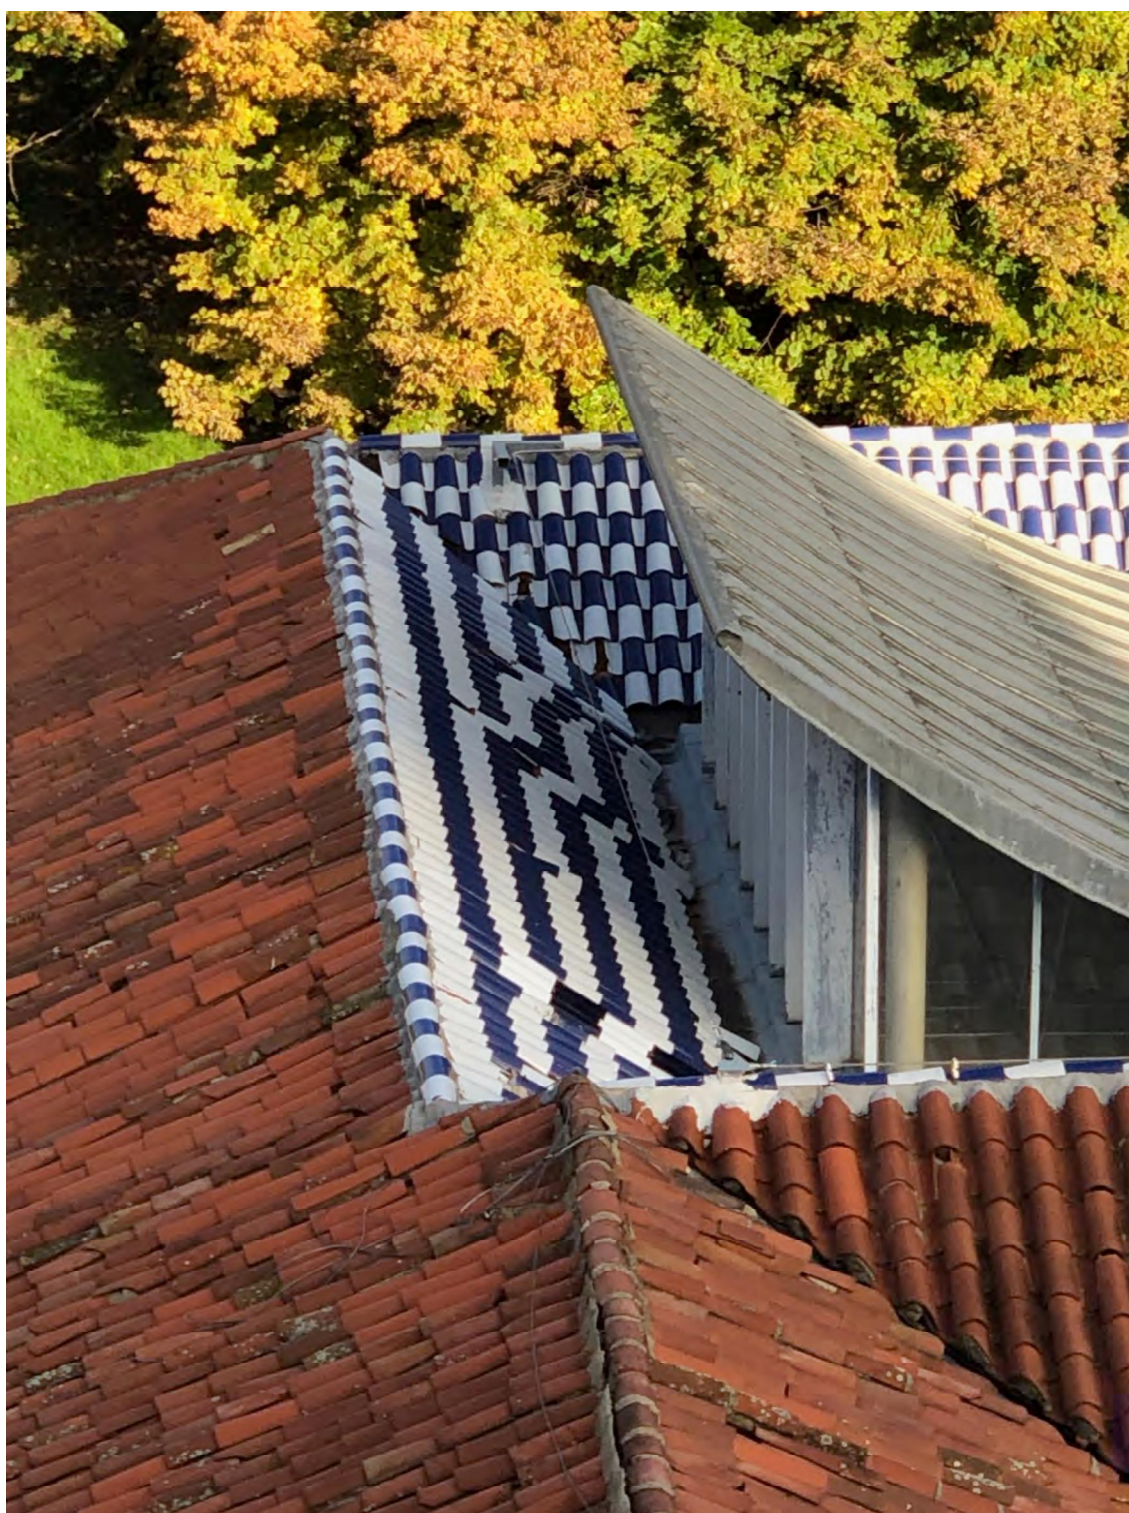
Los faldones presentan desprendimientos de tejas generalizados por deslizamiento, apareciendo tramos importantes de limatesas abiertas. Se evidencia además el deslizamiento de la capa de onduline que ha llevado consigo tramos enteros de teja dejando totalmente desprotegida la lima.

Estos deslizamientos se deben en parte a la excesiva inclinación de los faldones, excediendo en mucho el límite recomendable para la colocación de la teja. Puede verse como se ha intentado realizar la fijación entre piezas con puntos de silicona que no han funcionado, produciéndose el deslizamiento de hiladas completas sobre todo en los faldones interiores.

Se producen por efecto de estos deslizamientos multitud de puntos de entrada de agua, tanto en limas como en los encuentros con los canalones.

En el caso de las cubiertas inclinadas añadidas en la fase del Museo (las denominadas A y B) existe una excesiva inclinación de faldones que dificulta la fijación de las piezas cerámicas y que ha sido la causa principal de los daños detectados. Se propone un nuevo sistema de fijación de las tejas sobre los tableros con un sistema engatillado para evitar posibles deslizamientos y garantizar una correcta solución constructiva para dar la estanqueidad adecuada a las elevadas pendientes.

Se repararán faldones, canalones y albardillas, recuperando la cobertura de teja curva existente. En los tramos de mayor inclinación se incorporará un sistema engatillado oculto para evitar posibles deslizamientos de piezas. Los muros perimetrales se cubrirán con una albardilla de zinc continuando con las soluciones ya empleadas en otras partes del conjunto.

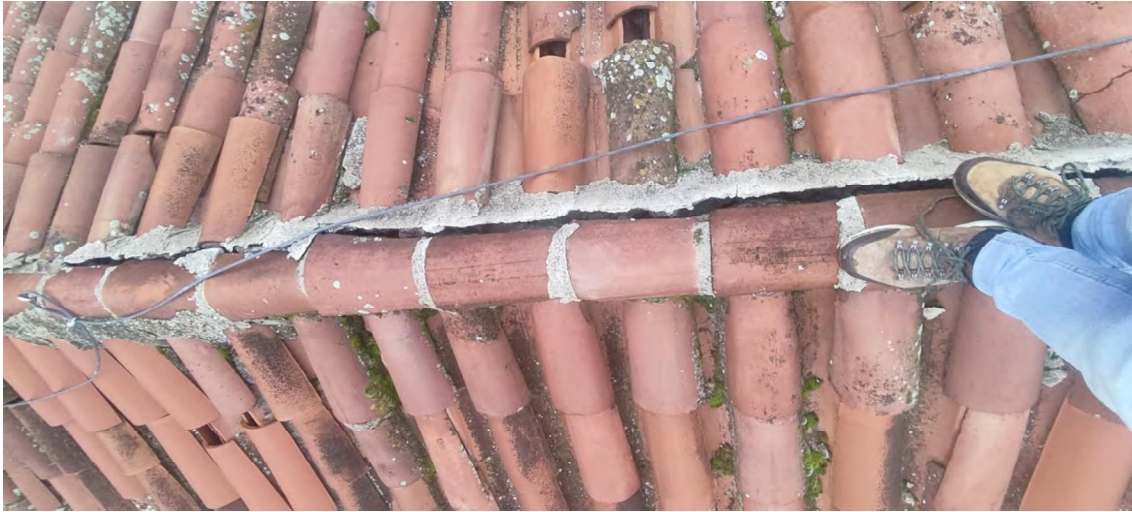
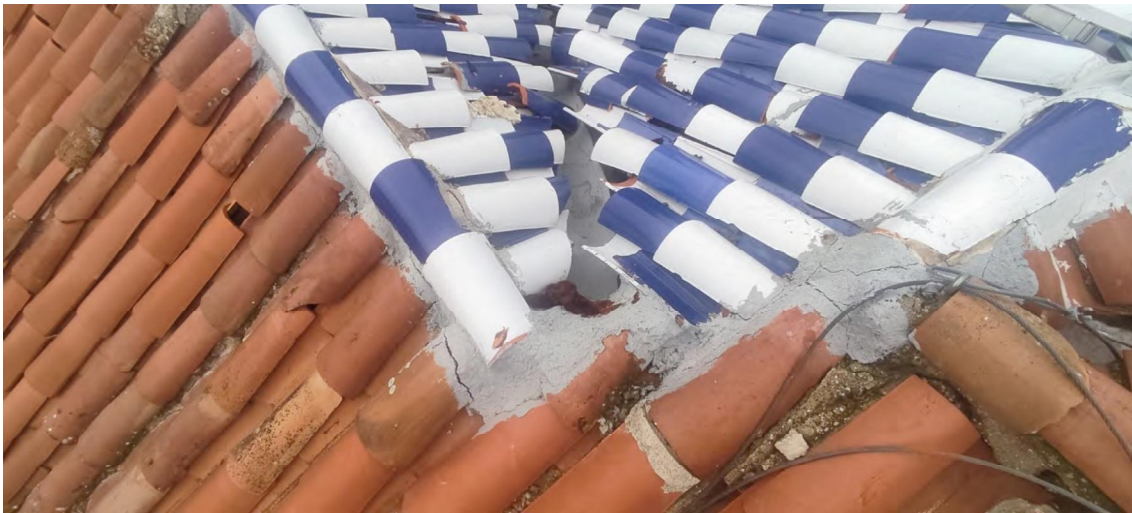
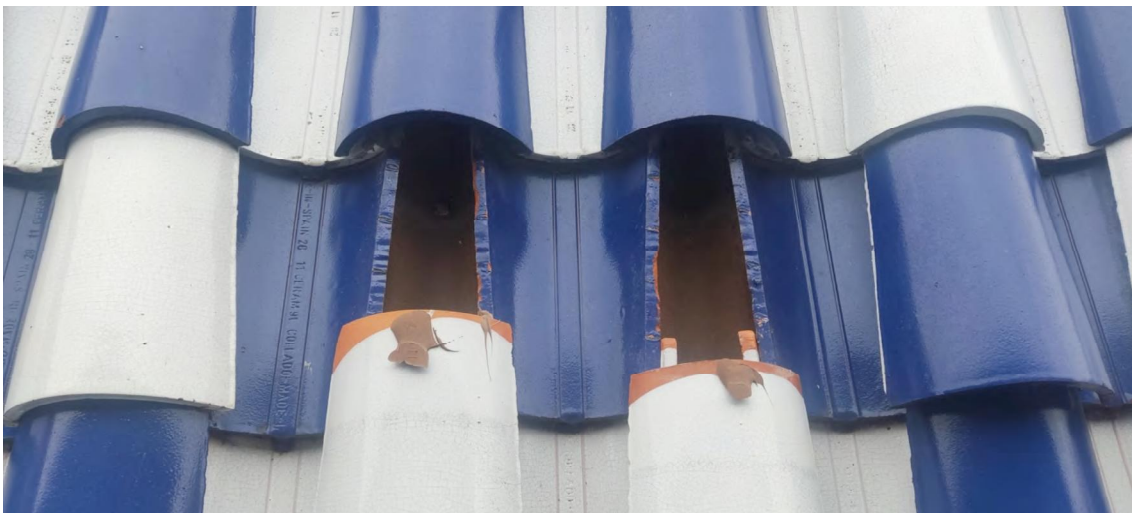
Deslizamientos y pérdidas de piezas en los faldones.

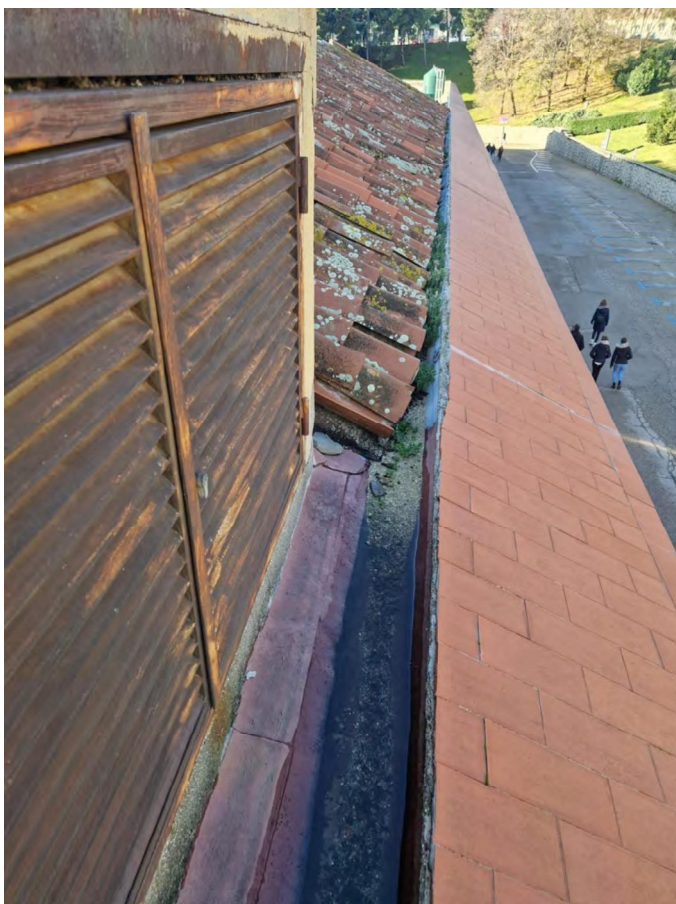
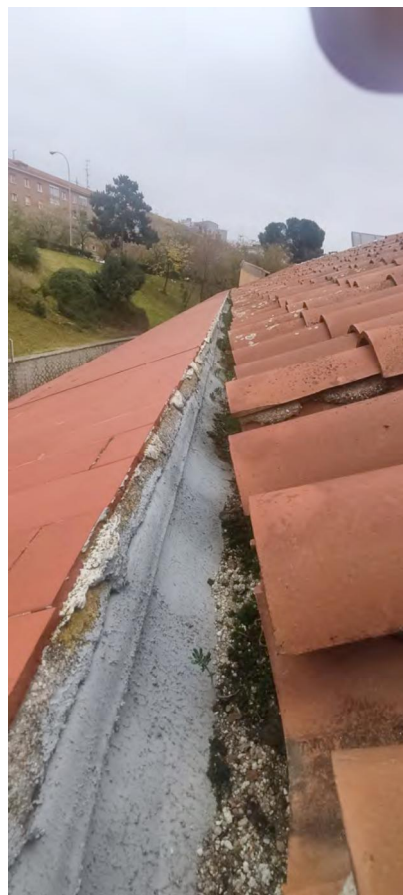
Los canalones se encuentran colmatados y en algunos tramos están totalmente inoperantes.

En el perímetro exterior se sitúa un canalón oculto de muy poca profundidad que en algunas zonas no logra superar los 5 cm.

Esta situación, unida a la gran cantidad de restos que colmatan el canalón provoca un rápido desbordamiento en la junta con el muro, llegando el agua directa a las salas situadas en planta primera.

El muro perimetral se encuentra rematado con una albardilla de baldosín catalán que presenta desprendimientos y abombamientos por dilatación, produciéndose riesgo de caída de piezas.

Los muros perimetrales se rematarán en coronación con una albardilla de zinc dando unidad y continuidad a las fases de restauración recientes en las cubiertas del patio de arrastre.

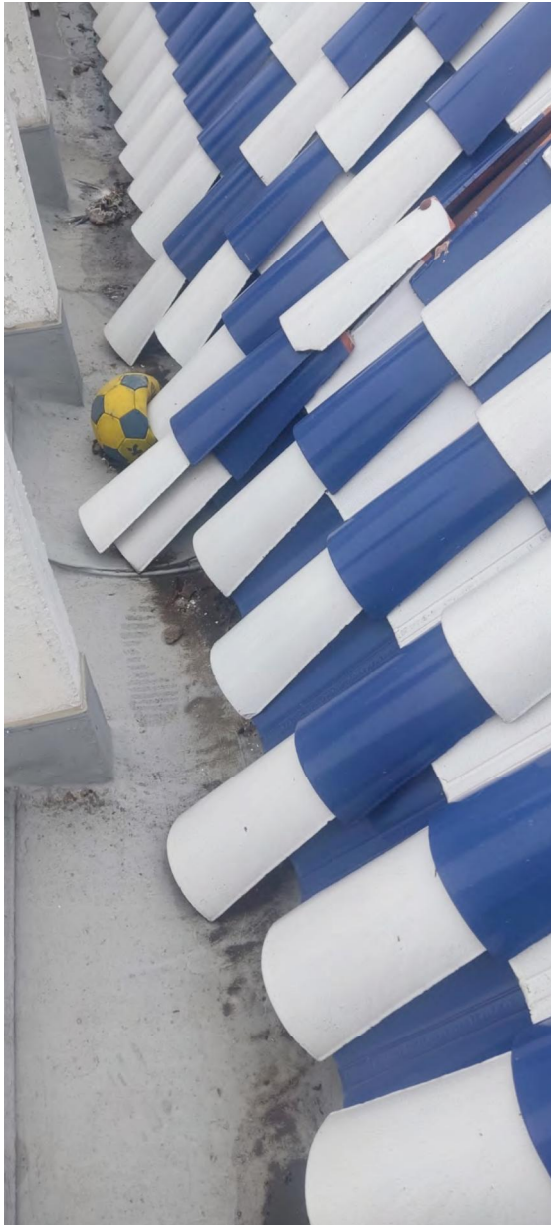
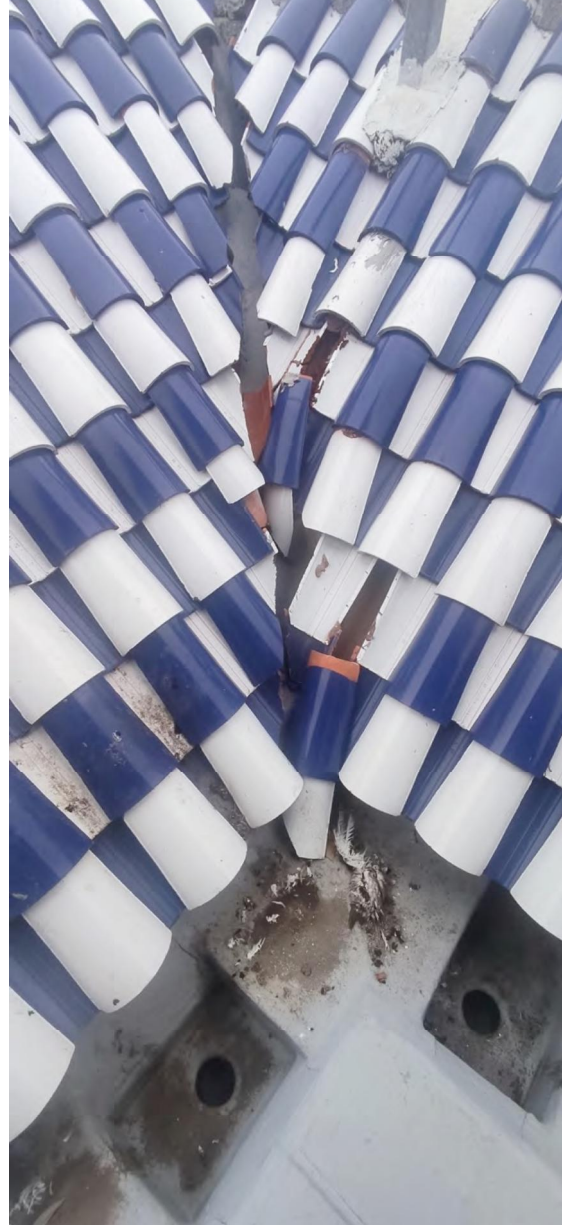
En los faldones interiores aparece otra solución de canalón de zinc continuo rodeando el patio y los lucernarios curvos. Este canalón recoge las múltiples piezas cerámicas vidriadas desprendidas y está totalmente cubierto por diversas capas de cloro-caucho, signo de numerosas reparaciones.

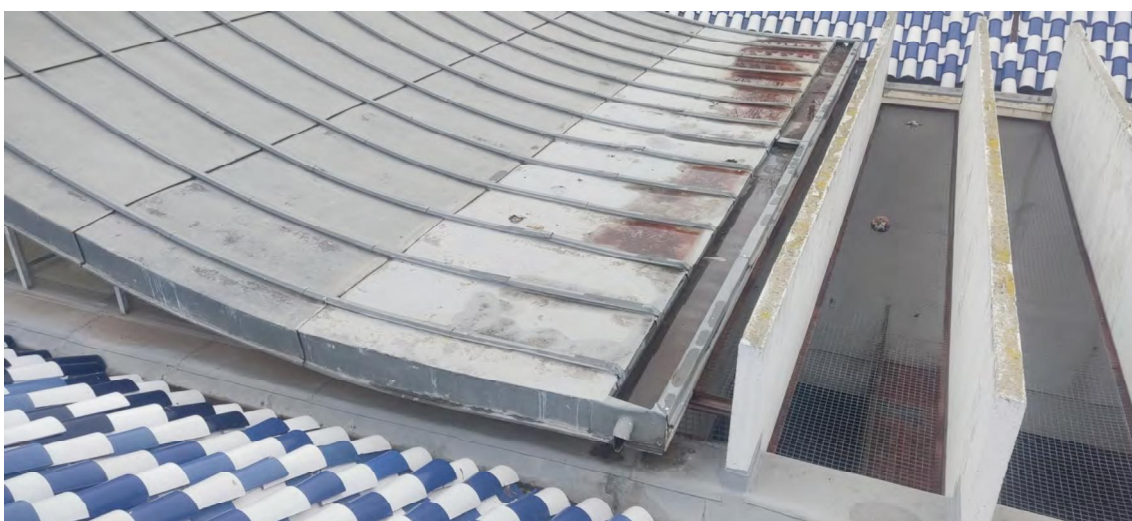
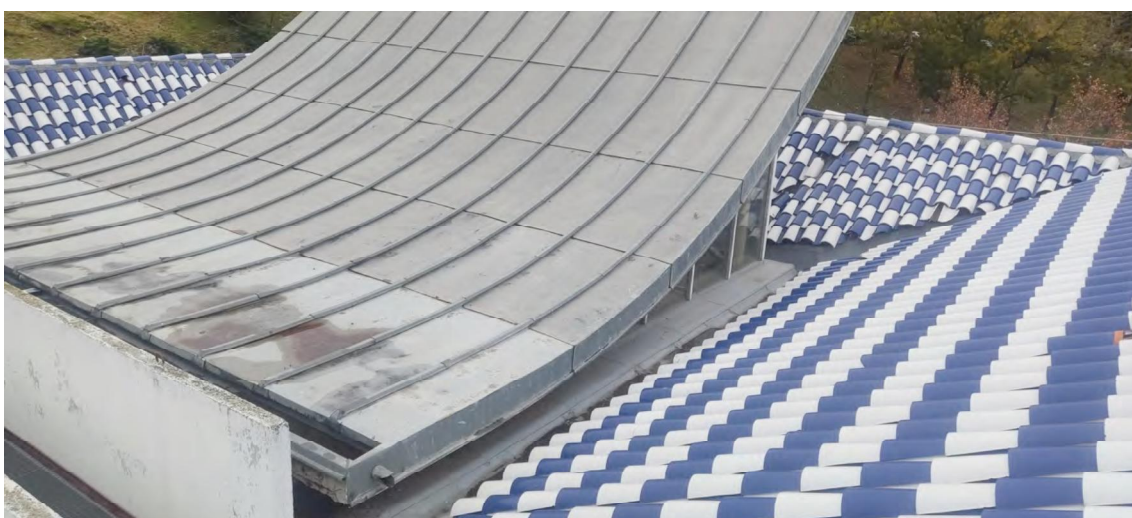
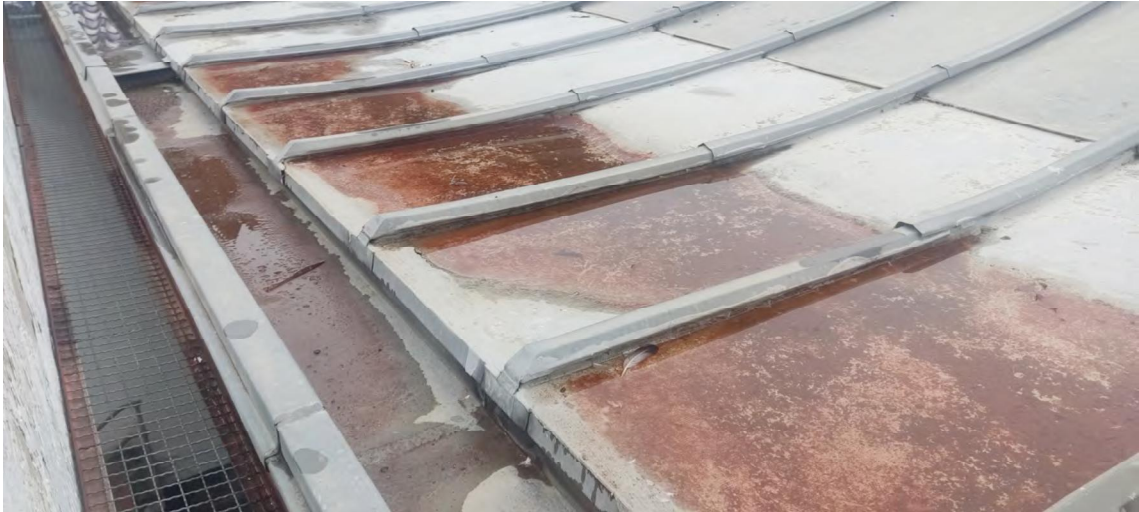
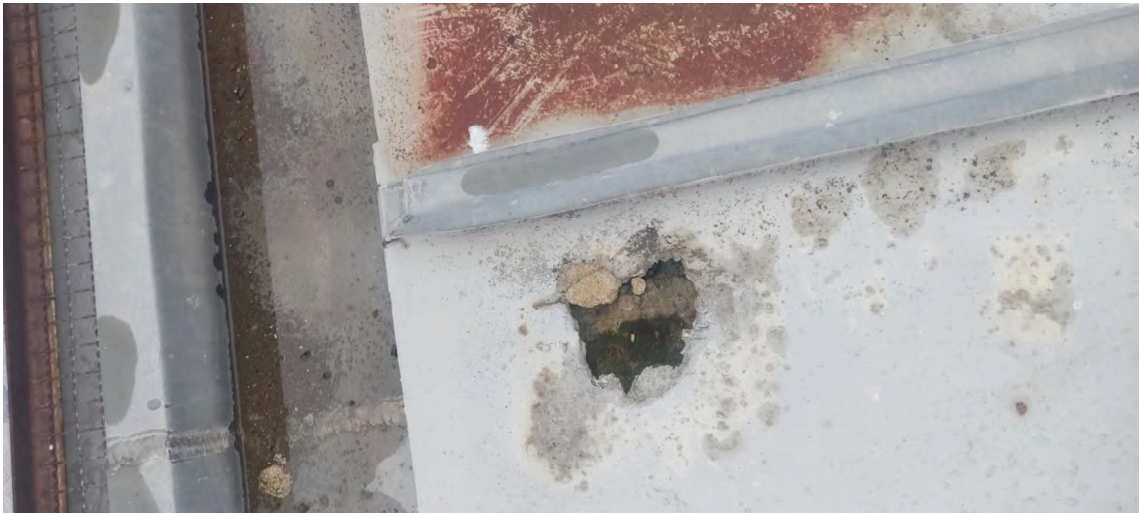
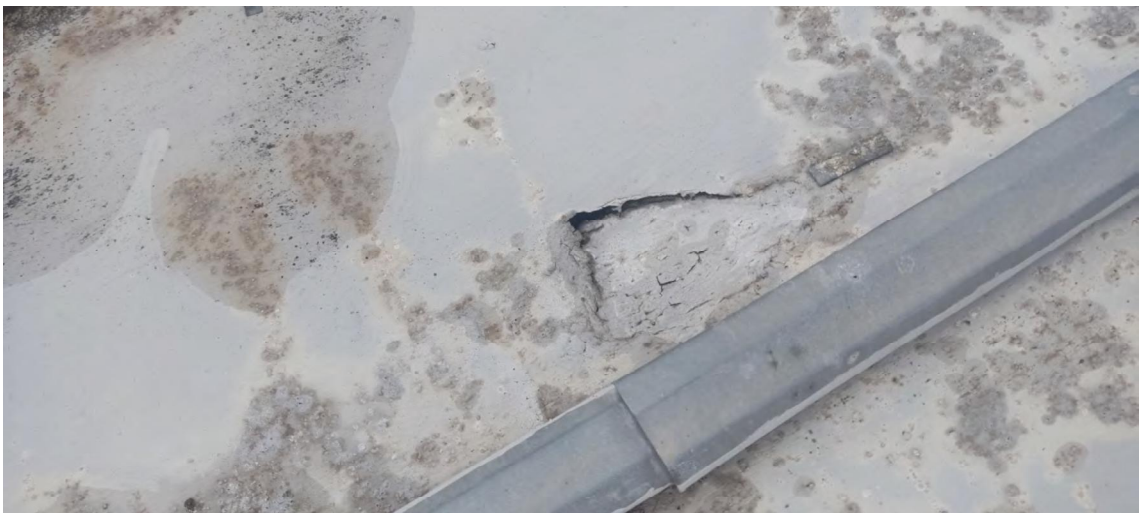
Por último, **las cubiertas curvas de Zinc** que cubren los lucernarios centrales presentan importantes daños que permiten la filtración directa de agua.

Se trata de unos faldones de sección curva que están recubiertos por planchas de zinc. El tramo de desembarco en el canalón es prácticamente plano y no consigue evacuar el agua de lluvia, quedando estancada sobre la lámina metálica.

Esto ha producido la disgregación del material y la aparición de oquedades por las que se filtra el agua directamente.

Las cubiertas curvas de zinc se renovarán corrigiendo la pendiente del tramo inferior para garantizar la correcta evacuación de las aguas.

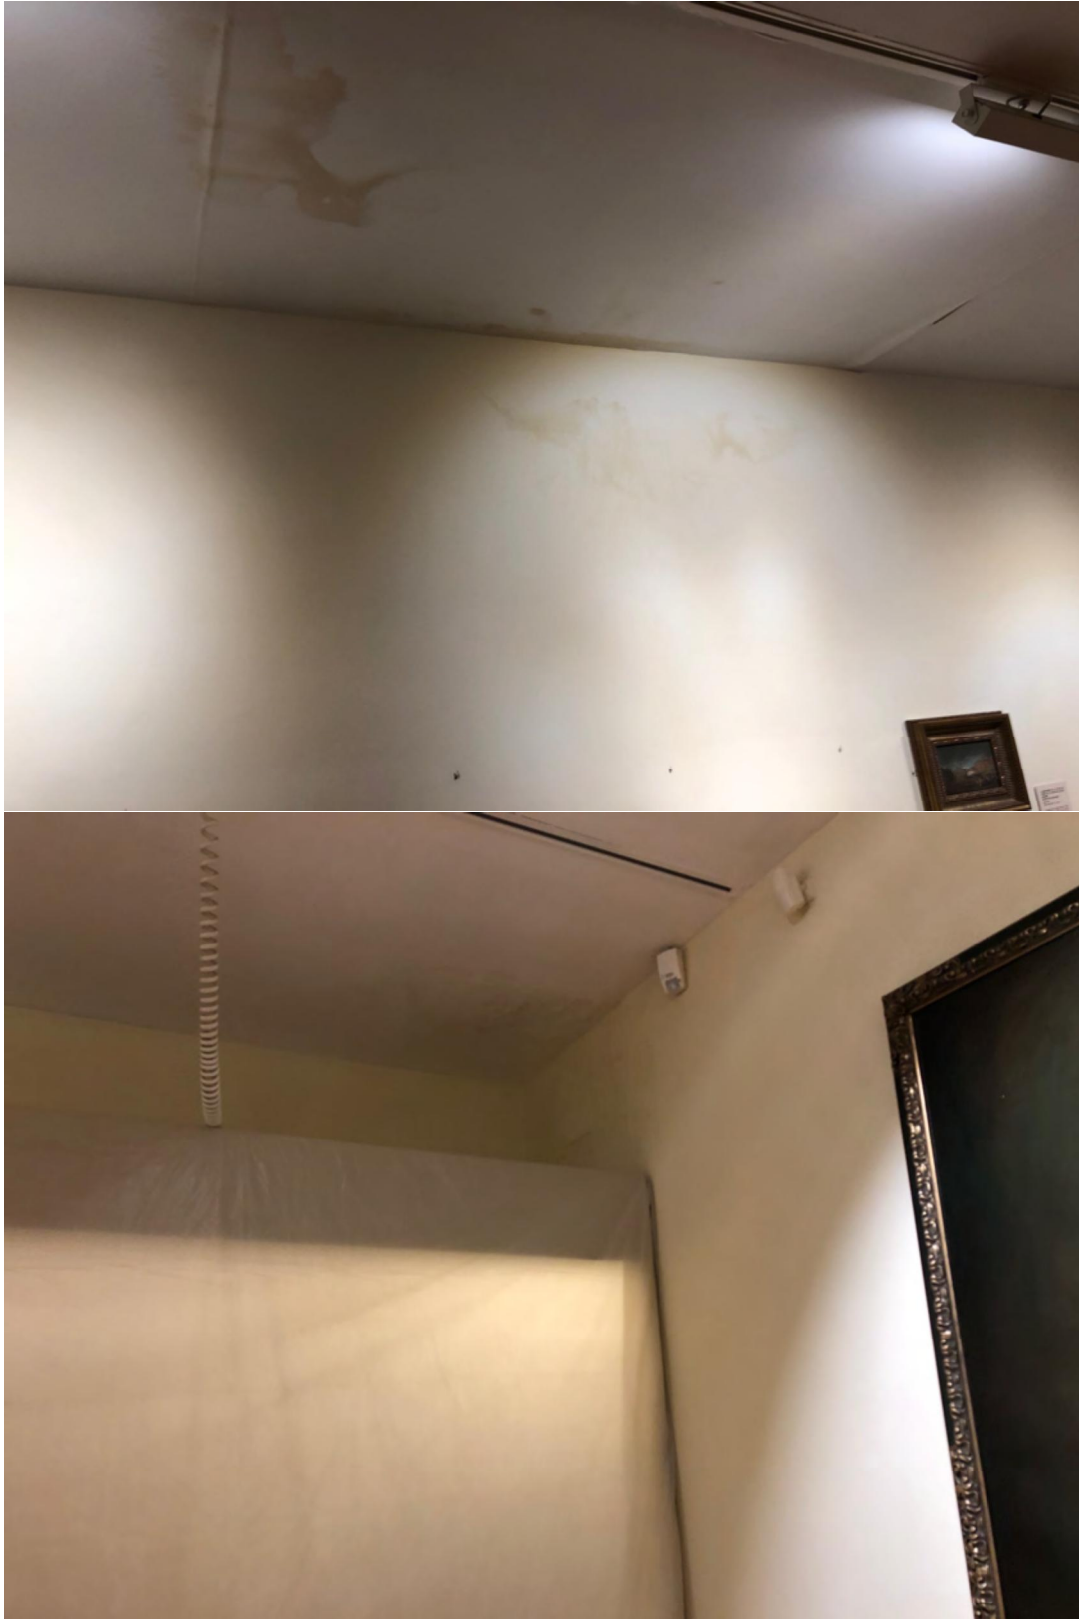
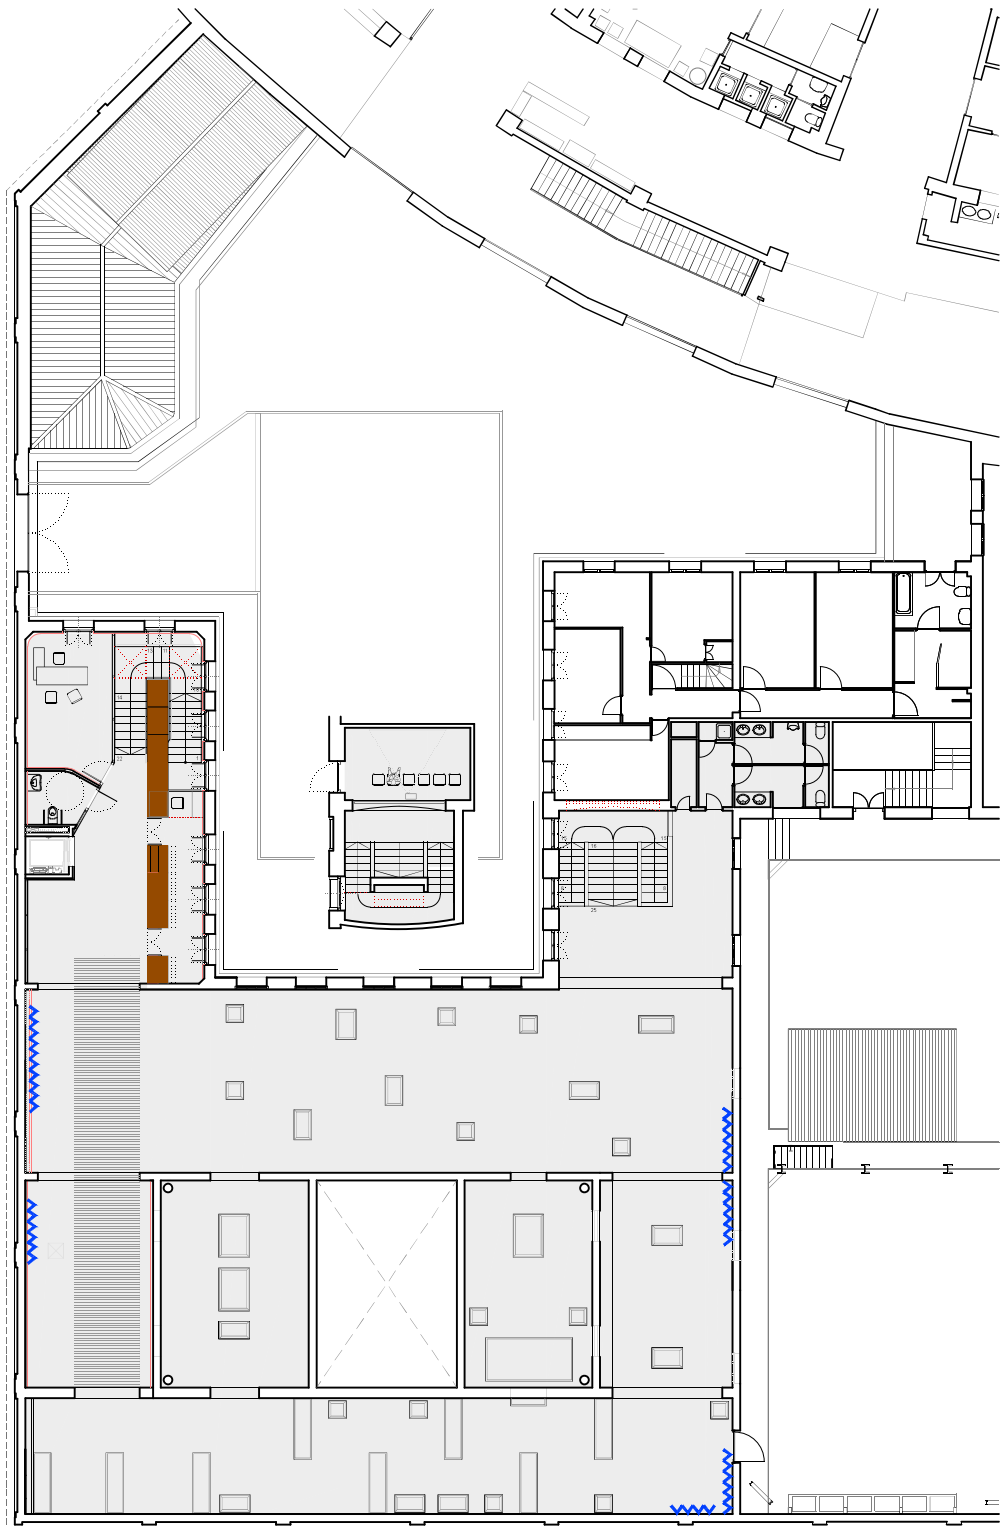
En el interior de las salas se aprecian humedades y filtraciones directas sobre todo en los muros perimetrales. Estas filtraciones provienen del desbordamiento de los canalones en su junta con los muros, debido entre otras cosas a la poca altura existente y a la colmatación de los mismos.

Falsos techos y muros afectados. Ha sido necesario retirar obra y proteger vitrinas.

Reparación de paramentos y aplicación manual de dos manos de pintura plástica, acabado mate, textura lisa, diluidas con un 15% de agua o sin diluir, (rendimiento: 0,1 l/m² cada mano); previa aplicación de una mano de imprimación acrílica reguladora de la absorción, sobre paramento interior de yeso o escayola, vertical, de hasta 3 m de altura. Se incluye la protección de los elementos del entorno que puedan verse afectados durante los trabajos y la resolución de puntos singulares.

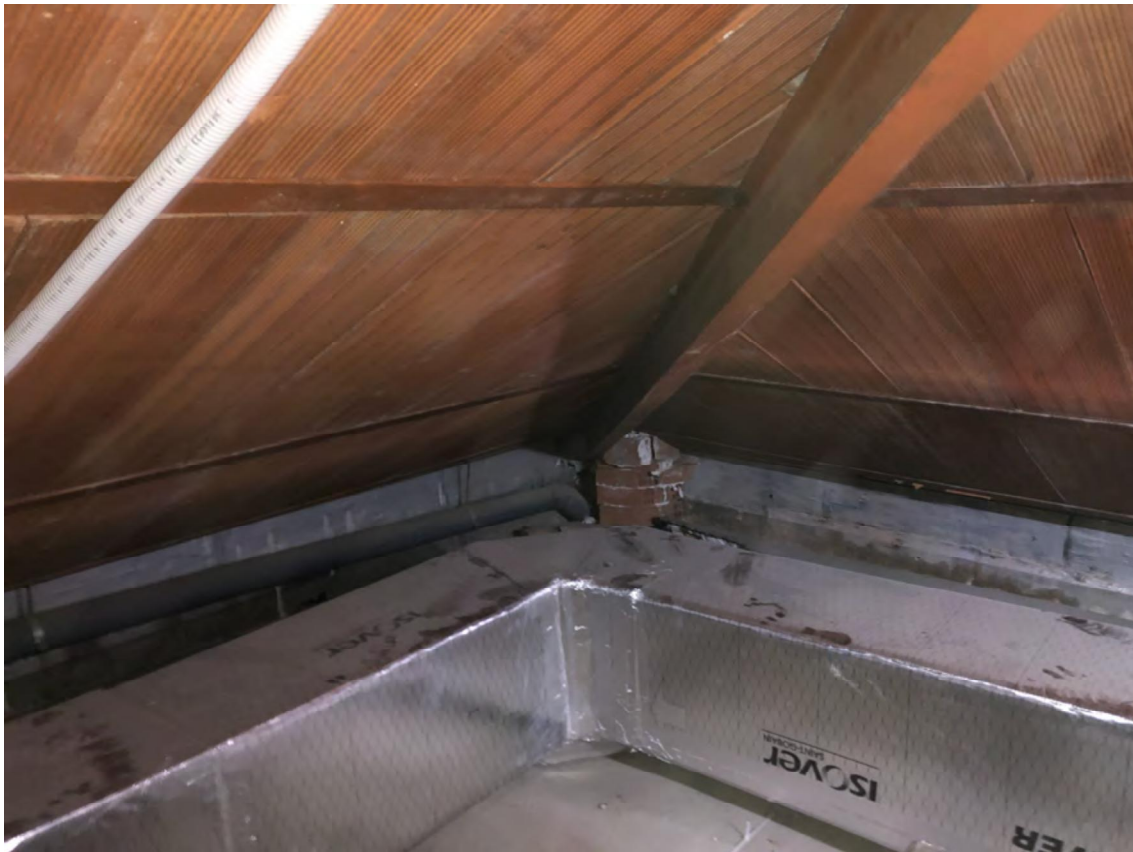
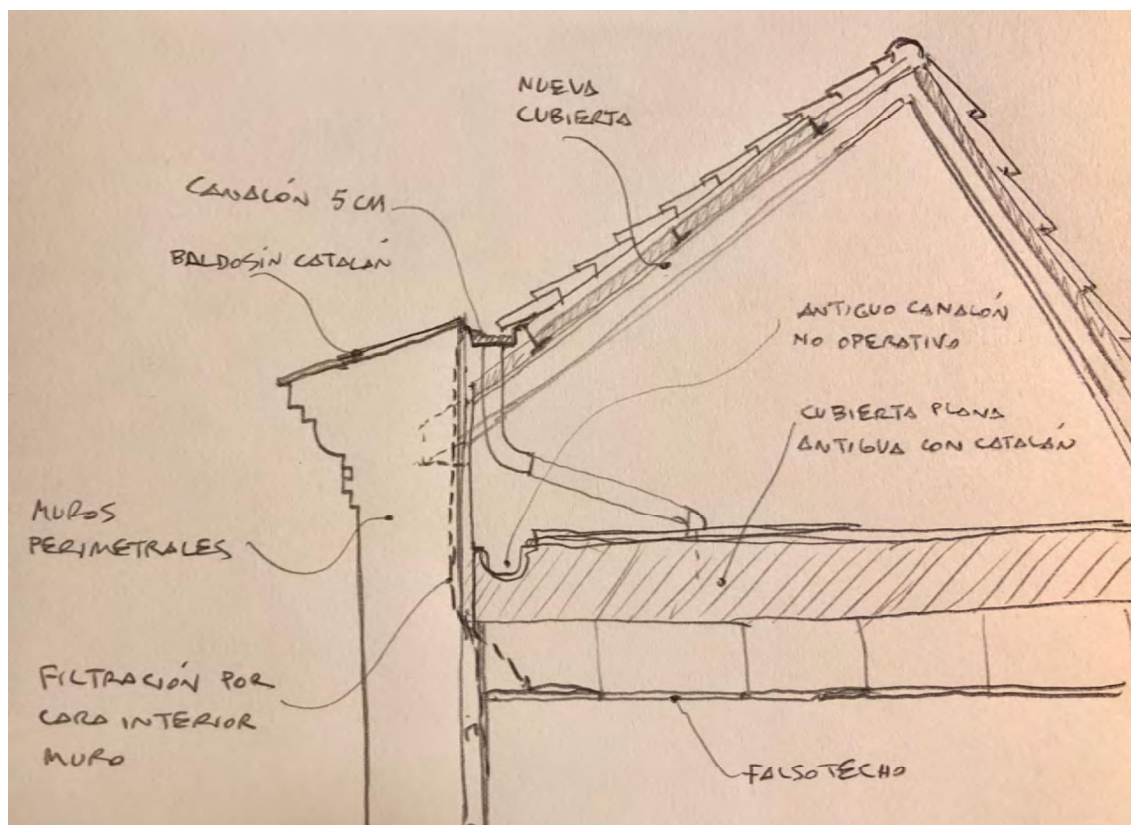
Esquema de sección de cubiertas. El agua desborda los canalones y desciende por la cara interior del muro hasta los falsos techos
