**INFORME DE DETERMINACIÓN DE AMIANTO EN  
MATERIALES EN LA NAVE DE PINTURAS DEL DEPÓSITO  
DE CANILLEJAS.**

23 de julio de 2019

En el presente informe se recogen los resultados de los análisis de determinación de materiales con amianto, muestreados en la nave de pinturas localizada en el depósito de Canillejas, a petición de Metro de Madrid.

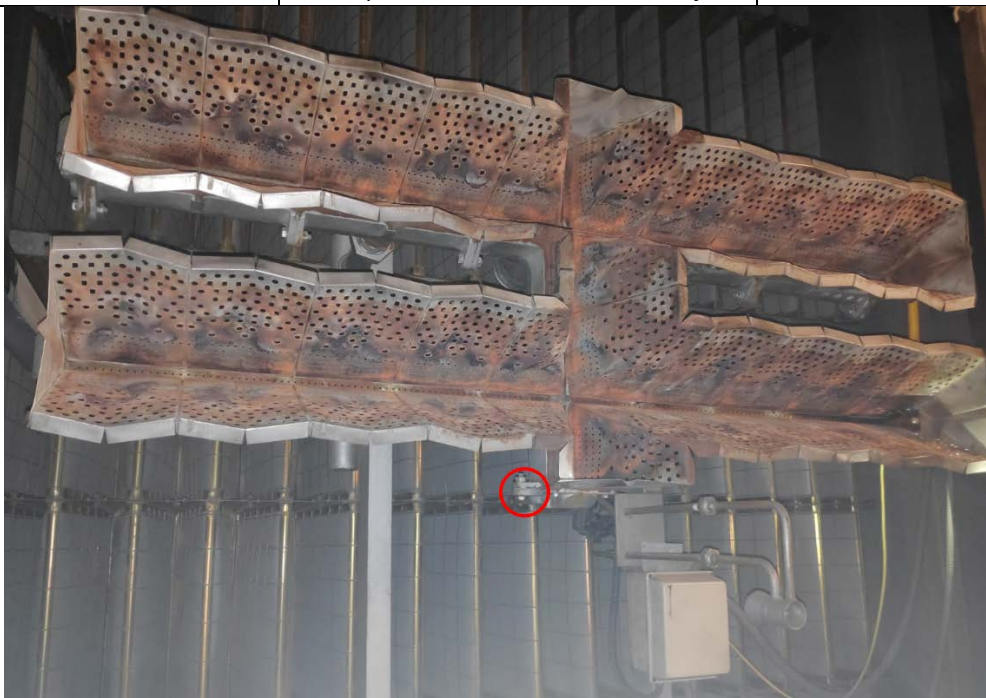
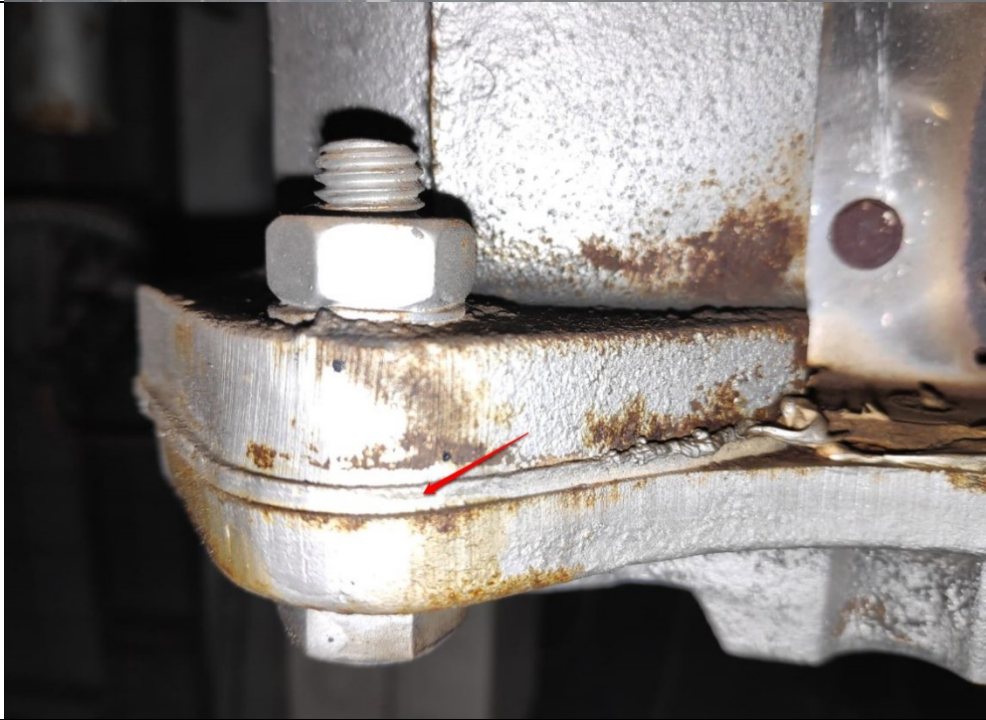
REFERENCIA	LOCALIZACIÓN Y TIPO DE MATERIAL	RESULTADO
03/2019.07.02	Junta quemador Nave Pintura Canillejas	<b>Crisotilo</b>

<p>Imágenes de la muestra analizada con su ubicación</p> <p><b>NO FRIABLE</b></p>

LAB CODE	SAMPLE NO	SAMPLE DETAILS / LOCATION / DESCRIPTION	RESULT
<b>Michael Evans – 05/07/2019</b>			
BS011183	MA19-11261.001		Chrysotile
This is a gasket material. The typical asbestos content given in HSG264 is usually around 90%.			
BS011184	MA19-11261.002		Chrysotile
This is a gasket material. The typical asbestos content given in HSG264 is usually around 90%.			
BS011185	MA19-11261.003		Chrysotile
This is a gasket material. The typical asbestos content given in HSG264 is usually around 90%.
