**Julio  
2017**

**Proyecto para reparación y  
acondicionamiento interior  
del edificio de la Capilla.  
Finca El Encín.  
Alcalá de Henares. Madrid**

### **Memoria de proyecto de ejecución**

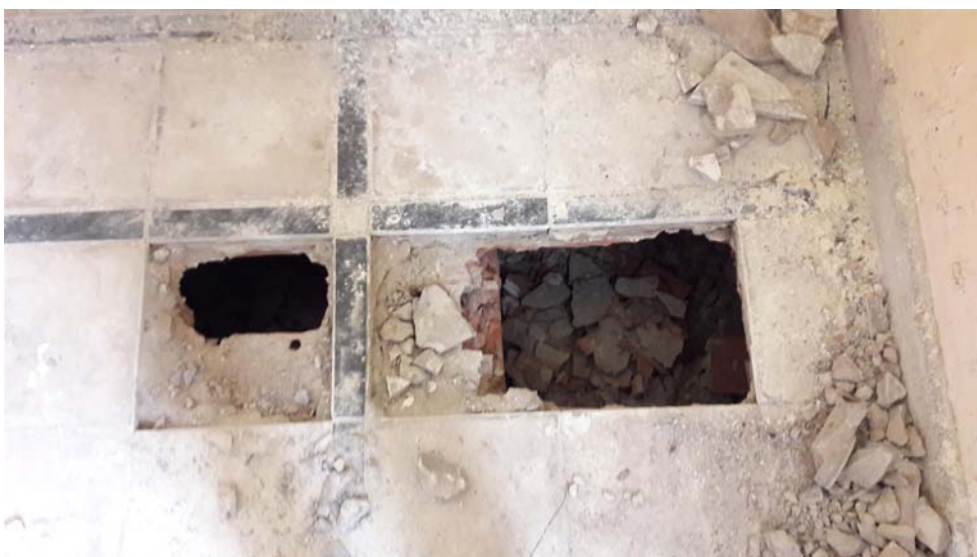
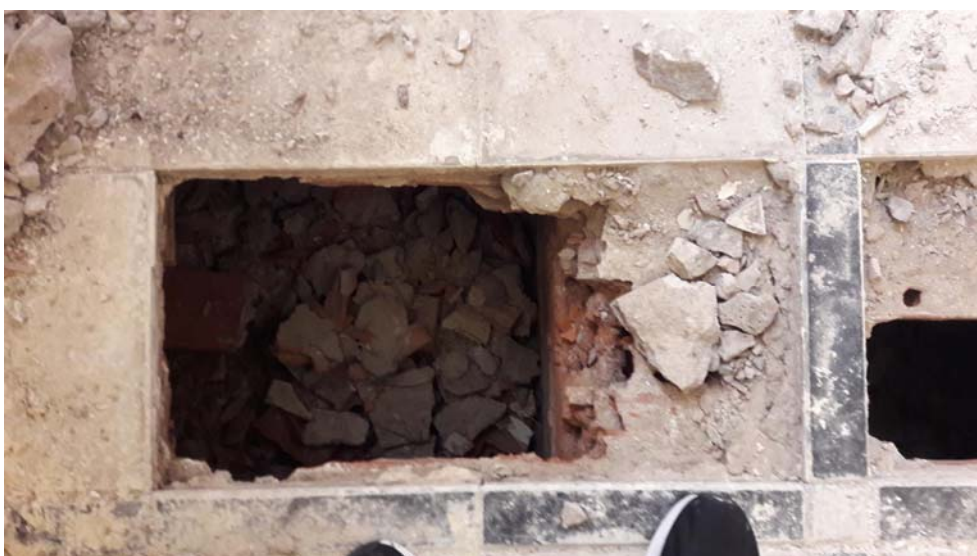
#### 1.3.1. Daños en solados y forjado sanitario

- El forjado sanitario existente ha cedido en determinadas zonas y consecuentemente el solado se ha sufrido daños.

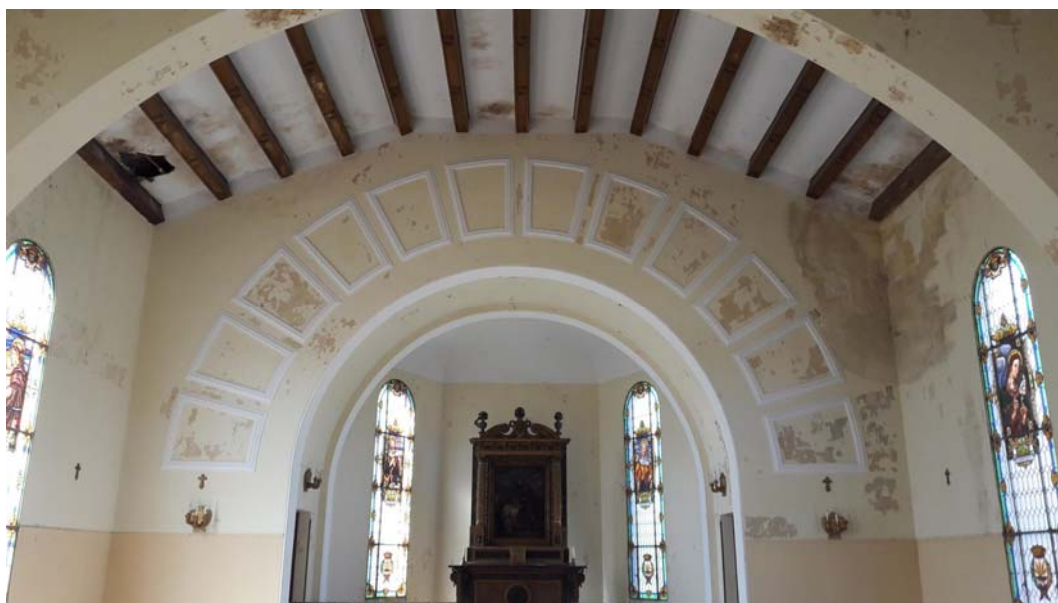
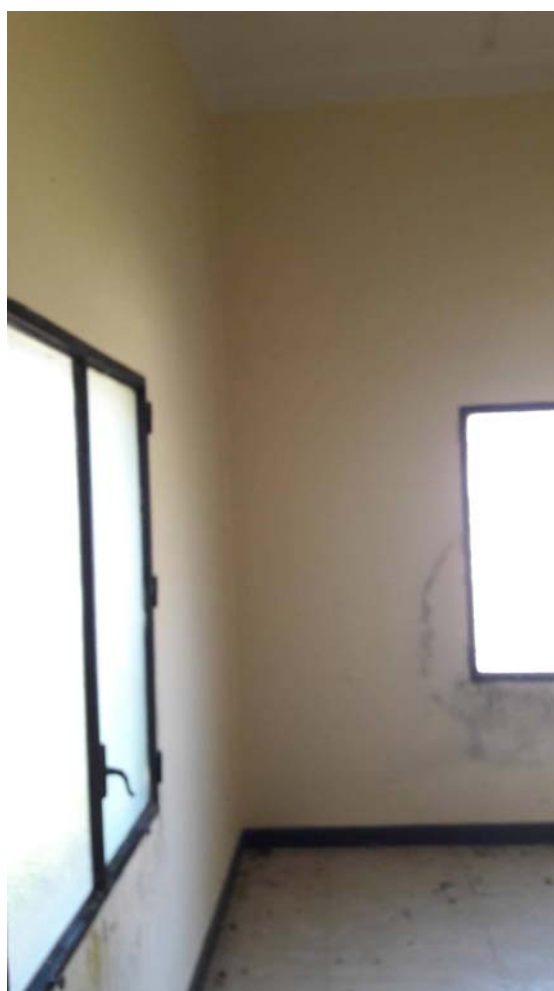
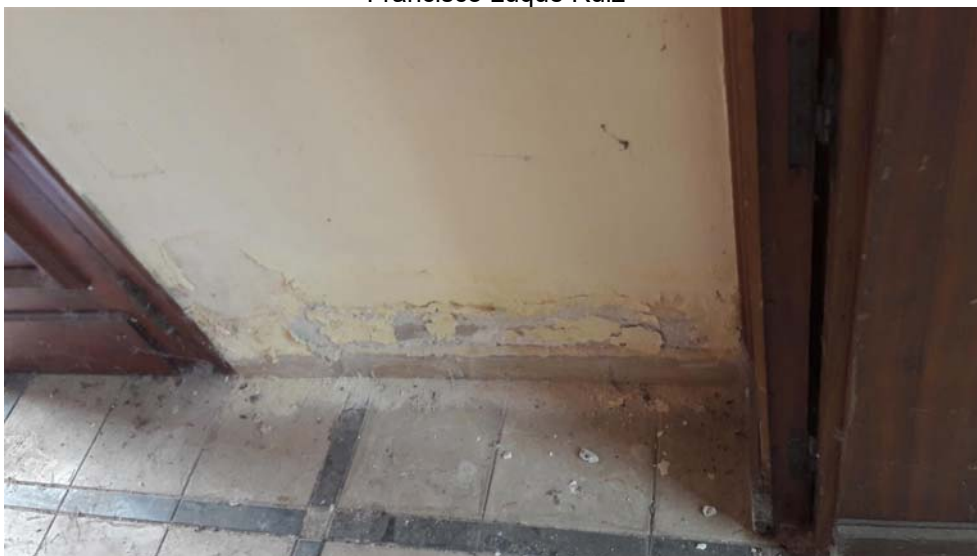
### 1.3.2 Revestimientos de paramentos deteriorados

- Los enlucidos de yeso y pinturas que revisten los paramentos verticales (e inclinados) interiores se han visto deteriorados de manera generalizada por el paso del tiempo y por las filtraciones de agua del exterior, (lluvia y filtraciones del terreno).

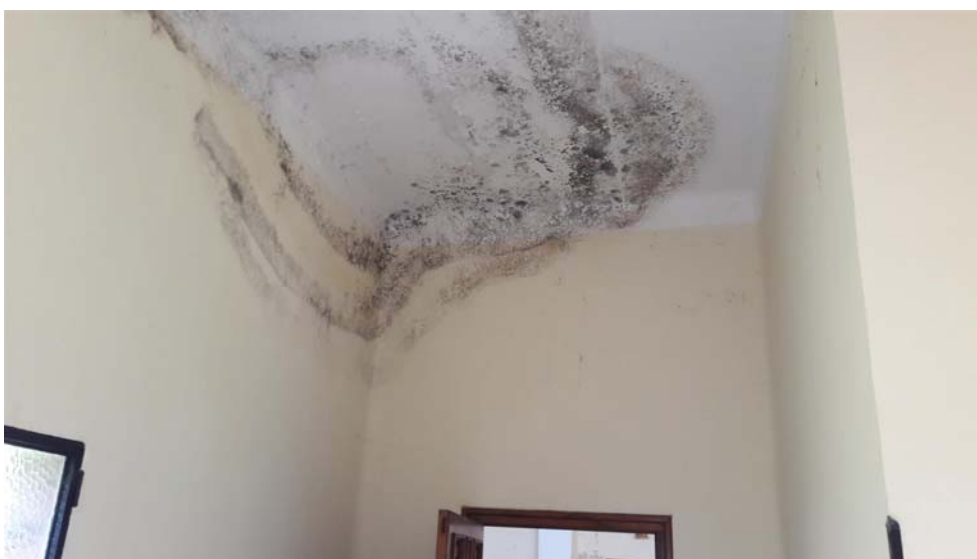
- De igual manera, en aquellas zonas donde no existe falso techo, se han producido también deterioros en los enlucidos de yeso y pinturas que revisten los paramentos horizontales de techo, a causa el paso del tiempo y por las filtraciones de agua del exterior de lluvias.

Como hemos dichos anteriormente, toda la cubierta ha sido convenientemente reparada y rehabilitada recientemente, por lo que la causa de estas filtraciones se ha visto eliminada y consecuentemente podemos proceder a reparar lo deteriorado sin recelo a que se vuelvan a producir las patologías a corto o medio plazo.

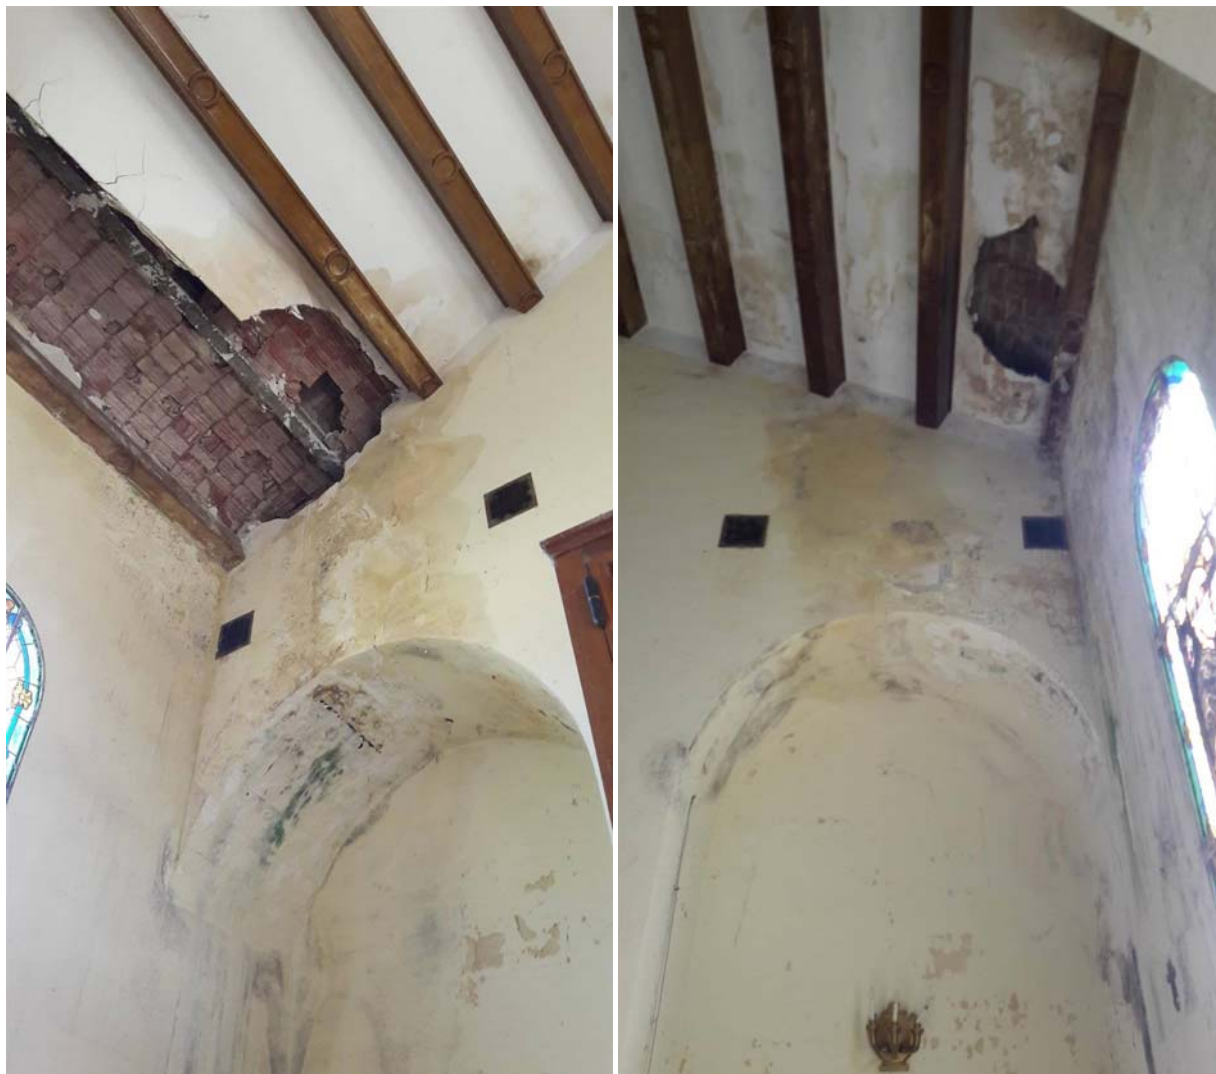
### 1.3.3 Falsos techos de escayola colapsados y deteriorados

- A causa de las deficiencias de impermeabilización de la cubierta y su colapsos puntuales acaecidos en el pasado, que ya fueron reparados recientemente, se ha producido una filtración generalizada de agua de lluvia hacia el interior de la Capilla, produciéndose el consecuente deterioro de los falsos techos de escayola que revisten el techo del edificio; llegando incluso a producirse colapsos puntuales en algunas zonas.

Para la reparación de estas zonas de falsos techos y ornamentado de escayola deterioradas a causa de las filtraciones de agua provenientes de la cubierta recientemente reparada, será necesario reponer las

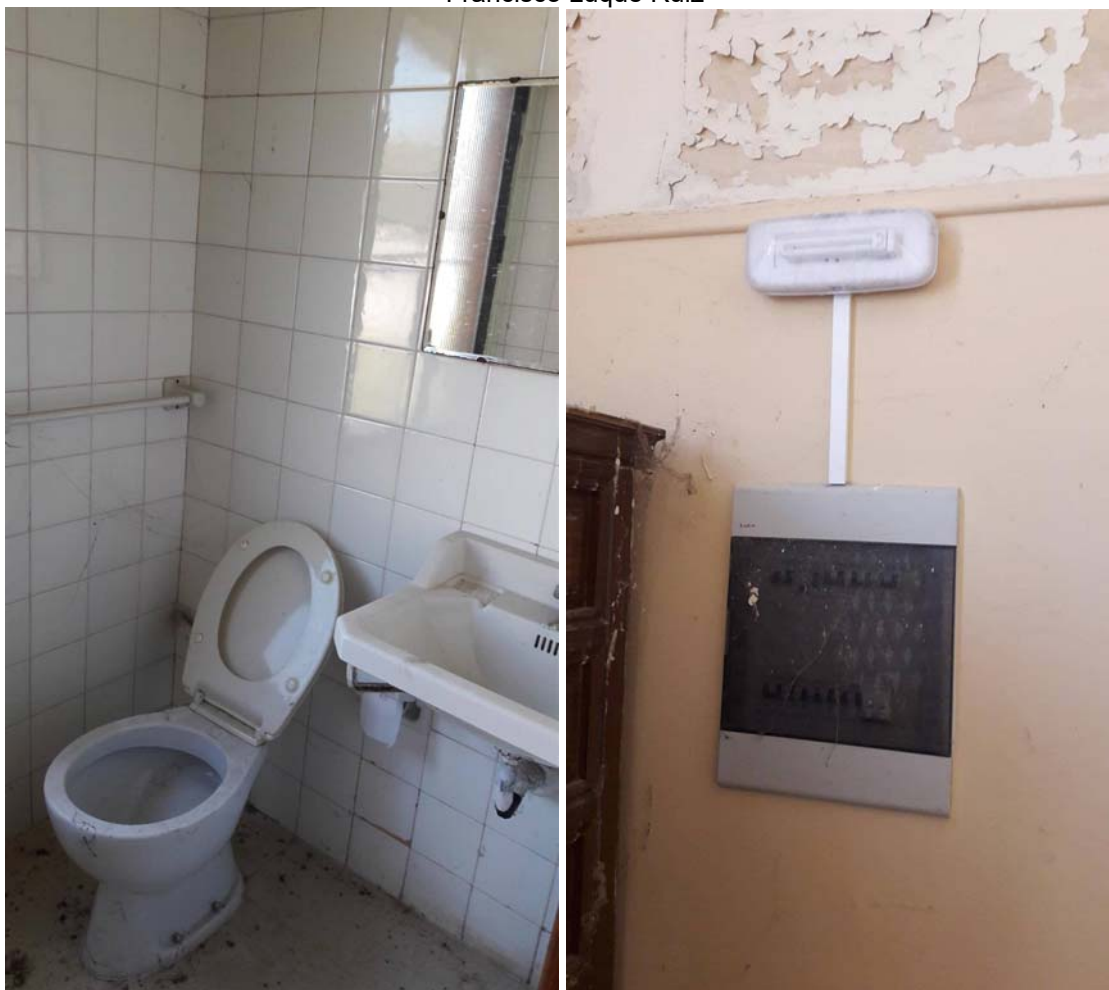
- Instalación de fontanería y saneamiento. La instalación de fontanería y saneamiento está en mal estado y debe renovarse, así como los aparatos sanitarios.
- Instalación eléctrica. Se debe revisar la instalación eléctrica al completo, tanto de iluminación como de fuerza; puesteo que aparentemente se encuentra obsoleto.
- Instalación de megafonía. Se debe revisar puesto que no parecen funcionar los elementos altavoz existentes.
- Carpinterías interiores y exteriores de madera. Si bien no se encuentran en un estado de deterioro avanzado; sí que se encuentran obsoletas y posiblemente necesitarán reparación.
