MEMORIA JUSTIFICATIVA DE LA NECESIDAD DE CONTRATACIÓN DE LAS OBRAS DE REFORMA DE LOS BAÑOS Y REHABILITACIÓN DE FACHADA Y ESCALERA DE EVACUACIÓN DE LA UNIDAD DE CUIDADOS PSIQUIÁTRICOS PROLONGADOS (UCPP) DEL INSTITUTO PSIQUIÁTRICO DE SERVICIOS DE SALUD MENTAL JOSÉ GERMAIN

INFORME ADJUNTO A MEMORIA DE NECESIDAD DE REALIZACIÓN DE LAS OBRAS OBJETO DEL EXPEDIENTE.

REHABILITACIÓN FACHADAS UNIDAD DE CUIDADOS PROLONGADOS

OBJETO: Rehabilitación de fachada posterior de Unidad de Cuidados Prolongados

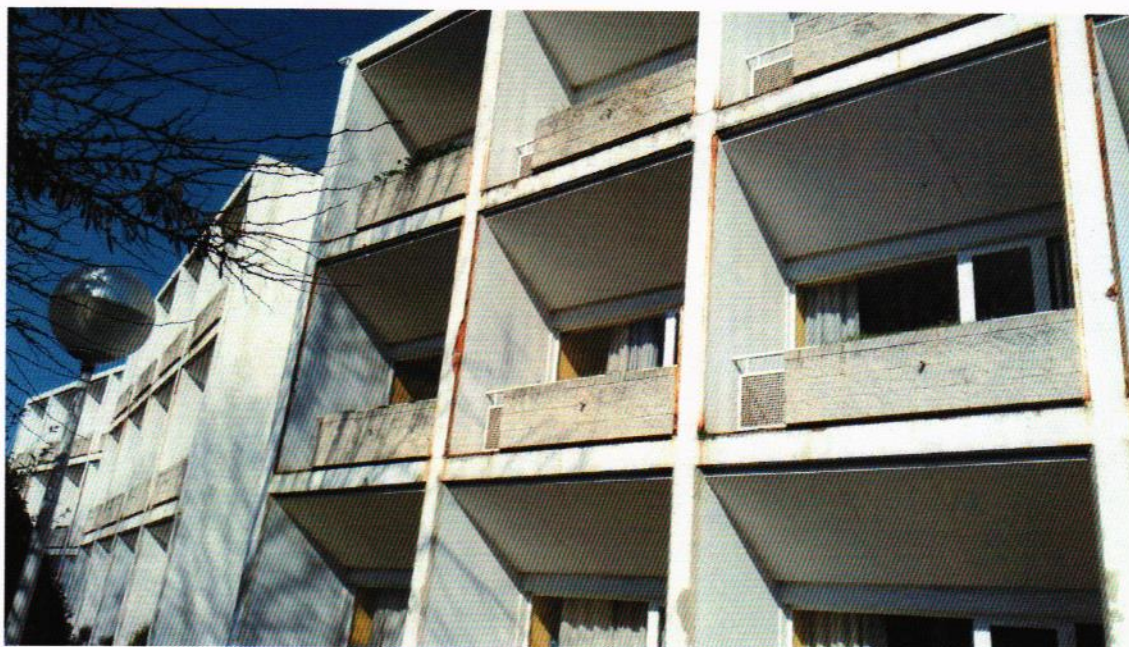
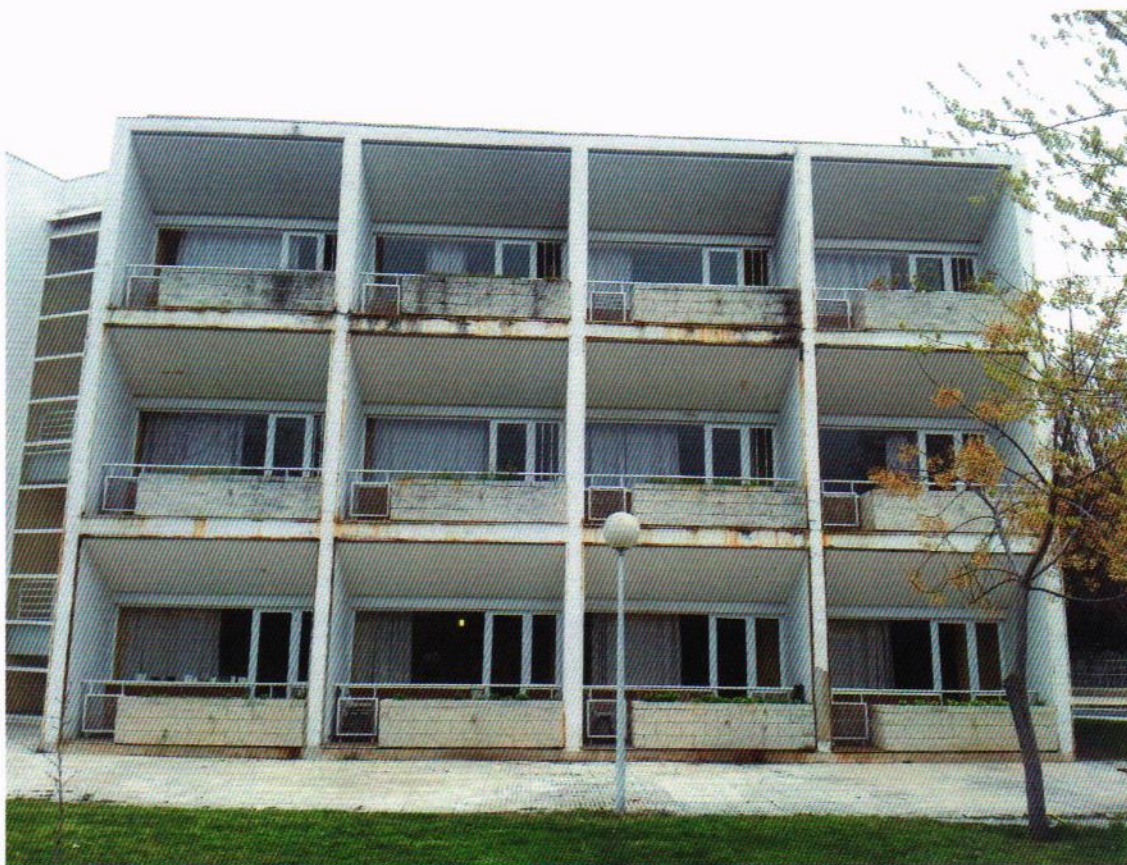
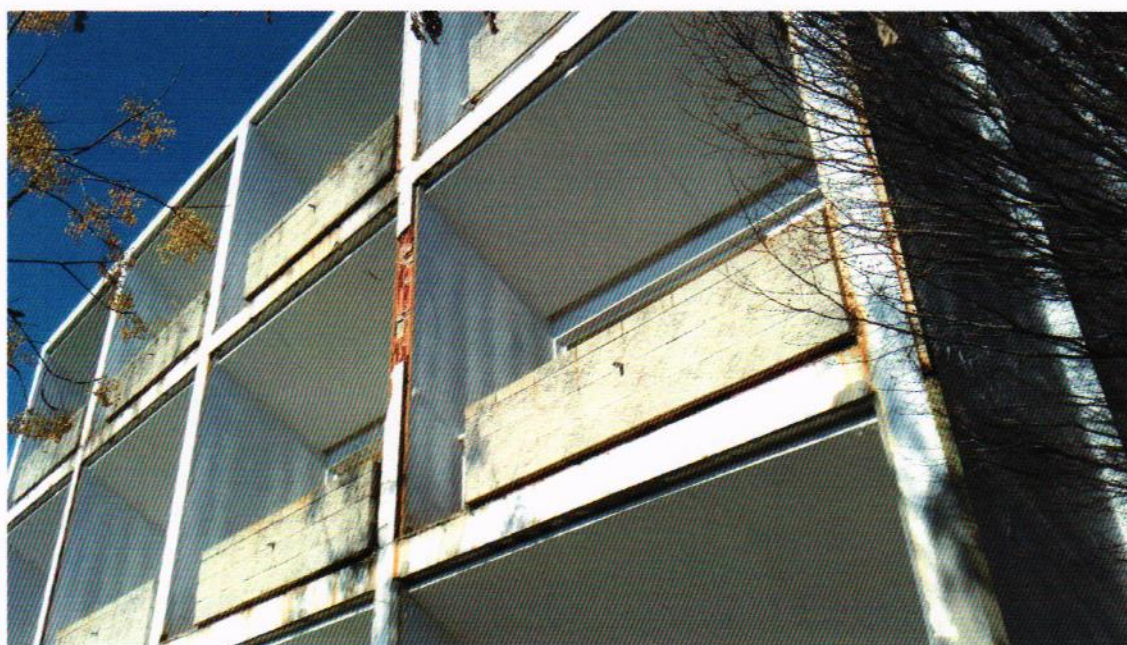
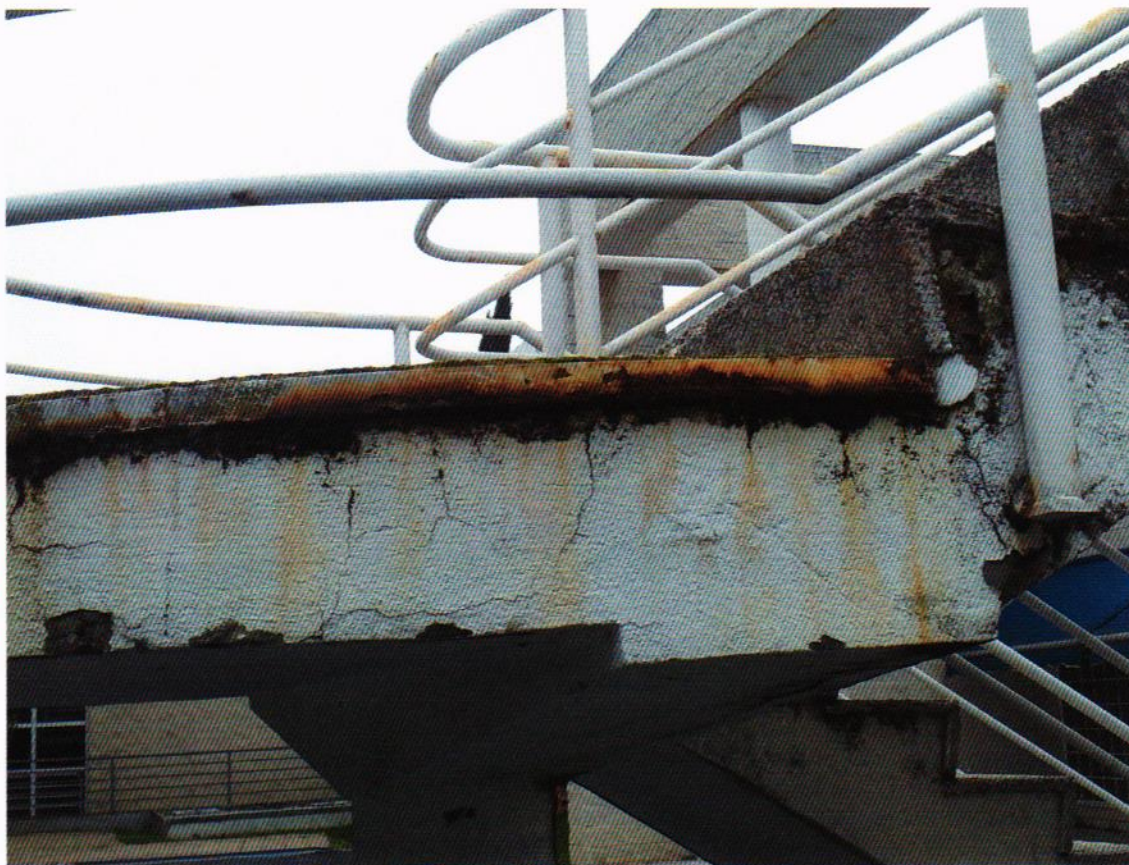
La fachada, que da al jardín de la Unidad, con una extensión de 2.300 m² y 48 terrazas correspondientes a las habitaciones de la unidad, tiene un revestimiento continuo de mortero de cemento y pintura plástica acrílica, ya casi inexistente. Cada terraza está rematada por un tubo de hierro con un alto grado de deterioro y de oxidación. Existen importantes filtraciones en la fachada que causan desde años desperfectos en el cerramiento del edificio.

El acceso de los pacientes a las terrazas correspondientes a sus habitaciones de las plantas primera y segunda, está clausurado desde hace años por motivos de seguridad sin que se puedan aprovechar ni por los pacientes que dado su grado de deterioro no pueden salir de la unidad ni al jardín, ni para ventilar.

Rehabilitar la fachada, suprimiendo las estructuras de hierro y sustituyendo dichos remates por cemento en todas las esquinas, pintura e impermeabilización y colocación de malla protectora en las terrazas habilitando su uso.

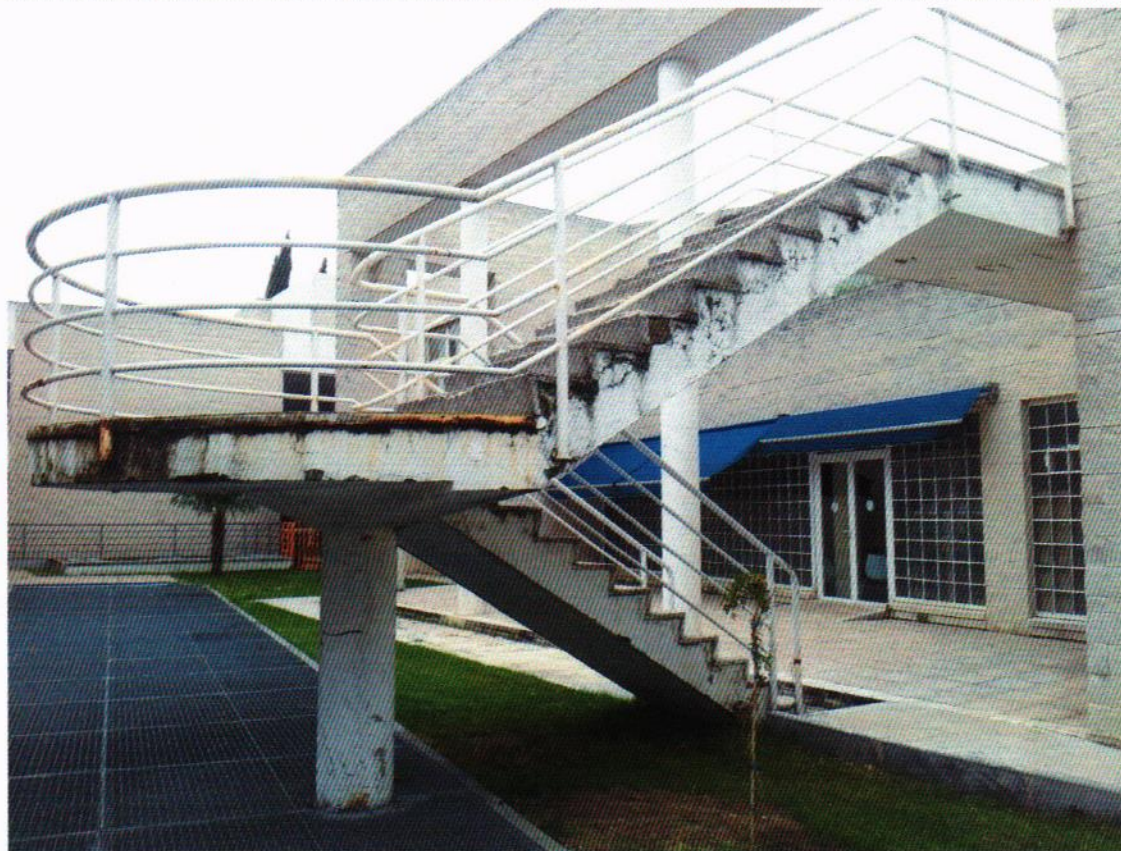
REHABILITACIÓN DE ESCALERA DE EMERGENCIAS DE LA PRIMERA PLANTA AL JARDIN UCPP

Y actuar sobre la escalera, muy deteriorada por el paso del tiempo y las inclemencias meteorológicas.

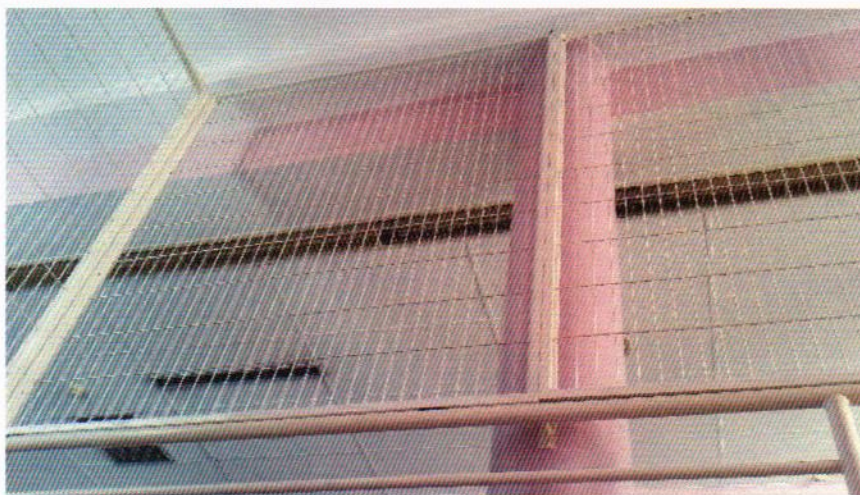
La oxidación y desprendimiento parcial de los hierros que encuadran las terrazas que en su planta baja dan directamente al jardín, suponen un peligro potencial para los pacientes. En las zonas accesibles a nuestro personal de mantenimiento se han realizado reparaciones puntuales y parciales pero puede haber riesgo desprendimiento de vierteaguas así como de tubos de hierro situados en terrazas y en las esquinas de la fachada

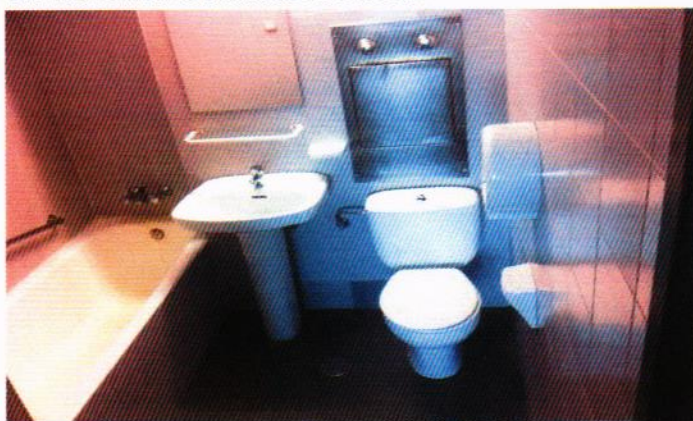
años, que reparaciones puntuales para subsanar averías, de tal forma que ya no se encuentran en el mercado azulejos del modelo original para su sustitución, el suelo no es antideslizante, los sanitarios presentan manchas de óxido y están degradados por el uso, los lavacuñas han dejado de estar operativos y todos ellos cuentan con la bañera que se incluía en la dotación inicial de mobiliario sanitario, que plantea problemas de accesibilidad y no son aptos para personas con movilidad reducida.

Obra de remodelación de los 19 baños que restan por reformar conforme a lo ya realizado en los demás baños

Se trata fundamentalmente de quitar las bañeras originales, fuente de riesgo grave de caídas y reemplazarlas por el sistema de ducha sin barreras arquitectónicas a la vez que se sustituyen los azulejos por PVC de fácil limpieza conforme se refleja en fotografía de uno de los baños reformados.
