Subdirección General de Patrimonio Histórico
Dirección General de Patrimonio Cultural
CONSEJERÍA DE CULTURA, TURISMO Y DEPORTE

PLIEGO DE PRESCRIPCIONES TÉCNICAS QUE HAN DE REGIR EN LA CONTRATACIÓN DEL SERVICIO DE RESTAURACIÓN DEL RETABLO MAYOR DE LA IGLESIA DE SAN SEBASTIÁN, EN CERCEDILLA (COMUNIDAD DE MADRID)

Anexo 4. Mapas de daños

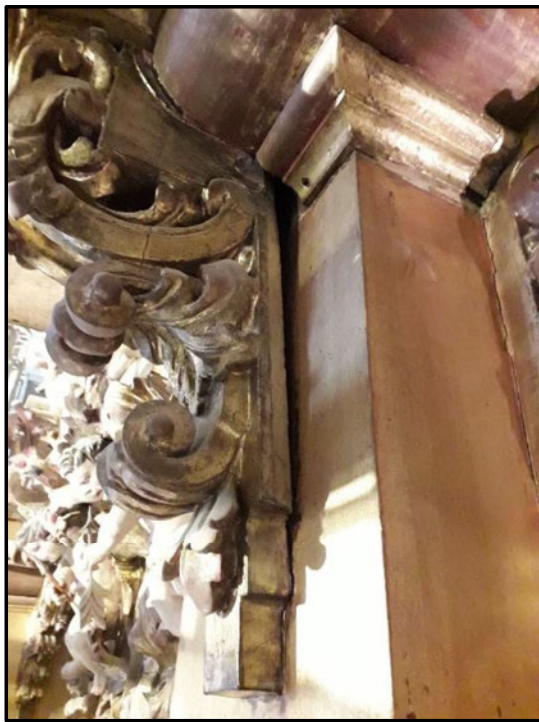
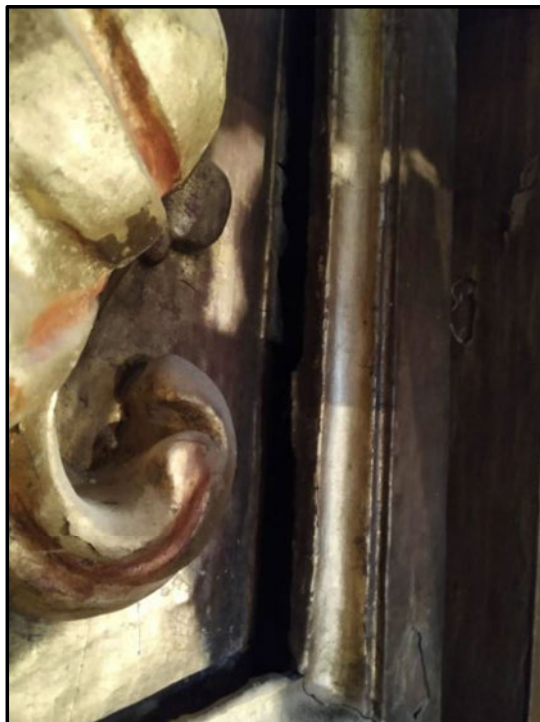
Se observan separaciones de ensambles de diversas características en toda la
s

superficie del Retablo.

Los movimientos naturales de las maderas, han ocasionado separaciones de piezas.

La pérdida de las propiedades de adhesión de las colas empleadas, junto a los desplazamientos de las mismas. Esto, prolongado en el tiempo, ha causado deformaciones de la madera y vencimientos de piezas. En general, se observan grandes separaciones, con movimiento de piezas y la introducción de clavos y otros elementos de refuerzo.

- Asimismo, se llevará a cabo la consolidación estructural de todas las piezas originales que se encuentren en peligro de desprendimiento y la corrección en la medida de lo posible de los desplazamientos que puedan presentar. Los ensambles se realizarán con adhesivo acrílico o vinílico, refuerzo de pletinas de aluminio o metal inerte, espigas de fibra epoxi o fibra de vidrio y tornillería inoxidable. Las grietas que necesiten sellado, debido a la posibilidad de que sirvan de almacén de suciedad o por que tengan un impacto estético importante, se realizarán con epoxi madera.

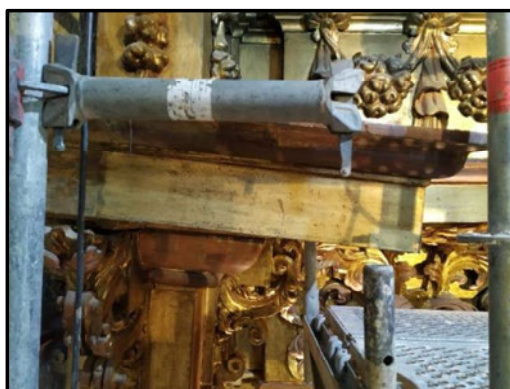
Las zonas más afectadas por problemas de ensambles se encuentran en el cuerpo superior.

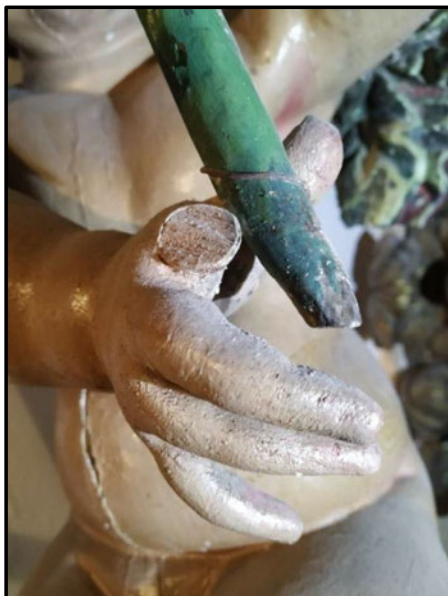
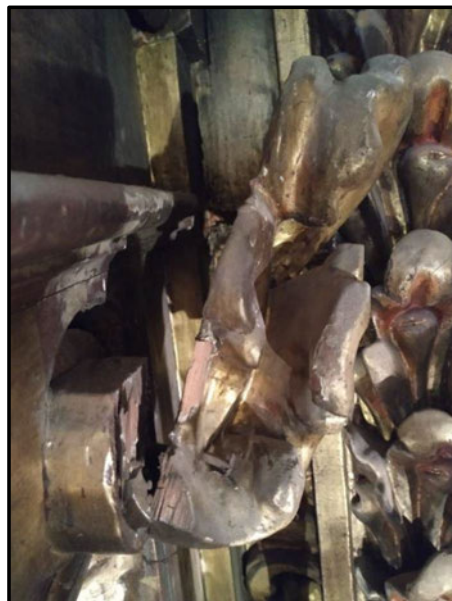
Se observan pérdidas de piezas o fragmentos, de forma puntual, como consecuencia de roturas y falta de adhesión en las uniones, y en mayor medida en partes sobresalientes de elementos decorativos y molduras, debidos a golpes y pequeños accidentes.

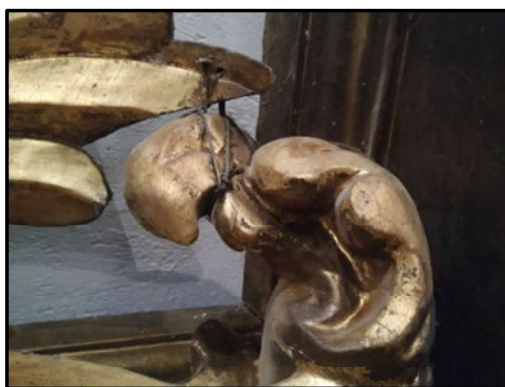
Otro factor importante corresponde a la intervención del hombre y las diversas intervenciones que se han llevado a cabo en el retablo.

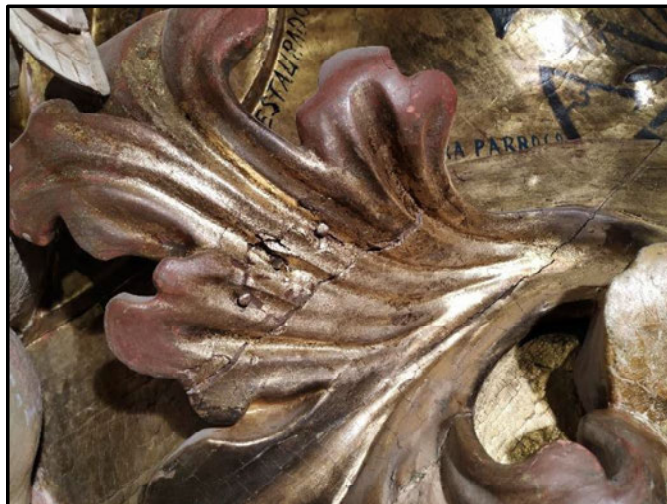
Existen por otro lado, numerosas grietas y fisuras, en su mayor parte causadas por la introducción de elementos metálicos, como pequeñas puntillas, clavos y tornillos, dispersos por toda la arquitectura del retablo.

Algunos de los clavos utilizados en la unión de piezas, son de forja originales y actualmente se encuentran a la vista.

-La empresa eliminará elementos ajenos al retablo como anclajes, cables, luminarias, clavos, etc. Si están haciendo alguna función estructural se sustituirán por elementos nuevos compatibles con la estabilidad y estética de la obra, como se ha descrito en el punto anterior.

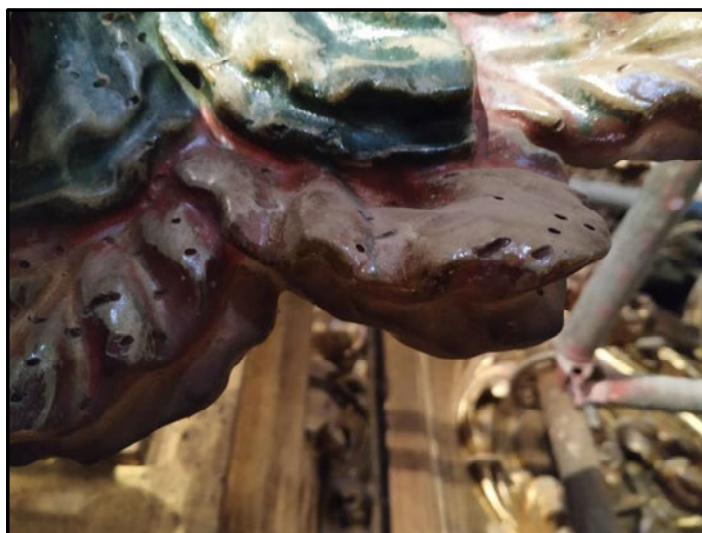
El soporte: la madera se encuentra en buen estado, conservando sus propiedades físicas. Tan solo presenta un pequeño y puntual ataque de xilófagos que parece inactivo.

-En caso de localizar signos de actividad de insectos xilófagos se procederá a la desinsectación del mismo.

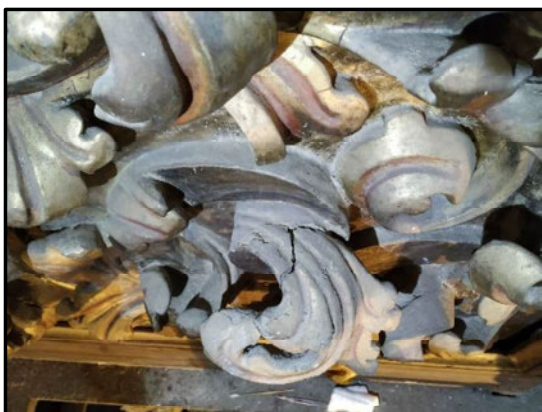
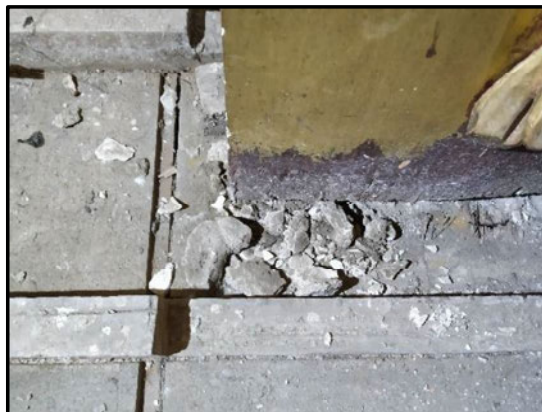
La capa de superficie, ofrece un aspecto en general ennegrecido debido a la acumulación de polvo y humos grasos.

Los depósitos orgánicos que se han acumulado, polvo, telarañas y barnices oxidados, además de escombros, contribuyen notablemente a este aspecto de suciedad, sobre todo en molduras, columnas y demás elementos decorativos, que desvirtúan la visión original del conjunto y contribuyen a la degradación de las capas subyacentes.

- **LIMPIEZA SUPERFICIAL.**
 - La empresa deberá realizar una limpieza superficial de suciedad des cohesionada con métodos asistidos por aspiración.
- **CONSOLIDACIÓN.**

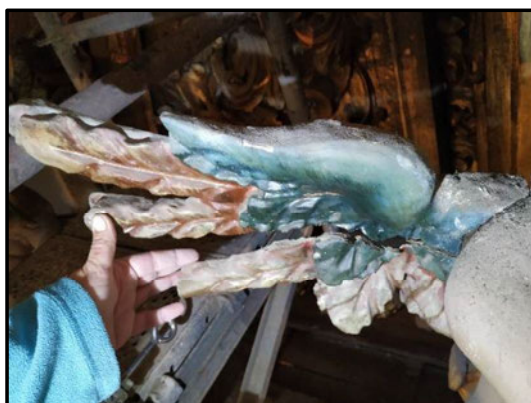
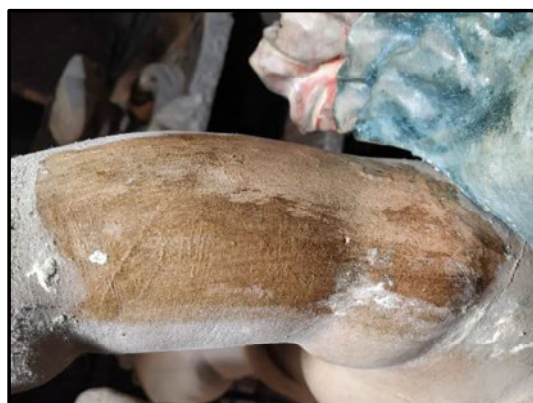
Tras examinar a simple vista las policromías de las alas y carnaciones de todos los ángeles que decoran el retablo, se aprecian intervenciones anteriores en la que éstas fueron cubiertas por una o varias capas de repinte, además de otra capa de barniz que en la actualidad presenta un tono amarillento, debido a un proceso de oxidación.

Suele ser habitual que este tipo de actuaciones se lleven a cabo para ocultar daños existentes, como pérdidas de la policromía original.

-Se eliminarán todas las capas identificadas como repintes, independientemente de la existencia y del estado de conservación de la capa identificada como original.

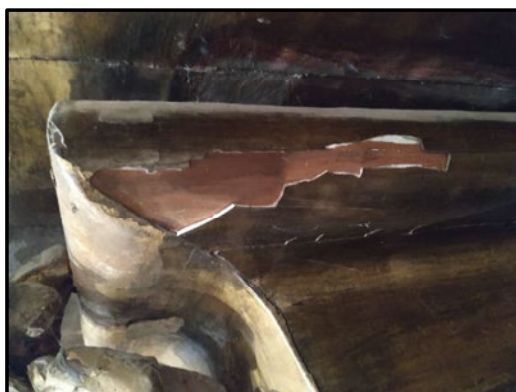
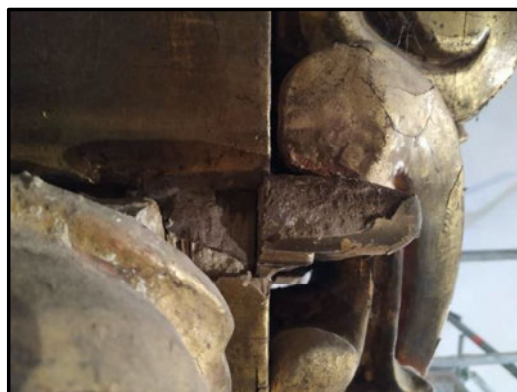
Los defectos de adhesión entre los estratos que forman los dorados, sobre todo los de la capa de preparación al soporte de madera, han producido un gran número de lagunas en la superficie dorada. También encontramos pérdidas, debidas a diferentes factores de deterioro, cambios bruscos de humedad y temperatura.

Las causas de las alteraciones del oro, están relacionadas con la degradación natural de los materiales empleados (colas, aglutinantes, etc), los movimientos del soporte de madera, así como las condiciones ambientales de conservación, que no siempre son favorables.

-Se llevará a cabo la adhesión de dorados y policromía. Se realizará teniendo en cuenta la posible merma que se haya producido en la madera soporte, de manera que no se fracturarán ni dorados ni policromías en ningún caso si la superficie de policromía es superior a su soporte. Para garantizar la consistencia en estos casos, se rellenará con epoxi madera o se endurecerán las preparaciones suficientemente mediante consolidación por impregnación compatible con la tarea de adhesión.

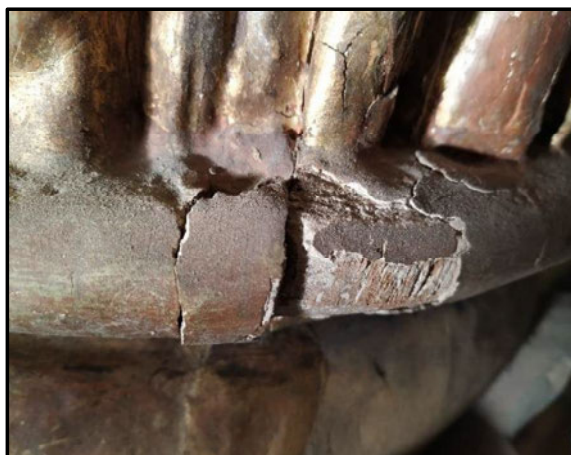
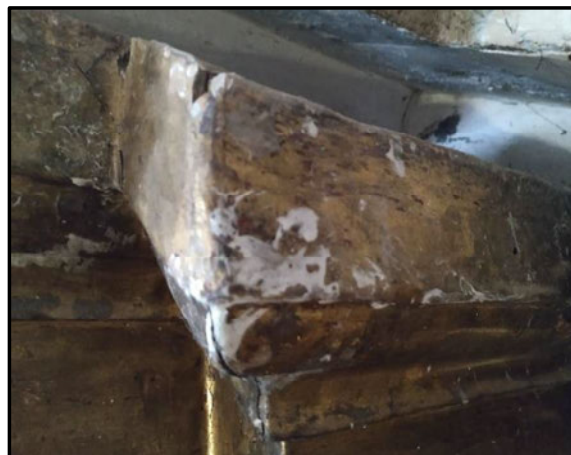
Existen desgastes y abrasiones, debidos a que el polvo y la humedad que éste absorbe, ejercen su efecto degradante en las capas subyacentes, que en muchos casos dejan ver la capa de bol rojo.

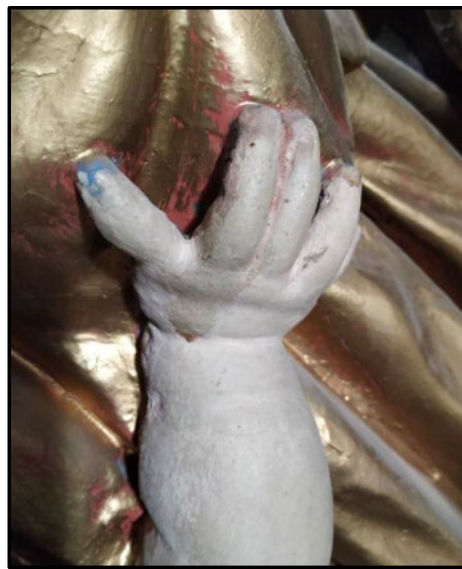
Esto es así en los cuerpos superiores, pero según vamos descendiendo y al ser zonas más accesibles, encontramos desgastes más pronunciados e intervenciones como repintes con purpurina y aplicaciones de oro falso realizadas al mixtión.

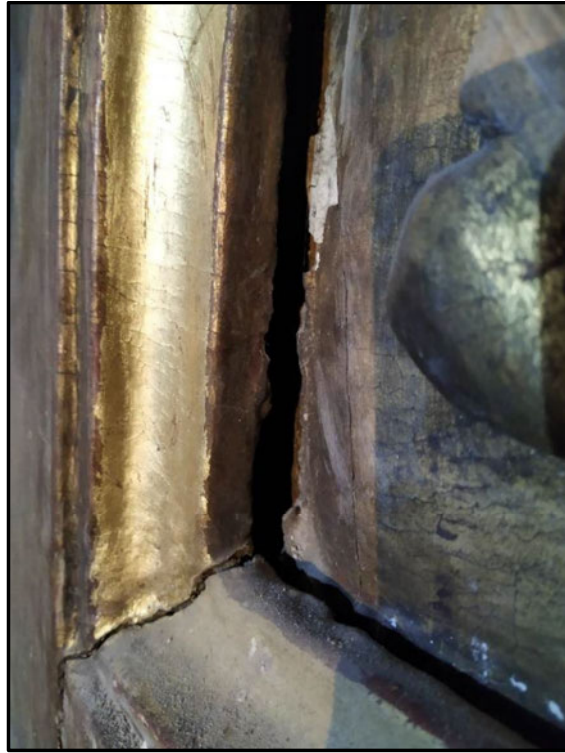
- Bastidor: debido a que el cuadro está colocado en el retablo, no se ha podido realizar un examen más exhaustivo del bastidor, pero sí podemos apreciar que: es fino para las dimensiones de la obra; que sólo posee dos travesaños en horizontal, y ninguno en vertical, y que se encuentra ligeramente alabeado en su esquina inferior izquierda.

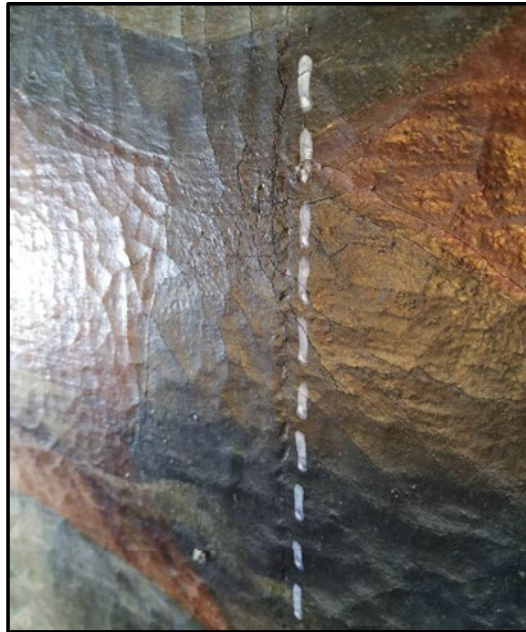
- Tela: de lino, se compone de dos piezas cosidas en vertical. En aparente buen estado, pero con deformaciones y con el bastidor muy marcado, debido a una inadecuada tensión.

-Se llevará a cabo la consolidación del lienzo mediante la adhesión a un soporte rígido inerte tipo Aerolam con adhesivo Beva D8S o cola de almidón pero sin ningún aditivo proteínico o trasera inerte. La superficie del soporte no debe crear interferencia de textura por lo que se nivelará con preparación compatible con el adhesivo utilizado. El bastidor que presenta en la actualidad quedará integrado en el nuevo soporte para no perder su aporte documental.

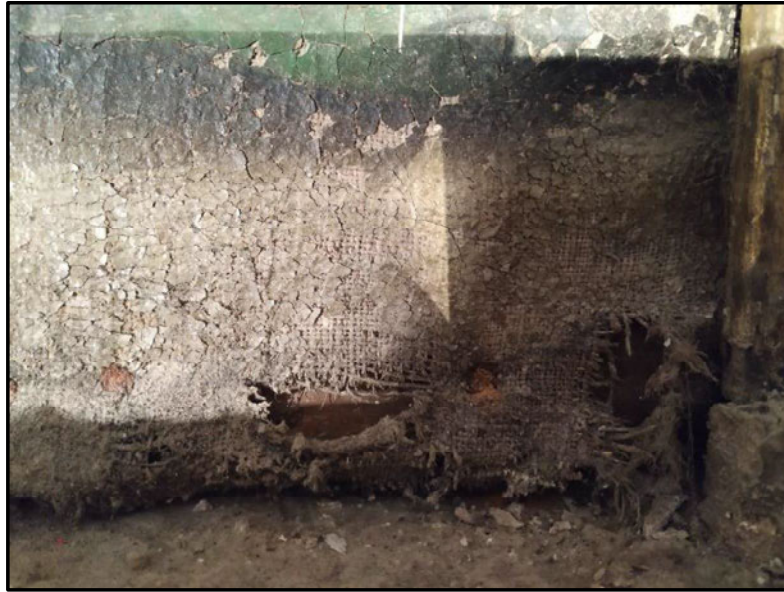
- La zona inferior se encuentra desclavada del bastidor, con numerosos desgarros y pérdidas, y con gran cantidad de suciedad acumulada.

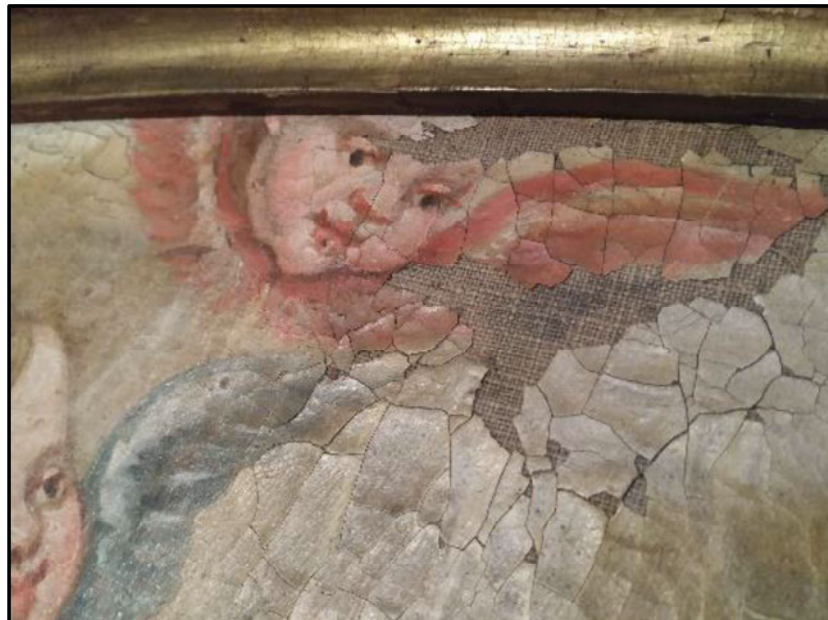
Muy fina, apenas perceptible. En las zonas de lagunas de policromía no se aprecian restos.

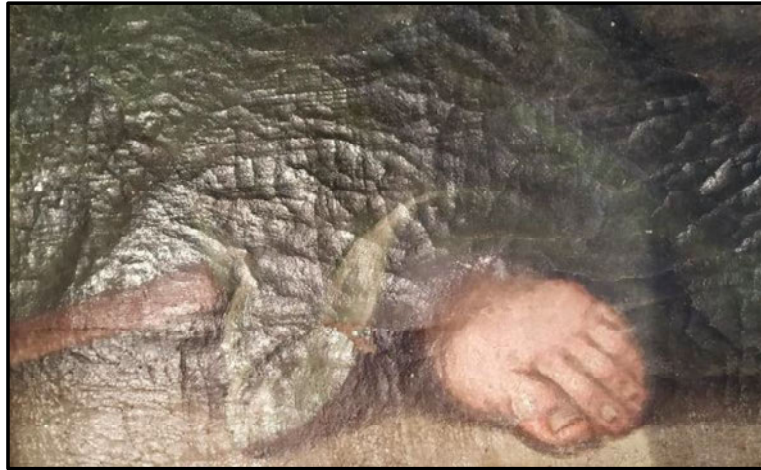
Óleo de capa muy fina. Presenta craquelados en toda la obra, con pequeñas faltas de material repartidas aleatoriamente por toda la superficie.

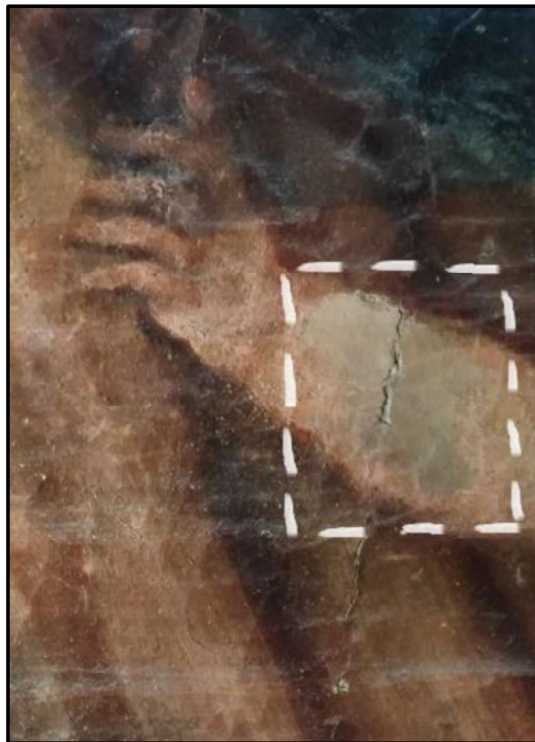
Presencia de pequeños repintes aplicados directamente sobre la tela.

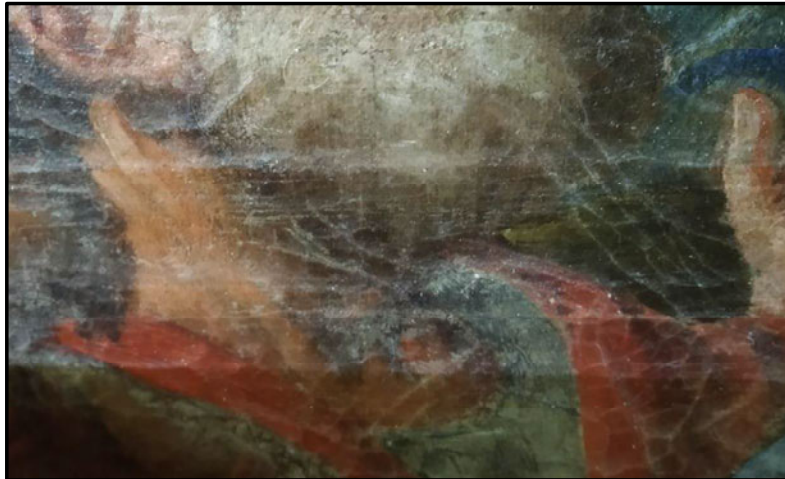
Se aprecian las marcas de los travesaños horizontales del bastidor y de la costura de unión por la parte anterior del cuadro.

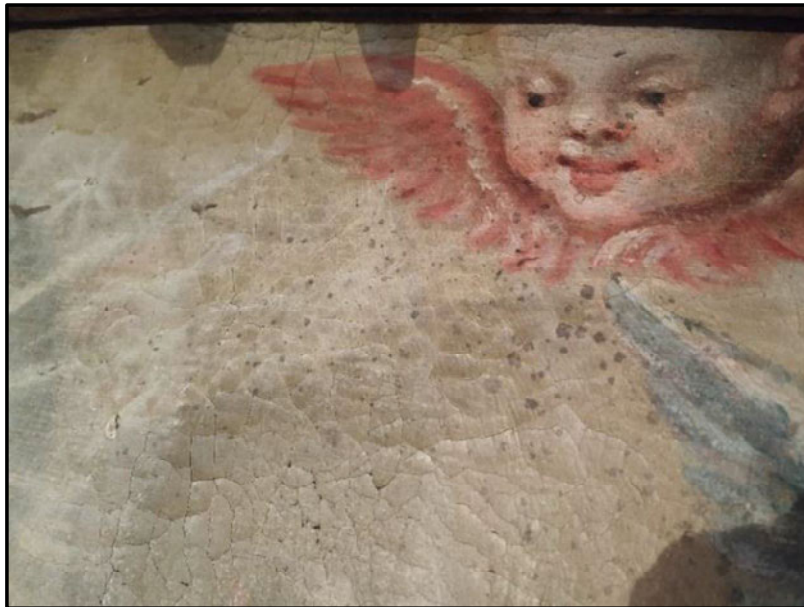
Toda la pintura se encuentra salpicada por manchas oscuras, pequeñas, de naturaleza desconocida. No se ha encontrado firma alguna.

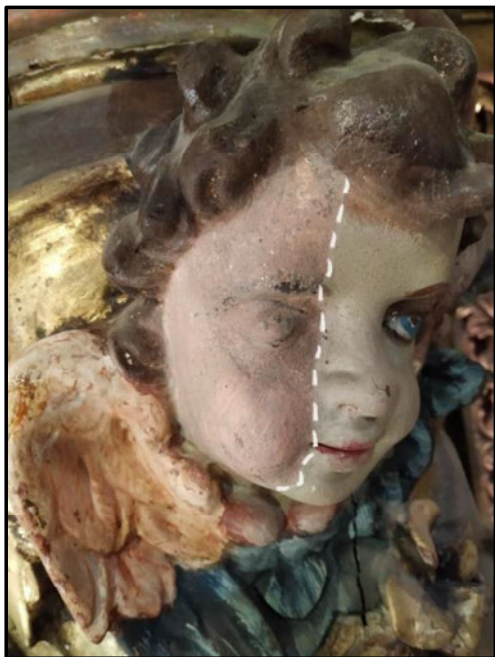
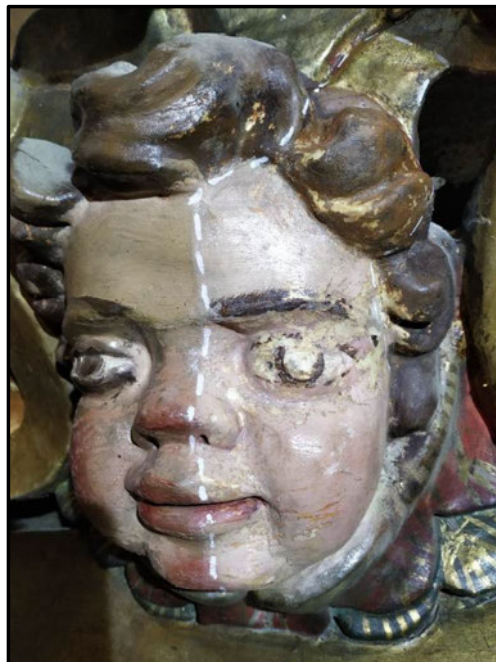
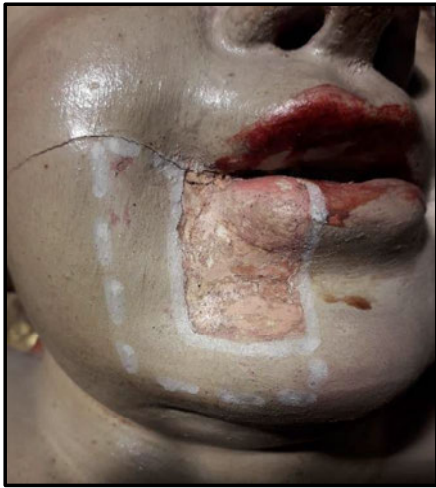
Bajo éste, aparece una segunda capa de color rosa, que sería aplicada como preparación para el repinte. Se trata de una capa gruesa y difícil de retirar.

Bajo ésta, pero no de forma generalizada, puesto que no aparece en todas las catas, encontramos una segunda capa de imprimación blanca sobre la pintura original

El estado de conservación de la policromía original se evidencia a través de la segunda imprimación. Se observan defectos de adhesión, cuarteados y grandes zonas de pérdidas, que quedan cubiertos por esta superposición de capas.

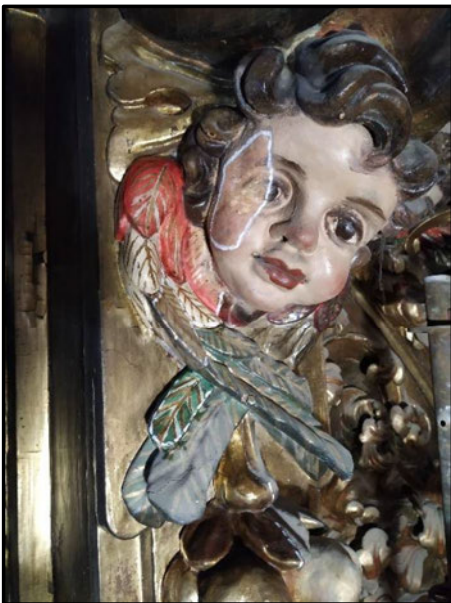
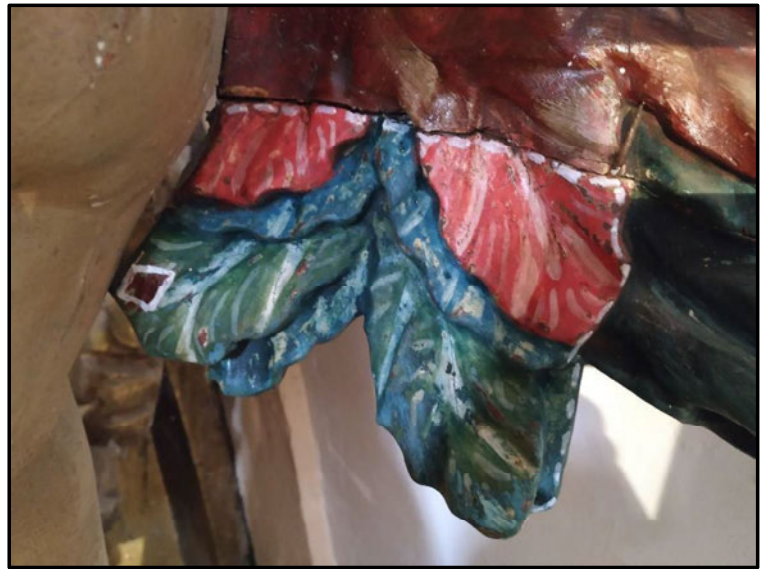
Por otro lado, salvo las alas de los ángeles de la predela, donde encontramos una decoración original con estofado, y los de los arcos del cuerpo superior, también con su policromía original, el resto de las alas, se encuentran repintadas directamente sobre el original, sin una preparación intermedia, con una gruesa capa de pintura.

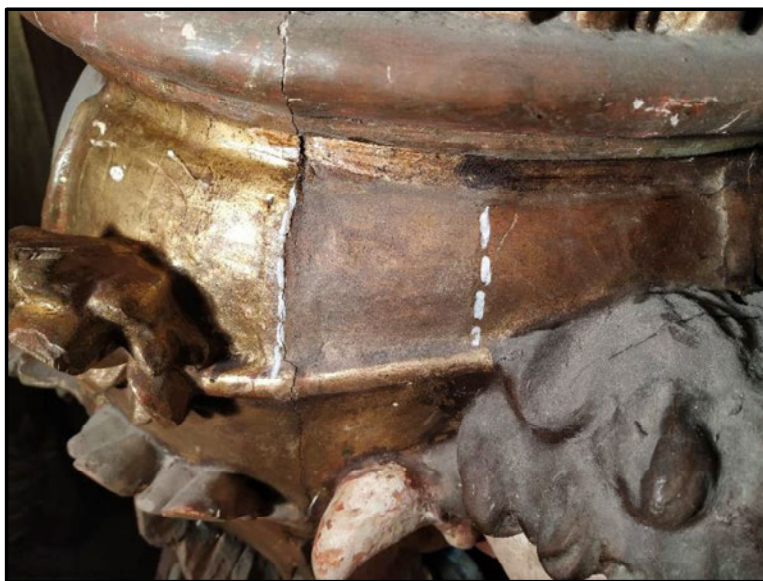
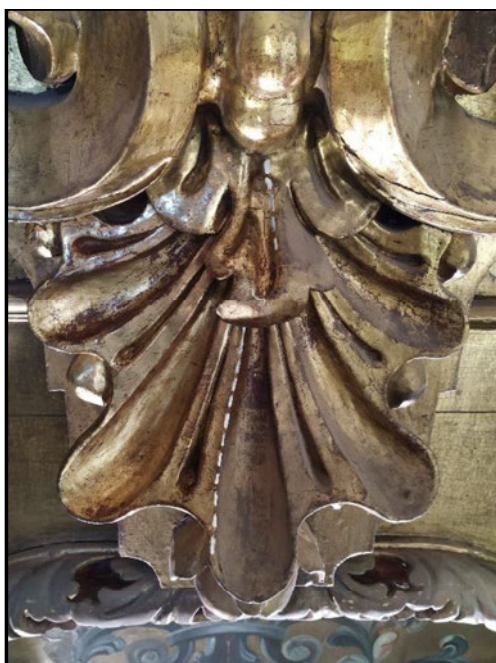
En cuanto a los dorados, se realizaron, una serie de catas, con el fin de examinar y valorar las anteriores intervenciones como barnices oxidados o goma laca en la superficie, pátinas, purpurinas y redorados al mixtión.

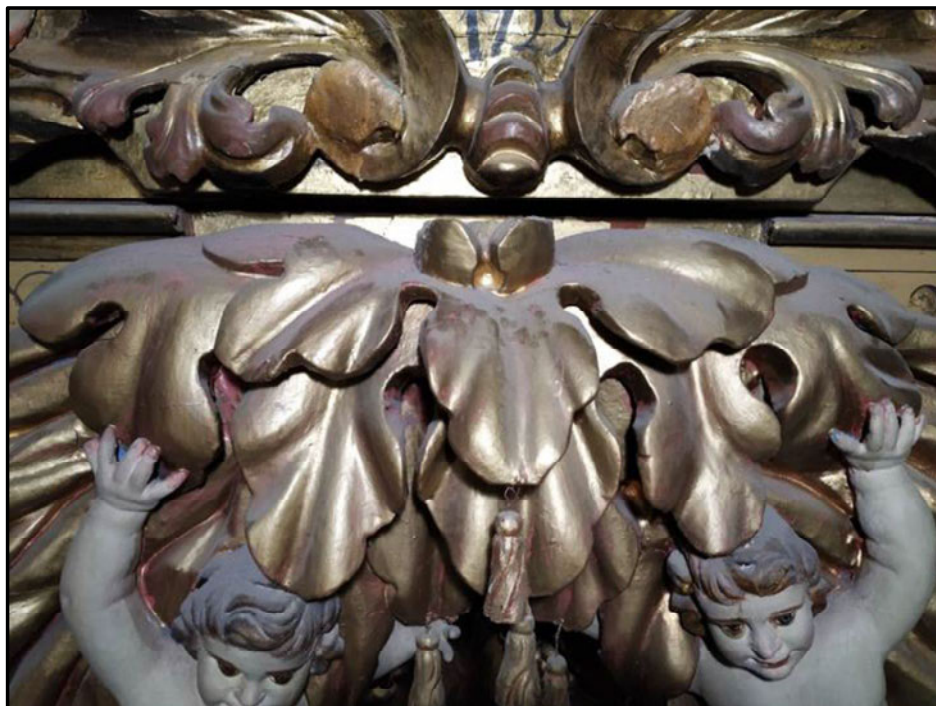
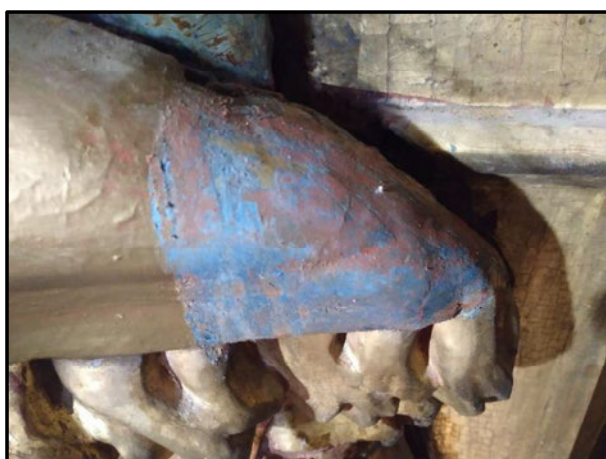
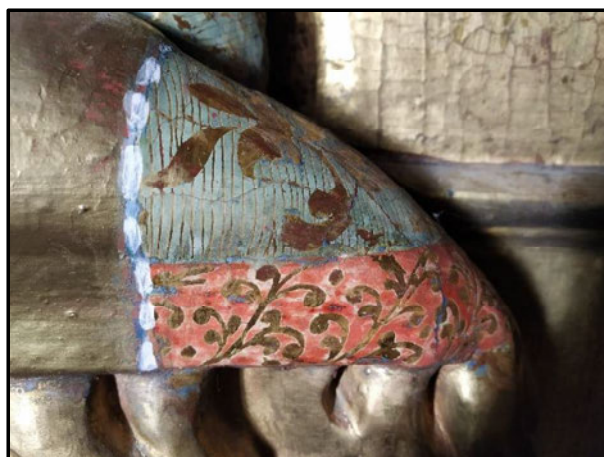
Los cortinajes que rematan la hornacina central del segundo cuerpo, aparecen repintados con purpurina que se asienta sobre una capa de pintura roja, a modo de bol. Esta a su vez, está aplicada sobre una policromía azul, que oculta los estofados originales.
