PROYECTO BÁSICO Y DE EJECUCIÓN PARA LA REPARACIÓN DE HUMEDADES Y FILTRACIONES DE LOS EDIFICIOS SITOS EN LA AVENIDA DE LA CANTUEÑA, Nº2, FUENLABRADA (MADRID)

| ESTADO ACTUAL: MODULO A _ PLANTA PATOLOGÍAS | E.: 1/100 | 02 |

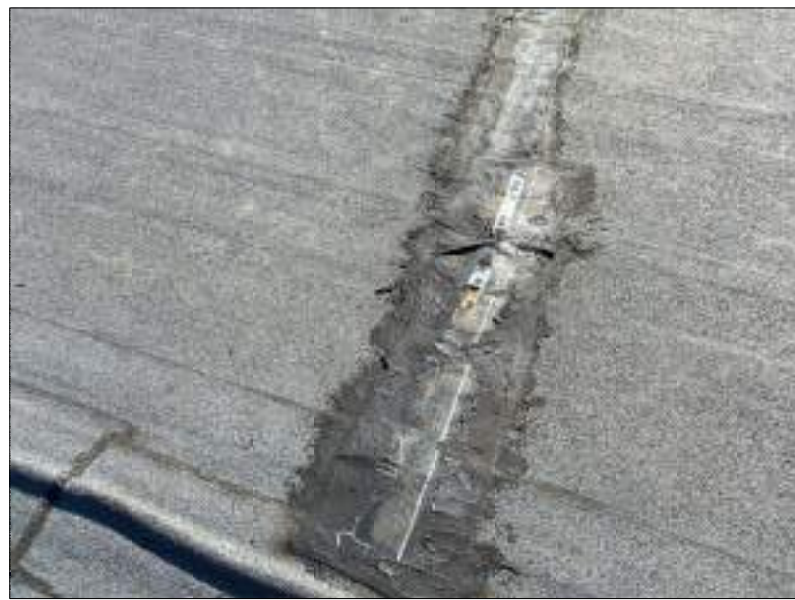
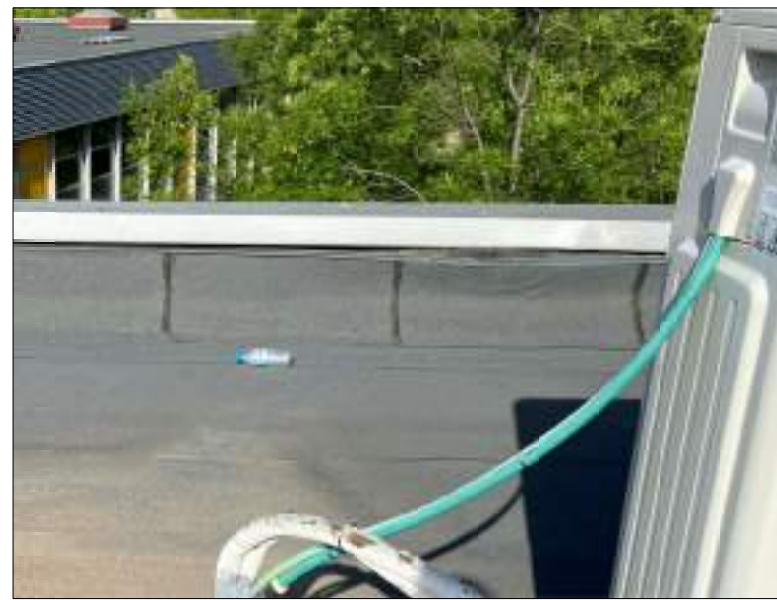
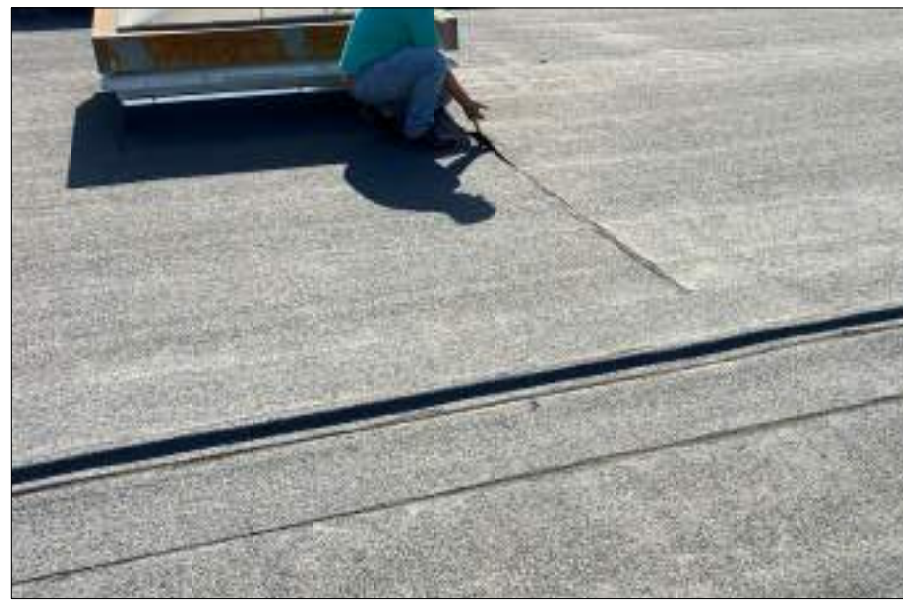
#### A.1. DETERIORO EN LA LAMINA IMPERMEABILIZANTE

Se observa que parte de los refuerzos de impermeabilización en el perímetro están desprendidos, algunas de las juntas entre laminas están despegadas o con reparaciones deficientes, también hay refuerzos en salidas de chimeneas o instalaciones que se observan deteriorados, se observan, asimismo zonas donde hay cierto hundimiento que provoca el encharcamiento del agua.

Esta patología es consecuencia del envejecimiento de los materiales y de la acción de los agentes meteorológicos.

#### A.1. DETERIORO EN LA LAMINA IMPERMEABILIZANTE

Se prevé las siguientes actuaciones sobre la impermeabilización de cubierta

- sustitución o realización de refuerzo de impermeabilización en PETO PERIMETRAL, consistente en retirada de impermeabilización existente si fuese necesaria, aplicación de emulsión asfáltica, Lámina betún modif. elastómero LBM-30 FV (SBS -20°C) y Lámina betún modif. SBS autoprot. mineral pizarra LBM-40/G-FP negro, incluyendo colocación de perfil de sujeción superior de acero galvanizado atornillado de 500 mm de desarrollo.
- Sustitución o realización de refuerzo de impermeabilización en JUNTAS consistente en retirada de impermeabilización existente si fuese necesario, aplicación de emulsión asfáltica, Lámina betún modificado elastómero LBM-30 FV (SBS -20°C) y Lámina betún modif. SBS autoprot. mineral pizarra LBM-40/G-FP negro. Totalmente terminada; i/p.p. de solapes, juntas y zonas especiales como salida de conductos o chimeneas.

Se prevé también la sustitución de los para hojas de todos los sumideros

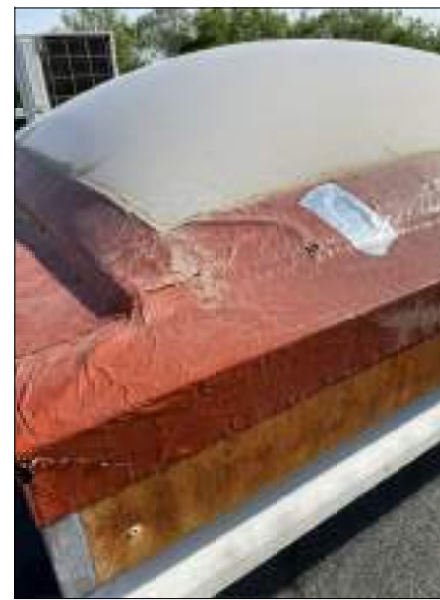
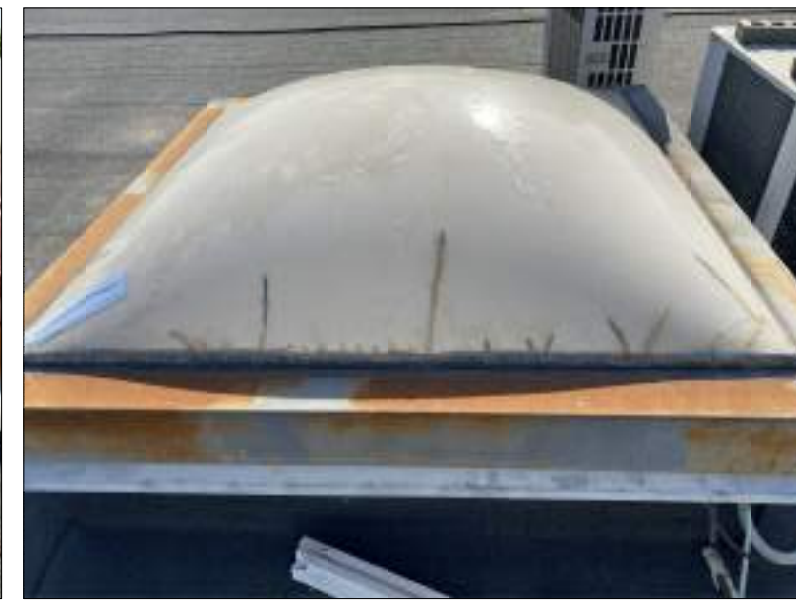
#### A.2. DETERIORO EN LOS LUCERNARIOS

Se observan signos de humedad en el interior, en el exterior las cupulas de los lucernarios están agrietadas y con multitud de reparaciones previas también deterioradas.

Esta patología es consecuencia del envejecimiento de los materiales y la acción de los agentes meteorológicos.

#### A.2. DETERIORO EN LOS LUCERNARIOS

Se prevé la sustitución de las claraboyas por:

- Claraboya parabólica rectangular fija de 180x180 cm de base, realizada a la medida similar a la existente. Formada por una cúpula parabólica cuadrada bivalva de metacrilato de metilo o PMMA y un zócalo cuadrado de poliéster aislado con lana mineral y con acabado bituminoso para permitir soldar directamente la impermeabilización. Ambas piezas se unen entre si mediante marco de aluminio y a su vez el zócalo se acopla a la cubierta por clavos de acero inoxidable cada 30 cm. Con clasificación de reacción al fuego B-s1 d0. Con todos los elementos individuales que conforman la claraboya, con marcado CE y DdP (Declaración de Prestaciones) según Reglamento (UE) 305/2011.

Se proyecta la intervención sobre base de lucernario existente, consistente, en repaso de la impermeabilización perimetral, pintura y saneado de lamas y demás elementos metálicos y sellado de juntas e ingletes.

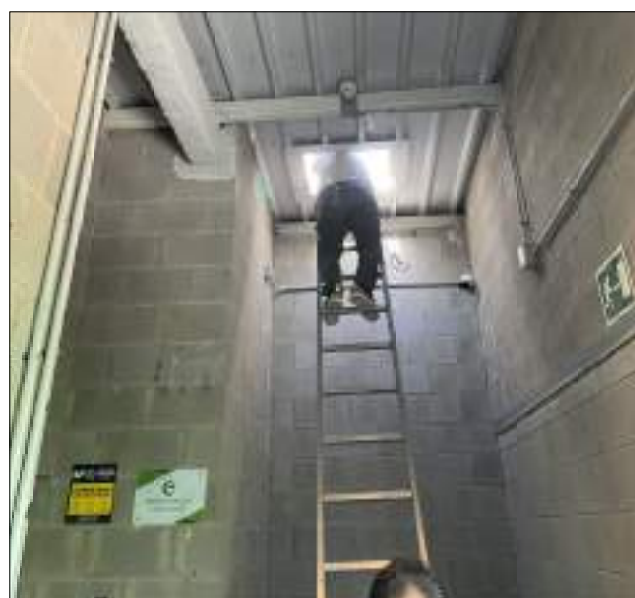
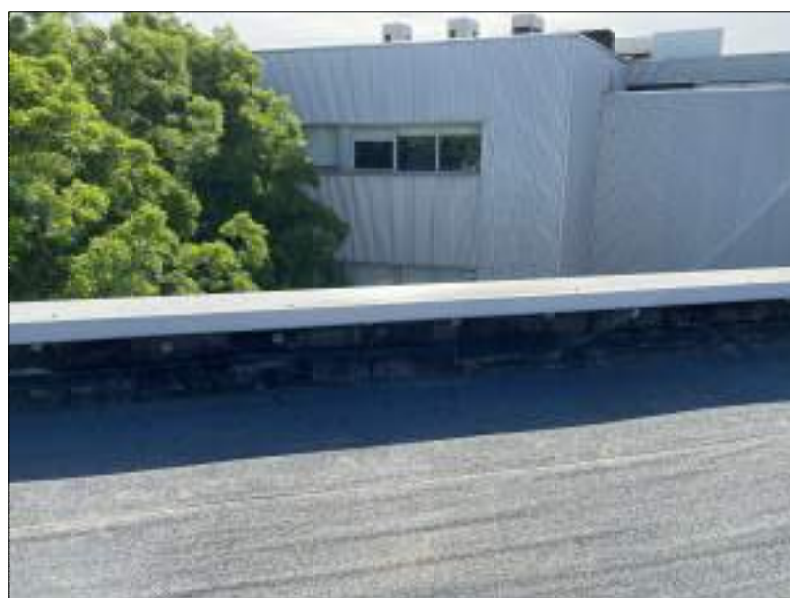
#### A.3. DIFICULTAD DE ACCESO Y CARENCIA DE LÍNEA DE VIDA EN CUBIERTA

El acceso al nivel superior de la cubierta se realiza a través de una trampilla que carece de escalera fija, y la cubierta no dispone de línea de vida dado que los petos perimetrales son de poca altura

#### A.3. DIFICULTAD DE ACCESO Y CARENIA DE LÍNEA DE VIDA EN CUBIERTA

Se prevé la mejora de la cubierta colocando:

- Una ESCALERA ESCAMOTEABLE de acceso a cubierta en cada uno de los edificios que será de acero galvanizado, desplegable en 3 tramos, sistema pantógrafo con cajón de 60 cm de alto y tapa de chapa de acero galvanizado con sellado a prueba de agua y provista de cerradura interna con pestilla de 120x70 cm, para una altura mayor de 3,00 m peldaños antideslizantes, y asidero.

- Una LÍNEA DE VIDA de acero en la zona central de la edificación compuesta de anclajes de acero inoxidable en los extremos e intermedios (uno cada 12 m de cable LV de 400 mm), regulador de energía inox. con testigo de caída, tensor caja abierta Ojillo-Horquilla, cable inox. d=8 mm 7x19+0, terminal rápida colocación manual d=8 mm, prensado terminal casquillo cobre, guarda cables de inox., protector color final cable, placa señalización obligatoria (incluyendo nº de serie).Normalizada de acuerdo con Norma aplicable EN795-C.

Se prevé también la adaptación del hueco de acceso a cubierta.

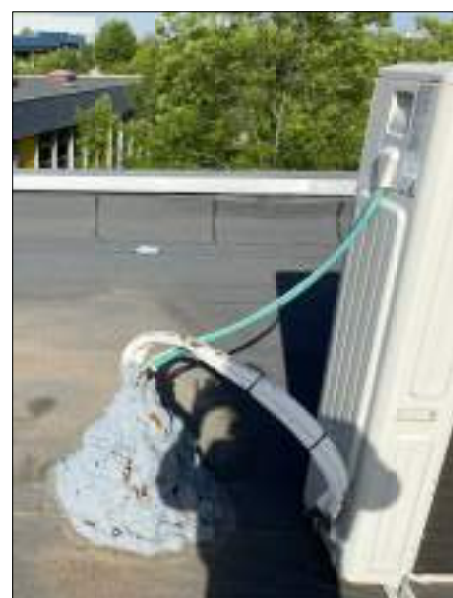
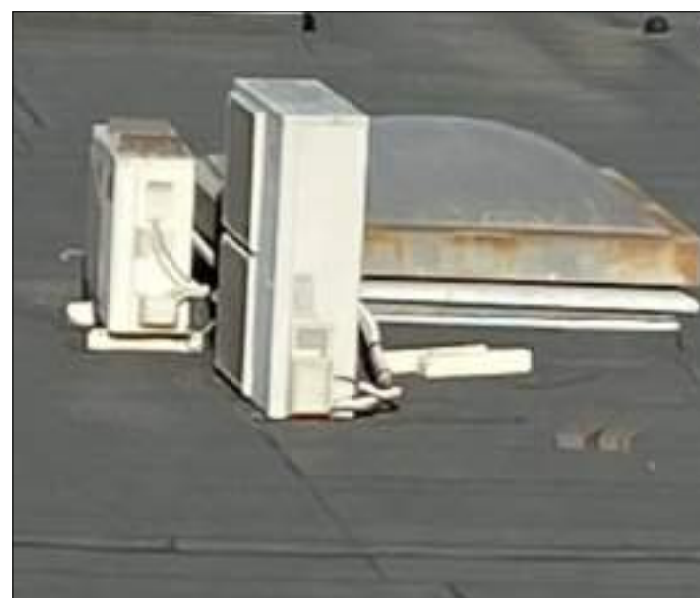
#### A.4. INSTALACIONES EN DESUSO

En esta cubierta existen varias unidades de climatización fuera de uso y otras con apoyos muy deficientes.

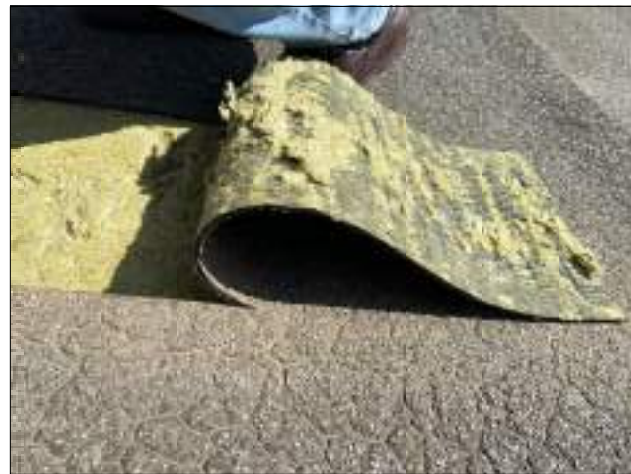
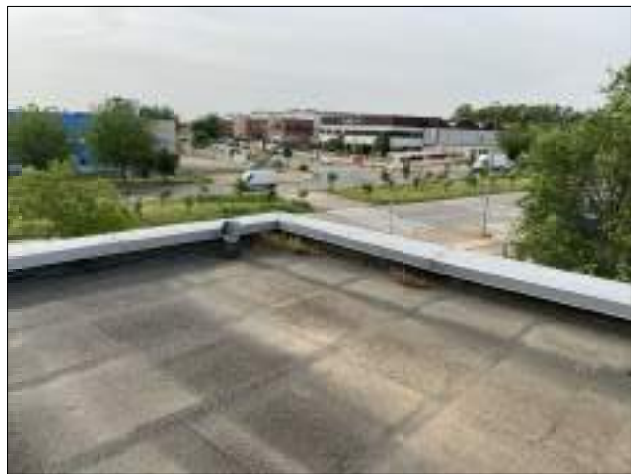
**B.1. DETERIORO EN LA LÁMINA IMPERMEABILIZANTE**

Se observa que la lámina impermeabilizante se encuentra muy deteriorada, cuarteada y muy desgastada, también hay refuerzos en salidas de chimeneas o instalaciones que se observan deteriorados, existen también zonas donde hay cierto hundimiento que provoca el encharcamiento del agua lo que ya ha provocado humedades en las zonas inferiores.

Esta patología es consecuencia del envejecimiento de los materiales y de la acción de los agentes meteorológicos.

### B.1. DETERIORO EN LA LÁMINA IMPERMEABILIZANTE

Se prevé la impermeabilización completa de la cubierta:

- Sobre la lámina asfáltica existente la siguiente intervención: corrección de pendientes mediante recrecido realizado con mortero epoxi, posterior aplicación de emulsión asfáltica tipo IMPRIDAN 100 de DANOSA o similar equivalente; lámina asfáltica TIPO ESTERDAN 30 P POL. de DANOSA o similar equivalente a base de mástico de betún modificado con plastomeros (SBS) armado con fieltro de poliéster reforzado, de tipo LBM-30 FP, no adherida (flotante) salvo en puntos singulares y perimetros; y lámina asfáltica TIPO ESTERDANN a base 40 GP POL de mástico de betún modificado (SBS) armado con fieltro de poliéster reforzado, con autoprotección mineral en la cara superior de pizarra de color natural o gris claro, de tipo LBM-40/G-FP, adherida a la anterior lámina.

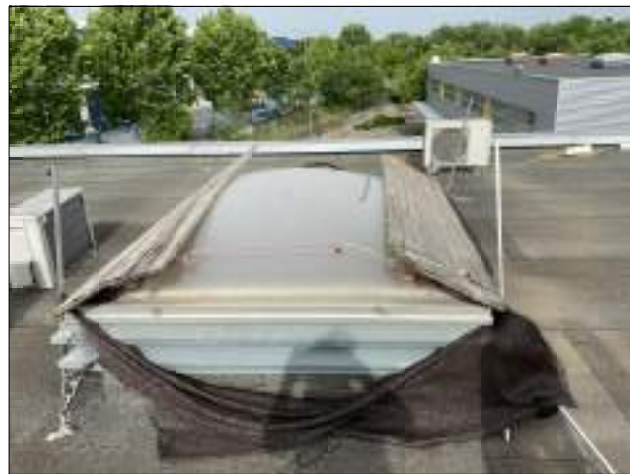
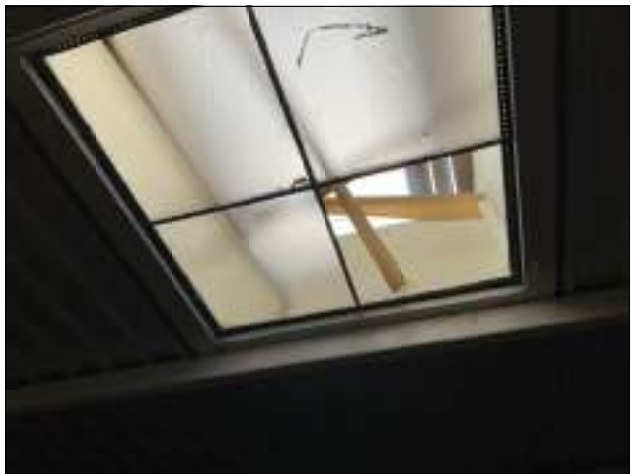
**B.2. DETERIORO EN LOS LUCERNARIOS**

Se observan signos de humedad en el interior, en el exterior las cupulas de policarbonato, sin tener el nivel de deterioro del edificio A, empiezan a dar problemas de filtraciones al interior. Esta patología es consecuencia del envejecimiento de los materiales y la acción de los agentes meteorológicos.

### B.2. DETERIORO EN LOS LUCERNARIOS

Se prevé la sustitución de las claraboyas por:

- Claraboya parabólica rectangular fija de 180x180 cm de base, realizada a la medida similar a la existente. Formada por una cúpula parabólica cuadrada bivalva de metacrilato de metilo o PMMA y un zócalo cuadrado de poliéster aislado con lana mineral y con acabado bituminoso para permitir soldar directamente la impermeabilización. Ambas piezas se unen entre si mediante marco de aluminio y a su vez el zócalo se acopla a la cubierta por clavos de acero inoxidable cada 30 cm. Con clasificación de reacción al fuego B-s1 d0. Con todos los elementos individuales que conforman la claraboya, con marcado CE y DdP (Declaración de Prestaciones) según Reglamento (UE) 305/2011.

Se proyecta la intervención sobre base de lucernario existente, consistente, en repaso de la impermeabilización perimetral, pintura y saneado de lamas y demás elementos metálicos y sellado de juntas e ingletes.

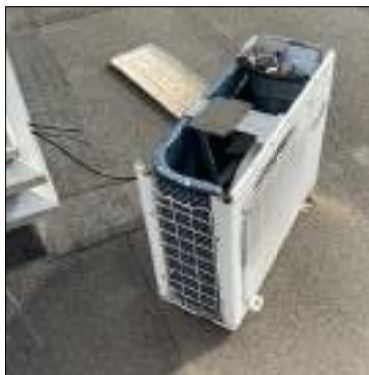
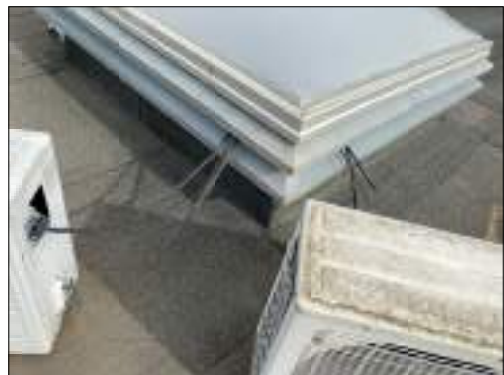
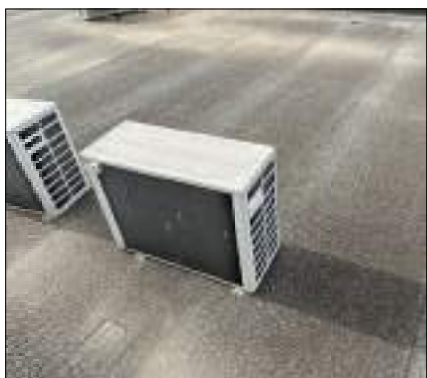
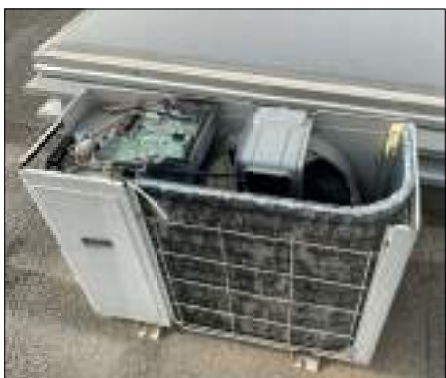
**B.4. RETIRADA DE INSTALACIONES EN DESUSO**

Se observa en esta cubierta varias unidades de climatización fuera de uso y otras con apoyos muy deficientes.

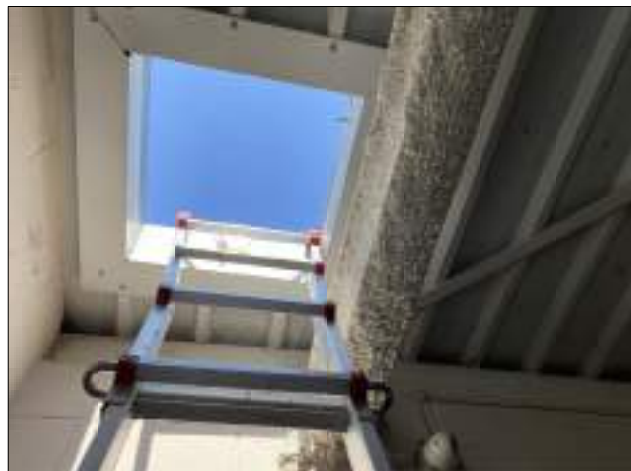
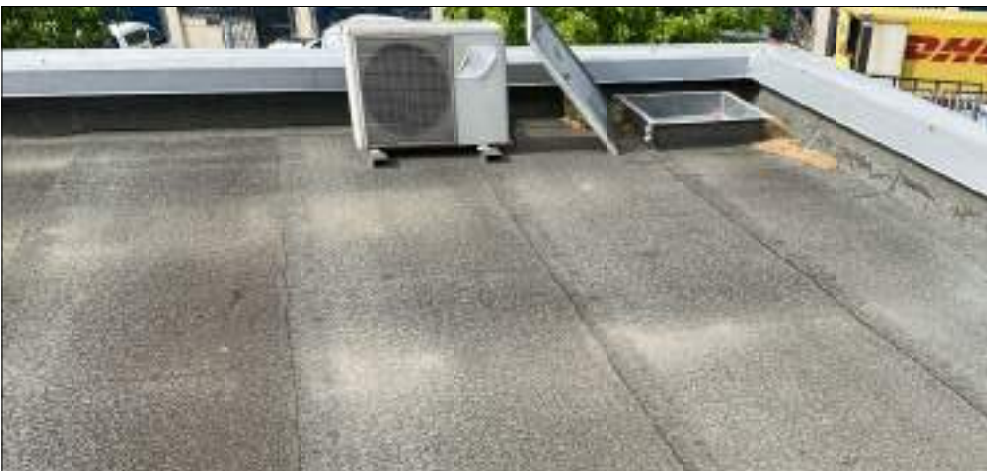
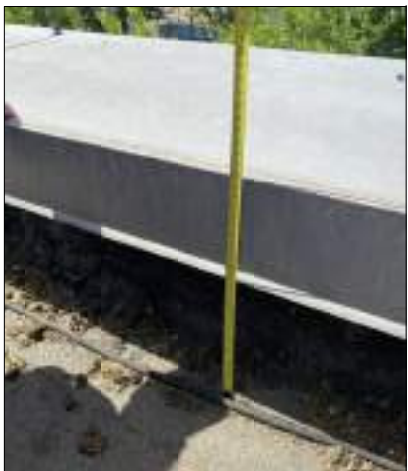
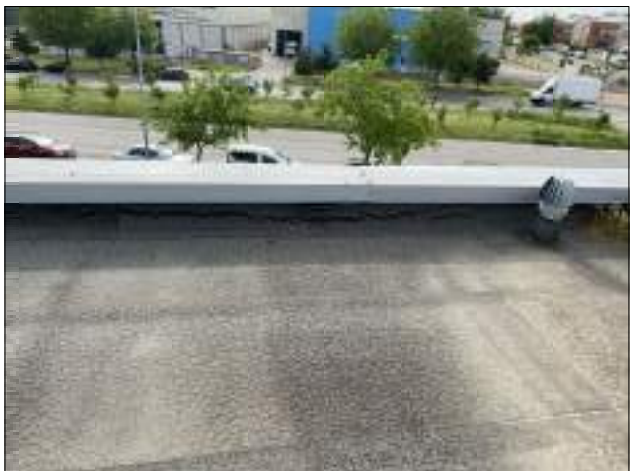
**B.3. DIFICULTAD DE ACCESO Y CARENCIA DE LÍNEA DE VIDA EN CUBIERTA**

El acceso al nivel superior de la cubierta se realiza a través de una trampilla que carece de escalera fija, y la cubierta no dispone de línea de vida dado que los petos perimetrales son de poca altura

### B.3. DIFICULTAD DE ACCESO Y CARENIA DE LÍNEA DE VIDA EN CUBIERTA

Se prevé la mejora de la cubierta colocando

- Una ESCALERA ESCAMOTEABLE de acceso a cubierta en cada uno de los edificios que será de acero galvanizado, desplegable en 3 tramos, sistema pantógrafo con cajón de 60 cm de alto y tapa de chapa de acero galvanizado con sellado a prueba de agua y provista de cerradura interna con pestillo de 120x70 cm, para una altura mayor de 3,00 m peldaños antideslizantes, y asidero.

- Una LÍNEA DE VIDA de acero en la zona central de la edificación compuesta de anclajes de acero inoxidable en los extremos e intermedios (uno cada 12 m de cable LV de 400 mm), regulador de energía inox. con testigo de caída, tensor caja abierta Ojillo-Horquilla, cable inox. d=8 mm 7x19+0, terminal rápida colocación manual d=8 mm, prensado terminal casquillo cobre, guarda cables de inox., protector color final cable, placa señalización obligatoria (incluyendo nº de serie). Normalizada de acuerdo con Norma aplicable EN795-C.

Se prevé también la adaptación del hueco de acceso a cubierta.

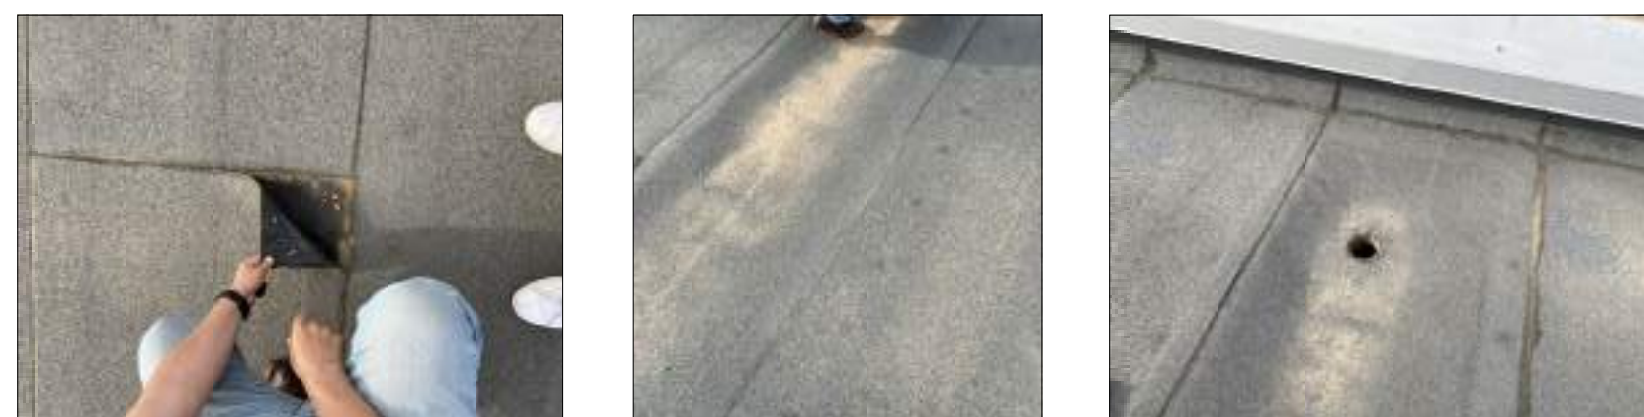
### C.1. DETERIORO EN LA LÁMINA IMPERMEABILIZANTE

Se observa que algunas de las juntas entre laminas están despegadas o con reparaciones deficientes, también hay refuerzos en salidas de chimeneas o instalaciones que se observan deteriorados. se observan, asimismo zonas donde hay cierto hundimiento que provoca el encharcamiento del agua, faltando los paraojos en algunos sumideros. Esta patología es consecuencia del envejecimiento de los materiales y de la acción de los agentes meteorológicos.

### C.1. DETERIORO EN LA LÁMINA IMPERMEABILIZANTE

Se prevé las siguientes actuaciones sobre la impermeabilización de cubierta

- Sustitución o realización de refuerzo de impermeabilización en JUNTAS consistente en retirada de impermeabilización existente si fuese necesario, aplicación de emulsión asfáltica, Lámina betún modificado elastómero LBM-30 FV (SBS -20°C) y Lámina betún modif. SBS autoprot. mineral pizarra LBM-40/G-FP negro. Totalmente terminada; i/p.p. de solapes, juntas y zonas especiales como salida de conductos o chimeneas.

Se prevé también la sustitución de los para hojas de todos los sumideros

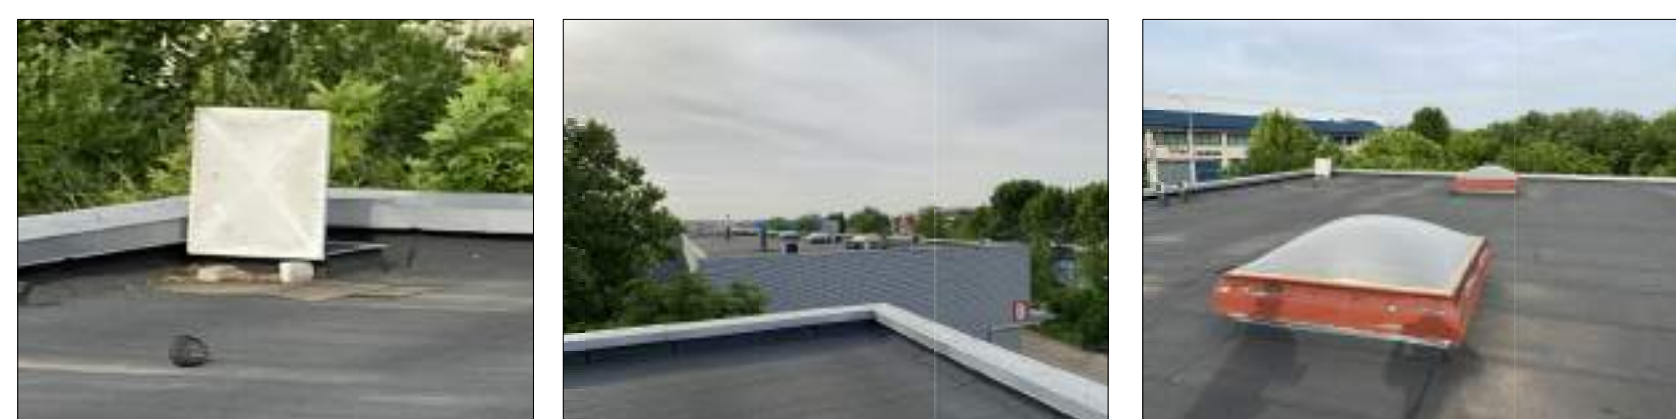
### C.3. DIFICULTAD DE ACCESO Y CARENIA DE LÍNEA DE VIDA EN CUBIERTA

El acceso al nivel superior de la cubierta se realiza a través de una trampilla que carece de escalera fija, y la cubierta no dispone de línea de vida dado que los petos perimetrales son de poca altura

### C.3. DIFICULTAD DE ACCESO Y CARENIA DE LÍNEA DE VIDA EN CUBIERTA

Se prevé la mejora de la cubierta colocando

- Una ESCALERA ESCAMOTEABLE de acceso a cubierta en cada uno de los edificios que será de acero galvanizado, desplegable en 3 tramos, sistema pantógrafo con cajón de 60 cm de alto y tapa de chapa de acero galvanizado con sellado a prueba de agua y provista de cerradura interna con pestillo de 120x70 cm, para una altura mayor de 3,00 m peldaños antideslizantes, y asidero.

- Una LÍNEA DE VIDA de acero en la zona central de la edificación compuesta de anclajes de acero inoxidable en los extremos e intermedios (uno cada 12 m de cable LV de 400 mm), regulador de energía inox. con testigo de caída, tensor caja abierta Ojillo-Horquilla, cable inox. d=8 mm 7x19+0, terminal rápida colocación manual d=8 mm, prensado terminal casquillo cobre, guarda cables de inox., protector color final cable, placa señalización obligatoria (incluyendo nº de serie). Normalizada de acuerdo con Norma aplicable EN795-C.

Se prevé también la adaptación del hueco de acceso a cubierta

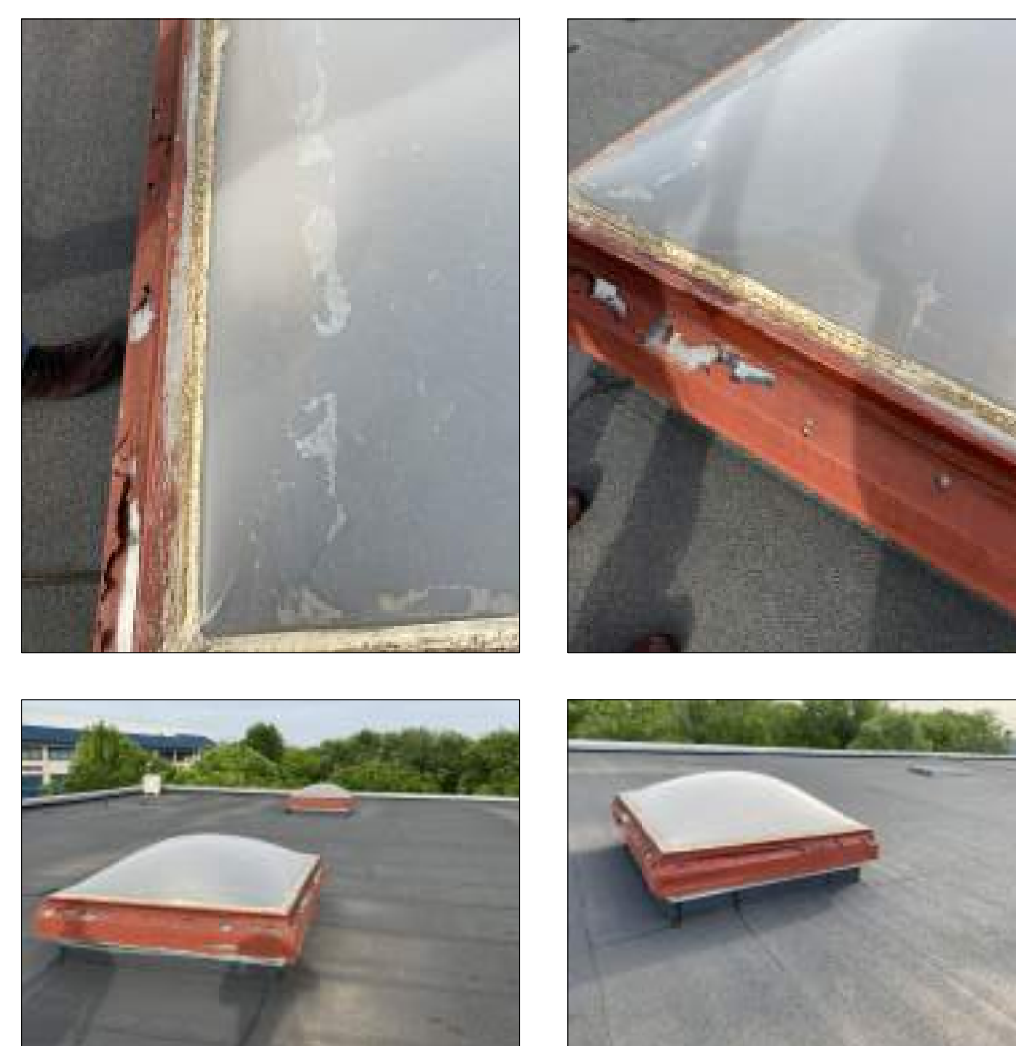
### C.2. DETERIORO EN LOS LUCERNARIOS

Se que las cupulas de policarbonato, están bastante deterioradas, fisuradas, con las juntas cuarteadas, y con reparaciones previas también deterioradas, que si bien ahora no parece que produzcan humedades es muy posible que si lo hagan a futuro. Esta patología es consecuencia del envejecimiento de los materiales y la acción de los agentes meteorológicos.

### C.2. DETERIORO EN LOS LUCERNARIOS

Se prevé la sustitución de las claraboyas por:

- Claraboya parabólica rectangular fija de 180x180 cm de base, realizada a la medida similar a la existente. Formada por una cúpula parabólica cuadrada bivalva de metacrilato de metilo o PMMA y un zócalo cuadrado de poliéster aislado con lana mineral y con acabado bituminoso para permitir soldar directamente la impermeabilización. Ambas piezas se unen entre si mediante marco de aluminio y a su vez el zócalo se acopla a la cubierta por clavos de acero inoxidable cada 30 cm. Con clasificación de reacción al fuego B-s1 d0. Con todos los elementos individuales que conforman la claraboya, con marcado CE y DdP (Declaración de Prestaciones) según Reglamento (UE) 305/2011.

Se proyecta la intervención sobre base de lucernario existente, consistente, en repaso de la impermeabilización perimetral, pintura y saneado de lamas y demás elementos metálicos y sellado de juntas e ingletes.

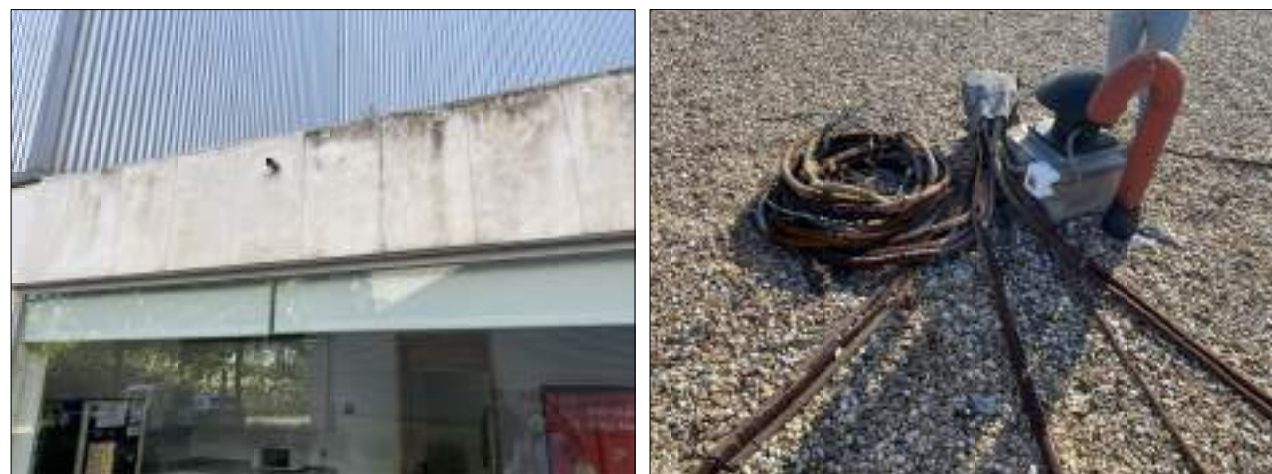
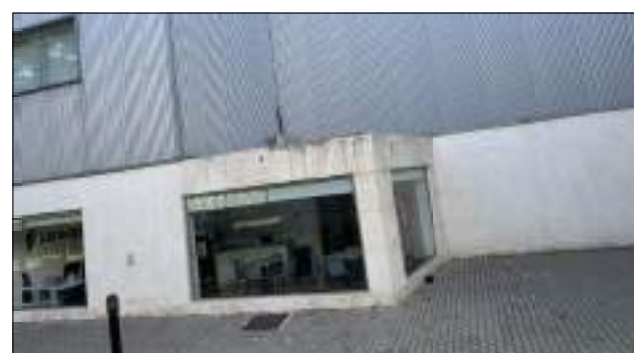
#### D.1. FILTRACIONES EN PLANTA BAJA

Se observan signos de humedad en el interior, y que la tela asfáltica esta agrietada en el interior del peto perimetral, y posiblemente está rota en algún punto, dispone también de un meón del que no se puede garantizar su limpieza. En el paramento exterior se observan signos de escorrentía.

Esta patología es consecuencia del envejecimiento de los materiales y de la acción de los agentes meteorológicos, y en el caso de las marcas de escorrentía a la carencia de un goterón en el peto

#### D.1. FILTRACIONES EN PLANTA BAJA

Se prevé la sustitución de la cubierta existente por: Cubierta plana no transitable, invertida, constituida por capa de formación de pendientes de faldón (1% - 5%), con 5 cm de espesor medio de hormigón aligerado celular CEM II/A-P 42,5R, formando las vertientes, pequeñas limas, y canaletas de desagüe con maestras de ladrillo hueco doble, según planos de detalle, terminado con capa de 1,50 cm de mortero de cemento CSIII-W2 (1:6), para regularización y protección, incluso replanteo, parte proporcional de tabiquillos-guía y limas, maestreado de los mismos, mermas, roturas, fratasado del mortero, medios de elevación, carga, y seguridad, retirada de escombros y limpieza. Impermeabilización bicapa constituida por emulsión bituminosa en toda la cubierta con un consumo aproximado de 300 g/m<sup>2</sup>; lámina asfáltica de betún modificado con elastómero SBS, con armadura de fieltro de fibra de vidrio, Adherida al soporte; y sellada en los solapes, de al menos 8 cm de anchura. Lámina asfáltica de betún modificado con elastómero SBS, con armadura de fieltro de poliéster no tejido y reforzado, POLITABER COMBI 40, adherida a la anterior y contrapeada, y sellada en los solapes, de al menos 8 cm de anchura. Capa separadora de geotextil de 150 g/m<sup>2</sup>, GEOFIM 150, capa de aislamiento térmico XPS, de 100 mm de espesor y resistencia térmica de la capa aislante de 2,75 m<sup>2</sup>K/W. Capa separadora de protección de geotextil de polipropileno de 125 g/m<sup>2</sup>,. Capa de protección de grava 20/40 de aprox. 5-8 cm de espesor.

Se prevé también la colocación de un cubremuros en el peto de chapa galvanizada con doble goterón, formado por piezas de un espesor de 1 mm y 40 cm de ancho, recibido con mortero de cemento y/o atornillado CEM II/B-P 32,5 N y arena de río M-5, i/sellado de juntas con silicona

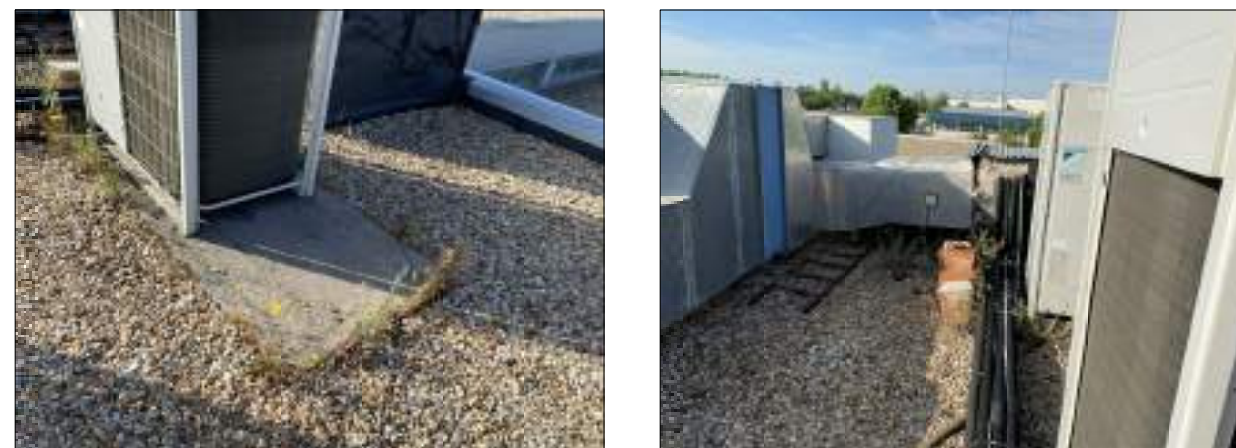
#### D.2. PRESENCIA DE VEGETACIÓN Y OTROS IMPACTOS NEGATIVOS

Se observa la presencia de vegetación en distintas zonas, y distintas intervenciones posteriores poco afortunadas.

#### D.2. PRESENCIA DE VEGETACIÓN Y OTROS IMPACTOS NEGATIVOS

Se prevé la eliminación de la vegetación y la eliminación de los otros impactos negativos existentes

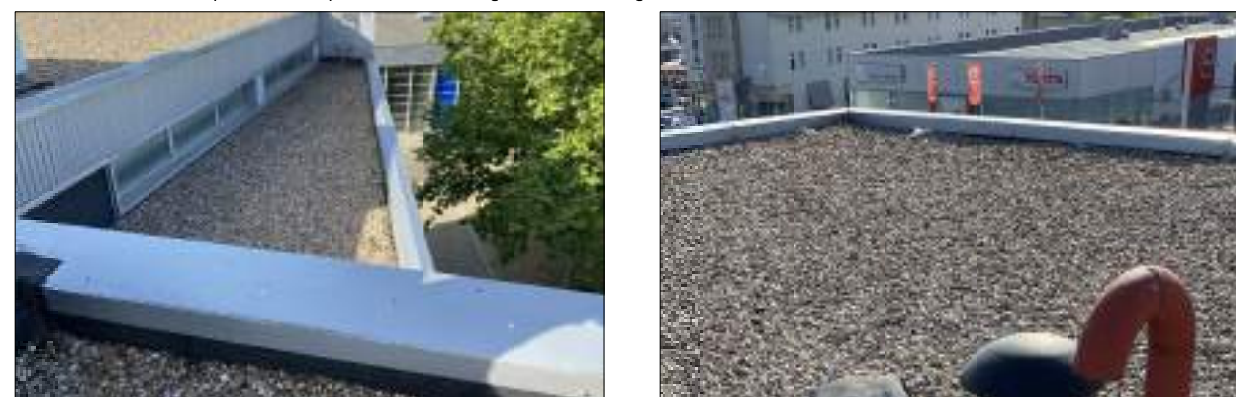
#### C.3. DIFICULTAD DE ACCESO Y CARENCIA DE LÍNEA DE VIDA EN CUBIERTA

El acceso al nivel superior de la cubierta se realiza a través de una trampilla de escalera móvil, al nivel inferior se accede con una escalera de mano desde el vial, al segundo nivel con un descuelgue desde el nivel superior y la cubierta no dispone de línea de vida dado que los petos son de poca altura

Ambas carencias suponen incumplimientos en la legislación de riesgos laborales.

#### C.3. DIFICULTAD DE ACCESO Y CARENCIA DE LÍNEA DE VIDA EN CUBIERTA

Se prevé la mejora de la cubierta colocando

- Una ESCALERA ESCAMOTEABLE de acceso a cubierta en cada uno de los edificios que será de acero galvanizado, desplegable en 3 tramos, sistema pantógrafo con cajón de 60 cm de alto y tapa de chapa de acero galvanizado con sellado a prueba de agua y provista de cerradura interna con pestilla de 120x70 cm, para una altura mayor de 3,00 m peldaños antideslizantes, y asidero.

- Una LÍNEA DE VIDA de acero en la zona central de la edificación compuesta de anclajes de acero inoxidable en los extremos e intermedios (uno cada 12 m de cable LV de 400 mm), regulador de energía inox. con testigo de caída, tensor caja abierta Ojillo-Horquilla, cable inox. d=8 mm 7x19+0, terminal rápida colocación manual d=8 mm, prensado terminal casquillo cobre, guarda cables de inox., protector color final cable, placa señalización obligatoria (incluyendo nº de serie). Normalizada de acuerdo con Norma aplicable EN795-C.
