CONSOLIDACIÓN Y RESTAURACIÓN DEL LIENZO EXTERIOR ENTRE EL TORREÓN DE PALACIO Y LA TORRE ALBARRANA DEL RECINTO AMURALLADO DEL CASTILLO DE TORREMOCHA - SANTORCAZ. MADRID

noviembre 2022

XAVIER ESPINÓS BERMEJO - COAM. 23.008

I. MEMORIA DESCRIPTIVA Y CONSTRUCTIVA

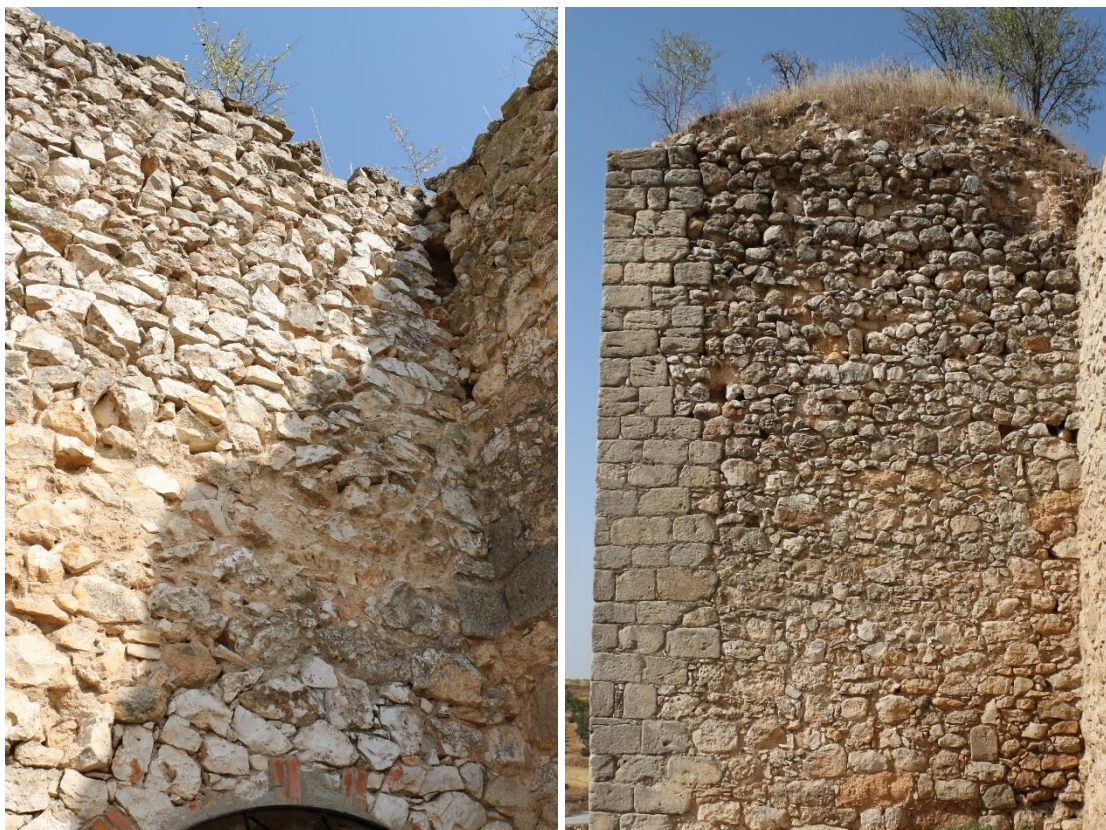
Esta lesión se identifica en la parte superior e inferior del torreón, en toda la zona superior del lienzo 3 y en todo el lienzo 4, excepto en su zona inferior.

FIS001. Erosión de mortero de cal original en la parte superior de muro y torreón.

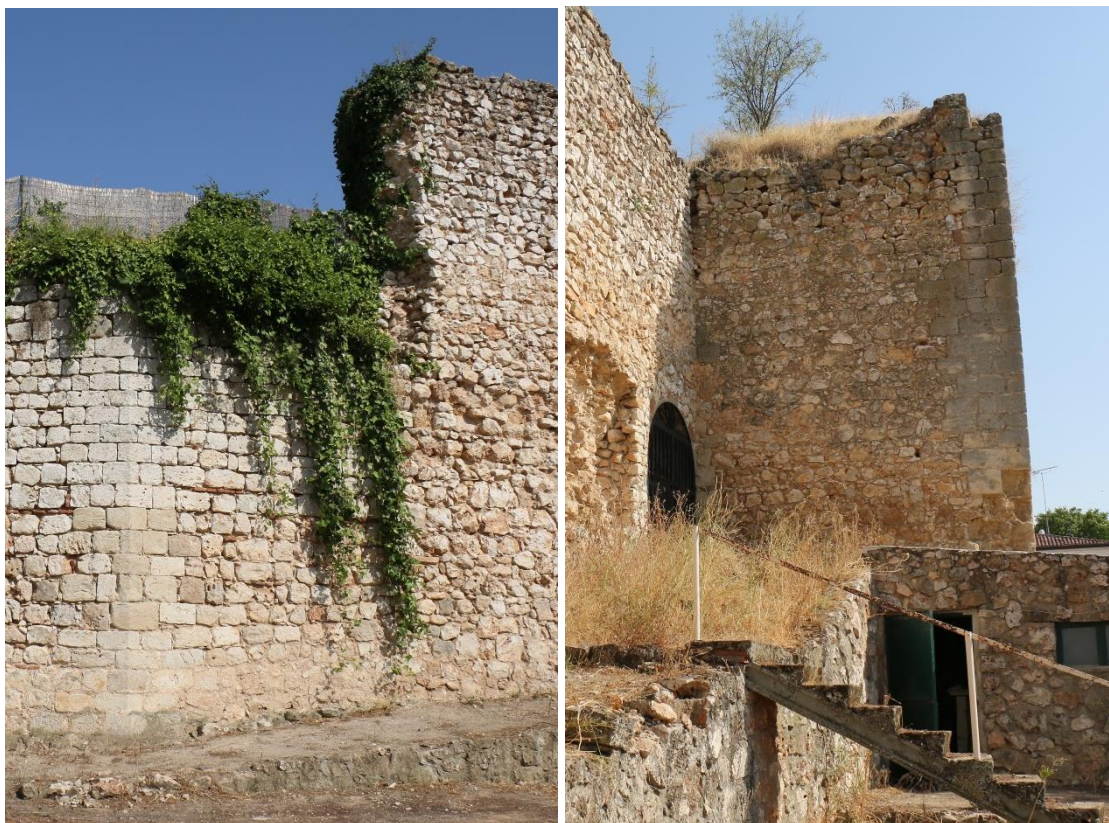
Este tipo de lesión se ubica en las esquinas y zona superior del torreón así como en la zona central y superior del lienzo 3, no identificándose en el lienzo 4.

QUI001. Crecimiento de vegetación en coronación de muro y torreón.

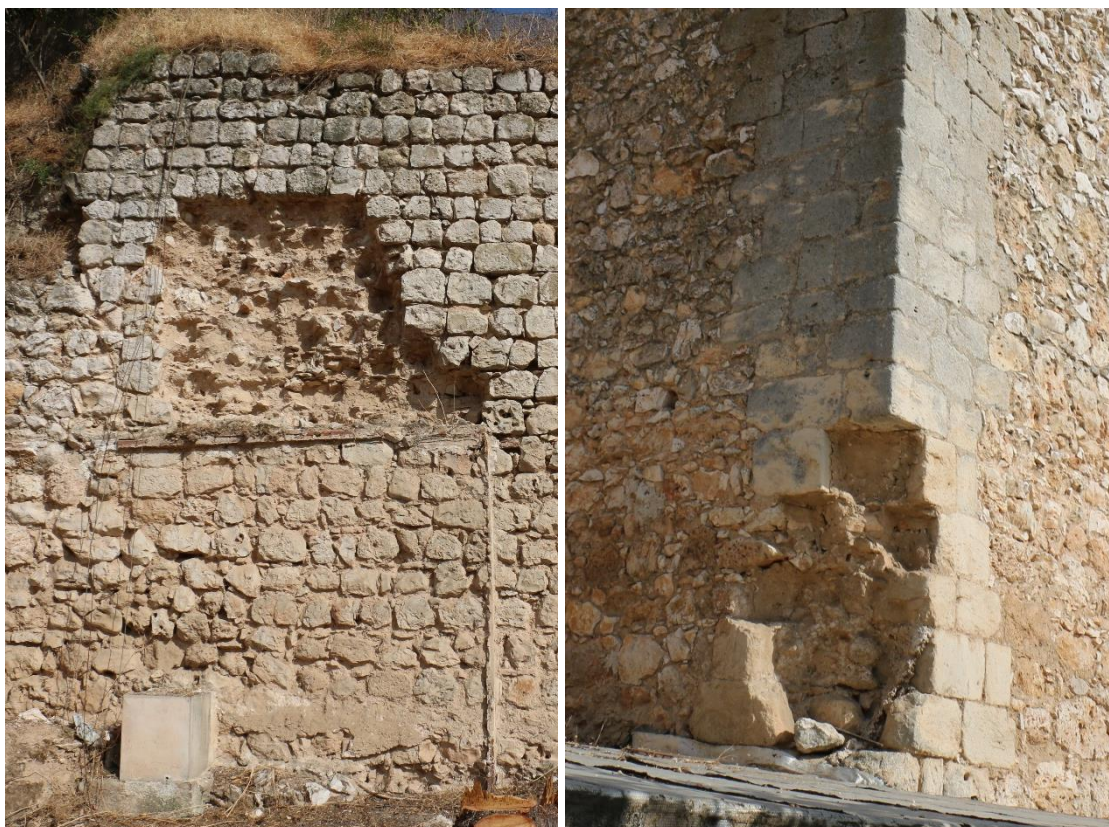
Este tipo de lesión se produce tanto en el torreón, como en los lienzos 3 y 4. En el torreón se observa en las cadenas esquineras, en las que hay faltantes de sillares notables y hay pequeñas cavidades en el alzado sur del mismo. En el lienzo 3 este tipo de lesión se produce especialmente en su zona inferior, teniendo lugar también en la zona central del lienzo 4.

MEC 001. Faltantes pétreos en los lienzos y torreón.

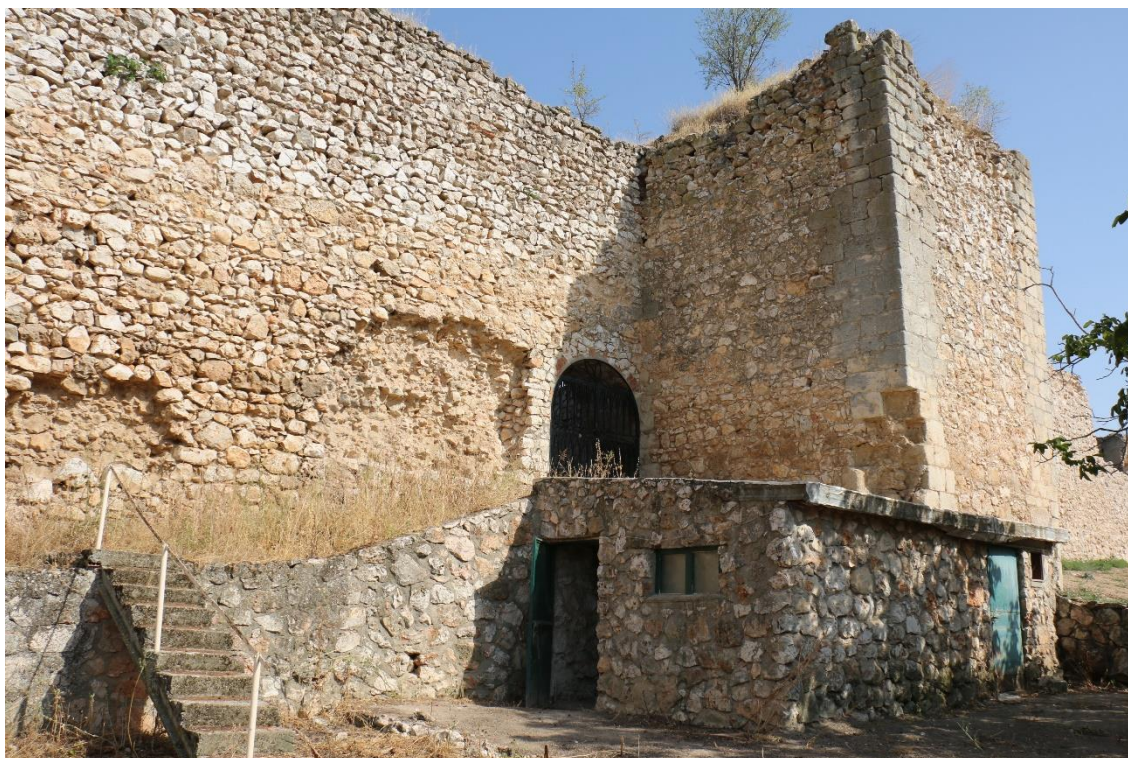
Este tipo de lesión aparece en el torreón y en el lienzo 3, no teniendo presencia en el lienzo 4. En el torreón se ha agregado una caseta que también interfiere con el lienzo 3. Este lienzo, está afectado además con el muro de contención de una rampa y los peldaños que tan acceso a la puerta abierta en este lienzo.

ANT 002. Adosamiento de muros de mampostería y caseta de mampostería

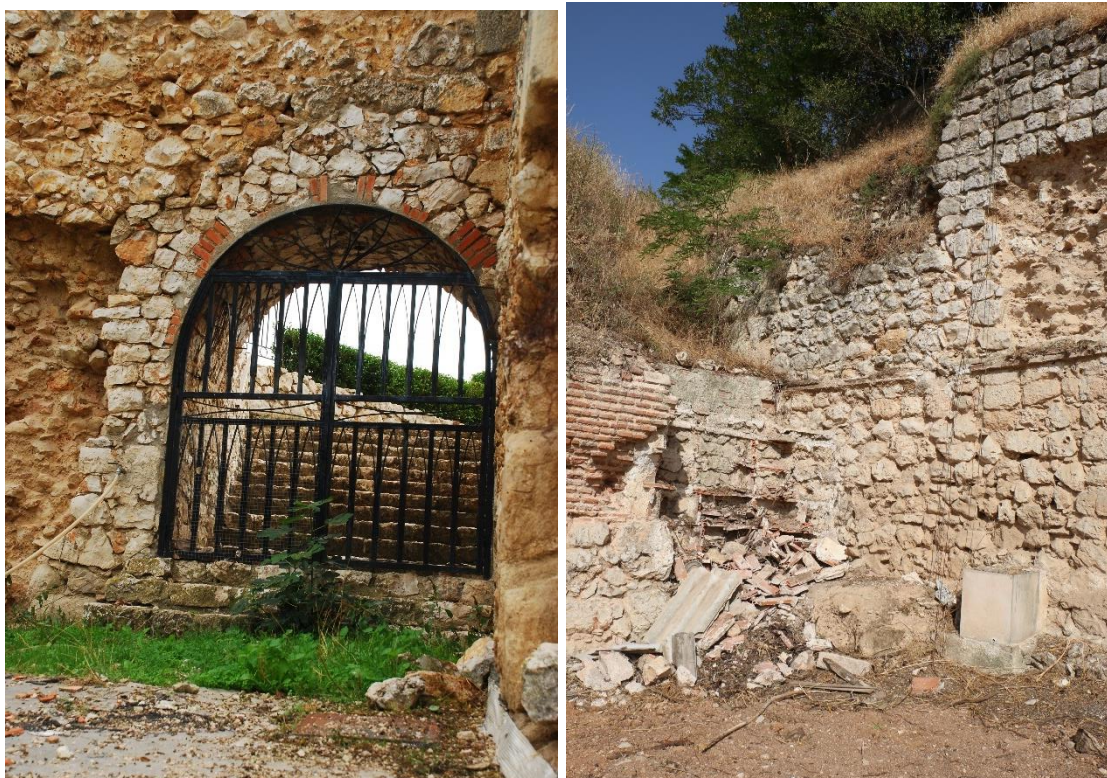
Este tipo de lesión se produce tanto en el lienzo 3 como en el lienzo 4, no apareciendo en el torreón. En el lienzo 3 aparecen como elementos agregados una puerta metálica y unos escalones de hormigón con una barandilla metálica contruidos para dar acceso intramuros. En el lienzo 4 puede observarse un pozo y una tubería, así como restos de un antiguo palomar sin ningún valor histórico y construido con una materialidad ajena al castillo.

ANT003. Puerta metálica de acceso a la propiedad en lienzo 3 y restos de palomar en lienzo 4 y Torre Albarrana

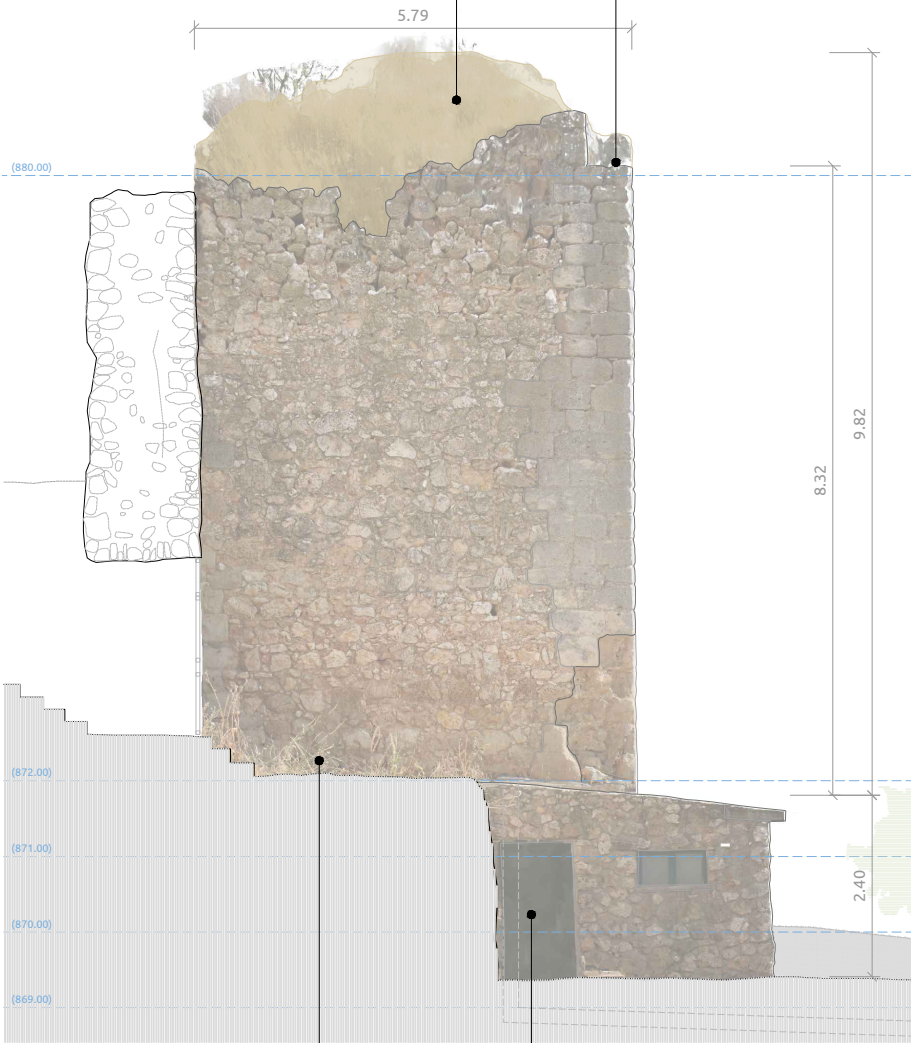
Torreón de Palacio. Alzado norte

Torre desmochada en los tres alzados. Únicamente se conserva el núcleo central colonizado por vegetación arbórea y arbustiva

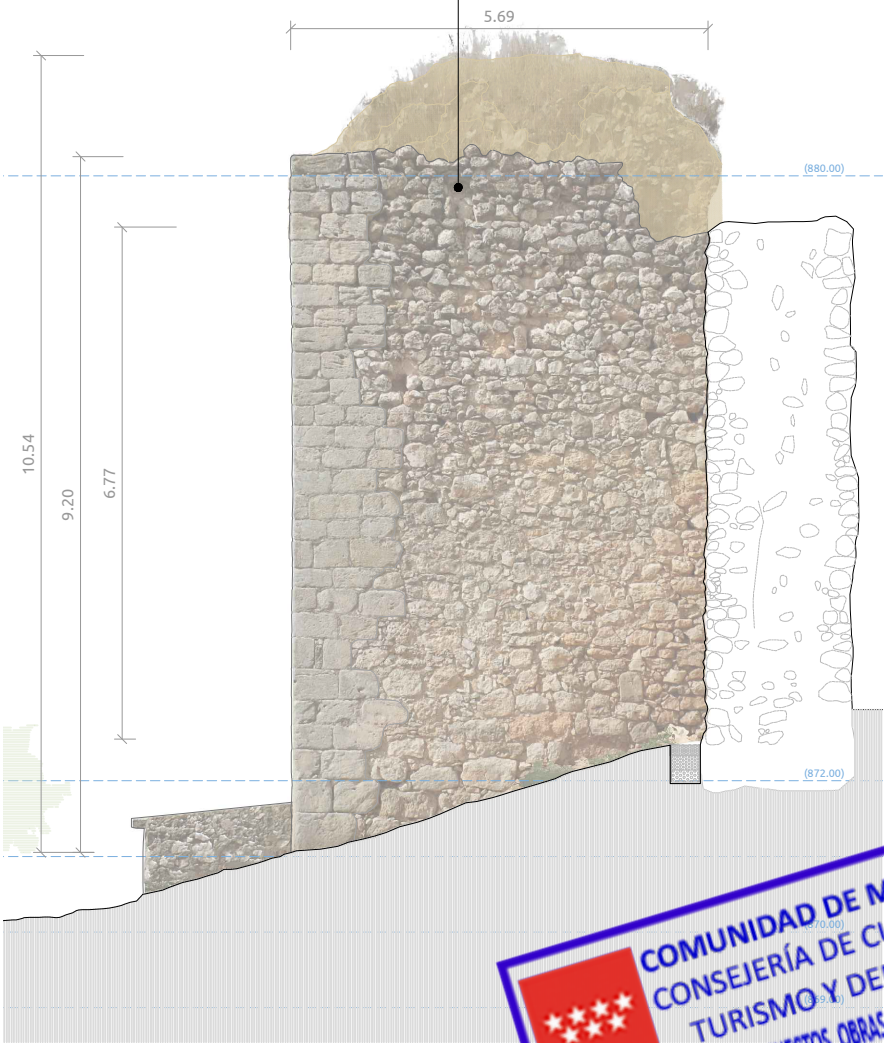
Alzado sur

Faltantes puntuales de mampostería donde anidan aves y se producen mayores desprendimientos

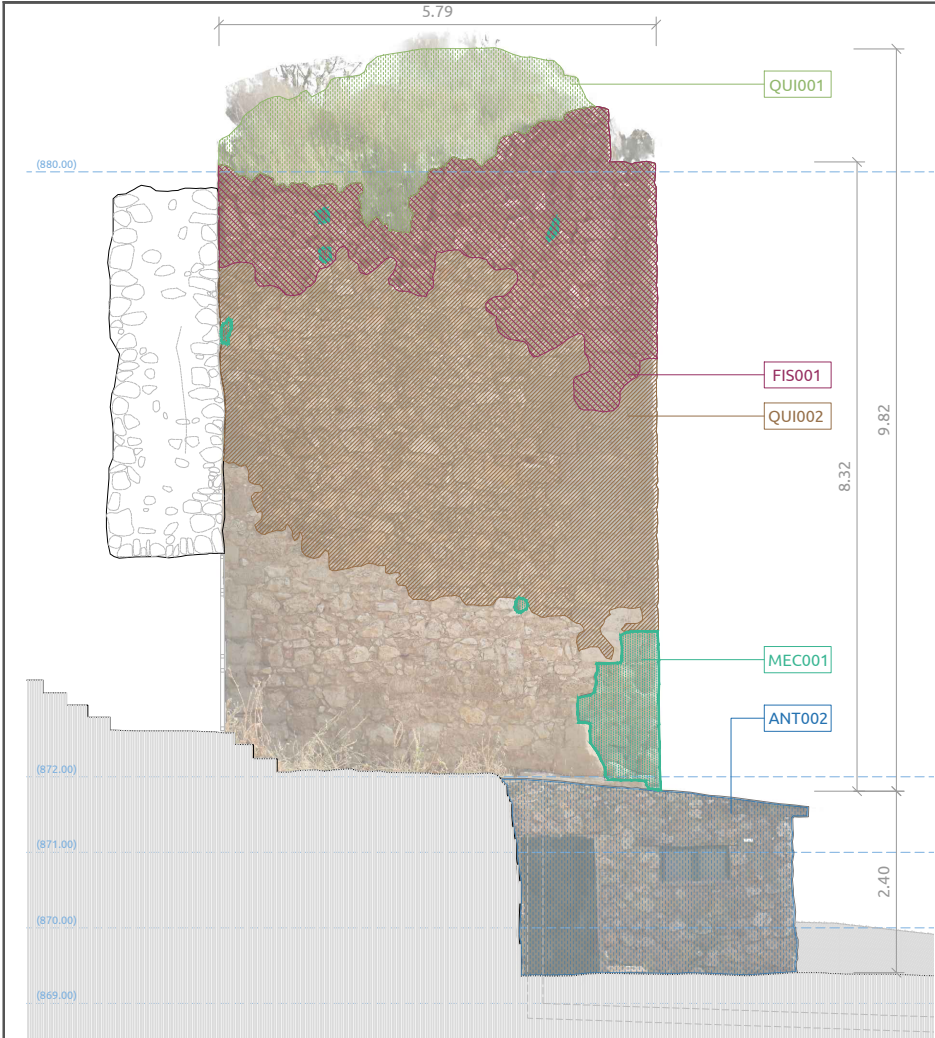
Torreón de Palacio. Alzado norte. Patología

- Lesiones detectadas
- FIS001. Pérdida de material. *Erosión* de mortero
 - FIS002. Alteración cromática. *Manchas de humedad*
 - QUI001. Colonización biológica
 - QUI002. Alteración cromática. Enmugrecimiento
 - MEC001. Faltante de elementos pétreos.
 - ANT001. Agregado de mortero de cemento
 - ANT002. Adosamiento de material
 - ANT003. Agregado materiales modernos

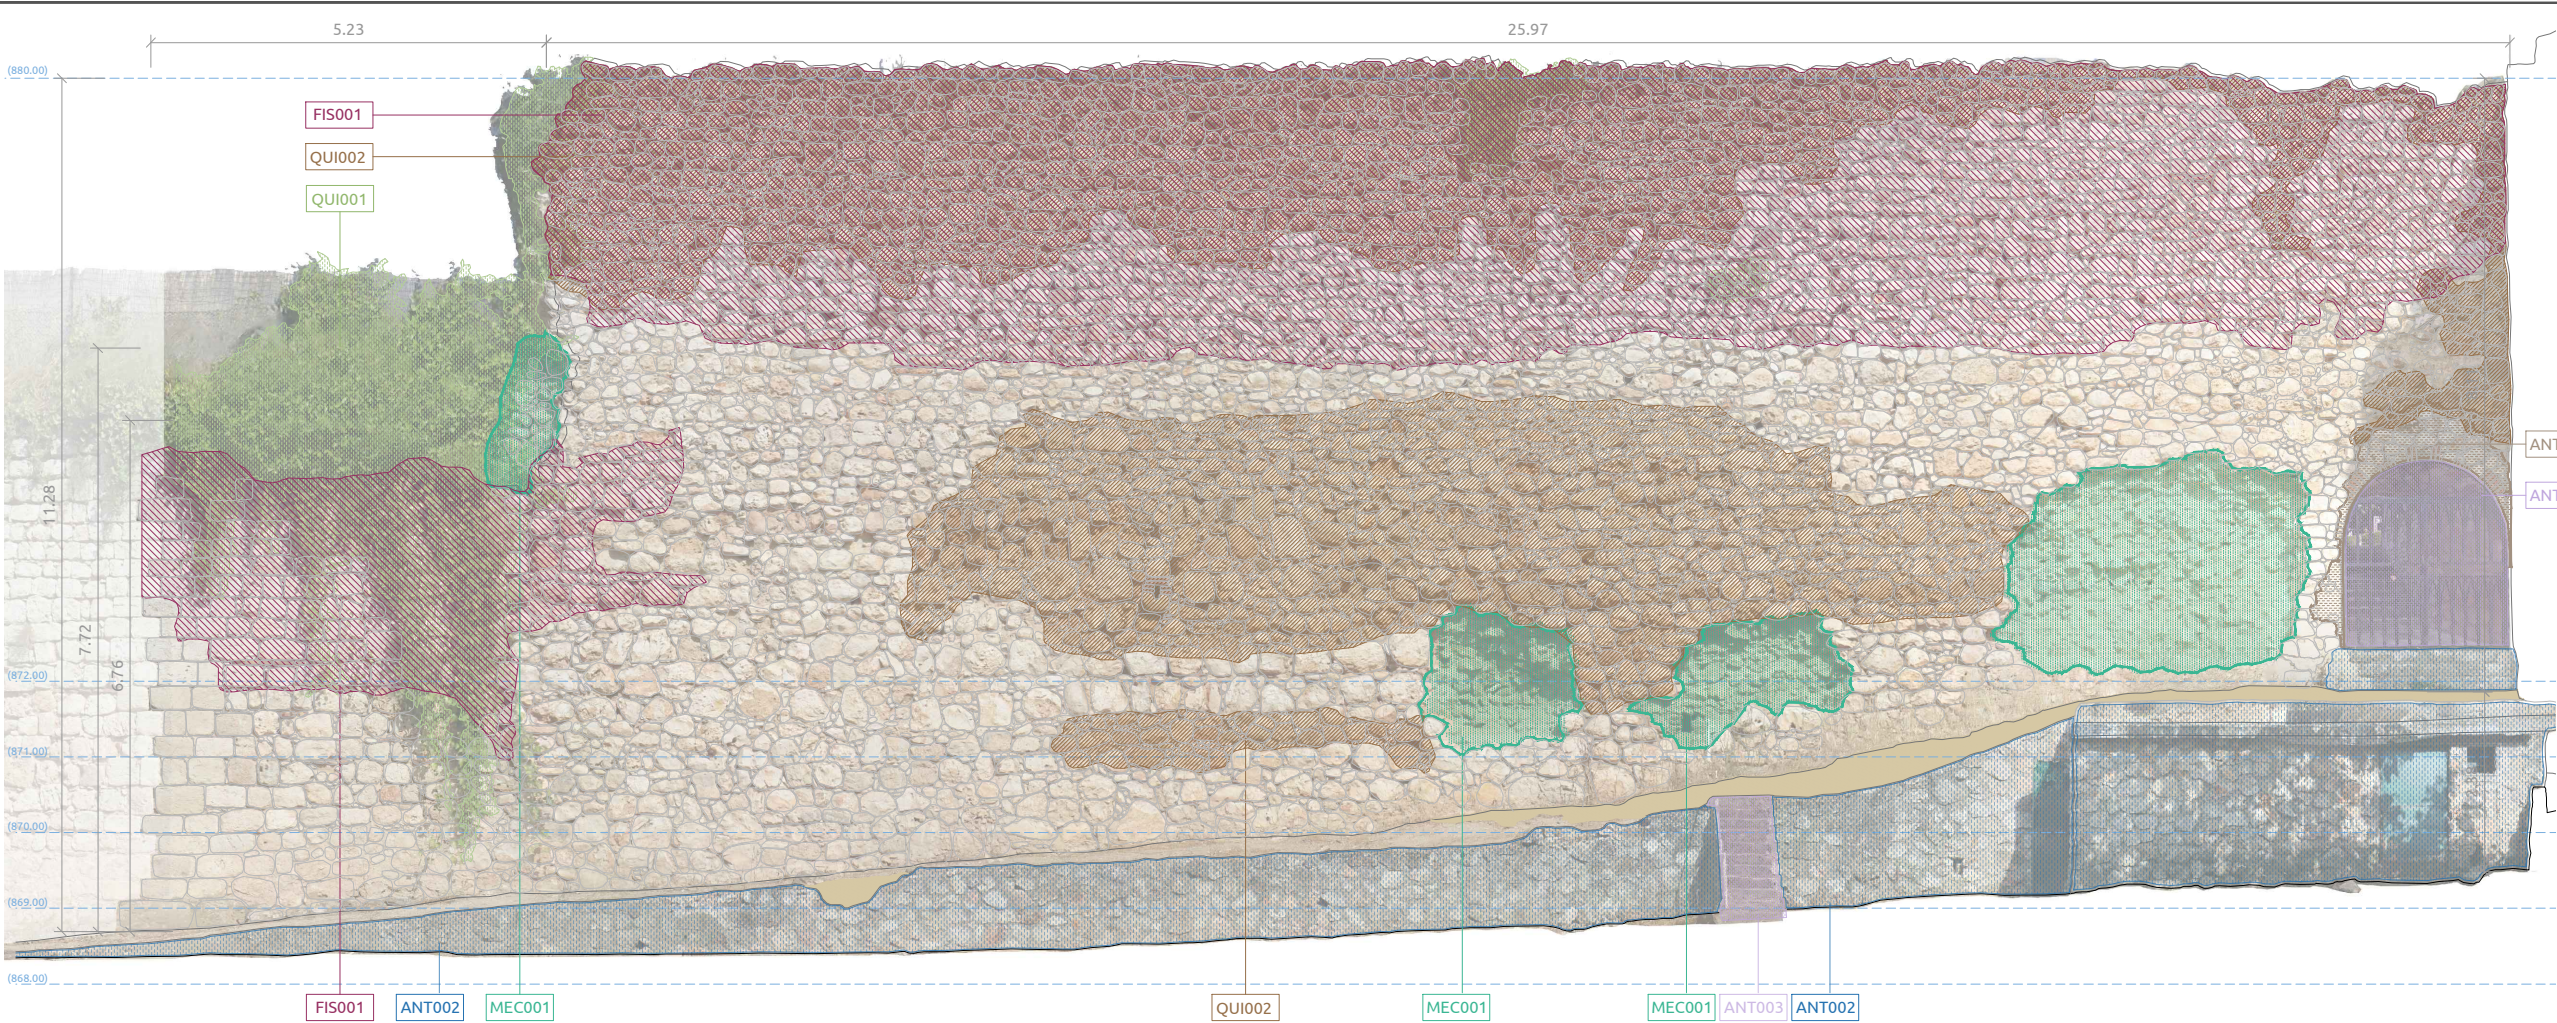
Lienzo exterior - Muralla tramo. Patología

- Lesiones detectadas
- FIS001. Pérdida de material. *Erosión* de mortero
 - FIS002. Alteración cromática. *Manchas de humedad*
 - QUI001. Colonización biológica
 - QUI002. Alteración cromática. Enmugrecimiento
 - MEC001. Faltante de elementos pétreos.
 - ANT001. Agregado de mortero de cemento
 - ANT002. Adosamiento de material
 - ANT003. Agregado materiales modernos

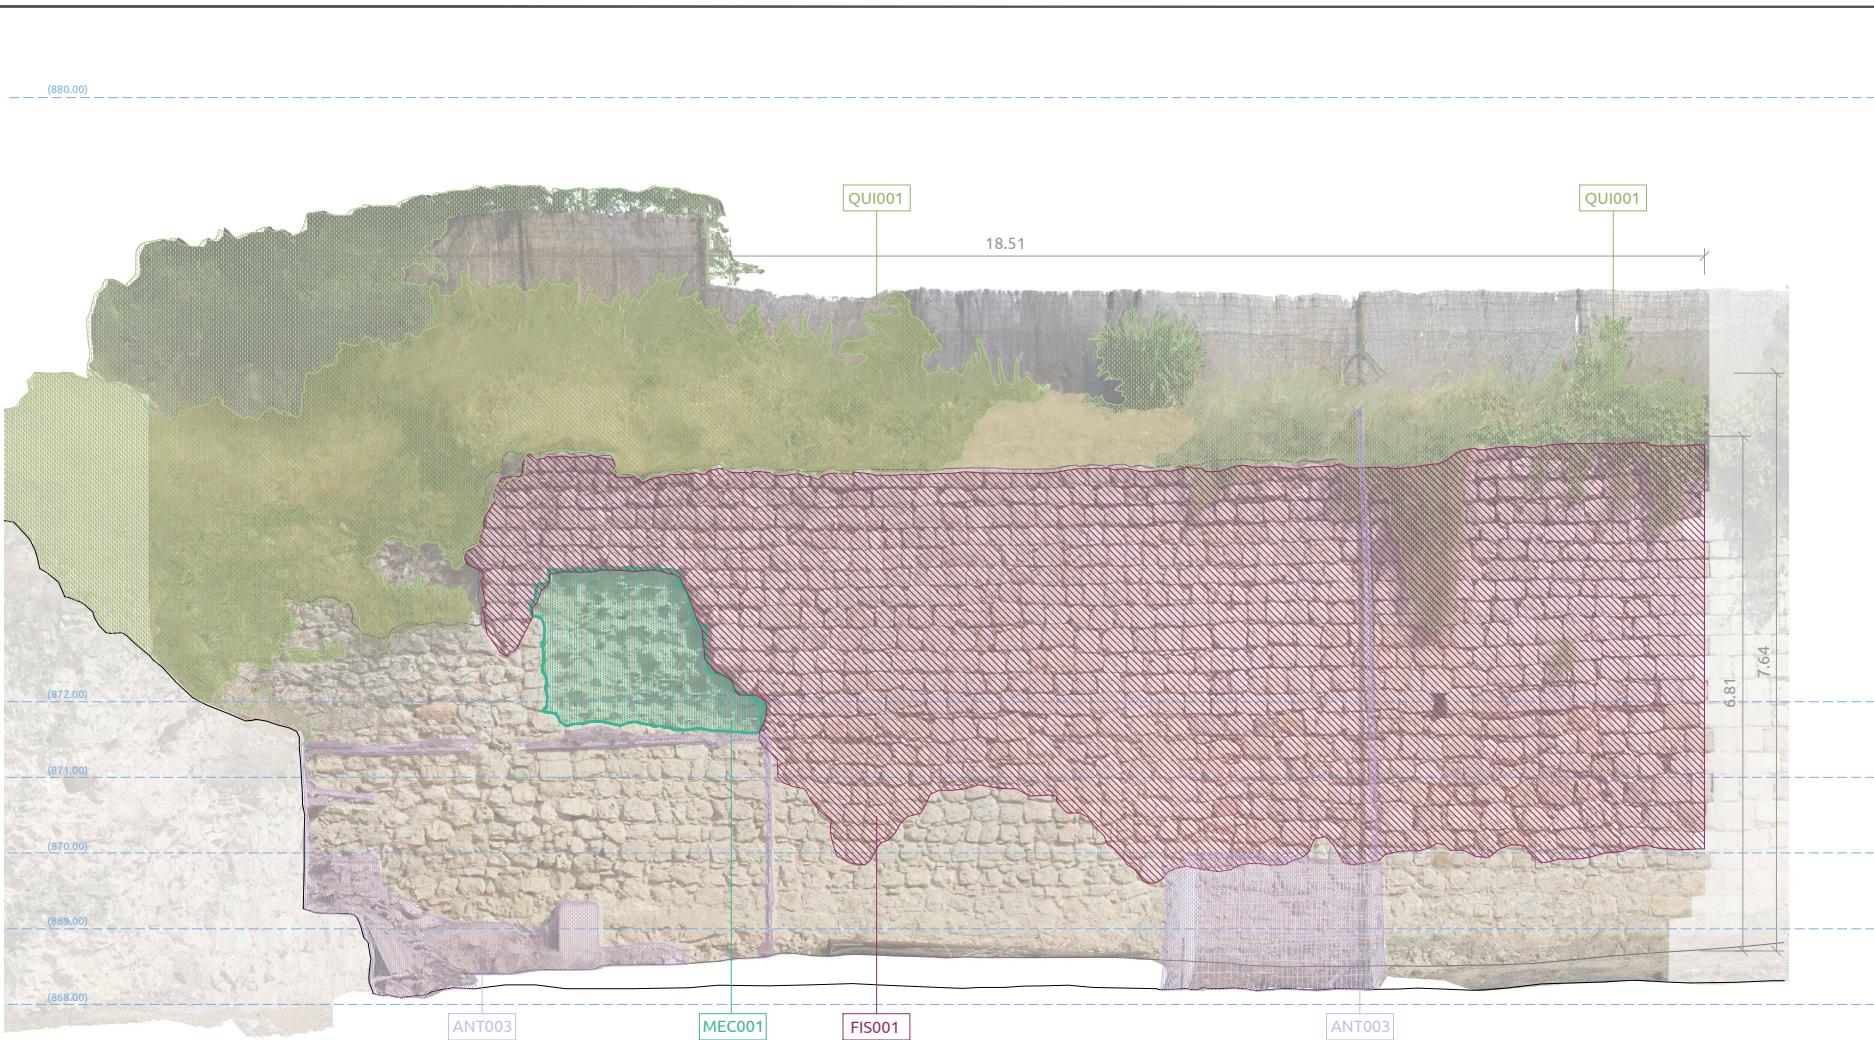
Lienzo exterior - Muralla tramo 4. Patología

Lesiones detectadas	
	FIS001. Pérdida de material. <i>Erosión</i> de mortero
	FIS002. Alteración cromática. <i>Manchas de humedad</i>
	QUI001. Colonización biológica
	QUI002. Alteración cromática. Enmugrecimiento
	MEC001. Faltante de elementos pétreos.
	ANT001. Agregado de mortero de cemento
	ANT002. Adosamiento de material
	ANT003. Agregado materiales modernos
