Expte. N.º: A/OBR-034619/2022 (3-B/23)

## ACTA DE RECEPCIÓN DE OBRAS

**DENOMINACIÓN DE OBRA:** MEJORA DE PASTIZALES E INFRAESTRUCTURAS GANADERAS EN MONTES GESTIONADOS DEL SERVICIO DE GESTIÓN FORESTAL III

## ANEJO AL ACTA DE RECEPCIÓN

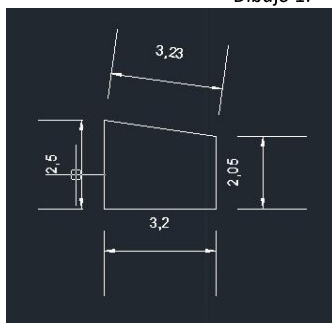
Dibujo 1:

- Capítulo 2. Corral de Guadarrama. Ud.109. “Suministro e instalación de mampostería...” Se han certificado 58,47 m<sup>3</sup> y se han ejecutado 22,40 m<sup>3</sup>
- Capítulo 4. Pilón de La Gamonosa. Ud D104. “Impermeabilización del vaso”. Se han certificado 8,02 m<sup>2</sup> y se han ejecutado 9,27 m<sup>2</sup>.

| Ref. | Unidades | Descripción | Nº Uds | DIMENSIONES | | | Subtotales | TOTALES |
|---|---|---|---|---|---|---|---|---|
| | | Cargadero | 2 | 7,28 | | 0,40 | 5,82 | Dibujo 1 |

Estos errores deberán corregirse en la certificación final.
