ANEJO II. – DOCUMENTACIÓN PLANIMÉTRICA

CAPÍTULO I.04.-

CARACTERIZACIÓN

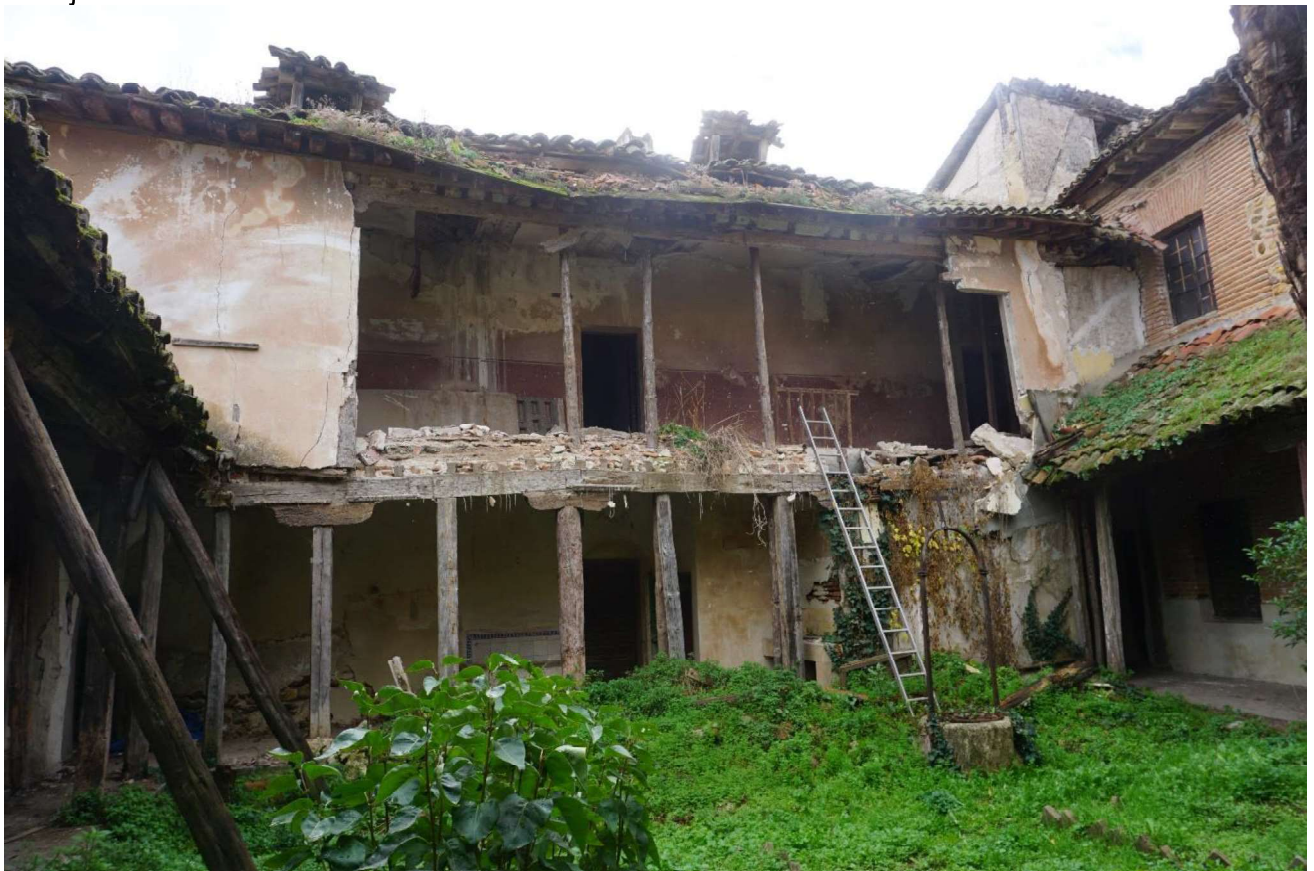
Patio -claustro del edificio principal

En cuanto al cuerpo que denominamos del claustro, su disposición espacial se desarrolla en forma de L en torno a un patio, que da acceso a las distintas dependencias: cocina, habitaciones de los cartujos y capilla. Este patio es una estructura de pies derechos y vigas o bien pilares de "piedra" en dos de las pandas. Sobre ellos descansa otra estructura de madera en forma de cubierta inclinada a un agua, o con entramado que ha perdido la práctica totalidad de su cerramiento y se encuentra en grave estado de conservación, lo que está generando que peligre la cubierta que protege a este espacio y que ya presenta grandes deterioros, deformaciones y pérdida de tejas.

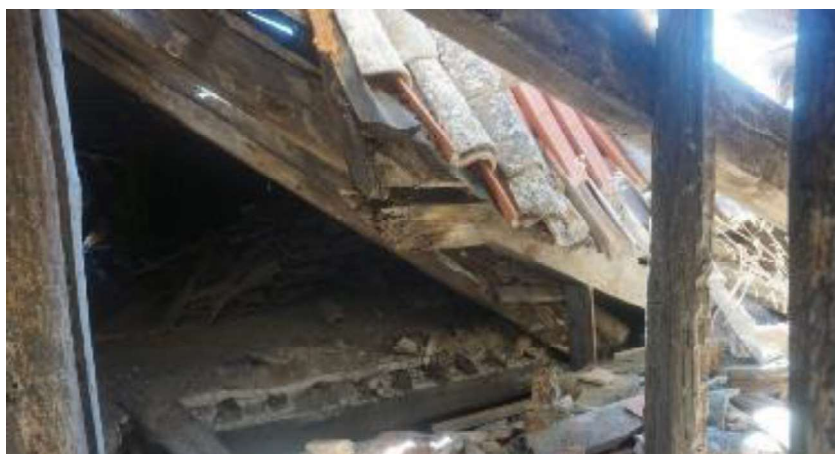
Patologías en la cubierta del edificio central

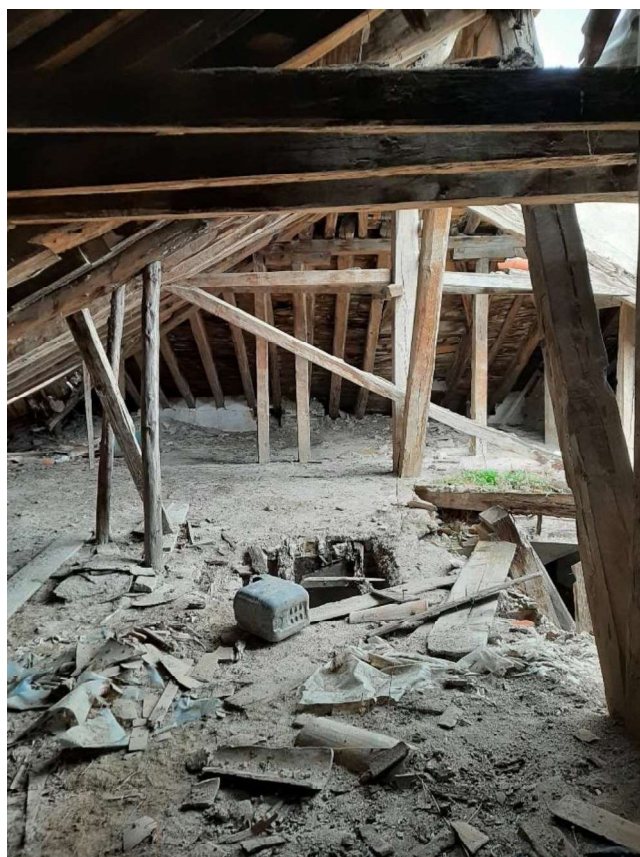
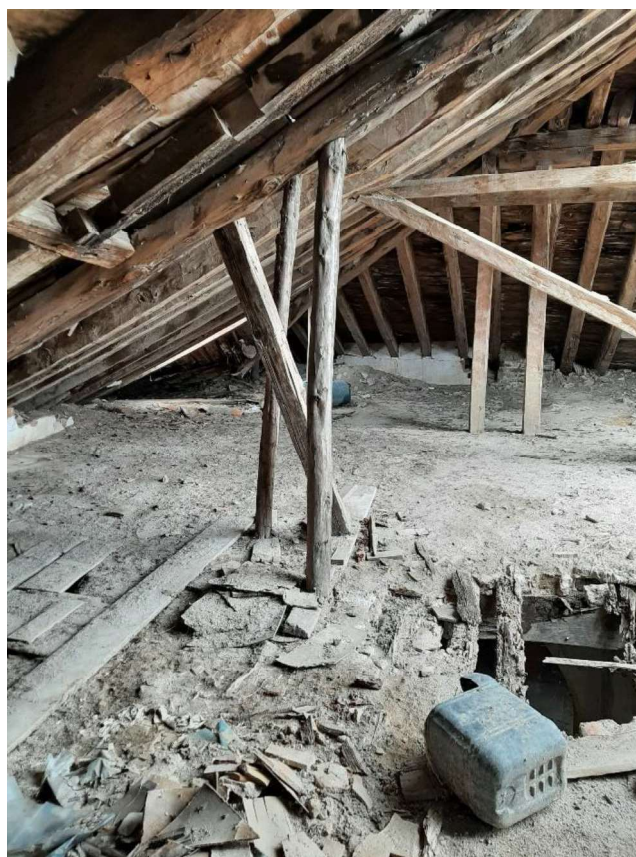
Se ha perdido parte del forjado del interior del edificio 9.

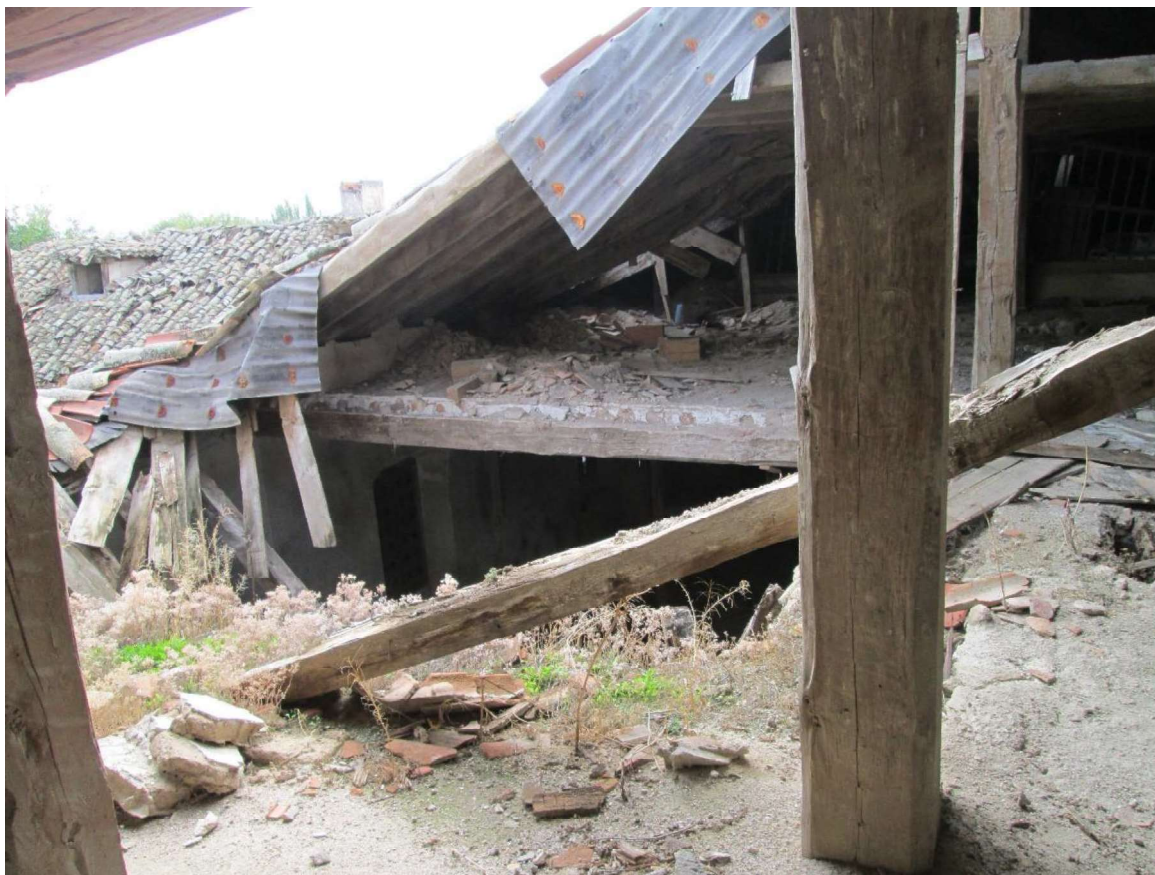
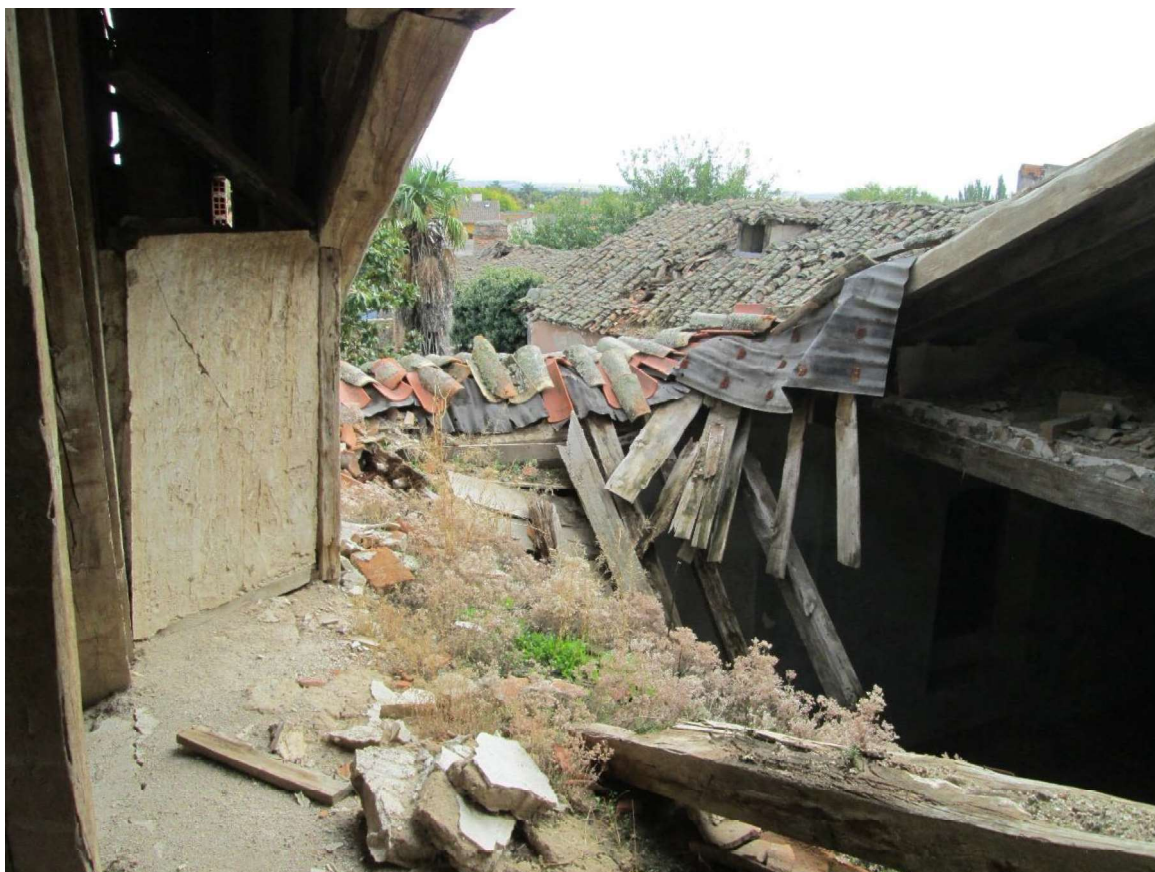
Gran parte de la estructura de la cubierta se encuentra apeada, incluso zonas desaparecidas

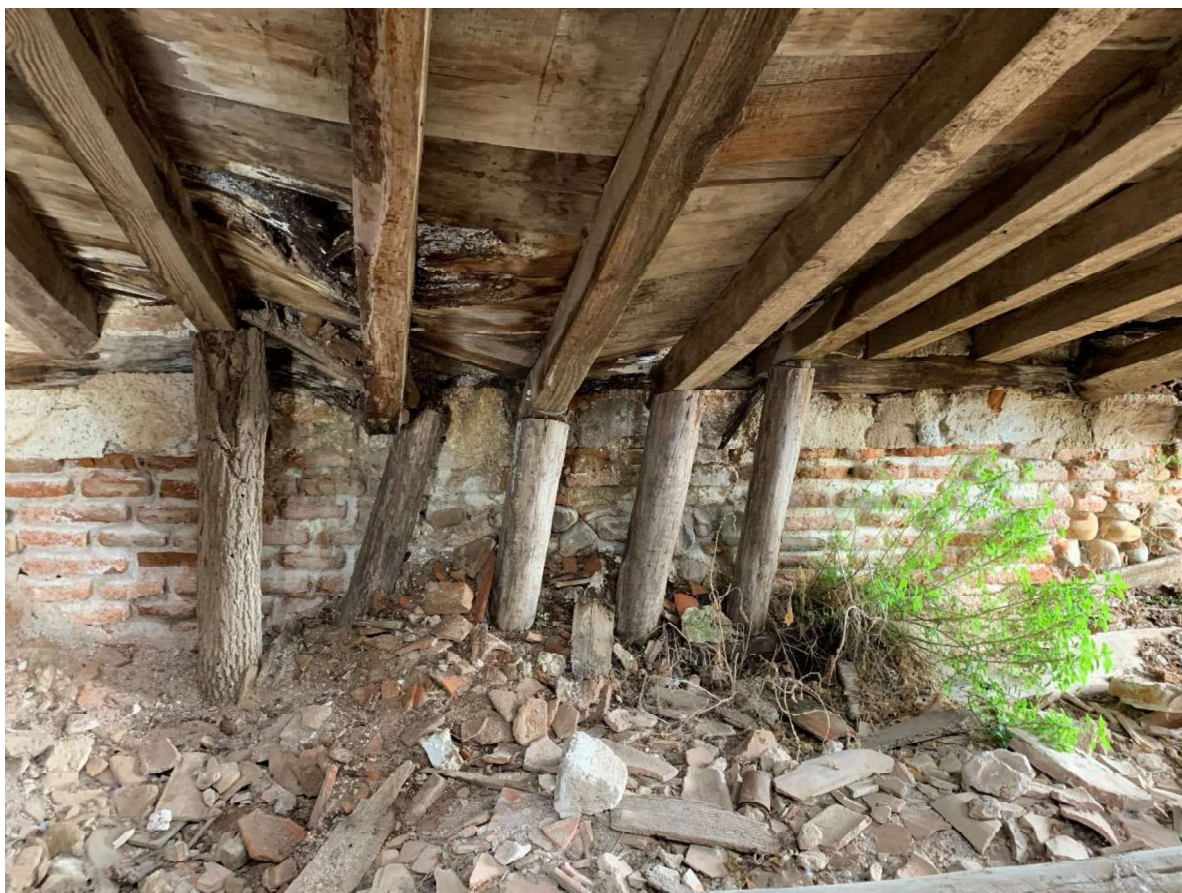
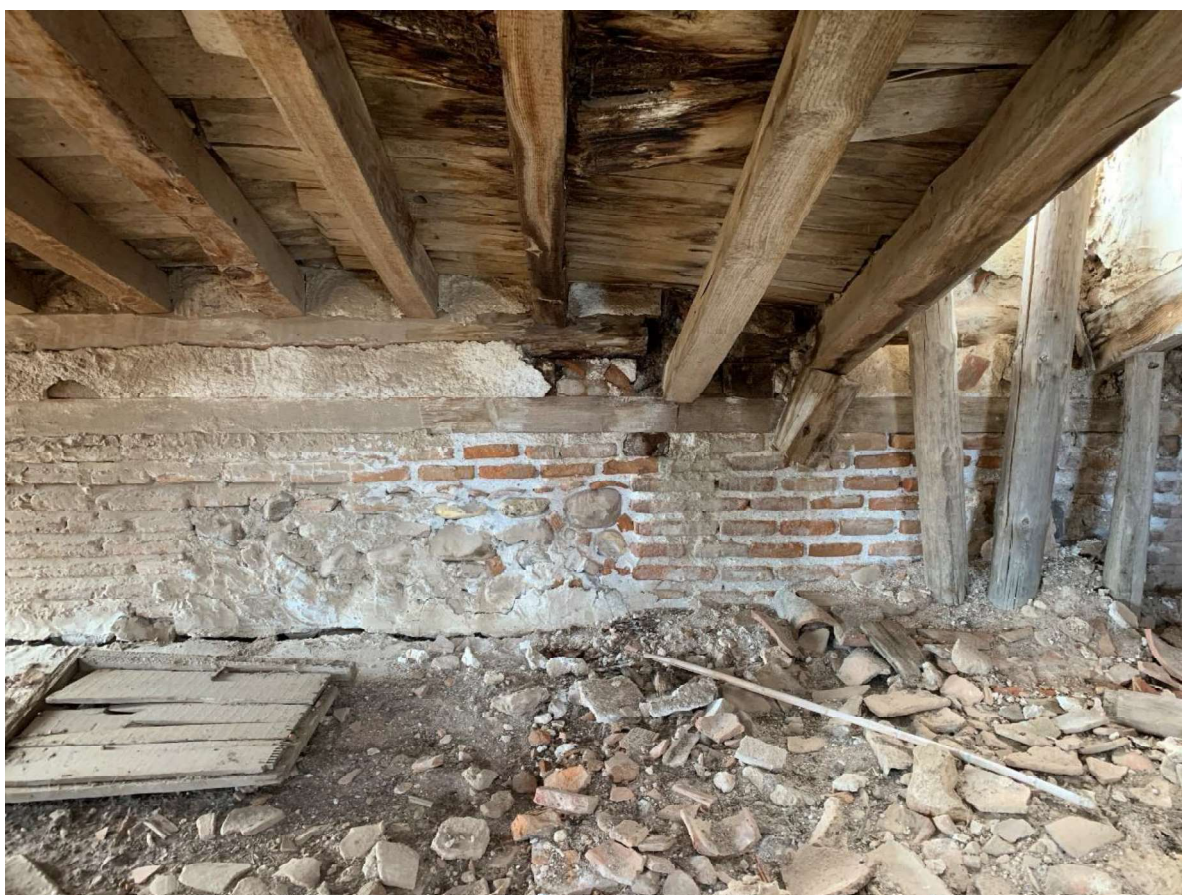
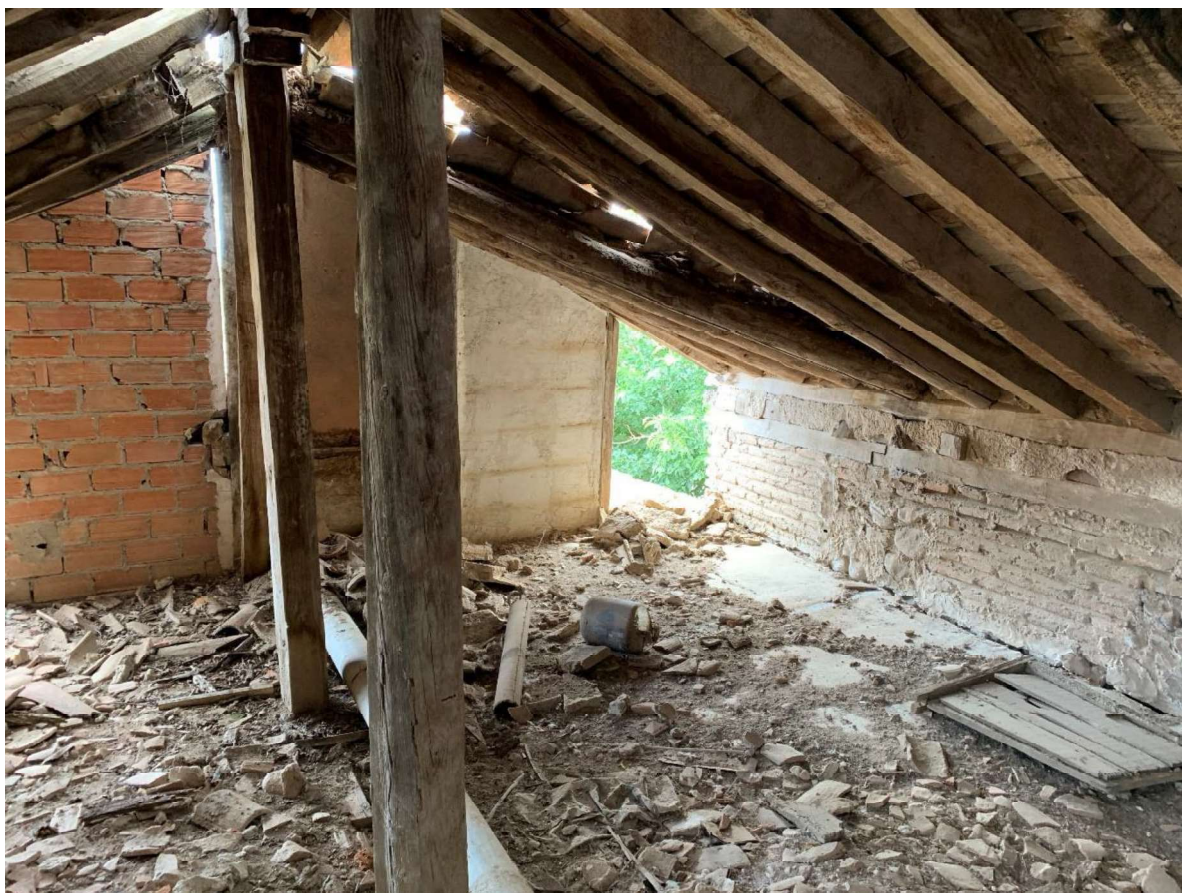
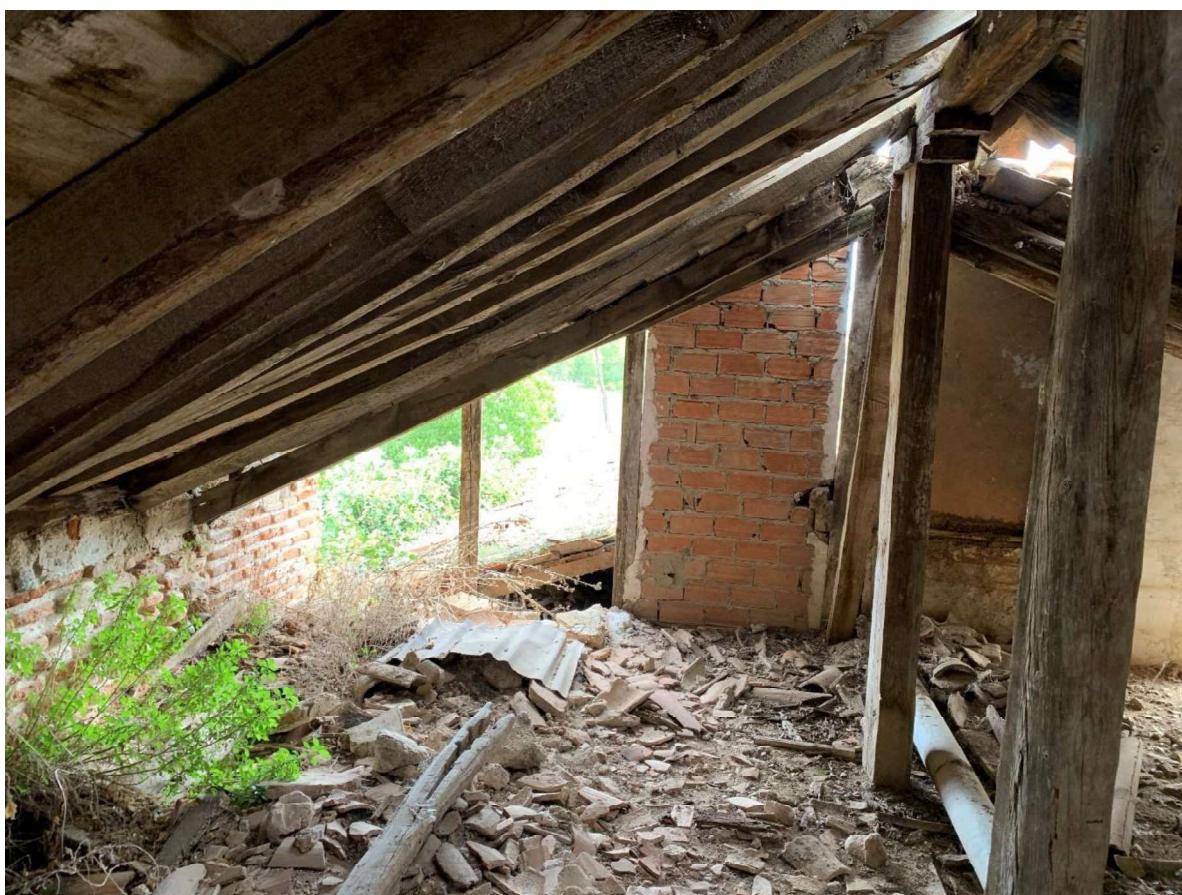
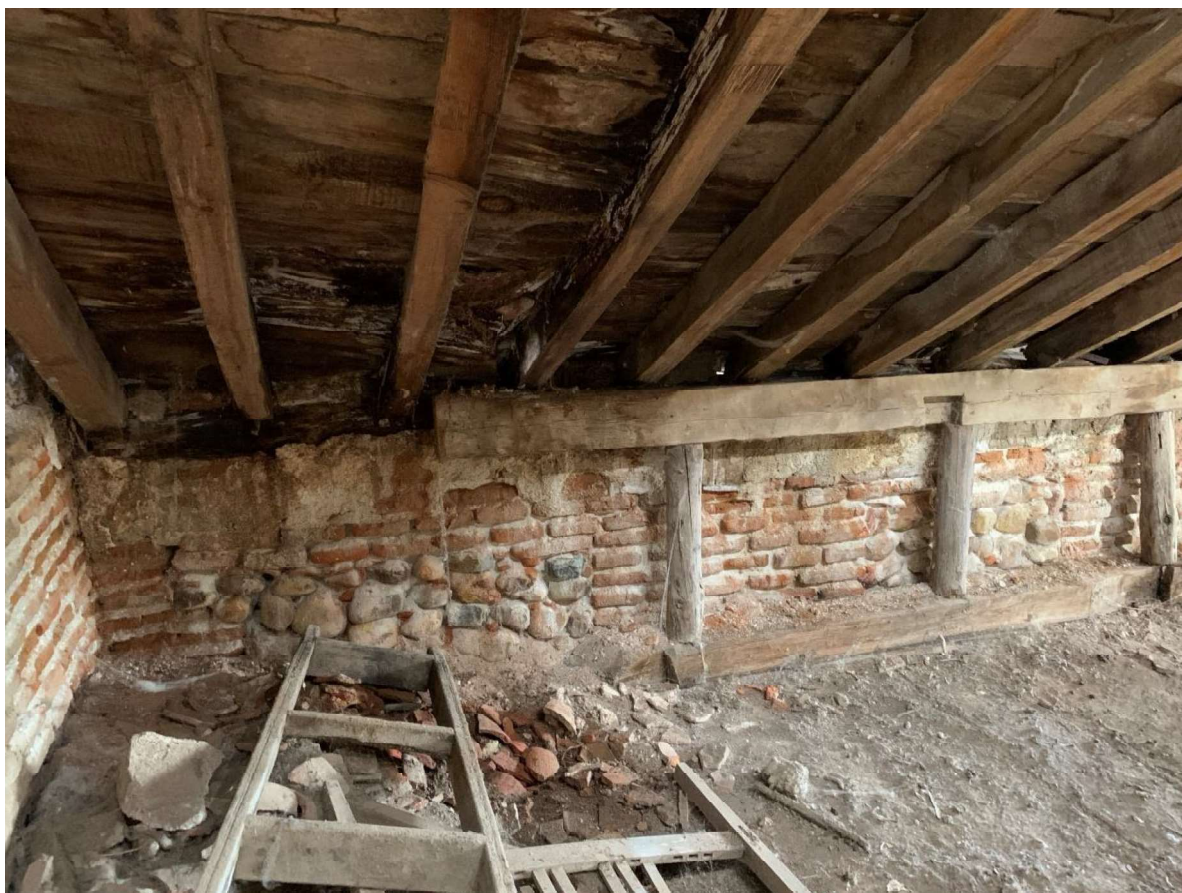
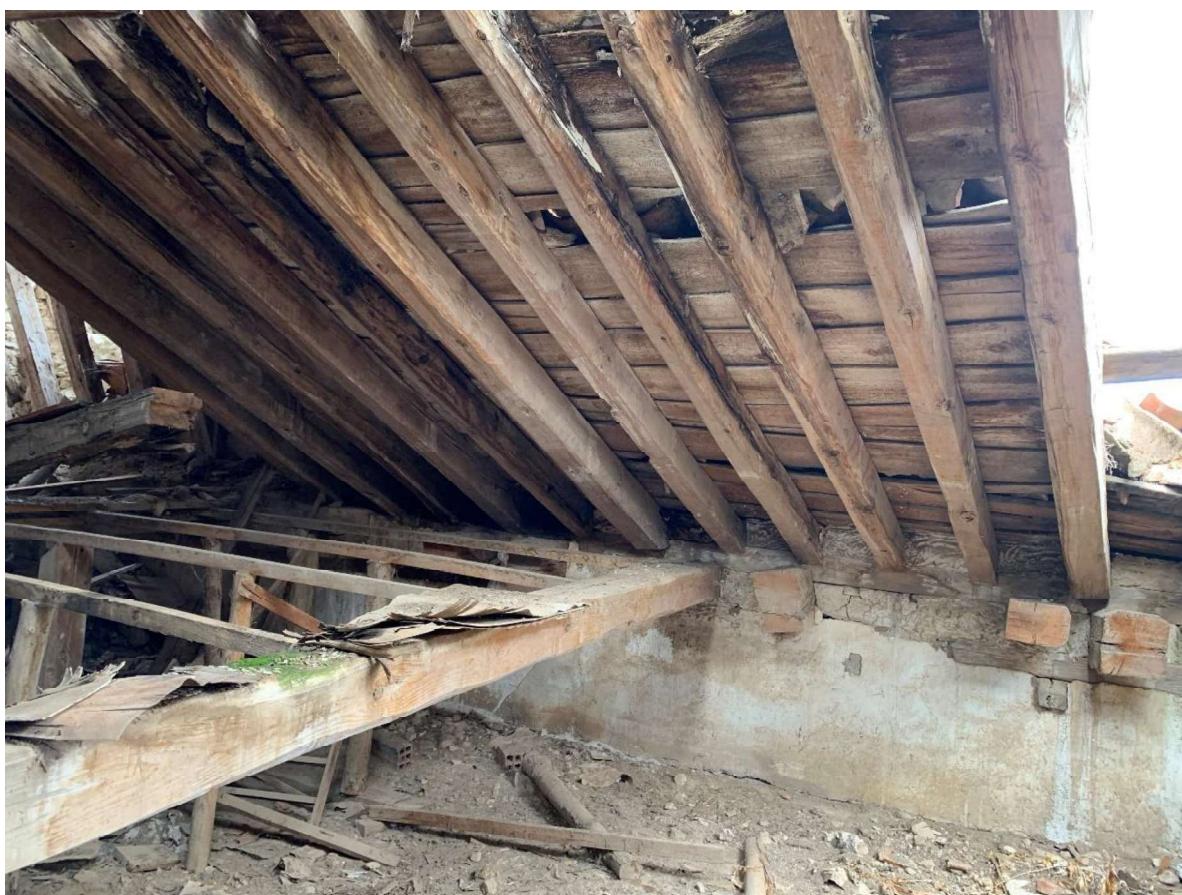
Estado casi de ruina general de las cubiertas

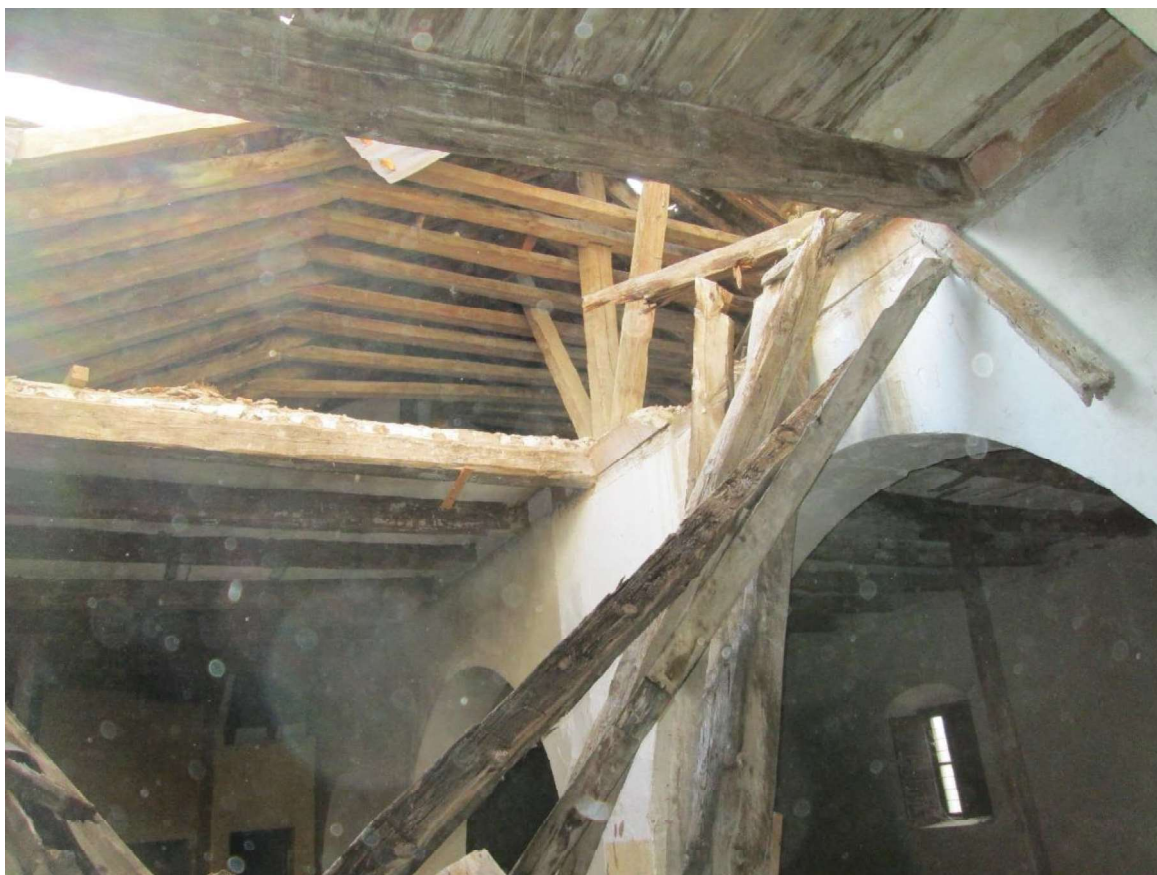
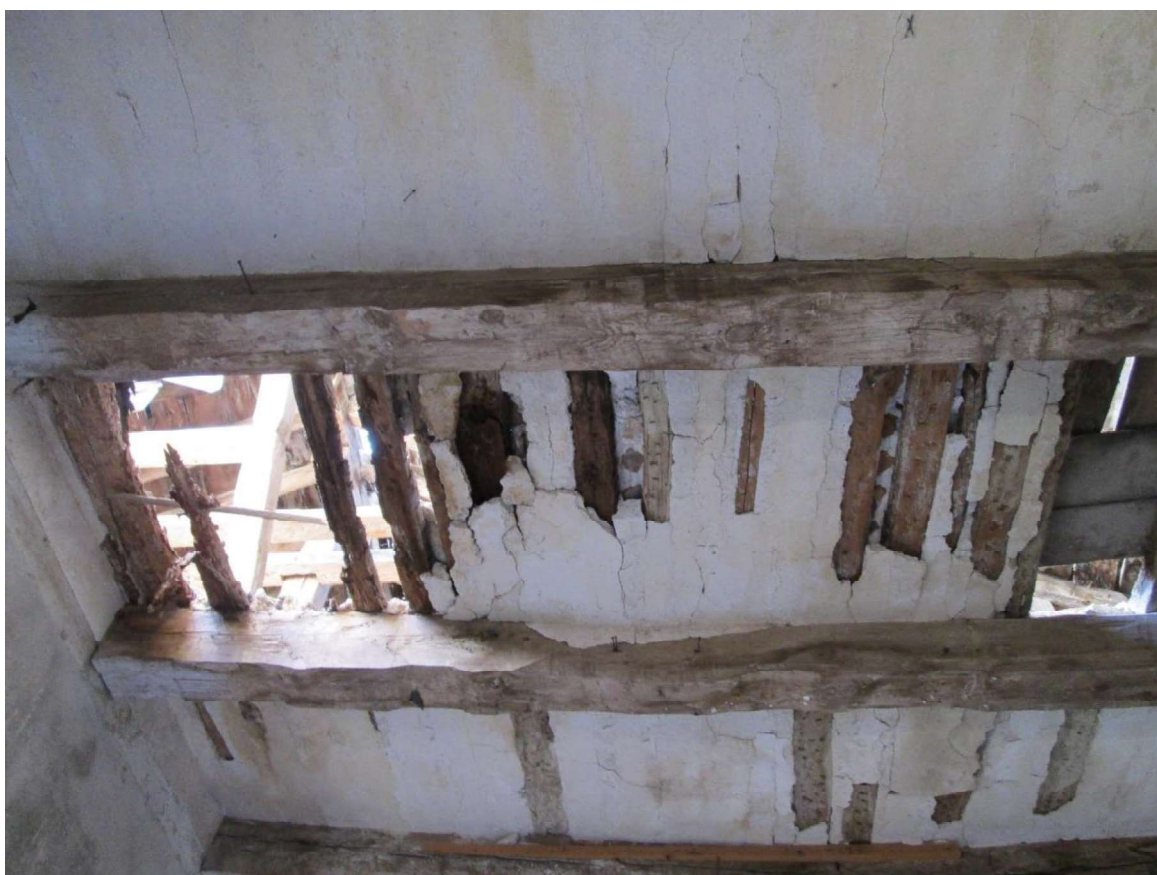
Igualmente, la estructura que conforma las galerías del claustro se encuentra apuntalado con grandes humedades afectando a la cubierta.

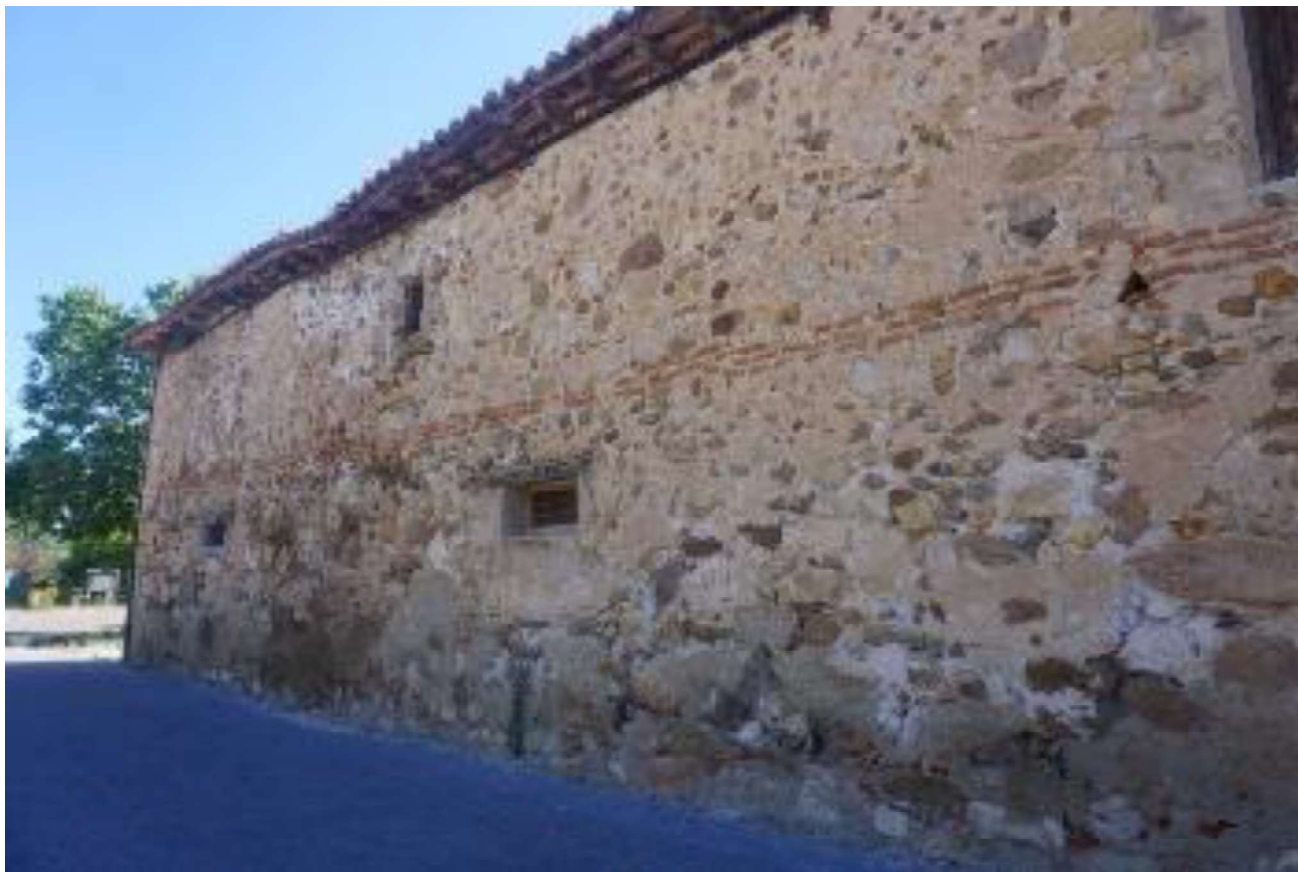
Fachada Oeste del edificio de establos

Tanto en el edificio de establos (4) como en los restos de muros de los situados en la zona Norte (5, 6 y 7) se observan numerosas reparaciones recientes ejecutadas con morteros de cemento, incrementando con ello los problemas de pérdida de material original, al impedir la transpirabilidad del muro. El ala norte de esta zona de establos, paralela a la calle de la Soledad, parece corresponder a una de las últimas ampliaciones realizadas en el conjunto ya que su fachada interior recoge la fecha de 1779 y además presenta de nuevo otra fábrica diferente en base a cajones de mampostería y machones de ladrillo.

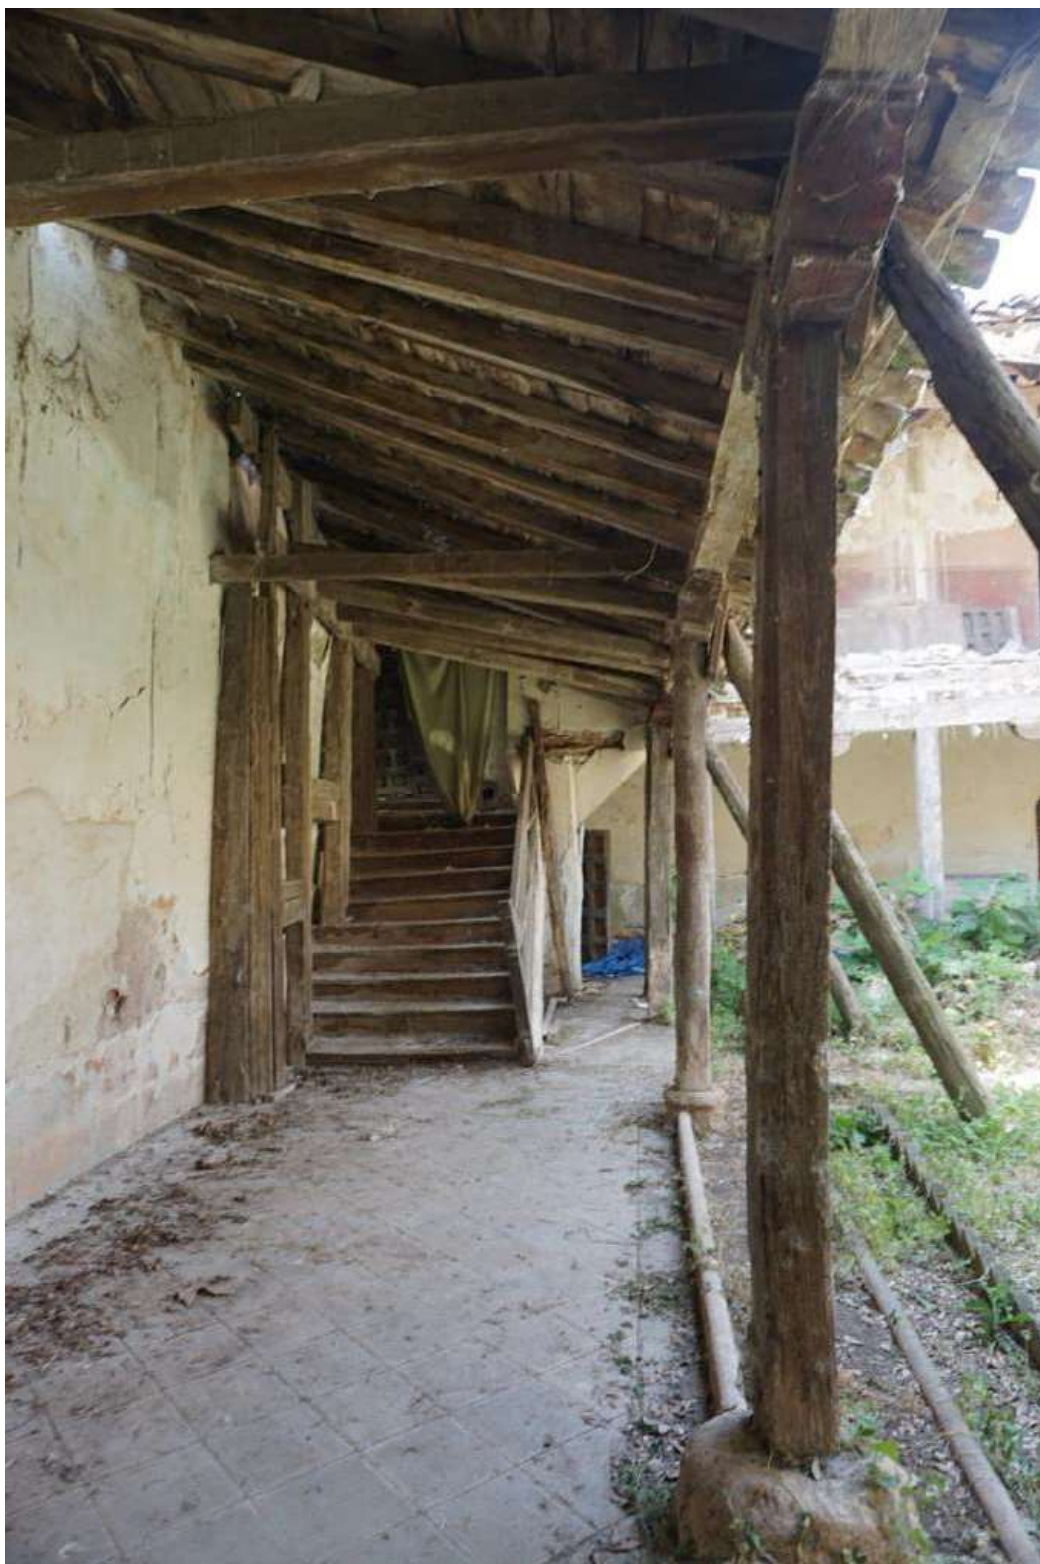
Imagen del interior de la galería este, en su estado actual, completamente apuntalada para evitar el vuelco, tanto del muro de cierre, como de la estructura de madera de pies derechos, durmientes y pares. Al fondo se aprecia la escalera absolutamente espuria que, según indica el anterior propietario del edificio, construyó un familiar suyo a principios de los años 70.

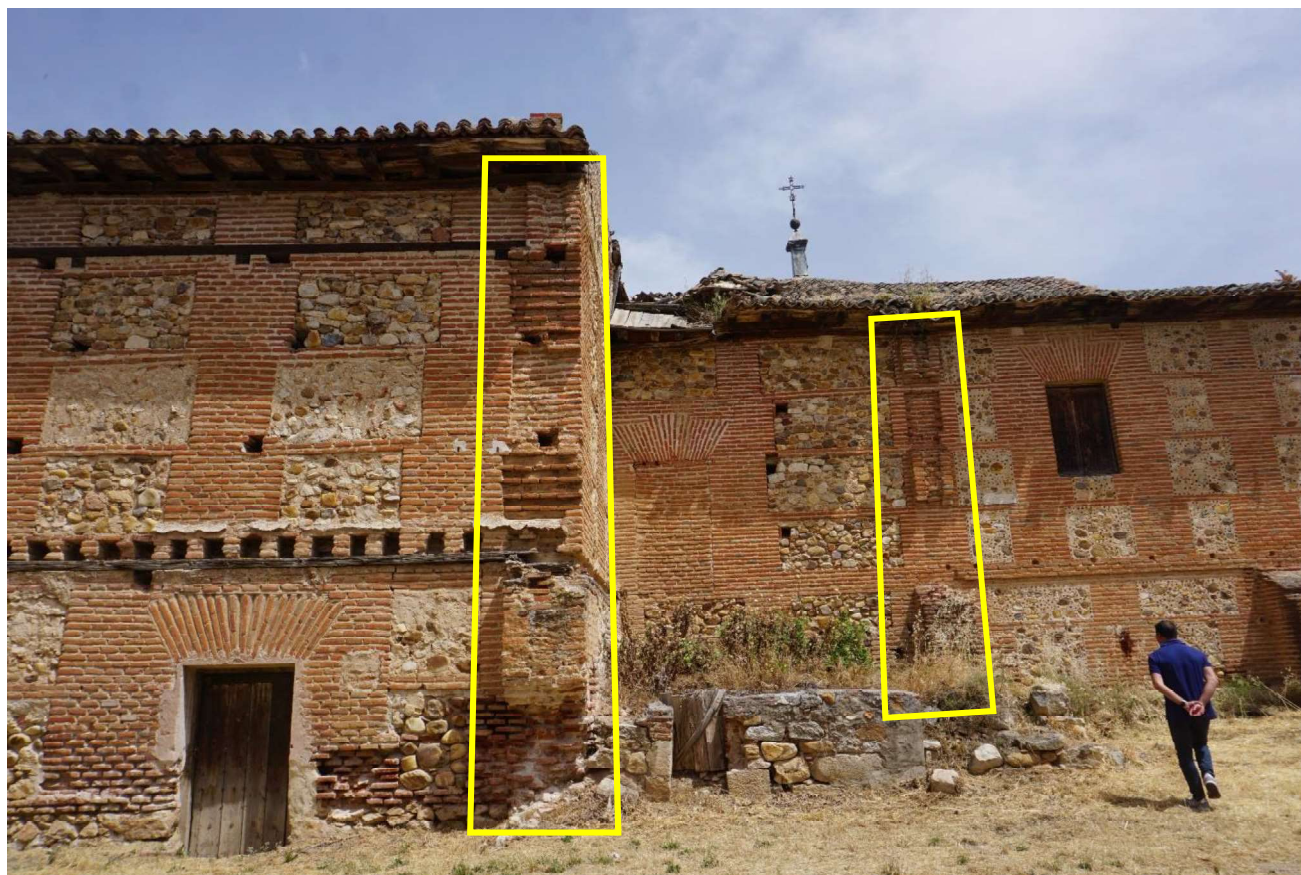
Enjarjes en los muros del lado norte de la crujía oriental
