PROYECTO DE: OBRAS DE MANTENIMIENTO (ITE) DEL EDIF. DE C/ SANTA CATALINA, 6

SITUACION: C/ Santa Catalina, 6. 28014 (Madrid)

PLANO: 2.1.1 PLANO ESTADO ACTUAL. ACTUACIONES EDIF SANTA CATALINA, 6. PLANTA SOTANO

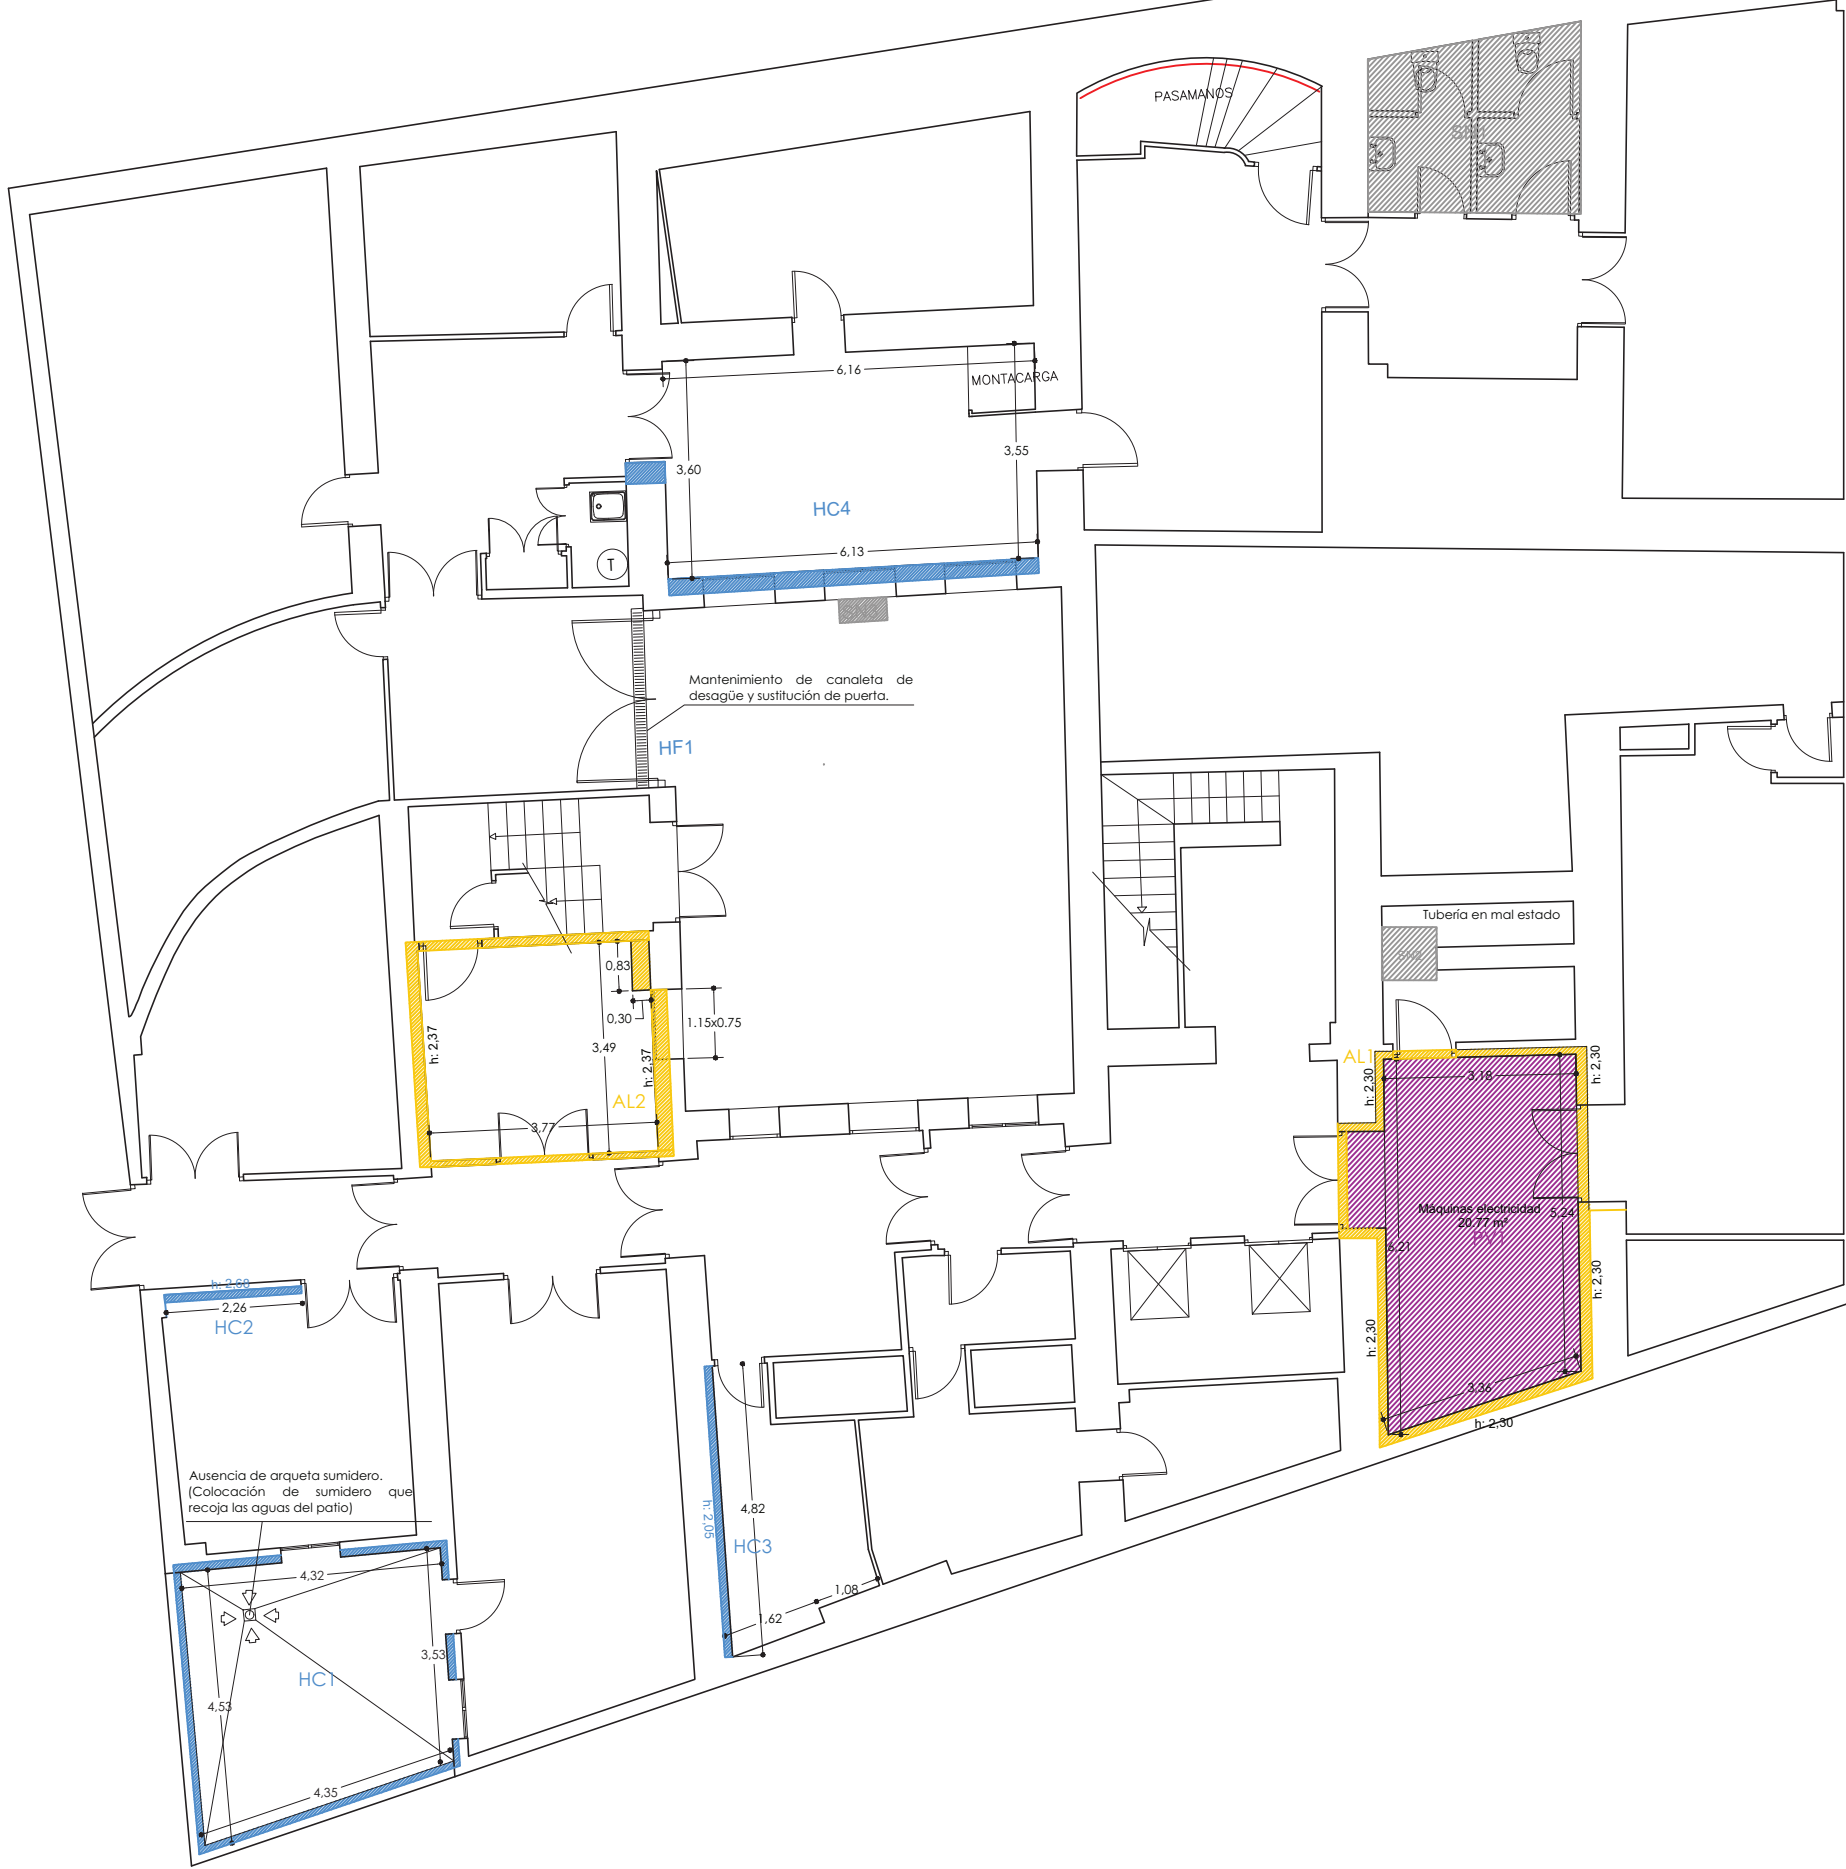
SN1.- Olores en los aseos por red de saneamiento defectuosa. Se procederá a meter una cámara en el saneamiento de los aseos para ver qué es lo que ocurre exactamente y si es el caso desatascar el saneamiento. Se procederá a revisar los sifones y desagües de la instalación de fontanería así como la conexión a la red de saneamiento del edificio. Revisión de sellado de inodoros.

SN2.- Tubería defectuosa. Se procederá a la sustitución con reposición de aislamiento térmico.

SN3.- Unidad exterior de clima que gotea sobre albardilla existente que además no tiene goterón lo que origina manchas de humedad y suciedad en el fachada. Se procederá de la siguiente manera, a ser posible se subirá la unidad exterior a la cubierta. de no ser así canalizar la condensación mediante tubo de polipropileno al desagüe más cercano.

HC1, HC2, HC3, HC4.- Humedades por capilaridad en muros existentes. Ausencia de arqueta sumidero en patio (HC1). Se reparará mediante perforaciones en la fabrica de ladrillo a 10-15 cm de altura de 14 mm Ø y 2/3 del espesor de la fabrica cada 10 cm e inyección de gel antihumedad. En el caso de HC1 también se colocará una arqueta sumidero para recogida de pluviales del patio. Se procederá a la limpieza del enfoscado en todo su perímetro con una altura aproximada de 50 cm. A continuación se colocará un zócalo para proteger el patio en su parte inferior y se pintará, se prevé pintar todo el perímetro con una altura de 4 metros.

AL1; AL2.- Desprendimientos de alicatados. Picado de alicatados preparación del soporte y reposición con piezas cerámicas igual al existente de color a elegir por la dirección facultativa.

PV1.- Solado en malas condiciones. Demolición de solería existente y sustitución de solado de baldosas cerámicas de 40 x 40 cm

HF1.- El sumidero lineal que recoge las aguas del patio interior está después de la puerta de acceso al sótano por lo que al estar en contacto con el agua se encuentra oxidada y está perdiendo masa. Se procederá a la limpieza del sumidero lineal, a la colocación de otro de las mismas características que los uniremos y a la sustitución de la puerta.

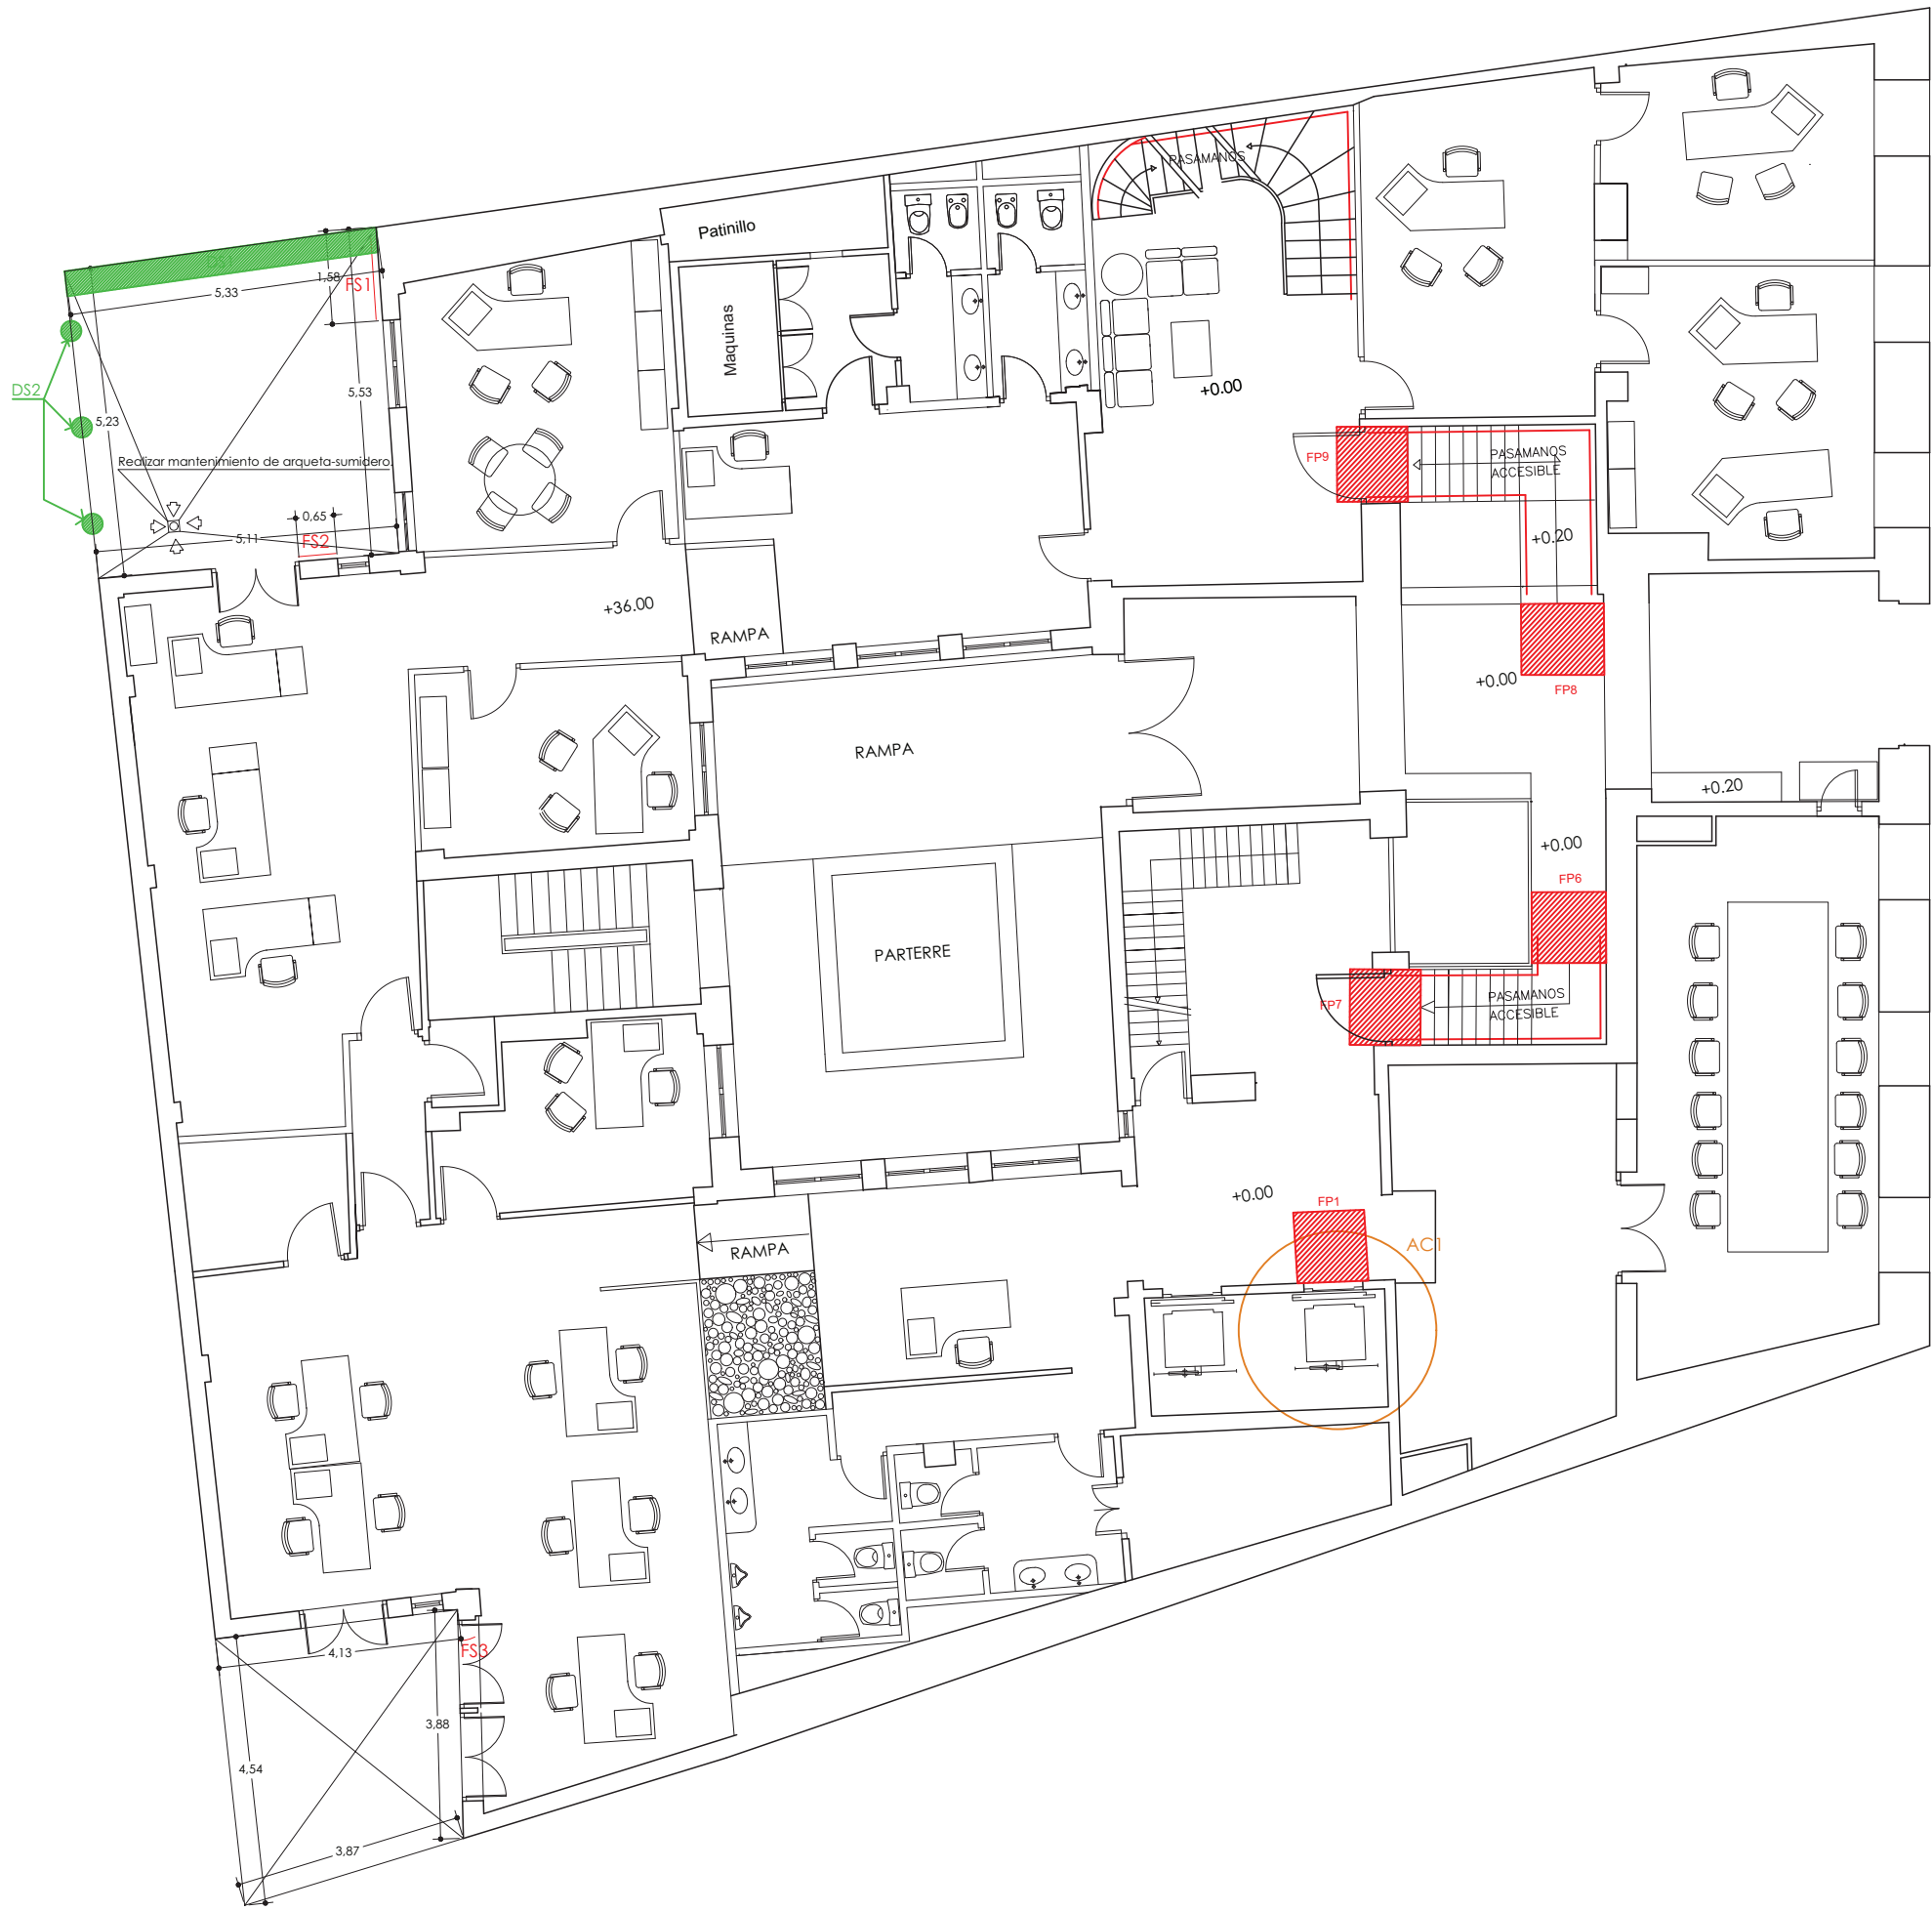
DS1.- Desprendimiento de revestimiento monocapa de muro existente.

Se procederá a desprender el monocapa afectado. A continuación se sellarán correctamente las juntas de las albardillas, se pondrá un nuevo monocapa y se pintará todo el paño.

DS2.- Debilidad en los anclajes en pletinas que sujetan perfiles tubulares existentes que soportan un mallazo de acero de doble torsión.

Los anclajes de la reja que separa el patio del Congreso de los Diputados está sólo anclada en dos de los 4 anclajes, aunque en los parámetros verticales lo está en sus 4 anclajes.

Se cortará la chapa de anclaje al borde del peto y se realizarán los dos taladros que faltan simétricos a los existentes que están bien anclados.

FS1; FS2.- Fisuras en revestimiento de paramentos exteriores.

Se procederá al picado y saneado de la grieta colocación de malla de fibra de vidrio y reposición del revestimiento.

FS3.- Fisura en pieza de albardilla cerámica. Sustitución de pieza dañada.

AC1.- Para subir desde la calle a la entreplanta existe un salva escaleras pero luego los ascensores no son adaptados por lo que no de ellos debería de ser adaptado.

Al ser un Edificio de uso público y de servicios de las Administraciones Públicas debe cumplir con la Ley 8/1994, de 22 de junio, de Promoción de la Accesibilidad y Supresión de Barreras Arquitectónicas. Se coloca franja tacto visual tanto en las escaleras del itinerario accesible como en el ascensor.

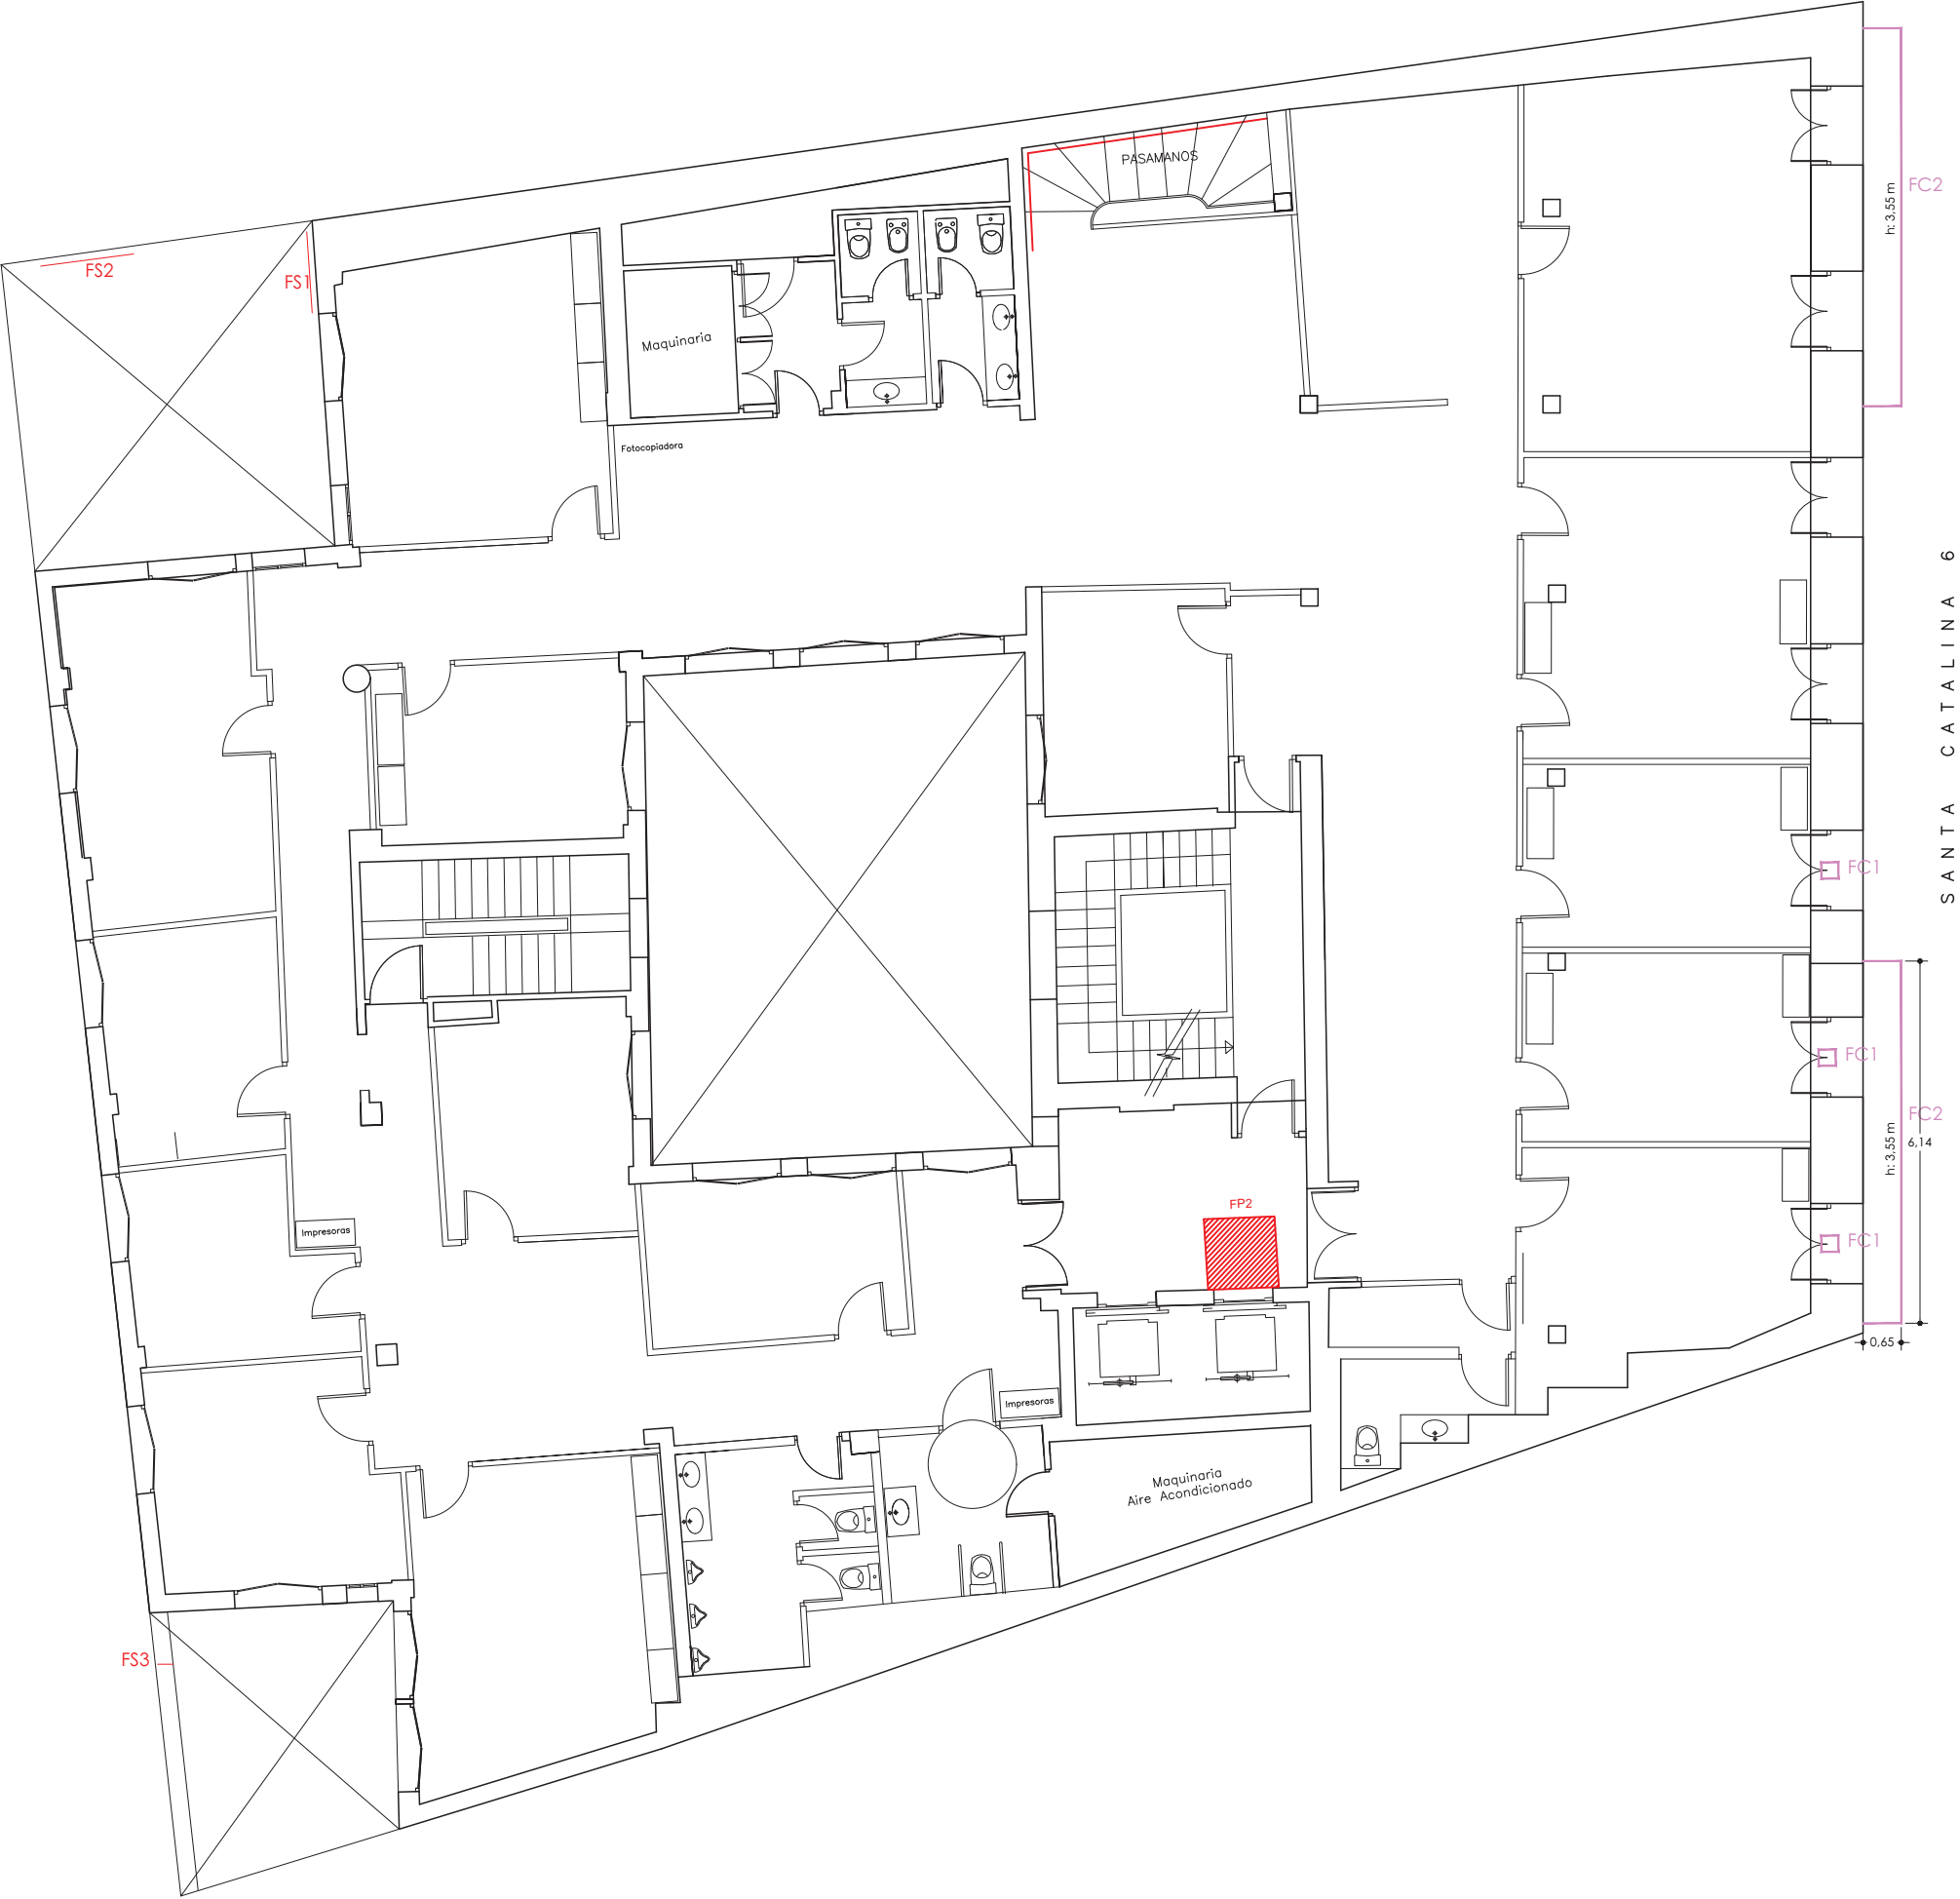
FS1; FS2.- Fisuras en revestimiento de paramentos exteriores. Se procederá al picado y saneado de la grieta colocación de malla de fibra de vidrio y reposición del revestimiento.

FS3.- Fisura en pieza de albardilla cerámica. Sustitución de pieza dañada.

FC1.- Estanqueidad deficiente de las carpinterías. Repaso de sellados de las puertas balconeras.

FC2.- Restauración de miradores, no cierran bien las manetas. Se procederá a rehabilitación de los miradores y la sustitución de los vidrios existentes por unos climalit.

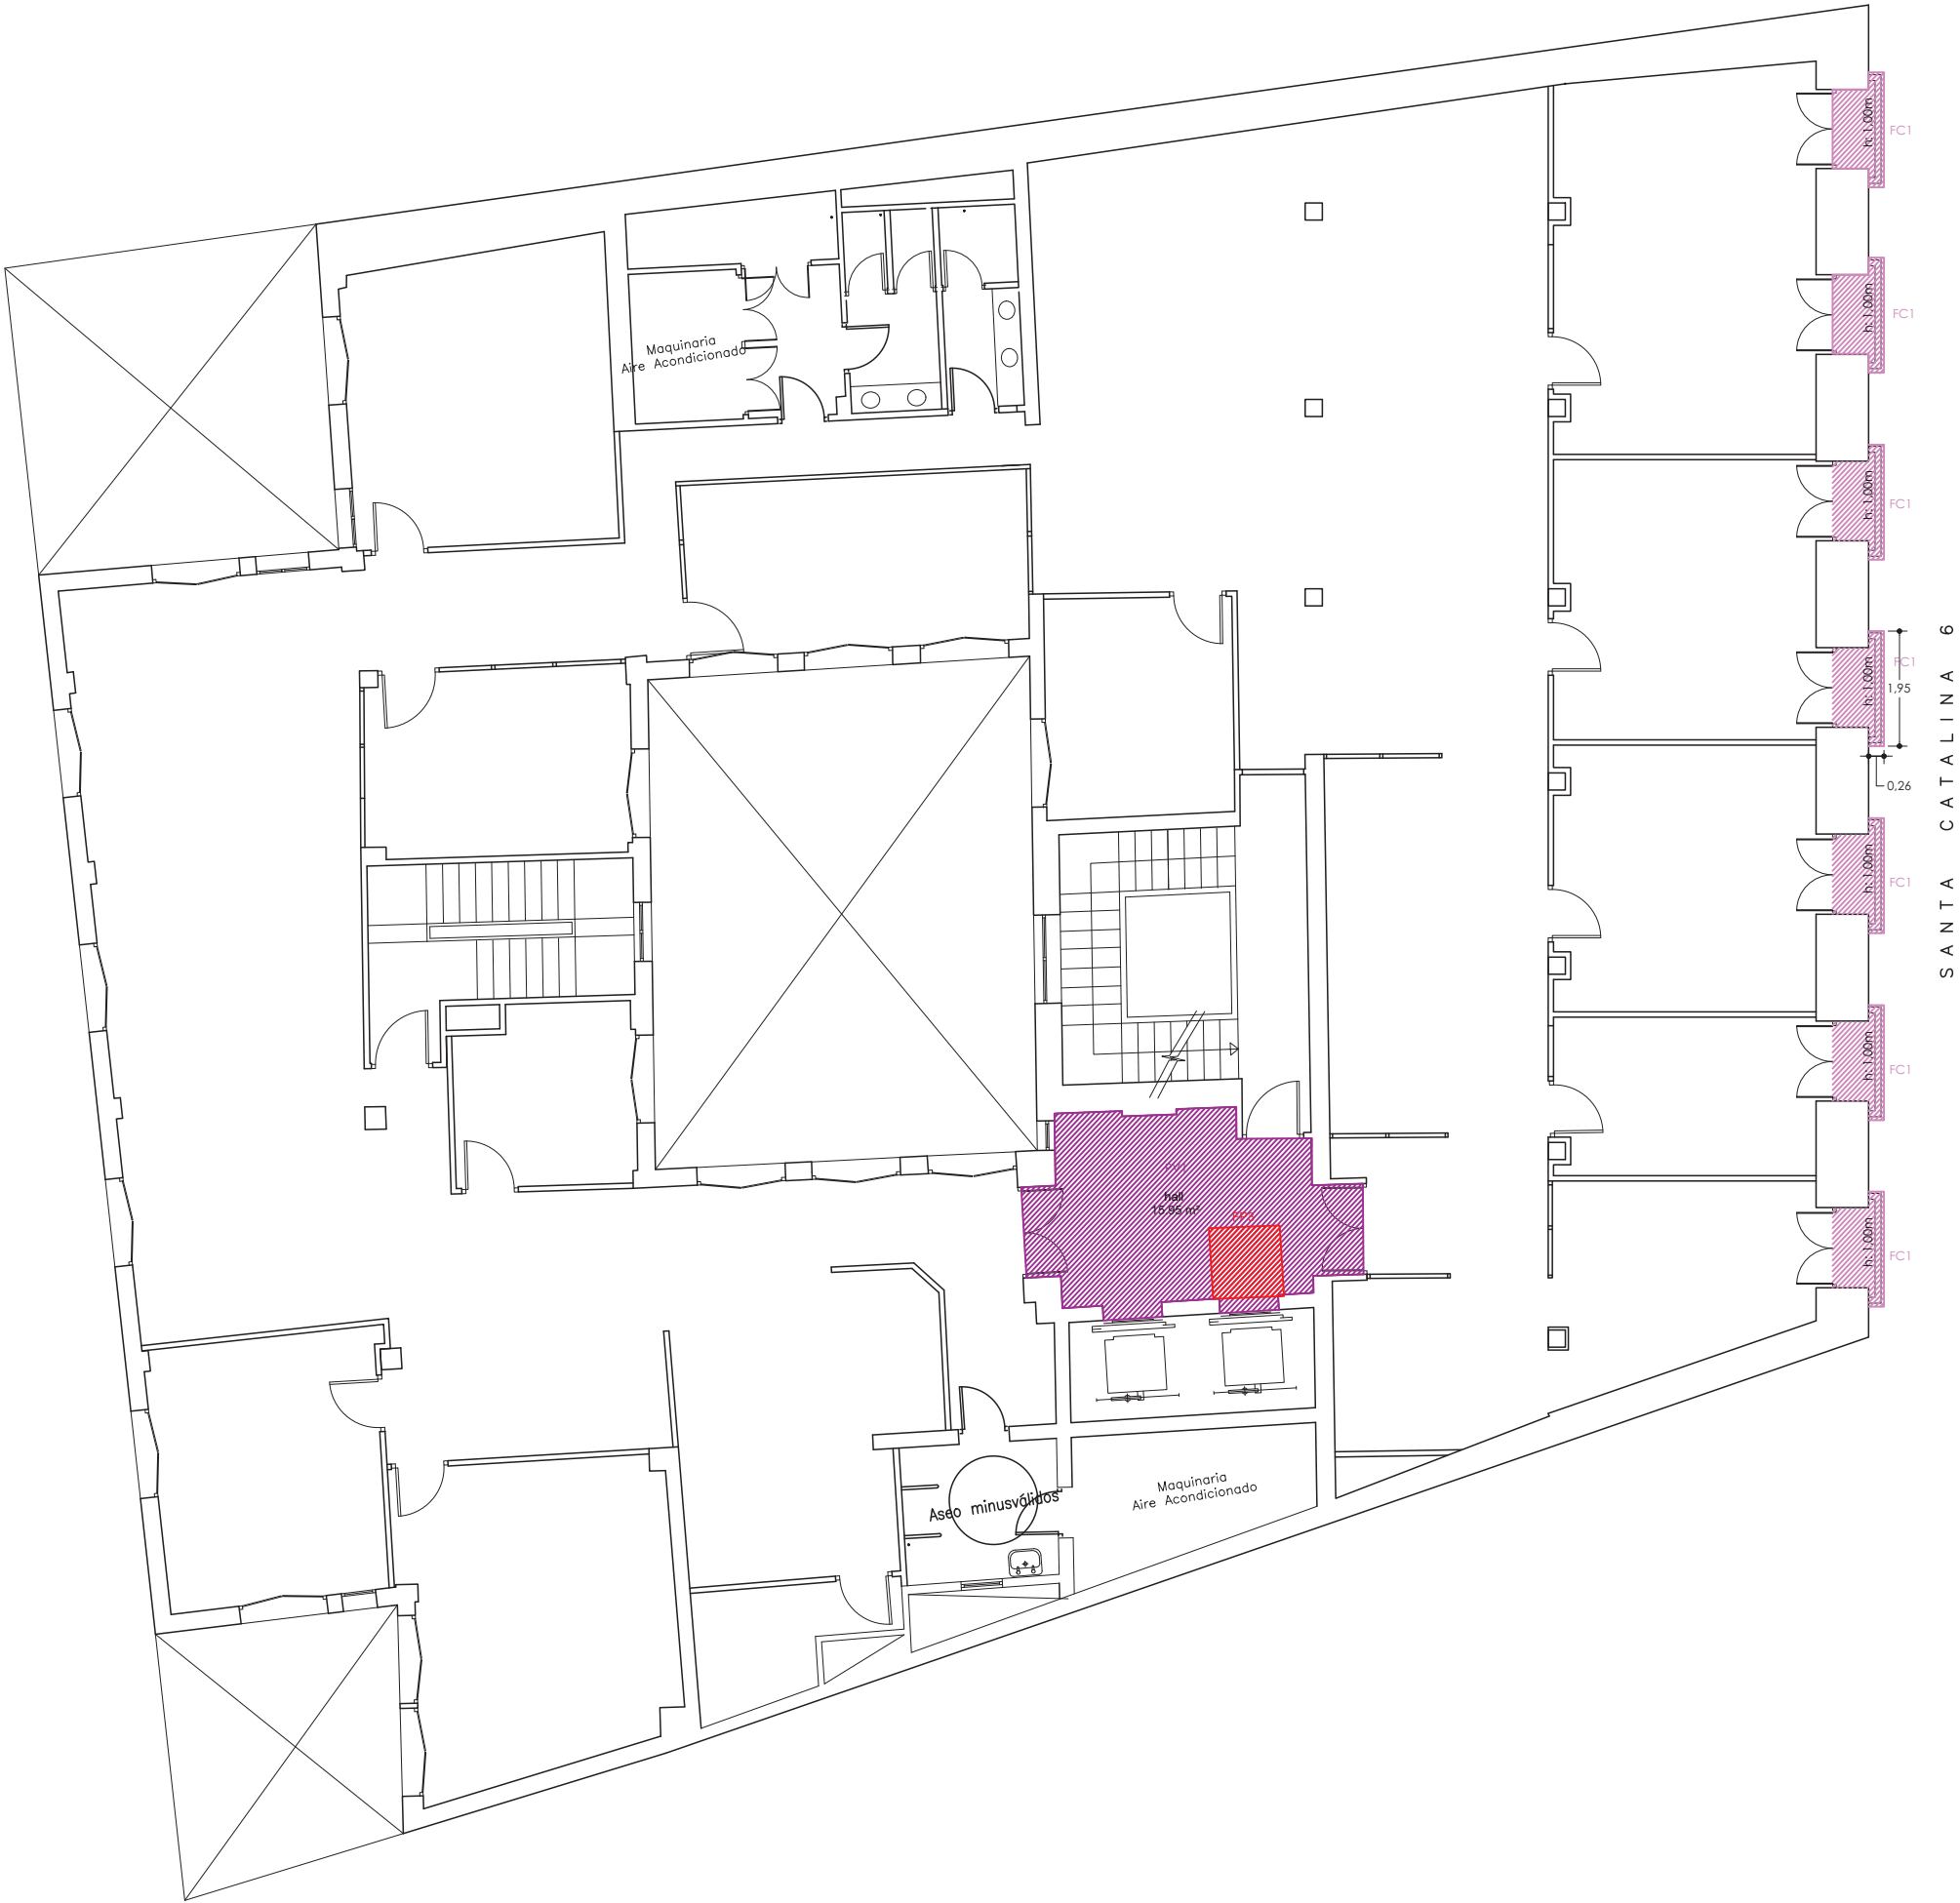
PV1.- El pavimento de madera presenta las juntas de las lamas muy separadas y en algunos sitios se encuentran levantadas por lo que podría haber riesgo de caídas. Se procederá al lijado y barnizado del pavimento de madera o bien a su sustitución.

FC1.- Todas las barandillas que se encuentran en la fachada principal del edificio se encuentran en mal estado y oxidadas debido a las inclemencias meteorológicas.

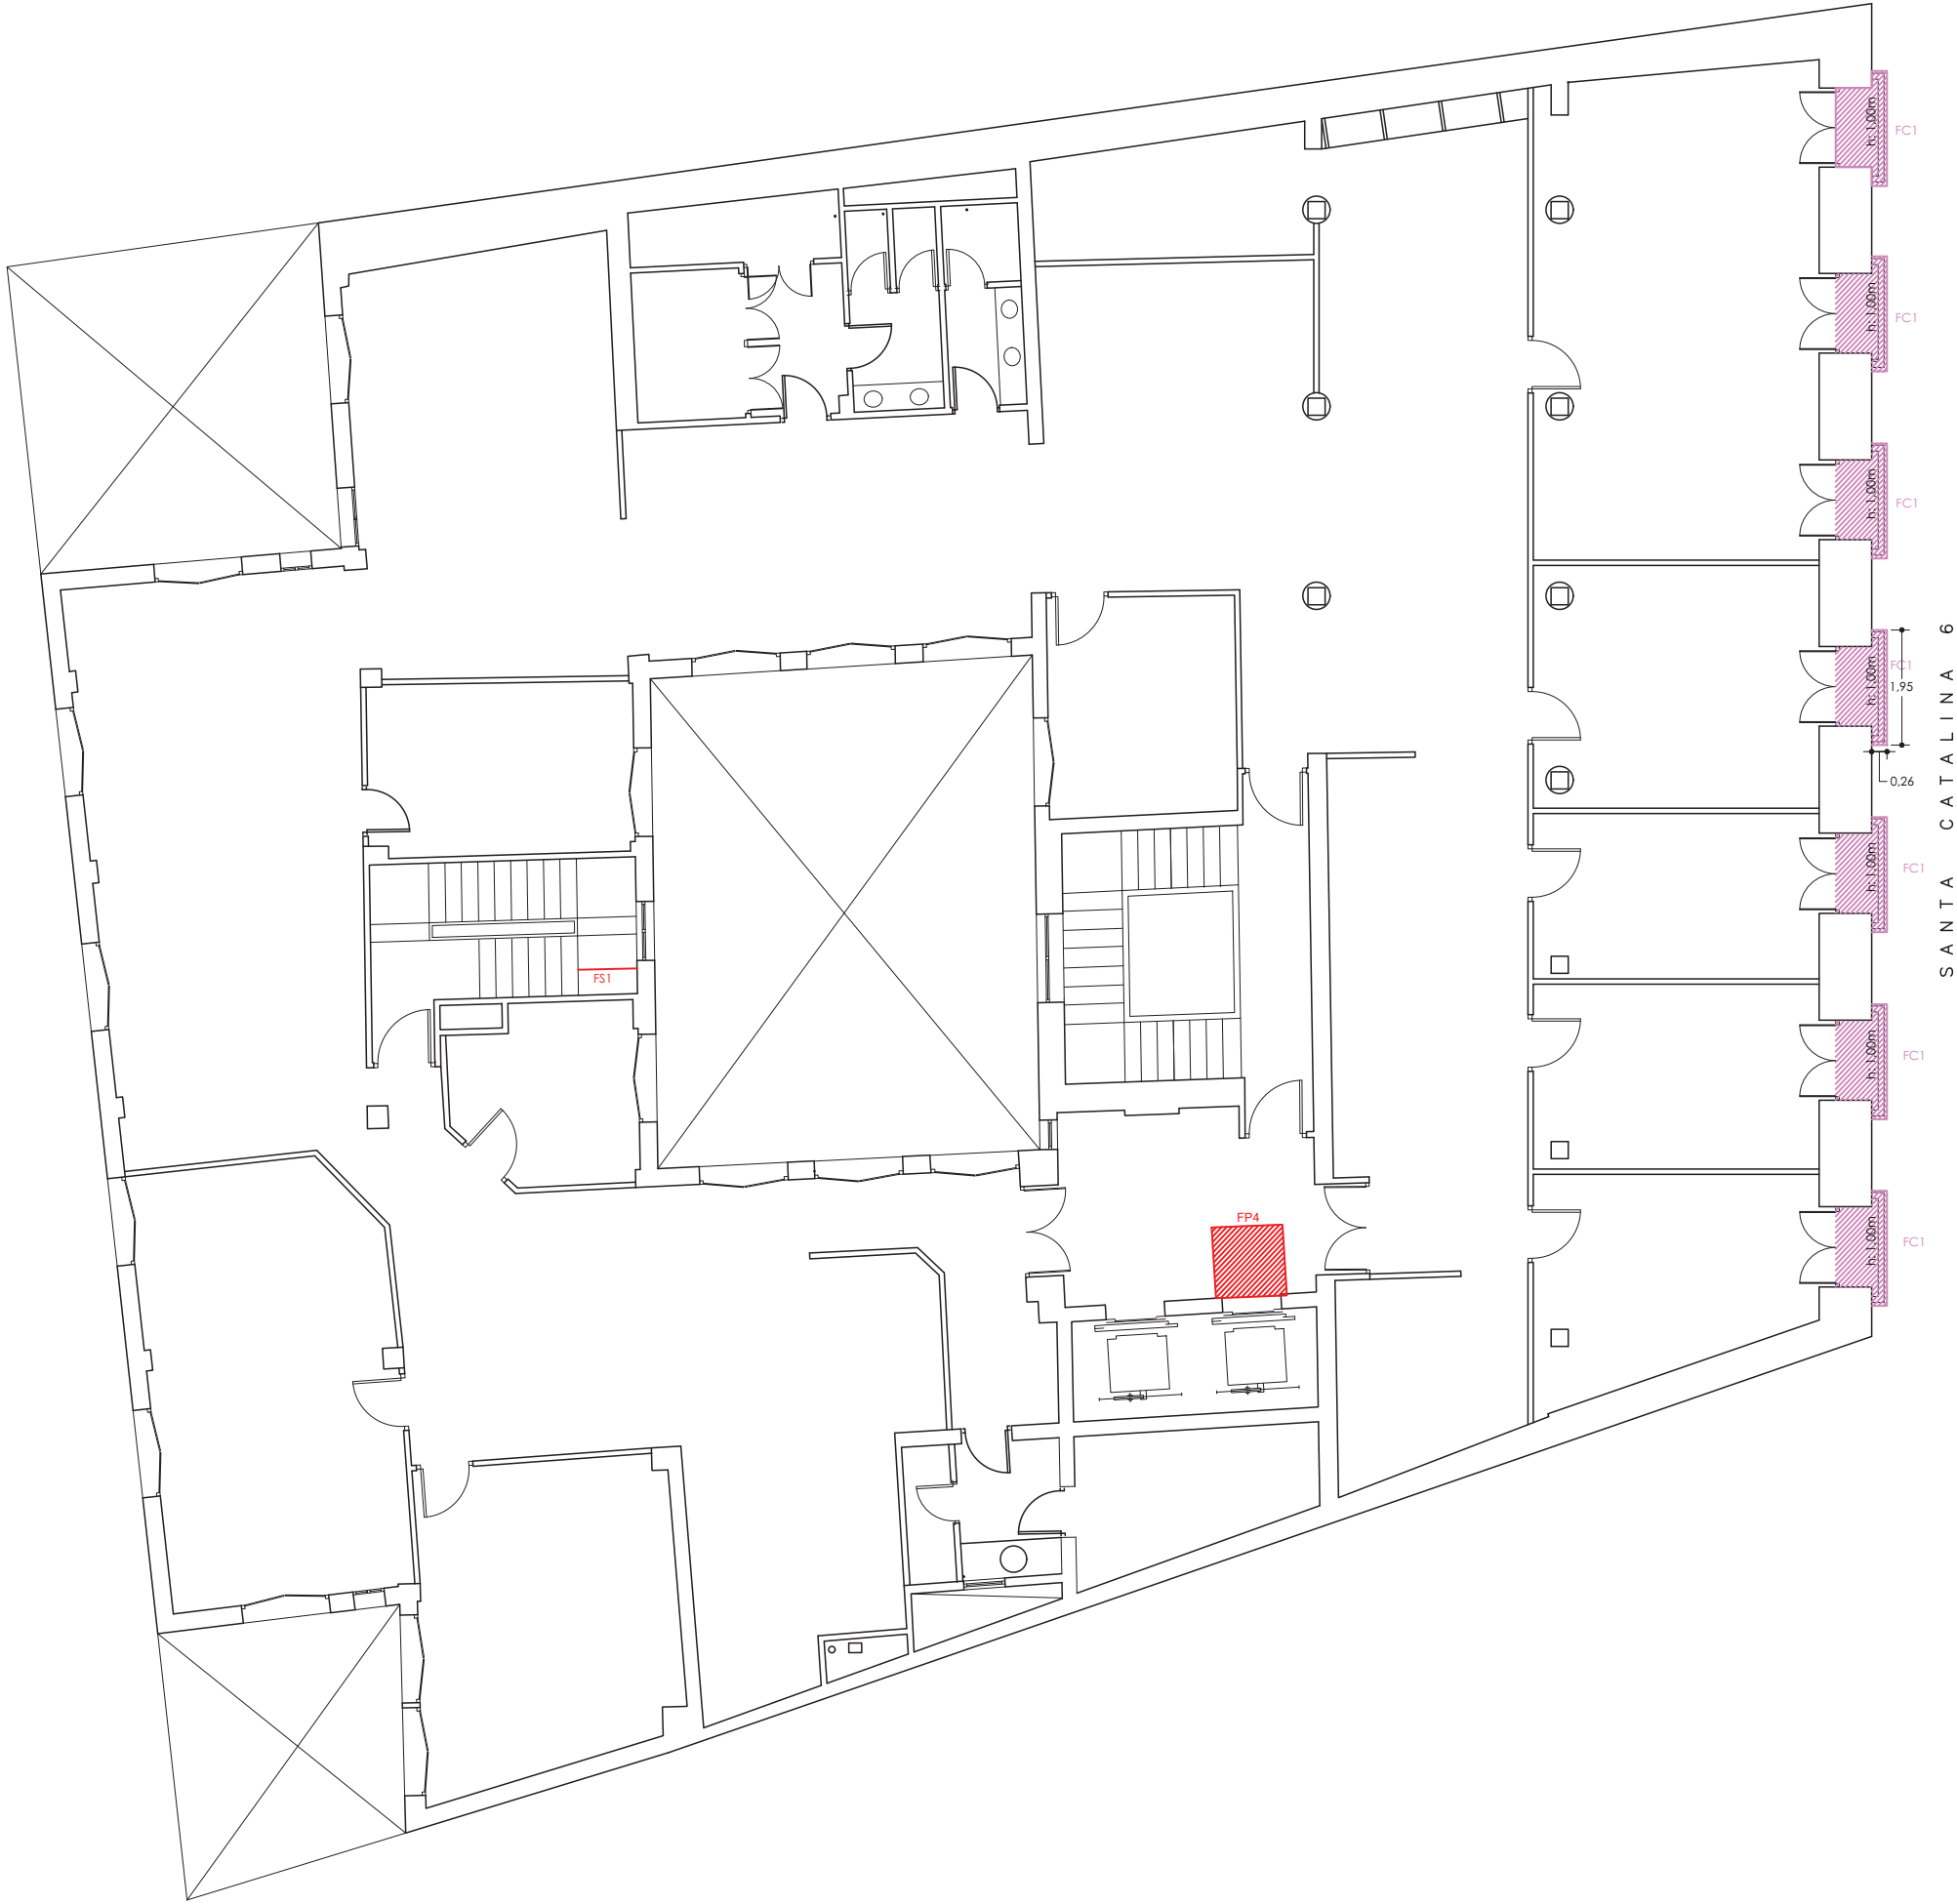
FS1.-El pavimento de madera en el rellano de la escalera se encuentra fracturado, por lo apreciado parece sólo del acabado de madera.  
Se procederá a la sustitución del acabado del rellano de la escalera por otro del mismo tipo de madera.

FC1.- Todas las barandillas que se encuentran en la fachada principal del edificio se encuentran en mal estado y oxidadas debido a las inclemencias meteorológicas.
