PROYECTO DE: OBRAS DE MANTENIMIENTO (ITE) DEL EDIF. DE C/ SANTA CATALINA, 6

SITUACION: C/ Santa Catalina, 6. 28014 (Madrid)

PLANO: 2.1.1 PLANO ESTADO ACTUAL. ACTUACIONES EDIF SANTA CATALINA, 6. PLANTA SOTANO

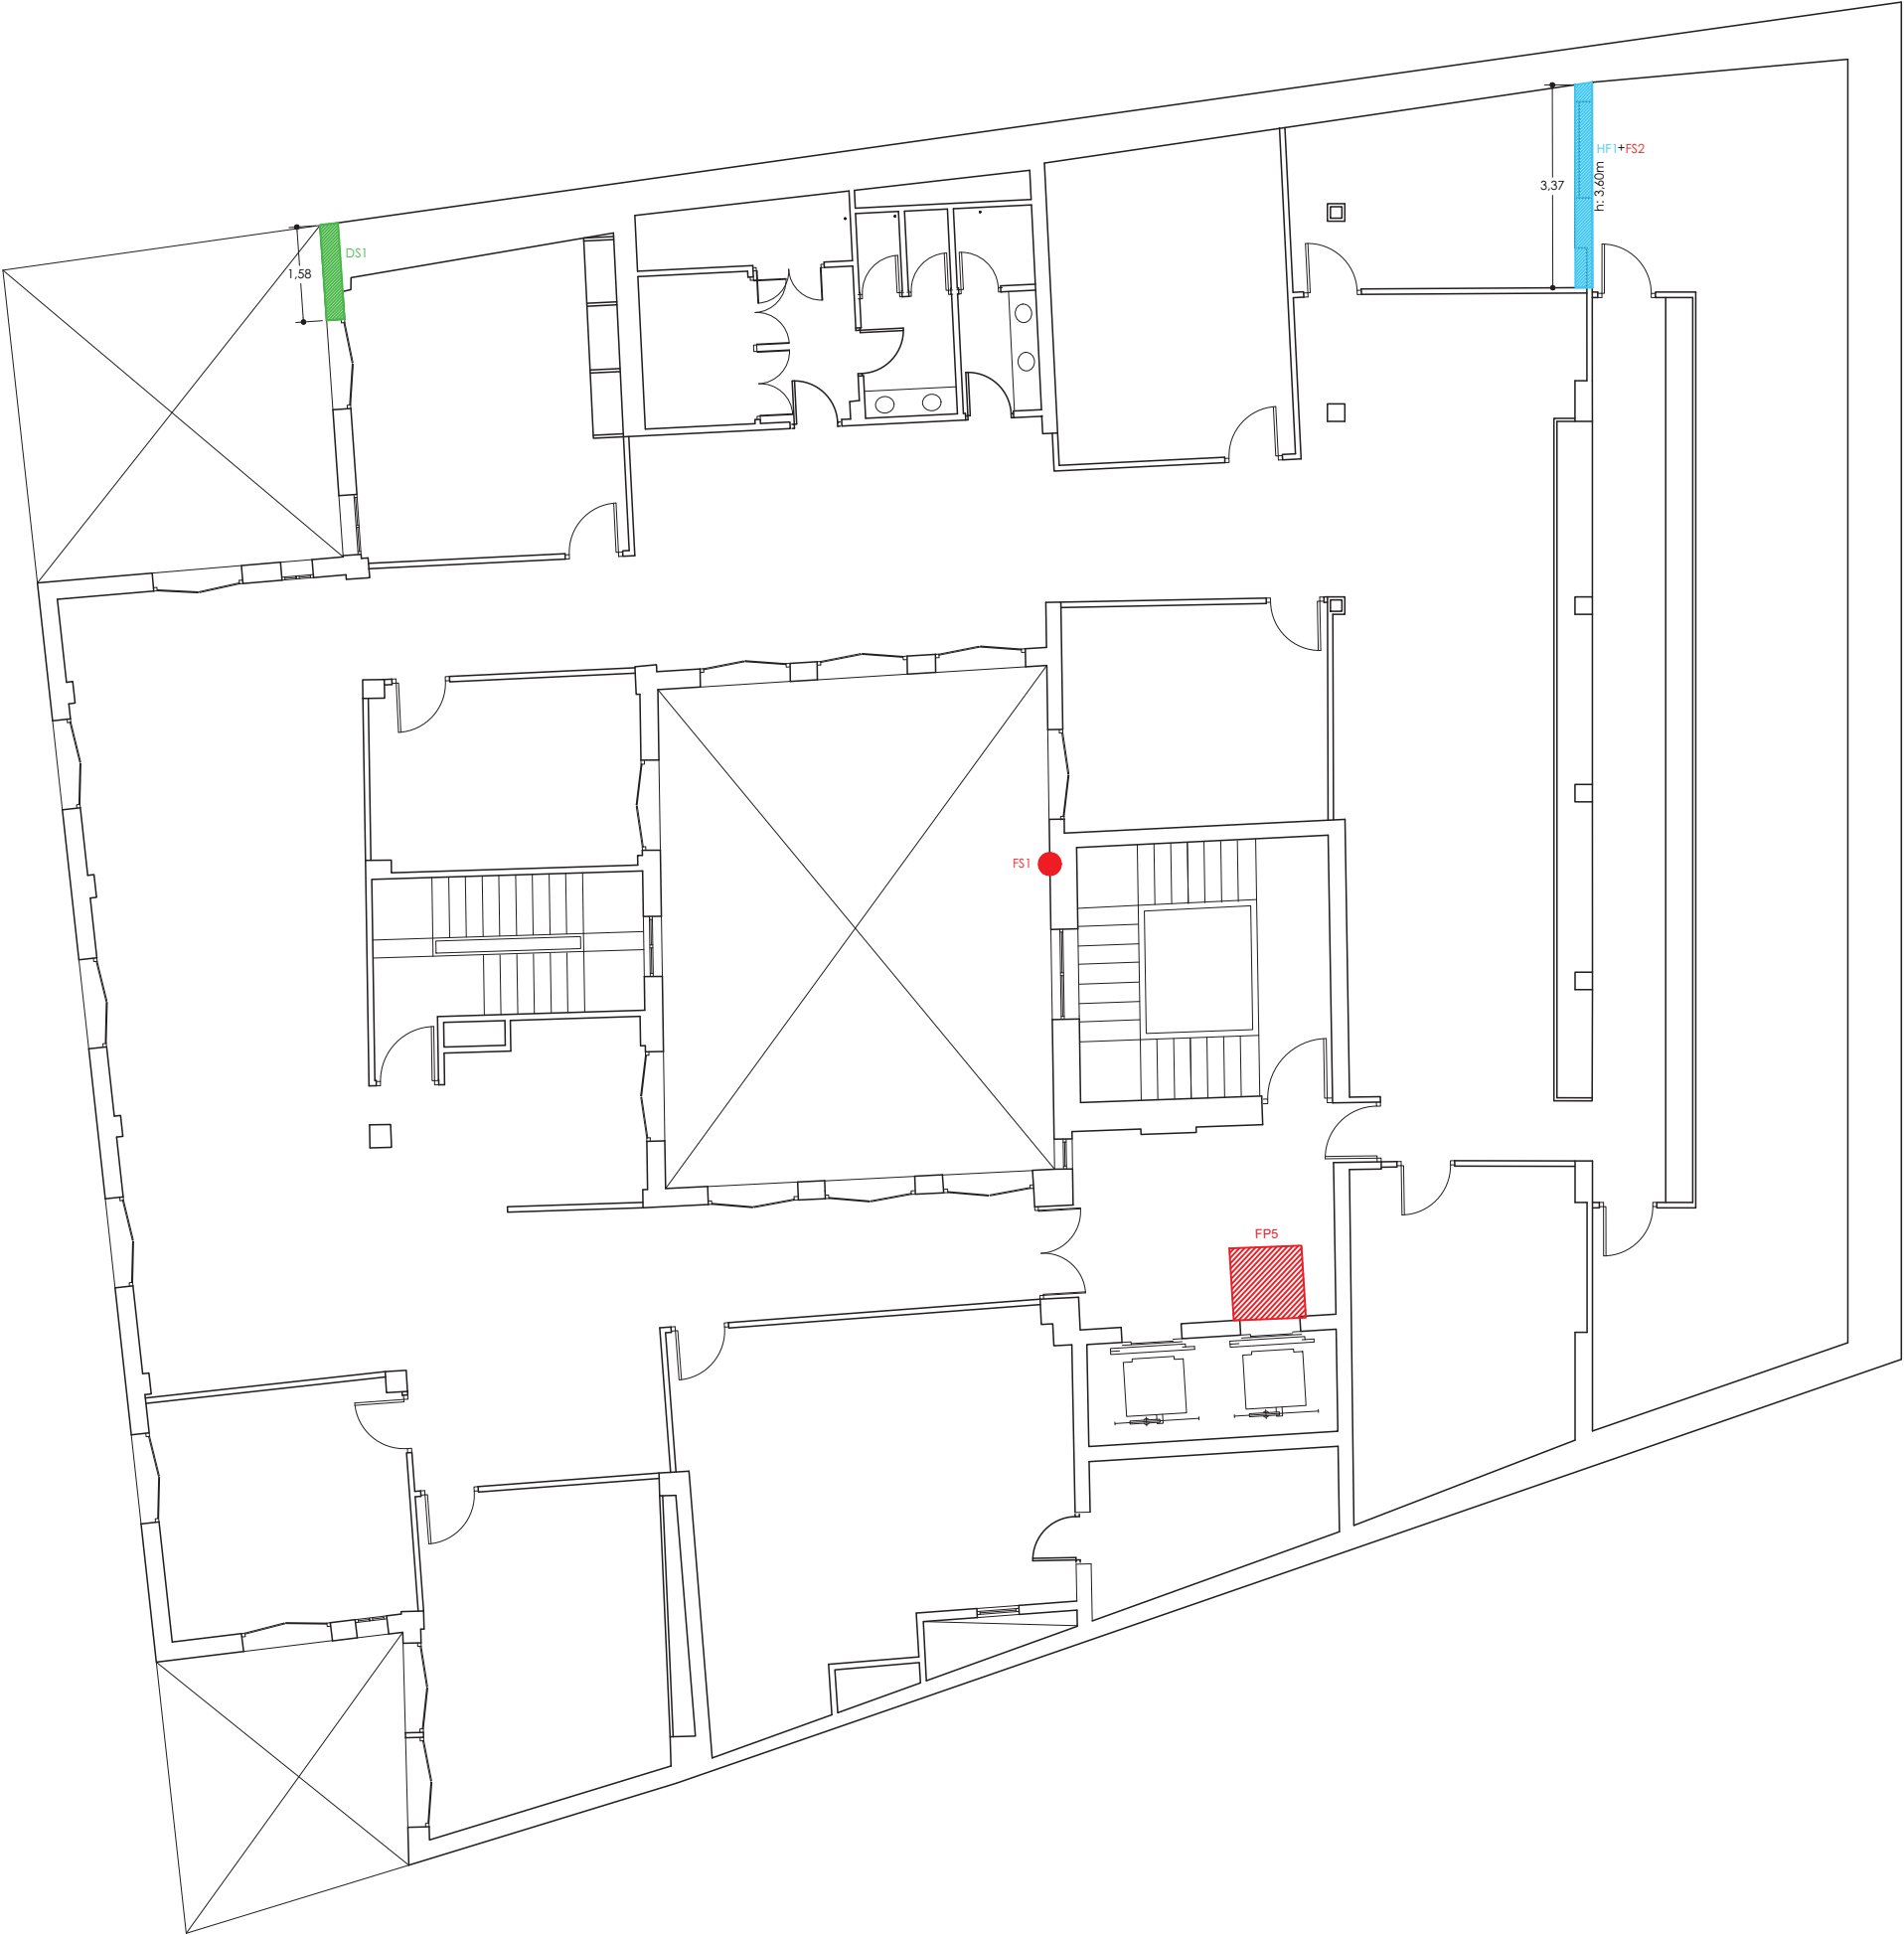
DS1.- Desprendimiento de monocapa de fachada. Se procederá a desprender el monocapa afectado, se pondrá un nuevo monocapa y se pintará todo el paño desde la medianera hasta la ventana.

FS1.- Fisuras en revestimiento de paramentos exteriores. fisuras en la fachada interior del patio que da junto a la escalera principal en toda la altura del edificio. Éstas no se manifiestan en el interior por lo que son del revestimiento del monocapa. Se procederá a desprender el monocapa afectado, se pondrá un nuevo monocapa y se pintará todo el paño.

HF1+FS2.- Humedades provocadas por filtración de agua a través de la carpintería, eso ha provocado que se agriete el tabique. Se procederá a sellar bien la carpintería y reparar la fisura del tabique y pintar todo el paño.

FC1.- Desprendimiento del revestimiento monocapa debido a la falta de espesor

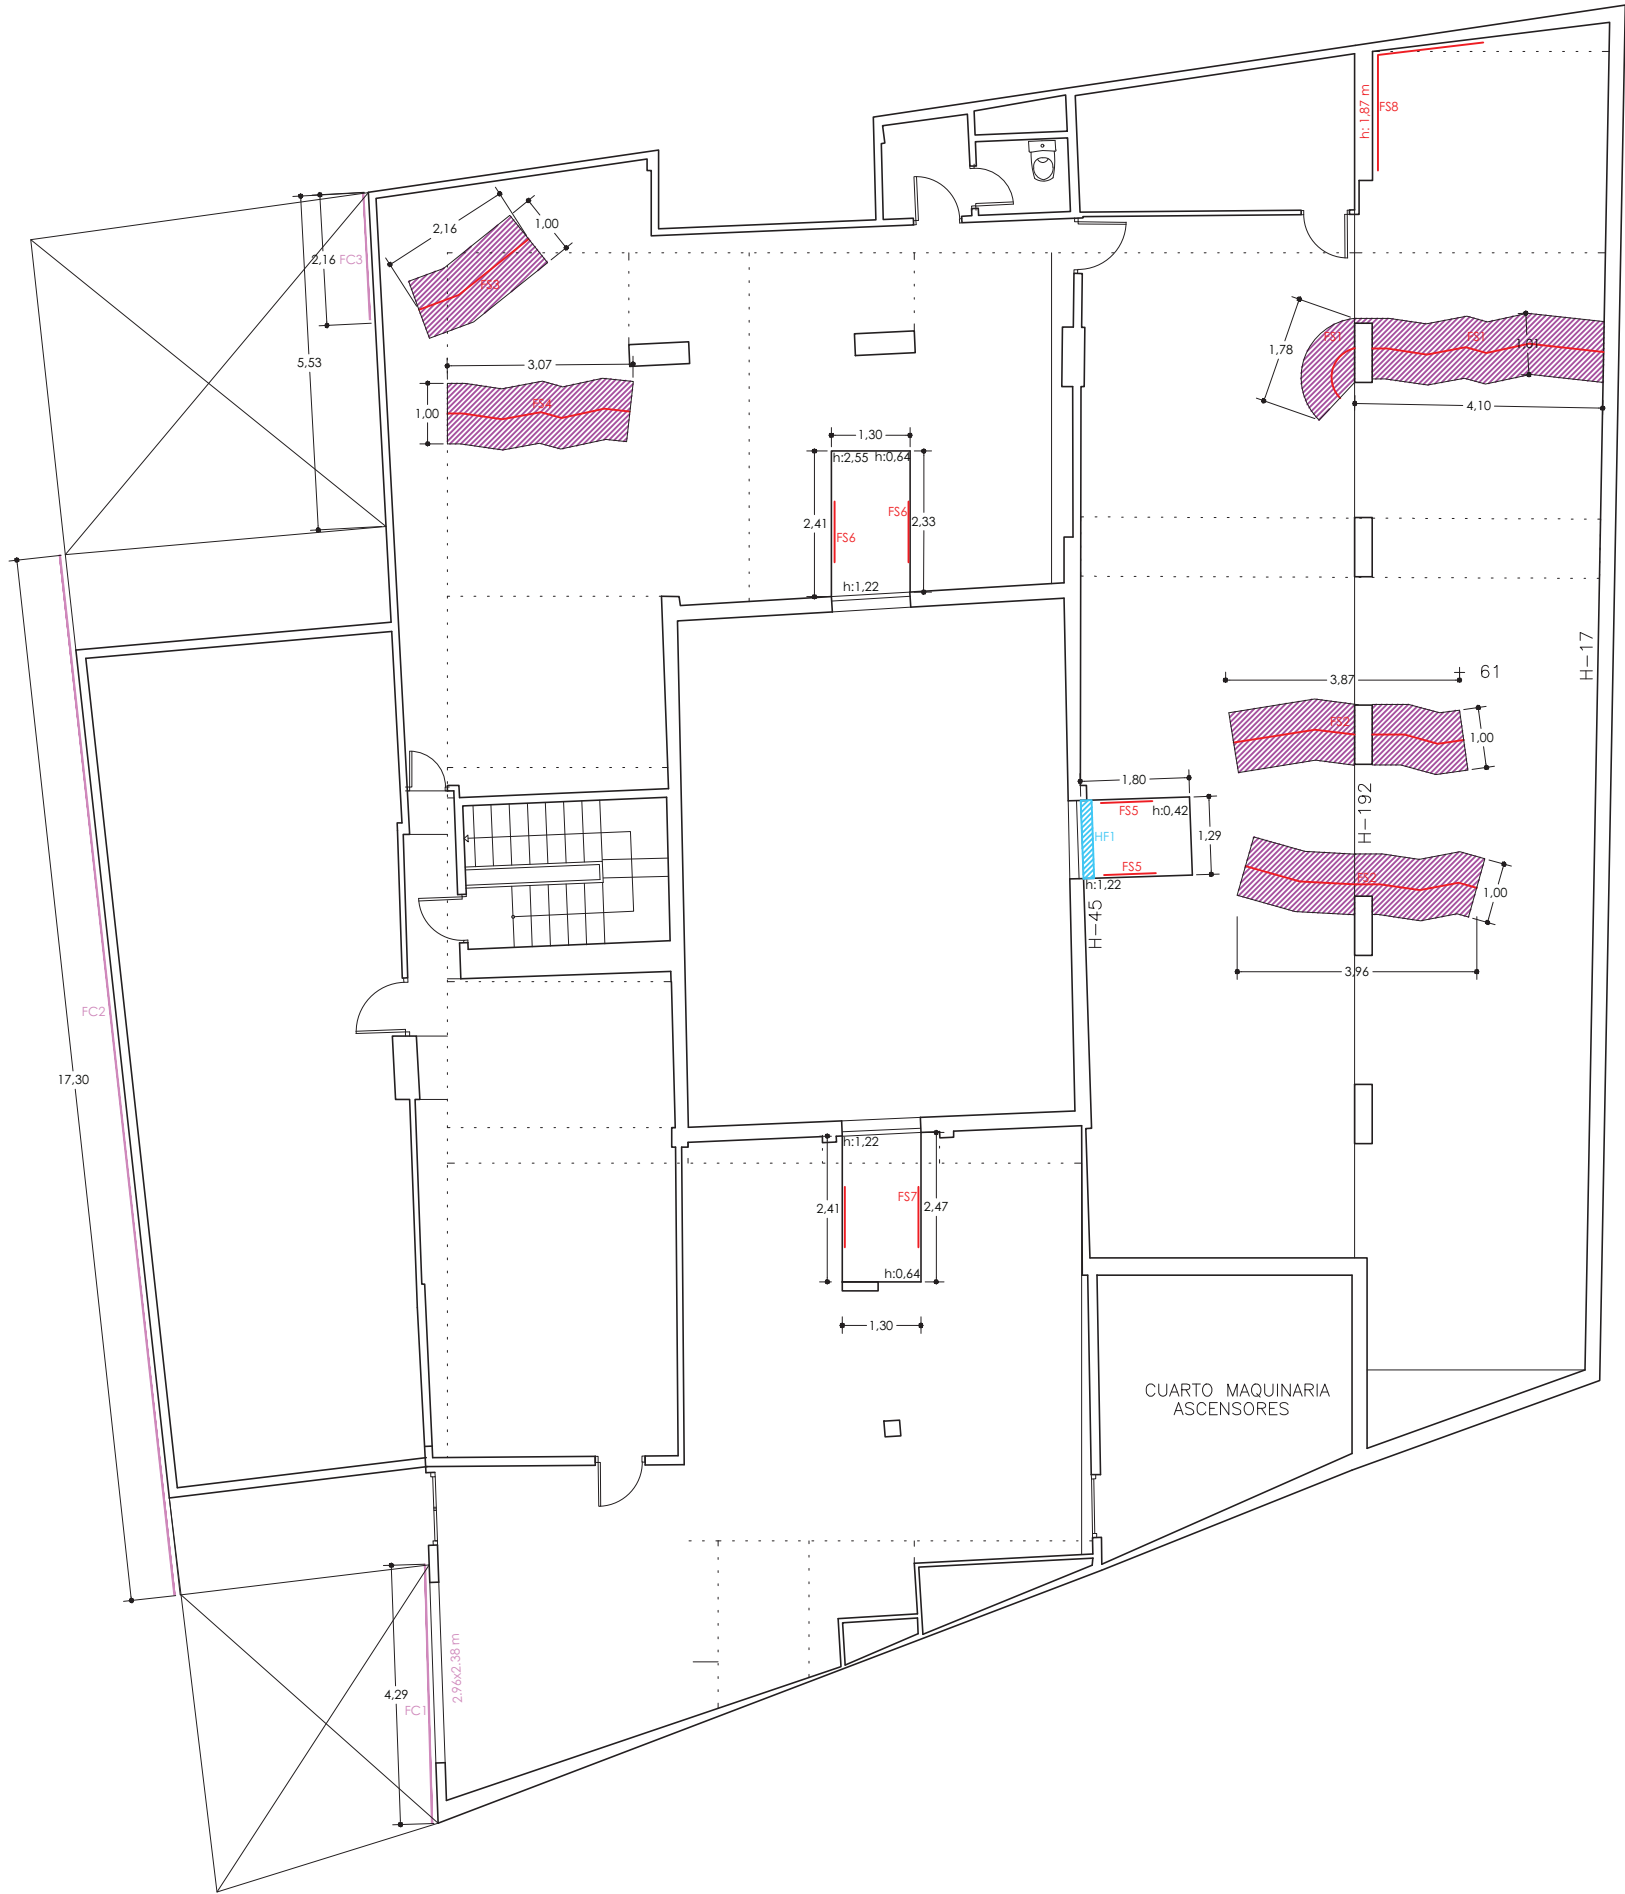
FC1.- El hueco de la rejilla de ventilación para el equipo de climatización no está rematado.  
Se procederá a rematar correctamente la rejilla con la fachada del patio.

FC2 Y FC3.- El revestimiento de monocapa se está levantando en el encuentro con la cobertura de teja de la cubierta.  
Se procederá a desprender el monocapa afectado, se pondrá un nuevo monocapa rematándolo bien en el encuentro con las tejas y se pintará todo el paño hasta la primera línea de despiece.

FS1; FS2; FS3 y FS4.- Fisuras en falso techo de escayola del forjado inclinado que forma la cubierta.  
No son fisuras importantes por lo que se procederá a su reparación colocando una malla y se pintarán todos los paños afectados.

FS5; FS6 y FS7.- Grietas en el canto del forjado.

FS8.- fisura horizontal en la medianera con el edificio colindante, puede que sea por la dilatación de la cubierta vecina, eso ha provocado una grieta en el tabique perpendicular por empuje de la medianera.  
No son fisuras importantes por lo que se procederá a su reparación colocando una malla y se pintarán todos los paños afectados.

HF1.- Humedades por filtraciones debajo de la ventana  
Se procederá a sellar bien la carpintería y pintar todos los paños de la zona afectada.
