MEMORIA VALORADA DE OBRAS DE REPARACIÓN DERIVADAS DE LA INSPECCIÓN
TÉCNICA DEL EDIFICIO DEL CENTRO DE SALUD “PARQUE COIMBRA”, SITO EN LA
AVENIDA DE LOS SAUCES 57, MÓSTOLES (28935, MADRID).

**PROMOTOR: GERENCIA ASISTENCIAL DE
ATENCIÓN PRIMARIA, SERVICIO MADRILEÑO
DE SALUD**

**ARQUITECTO TÉCNICO: LUIS CARLOS
IZQUIERDO GRACIA**

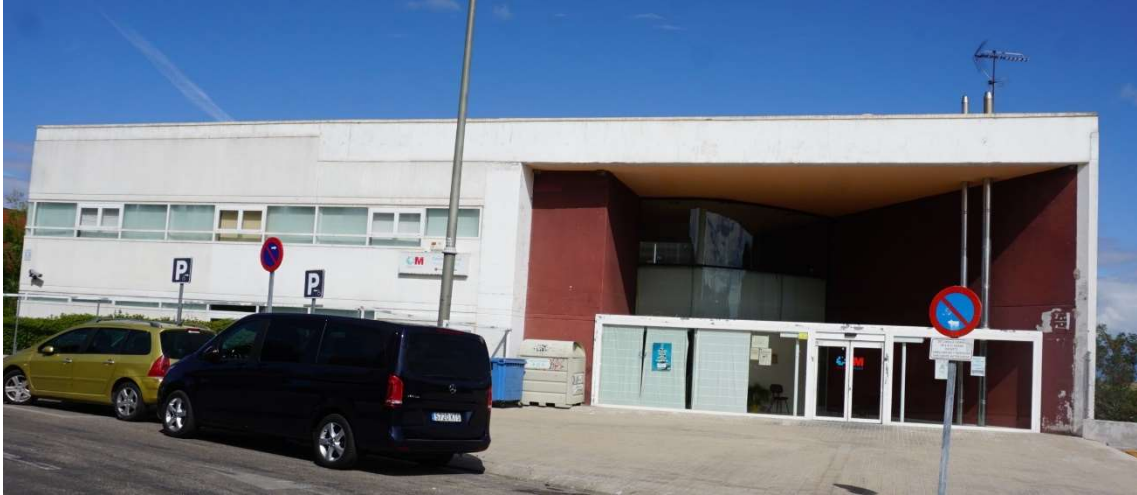
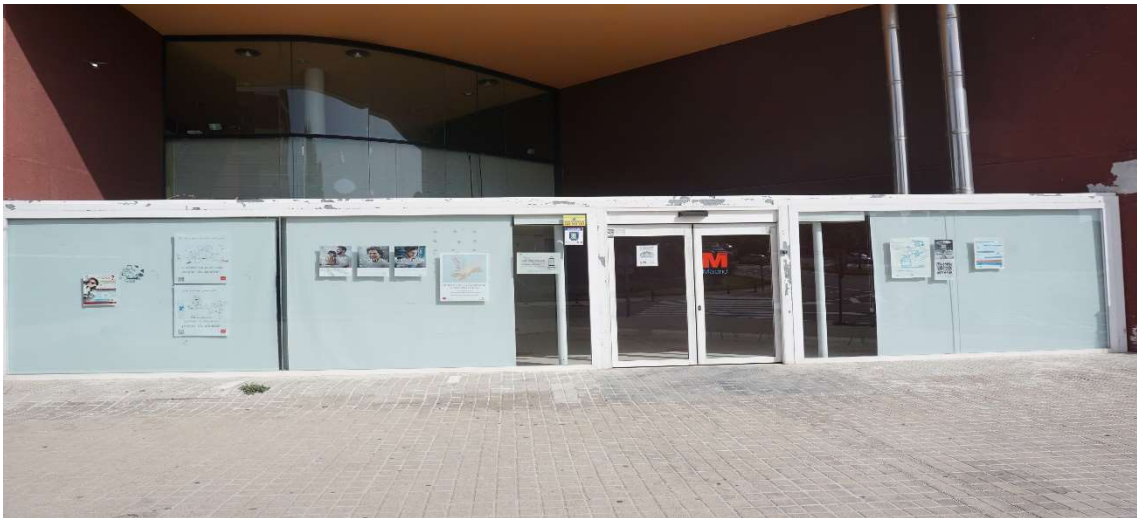
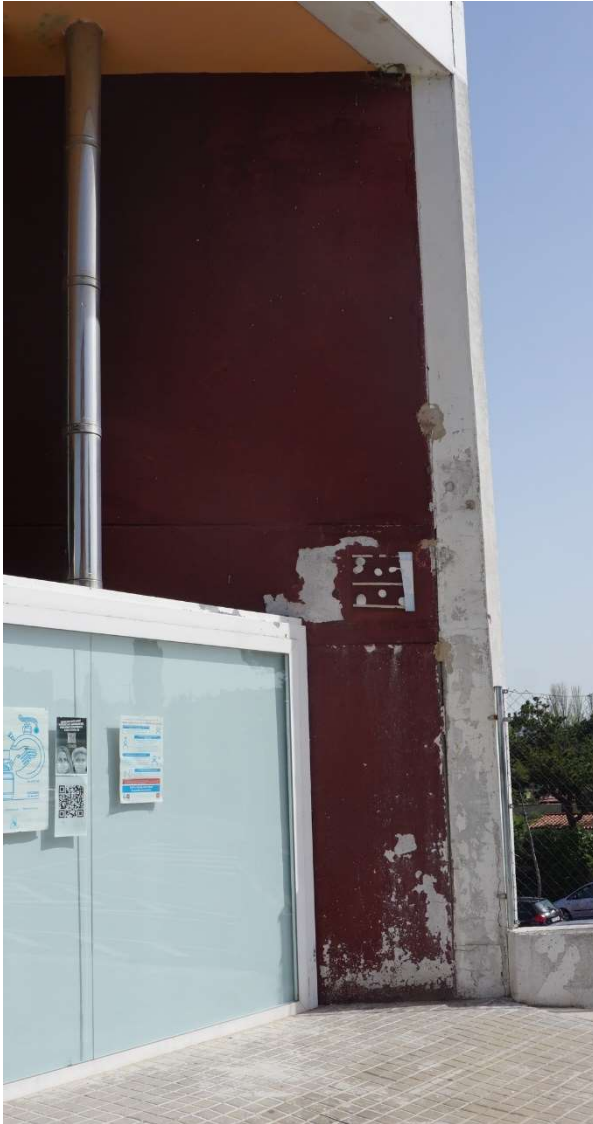
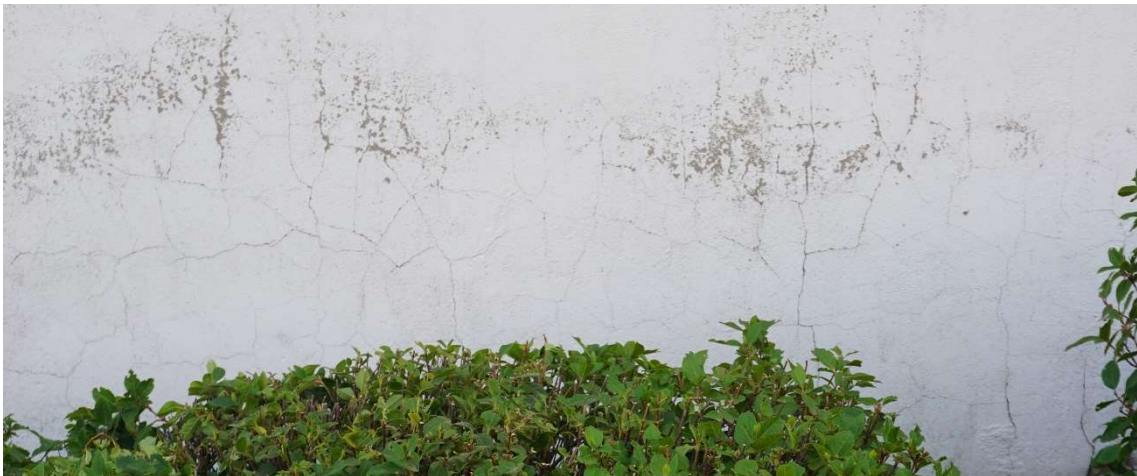
FACHADA SUR

La pintura sobre los paramentos exteriores de fachada se encuentra en diferentes zonas levantada, en parte craquelada y en general, se observa un cierto defecto de cubrición suficiente del soporte de mortero de cemento.

En la fachada lateral izquierda, se manifiestan fisuras marcando cantos de forjado y ligeros embolsamientos del revestimiento de mortero de cemento. En esta misma, en el hueco de luces, presenta una fisura vertical a nivel de la última planta.

- Rascado de pinturas mal adheridas y lijado de superficies.
- Aplicación de imprimación fijadora de pinturas.
- Aplicación de pintura protectora sobre superficies de mortero de cemento y hormigón.

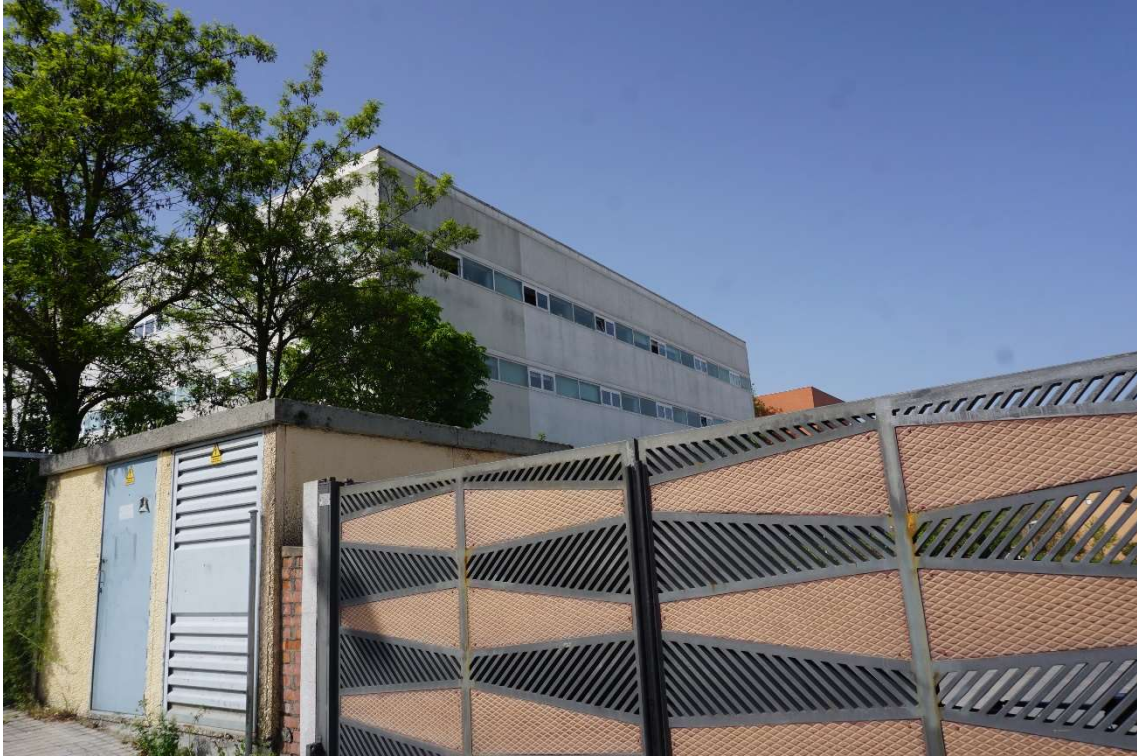
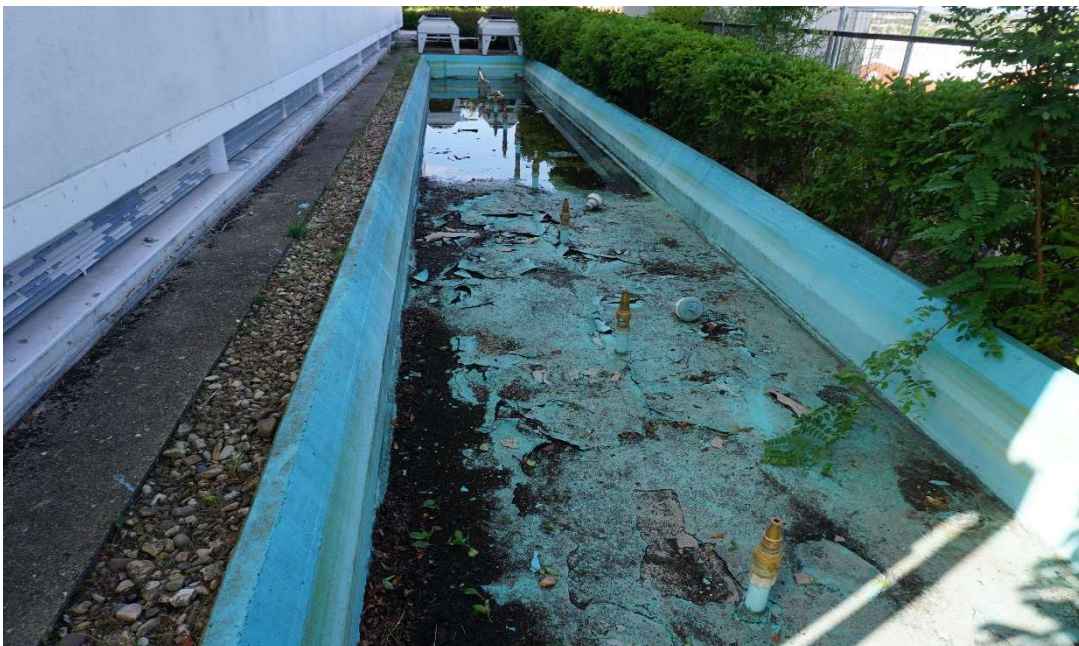
FACHADA NORTE

La pintura aplicada sobre los elementos de cerrajería en puertas, ventanas, rejillas de ventilación y otros elementos constructivos, está levantada en un grado elevado. Aparentemente estas superficies carecen de imprimación previa de adherencia para la posterior aplicación del esmalte.

- Lijado de superficies de chapa galvanizada en todos los elementos de cerrajería realizados con chapa de acero galvanizado.
- Aplicación de imprimación de adherencia sobre estas y aplicación de pintura protectora a base de esmalte sintético.

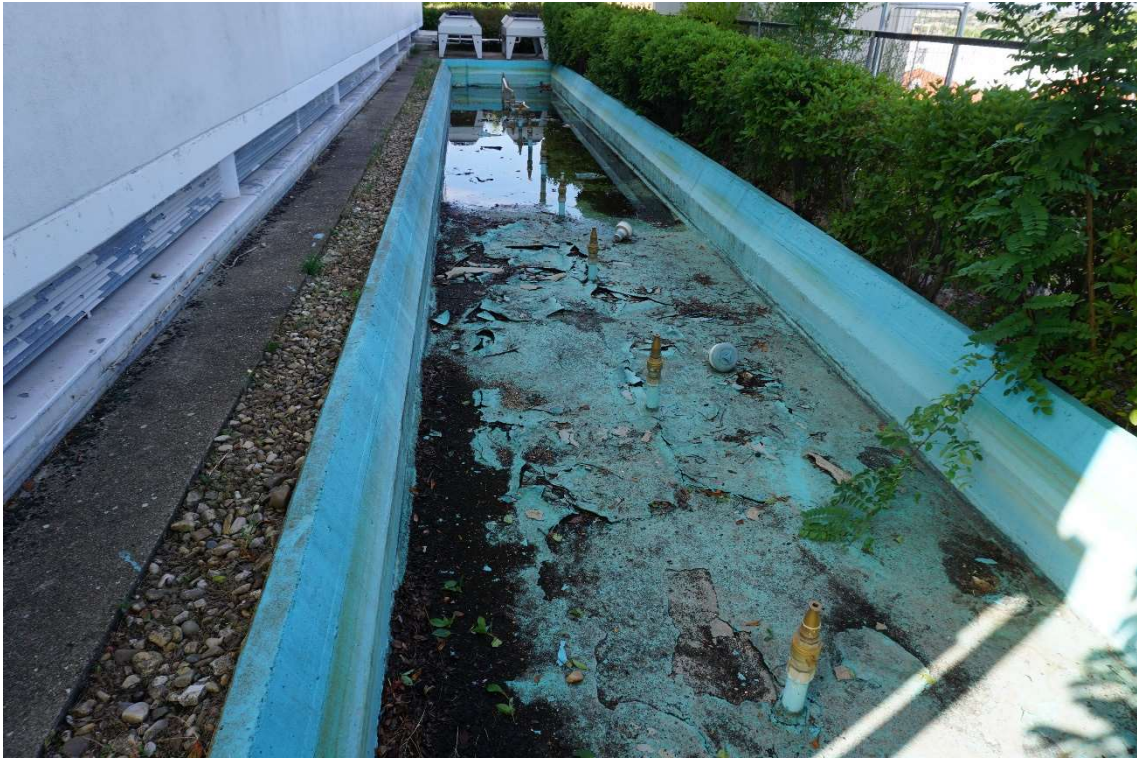
ESTANQUE

Dentro de la parcela del edificio, en la zona trasera, se ubica una fuente decorativa, cuyo vaso presenta un deterioro significativo de su revestimiento. Esto hace que las aguas contenidas en el, se filtren al terreno.

La proximidad a la edificación principal y la existencia de un sótano por debajo del nivel en el que se encuentra se hace preciso realizar obras de reparación en el vaso, de tal forma que se garantice la estanqueidad del vaso.

A petición de la Unidad técnica de Infraestructuras, y dado que el sistema del estanque está anulado, se propone la demolición del conjunto, dejando la zona en terminación acorde con el ajardinamiento, que evitará gastos futuros de mantenimiento.

- Desmontaje y anulación de instalaciones del estanque y la fuente.
- Demolición de vaso del estanque.
- Extendido de lecho de gravas de terminación.

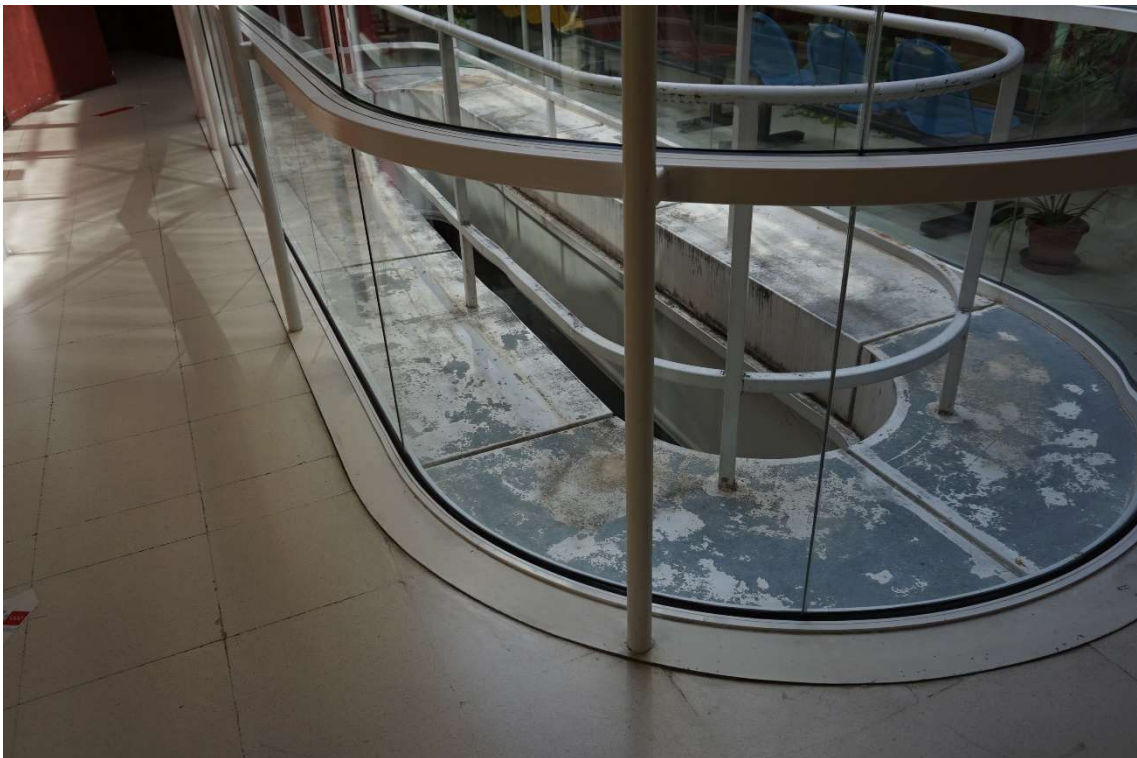
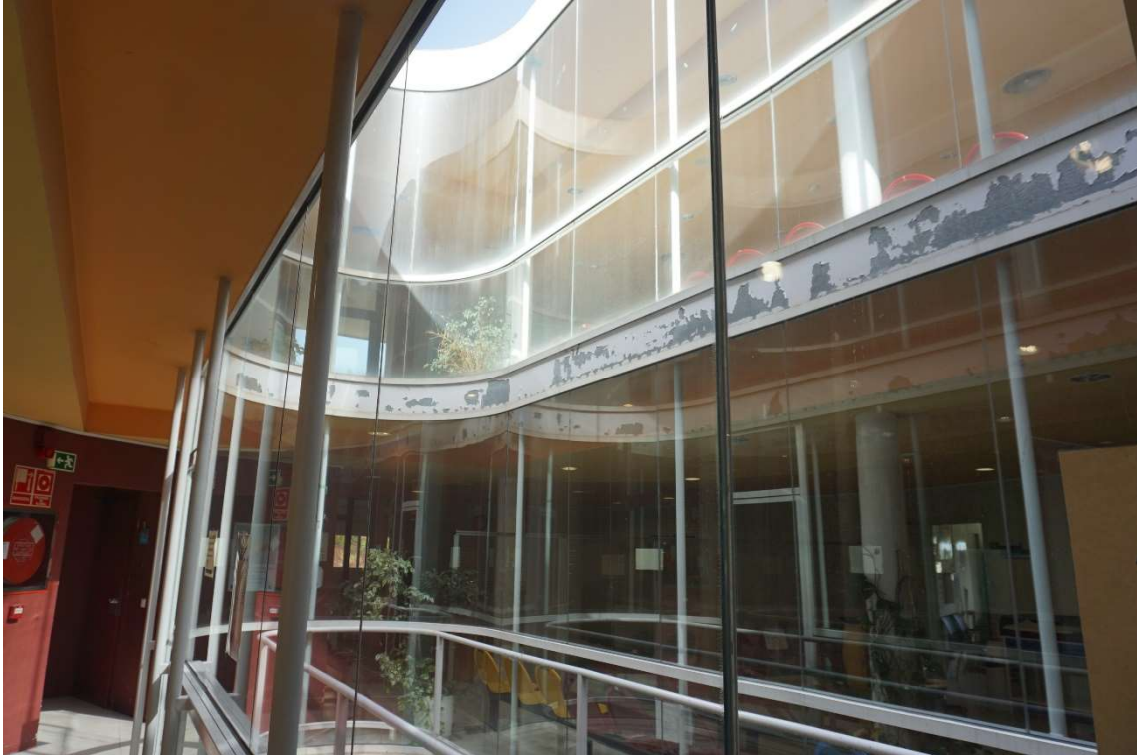
PATIO INTERIOR

El centro cuenta con un patio interior con sus cerramientos realizados en vidrio curvado. El encuentro de este a nivel de planta primera con el techo de la cubierta presenta defectos de estanqueidad, apreciándose manchas de humedad en el techo junto al vidrio.

Las bandejas de circulación por el patio interior, realizadas en chapa galvanizada presentan los mismos problemas de revestimiento de pintura mencionados anteriormente.

- Trabajos de sellado de encuentro de cerramiento de patio interior de vidrio con forjado de cubierta.
- Formación de sistemas de descuelgue para trabajos verticales.
