MEMORIA VALORADA DE OBRAS DE REPARACIÓN DERIVADAS DE LA INSPECCIÓN TÉCNICA DEL EDIFICIO DEL CENTRO DE SALUD “DOCTOR LUENGO RODRIGUEZ”, SITO EN LA CALLE NUEVA YORK 16, EN MÓSTOLES (28938, MADRID)

PROMOTOR: GERENCIA ASISTENCIAL DE ATENCIÓN PRIMARIA, SERVICIO MADRILEÑO DE SALUD

ARQUITECTO TÉCNICO: LUIS CARLOS IZQUIERDO GRACIA

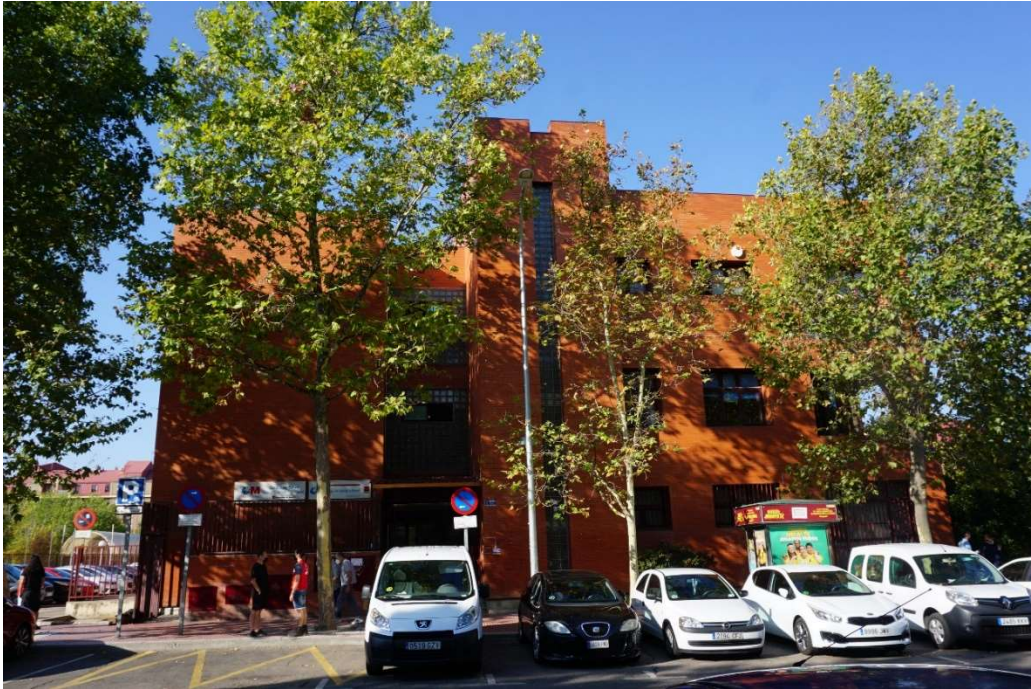
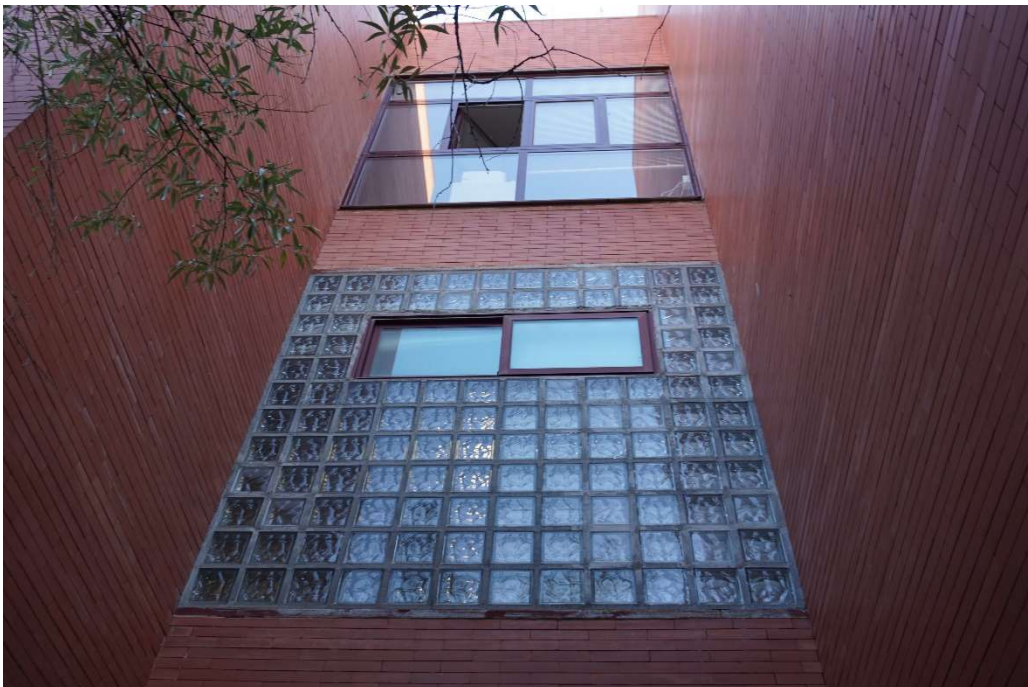
FACHADA TRASERA. PLANTAS PRIMERA Y SEGUNDA.

En la fachada trasera, a nivel de planta primera y baja, el cerramiento realizado con piezas de vidrio doble moldeado presenta numerosas piezas rotas. La causa de esto probablemente sea la rotura por dilatación térmica de las mismas.

A nivel de planta segunda, en la que la exposición a los cambios térmicos era superior, recientemente se ha procedido a la sustitución del conjunto por una carpintería de aluminio.

Dado que en la fachada trasera se han realizado obras de reparación mediante la sustitución de toda la superficie de vidrio por *un cerramiento realizado* en carpintería de aluminio y vidrio, se proponen dos posibilidades de reparación:

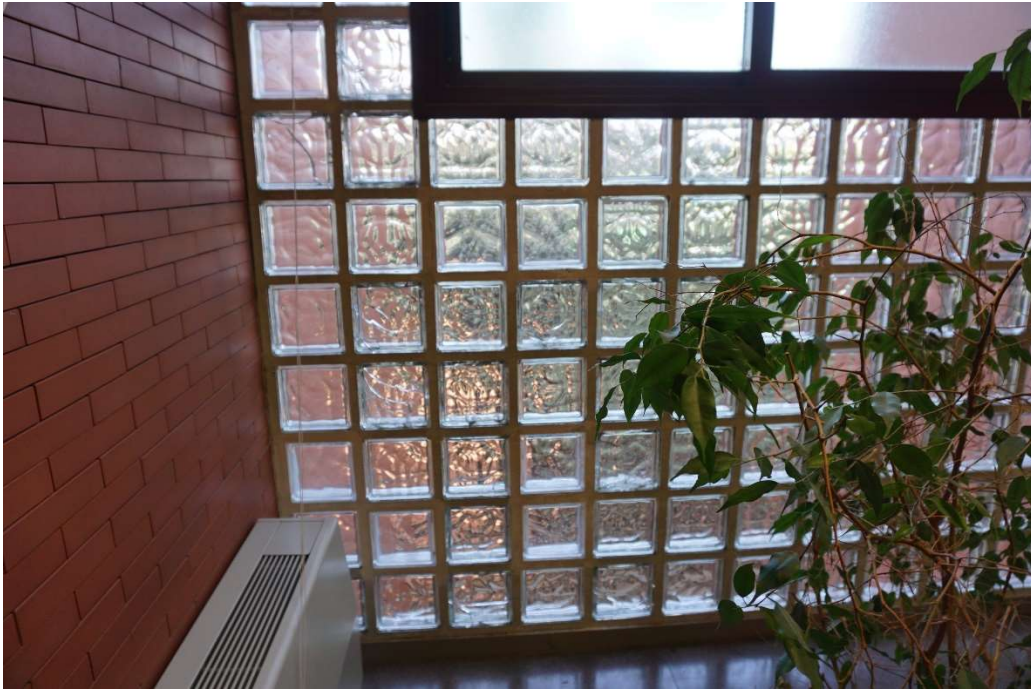
FACHADA TRASERA. PLANTA PRIMERA. ÁREA DE ROTURA DE 40% DE PIEZAS DE VIDRIO.

- Se realizará la sustitución del área completa en el que se encuentran la mayor parte de los vidrios rotos. En zonas alejadas de esta área, se sustituirán
- Puntualmente, aquellas piezas que estén fuera del área principal de piezas dañadas.
- Revestimiento de pintura en petos de cubierta.
- Se rascarán las pinturas antiguas en el peto interior de cubierta, aplicándose posteriormente una pintura acrílica sobre el enfoscado soporte.

- Sustitución completa del paño de vidrio doble moldeado por una carpintería de aluminio y vidrio similar a la instalada en la planta segunda.
- Puntualmente, aquellas piezas que estén fuera del área principal de piezas dañadas.
- Revestimiento de pintura en petos de cubierta.
- Se rascarán las pinturas antiguas en el peto interior de cubierta, aplicándose posteriormente una pintura acrílica sobre el enfoscado soporte.

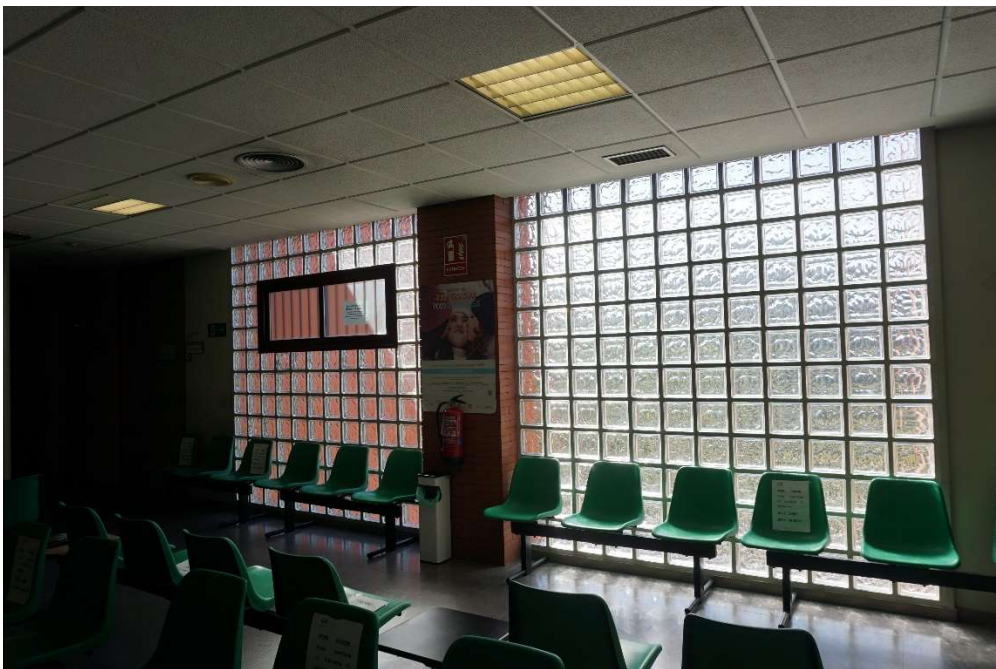
FACHADA LATERAL IZQUIERDA. ROTURA PUNTUAL DE PIEZA DE VIDRIO.

2,00	425,00	850,00
01.08	<b>m2 SUSTITUCIÓN PUNTUAL VIDRIO ONDULADO TRANSPARENTE 190x190x80 mm</b> Sustitución puntual de pieza de vidrio ondulado transparente doble de 190x190x80 mm, recibido con un espesor en perímetro de 3,5 cm y entre piezas de 1 cm como mínimo, con mortero especificado a continuación, realizada según el procedimiento siguiente: Formación de protección en zona de trabajo mediante la instalación de tableros de madera y sistema de fijación de estos a puntales metálicos. Desmontaje de pieza rota o fisurada. Limpieza de mortero de armaduras y preparación para posterior soldado de nueva armadura de redondos B 400 S de 6 mm de diámetro . Recibido de piezas de vidrio, mediante Adhesivo cementoso, color blanco, compuesto por cemento blanco de alta resistencia, áridos especiales de granulometría seleccionada y aditivos plastificantes, para el montaje y re-juntado de bloques de vidrio., bandas elásticas en el perímetro y demás elementos necesarios para la reconstrucción. Totalmente terminado según UNE EN 1051-2. Con bloques de vidrio con marcado CE y DdP (Declaración de Prestaciones) según Reglamento (UE) 305/2011.	7	2,00		1,00	14,00

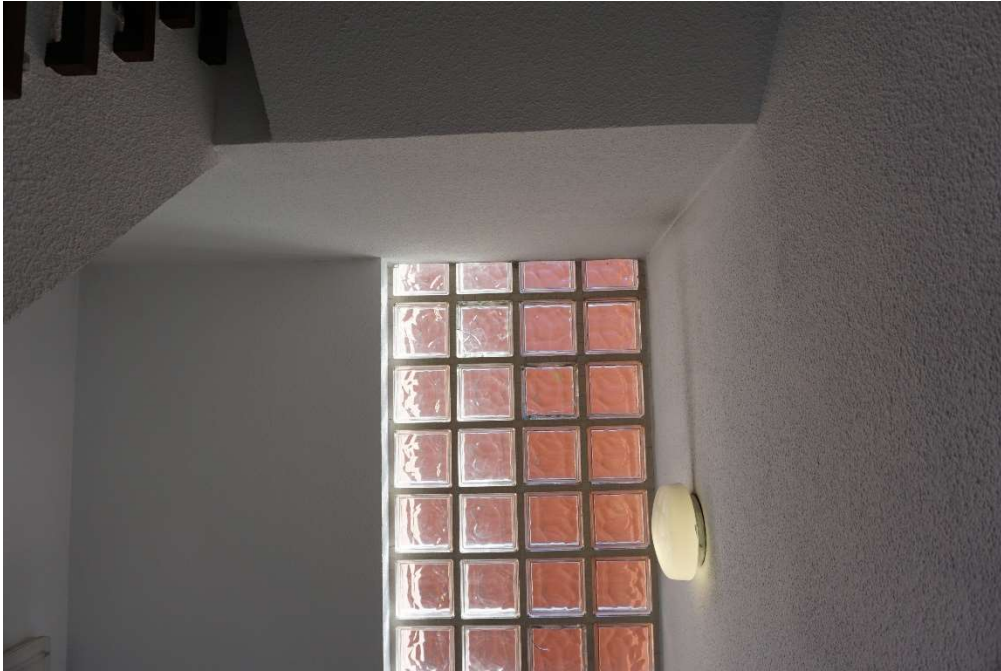
ESCALERA TRASERA. ROTURA PUNTUAL DE PIEZA DE VIDRIO.

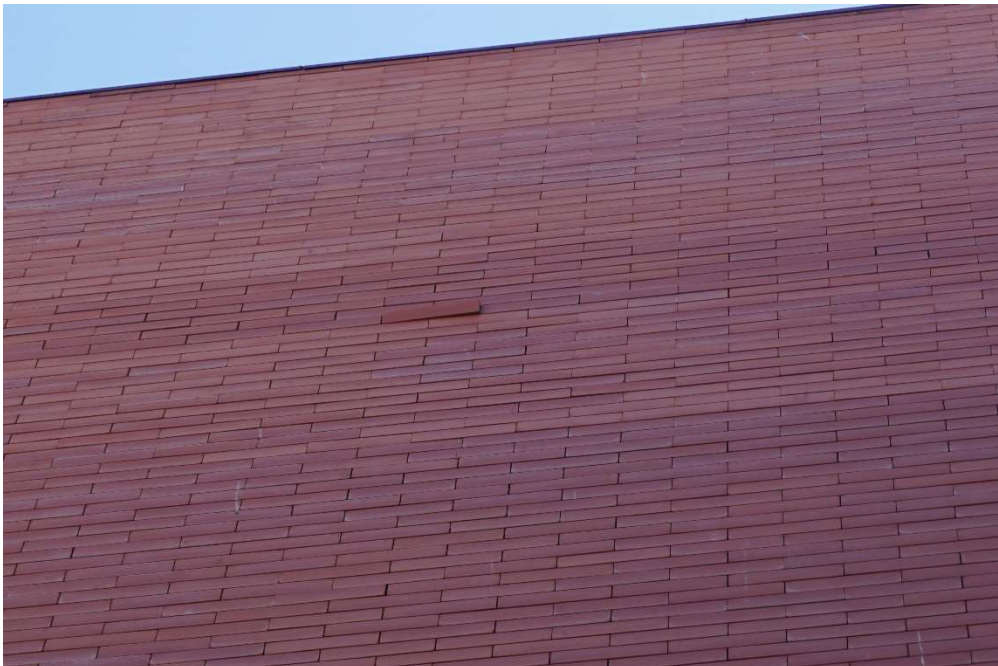
En su fachada lateral derecha, se aprecia el desprendimiento de una pieza cerámica, que corre riesgo de caída. Se debe de inspeccionar y reparar la zona por si este problema es de mayor dimensión y requiere una acción preventiva.

FACHADA LATERAL DERECHA. DESPRENDIMIENTO DE PIEZA DE LADRILLO CERÁMICO.

Se sustituirá la pieza saliente, mediante recuperación de esta si esto es posible; y retacado mediante la pieza original u otra similar, realizando una inyección de

mortero muy fluido que fije la pieza en su posición.

01.03	<b>ud RETACADO DE PIEZA CERÁMICA</b> Retacado de pieza cerámica en fachada, mediante extracción de pieza expulsada, limpieza de zona de alojamiento y retacado con la misma pieza o similar, mediante la inyección de morteros fluidos de resinas sintéticas, hasta dejar el volumen de alojamiento de mortero, totalmente relleno, incluso parte proporcional de medios auxiliares.							
		1				1,00		
						1,00	70,00	70,00

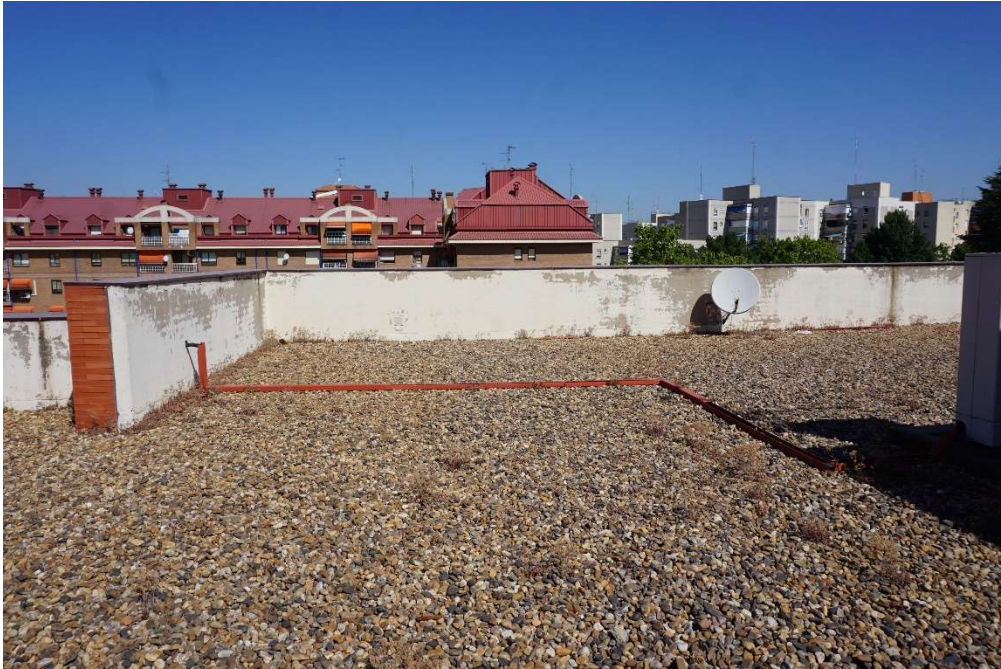
El revestimiento de la cara interior de los petos de cubierta ha perdido en gran parte su revestimiento de pintura protectora del enfoscado de mortero de cemento que lo reviste.

PETOS DE CUBIERTA. DESPRENDIMIENTO DE PINTURA PROTECTORA.

CÓDIGO	RESUMEN	UDS	LONGITUD	ANCHURA	ALTURA	CANTIDAD	PRECIO	IMPORTE
<b>02</b>	<b>REPARACIONES EN PETOS DE CUBIERTAS Y OTROS TRABAJOS</b>							
02.01	m2 PINTURA FACHADAS ACRÍLICA MATE LISA BASE AGUA Revestimiento 100% acrílico de acabado liso mate sedoso 100% ACRÍLI- CO de REVETON® de máxima protección y durabilidad para fachadas so- metidas a condiciones exigentes, que requieran un mayor nivel de transpi- rabilidad o como tratamiento protector anticarbonatación para soportes de hormigón (producto con marcado CE) con un consumo total de 0,5 l/m2 según ficha técnica de producto, sin descuento de huecos por limpieza de carpinterías con agua jabonosa y protección de las mismas durante el proceso de apli- cación de pinturas.							
		1	150,00		1,40	210,00		
		1	41,00		1,40	57,40		
		1	40,00		1,40	56,00		
		1	16,00		1,40	22,40		
						345,80	16,50	5.705,70

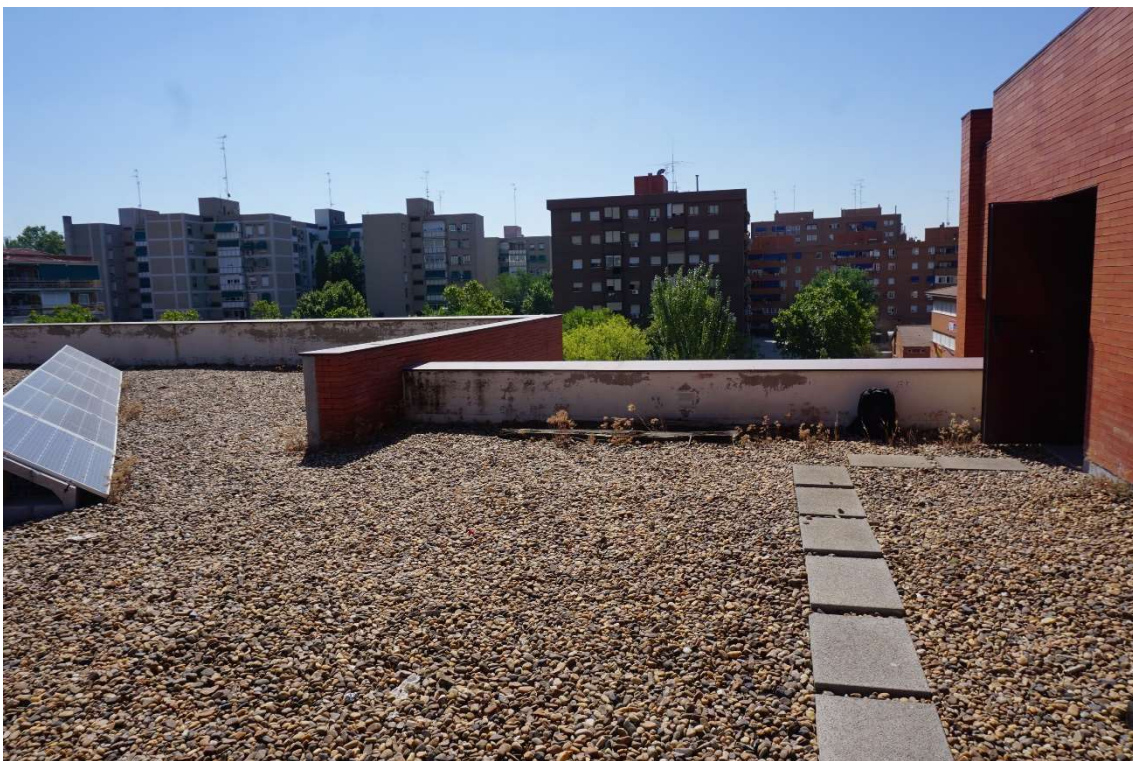
CUBIERTA. AFLORAMIENTO DE VEGETACIÓN.

02.02	u LIMPIEZA DE VEGETACIÓN CUBIERTA Limpieza de vegetación en cubierta mediante arrancado de la misma, apli- cación de producto herbicida, carga y transporte de restos a vertedero.							
		1				1,00		
						1,00	250,00	250,00
	<b>TOTAL 02.....</b>							<b>5.955,70</b>
	<b>TOTAL.....</b>							<b>12.828,44</b>

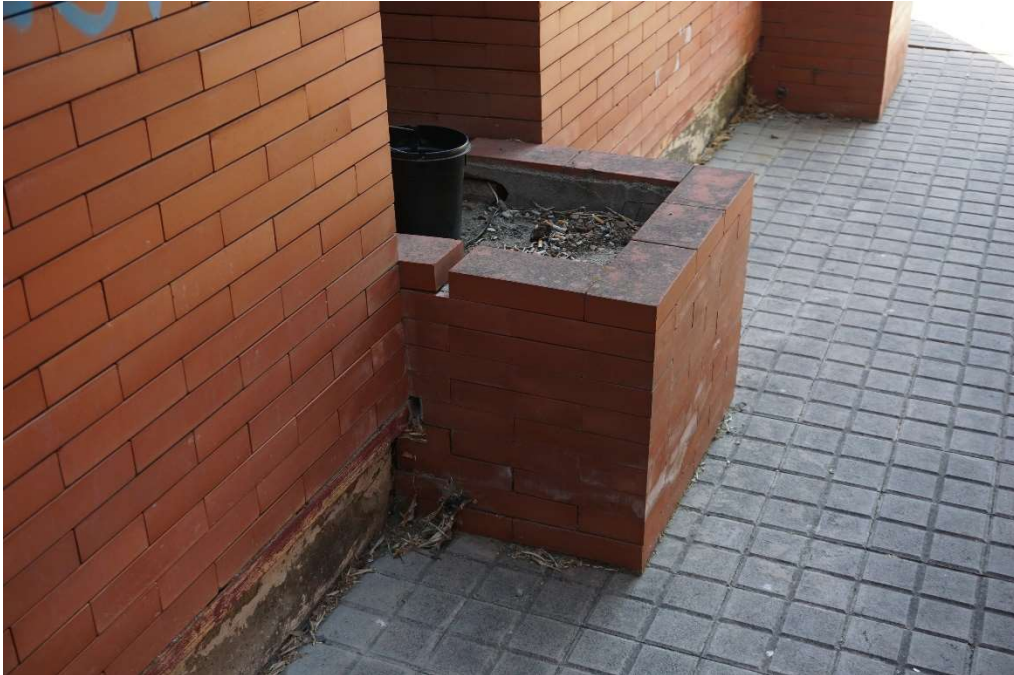
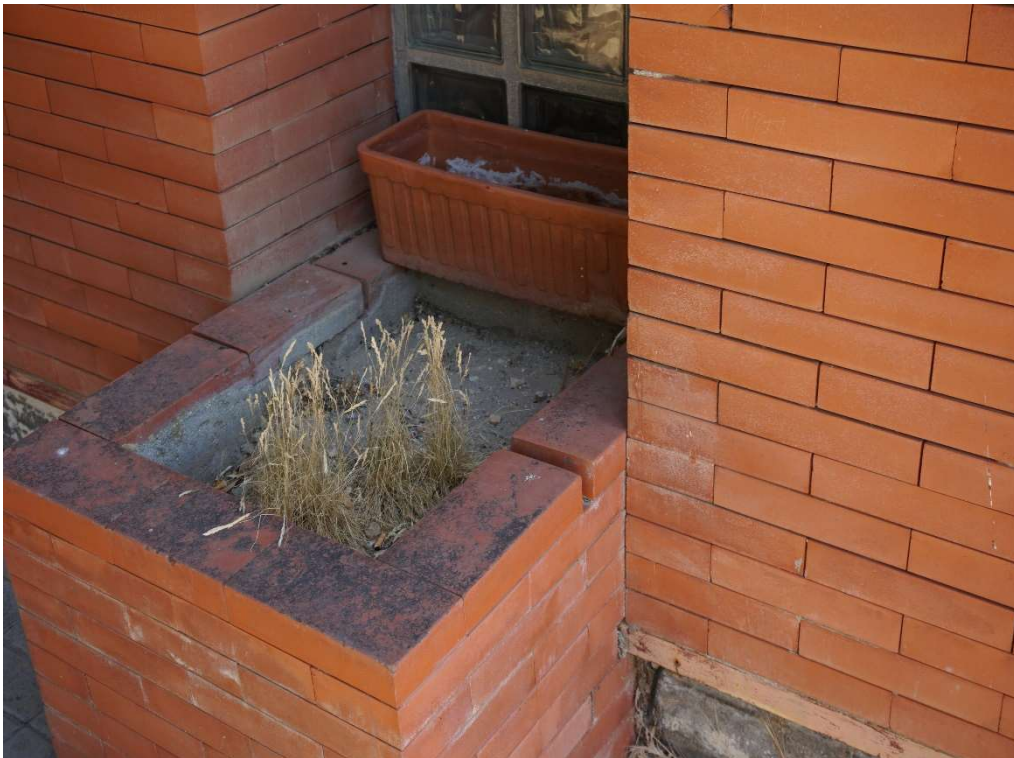
FACHADA TRASERA. PLANTA BAJA. ROTURA DE VASOS DE JARDINERA.

01.02	<b>ud REPARACIÓN DE JARDINERA</b> Reparación de la fábrica que conforma la jardinera, mediante el desmontaje de las piezas sueltas, limpieza del mortero de recibido de piezas cerámicas, o sustitución por piezas iguales, recibidas con mortero de cemento, incluso parte proporcional de medios auxiliares.							
	JARDINERAS DE FACHADA TRASERA	2				2,00		
						2,00	120,00	240,00
