**ESTUDIO VALORACIÓN DE OBRAS DE REPARACIÓN
DERIVADAS DE LA INSPECCIÓN TÉCNICA DEL
EDIFICIO DEL CENTRO DE SALUD “CIUDAD DE LOS
PERIODISTAS”, SITO EN LA CALLE ALFREDO
MARQUERIE 22 C/V VALENCIA DE DON JUAN 1,
28034 MADRID PROMOTOR:
GERENCIA ASISTENCIAL DE ATENCIÓN PRIMARIA,
SERVICIO MADRILEÑO DE SALUD
ARQUITECTO TÉCNICO: LUIS CARLOS IZQUIERDO
GRACIA**

ESTUDIO VALORACIÓN DE OBRAS DE REPARACIÓN DERIVADAS DE LA INSPECCIÓN TÉCNICA DEL EDIFICIO DEL CENTRO DE SALUD “CIUDAD DE LOS PERIODISTAS”, SITO EN LA CALLE ALFREDO MARQUERIE 22 / VALENCIA DE DON JUAN 1, 28034 MADRID.

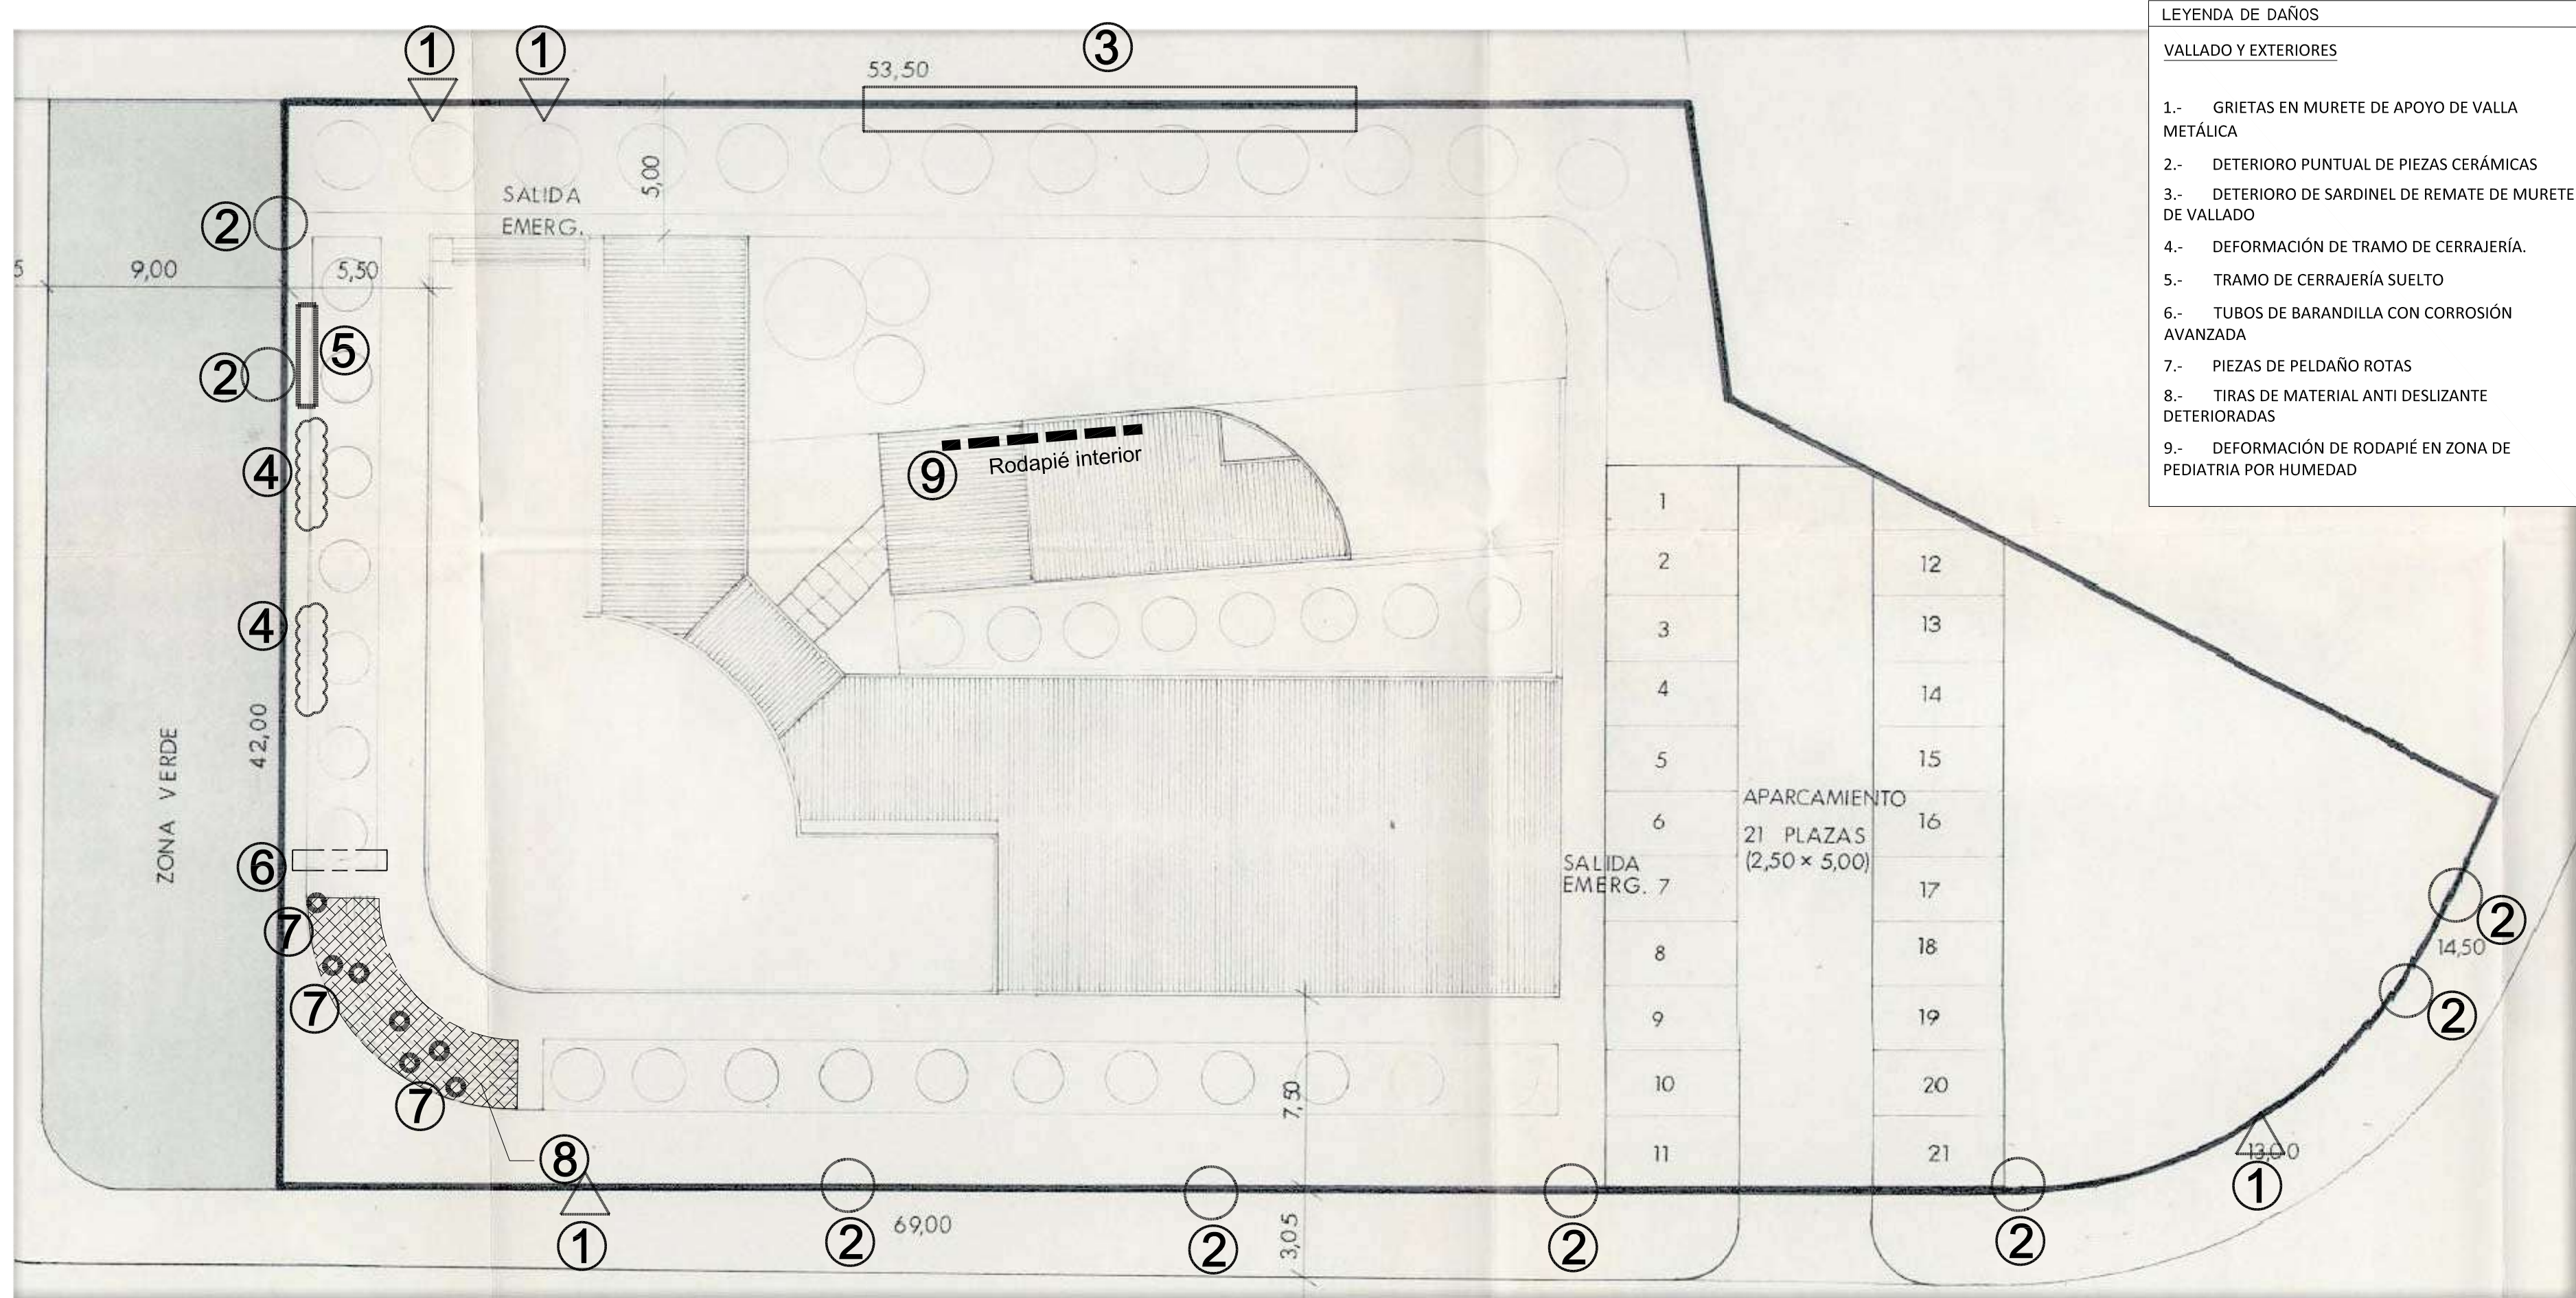
LEYENDA DE DAÑOS	
VALLADO Y EXTERIORES	
1.-	GRIETAS EN MURETE DE APOYO DE VALLA METÁLICA
2.-	DETERIORO PUNTUAL DE PIEZAS CERÁMICAS
3.-	DETERIORO DE SARDINEL DE REMATE DE MURETE DE VALLADO
4.-	DEFORMACIÓN DE TRAMO DE CERRAJERÍA.
5.-	TRAMO DE CERRAJERÍA SUELTO
6.-	TUBOS DE BARANDILLA CON CORROSIÓN AVANZADA
7.-	PIEZAS DE PELDAÑO ROTAS
8.-	TIRAS DE MATERIAL ANTI DESLIZANTE DETERIORADAS
9.-	DEFORMACIÓN DE RODAPIÉ EN ZONA DE PEDIATRIA POR HUMEDAD

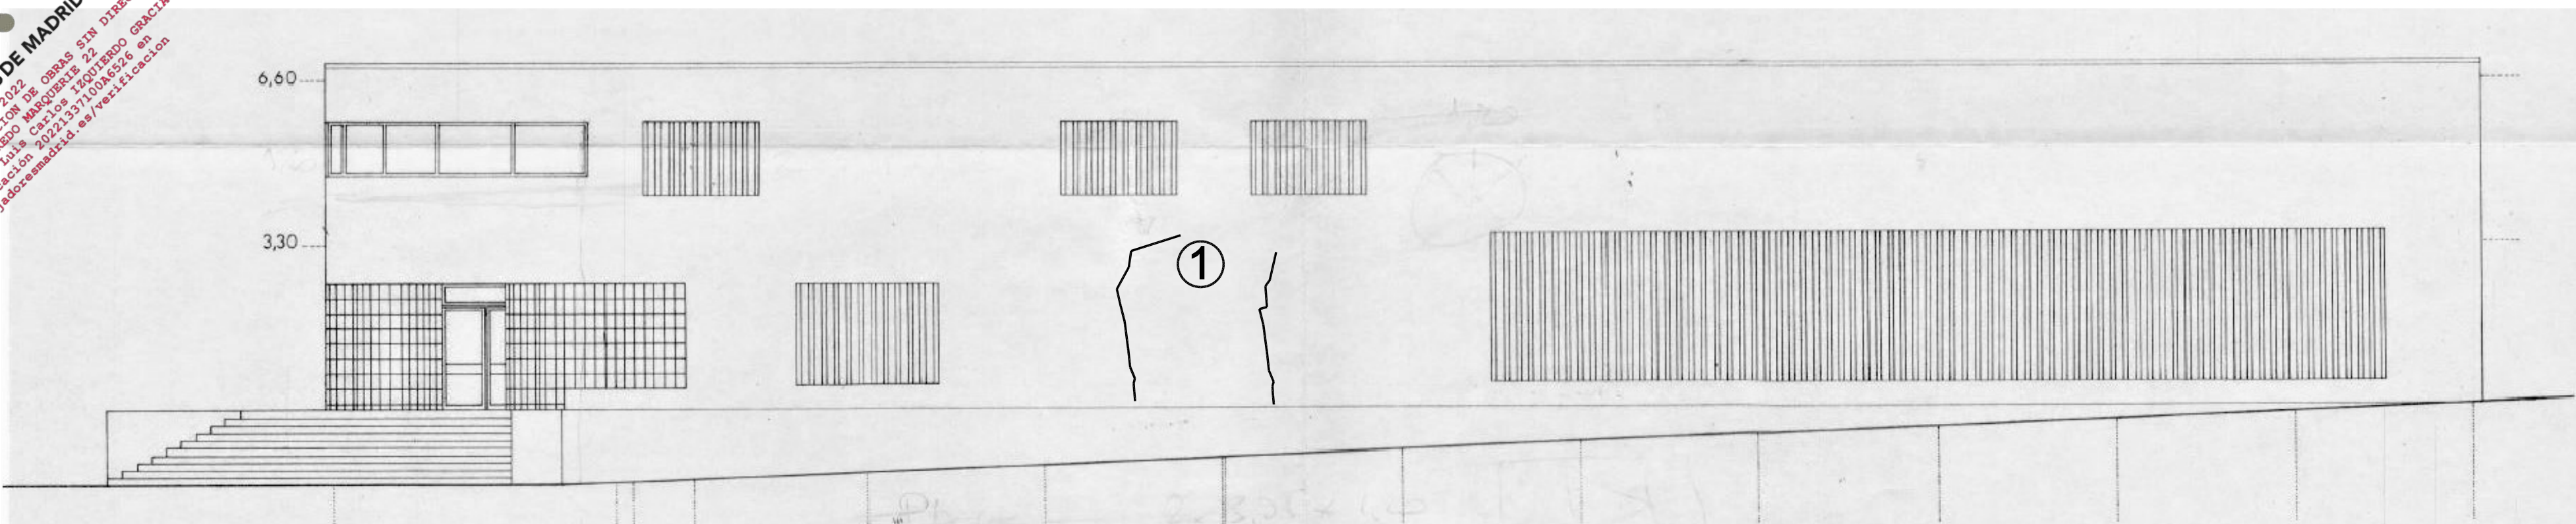
FACHADA CALLE VALENCIA DON JUAN

LEYENDA DE DAÑOS	
1.	GRIETAS Y FISURAS EN HOJA EXTERIOR DEL CERRAMIENTO.
2.	REVESTIMIENTOS DE MORTERO DESPRENDIDOS O AGRIETADOS.
3.	GRIETA ENTRE PAVIMENTO EXTERIOR Y CERRAMIENTO.

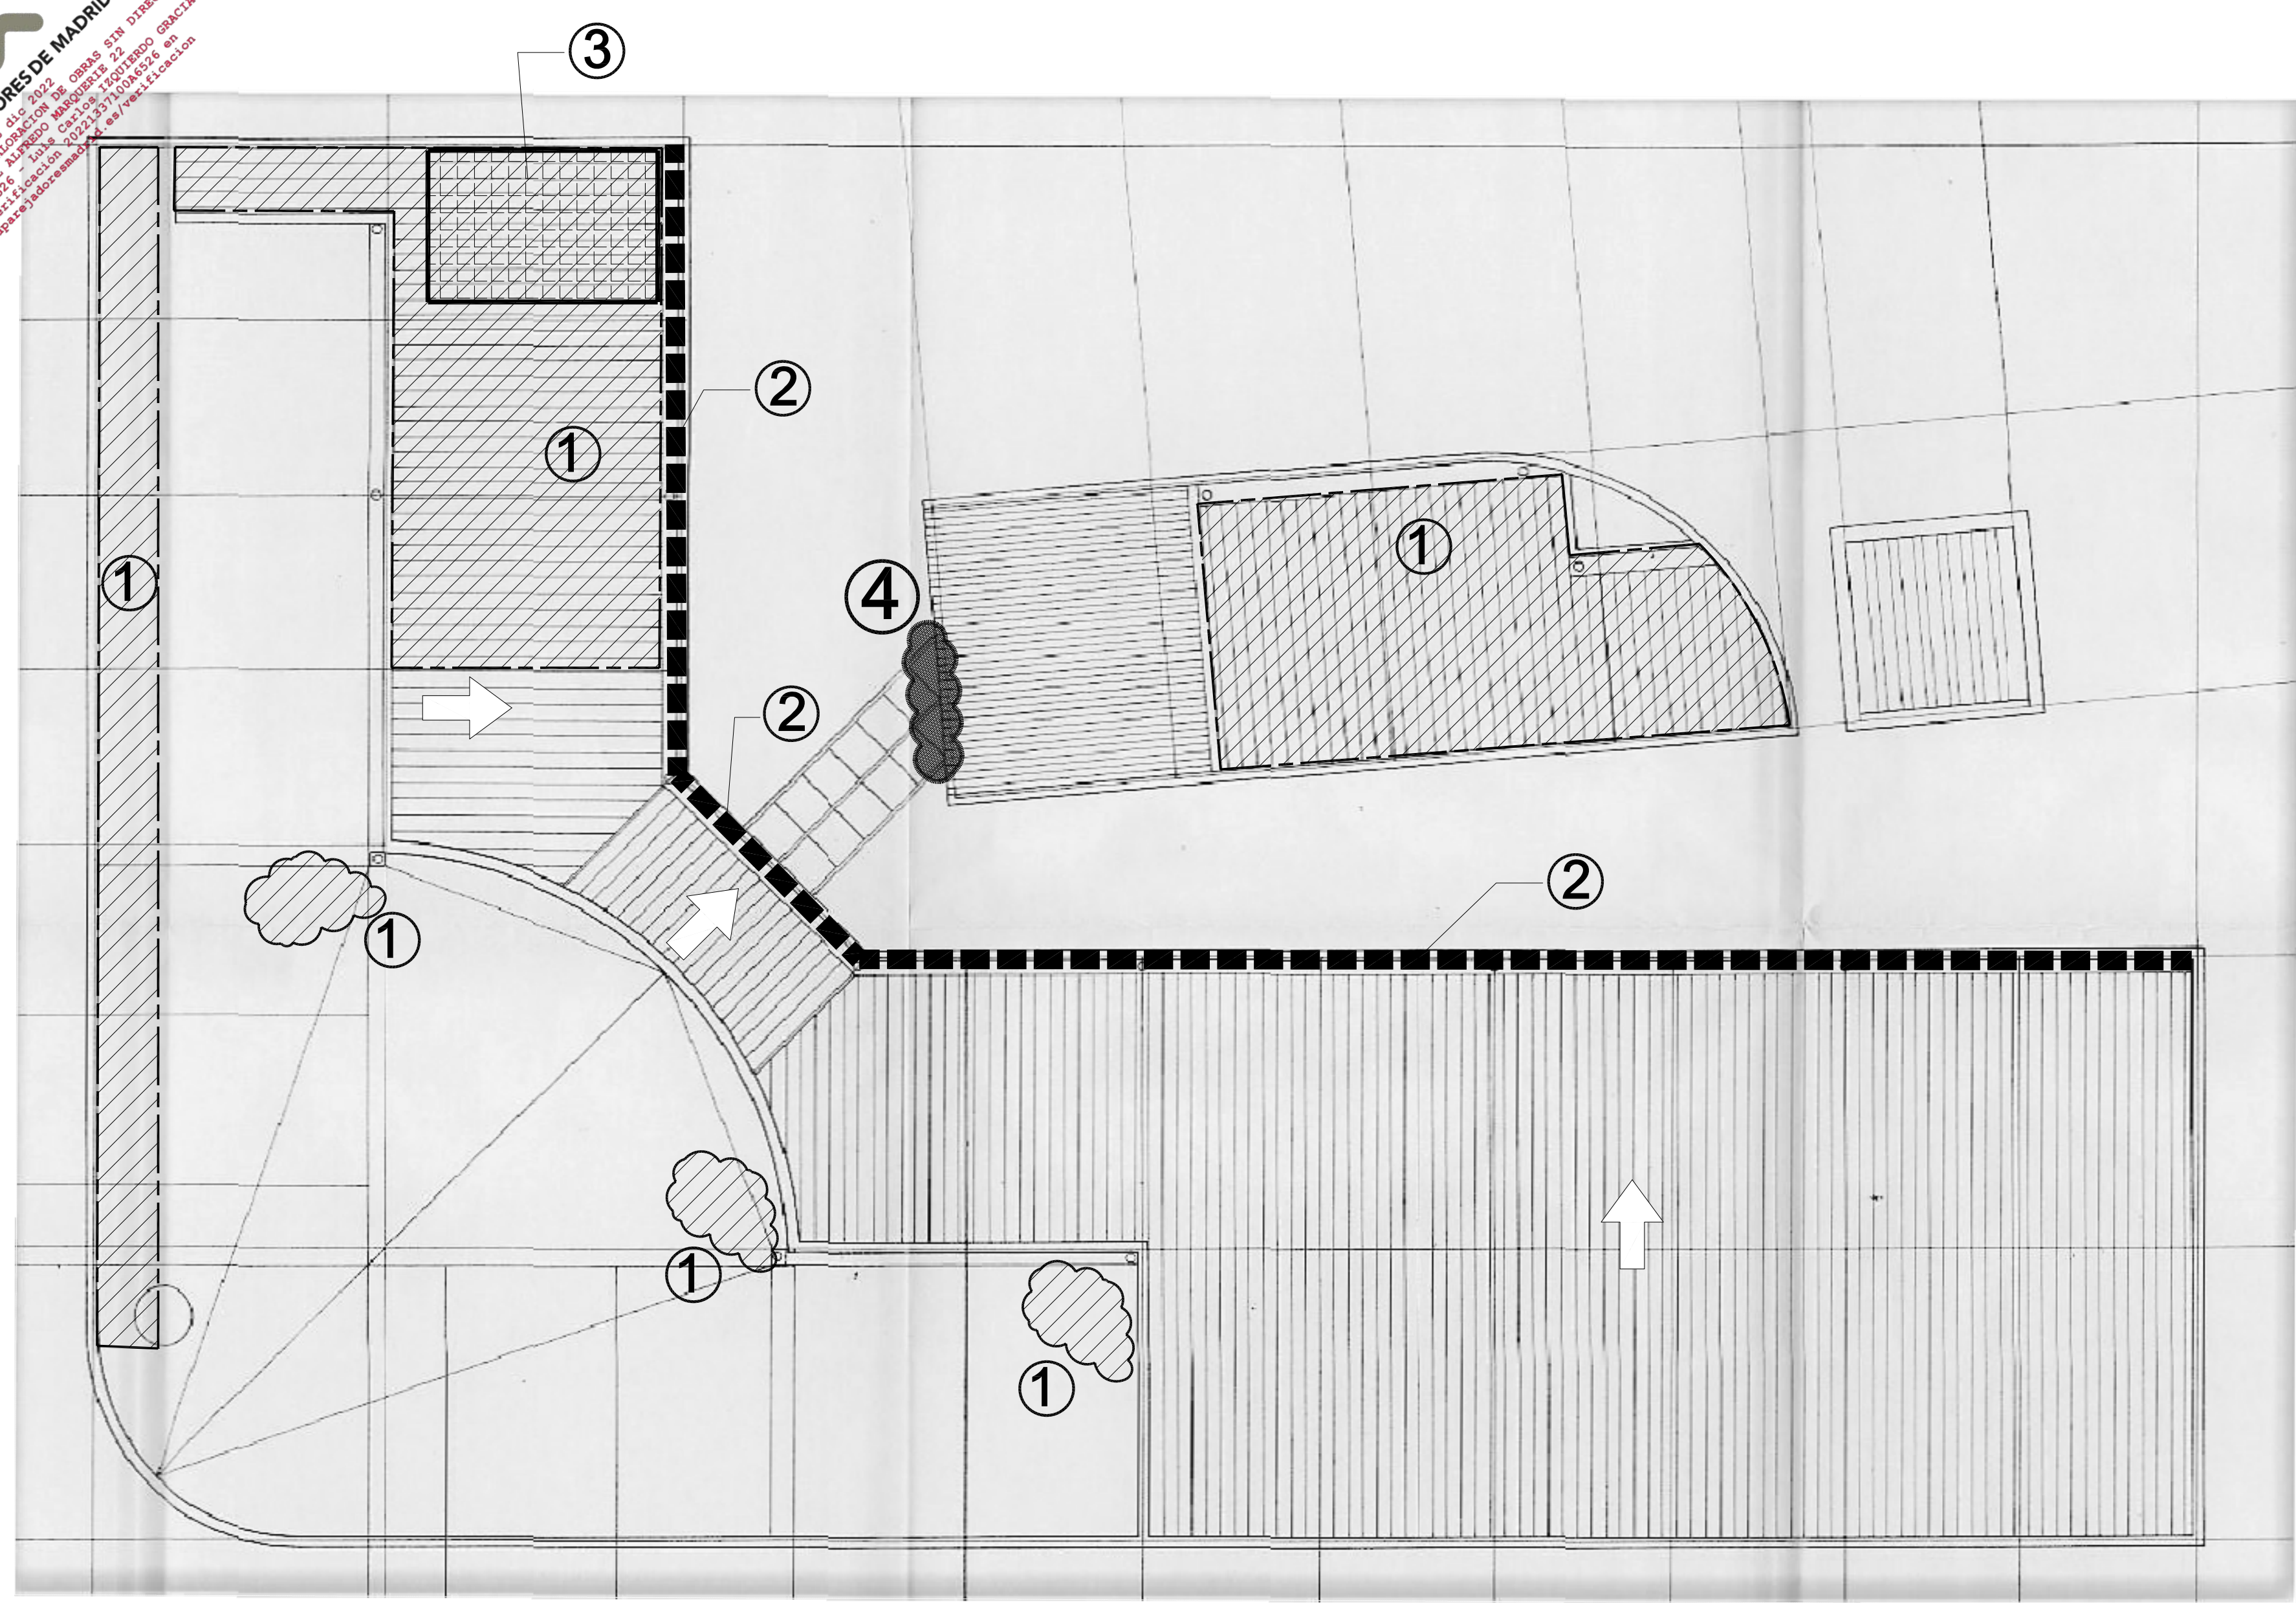
PLANO Nº 4
CUBIERTA
DAÑOS

LEYENDA DE DAÑOS	
CUBIERTAS	
1.-	EXISTENCIA DE ESPECIES VEGETALES
2.-	RESTOS VEGETALES EN CUBIERTA, LIMAS Y CANALONES
3.-	HUMEDAD PROCEDENTE DE CUBIERTA
4.-	HUMEDAD PROCEDENTE DE CUBIERTA EN SALA DE PEDIATRIA
