PROYECTO DE EJECUCIÓN DE REPARACIONES A EJECUTAR EN EL EDIFICIO “A”
DEL I.E.S. FRANCISCO GINER DE LOS RÍOS EN LA AVDA. DE LA TRANSICIÓN
ESPAÑOLA Nº 11, EN ALCOBENDAS, MADRID

SUBSANACIÓN DE ITE EN EL IES FRANCISCO GINER DE LOS RÍOS DE ALCOBENDAS

OCT. 2022

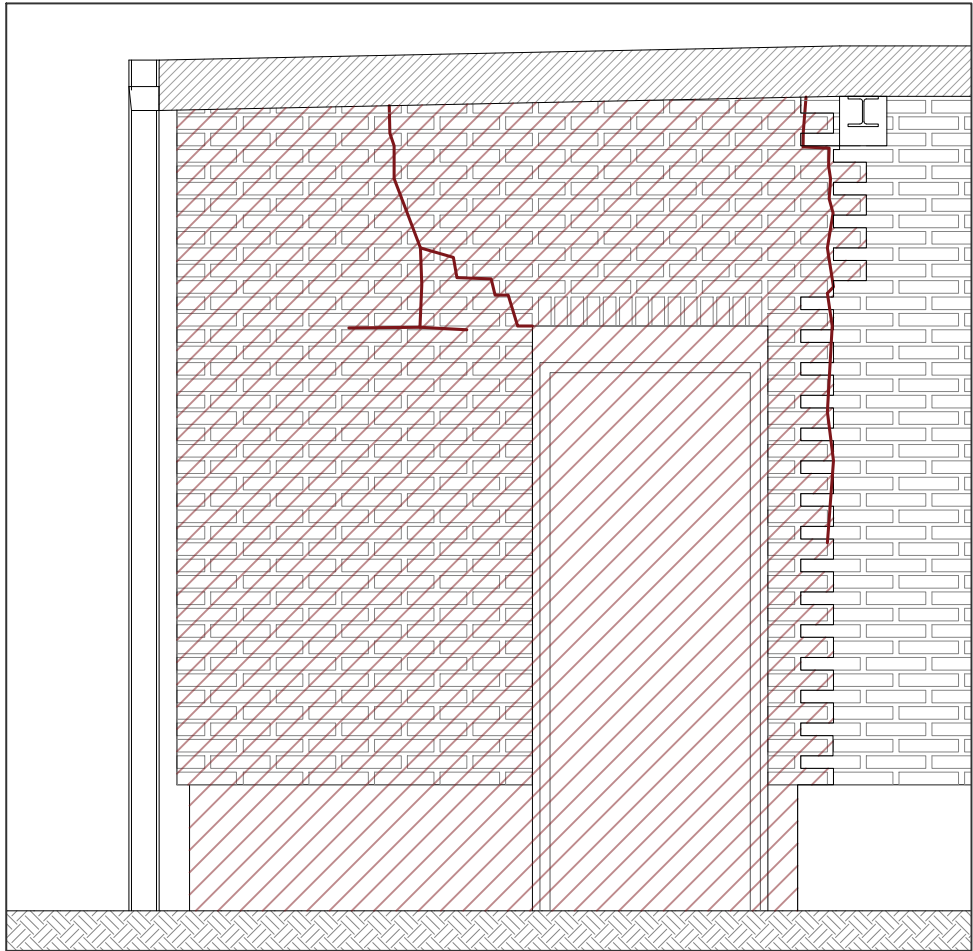
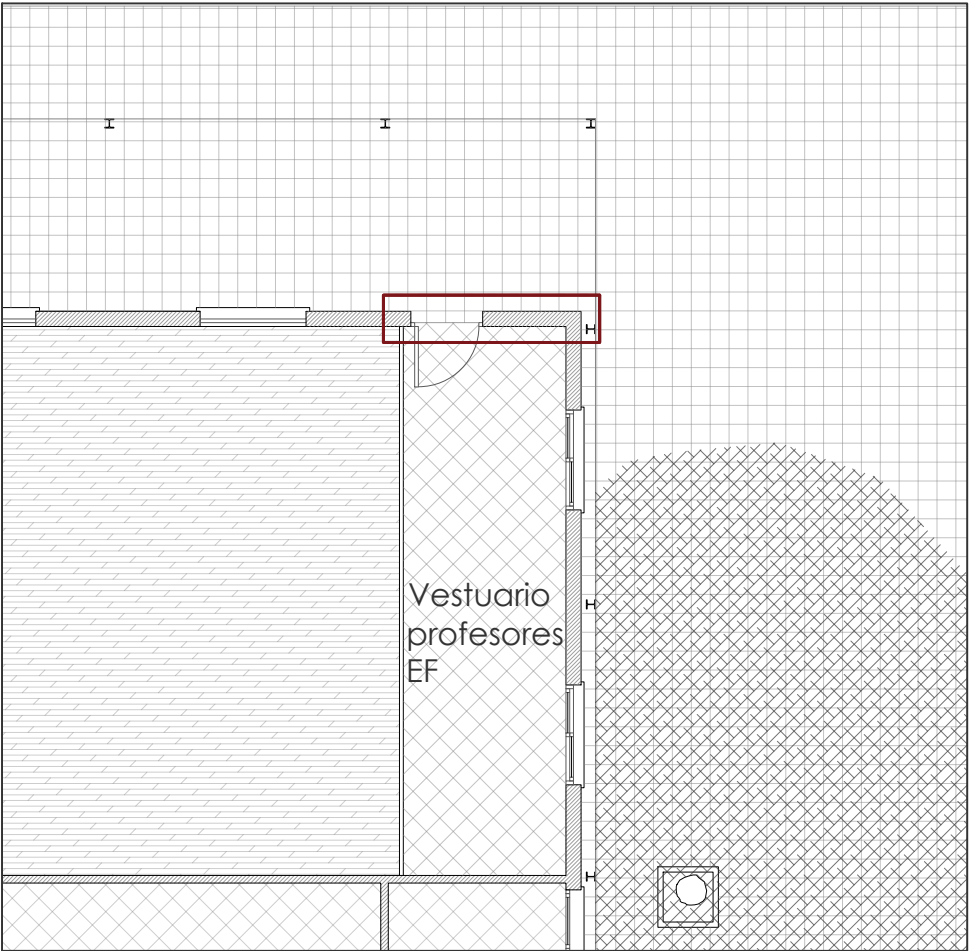
Desmontaje del paño de entrada al despacho de los profesores de educación física. Apertura de cata para descubrir la cimentación y disposición de nueva viga de cimentación entre la zapata del pilar y el muro de hormigón perimetral que cierra la cámara sanitaria. Reconstrucción del zócalo de hormigón, muro con fábrica de ladrillo armada, montaje de puerta de acceso y reconstrucción de soleras, pavimentos y acabados.

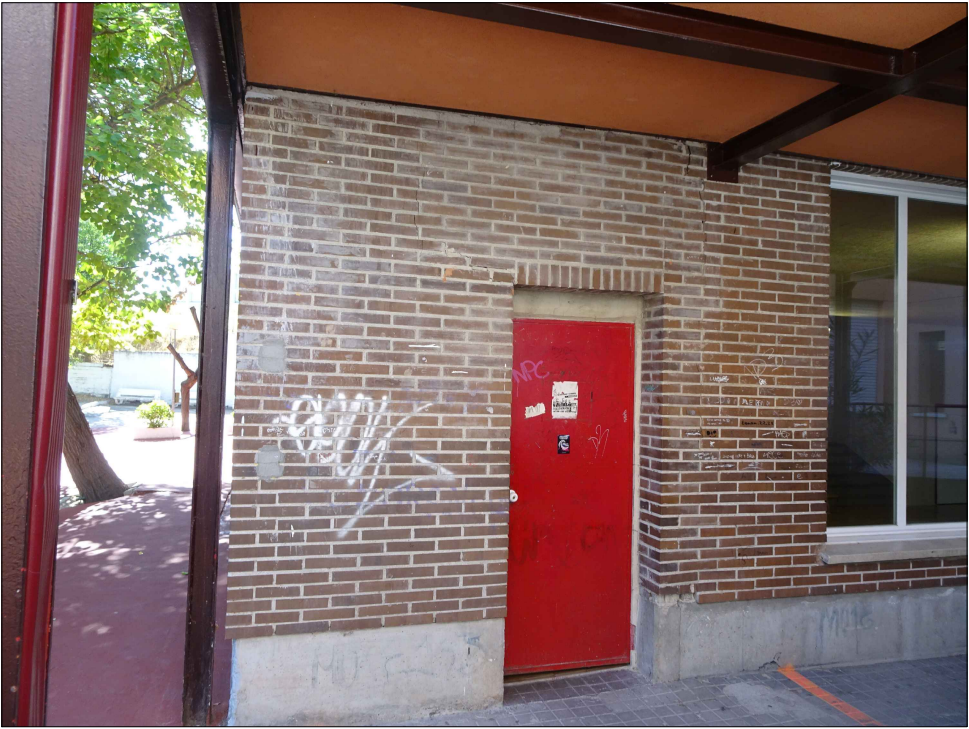
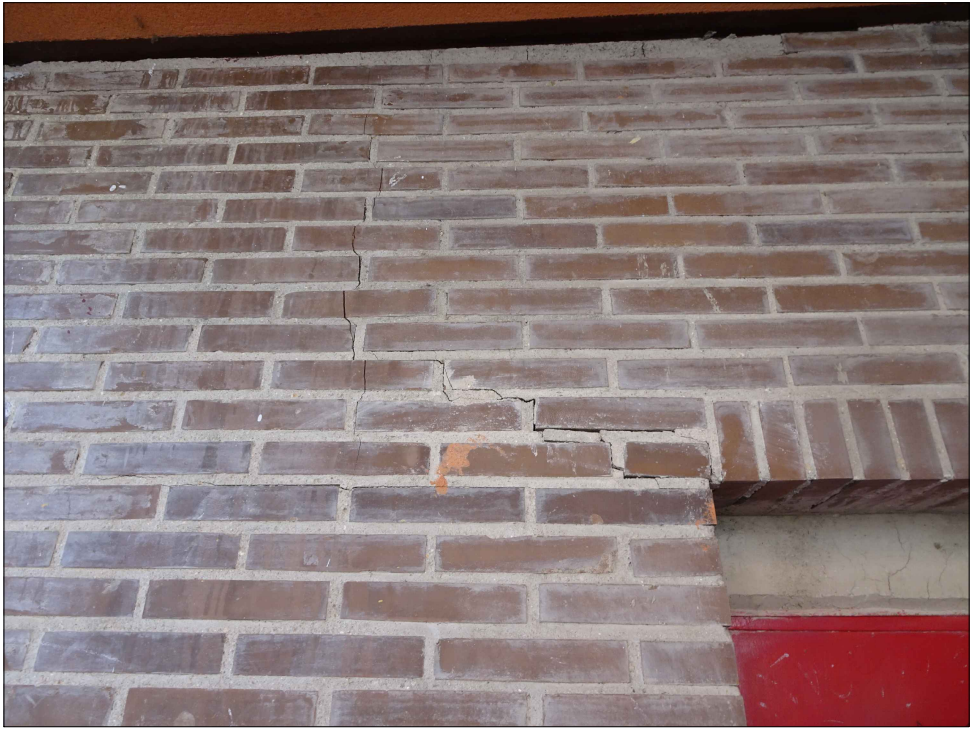
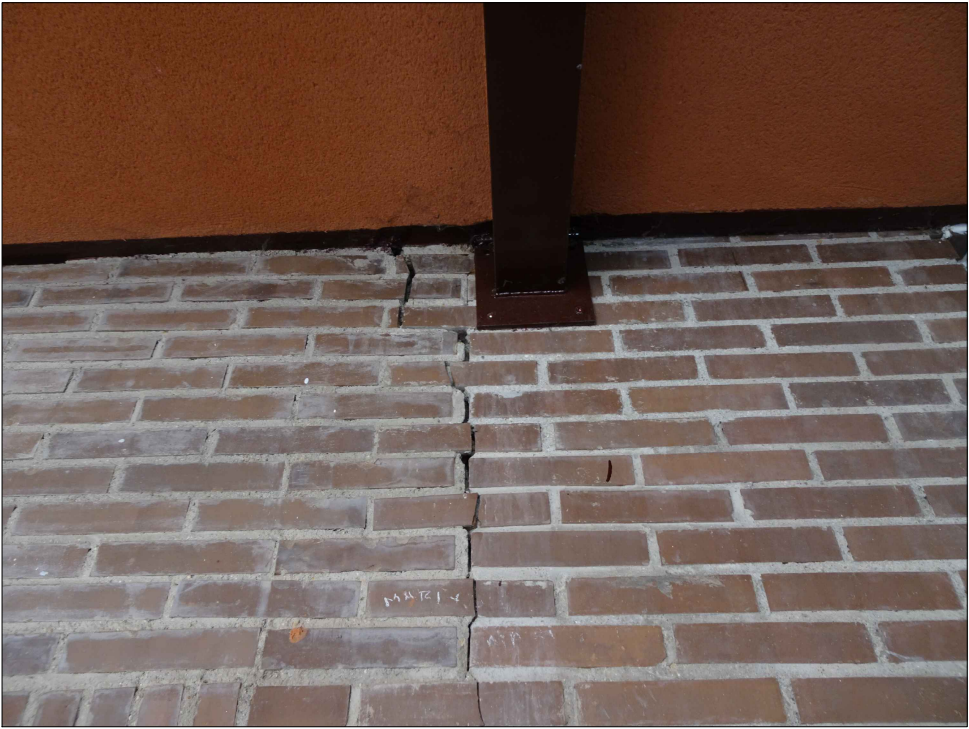
RECALCE Y RECONSTRUCCIÓN DE FÁBRICA DEL AÑADIDO AL PORCHE

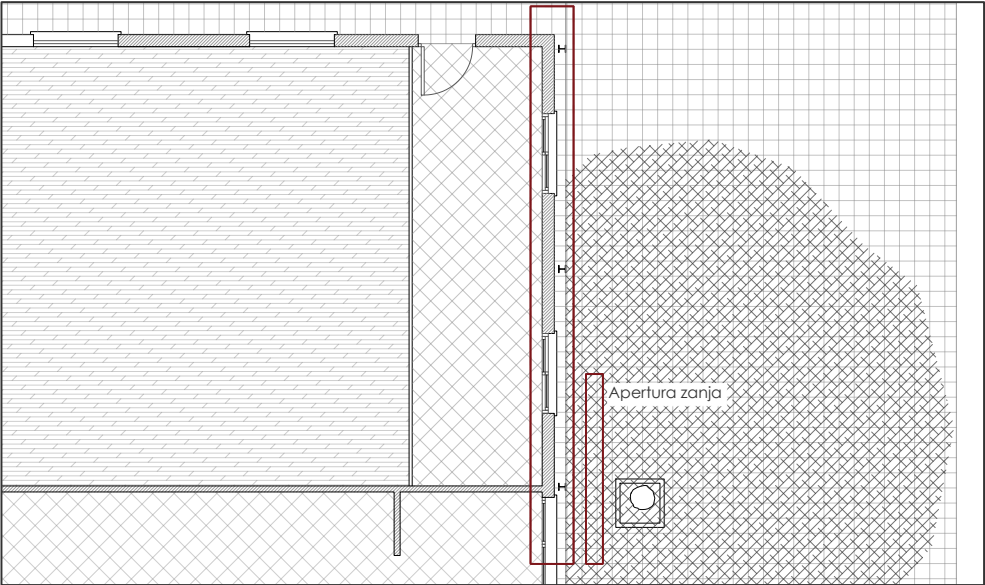
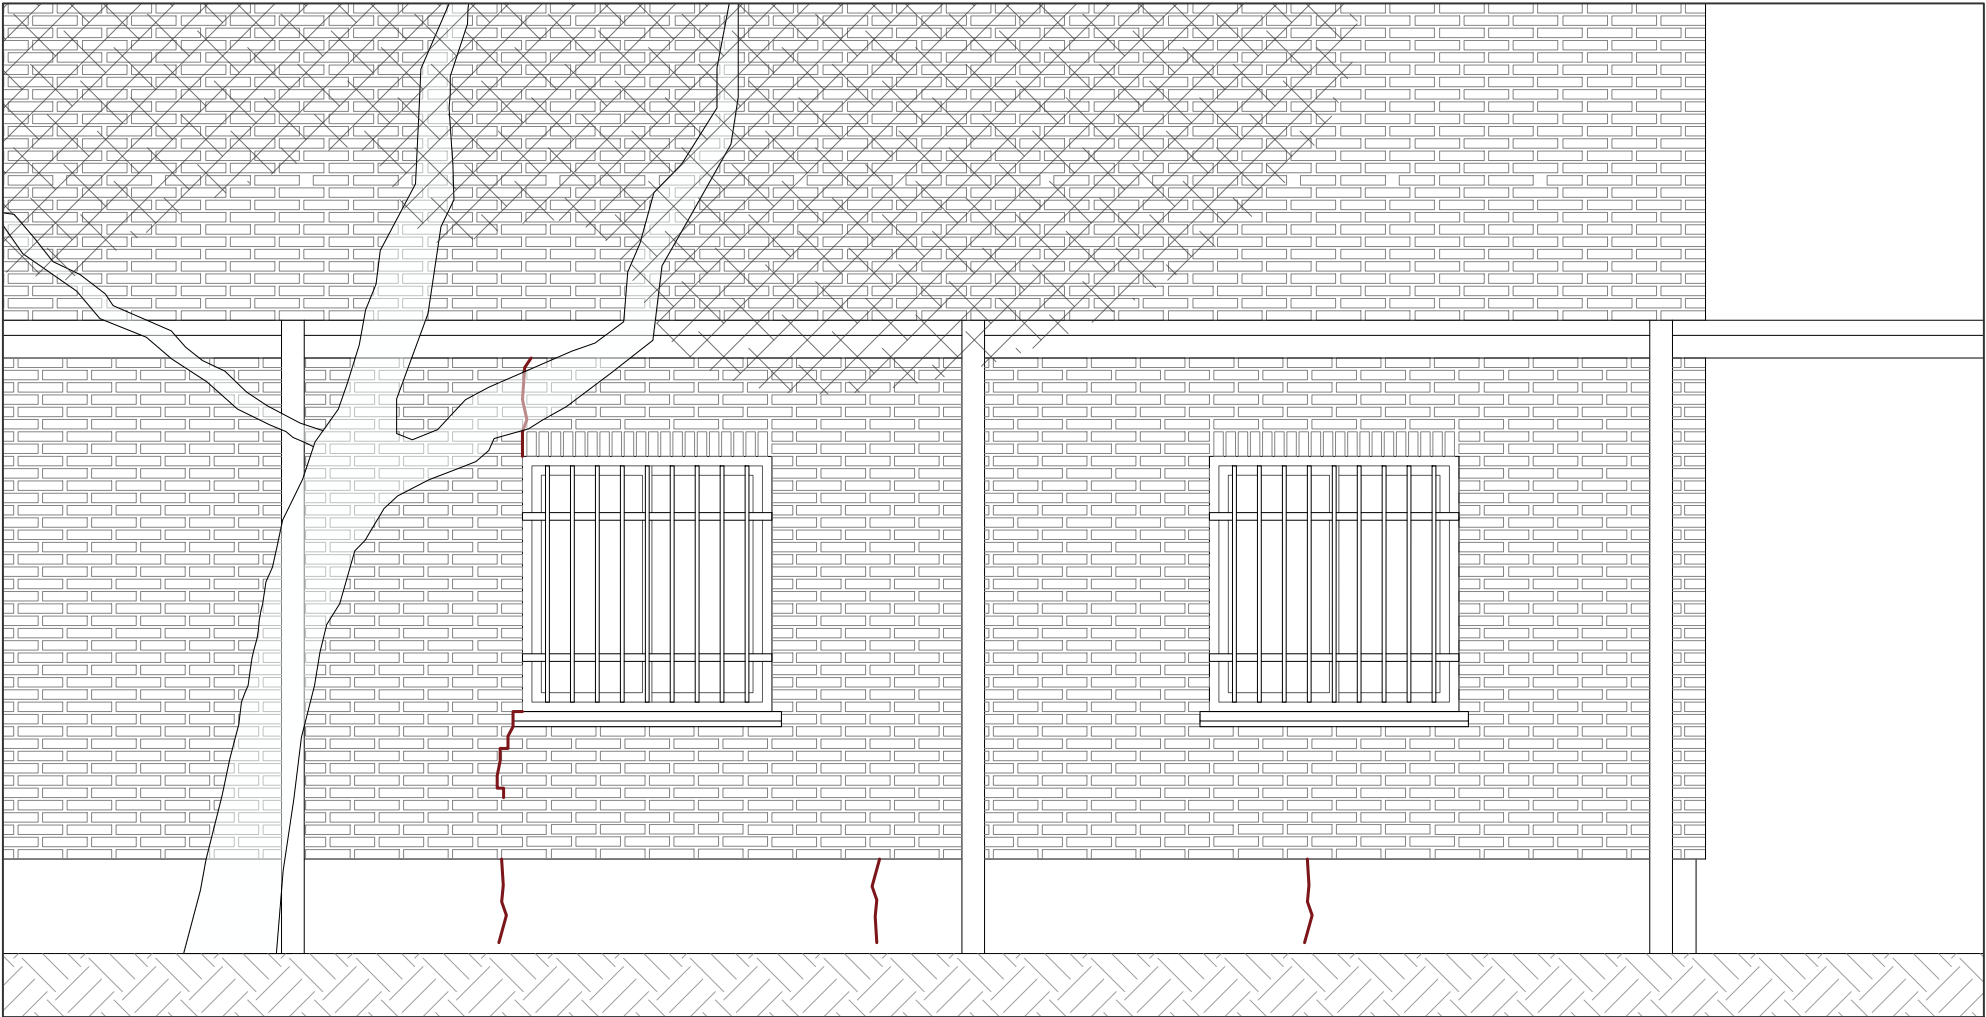
REPARACIÓN DE OTRAS GRIETAS Y FISURAS EXISTENTES EN FÁBRICA AÑADIDO NORESTE

Retirada de los ladrillos fracturados, disposición de alambrones de acero anclados 15cm en los tendeles de la fábrica en espera. Reconstrucción de la fábrica con ladrillos iguales a los existentes. En el interior si hubiese fisuras se procederá a retirar una banda de unos 20cm en torno a la fisura disponiendo una malla de fibra de poliéster y dando un nuevo enlucido. En la actuación 4 ya está previsto el pintado de toda la sala. Para el sellado de las fisuras verticales del zócalo de hormigón se proyecta sanear la fisura con radial profundizando unos 10-15mm. Se dispondrá un cordón de espuma de polietileno de fondo de junta y un sellado de masilla de poliuretano de bajo módulo. Se proyecta también picar un tramo de la solera afectada por las raíces del árbol abriendo después una pequeña zanja para cortar las raíces que afecten al edificio y la posterior reposición de la acera.

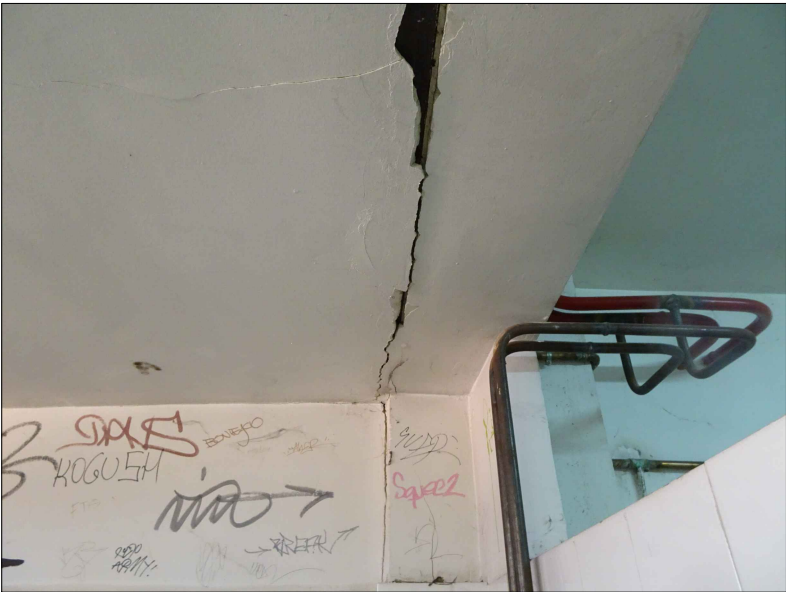
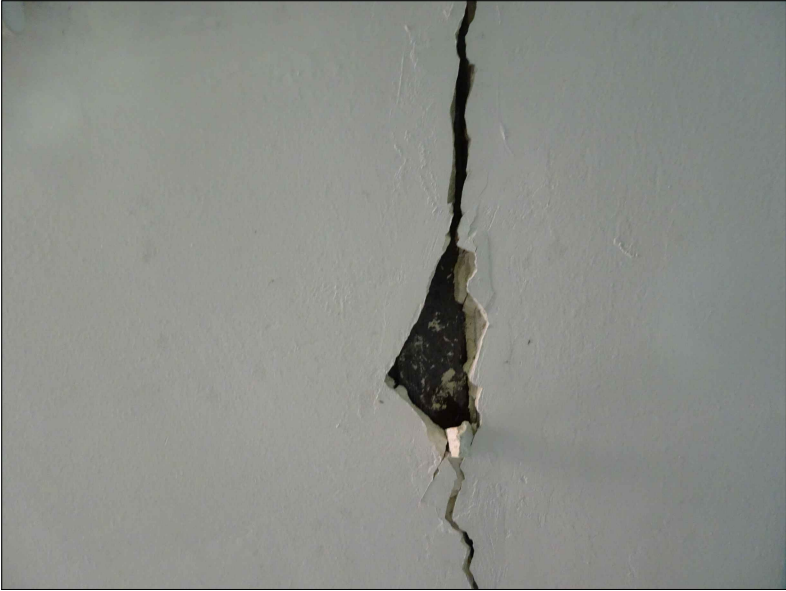
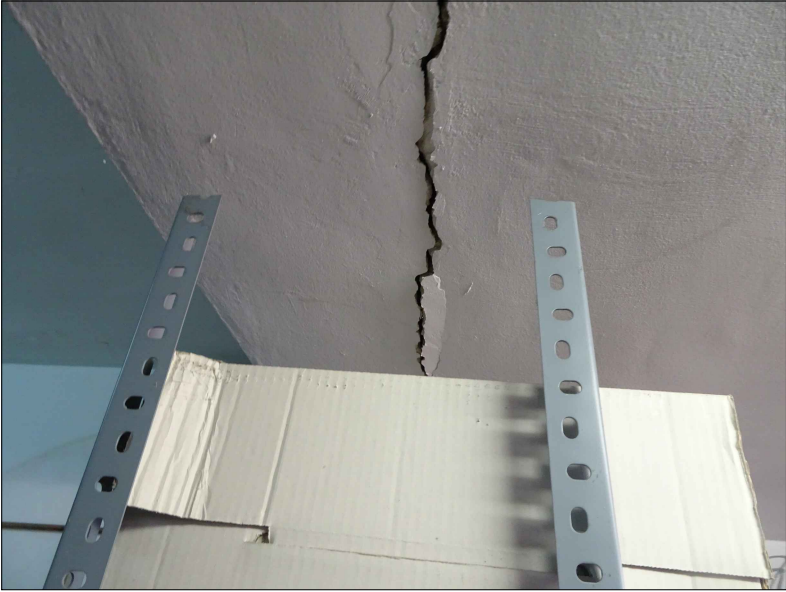
REPARACIÓN JUNTAS CONSTRUCTIVAS DE TABIQUES Y TECHOS EN VESTUARIOS

Se proyecta picar una banda de unos 15cm a cada lado de la junta tanto en techos como tabiques. Se considera la posibilidad un tratamiento previo del soporte metálico del techo si este presenta principios de corrosión. Se colocarán perfiles de remate en esquina de enlucidos de aluminio cromado o similar a cada lado de la junta dejando una separación mínima de 10mm. Se fijarán mecánicamente tanto los perfiles como una malla de poliéster. Se recibirá una primera capa de guarnecido de yeso negro. Sobre el yeso negro se aplicará un enlucido de yeso blanco. Se dispondrá un fondo de junta de cordón de polietileno y posteriormente un sellado de masilla de poliuretano de bajo módulo. Se terminará con tres manos de pintura plástica con capacidad osmótica de color blanco.

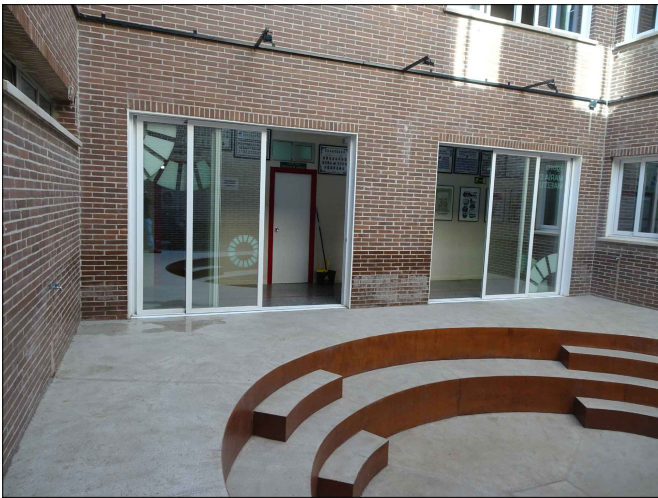
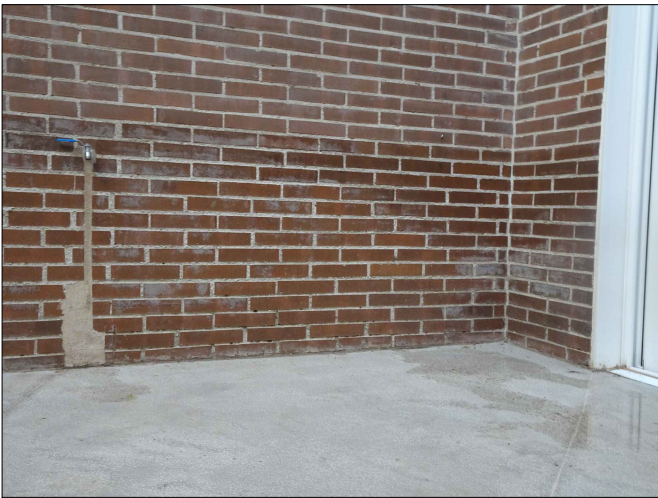
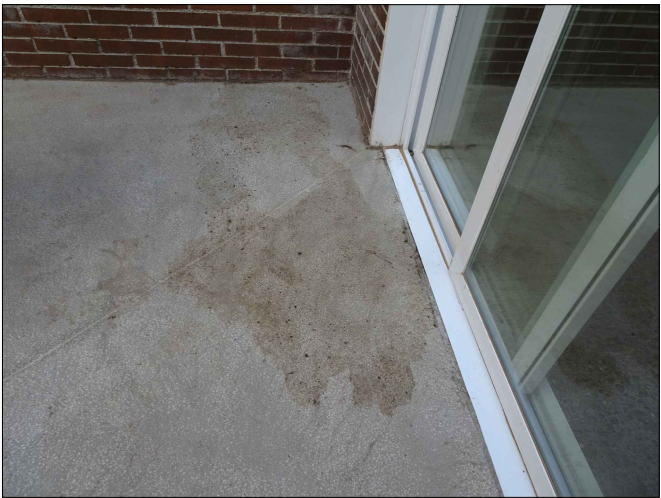
REPARACIÓN DE HUMEDADES ASOCIADAS AL PATIO NORTE

Se proyecta la disposición de una canaleta longitudinal de fundición en todo el lateral Sureste. Se realizará un corte con radial en la posición donde se situará la canaleta y se retirarán las carpinterías para su posterior reutilización. Se demolerá la banda de solera entre el corte y el muro Sureste y se rebajará el terreno. Se hará una perforación de 120mm en muro de la cámara sanitaria y se excavará en la zona de la solera en la zona coincidente con la perforación para poder conectar la canaleta con la red de desagüe de la cámara sanitaria. Se conectará con la red de desagüe con un tubo de PVC de 110mm. Se realizará una canaleta de hormigón armado a modo de base de impermeabilización sobre la que se colocará la impermeabilización con láminas bituminosas LBM 40 FV y LBM 40 FP según se describen en detalles y en la memoria constructiva. Se colocará la canaleta de hormigón polímero haciendo coincidir el desagüe con el vertical del sumidero. Se reconstruirá el solado original, se colocará la carpintería y se sellará el conjunto con masilla de poliuretano de bajo módulo. Se sellará con masilla de bajo modulo la junta perimetral de patio y se colocará un rodapié de gres a definir por la DF.

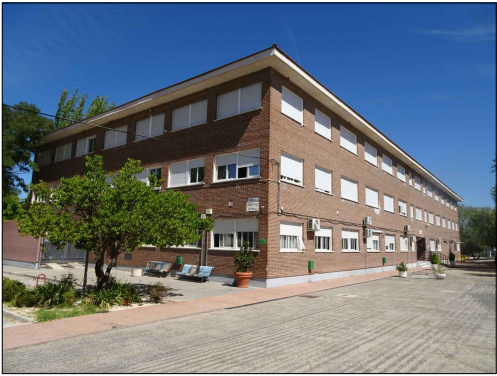
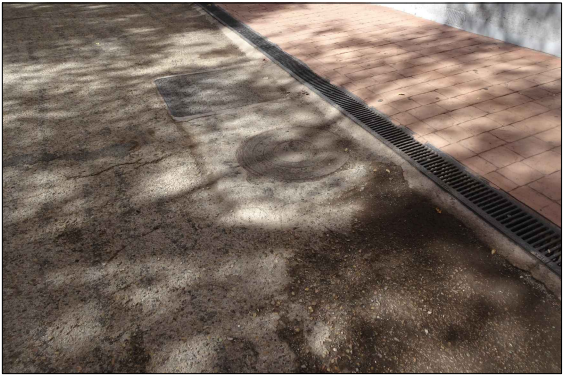
IMPERMEABILIZACIÓN Y DRENAJE TRASDÓS TRAMO MURO H.A.
CÁMARA SANITARIA

Corte con radial longitudinal junto a la canaleta existente, demolición de la solera y excavación hasta descubrir la superficie de la zapata y 15 cm del paramento vertical. Se limpiará el muro y la zapata con agua a presión y se reparará las superficies en caso que sea necesario. Se dispondrá de una "cuna" de mortero de cemento armado a lo largo del muro en su encuentro con la zapata. Se impermeabilizará el muro, la cuna y al menos 10cm con laminas bituminosas según se indica en detalles y memoria. Se colocará una lámina tipo DELTADRAIN en el muro hasta la canaleta inferior donde habrá un dren perimetral conectado a la red de saneamiento. Se dispondrá un paquete de grava sobre el dren. Se rellenará y compactará el terreno y se recompondrá la solera impresa. Por ultimo se sellara el perímetro con una masilla de poliuretano de bajo módulo.

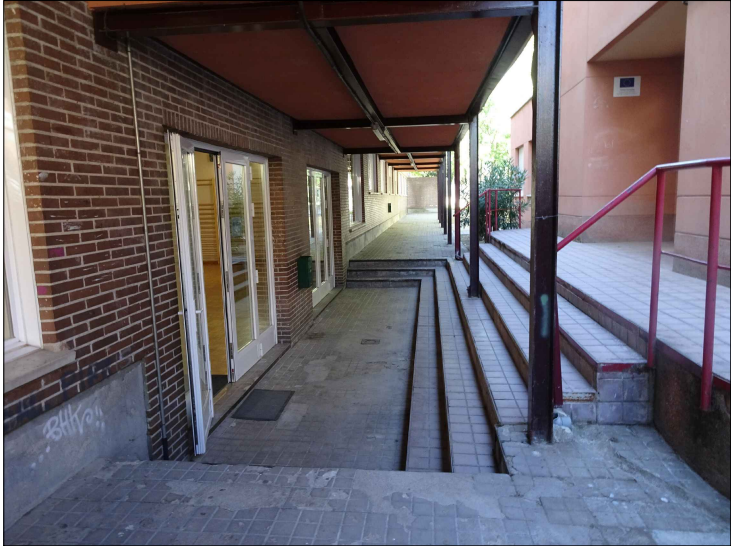
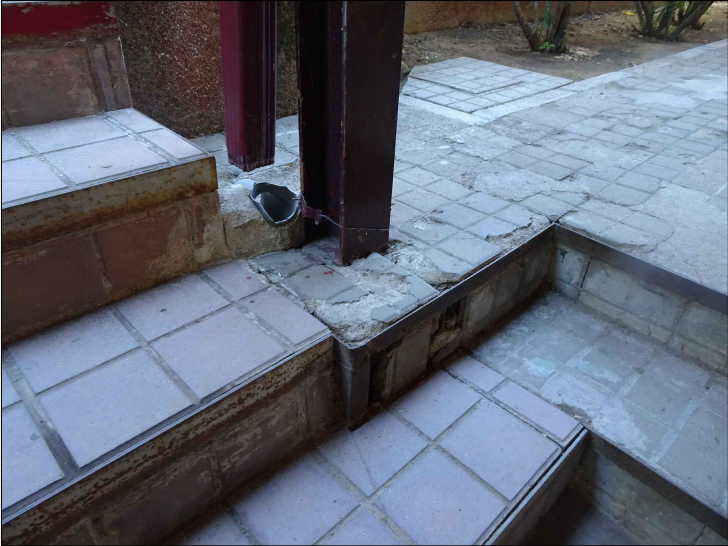
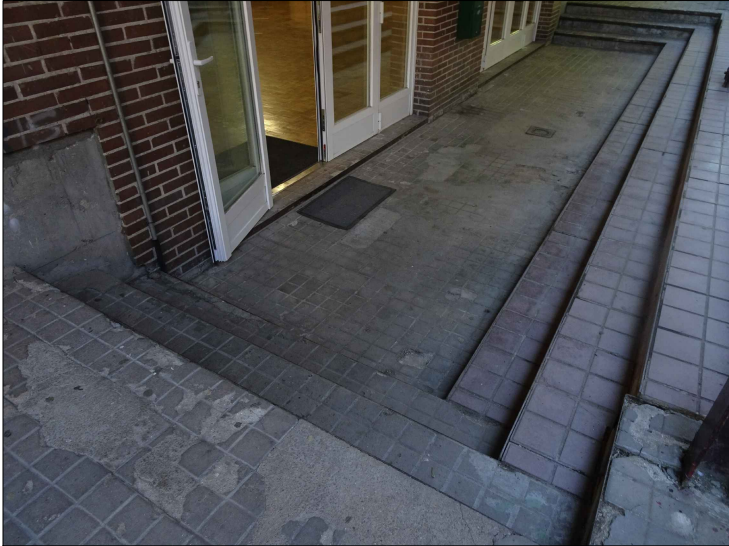
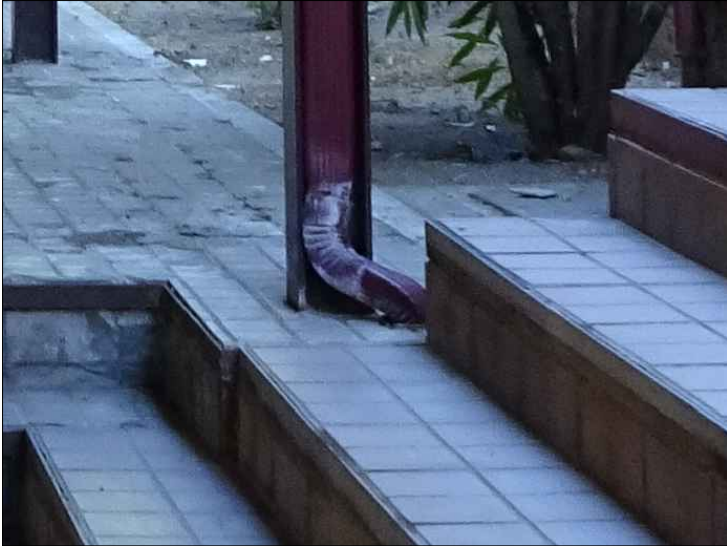
Para minimizar las filtraciones detectadas en zona del gimnasio se propone conectar las dos bajantes del porche de la zona rehundida a la red de saneamiento enterrada próxima y proceder a la limpieza del sumidero inferior central. Además se proyecta el repasado de todo el perímetro del edificio con las aceras perimetrales y el sellado de toda la unión con una masilla de poliuretano de bajo módulo.

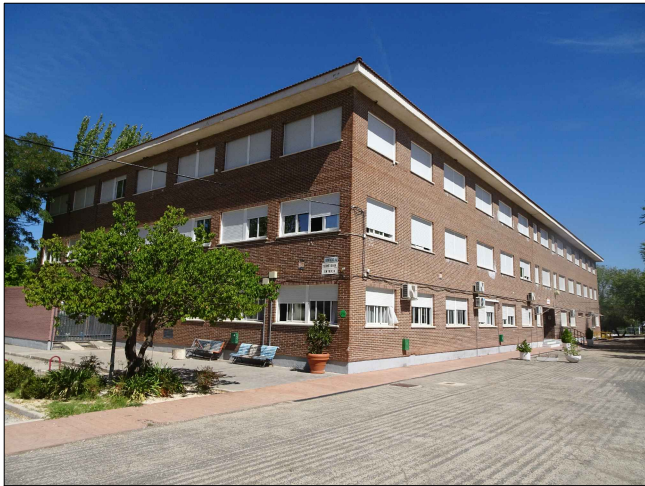
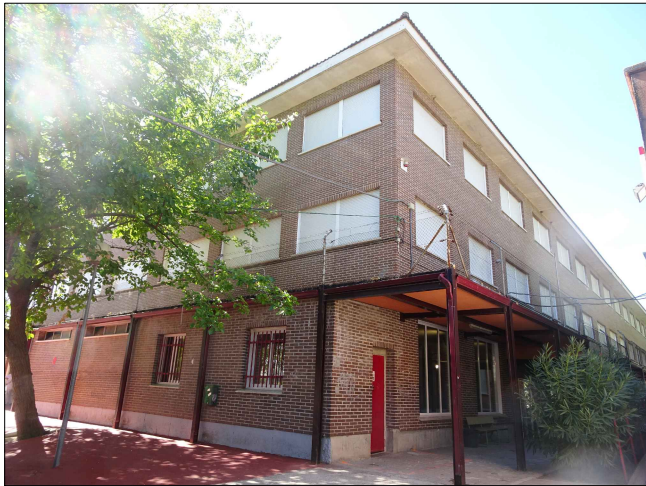
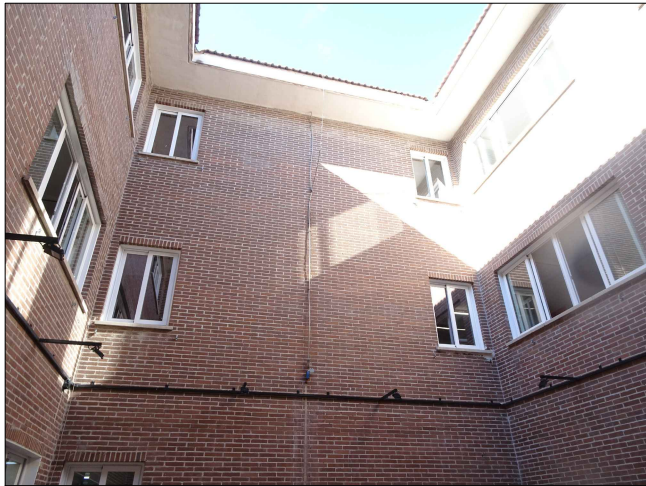
DISPOSICIÓN DE GOTERÓN Y SUSTITUCIÓN DE TEJAS ROTAS Y DESCOLOCADAS EN PATIOS

Disposición de andamios perimetrales en los patios para la colocación y fijación de una chapa de aluminio lacado en el frontal de los aleros para resolver las humedades existentes y la falta de vuelo de la teja. Se pasivarán armaduras y se repararan las zonas dañadas del alero. Se proyecta la sustitución y retejado de tejas rotas y descolocadas.
