Mejora de Accesibilidad y Subsanación de Deficiencias de ITE en el CEIP San Marcos de San Martín de la Vega

SUBSANACIÓN DE DEFICIENCIAS ITE

EDIFICIO 1

ACTUACIÓN 4.3 Y 4.4

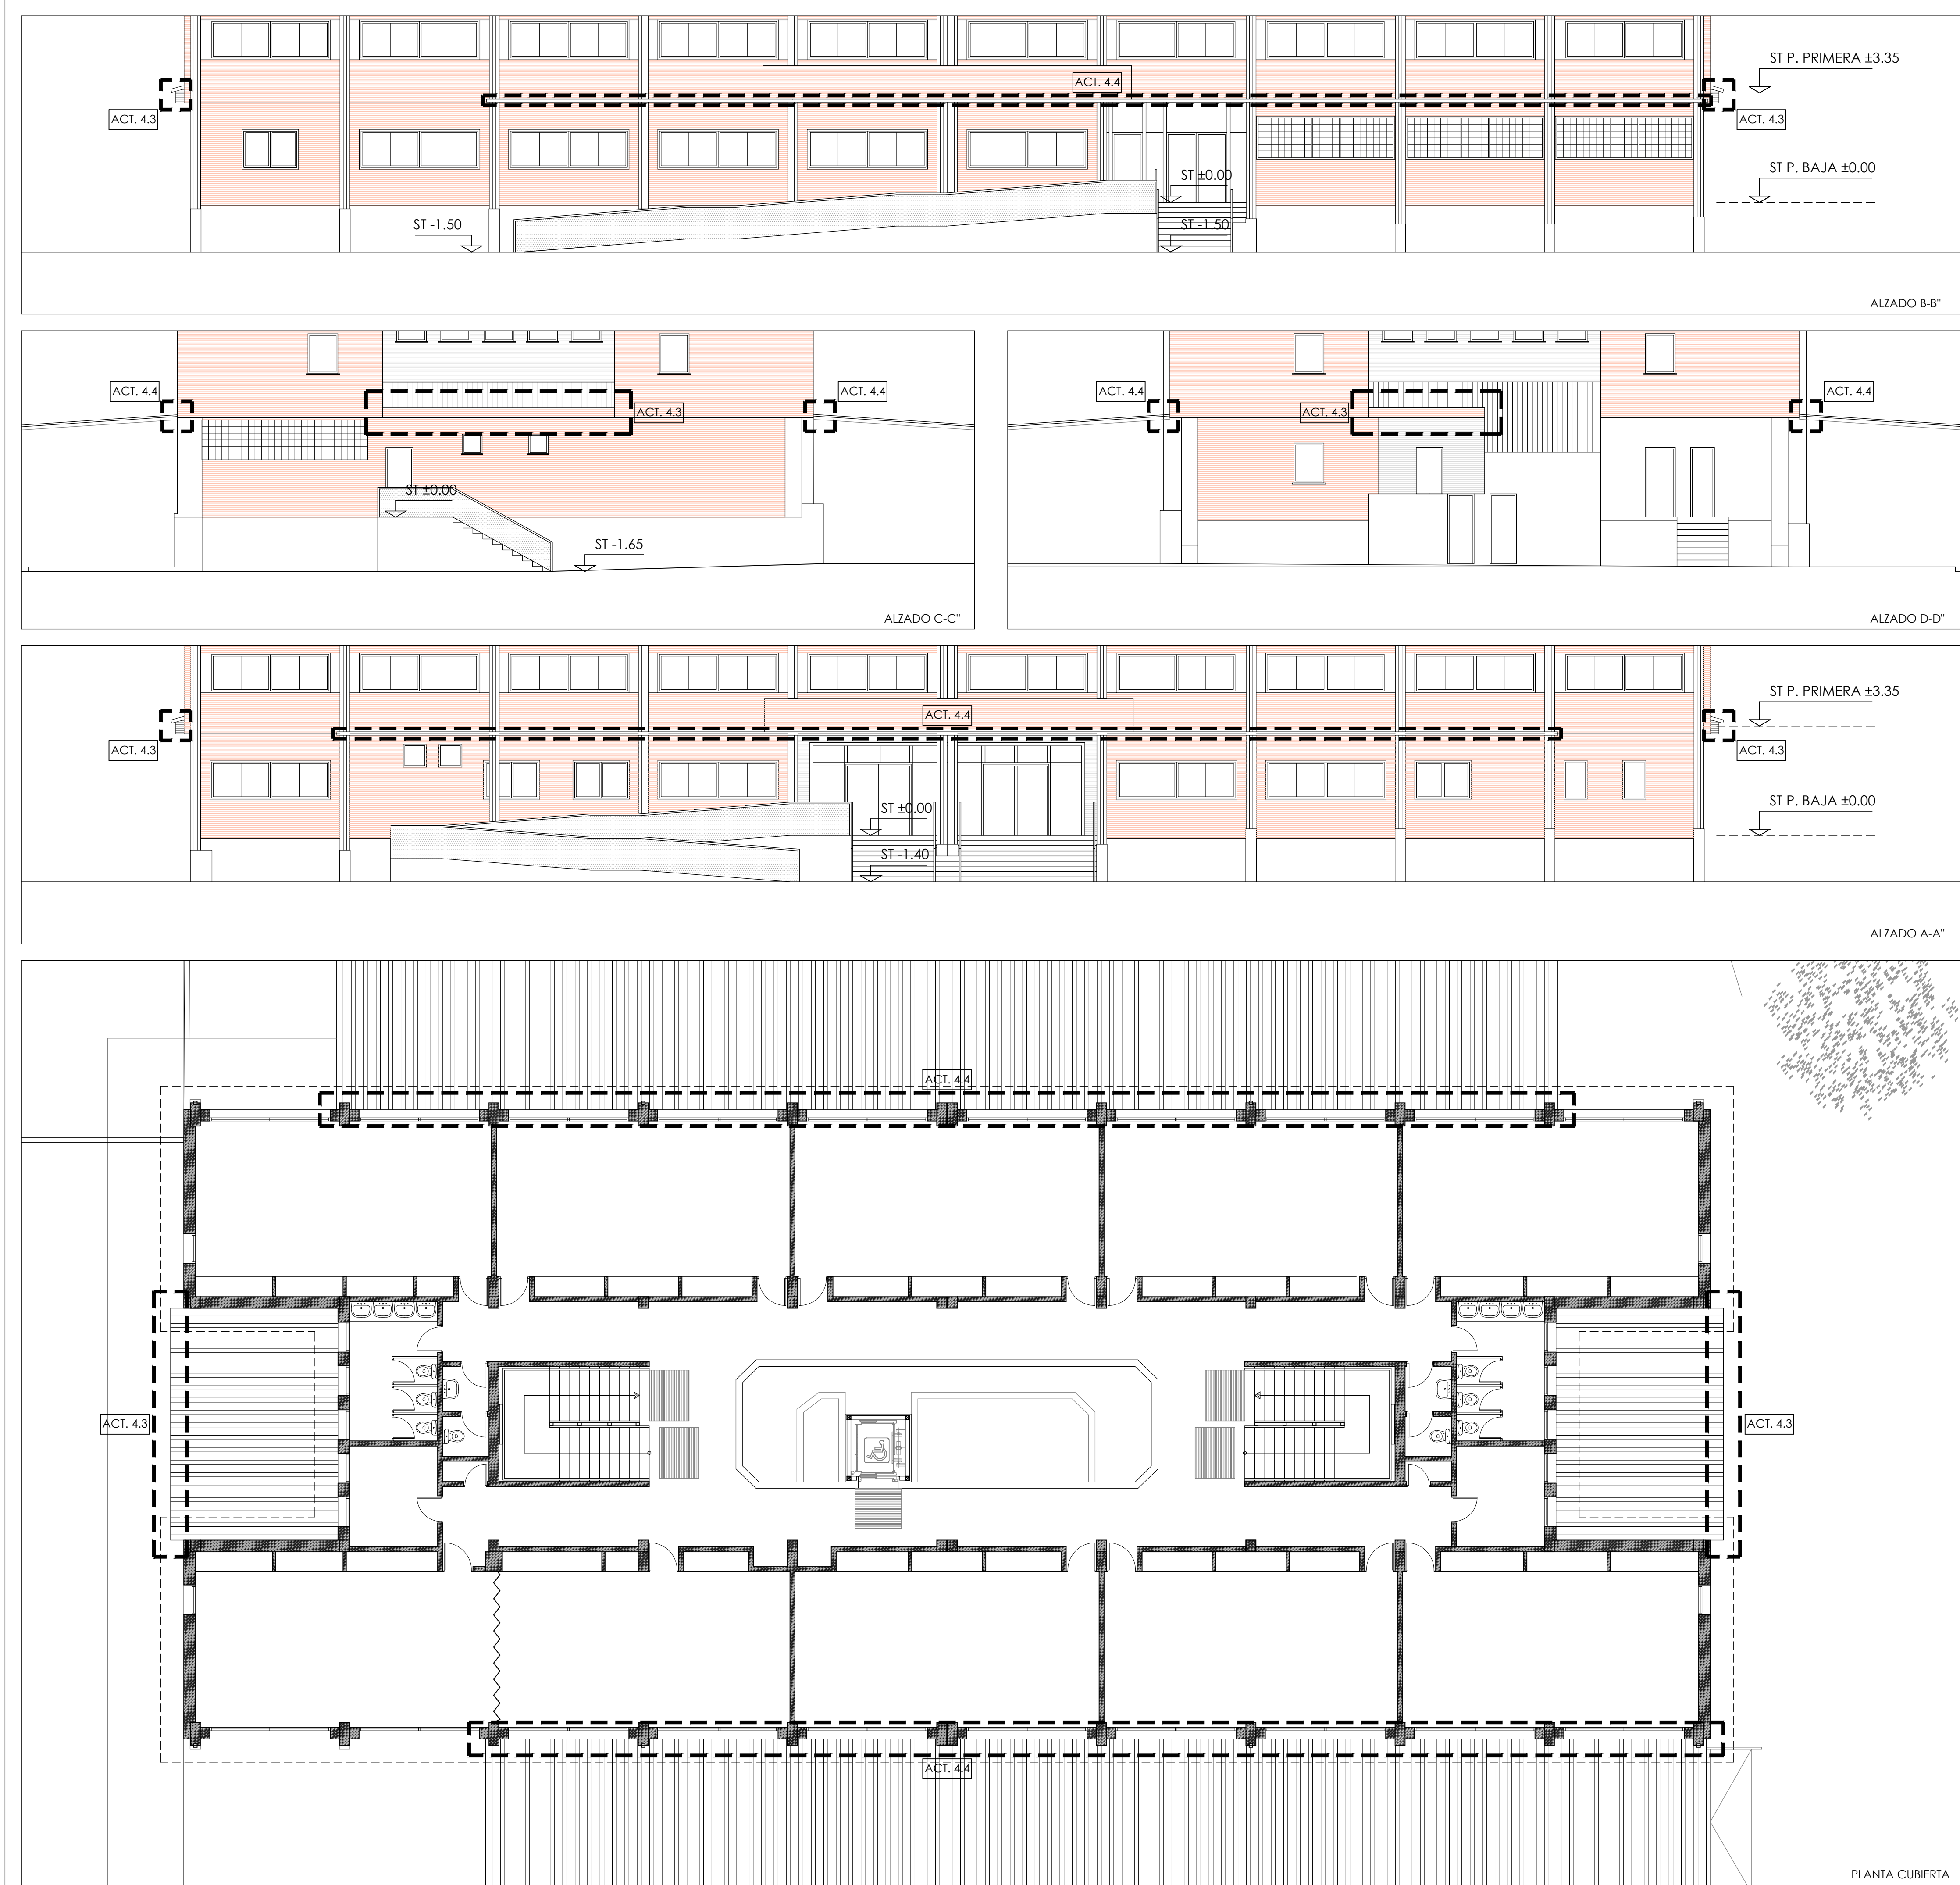
| SUBSANACIÓN DE DEFICIENCIAS ITE: EDIFICIO 1 | |
|---|--|
| ACTUACIONES PREVIAS <ul style="list-style-type: none">SE SANEARÁ Y LIMPIARÁ EL FRENTE DE VOLADIZO DE CUBIERTA DE PLANTA BAJA EN LAS FACHADAS LATERALES QUE PRESENTA DESPRENDIMIENTOS DE GALLETAS DE LADRILLO VISTO. | |

| SUBSANACIÓN DE DEFICIENCIAS ITE: EDIFICIO 1 | |
|---|--|
| ACTUACIONES PREVISTAS <ul style="list-style-type: none">SE INSTALARÁ PERFIL METÁLICO INFERIOR PARA SUJECIÓN DE GALLETAS DE LADRILLO VISTO.SE RESTITUIRÁN LAS GALLETAS DE LADRILLO VISTO DESPRENDIDAS. | |
| ACTUACIONES PREVISTAS <ul style="list-style-type: none">SE COLOCARÁ BABERO DE CHAPA LACADA EN EL ENCUESTRO ENTRE PARAMENTO DE FACHADA Y CUBIERTAS DE PORCHES DE FACHADA PRINCIPAL Y SECUNDARIA. | |
