PROYECTO DE EJECUCIÓN  
Mejora de Accesibilidad y Subsanación de Deficiencias de ITE en el CEIP San Marcos de San Martín de la Vega

PLANO  
ARQUITECTURA  
SUBSANACIÓN DE DEFICIENCIAS ITE  
EDIFICIO 1  
ACTUACIÓN 4

7A07

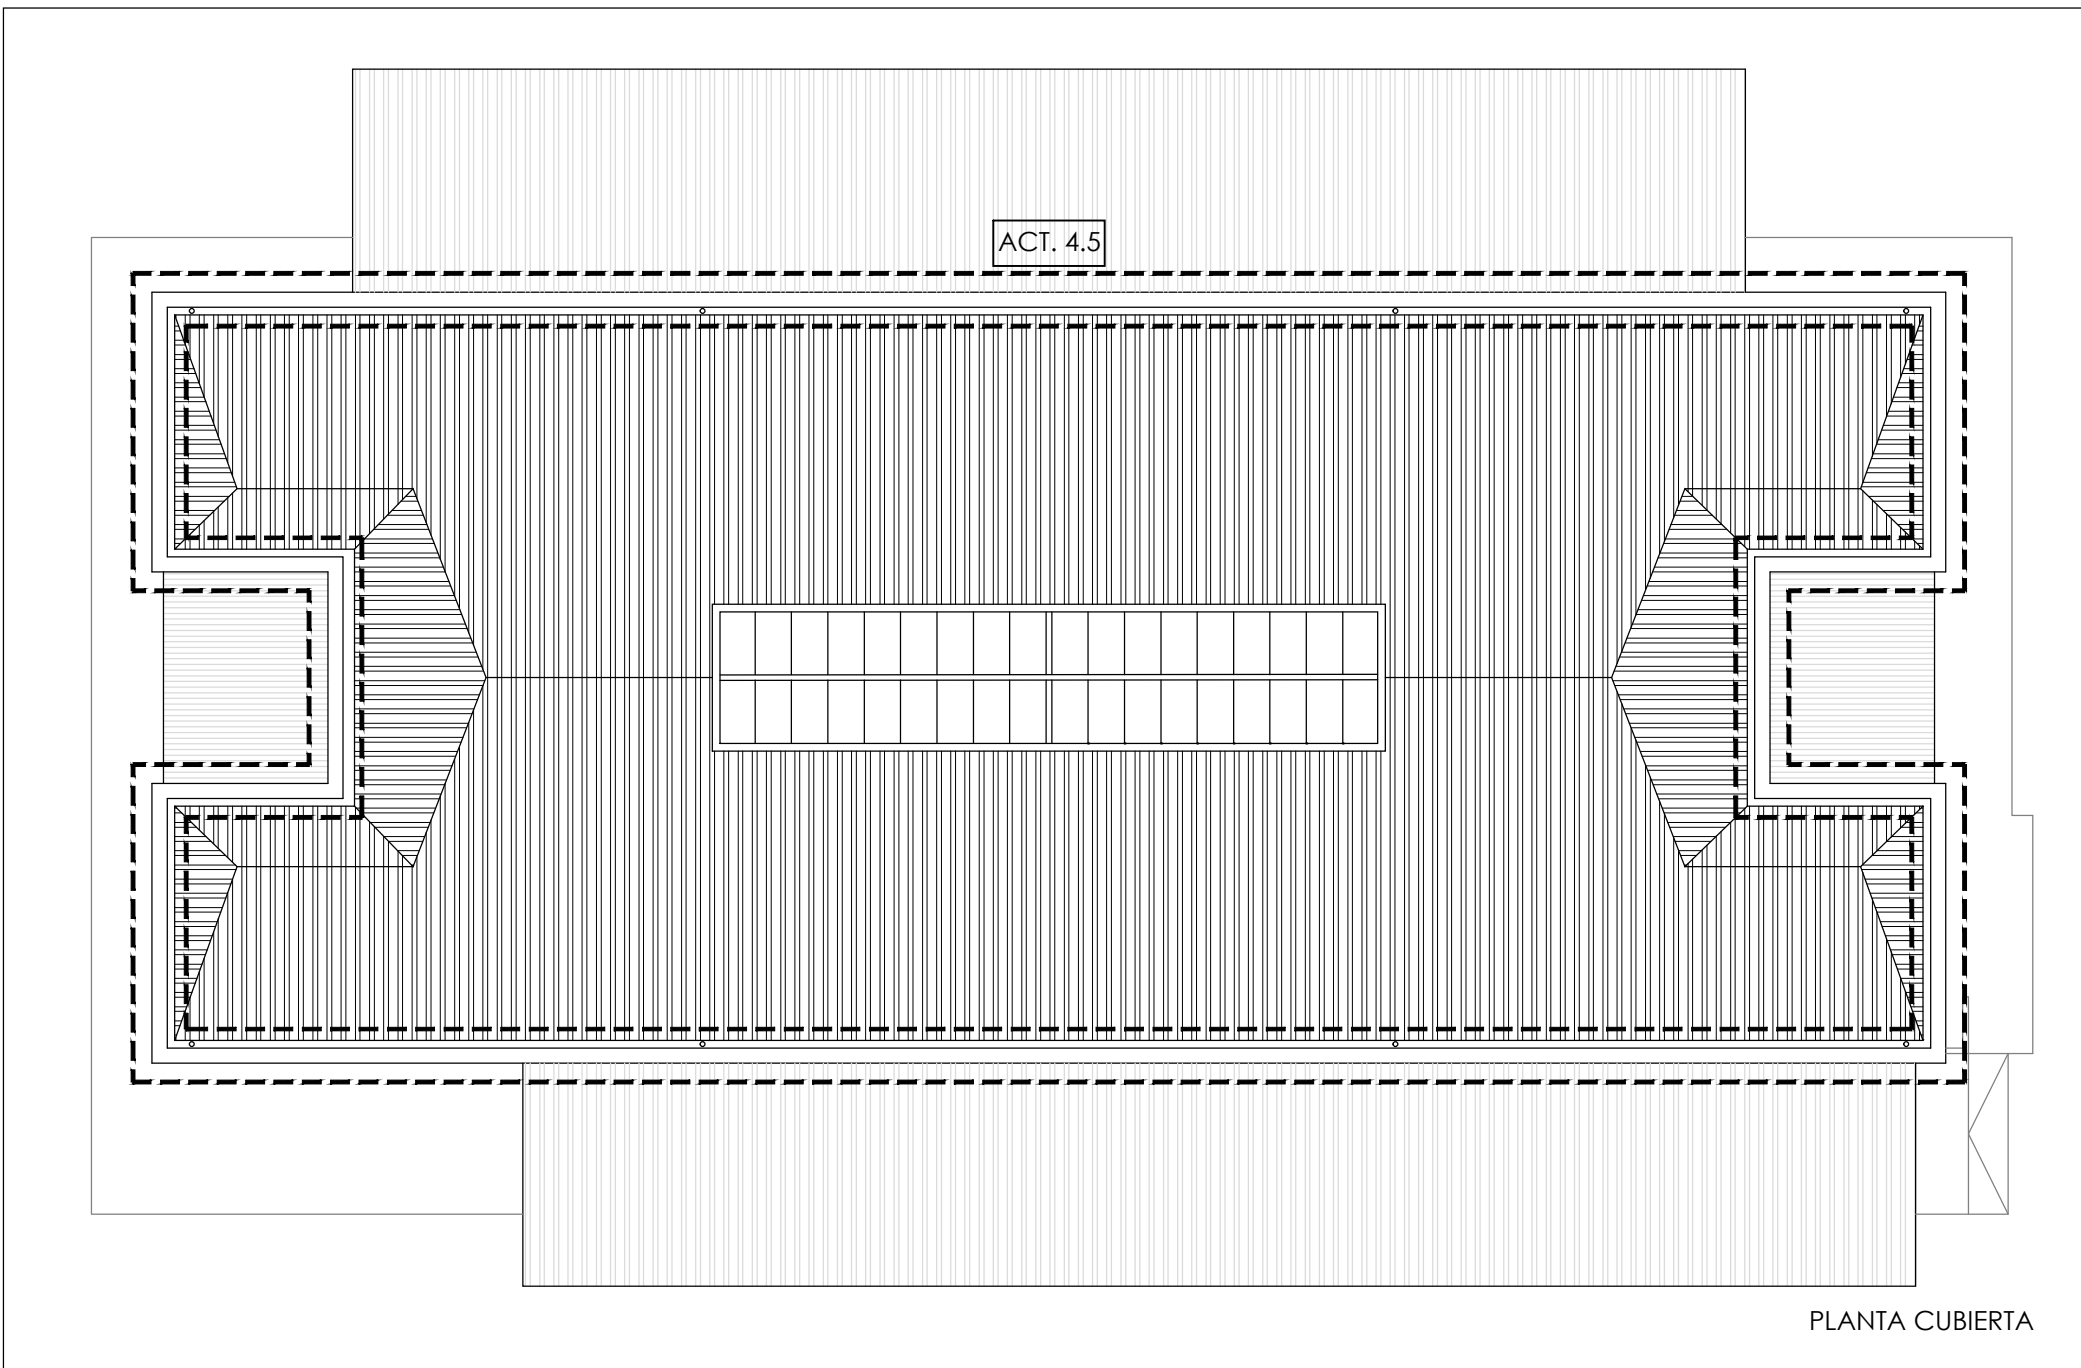
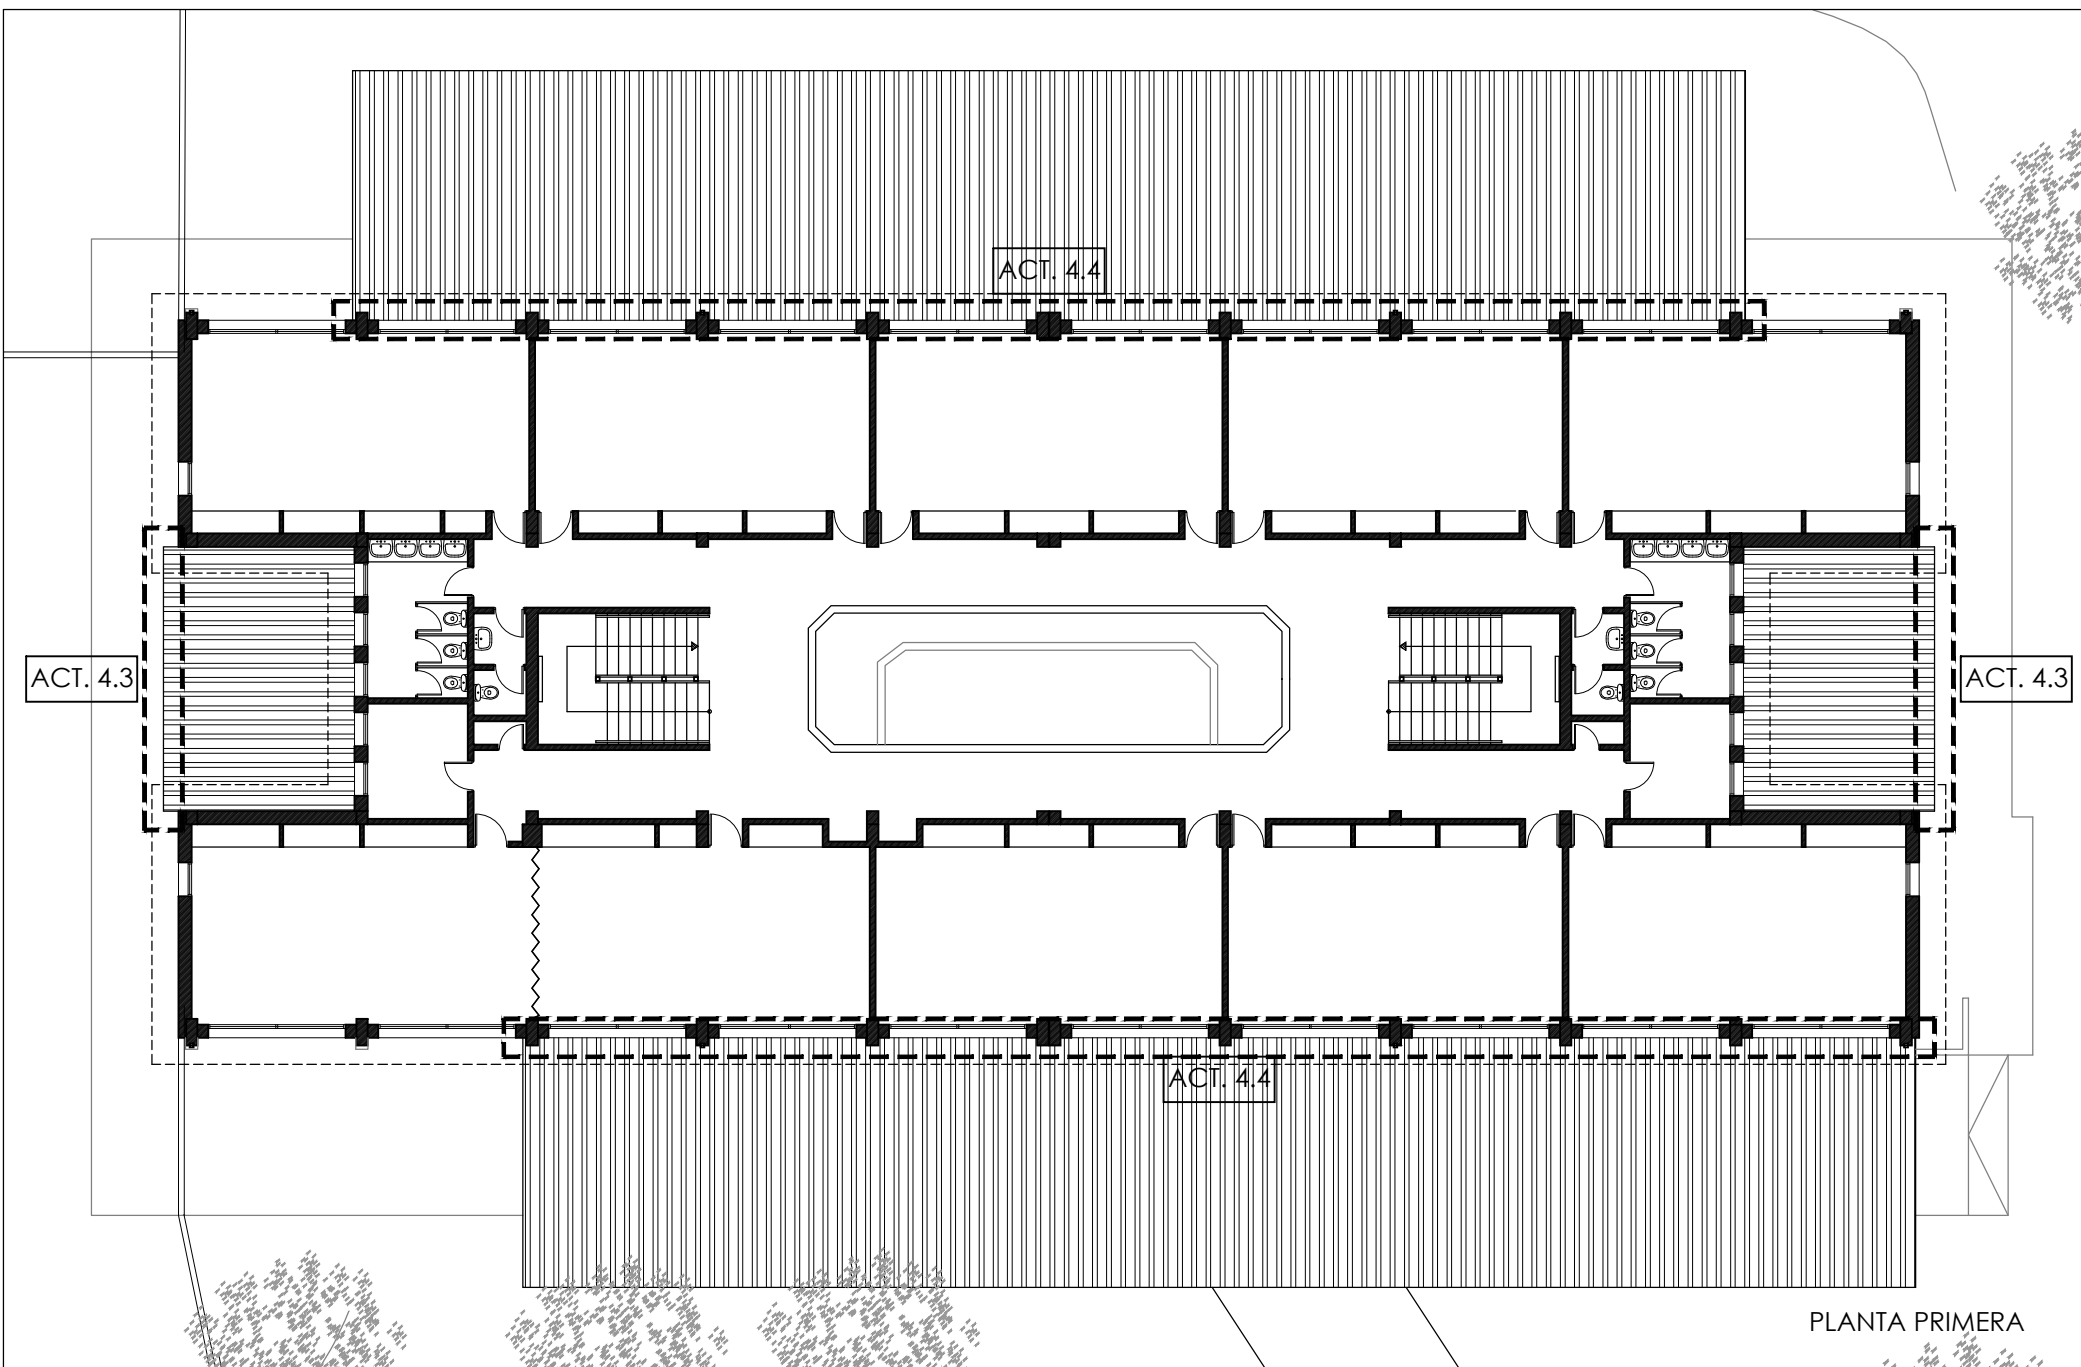
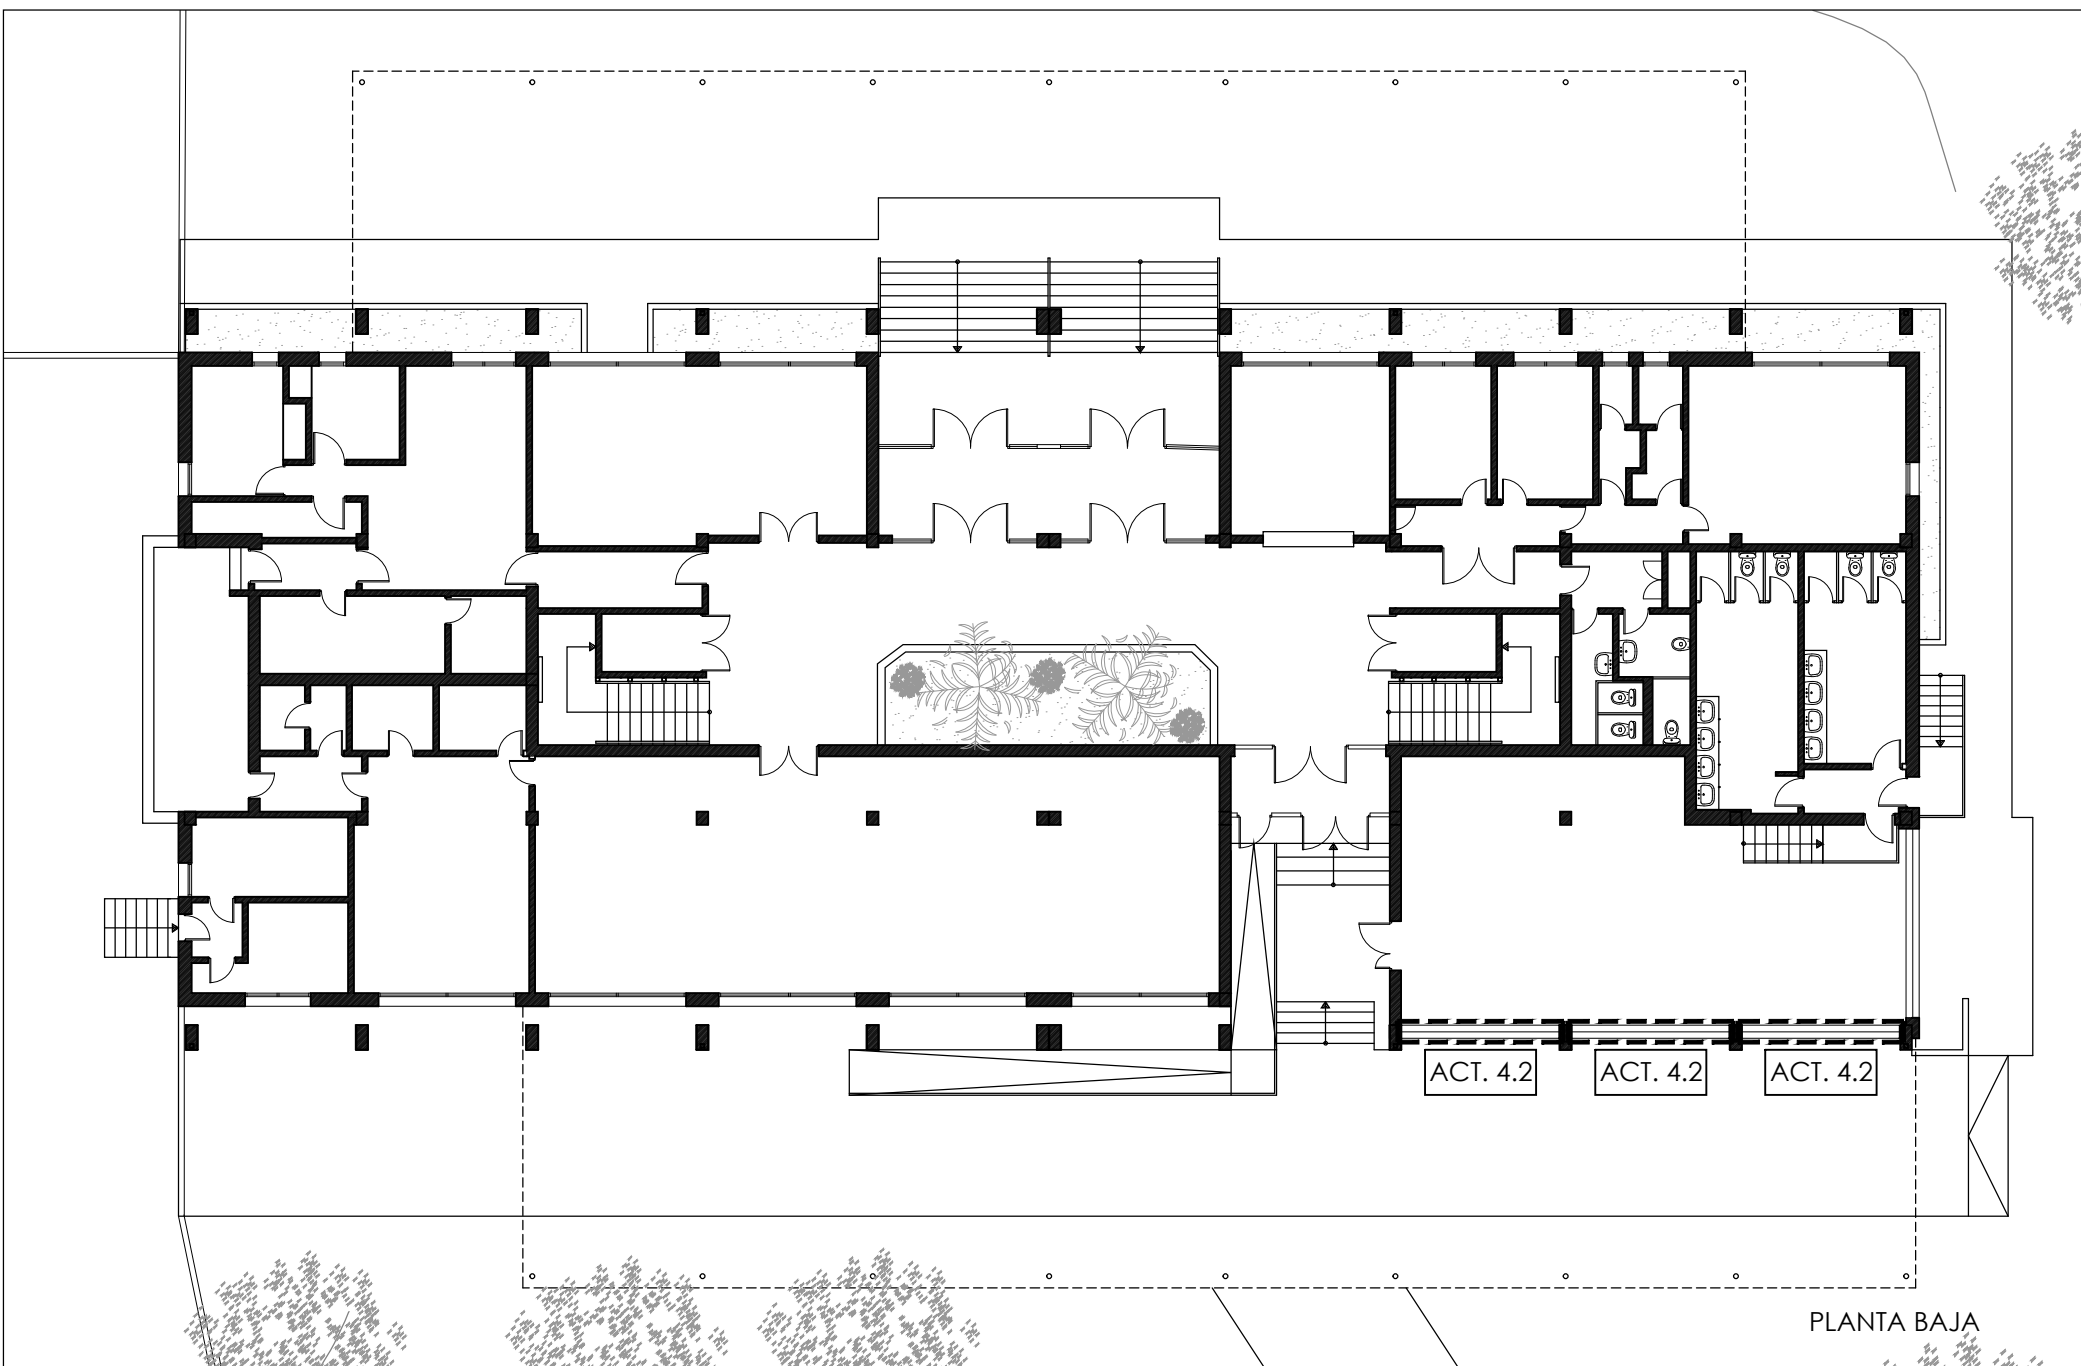
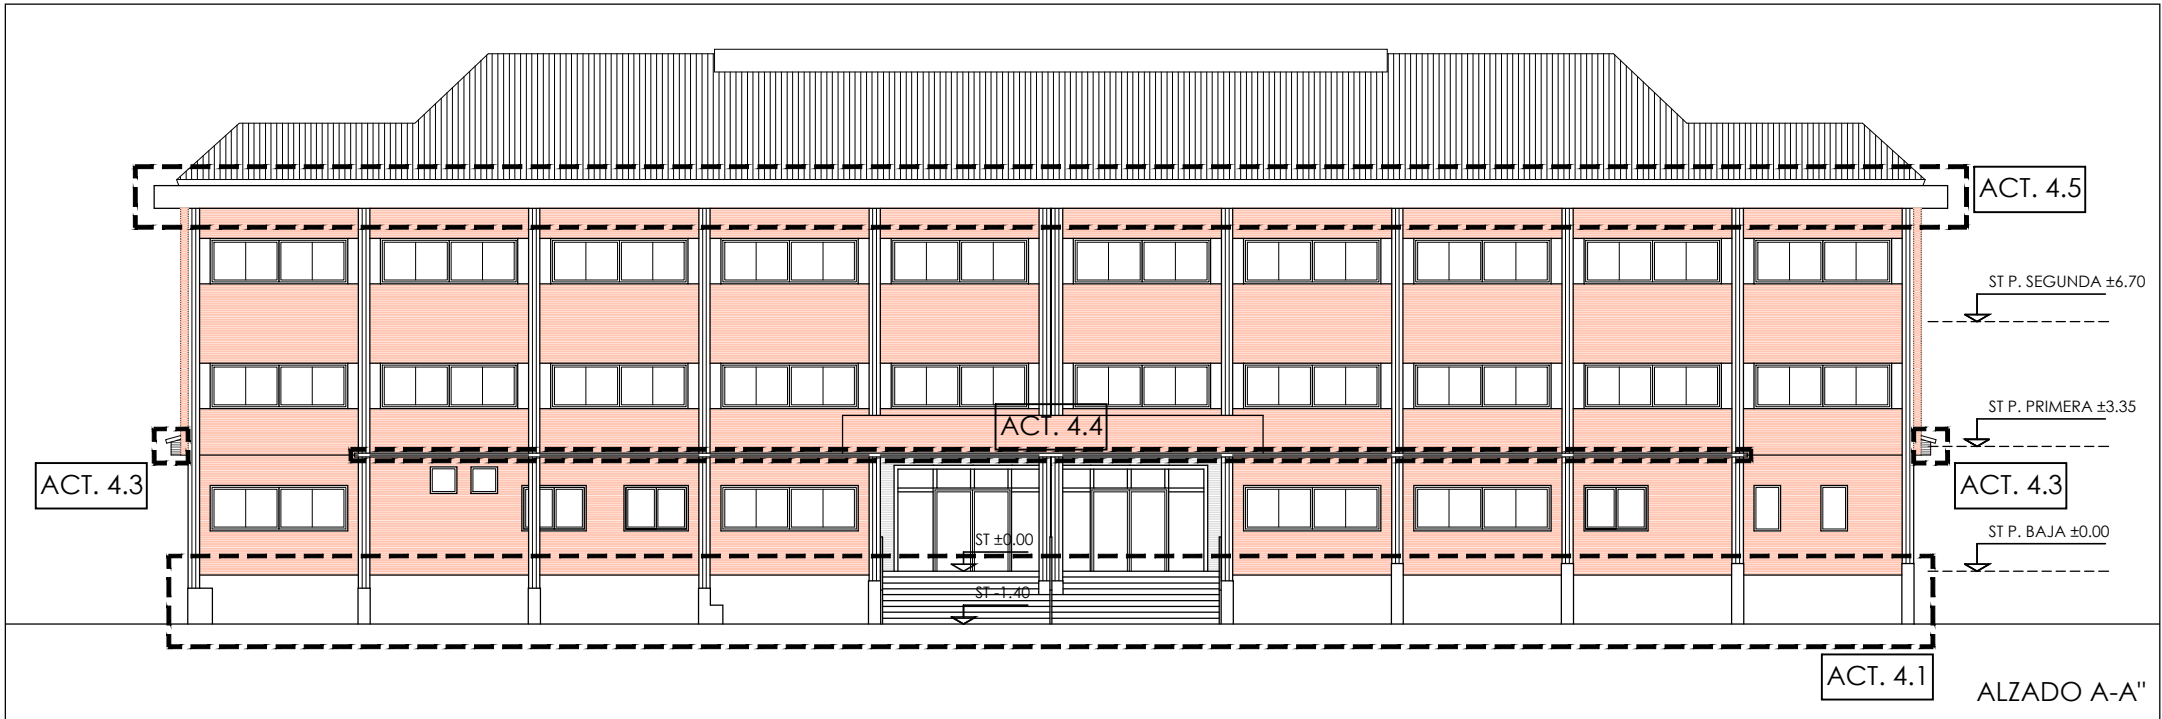
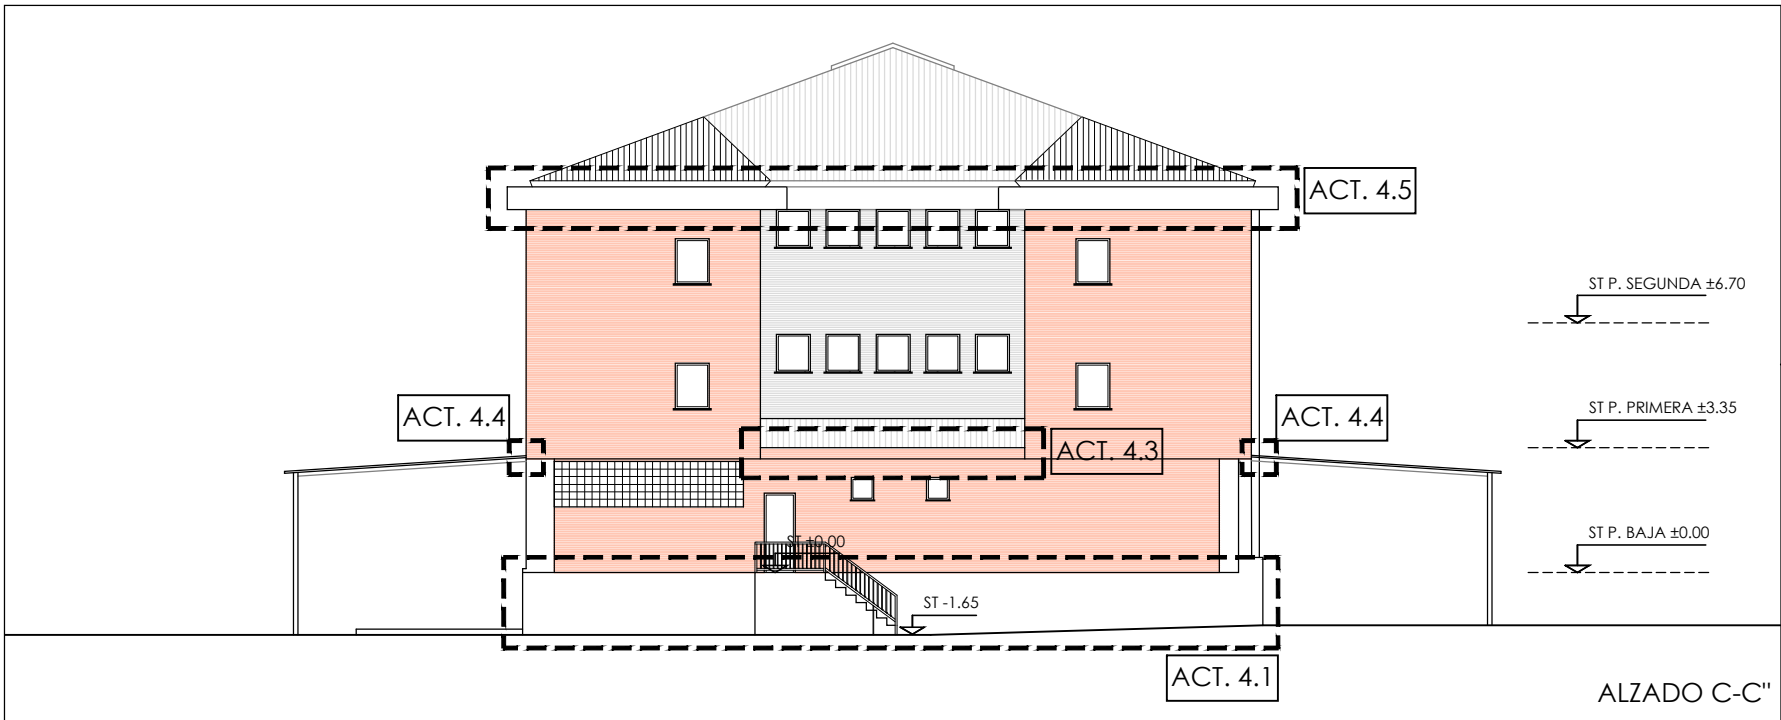
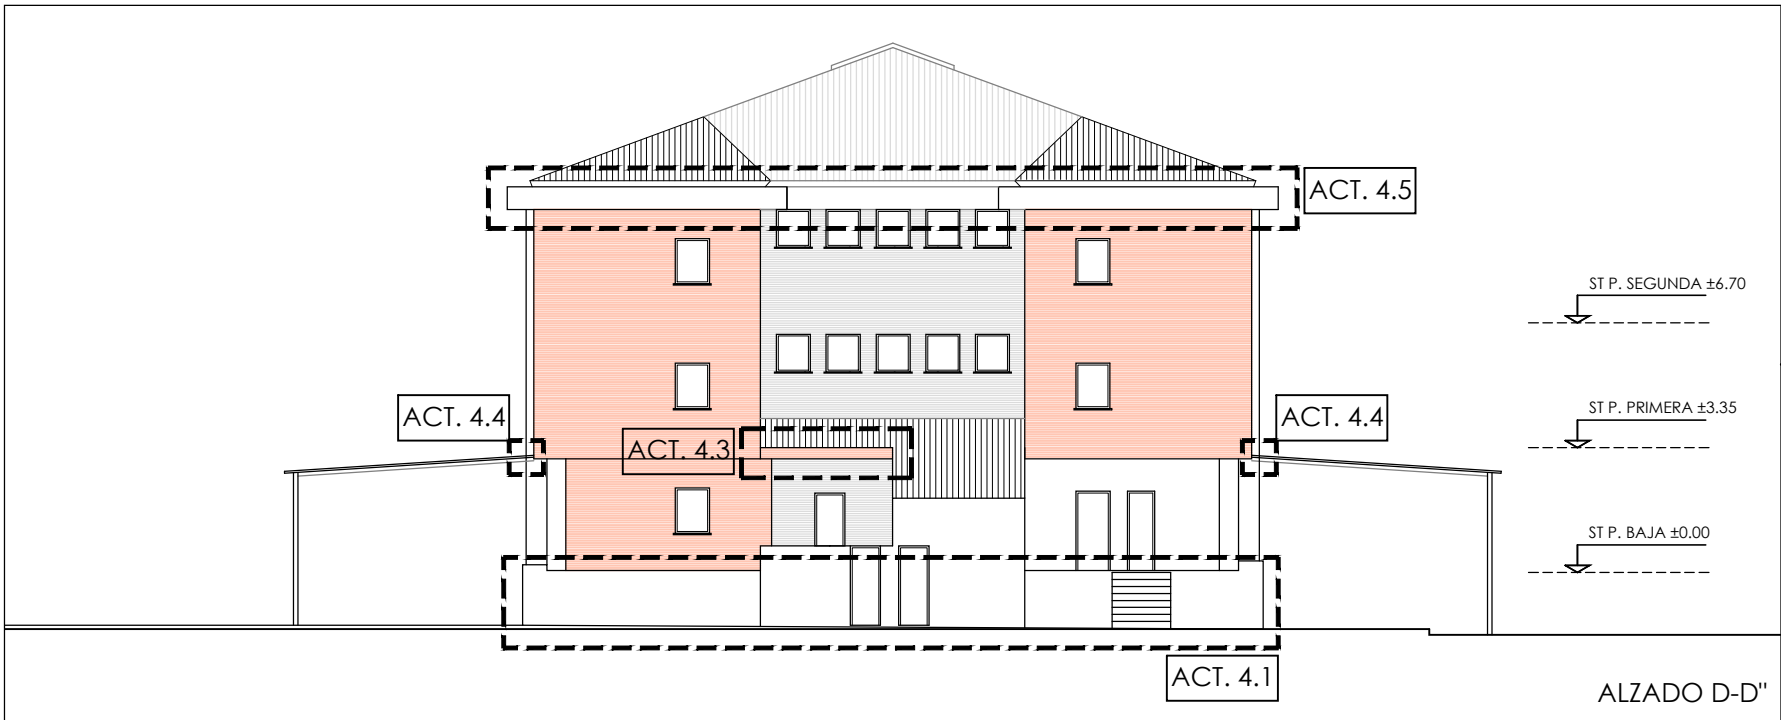
SUBSANACIÓN DE DEFICIENCIAS ITE: EDIFICIO 1	
ACTUACIÓN 4: SUBSANACIÓN DE DEFICIENCIAS EN FACHADA Y CUBIERTAS	
ACT. 4.1	REPARACIÓN DE FISURAS Y GRIETAS EN PARAMENTOS Y ACABADOS DE MACHONES Y ZÓCALO DE MUROS DE FACHADA.
ACT. 4.2	SUSTITUCIÓN DE PIEZAS DE VIDRIO MODELADO EN LA FACHADA POSTERIOR DEL EDIFICIO.
ACT. 4.3	REPOSICIÓN DE GALLERÍAS EN VOLADIZO Y FRENTE DE FORJADO, EN FACHADAS LATERALES, CON INSTALACIÓN DE PERFIL PARA SU SUJECIÓN.
ACT. 4.4	INSTALACIÓN DE BABERO DE CHAPA METÁLICA EN LA PARTE SUPERIOR DE LAS CUBIERTAS METÁLICAS DE LOS PORCHES.
ACT. 4.5	SUBSANACIÓN DE HUMEDADES EN EL ALERO DE TODO EL PERÍMETRO DE CUBIERTA SUPERIOR.
