CEIP VALDEMERÁ, INTERVENCIÓN 1: SUSTITUCIÓN CUBIERTA FIBROCEMENTO

PROYECTO BÁSICO Y DE EJECUCIÓN DE SUSTITUCIÓN DE CUBIERTAS Y ADECUACIÓN DE PISTAS DEPORTIVAS EN EL CEIP VALDEMERÁ

ESTADO ACTUAL. EVALUACIÓN DE DAÑOS. "EDIFICIO A".

PROPIEDAD
D.G. Infraestructuras y Servicios de la Vicepresidencia, Consejería de Educación y Universidades
c/ Santa Hortensia, 30. 28002, Madrid
AUTOR DEL PROYECTO:
Martín Collantes Saucá
Manuel Lamet Gil
ESCALA
DINA2 1/150
FECHA
mayo 2023
03ED01

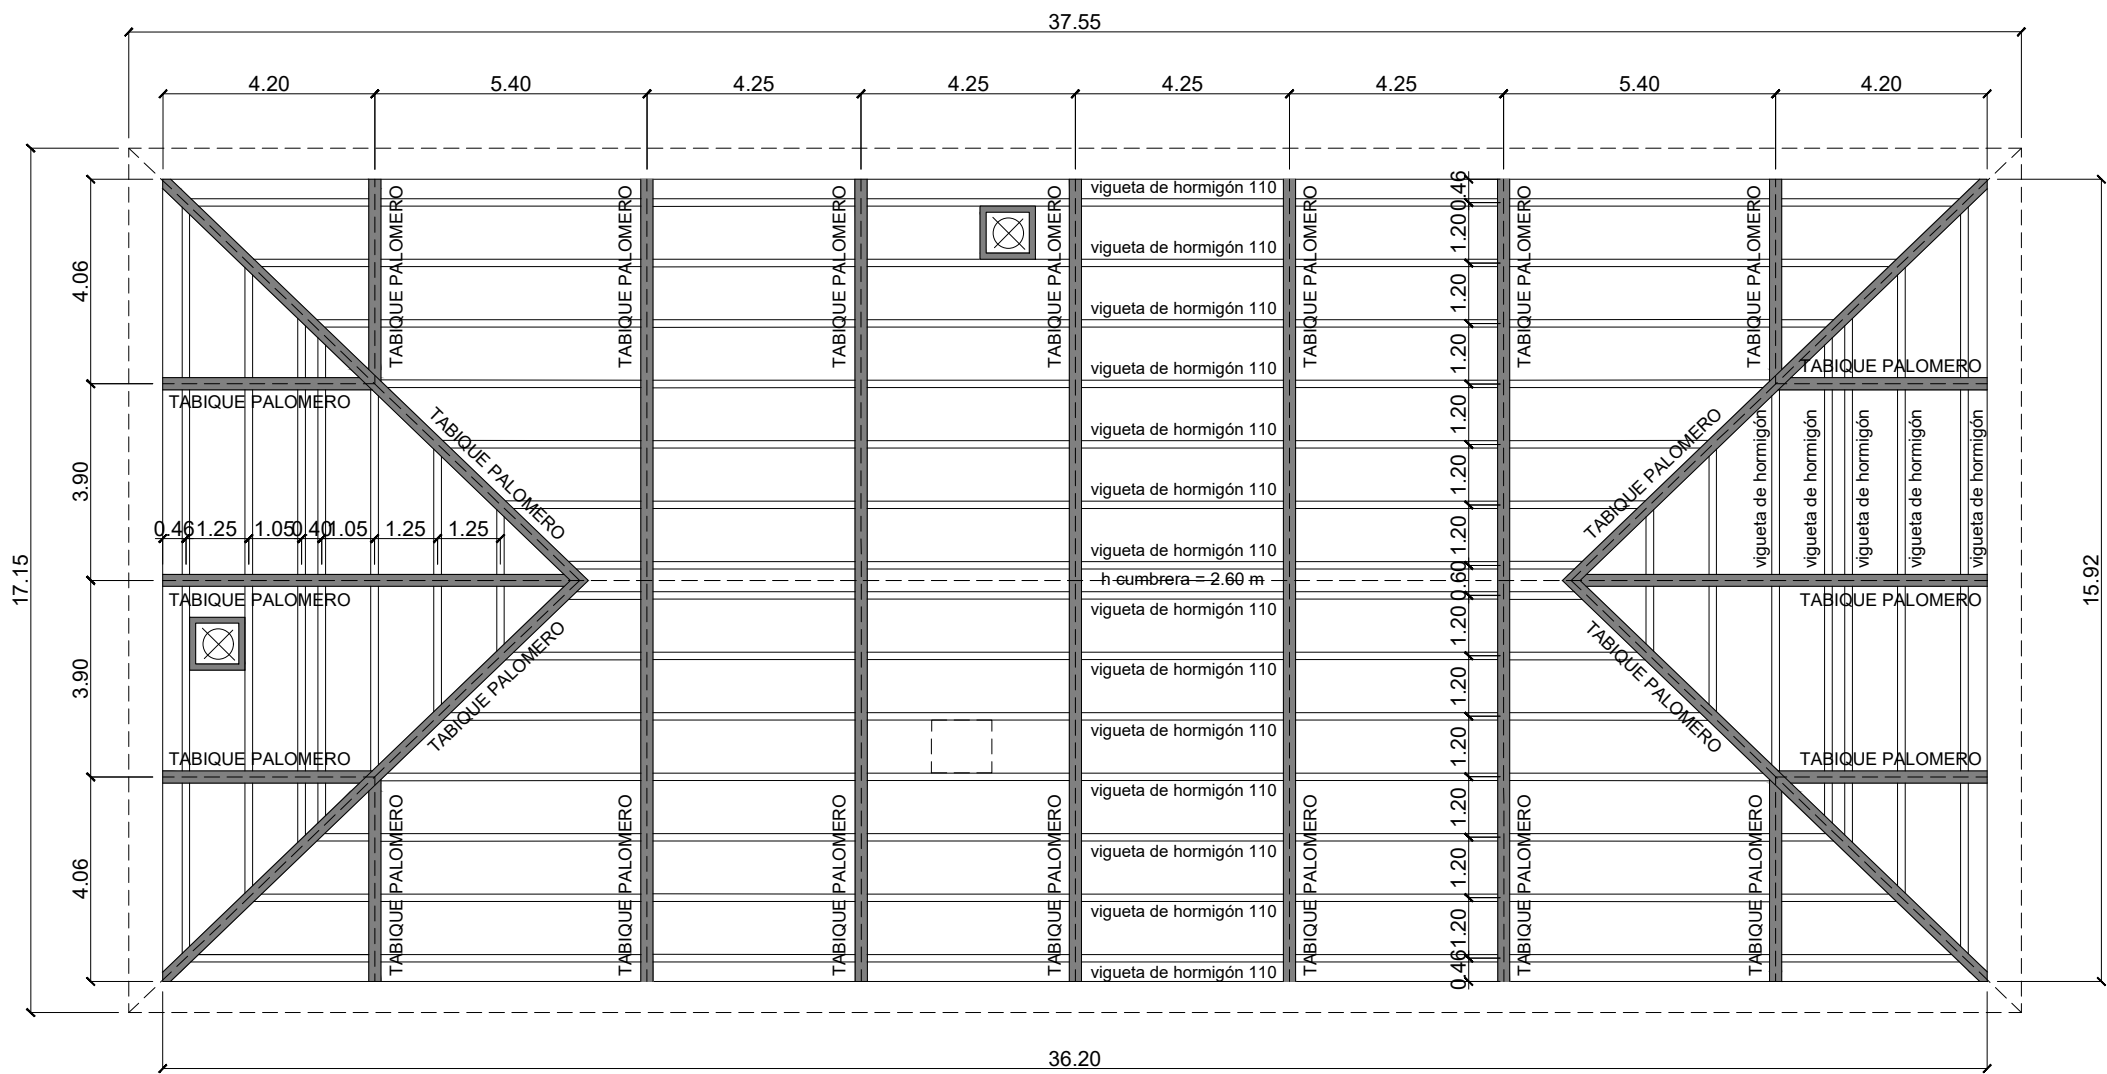
PLANTA DE ESTRUCTURA DE CUBIERTA

DENTRO DE TODOS LOS EDIFICIOS QUE COMPONEN EL COMPLEJO DEL COLEGIO, EL EDIFICIO PRINCIPAL, DENOMINADO "EDIFICIO A", CUENTA CON UNA CUBIERTA A CUATRO AGUAS FORMADA POR TABIQUES PALOMEROS DE 1 PIE DE LADRILLO HUECO DOBLE Y VIGUETAS DE HORMIGÓN, APOYADAS SOBRE LOS TABIQUES. SOBRE ESTAS VIGUETAS SE SUSTENTAN LOS PANELES DE CUBRICIÓN DEL EDIFICIO, A BASE DE PLACAS DE FIBROCEMENTO RECUBIERTAS DE TEJA.

OBRAS A REALIZAR. EDIFICIO "A"

- COLOCACIÓN DE PANEL DE CHAPA DE ACERO GALVANIZADO Y LACADO CON NÚCLEO AISLANTE DE POLIURETANO EN CUBIERTA, SOBRE VIGUETAS DE HORMIGÓN EXISTENTES.
- COLOCACIÓN DE CUBRICIÓN DE TEJA SOBRE RASTREL Y FIJADA MEDIANTE MASILLA DE POLIURETANO SIKAFLEX 11 O SIMILAR.
- REPOSICIÓN DE POSIBLES ELEMENTOS DE CUBIERTA EXISTENTES
- REFUERZO Y MACIZADO DE LOS APOYOS DE LAS VIGUETAS DE HORMIGÓN SOBRE LOS TABIQUES PALOMEROS EXISTENTES.

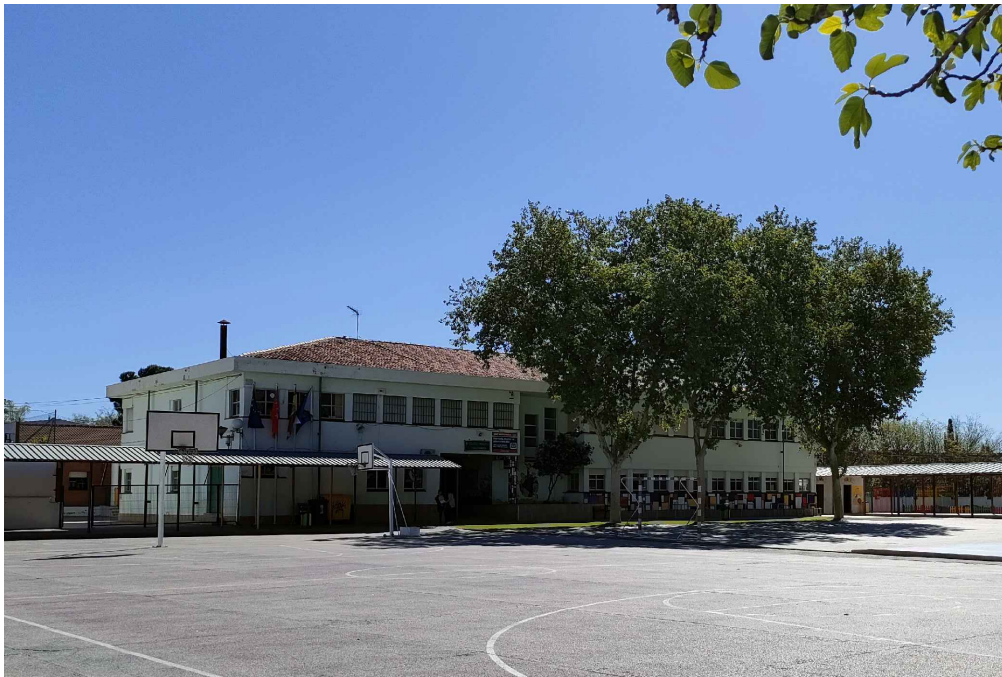
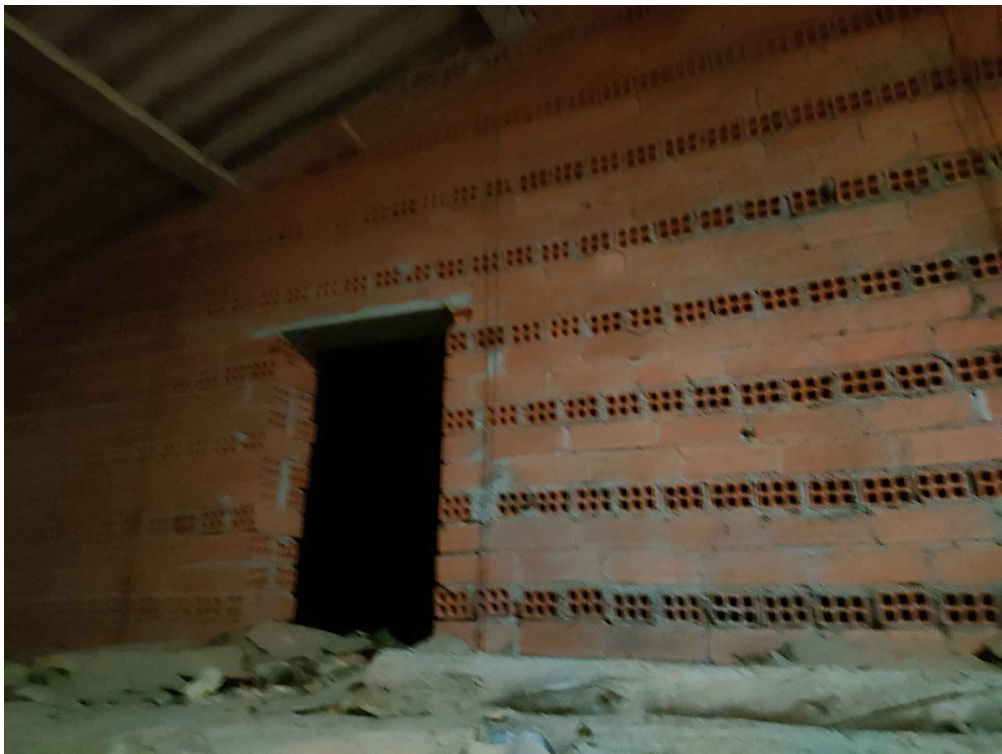
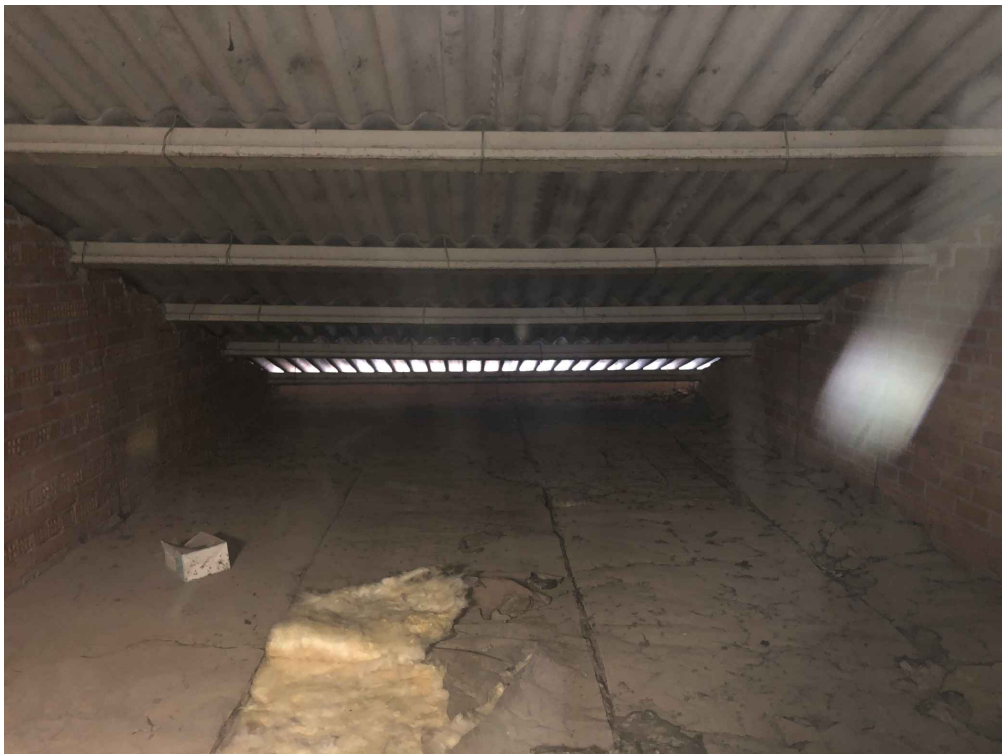
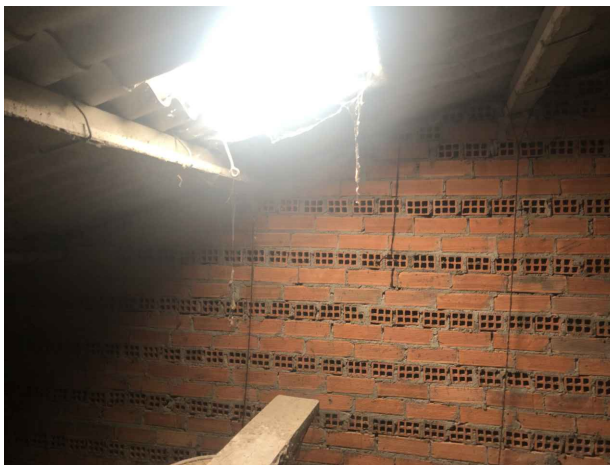
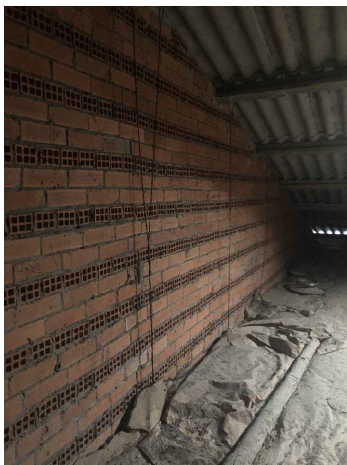
EVALUACIÓN DE DAÑOS

LA SUPERFICIE APROXIMADA DE LA CUBRICIÓN DE FIBROCEMENTO DEL "EDIFICIO A" ES DE 650 m².

EL AMIANTO SE ENCUENTRA RECUBIERTO EN SU PARTE SUPERIOR POR TEJA, TAL Y COMO SE ACABA DE INDICAR, Y EN SU PARTE INFERIOR POR EL FORJADO BAJO CUBIERTA.

LA INSPECCIÓN REALIZADA HA SIDO DE CARÁCTER VISUAL, Y RESPECTO A AQUELLOS ELEMENTOS DE LOS EDIFICIOS A LOS QUE SE HA TENIDO ACCESO.

NO ES POSIBLE DESCARTAR LA PRESENCIA DE AMIANTO EN PARTES DE LOS EDIFICIOS A LAS QUE NO SE HA PODIDO ACCEDER.

LA INTERVENCIÓN 1, A REALIZAR EN EL CEIP VALDEMERÁ DE VEJILLA DE SAN ANTONIO, CONSISTE EN LA SUSTITUCIÓN DE LA CUBIERTA DE FIBROCEMENTO CON AMIANTO CON LA QUE CUENTA EL "EDIFICIO A", EDIFICIO PRINCIPAL DEL CENTRO.
