PLIEGO DE PRESCRIPCIONES TÉCNICAS PARA LA CONTRATACIÓN DEL SUMINISTRO, INSTALACIÓN Y ADECUACIÓN DE HERRAJES DE LAS PUERTAS RF DEL HOSPITAL UNIVERSITARIO DE FUENLABRADA. PA SUM 24-007 SS

SERVICIO TECNICO	
	INFORME DEL ESTADO DE LAS PUERTAS RESISTENTES AL FUEGO	12/2023

El objeto de este informe es realizar una comprobación no exhaustiva del estado de conservación de las puertas resistentes al fuego (RF) del Hospital Universitario de Fuenlabrada.

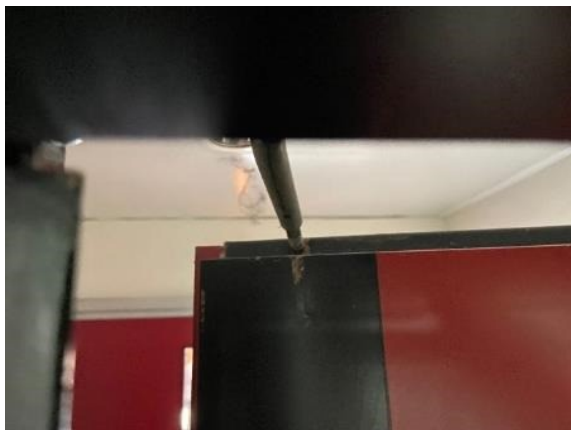
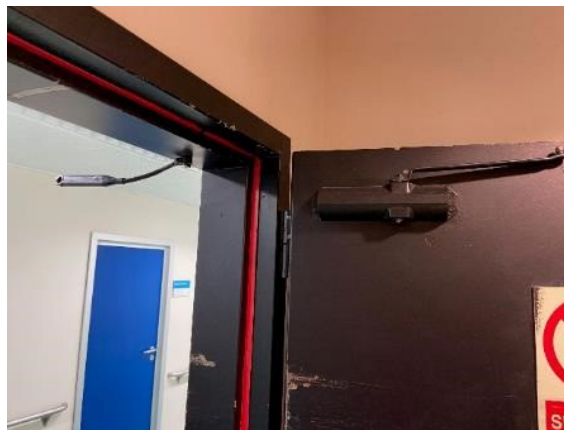
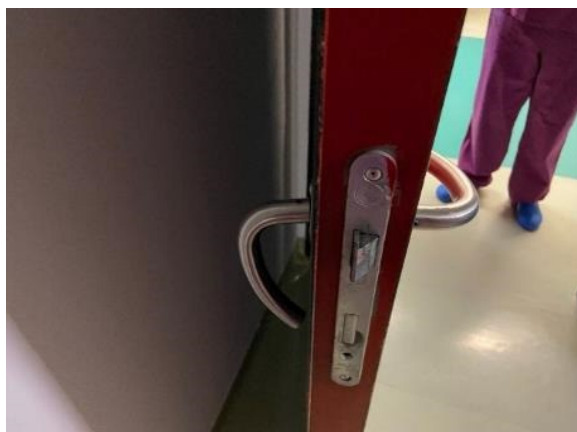
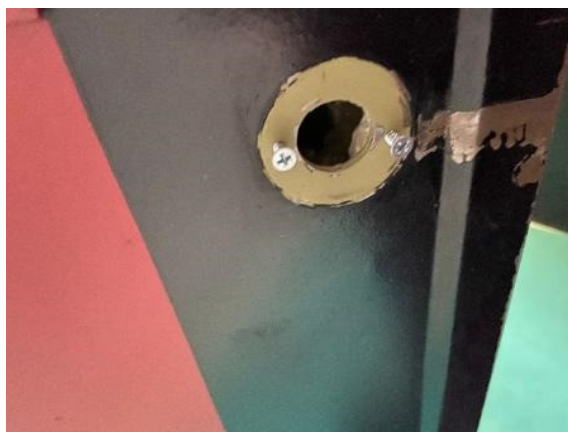
PLANTA TERCERA	
UBICACIÓN	ESTADO
Acceso 3º planta, junto 3F	RT no funciona
Acceso Hospitalización 3F (pasillo B)	RT no funciona
Acceso U	No encajan las hojas
Acceso pasillo interior	Parece Correcta
Salida Hospitalización 3F (pasillo A)	El SC impide el cierre de la 2º hoja
Acceso a almacén residuos desde pasillo (F-E)	CP roto
Acceso almacén de residuos desde U (F-E)	Manilla rota
Acceso Hospitalización 3E (pasillo B)	RT roto RT inaccesible
Acceso U	Manilla rota SC roto
Acceso pasillo interior	Manilla y CP roto
Salida Hospitalización 3E (pasillo A)	Manilla rota El SC impide el cierre

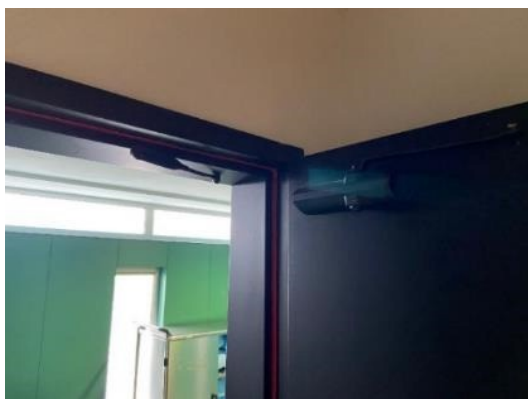
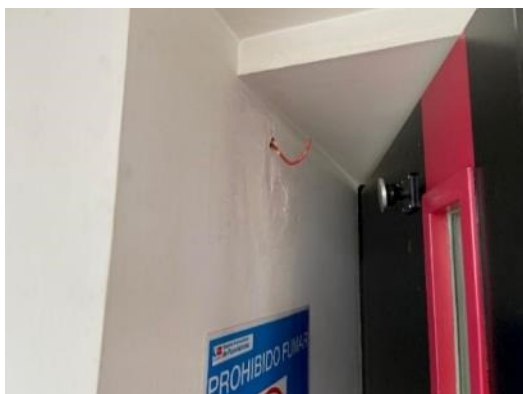
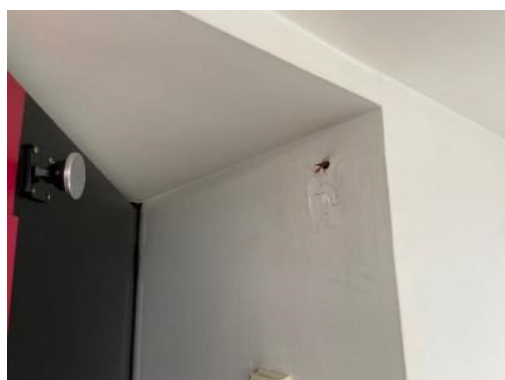
UBICACIÓN	ESTADO
Pasillo Interior QX 1ª puerta	Parece correcta, pero se ha almacenado material de quirófano frente a la puerta y que impediría el cierre
Almacén cajas quirúrgicas	
1ª puerta	CP roto
Almacén cajas quirúrgicas	
1ª puerta	Roza con el suelo
2ª puerta pasillo interior QX	Parece correcta
Salida a pasarela	Faltan retenedores Cierrapuertas roto Sin manilla

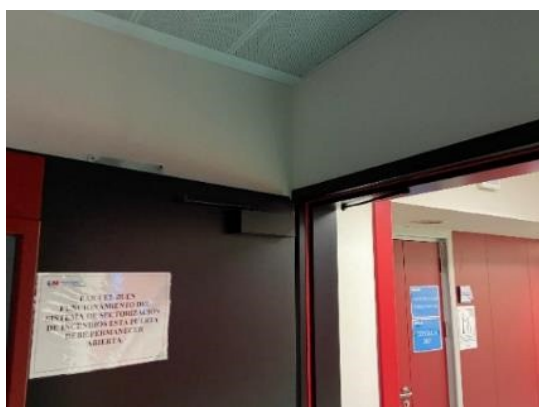
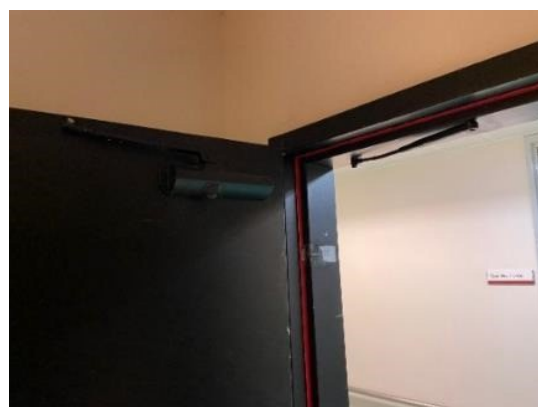
PLANTA SEGUNDA	
UBICACIÓN	ESTADO
Acceso 2º planta junto 2F	No abre una hoja
Acceso Hospitalización 2 F (pasillo B)	Barra anti pánico rota
Acceso U	Manilla rota
Acceso pasillo interior	Manilla rota
Salida Hospitalización 2 F (pasillo A)	RT roto Manilla rota
Acceso a almacén residuos desde pasillo (F-E)	Sin manilla
Acceso almacén de residuos desde U (F-E)	Sin CP
Acceso Hospitalización 2 E (pasillo B)	CP roto
Acceso U	Sin manilla SC impide cierre
Salida 2 E (pasillo A)	RT roto CP roto

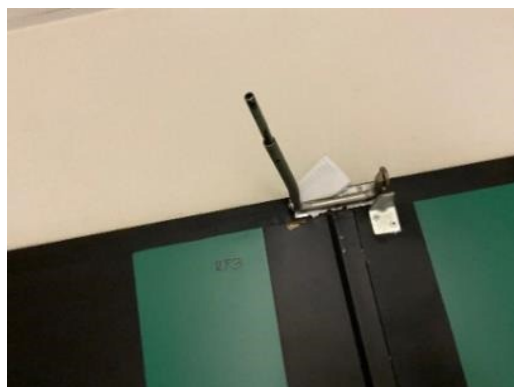
UBICACIÓN	ESTADO
Esterilización	
1º puerta acceso pasillo de Esterilización	Parece correcta
2º puerta acceso pasillo de Esterilización	Parece correcta Con cuña
1º puerta acceso limpio	CP roto
2º puerta acceso limpio	CP roto
1º puerta acceso sucio	Parece correcta
2º puerta acceso sucio	CP roto
Deposito intermedio residuos	Manilla rota
Puerta entre SPRL y Anatomía patológica	Parece correcta
Acceso Laboratorio AP desde pasillo	Parece correcta
Acceso a zona administrativos	No cierra
Acceso a Laboratorio	No cierra
Acceso a laboratorio (zona Tallado)	CP roto
Salida a pasarela	Hoja encajada SC impide el cierre

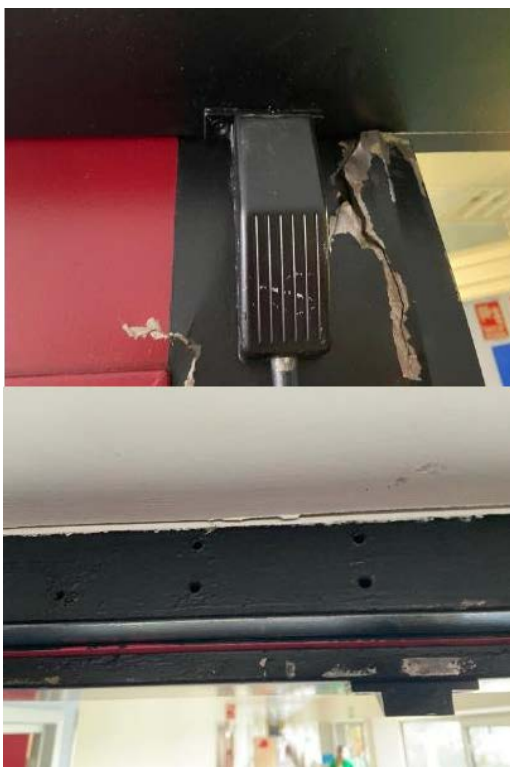
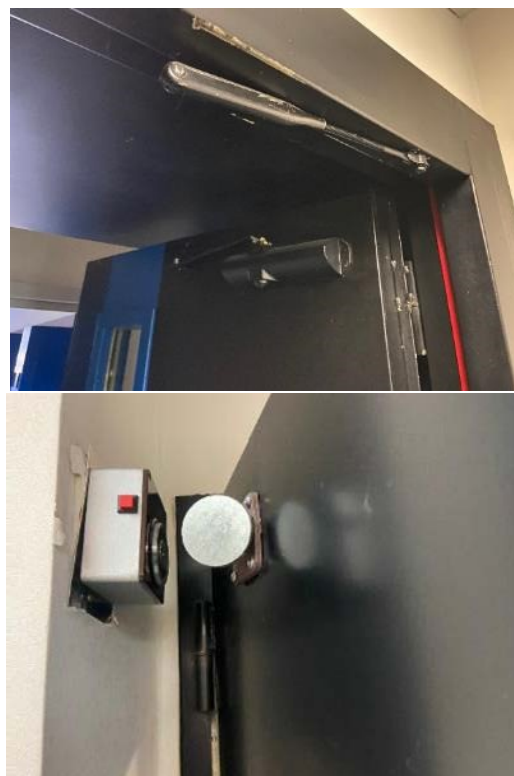
PLANTA PRIMERA	
UBICACIÓN	ESTADO
Acceso 1º planta (pasillo B)	Hoja rota
Acceso Ala F (pasillo B)	CP roto SC roto
Salida pasillo F (pasillo A)	CP roto SC roto
RRHH	
Puerta una hoja	Parece correcta
Puerta acceso atención al trabajador	CP roto
Puerta acceso gestión de personal	No encaja bien
Puerta una hoja	Parece correcta
Acceso Alergología (desde ala F)	Parece correcta
Acceso Alergología (desde ala E)	RT roto
Acceso Ala E (pasillo B)	Sin SC
Salida pasillo E (pasillo A)	Parece correcta

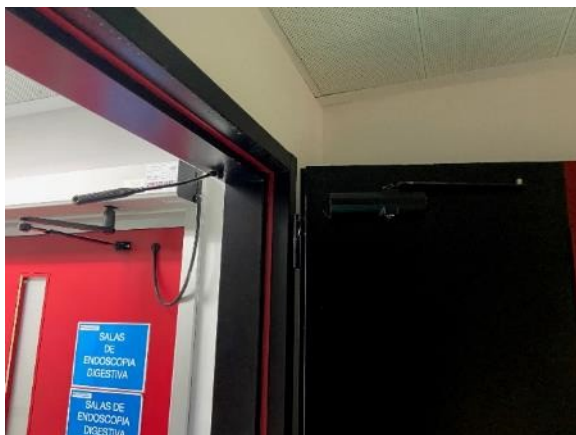
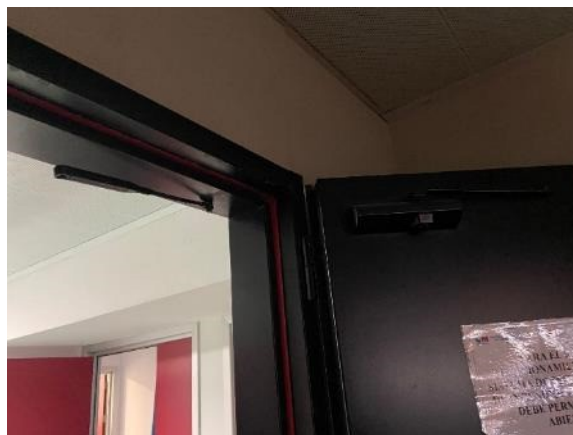
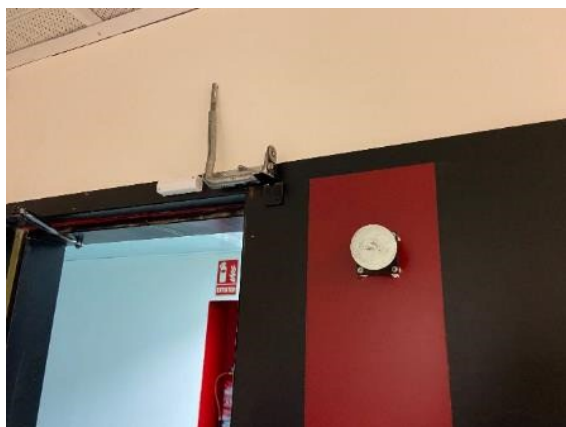
UBICACIÓN	ESTADO
Acceso Ala D (Diagnóstico por Imagen) (pasillo B)	RT roto con cadenas
Salida Ala D (pasillo A)	RT roto CP roto con cadenas
Acceso Ala C (DI) (pasillo B)	RT roto CP roto
Salida Ala C (pasillo A)	Parece correcta
Puerta comunicación con Digestivo	RT parecen rotos
Salida Ala C interno (zona de ecografías)	El RT no coincide con el imán
Acceso a pasarela entre ala C y ala B	CP rotos
Acceso a pasarela entre ala B y ala C	CP rotos
Acceso Ala B (DI)	Parece correcta
Salida Ala B (pasillo A)	Manilla rota Barra anti pánico rota
Acceso pasillo sala de espera DI	Parece correcta
Salida pasillo sala de espera DI (pasillo A)	Parece correcta

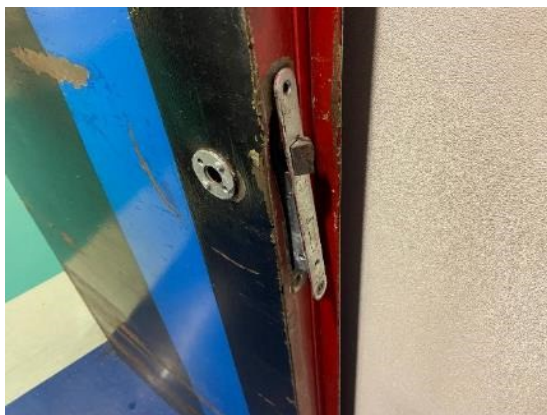
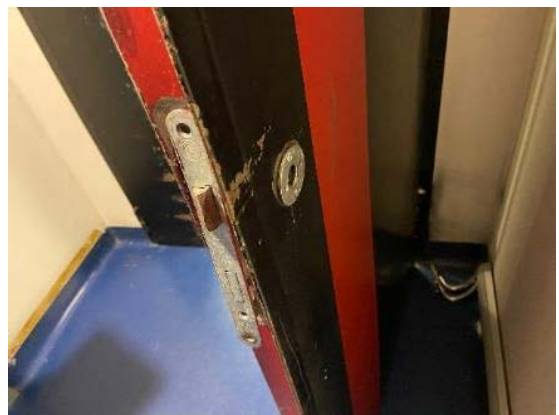
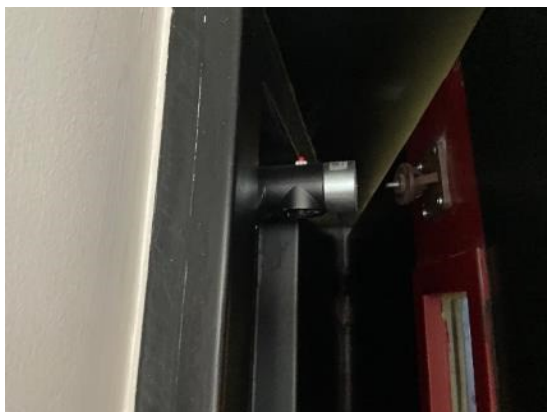
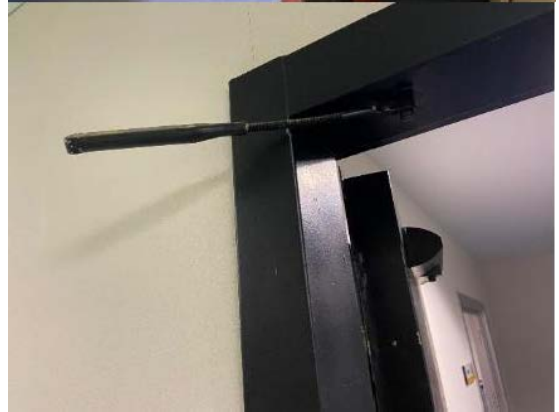
UBICACIÓN	ESTADO
Acceso sala de residuos (pasillo B)	Sin manilla, totalmente rota
Puerta comunicación Edificio oncológico (pasillo B)	RT roto
Acceso Ala A (pasillo B)	Parece correcta
Puerta servidor	Parece correcta
Puerta despacho	Parece correcta
Salida pasillo A (pasillo A)	Parece correcta

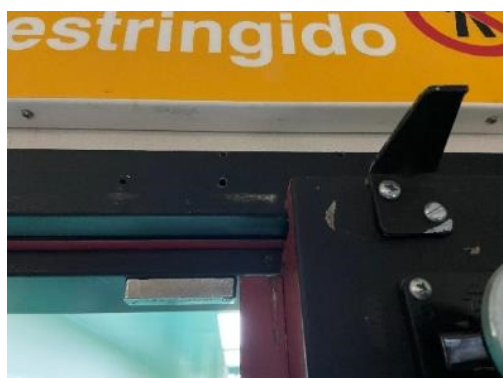
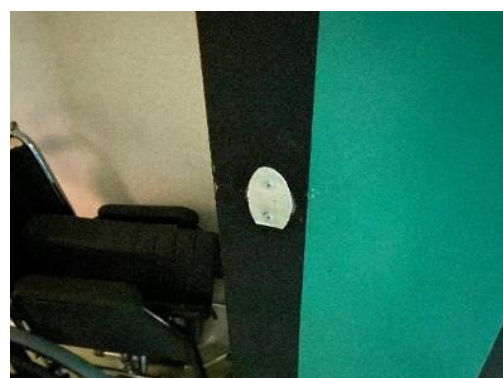
UBICACIÓN	ESTADO
Área Rehabilitación y Fisioterapia	
Puerta de Acceso (desde vestíbulo)	No tiene SC Barra anti pánico rota
Puerta de Acceso (zona electroterapia)	CP roto
Cuarto de residuos	CP roto Sin manilla
Salida de gimnasio 1 a pasarela	Falta manilla. Se ha retirado para que no se pueda entrar desde la pasarela
Salida de gimnasio 2 a pasarela	Falta manilla. Se ha retirado para que no se pueda entrar desde la pasarela
Deposito intermedio residuos (junto a puerta 2	La hoja se atasca

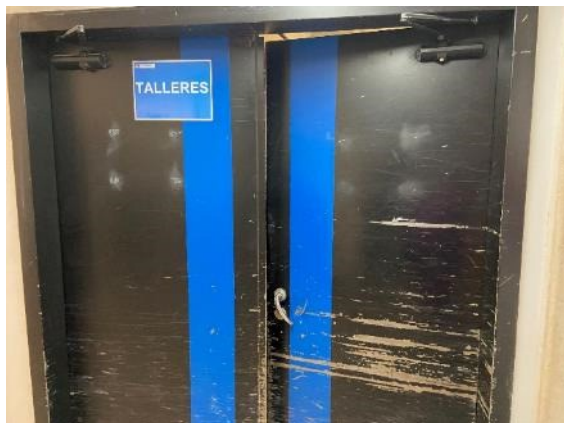
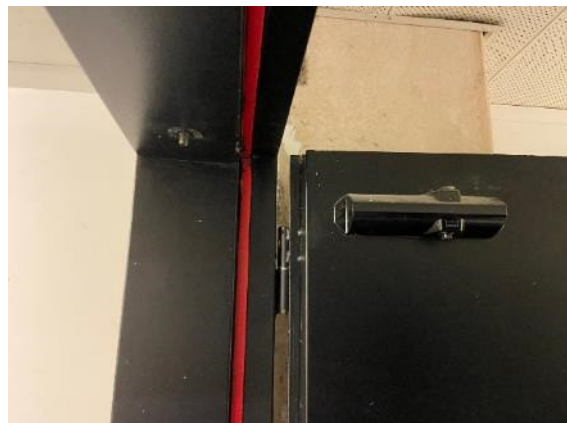
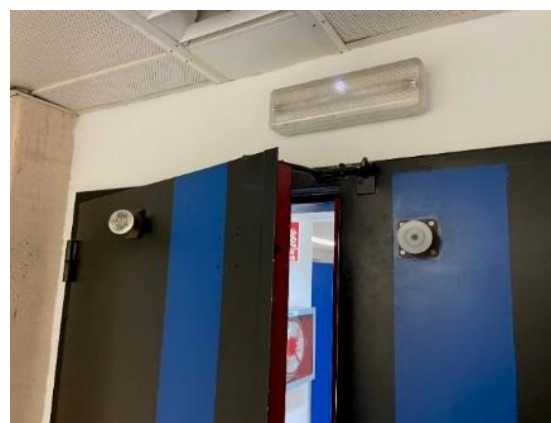
PLANTA BAJA	
UBICACIÓN	ESTADO
Pasillo C Puerta de acceso a área de Talleres	RT rotos SC roto Manilla rota
Puerta de acceso de área de talleres a área sindicatos	SC roto Manilla rota
1º Puerta de acceso a taller de Mantenimiento	No se puede abrir. Material almacenado en la zona de taller
2º Puerta de acceso a taller de Mantenimiento	SC roto Manilla rota
Puerta aseos	Manilla rota No encaja
Puerta de pasillo zona vestuarios	Parece correcta
Sala de transformadores	Parece correcta
Deposito intermedio residuos (junto puerta 2)	Parece correcta
Puerta Lencería	Parece correcta

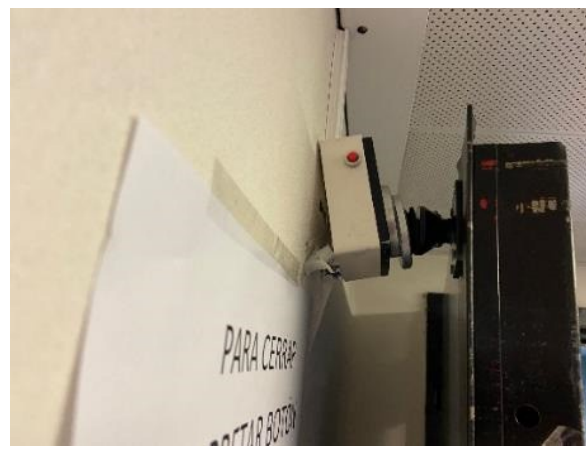
UBICACIÓN	ESTADO
Pasillo B Acceso a área de Cocina de Personal	
Acceso área de cocinas desde pasillo B	No encajan las dos hojas
Acceso ascensores de comida	Manilla rota
Acceso cuarto de residuos	CP roto
1º puerta acceso cocina	Barra anti pánico rota
2º puerta acceso cocina	Barra anti pánico rota No tiene SC
3º puerta acceso cocina	Barra anti pánico rota
4º puerta acceso cocina	Barra anti pánico rota
Puerta de salida desde cocina a comedor (zona de caja)	Barra anti pánico rota Manilla rota
Acceso a área de cocina desde comedor (zona bandejas) 1º puerta 2º puerta	Barra anti pánico rota Barra antipánico rota y manilla rota
Acceso zona de buffet	Parece correcta
En el interior de la cocina, dos puertas RF	La segunda no encaja
Acceso desde el pasillo acristalado, dos puertas RF	Ambas parecen correctas
Acceso a Comedor (pasillo A) 1º puerta 2º puerta	CP roto CP roto, puerta torcida, no encaja

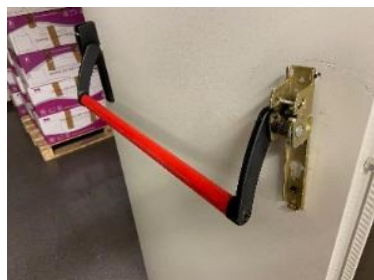
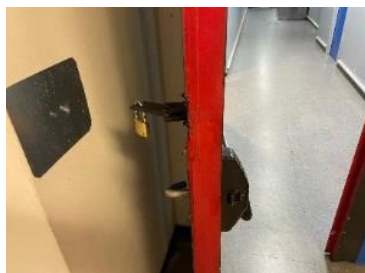
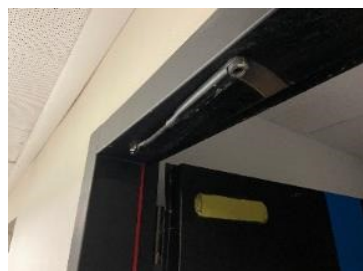
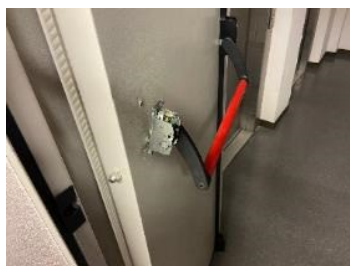
UBICACIÓN	ESTADO
Puerta acceso a Psiquiatría (pasillo A)	Parece correcta
Puerta acceso a Psiquiatría (pasillo B)	Parece correcta
Gestion de pacientes	
Puerta archivo	CP roto
Acceso a escalera	No encaja bien
Acceso a Qx dermatología (en vestíbulo principal)	Parece correcta
Ala D (pasillo A)	Parece correcta
Ala D (pasillo B)	Parece correcta
Ala E (pasillo A)	Parece correcta
Aseo en entrada Ala E	CP roto
Ala E (pasillo B)	Parece correcta
Cafetería público	
Puerta acceso Restaurante (pasillo A)	Cerrada, parece correcta
Acceso a cafetería (pasillo A) Dos puertas	Una tiene el CP roto, la otra parece correcta. Ambas tienen cadenas
Acceso a cocina (pasillo B)	Barra anti pánico rota
1º puerta de acceso 2º puerta de acceso	Ambas parecen correctas
1º puerta de salida a cafetería desde cocina	Parece correcta pero tiene cuñas
Salida a cafetería (zona buffet)	CP roto
Salida a cafetería (zona mesas)	Parece correcta. Tiene un sujeta puertas

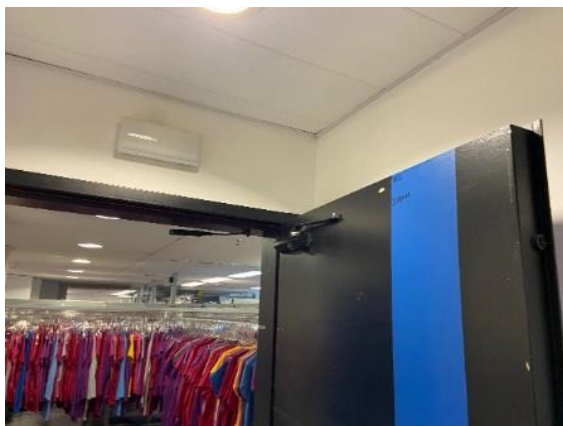
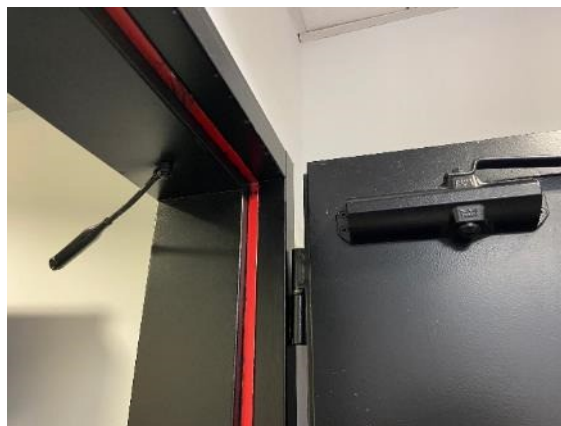
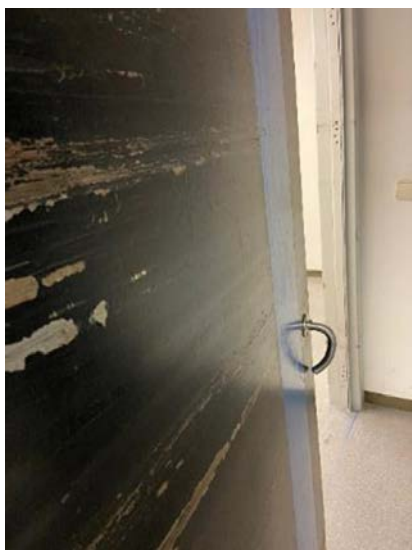
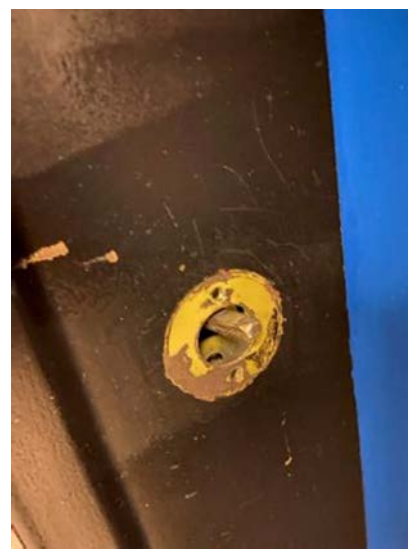
UBICACIÓN	ESTADO
Pasillo B	
Acceso cuarto de residuos	CP roto
Ascensores de comida	Barra anti pánico rotas
Puerta pasillo zona SSGG	RT roto Tiene cuña
Accesos a Carrusel de uniformes 2 puertas de acceso desde el interior de SSGG 1 puerta de acceso desde pasillo	Ambas puertas tiene CP roto Parece correcta
Cuarto residuos frente carrusel	Manilla rota Sin CP Muy deteriorada
Puerta junto a psiquiatría	Parece correcta

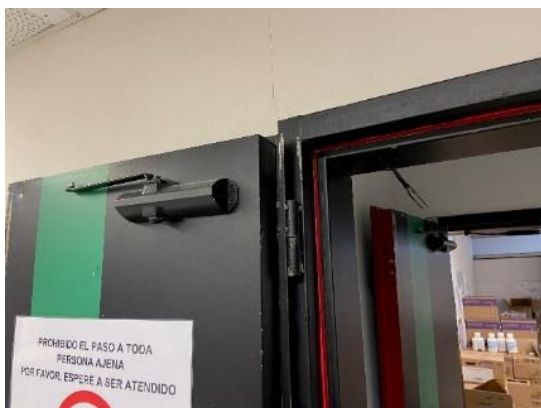
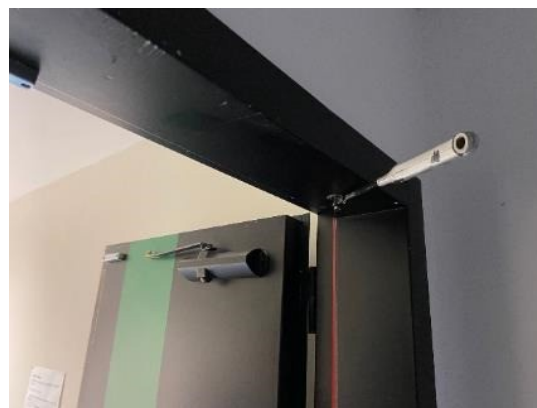
UBICACIÓN	ESTADO
Acceso Farmacia (pasillo B)	
Cuarto de residuos	Hoja pequeña no cierra
Acceso a almacén desde zona de recepción 1º puerta acceso	CP roto El SC impide el cierre
2º puerta acceso	CP roto No ajusta al cerrar
Puerta de Almacén 1 a Carrusel	Puerta nueva que no ajusta el cierre. Sin RT Las hojas presentan deterioro por golpes
Puerta de Carrusel a Almacén 2	Puerta nueva que no ajusta el cierre. Sin RT
Acceso a almacén desde zona de farmacia externos 1º puerta acceso	CP roto No ajusta al cerrar
2º puerta acceso	CP roto No ajusta al cerrar
Acceso a Carrusel desde pasillo 1ª puerta	CP roto
2º puerta	CP roto
Laboratorio de elaboración 1ª puerta	CP roto
2º puerta	CP roto
Acceso a zona cabinas	CP roto
Acceso a Farmacia (pasillo A)	Parece correcta

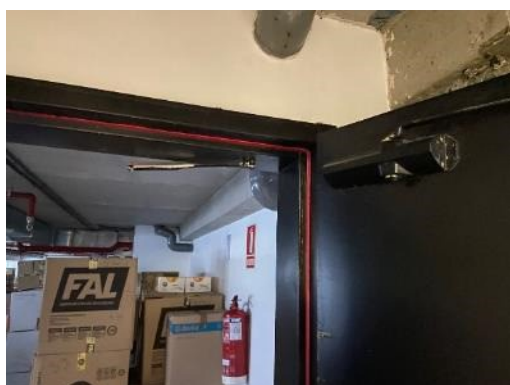
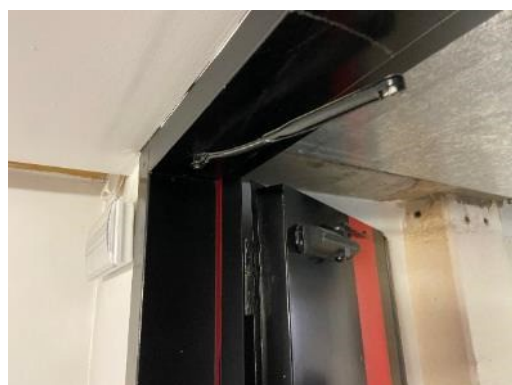
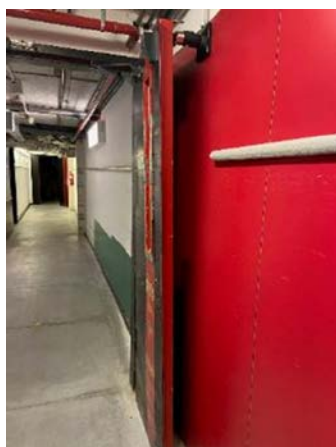
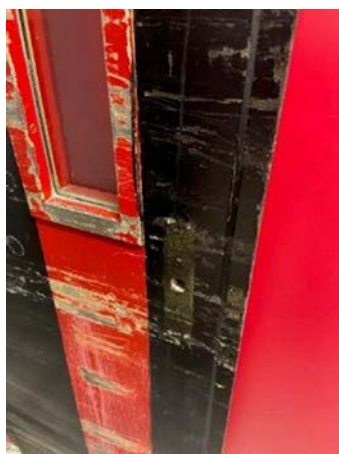
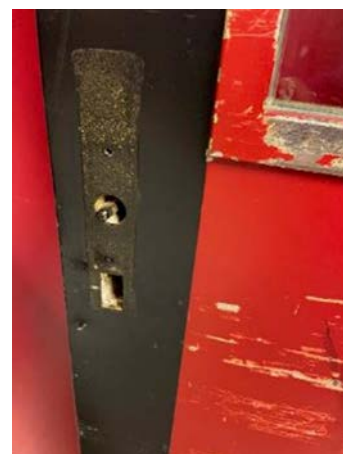
UBICACIÓN	ESTADO
Lencería Entreplanta	
Acceso desde escalera (pasillo B)	Parece correcta
Acceso a taquillas	Parece correcta
Acceso a 1º almacén lencería (desde escalera)	Parece correcta
Acceso 2º almacén lencería	CP roto
Acceso 3º almacén lencería	CP roto
Salida 3º almacén lencería	Dos puertas, una no cierra y 2º con CP roto
Acceso a 1ª almacén desde pasillo	
1º puerta	CP roto
2º puerta	CP roto
Almacén SSGG pequeño	Falta CP
Almacén SSGG grande	
1º puerta	CP roto
2º puerta	CP roto
3º puerta	CP roto

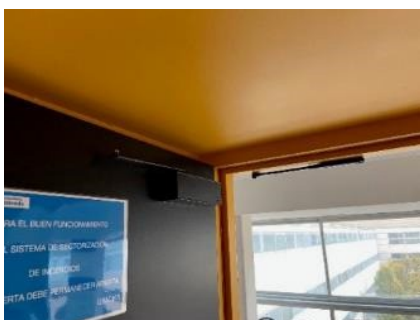
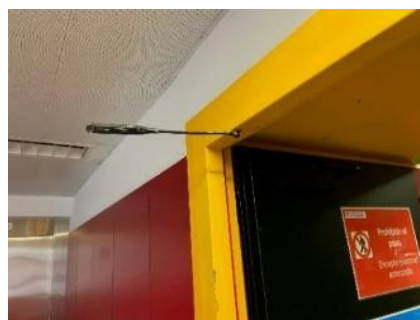
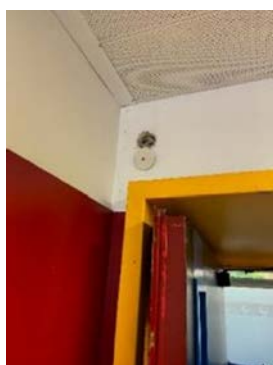
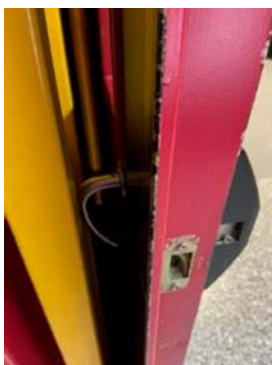
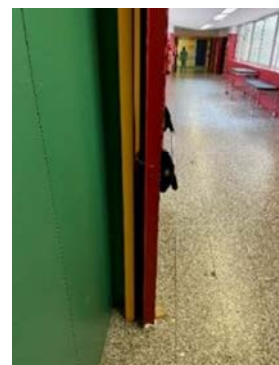
UBICACIÓN	ESTADO
V1 Núcleo comunicación vertical de escaleras y ascensores	
Planta 3º- 1	CP roto
Planta 3º- 2	CP roto
Planta 2º- 1	RT roto
Planta 2º- 2	Parece correcta
Planta 1º- 1	Parece correcta
Planta 1º- 2	RT roto y CP roto
Planta Bajo- 1	Botón RT roto
Planta Bajo- 2	Parece correcta
V2 Núcleo comunicación vertical de escaleras y ascensores	
Planta 3º- 3	Parece correcta
Planta 3º- 4	Varilla de Barra anti pánico deteriorada
Planta 2º- 3	Parece correcta
Planta 2º- 4	Parece correcta
Planta 1º- 3	Parece correcta
Planta 1º- 4	Parece correcta
Planta Bajo- 3	CP roto Barra anti pánico roto
Planta Bajo- 4	Manilla rota

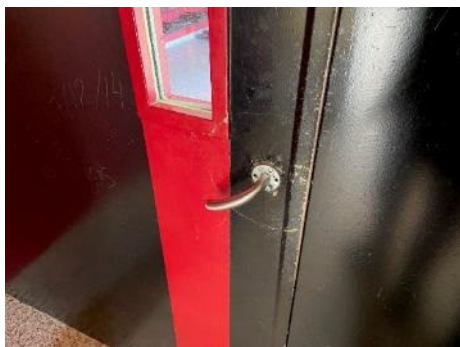
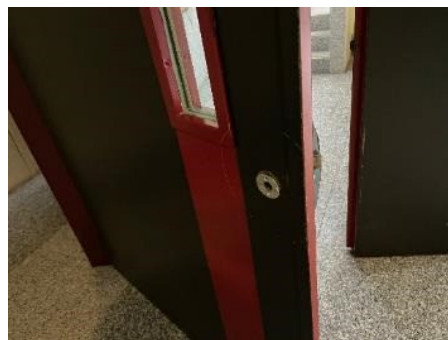
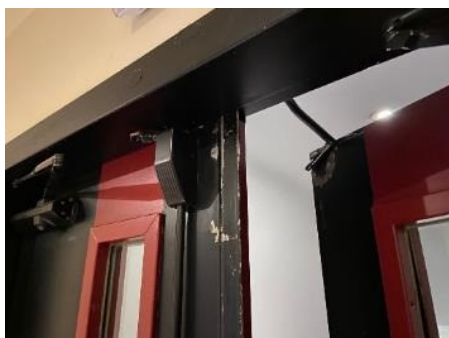
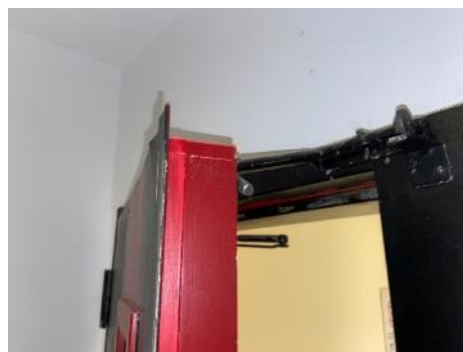
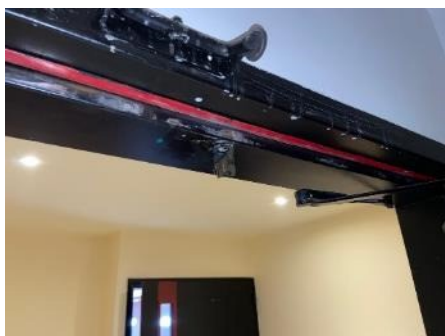
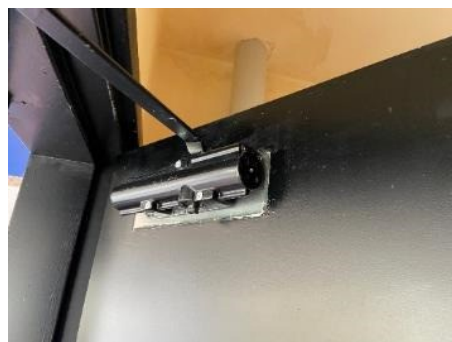
UBICACIÓN	ESTADO
V3 Núcleo comunicación vertical de escaleras	
Planta 3	Manilla rota. La puerta no ajusta
Planta 2º	Parece correcta
Planta 1º	Parece correcta
Planta Bajo	Barra anti pánico rota
V4 Núcleo comunicación vertical de escaleras	
Planta 3	Parece correcta
Planta 2º	Manilla rota. La puerta no ajusta
Planta 1º	Barra anti pánico rota
Planta 1º ubicada en tramo que comunica con planta baja	Puerta de doble hoja. SC roto

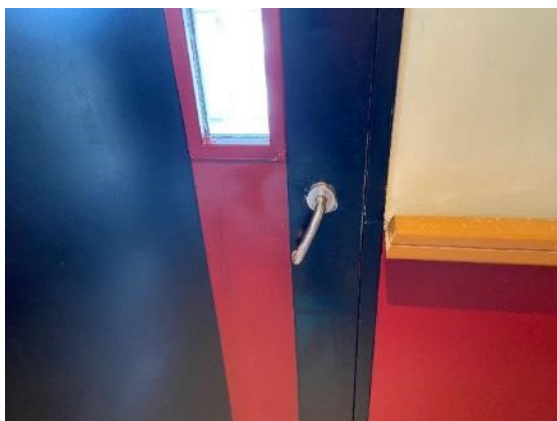
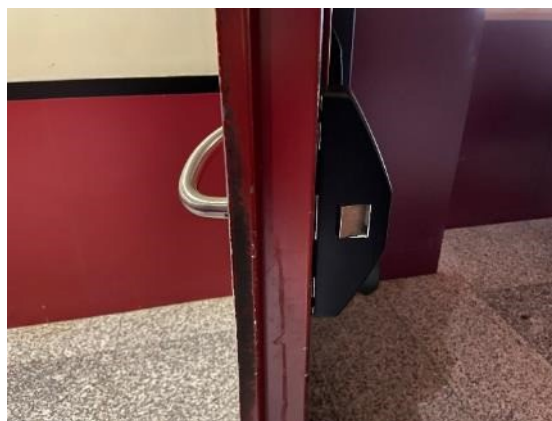
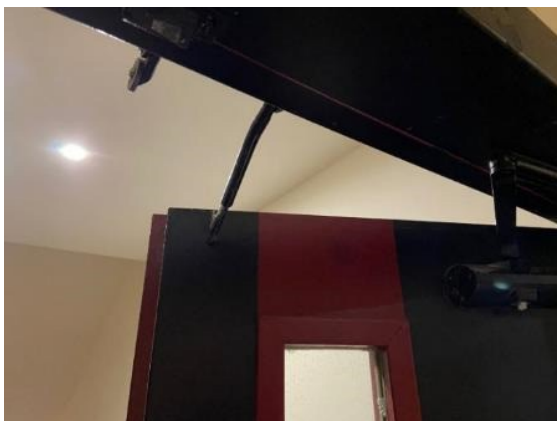
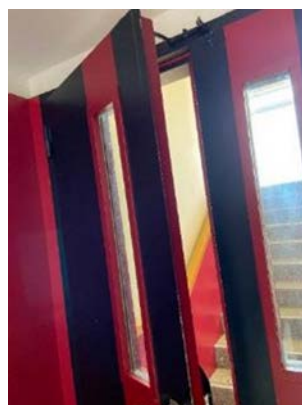
UBICACIÓN	ESTADO
V5 Núcleo comunicación vertical de escaleras	
Planta 3	CP deteriorado Manilla rota
Planta 2º	CP roto
Planta 1º	Manilla rota
Planta 1º ubicada en tramo que comunica con planta baja	SC roto Una hoja está atascada. No se puede abrir
Núcleo comunicación vertical de escaleras V6	
Planta 3	Parece correcta
Planta 2º	La hoja no encaja en el marco
Planta 2º ubicada en tramo que comunica con planta 1º	SC roto
