**CONSOLIDACIÓN Y RESTAURACIÓN DE LIENZO EXTERIOR ENTRE LA TORRE ALBARRANA Y EL SEGUNDO TORREÓN CIRCULAR DEL RECINTO AMURALLADO DEL CASTILLO DE TORREMOCHA - SANTORCAZ.**

noviembre 2023

Estefanía Fernández-Cid Fernández-Viña

Dirección General de Patrimonio Cultural  
Consejería de Cultura, Turismo y Deporte  
Comunidad de Madrid

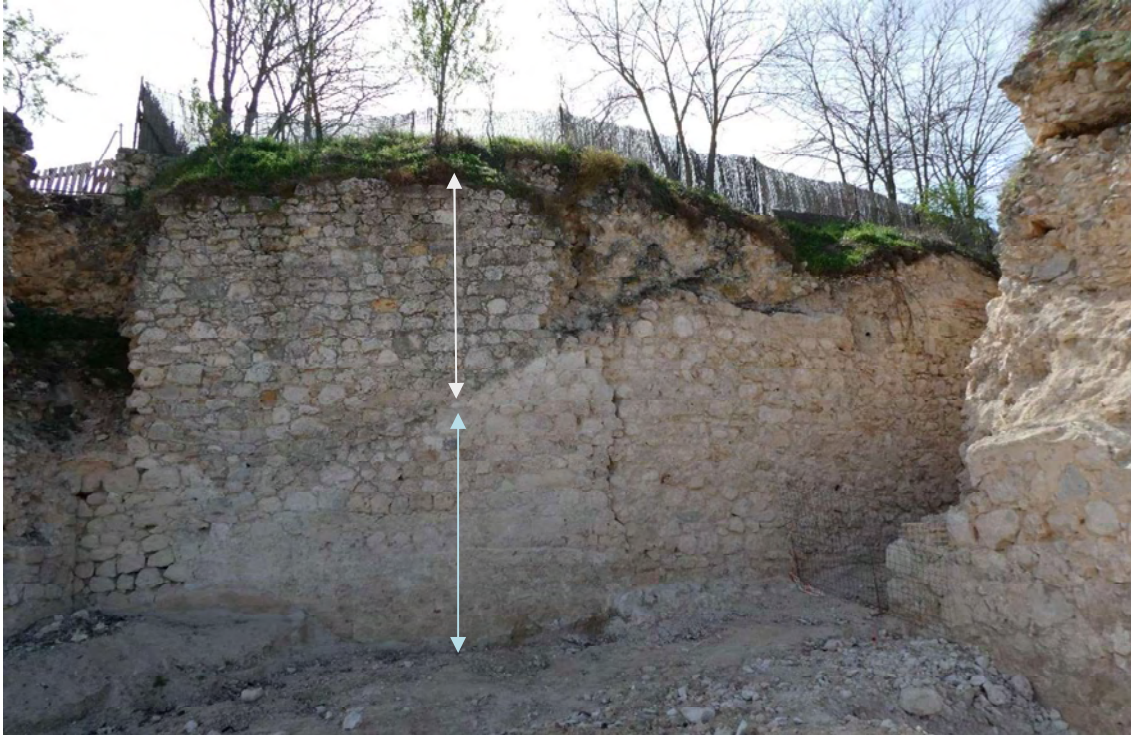
Esta imagen pertenece al lienzo exterior del tramo 5 sobre el que se actúa. Puede ver la diferencia entre la superficie que estaba enterrada (inferior) y la que no (superior). Fotografía tomada previo a la actuación de emergencia realizada en 2023 sobre el torreón circular (izquierda) y tramo entre torreones.

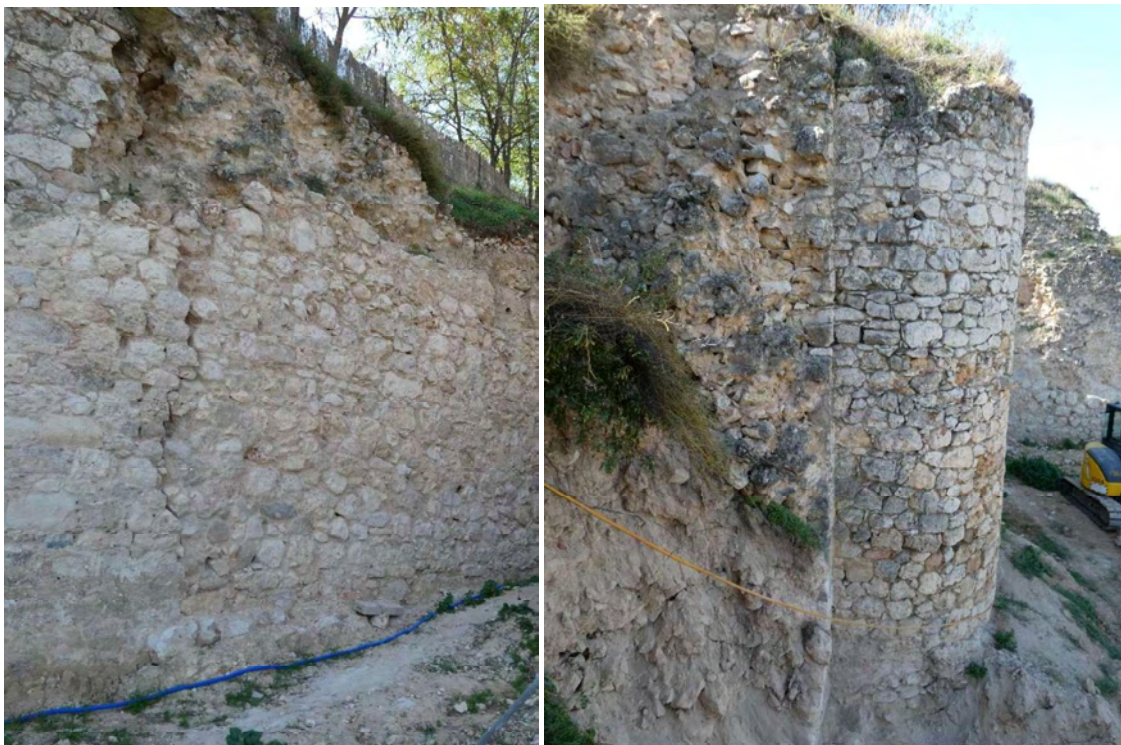
El otro lienzo, situado entre los dos torreones circulares, tiene unas dimensiones de 7,17 m. de ancho por 8,16 m. de altura. Conserva la cimentación original, un cuerpo inferior de 5-6 hiladas de mampostería y parte de los enjarjes con los torreones circulares. Como se puede ver en la documentación histórica, este lienzo de mampostería se conservaba en buenas condiciones hasta mediados del siglo XX, que colapsó, principalmente por la falta de mantenimiento y deterioro continuo.

La primera fotografía muestra la sección del tramo 5 y la segunda el tramo entre torreones parcialmente colapsado. En anteriores actuaciones, según los resultados de la caracterización de los morteros del lienzo 1, ha podido verificarse que el muro estaba compuesto de un doble paramento de mampostería relleno en su interior por piezas de diferentes tamaños trabadas con argamasa de yeso y cal. También ha podido comprobarse en el lienzo 2 que ambas hojas se encontraban trabada con el núcleo formando un conjunto macizo. En este caso, parece que se trata de este último tipo pero, como se ha dicho anteriormente, se desconoce si el muro posee una hoja interior.

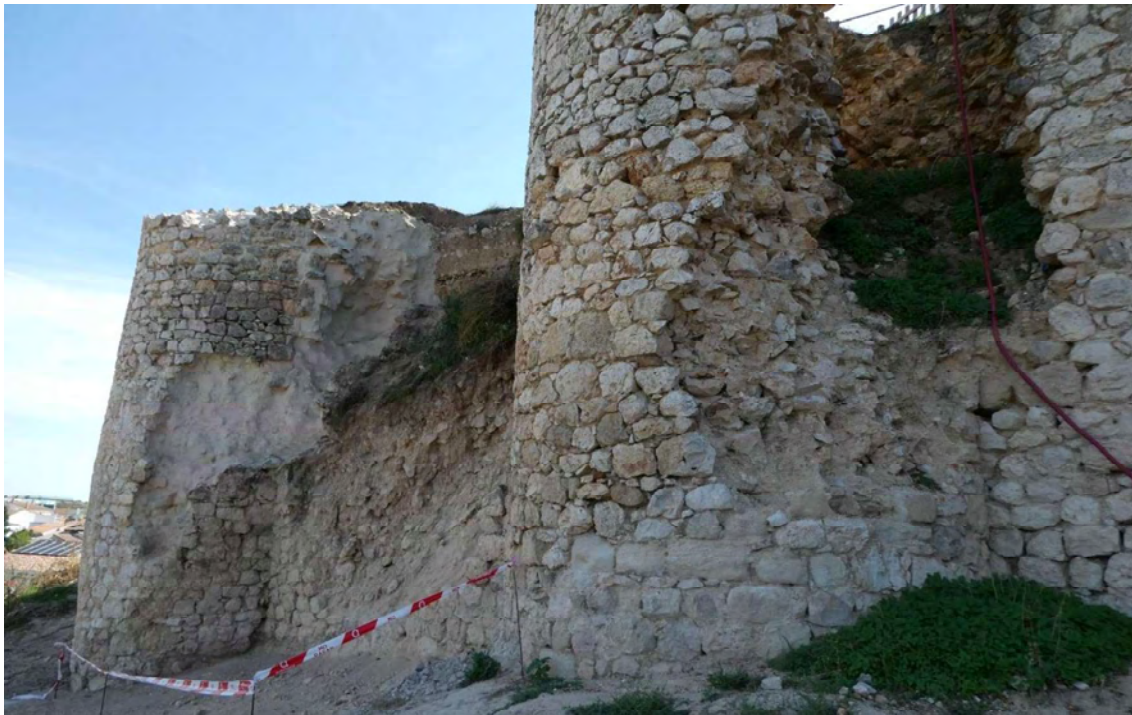
A la derecha, el primer torreón donde puede verse el enjarje perdido y a la izquierda el segundo torreón tras la actuación de emergencia.

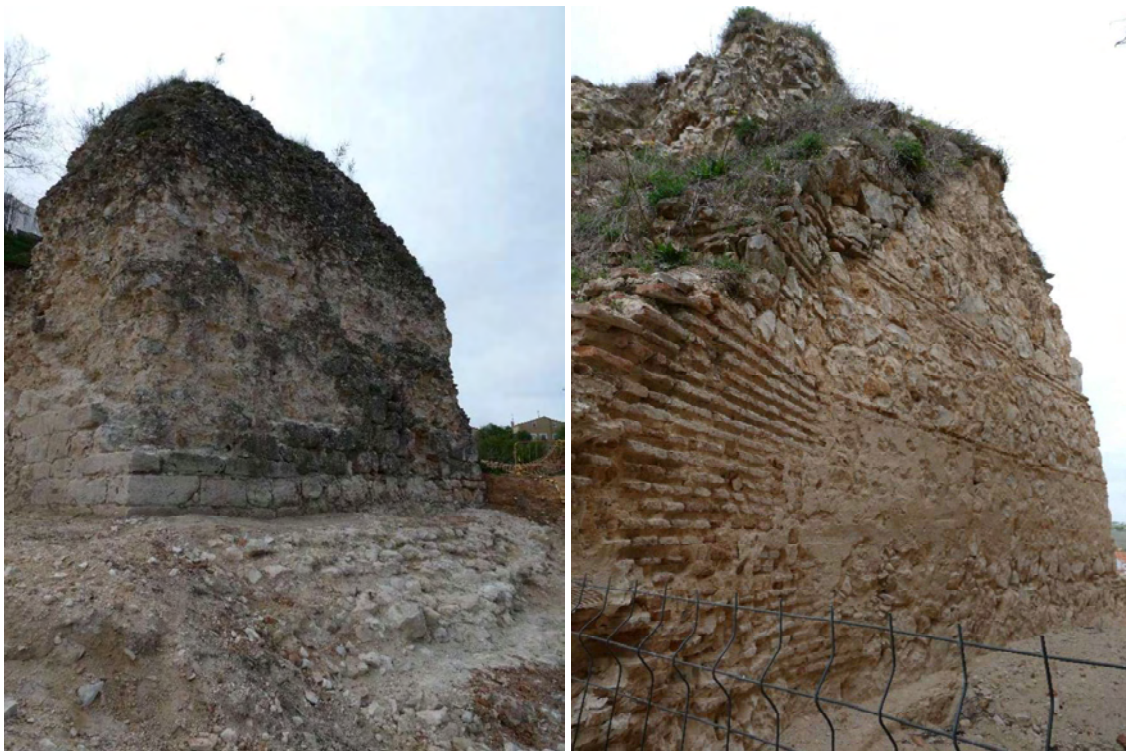
La primera fotografía es el alzado norte y este, donde puede apreciarse la diagonal en la que se situaban las tierras retiradas. La segunda fotografía pertenece al alzado sur, donde puede verse la altura que se conserva del lienzo.

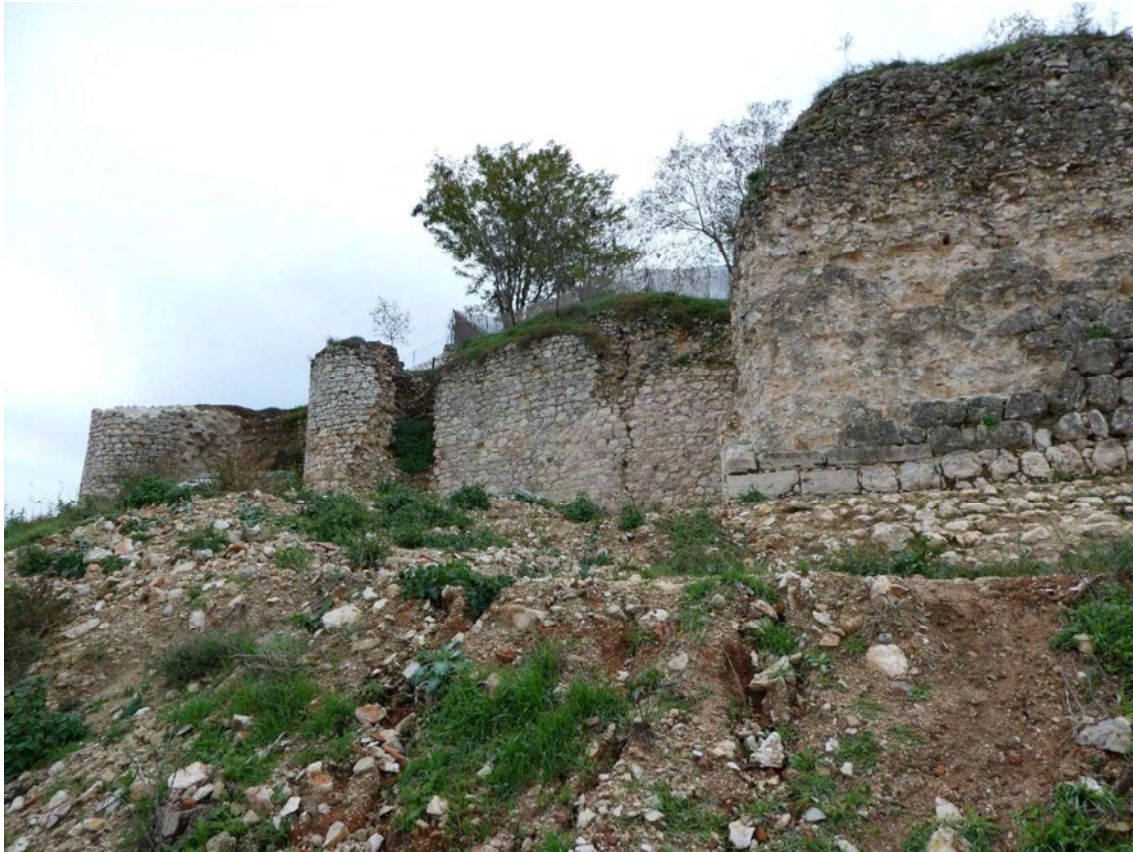
Respecto al estado en el que se encuentra la muralla en interior de la parcela, actualmente, la cota de pavimento está por encima de la coronación de la muralla, tanto de la parcela privada como del espacio público. En parte la naturaleza de la muralla (en el extremo norte) es ser elemento de contención -no posee hoja interior de mampostería-, la visualización y comprensión del recinto amurallado desde el interior es prácticamente nula. Cabe añadir que los árboles de la parcela privada se encuentran a una distancia muy próxima de la muralla y existe vegetación arbustiva que debe ser retirada.

Terrenos anexos a la muralla.

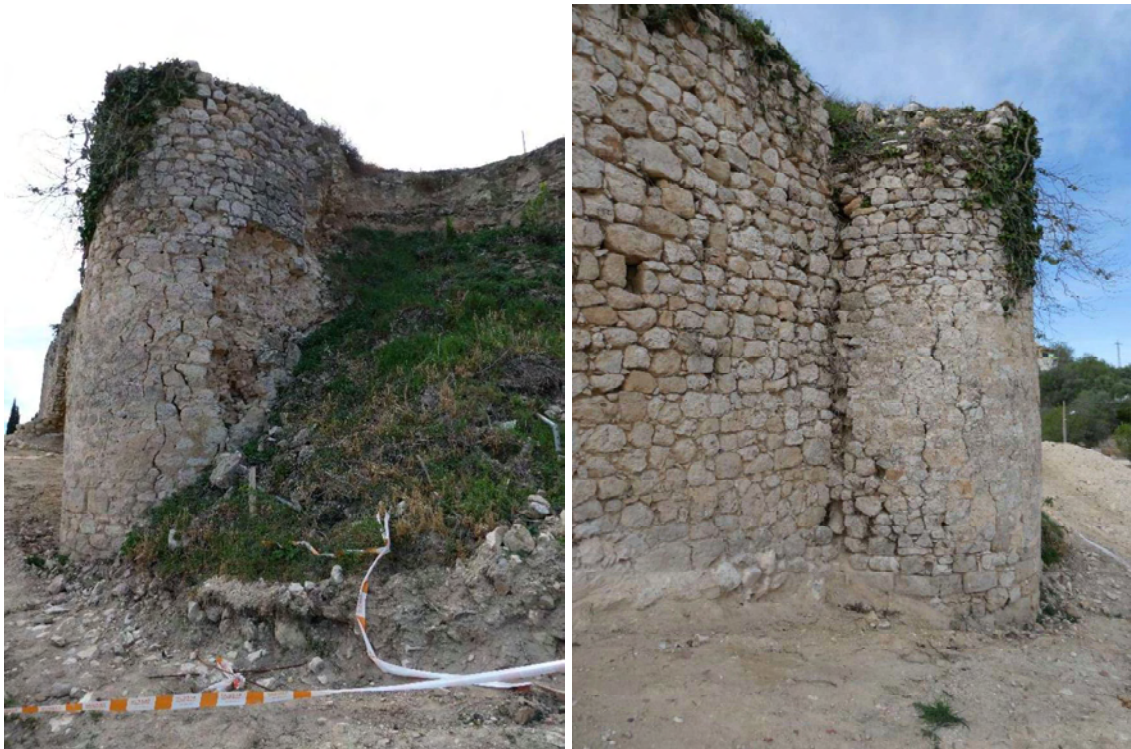
Esta actuación ha ido encaminada a la consolidación del torreón circular, ya que presentaba numerosas grietas verticales y la retirada de tierras para descubrir el lienzo entre torreones que estaba parcialmente enterrado tras el colapso de la estructura para un posterior apeo.

Estado previo a la actuación del segundo torreón circular y tierras cubriendo el lienzo.

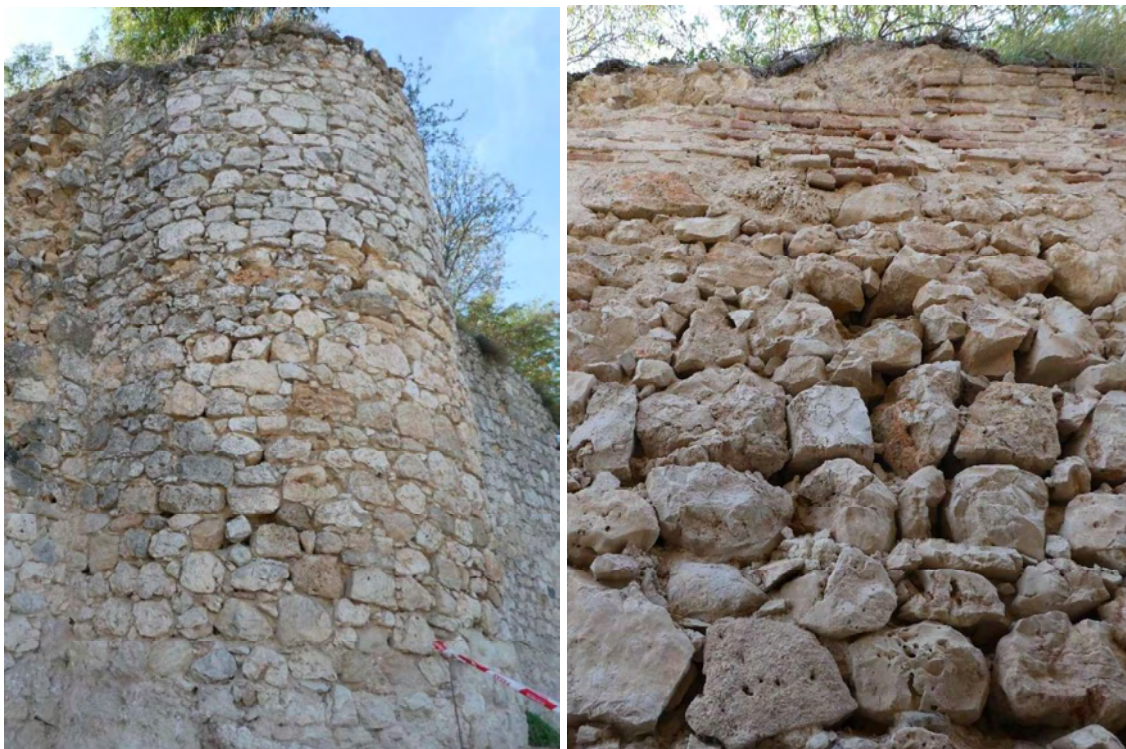
FIS001. Erosión de mortero de cal original en la parte superior del torreón circular y lienzo de muralla en la zona del paso.

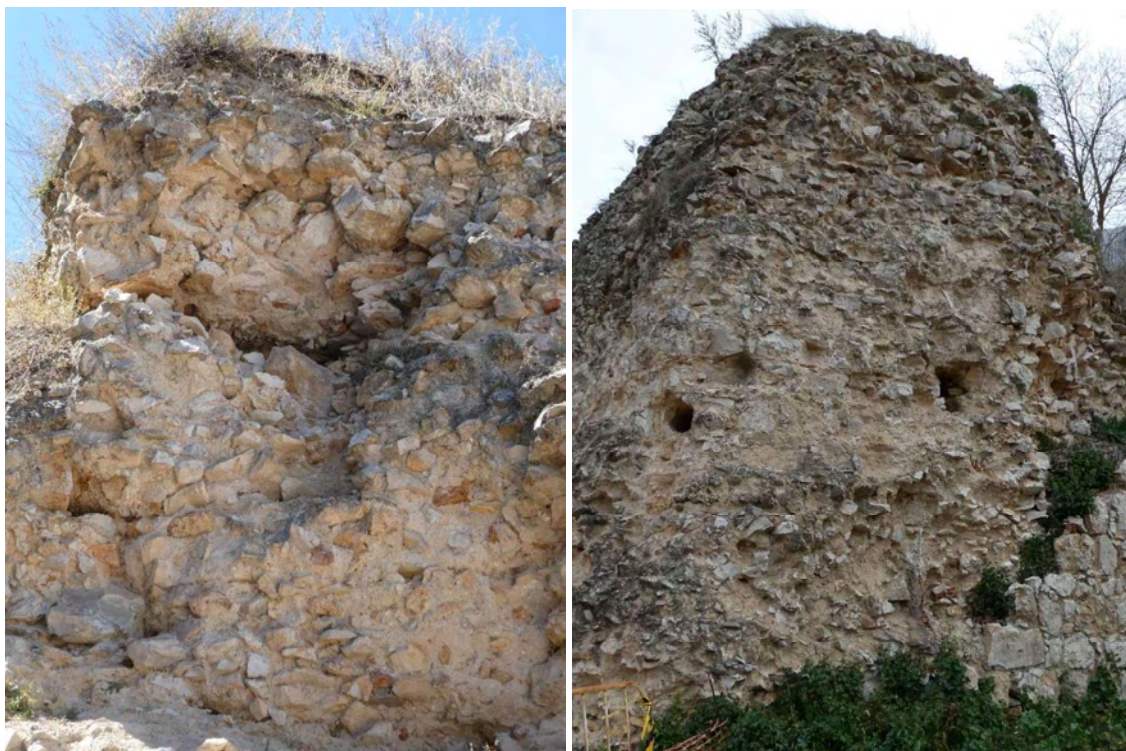
FIS002. Cavidades en la torre albarrana

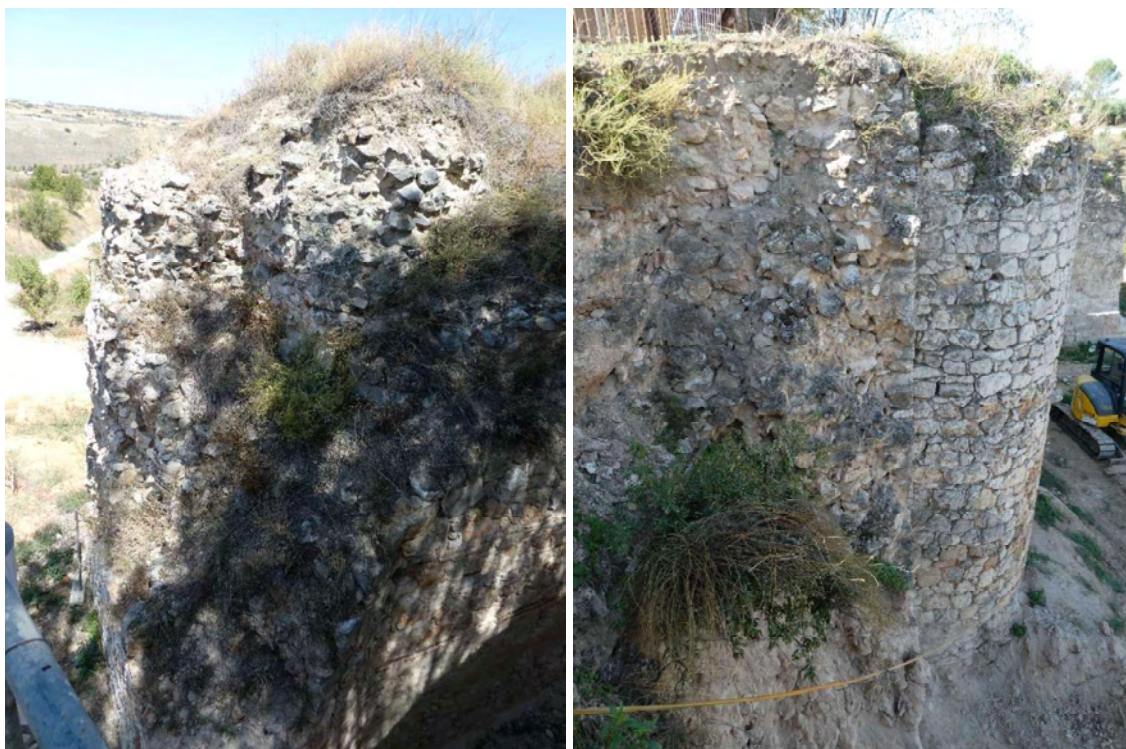
QUI001. Crecimiento de vegetación en coronación de torreón circular y torre albarrana

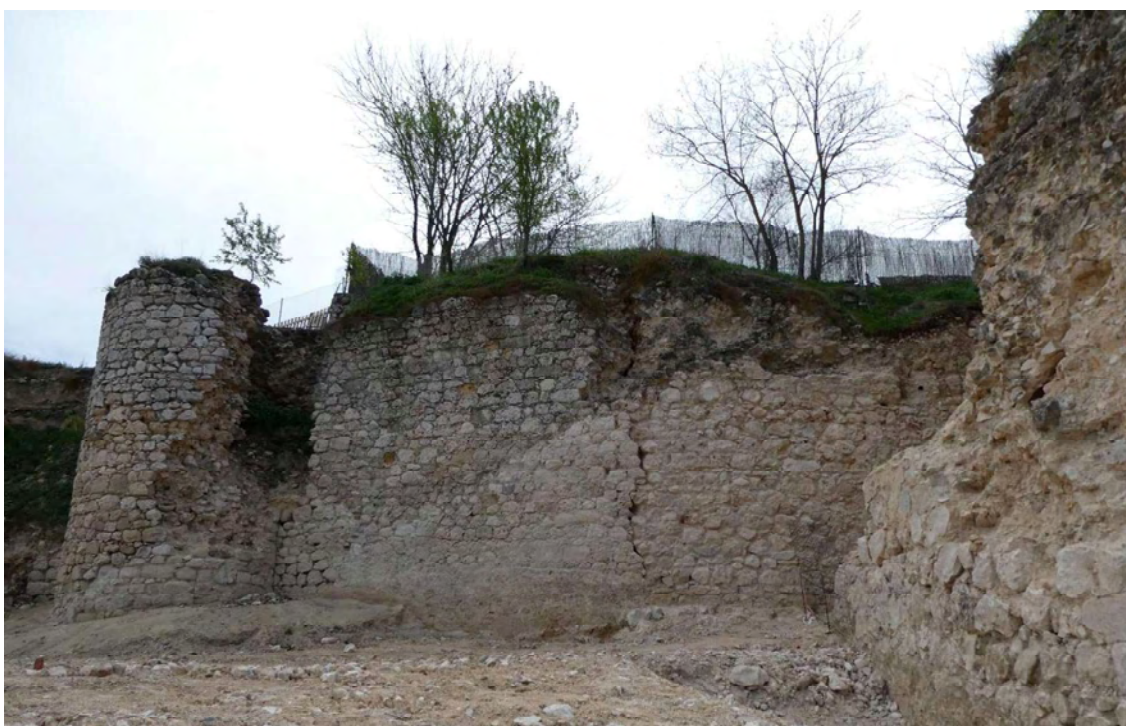
QUI002. Enmugrecimiento en el lienzo de muralla que no estaba enterrado y en el núcleo central de la torre albarana.

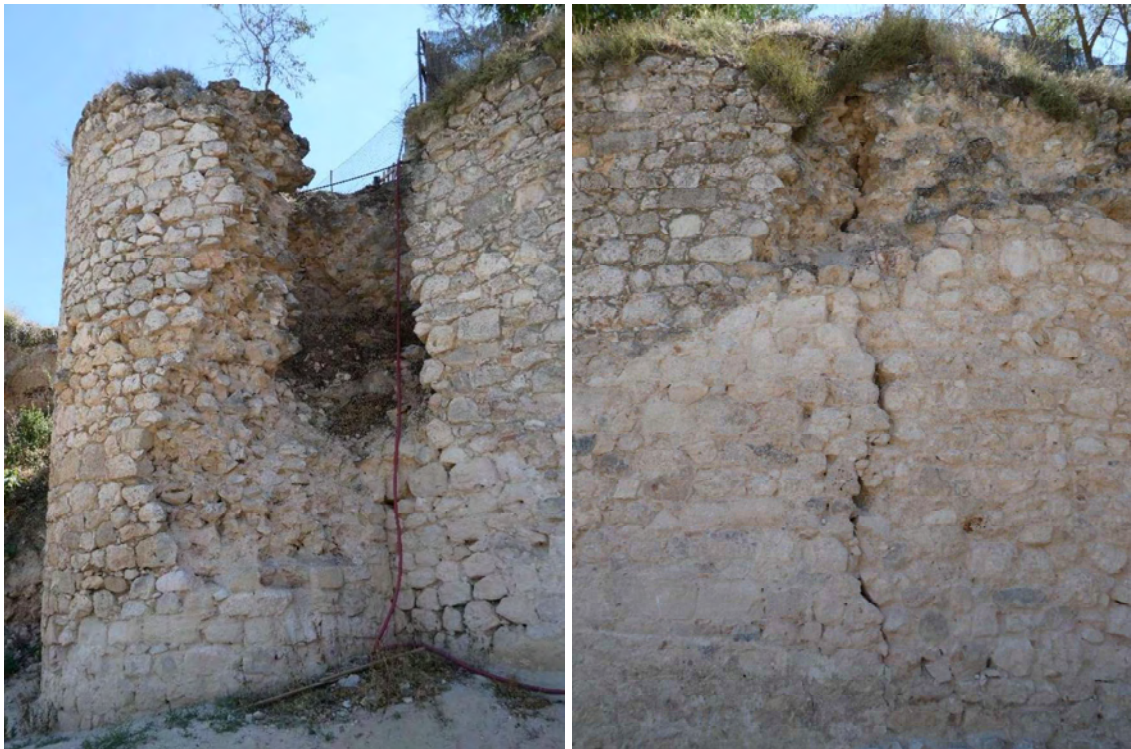
*MEC002. Roturas, grieta vertical en paramento.*

Existe una grieta vertical de gran magnitud que recorre y atraviesa todo el lienzo y núcleo de este separando el paramento en dos partes. Se tiene la hipótesis que esta grieta se debe empujes del terreno, lo que supone un problema estático y de comportamiento estructural del lienzo.

MEC 001. Faltantes pétreos en el enjarje entre lienzo y primer torreón circular. MEC002. Grieta vertical en lienzo

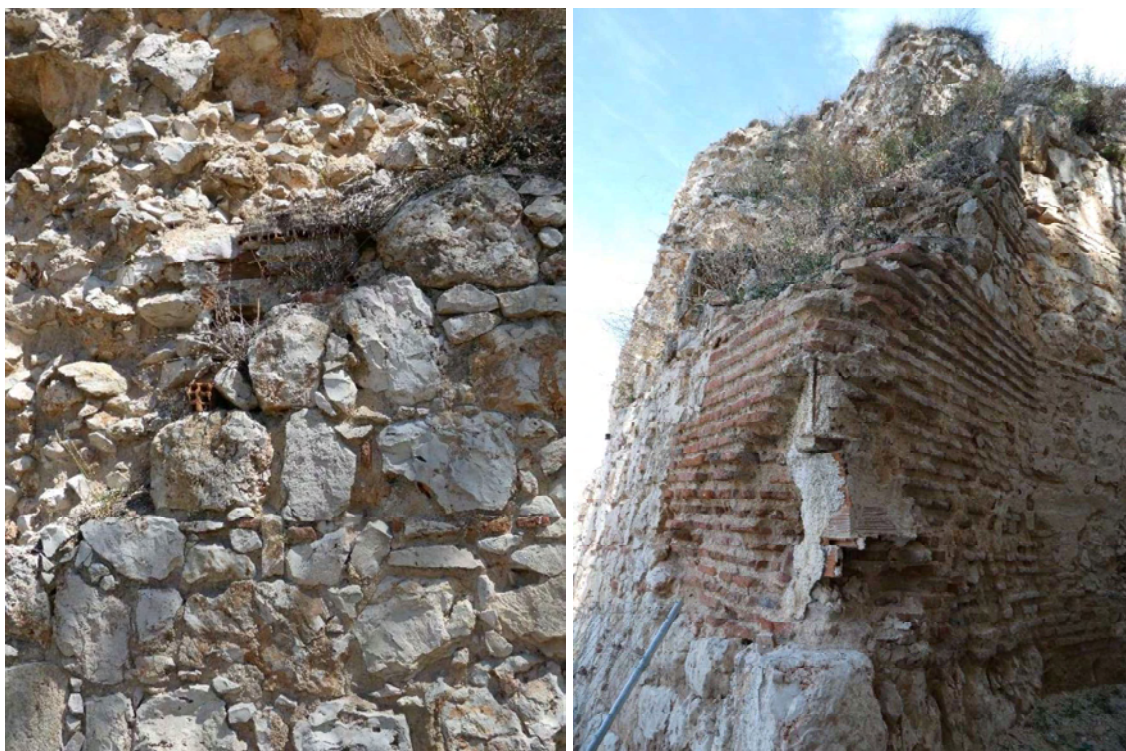
Este tipo de lesiones de menor impacto, asociada una con la otra, se producen en el lienzo oeste de la torre albarrana, donde anteriormente existía un antiguo palomar que fue desmontado. Estas lesiones no se han detectado ni en los torreones circulares ni en el lienzo de mampostería.

ANT001. Agregado de mortero de cemento. ANT 002. Adosamiento de materiales, resto del antiguo palomar
