DETALLE INFORME DE I.T.E.

PROYECTO: BÁSICO Y DE EJECUCIÓN  
Subsanación de deficiencias de ITE  
en el C.E.I.P. CIUDAD DE VALENCIA  
de Madrid

PLANO  
Estado actual y detalle ITE en  
MÓDULO 3: Escuela Infantil en  
planta baja: 3 años.

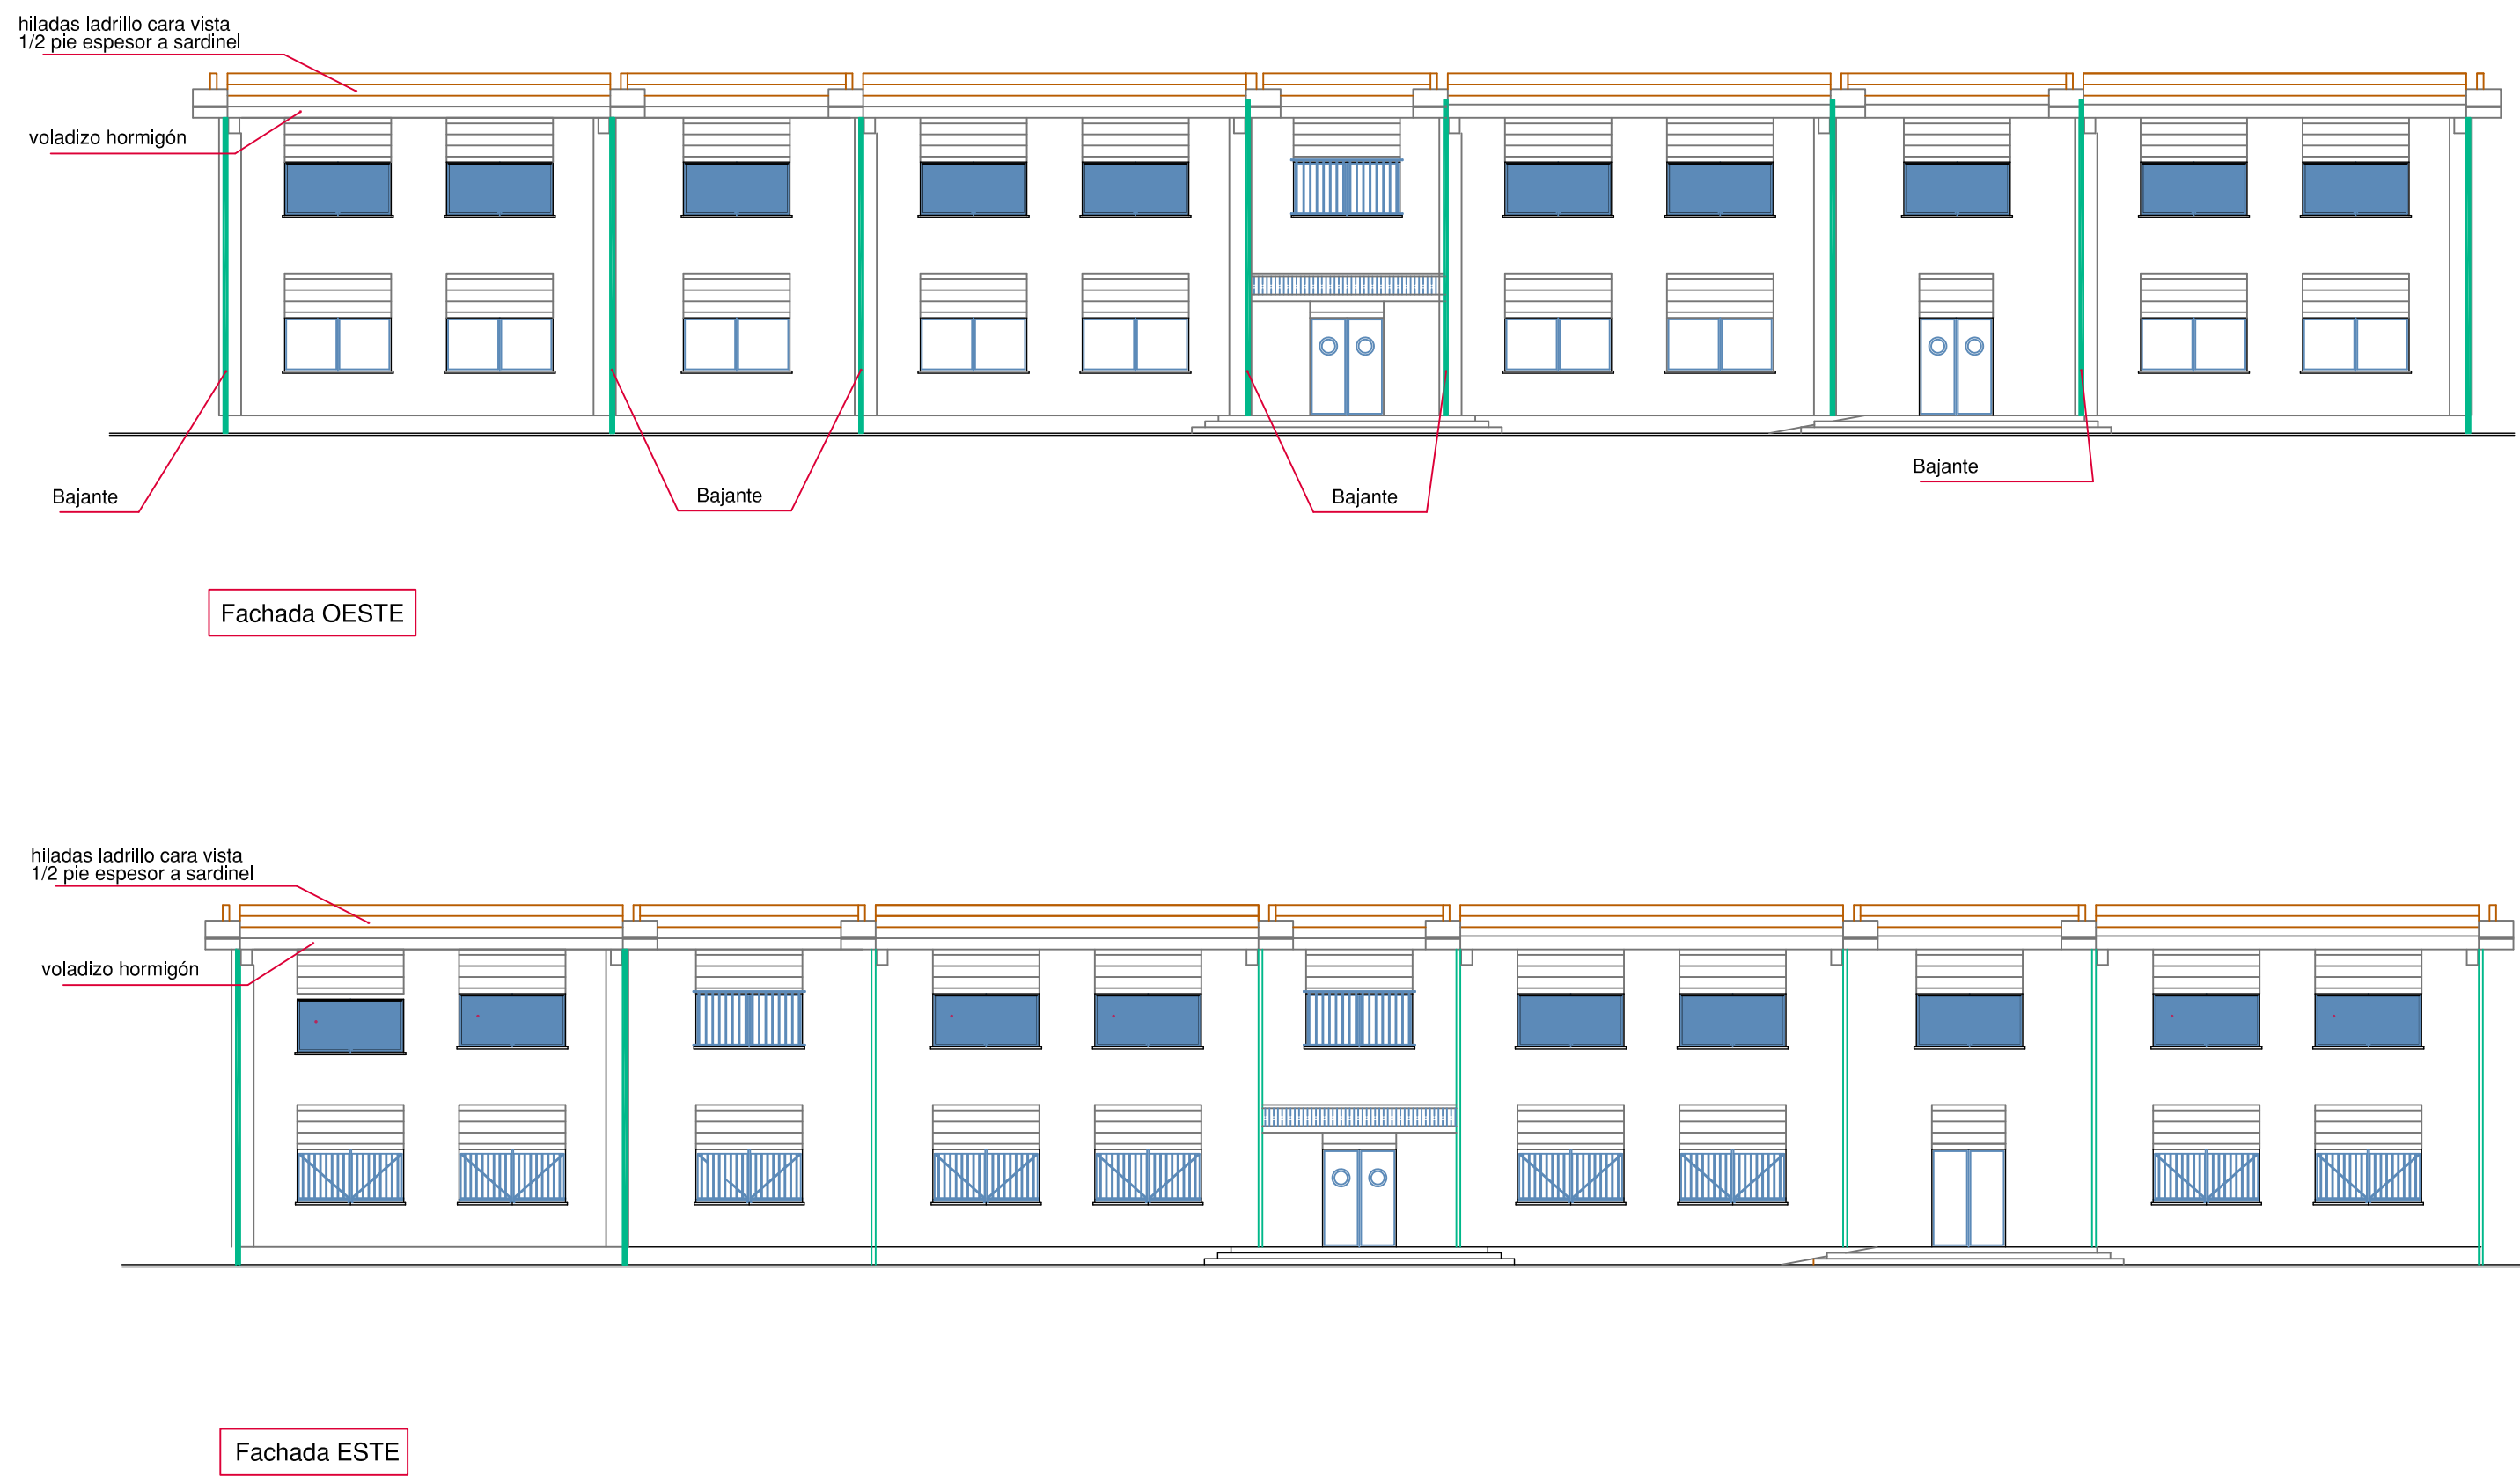
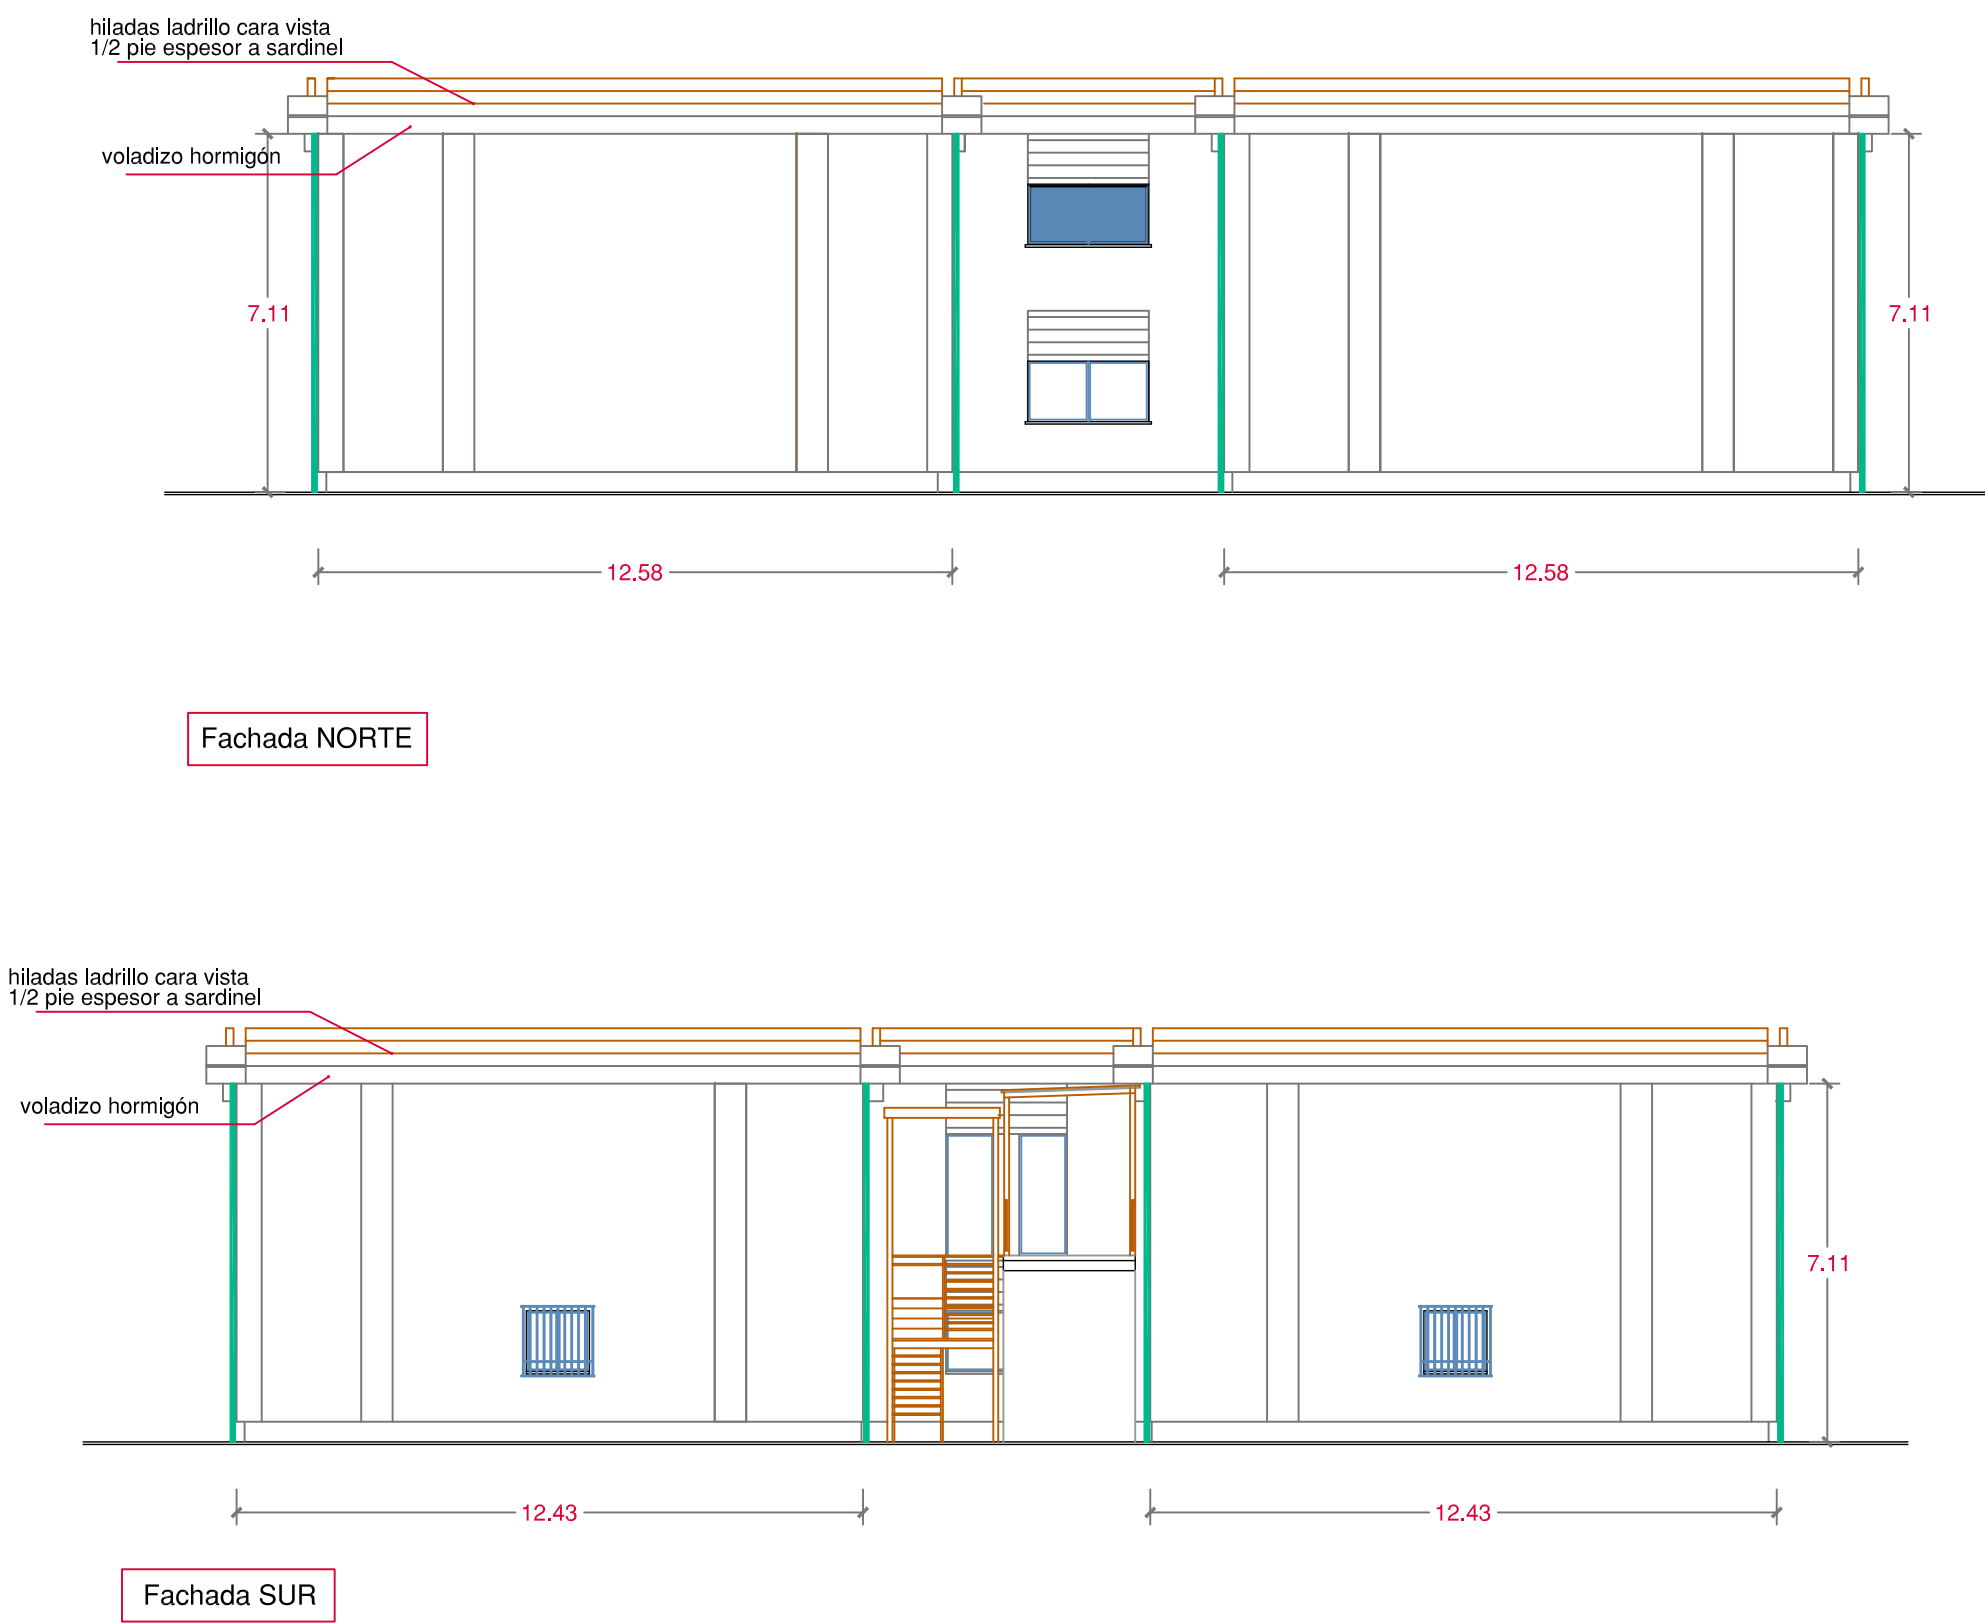
1.- MÓDULO 3. Escuela Infantil: 3 años

Apartado "B": Fachadas interiores, exteriores, medianeras y otros ==> DESFAVORABLE  
(Ladrillos rotos, albardillas rotas y cerrajería con oxidación)

Apartado "C": Cubiertas y Azoteas ==> DESFAVORABLE  
(Frente de voladizo de cubierta en mal estado. Cobertura de fibrocemento: Sustituir).

Apartado "D": Fontanería y Saneamiento ==> DESFAVORABLE  
(Recomendado Inspección CCTV).

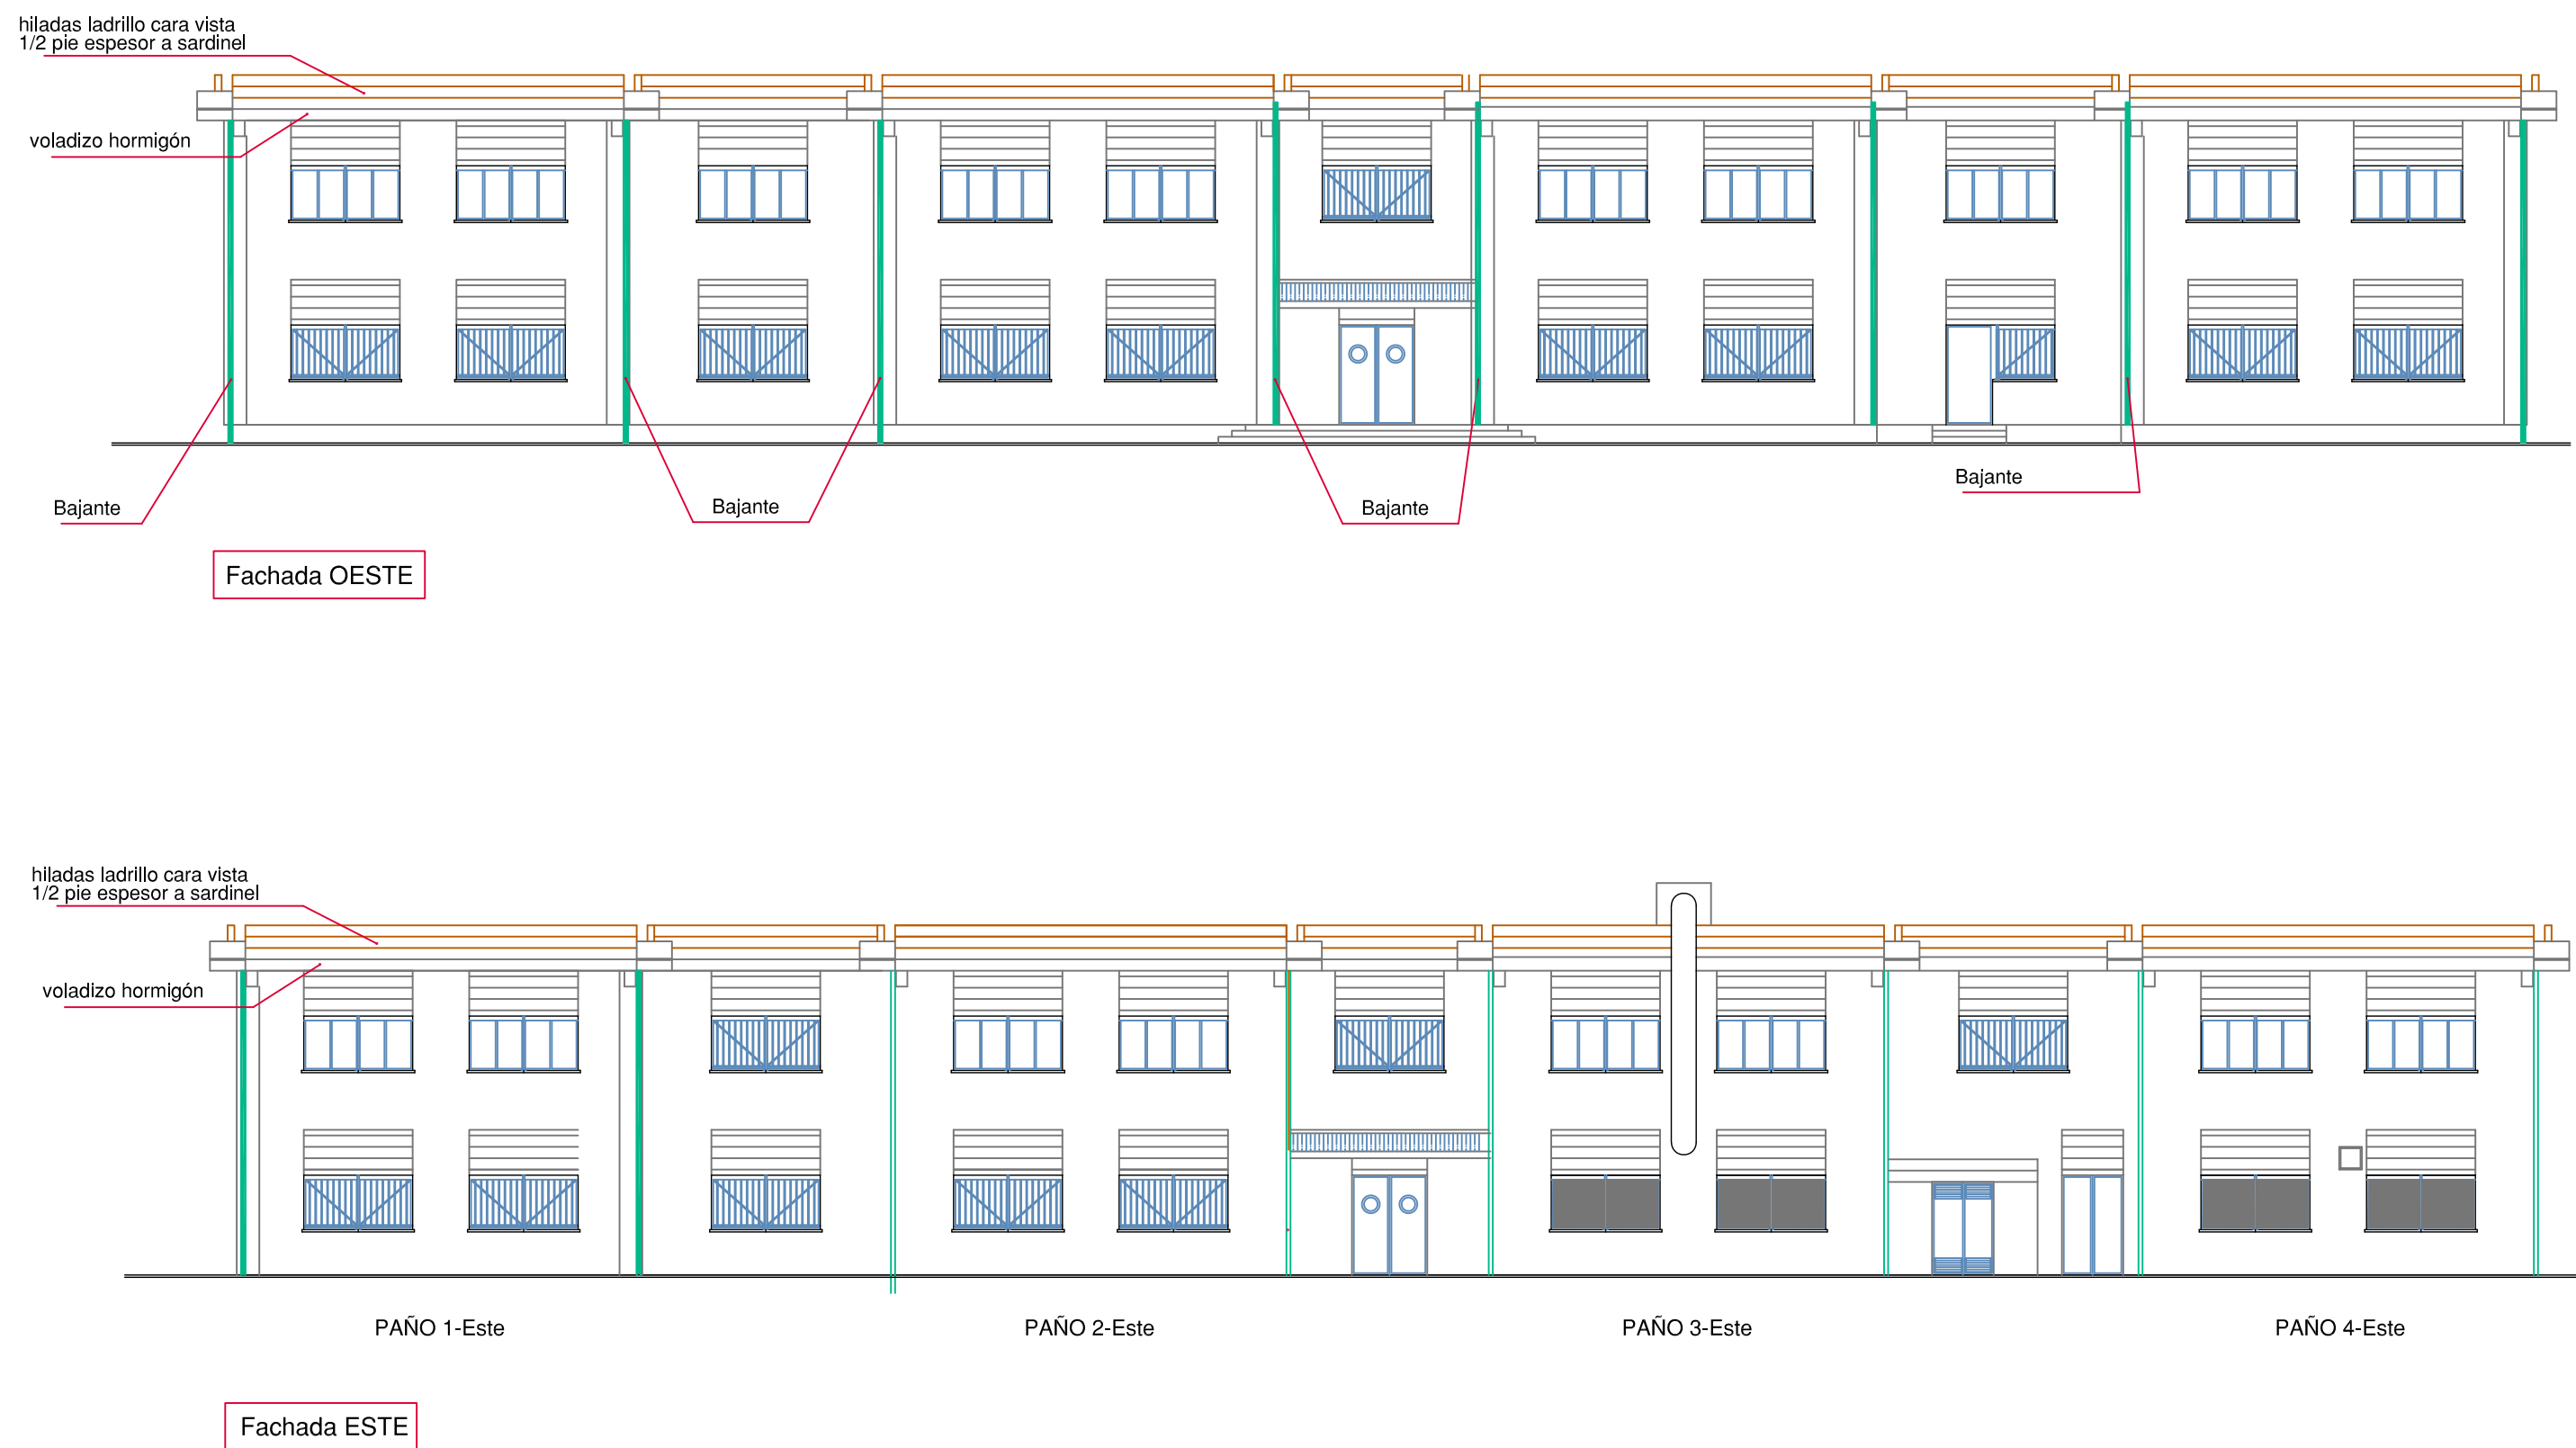
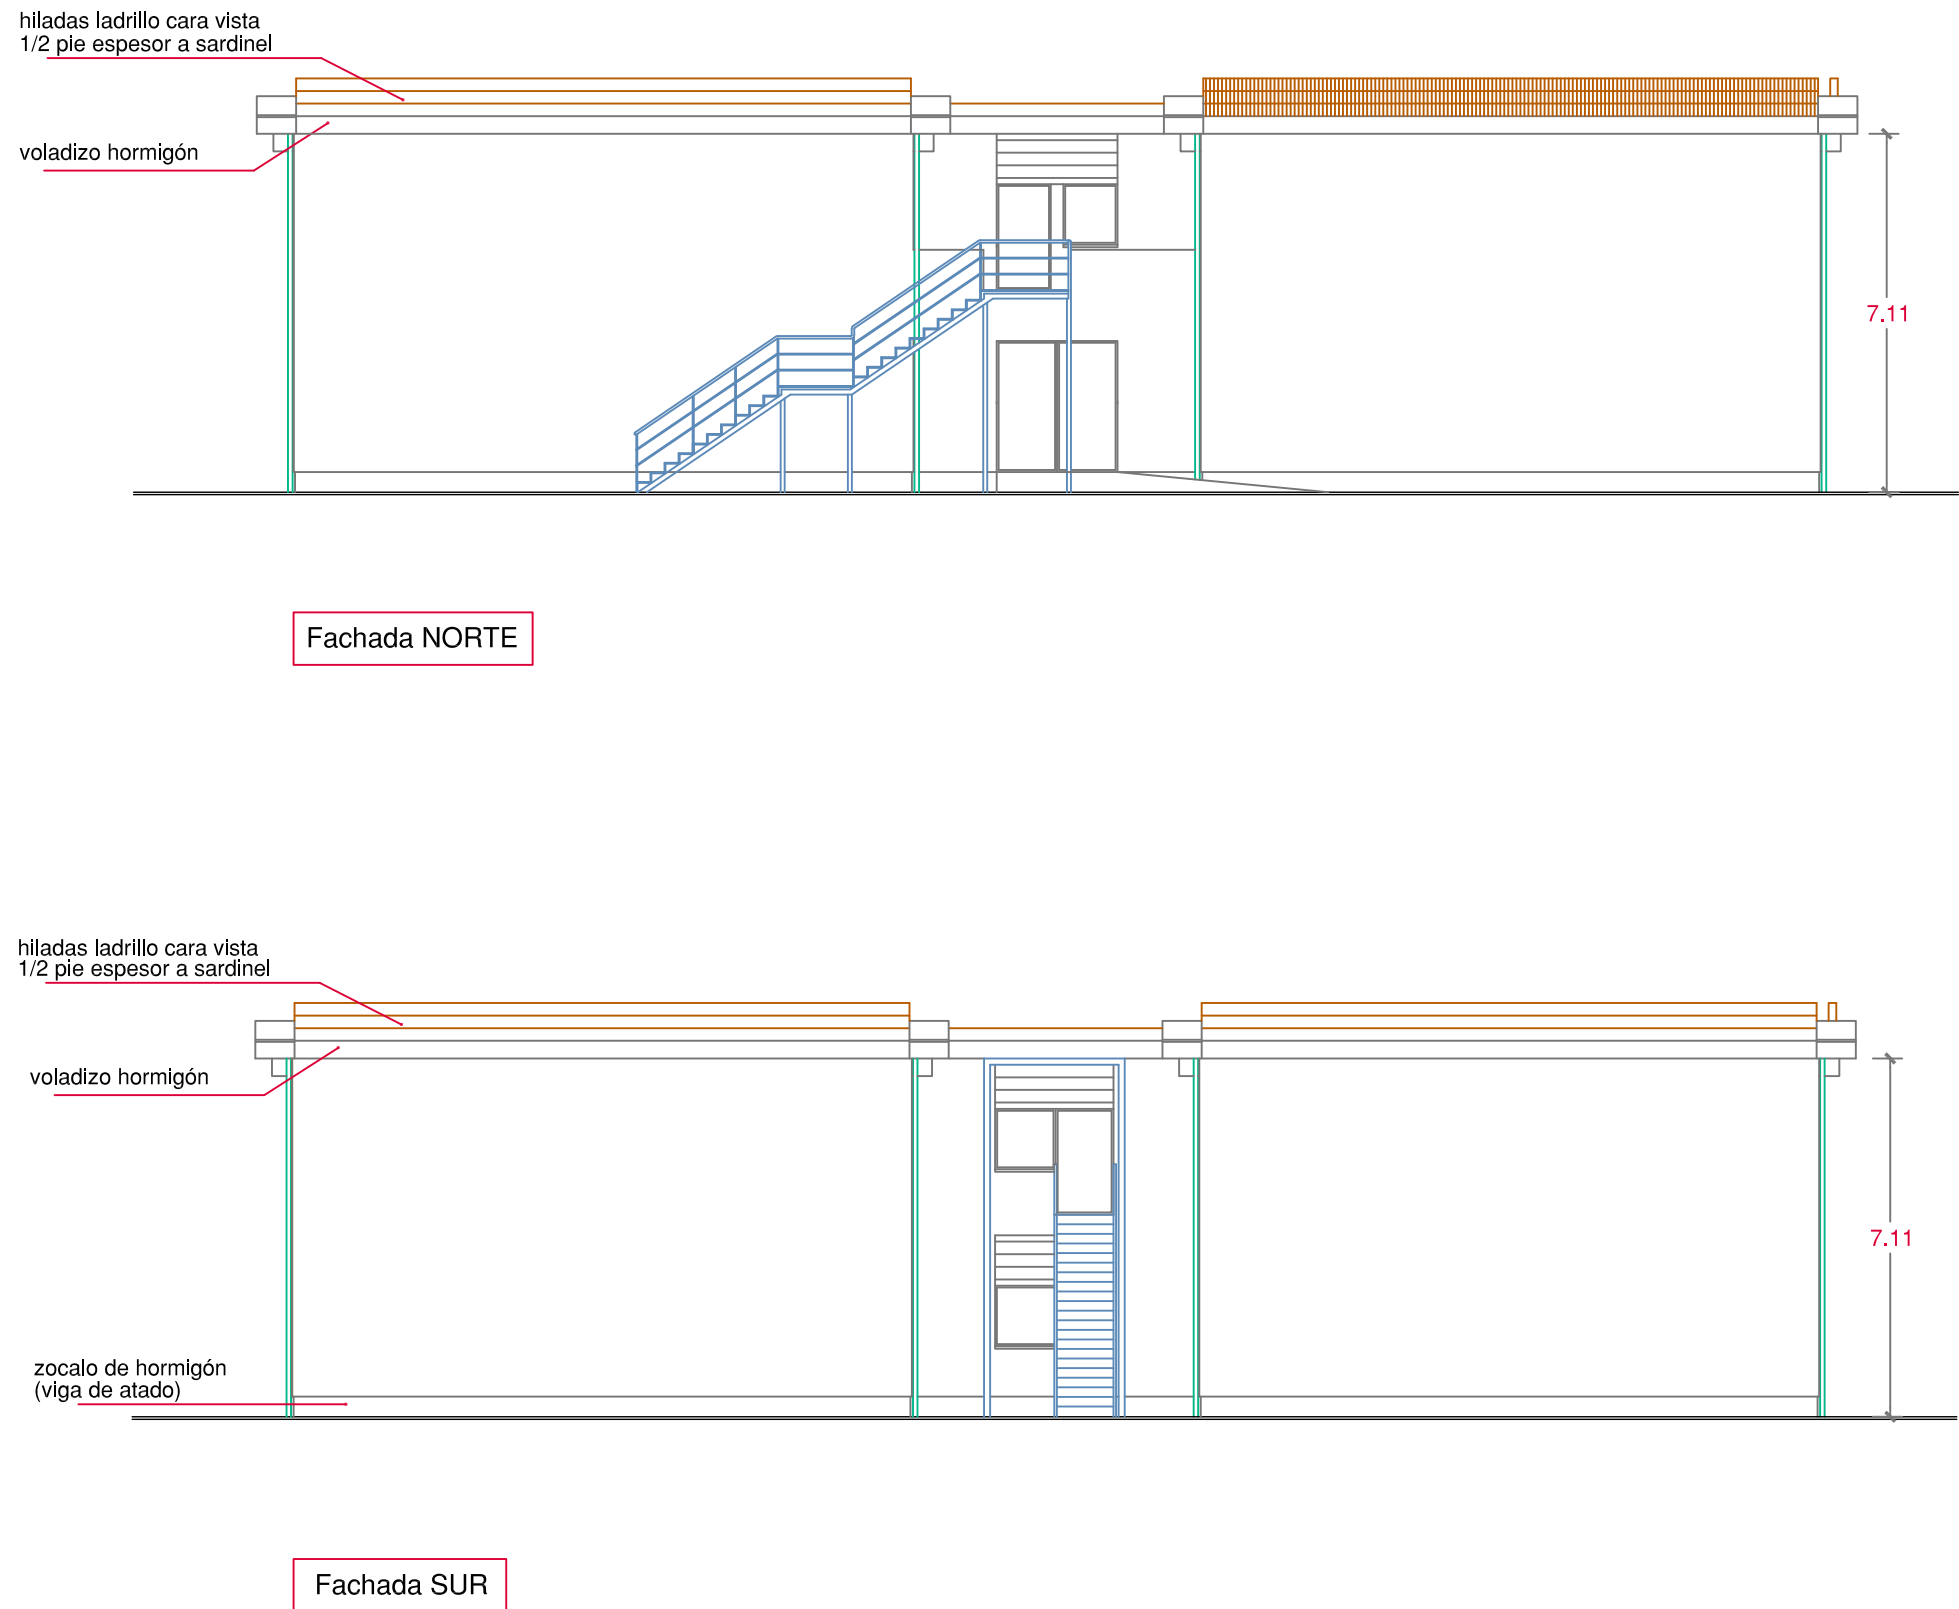
3.- MÓDULO 1. Escuela primaria: 1º 2º y 3º

Apartado "B": Fachadas interiores, exteriores, medianeras y otros ==> DESFAVORABLE  
(Ladrillos rotos, albardillas rotas y cerrajería con oxidación)

Apartado "C": Cubiertas y Azoteas ==> DESFAVORABLE  
(Frente de voladizo de cubierta en mal estado. Cobertura de fibrocemento: Sustituir).

Apartado "D": Fontanería y Saneamiento ==> DESFAVORABLE  
(Recomendado inspección CCTV).

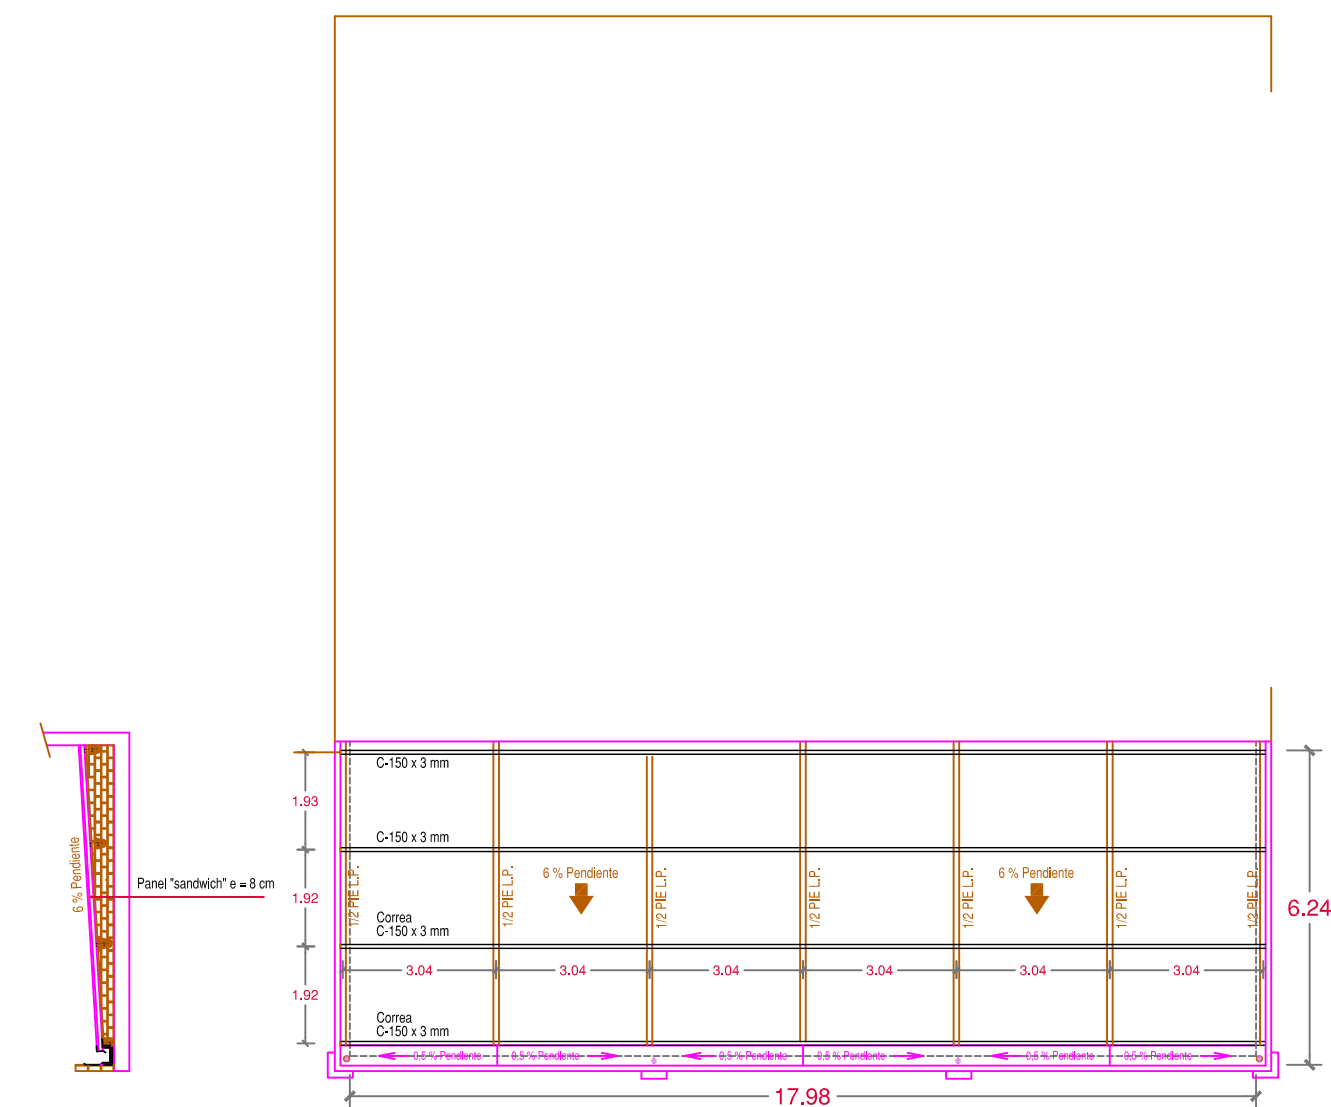
## SUSTITUCIÓN DE CUBIERTA EN ZONA DE VESTUARIOS

Apartado "C": Cubiertas y Azoteas ==> DESFAVORABLE  
(Cobertura de placas fibrocemento: Sustituir).

Sustitución de cubierta: Levantado de cubrición actual.

Colocación de panel tipo "sandwich" apoyado en correas que descansan que descansan en muros de 1/2 de espesor: Pendiente = 6%.

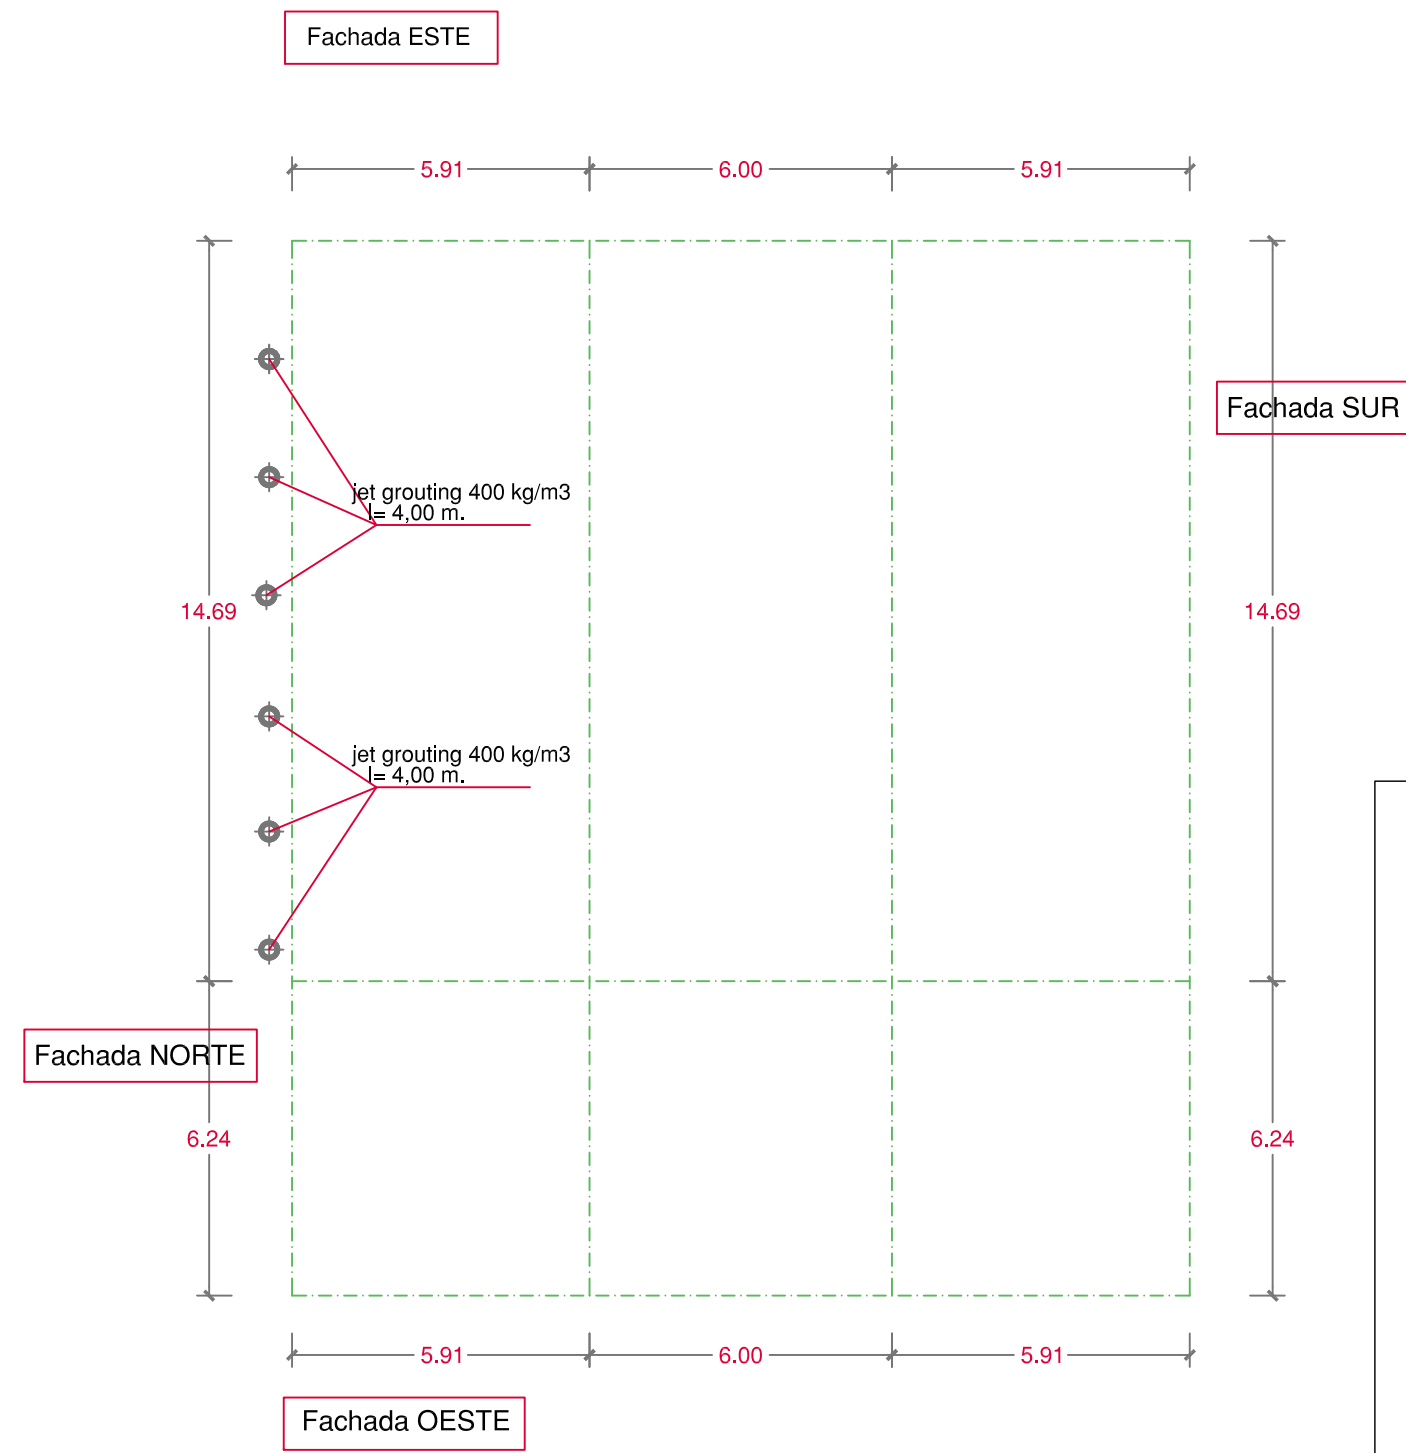
ACTUACIONES DE CONSOLIDACION DE CIMENTACIÓN

- Apartado "A": Estruct. y Ciment. ==> DESFAVORABLE
- Apartado "B": Fachadas interiores, exteriores, medianeras y otros ==> DESFAVORABLE
- Apartado "C": Cubiertas y Azoteas ==> DESFAVORABLE  
(Cobertura de placas fibrocemento: Sustituir).
- Apartado "D": Fontanería y Saneamiento ==> DESFAVORABLE  
(Recomendado Inspección CCTV).
- Apartado "E": Elementos de accesibilidad ==> FAVORABLE

- 1.- Recalce de cimentación en fachada NORTE.
- 2.- Sustitución de Cubrición de cubierta de fibrocemento. Arreglo voladizos de Hormigón.
- 3.- Mochetas para arreglo de fisuras, sustitución de albardillas defectuosas y pintado de cerrajería.
- 4.- Inspección CCTV de la red de saneamiento.

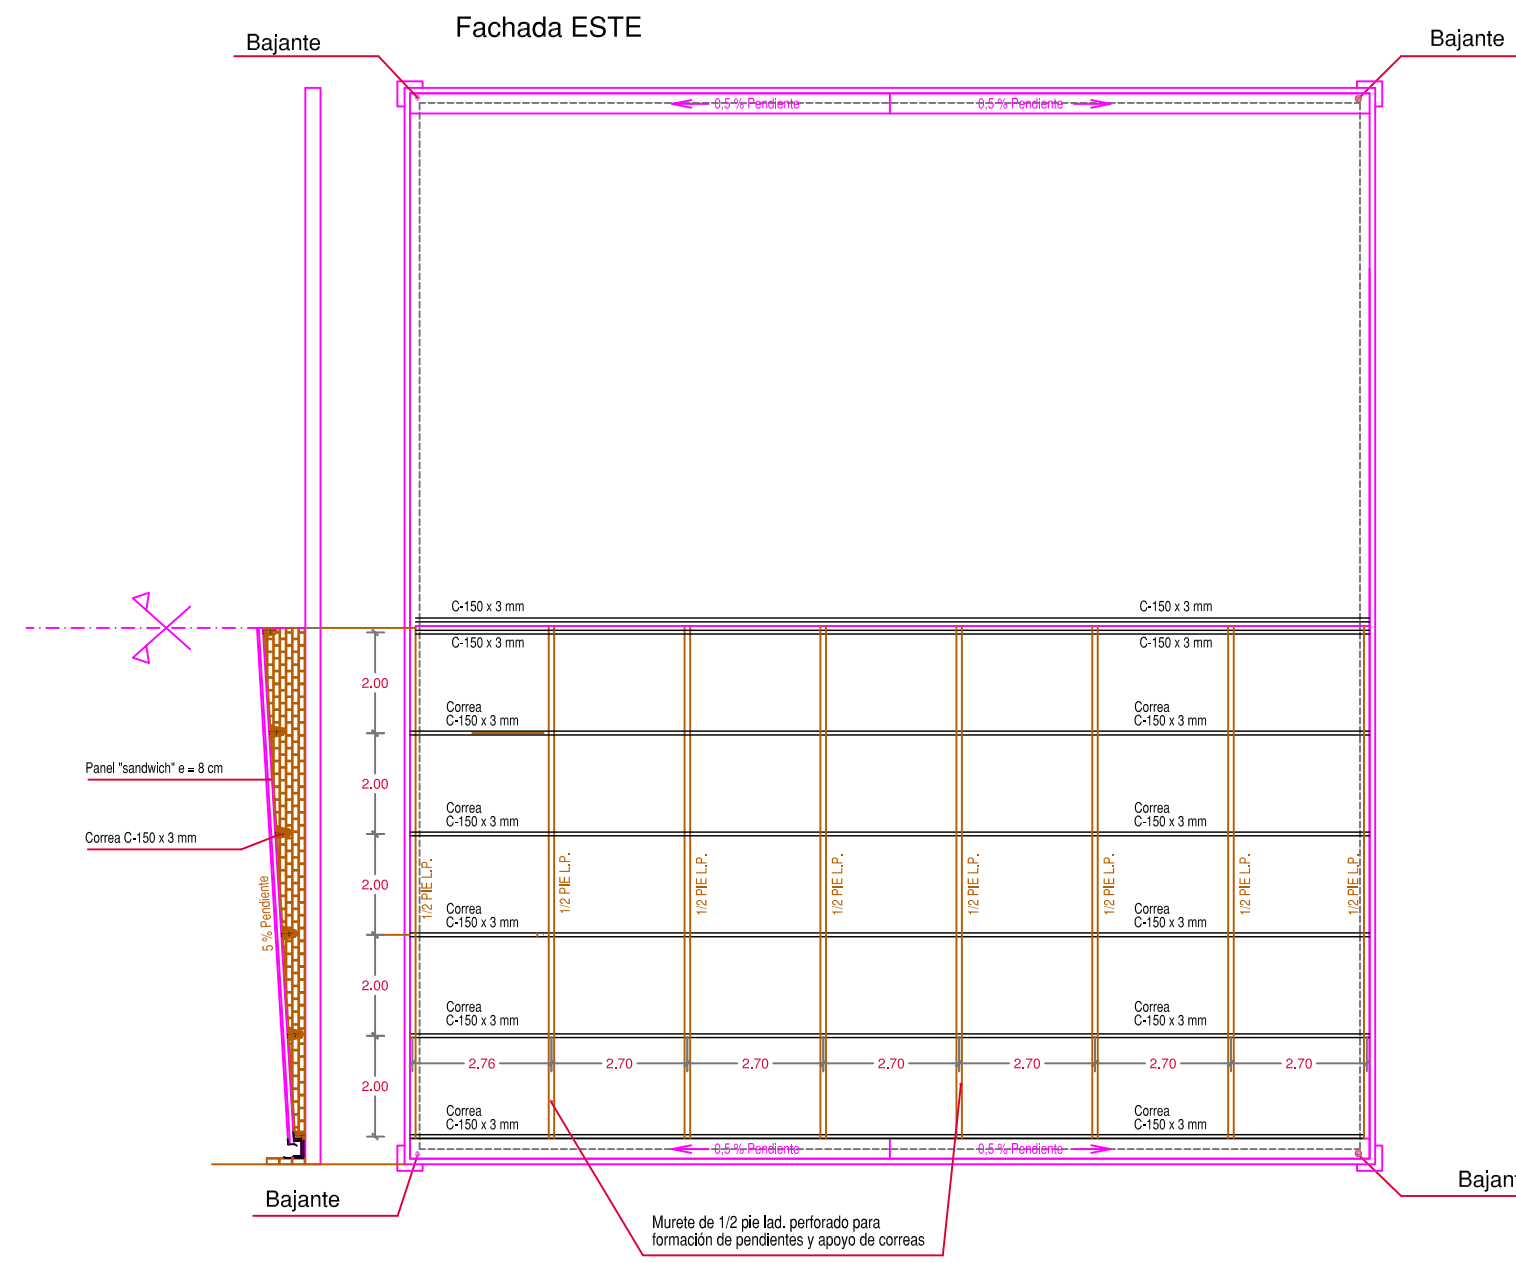
Apartado "C": Cubiertas y Azoteas ==> DESFAVORABLE  
(Cobertura de placas fibrocemento: Sustituir).

Sustitución de cubierta: Levantado de cubrición actual.  
Colocación de panel tipo "sandwich" apoyado en correas que descansan que descansan en muros de 1/2 de espesor: Pendiente = 6%.
