SERVICIO DE CONSERVACIÓN Y RESTAURACIÓN DE LAS PINTURAS MURALES DE LA BÓVEDA DE LA CAPILLA DEL INSTITUTO SAN ISIDRO DE MADRID.

ANEXO 1. DESCRIPCIÓN DEL ESTADO DE CONSERVACIÓN

ESTUDIO DEL ESTADO DE CONSERVACIÓN

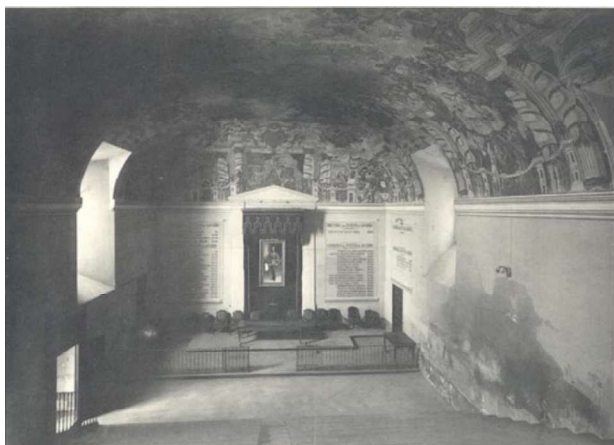
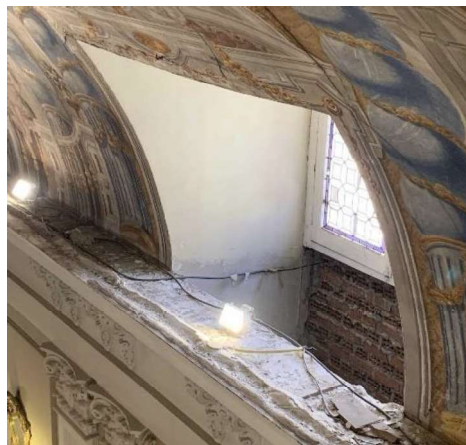
Respecto a las ventanas, hemos comprobado en la fotografía de principios del siglo XX que los huecos eran bastante más amplios, que descendían casi otro tanto por debajo de la línea de imposta. Se acortaron cuando se redecoró la capilla con las modernas yeserías que hoy presenta. El pobre cerramiento que se hiciera en aquel momento de la cara exterior del muro debía de ser permeable al salpiqueo, pero en buena lógica el agua debía tender a descender por el grosor del muro y el abocinado inferior, afectando más a los paramentos verticales que a la bóveda, a donde llegaría solo en momentos puntuales por ascensión capilar. Aquello se resolvió satisfactoriamente en 1985 y no han vuelto a aparecer focos de humedad por esa causa.

F60 y 61. Fotografía de principios del siglo XX, obsérvese la configuración de las ventanas de entonces y la gran mancha de humedad en el paramento sur. A la derecha, el estado actual de las ventanas visto desde la altura de la bóveda, cuyos vanos se redujeron con la incorporación de la cornisa corrida.

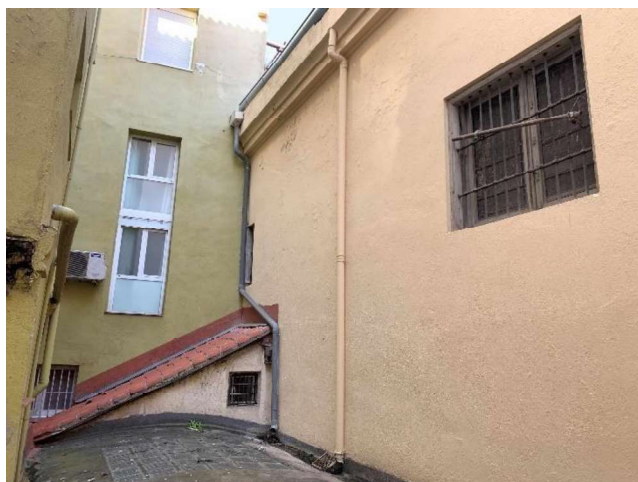
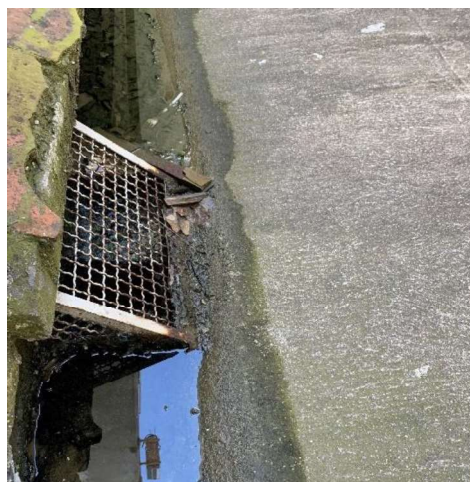
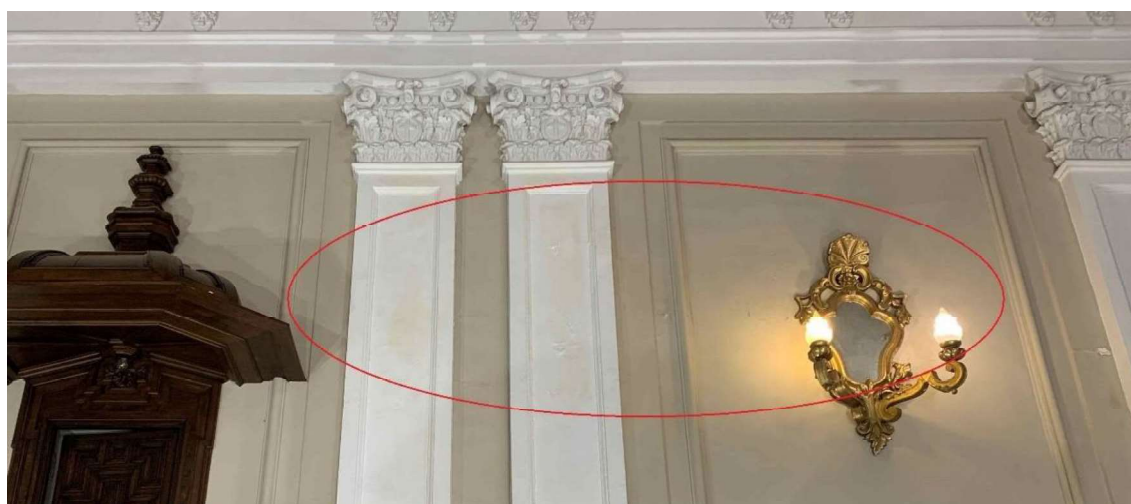
En cambio, el aporte de humedad a partir de la red de evacuación de pluviales y los encuentros con las edificaciones adosadas es algo más conflictivo, sobre todo al sur por el contacto a media altura con la bóveda de la sacristía. A este lado, el agua de los canalones de las cubiertas superiores se recoge en tres bajantes que desembocan en un pesebrón con sumideros sobre la bóveda de la sacristía. La falta de mantenimiento y el deterioro de las impermeabilizaciones provoca filtraciones en esta estancia adosada, y la humedad debe transmitirse puntualmente hasta la capilla, aunque se queda por debajo y no llega a afectar a la bóveda. Se manifiesta en el paramento sur a media altura, sobre todo en las pilastras situadas a la derecha del púlpito. Debe ser exactamente la misma vía de entrada que provocaba esa gran mancha de humedad que se advierte en la fotografía de principios del siglo XX, y una de las que exigió intervención por humedades reincidentes también en 1990.

F62, 63 y 64. Arriba, vista de la fachada sur de la capilla por encima de la sacristía, detalle de las bajantes y el estado del pesebrón en el que evacúan. Abajo, zona del paramento sur de la capilla coincidente con el pesebrón de arriba. Presenta deterioros visibles aunque aparentemente está seca.

Conviene señalar que no hemos percibido señales de presencia de humedad activa durante el plazo de ejecución de este estudio, ni en este ni en ningún otro punto de la capilla, tampoco durante la inspección del bajocubierta, si bien es cierto que el 2023 ha sido un año de climatología especialmente seca. Los deterioros en la pintura plástica de la pared, especialmente en la embocadura de la ventana más oriental del paramento sur, se producirían durante el proceso de secado de las últimas filtraciones, corregidas, parece ser, en 1990. De cualquier forma, sería conveniente realizar labores de mantenimiento de la red de evacuación (o al menos de vigilancia), sobre todo del lado sur, para que cualquier fallo se detecte antes de que la humedad pueda aflorar por el interior y afectar a las pinturas de la bóveda.

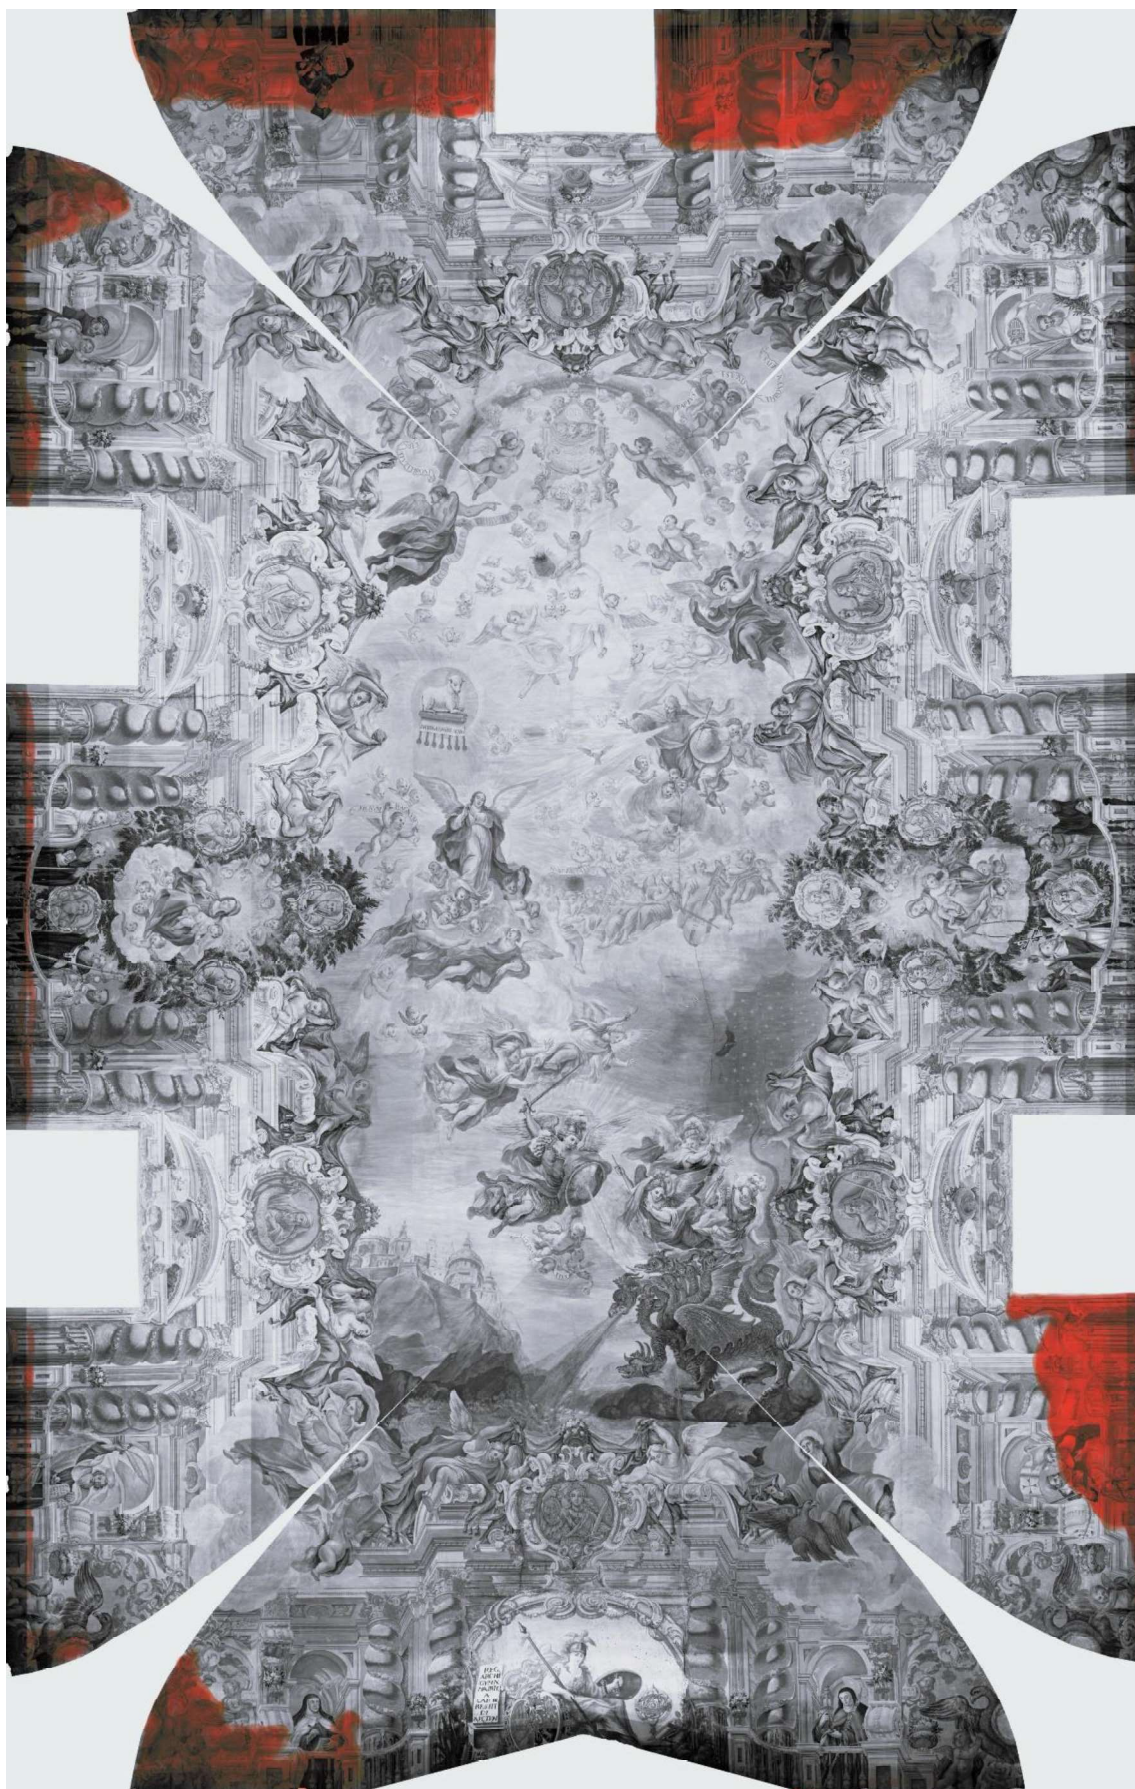
Por otra parte, el deterioro por filtraciones históricas en la bóveda se percibe en zonas bastante definidas que también ofrecen información sobre los puntos vulnerables. Se concentran en el testero oeste, menos extendidas en el este, algunos puntos muy degradados en el costado sur, y de forma más leve pero generalizada en una estrecha franja justo por encima de la cornisa. Para su diagnóstico, además de la observación directa en las áreas accesibles con la torre de andamio, nos hemos servido del modelo 3D de la superficie de la bóveda, pues despojado de la distracción del color permite reconocer hasta los más mínimos accidentes de la topografía mural, incluidas las ampollas y anomalías en la superficie habitualmente asociadas al deterioro de los materiales por filtraciones reincidentes.

F65. Localización de las principales zonas de humedades históricas

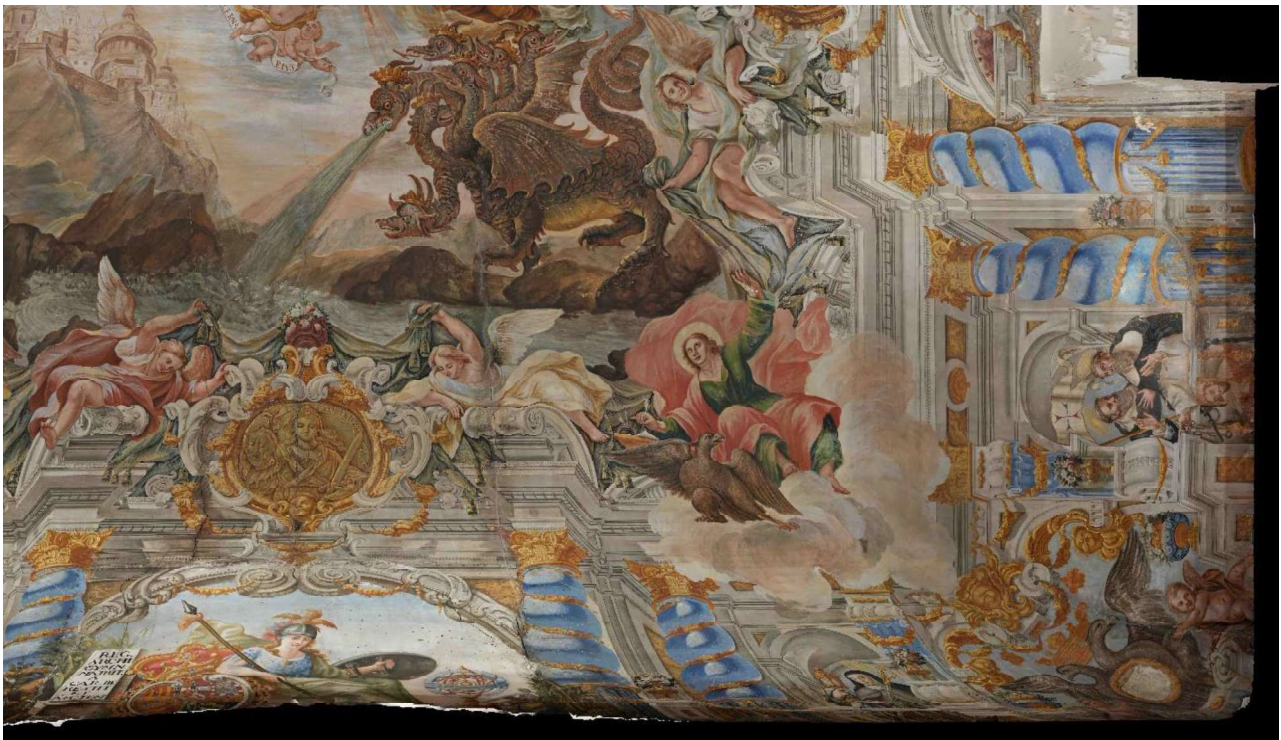
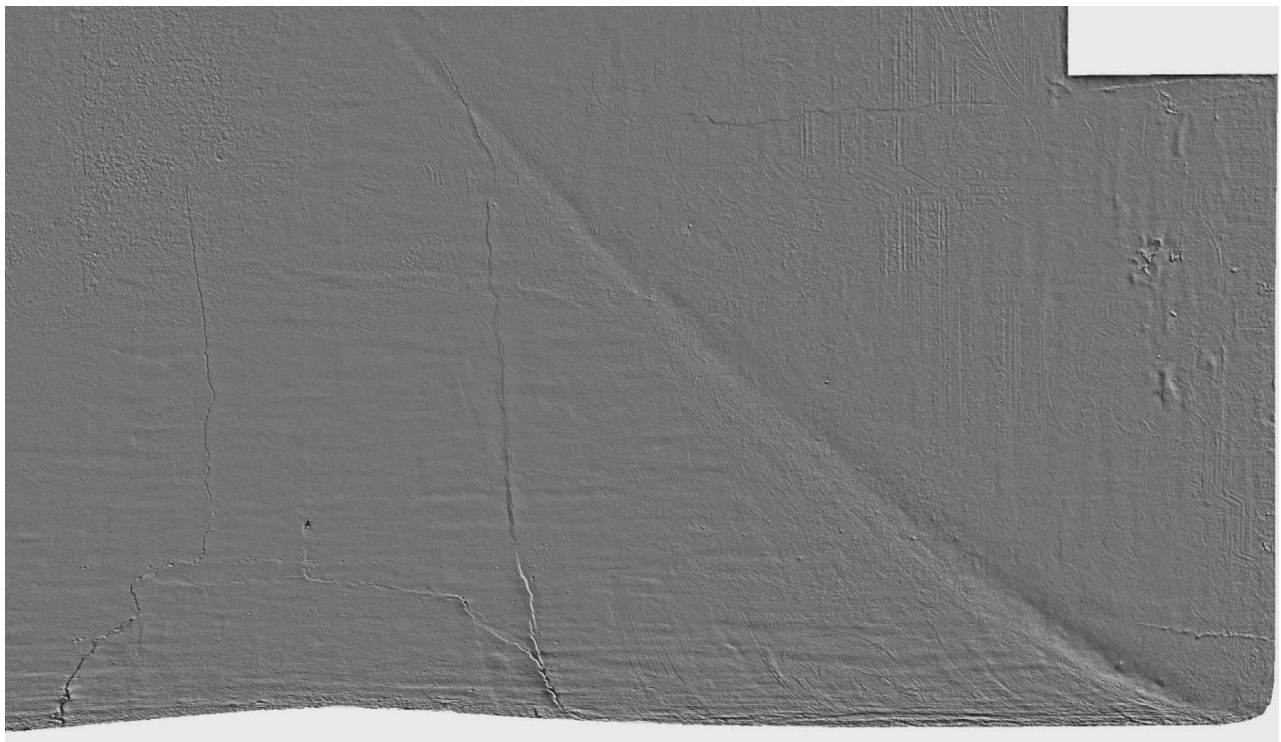
F66 y 67. Arriba, recorte de la ortofotografía desarrollada longitudinalmente de la zona del ángulo sureste de la capilla en donde se localiza una de las áreas antes señaladas afectadas por humedades históricas, con especial intensidad en las columnas junto a la ventana y coincidiendo con los santos fundadores. Abajo, recorte del mapa de superficie generado para la inspección de los síntomas descritos a partir del modelo de la superficie proyectada y desprovista de color. Entre otros accidentes de la superficie, se aprecia muy evidente la distorsión de la textura en la zona indicada como consecuencia de la humedad. Vemos además que se manifiestan con meridiana claridad todas las grietas de la zona.

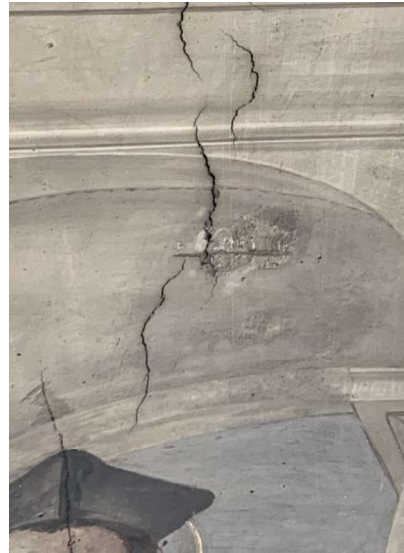
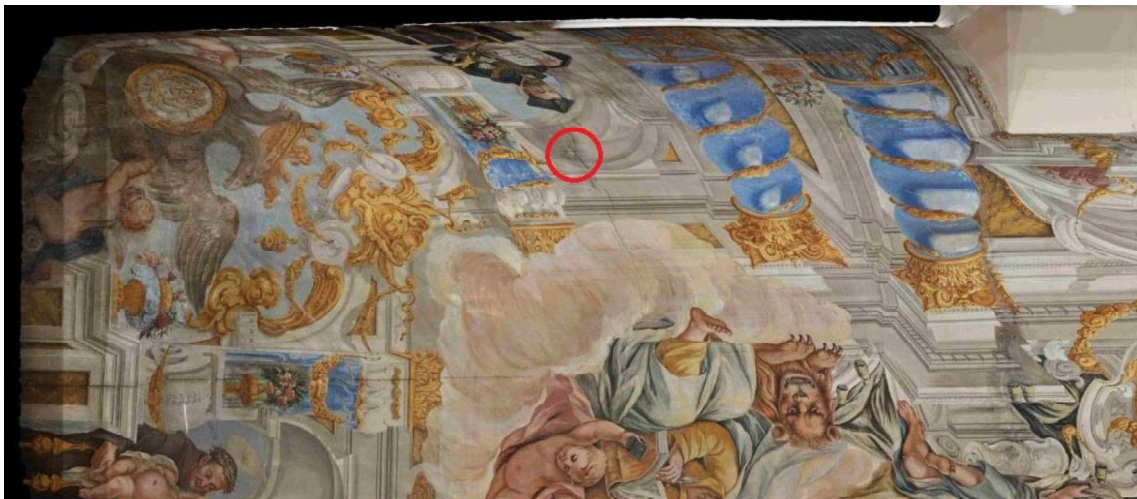
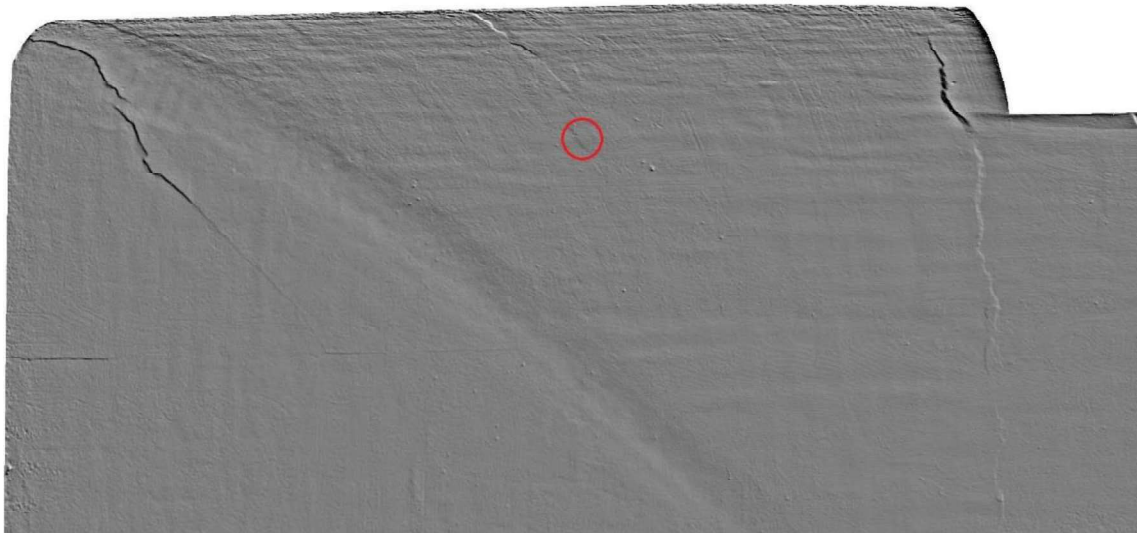
En otro orden de cosas, la bóveda está recorrida por varias grietas perfectamente discernibles a simple vista desde el suelo, y no cabe duda de que la cuestión de su estabilidad estructural ha sido una preocupación en algún momento. No en vano fue reforzada por el trasdós en fecha indeterminada, anterior a 1985, tal como nos informa López Miguel en la Memoria de las obras de emergencia de ese año. También hemos localizado unas huellas por el intradós que parecen corresponder a un testigo ya retirado en una grieta con ligero desplazamiento en el testero oeste.

F68, 69 y 70. Detalle de la huella del supuesto testigo y ubicación señalada sobre la ortofotografía y sobre el mapa de anomalías superficiales.

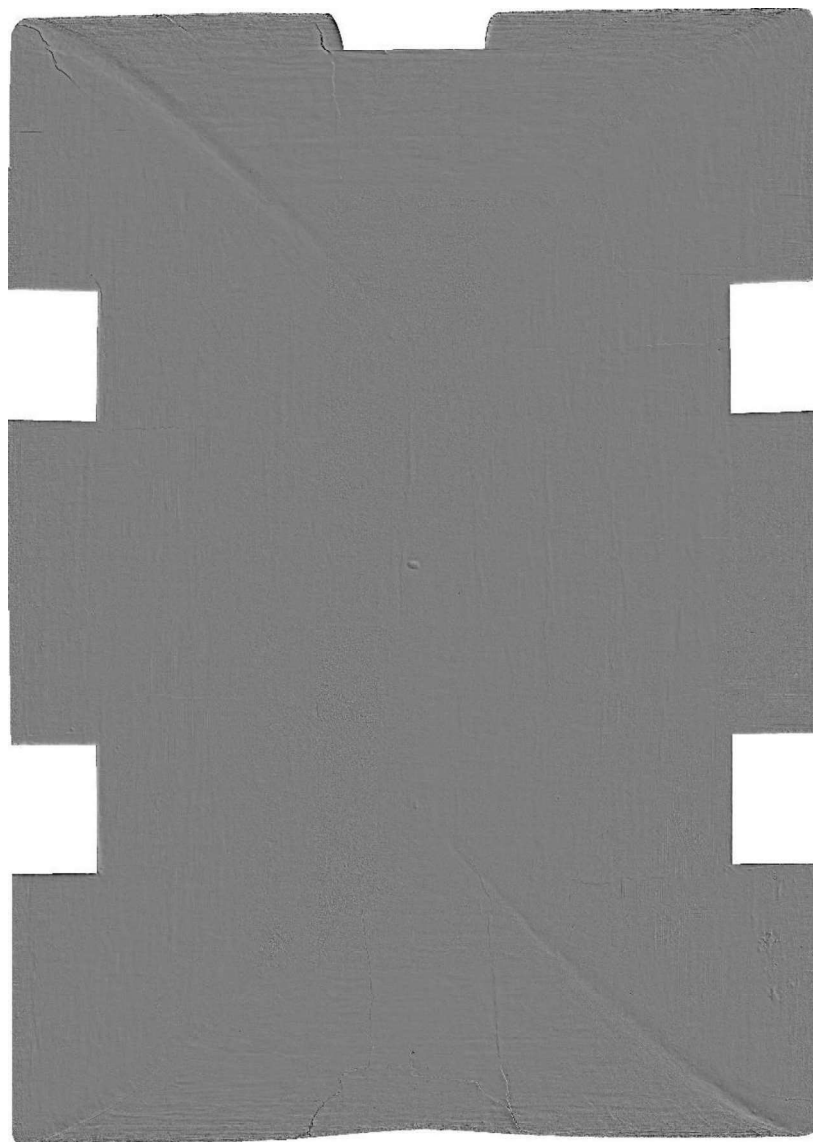
F71. Mapa de anomalías de la superficie.

A partir del levantamiento realizado para este estudio con fusión de datos láser y fotogrametría hemos desarrollado una herramienta que permite apreciar todas las discontinuidades y anomalías de la superficie con un rango superior a 2mm. Es decir, que refleja de una forma objetiva y científica cualquier grieta o fisura que deba ser considerada. Hasta hace poco tiempo, la inspección de estos accidentes se venía realizando *de visu*, sobre el terreno, se documentaba con fotografías o mapas de alteraciones convencionales y se hacía su seguimiento con testigos. Para la documentación de las fracturas y deformaciones de la bóveda en este caso no se ha prescindido de la inspección visual del bien, por supuesto, sino que se ha completado con la generación de un mapa digital que contiene más y mejor información sobre la realidad estructural actual del monumento. De este modo, sobre una ortoproyección del modelo de superficie desarrollado longitudinalmente, aplicando una luz virtual rasante hemos generado un documento que permite advertir todos esos accidentes que en la realidad pasan mucho más desapercibidos. Se trata de un archivo digital en 2D, muy manejable, que contiene datos 3D, por lo que además permite hacer mediciones de tal forma que ante cualquier variación que experimente la bóveda, el estado actual se podría contrastar con un documento generado de forma similar, científicamente, y no en base a interpretaciones subjetivas. Lógicamente, las mejores prestaciones de esta herramienta se obtienen de la inspección del archivo digital, modificando la posición de la luz rasante, pero recogemos aquí capturas fijas que reflejan los resultados en los que apoyamos los argumentos.

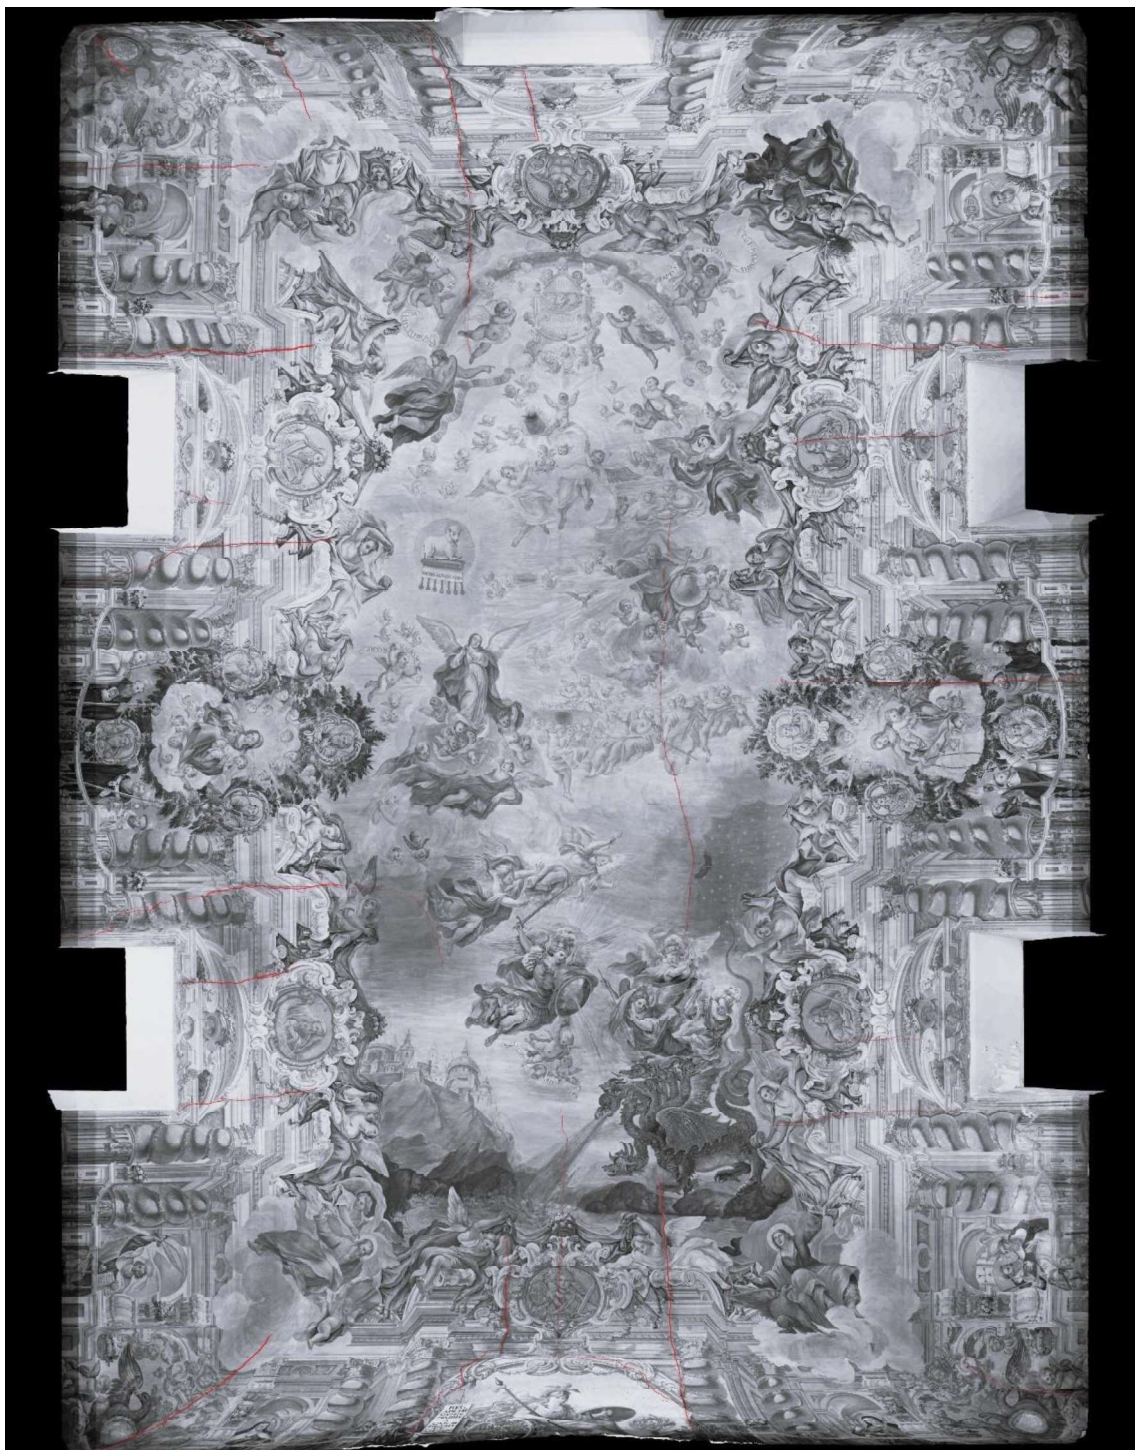
F72. Distribución de las grietas y fisuras señaladas sobre el desarrollo cilíndrico longitudinal de la bóveda.

Vemos que la bóveda está recorrida por una grieta longitudinal que comienza en el extremo este y no llega al final, y que tiene una serie de grietas transversales asociadas a los huecos de ventanas. Los movimientos de asentamiento más significativos parecen concentrarse en el ángulo suroeste (arriba a la izquierda), que es precisamente donde se ha reconocido la huella del supuesto testigo. También se advierten movimientos de asentamiento menores en torno a la escena de Atenea, precisamente donde se inicia la grieta en sentido longitudinal. El recorrido de las que de ahí emanan y circundan la escena parece indicar que en realidad se trata de un vano

Estas grietas que hemos analizado a partir del mapa “mudo” de anomalías de la superficie y que a nivel estructural no parecen condicionar la estabilidad de la bóveda, muchas de ellas en realidad se hacen muy visibles por toda una serie de burdos repintes que se hicieron precisamente para disimularlas, pero que con el tiempo han acabado por manifestarse muy evidentes. Aun sin poder determinar una fecha concreta de los repintes, nos están indicando que se trata de fracturas antiguas que están probablemente estabilizadas.

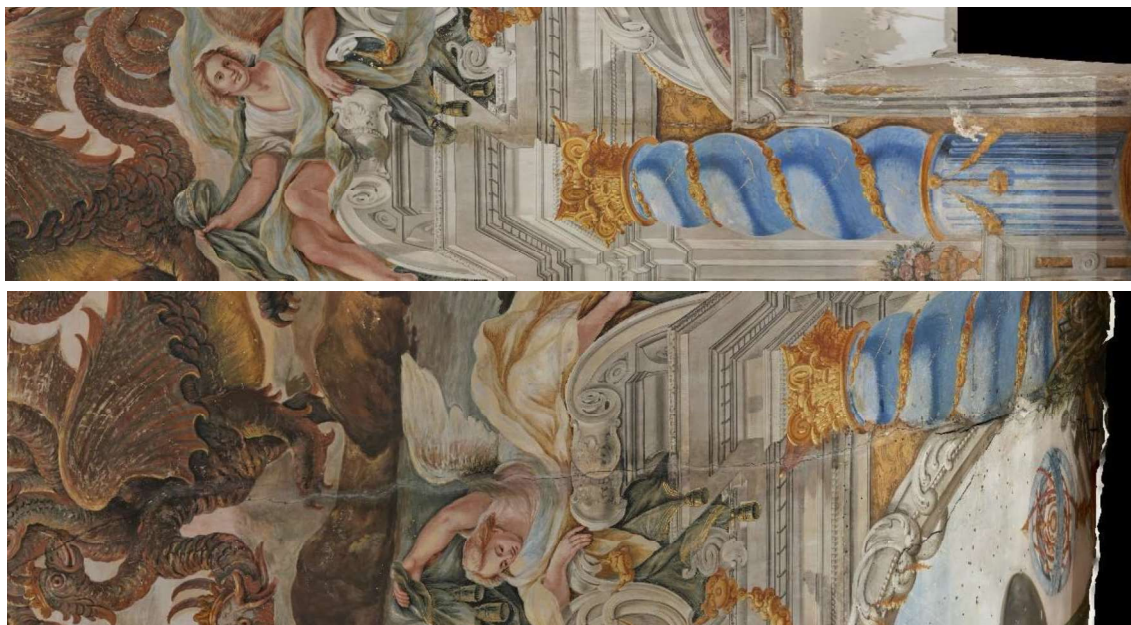
F73 y 74. Ejemplo de grietas burdamente retocadas, la de abajo, además, en varias ocasiones.

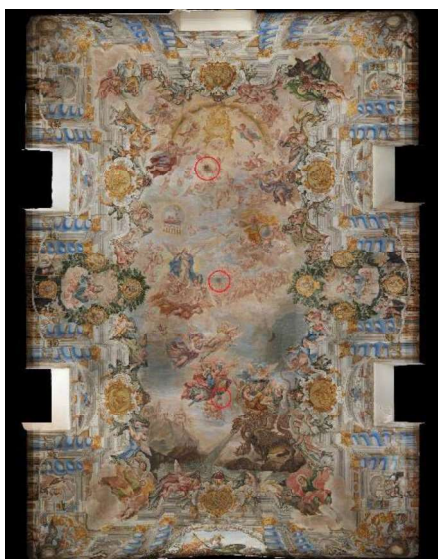
Dejando ya el asunto de las grietas, el modelo de superficie, antes incluso de acceder al andamio y tomar contacto con la pintura, nos reveló tres parches de tela para ocultar otros tantos agujeros que se sitúan prácticamente alineados en el eje central de la bóveda: uno en el centro, y los otros dos coincidiendo con las ventanas. Serían agujeros para descolgar lámparas desde el trasdós, pues además sabemos que la Congregación tenía al menos una lámpara de plata de la que informa Ezquerro⁴⁸.

F75. Localización de los agujeros cubiertos con tela pintada.

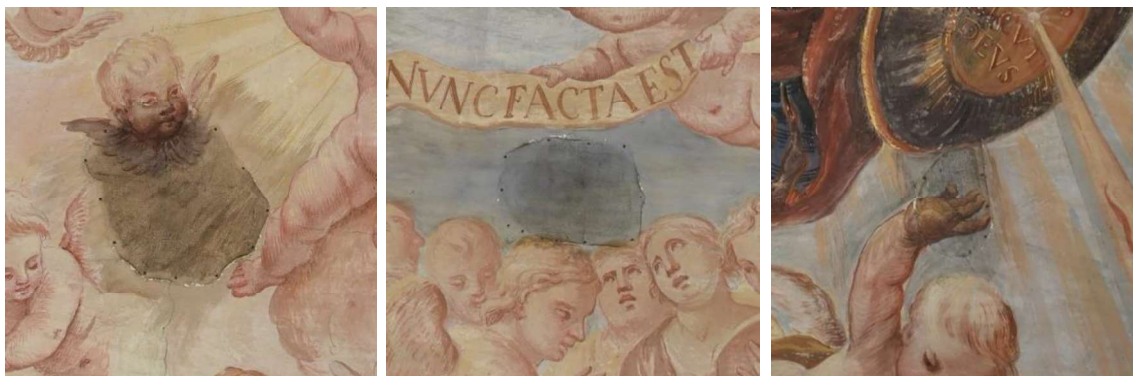
F76, 77 y 78. Detalle de los tres agujeros cubiertos con telas pintadas.

Al margen de lo anecdótico de los agujeros y las telas, vemos en estos detalles que se trataron de integrar los parches repintando la zona del entorno. En el último reconocemos pintada en la tela una mano en escorzo que denota como poco cierta habilidad en el arte de la pintura. Es evidente que no son originales, pues la bóveda se reconstruyó y pintó a renglón seguido. Seguramente las lámparas de la capilla desentonaban en un entorno laico que iba a ser destinado a salón de actos, y el pintor que se ocupara de hacer la transformación en el registro de la diosa Atenea se encargaría también de estas adaptaciones “menores”. Digo menores porque, en principio, así lo parecen. Pero este hallazgo, ya antes de subir al andamio, nos hizo sospechar que quizás esta intervención no se ciñera a puntos tan concretos como los aquí señalados.

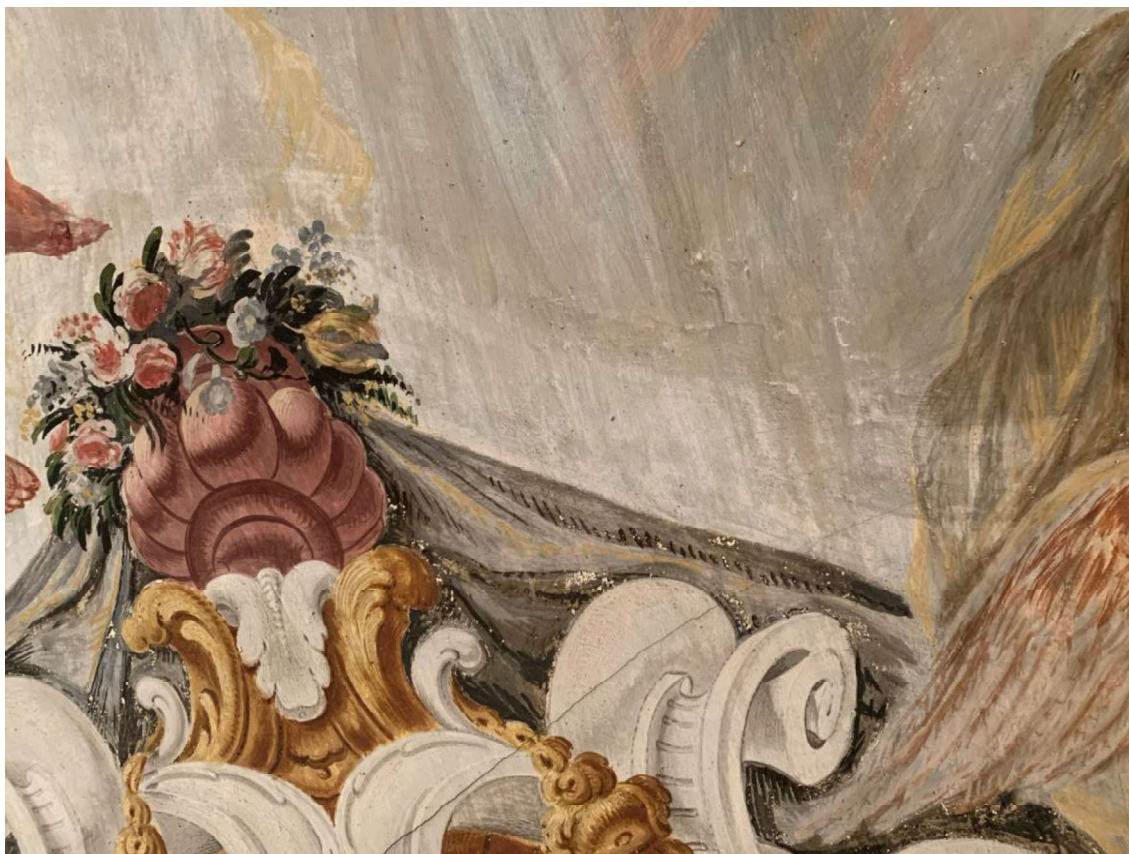
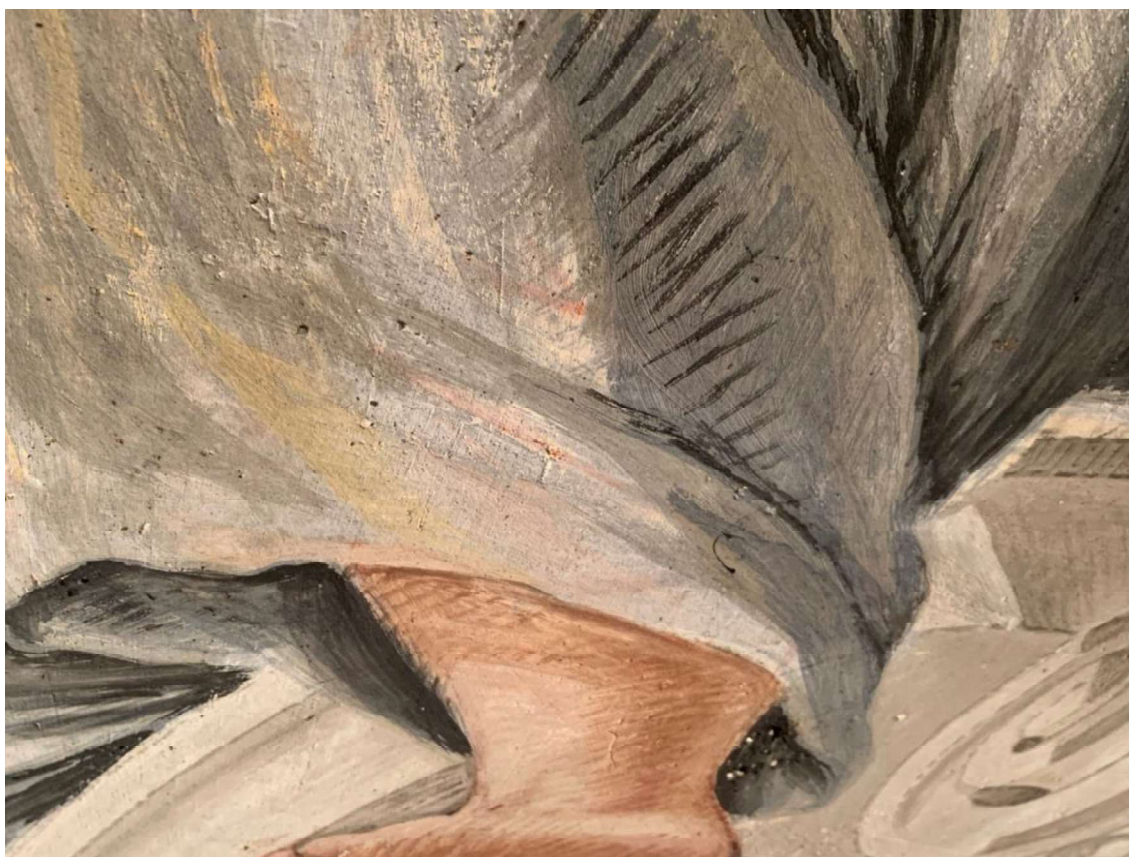
F79 y 80. Arriba, detalle de una jornada en torno a uno de los medallones que rematan la arquitectura fingida. Abajo, detalle de una zona visible de la sinopia.

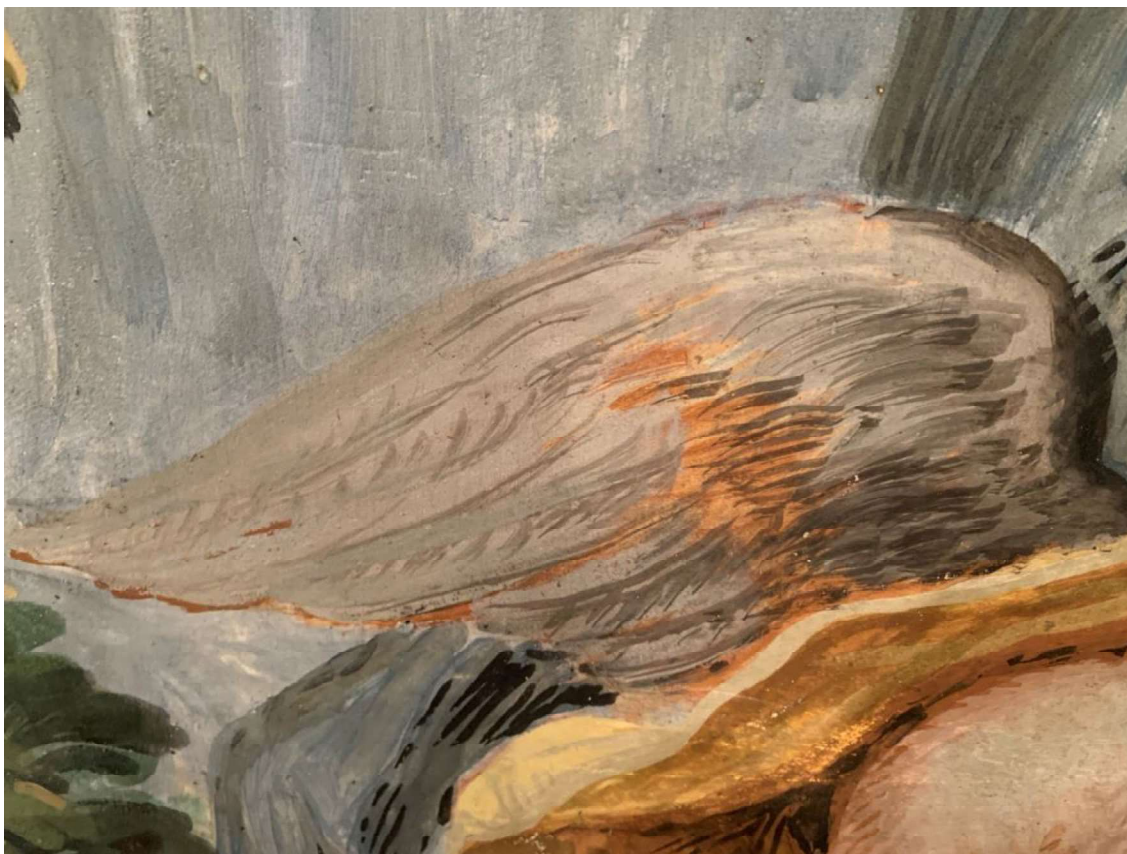
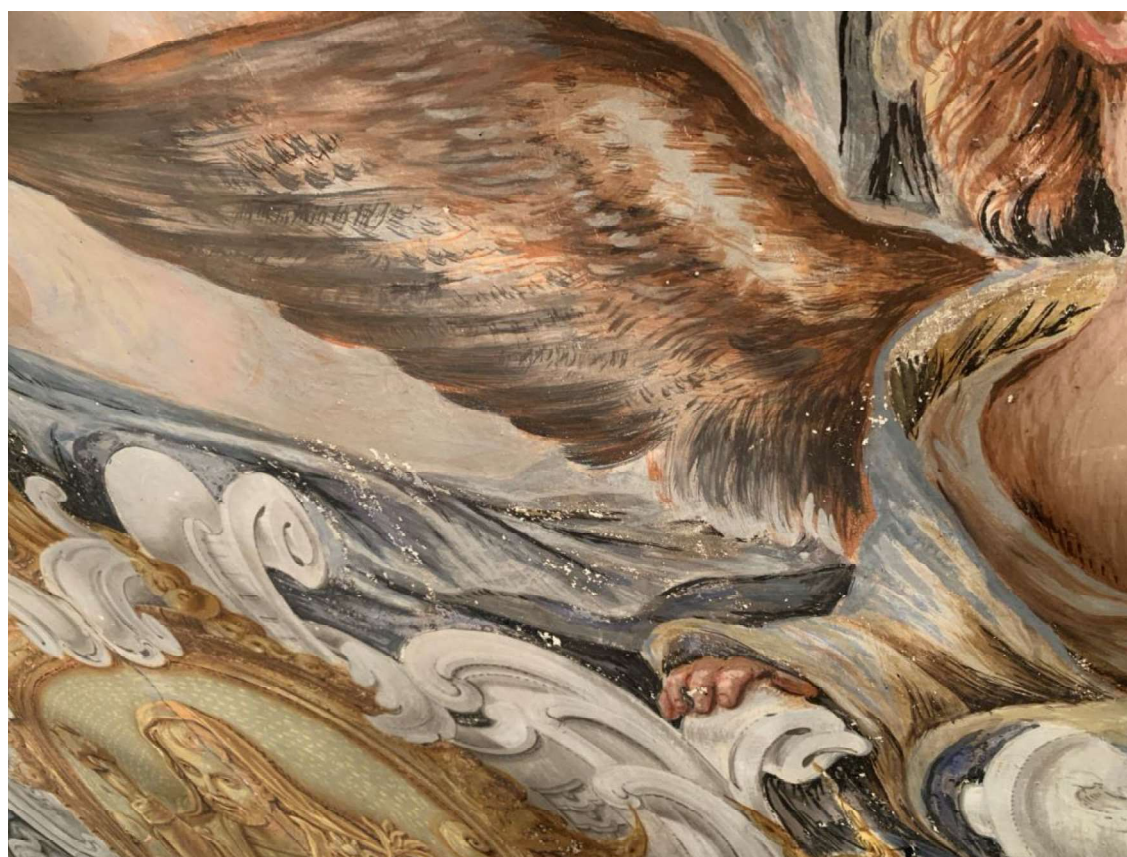
F81 y 82. Dos detalles en los que se aprecia la técnica de ejecución de las alas, mediante un dibujo muy ágil en rojo almagra de base y retoques posteriores de color que dejan parte de ese dibujo preparatorio a la vista.

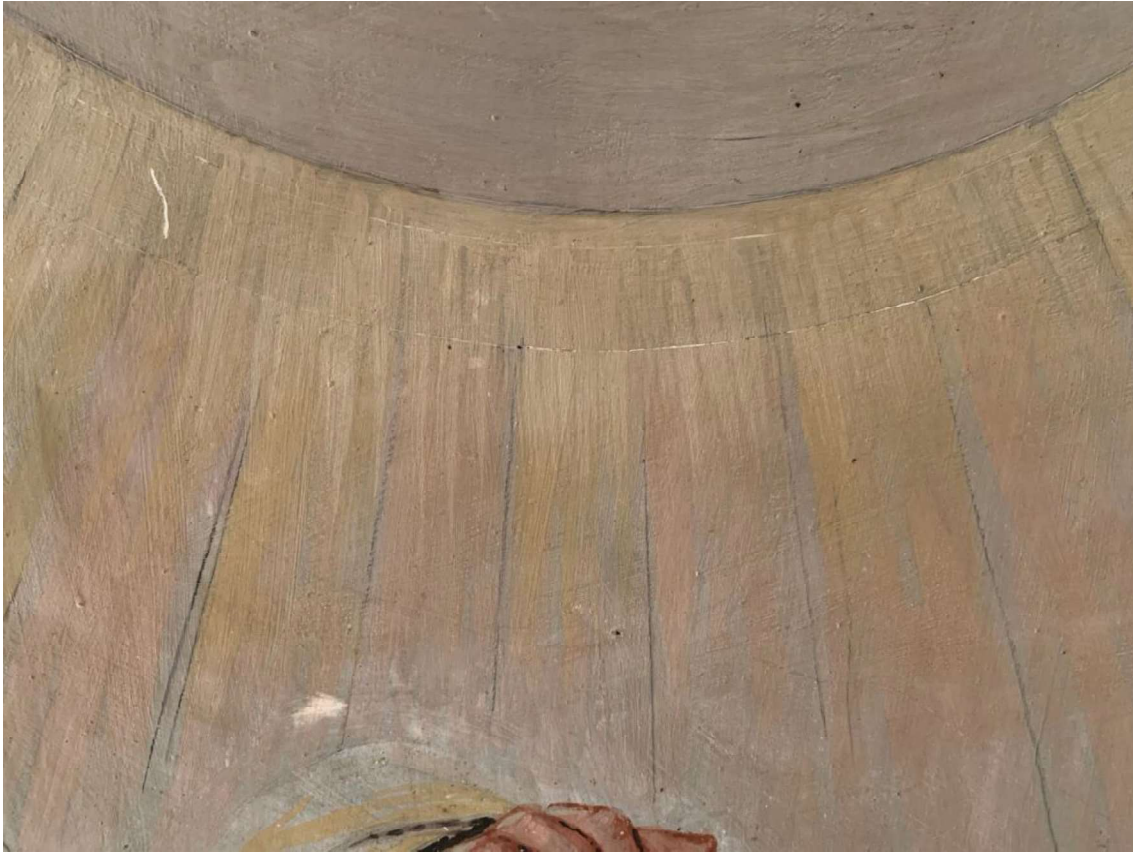
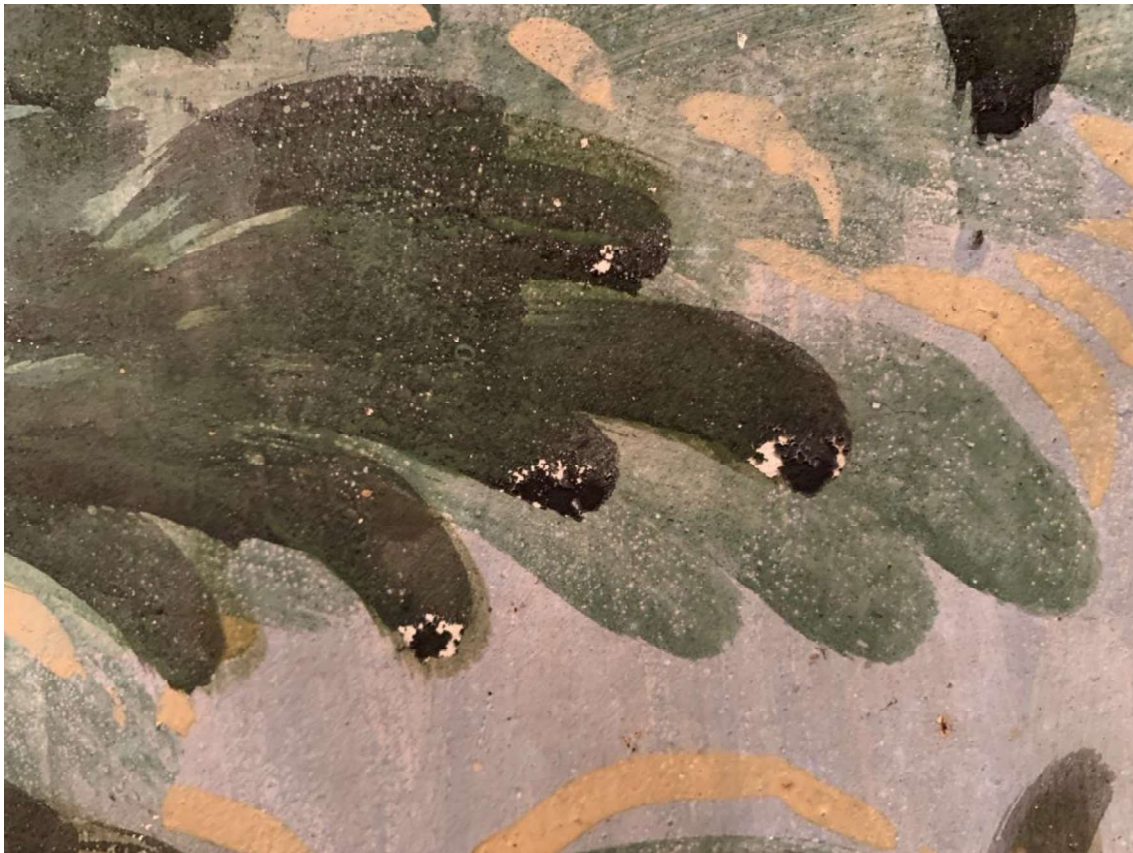
F83 y 84. Arriba, detalle de la aureola del Cordero Místico. Aquí se reconoce en cambio el empleo de grafito para el dibujo preparatorio y una marca incisa realizada con cuerda a modo de compás. Abajo, la descamación pictórica en el extremo de las pinceladas es indicativa de la técnica al seco, concretamente de un temple seguramente graso, cuyo lento secado propicia ese tipo de acumulaciones por gravedad. El exceso de aglutinante se torna quebradizo por envejecimiento natural y se desencadena el proceso de descamación.
