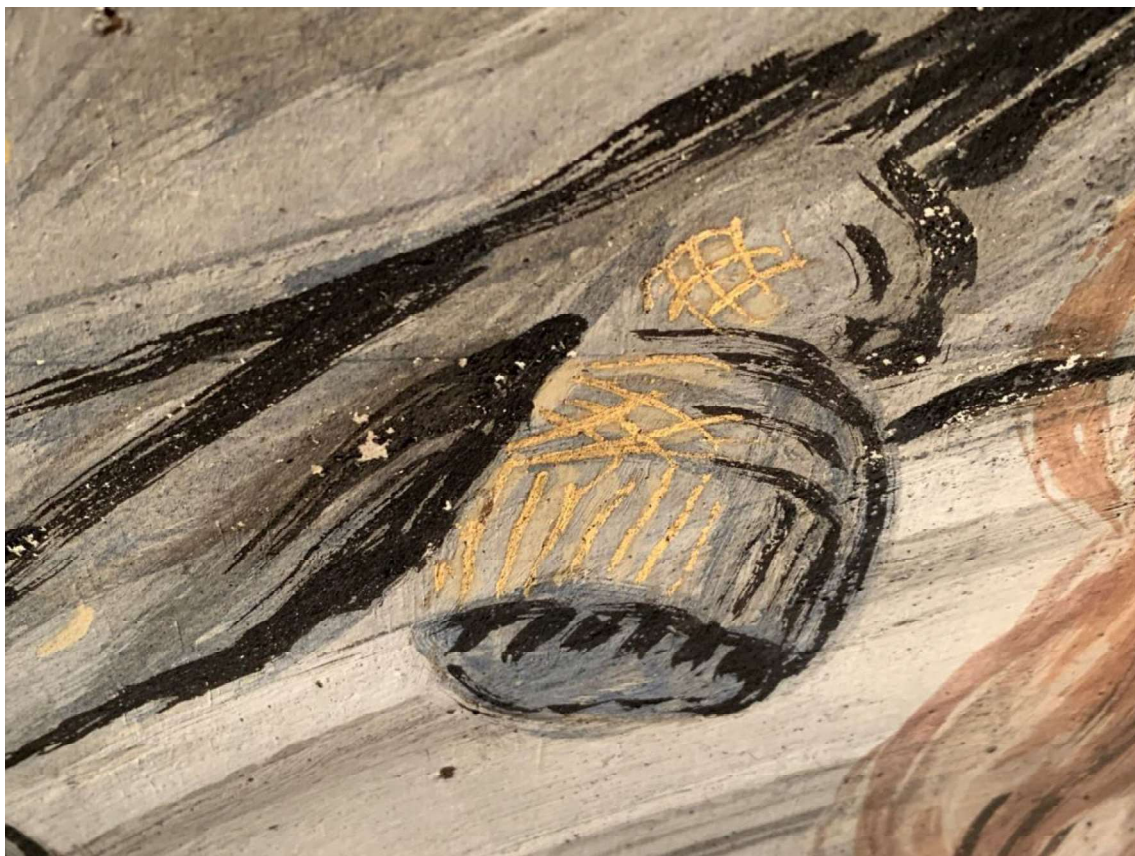
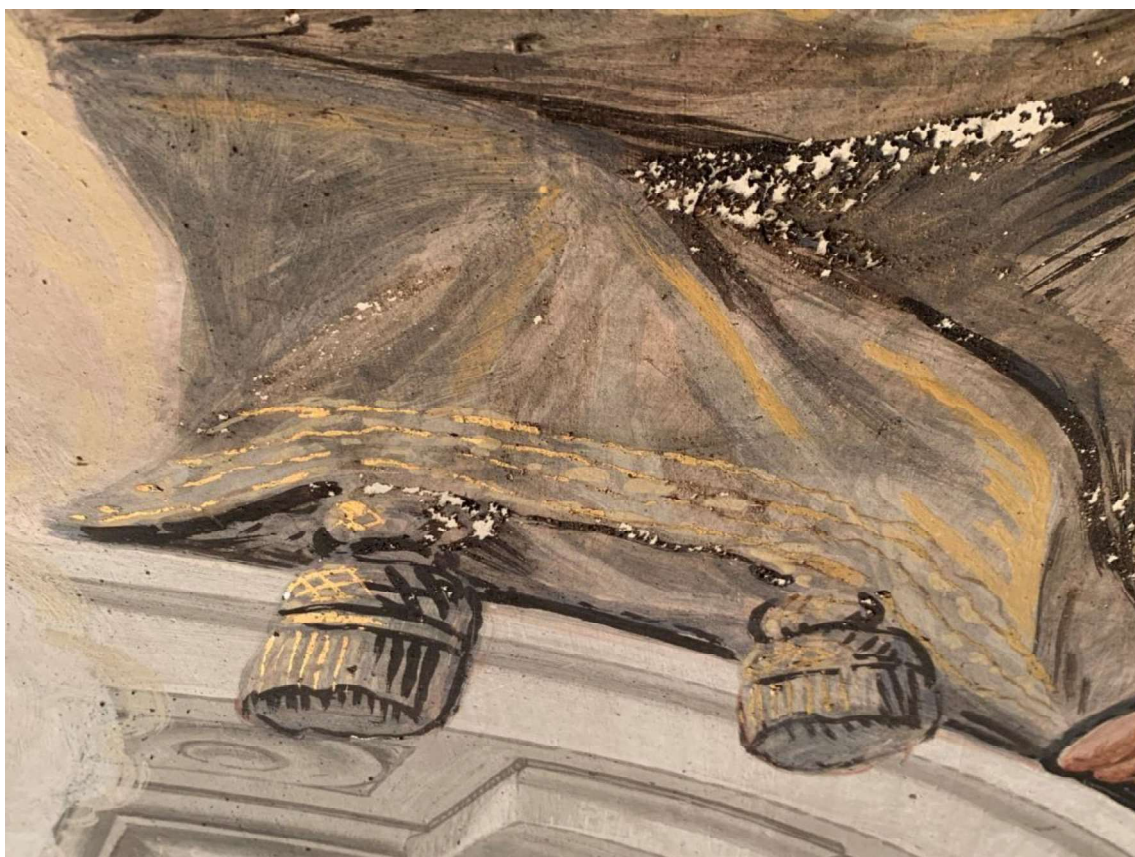
F85 y 86. Detalles del empleo de pan de oro. En la imagen inferior se reconoce una patología de descamación pictórica con tendencia al desprendimiento que afecta de forma selectiva a las pinceladas de tono más oscuro.

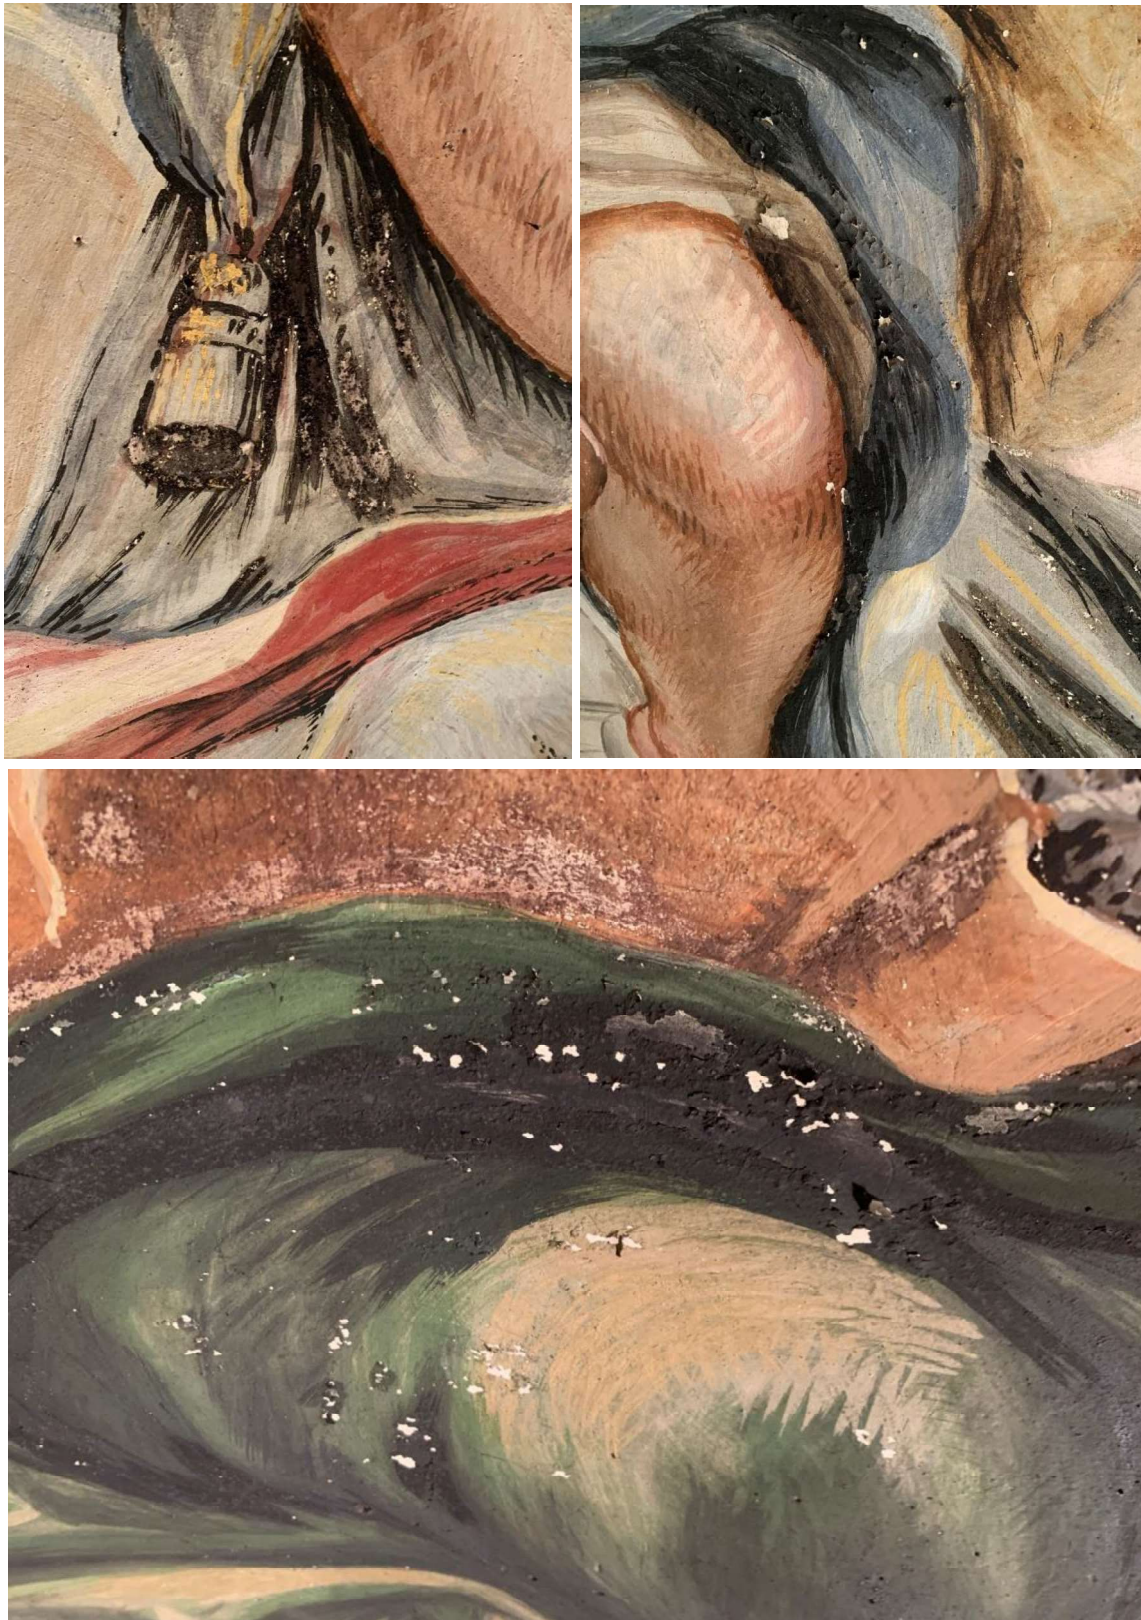
F87, 88 y 89. Más ejemplos de descamaciones pictóricas, una patología bastante generalizada en el conjunto. Aquí vemos que ya no solo afecta a los tonos más oscuros, también a los claros, aunque son menos abundantes y se producen generalmente en forma de lascas más grandes. Por otra parte, en estas imágenes se advierten reintegraciones bastante groseras para reducir el impacto visual de las pérdidas. Algunas son más delicadas, un *aqua sporca* en forma de veladura trasparente, y otras son verdaderamente burdas y exceden la superficie de la pérdida.

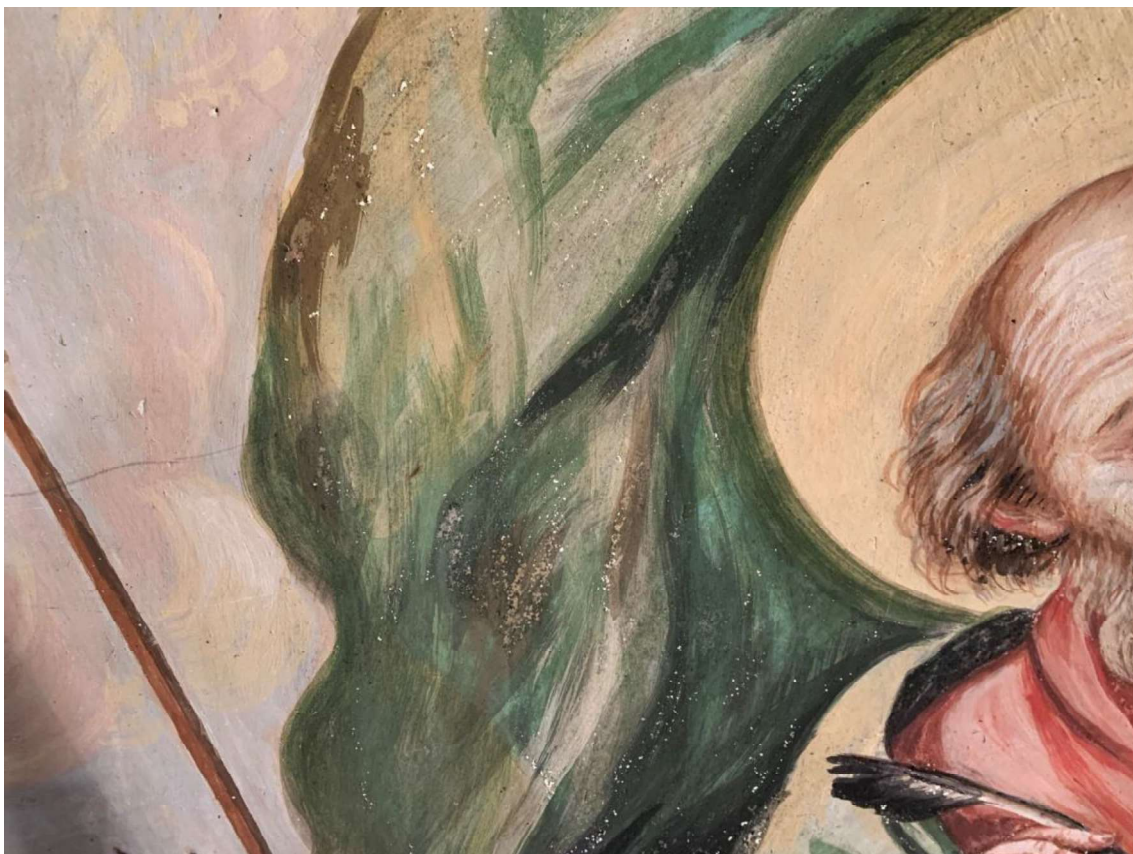
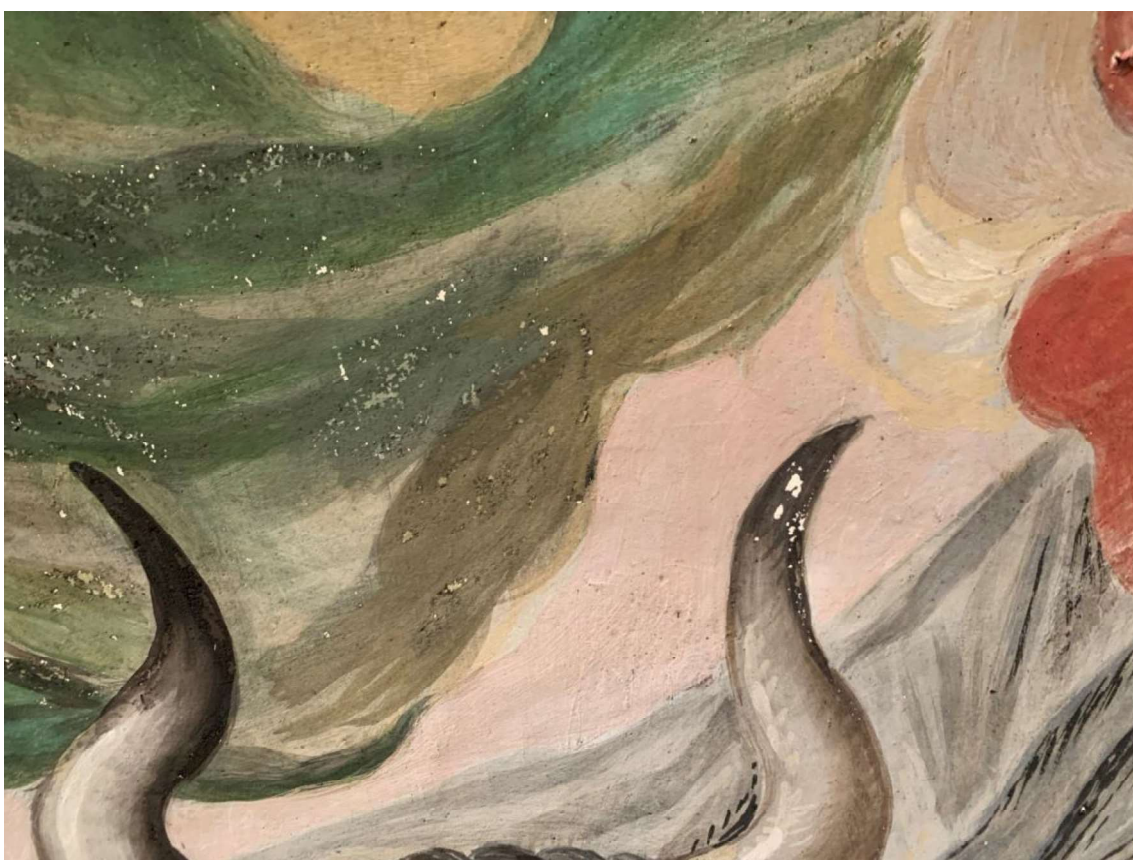
F90 y 91. La patología de descamación es generalizada en toda la bóveda, aunque la distribución no es homogénea. Está mucho más concentrada en unas zonas que en otras, sin que haya un patrón concreto que lo justifique. En estas fotografías vemos además que ya no se trata de reintegraciones más o menos burdas: son directamente repintes cuyo color no se aproximaba al original ni al principio (el verde caqui), por lo que se trató de integrar imitando la pincelada.

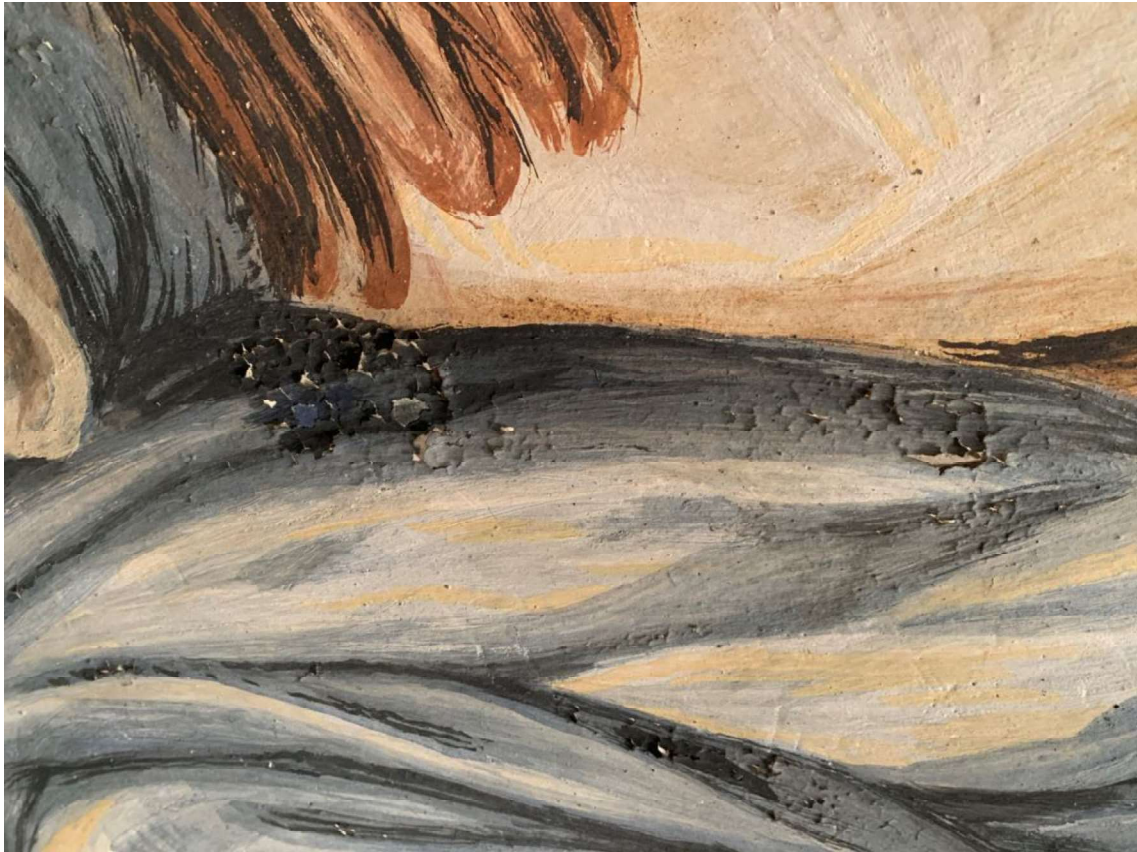
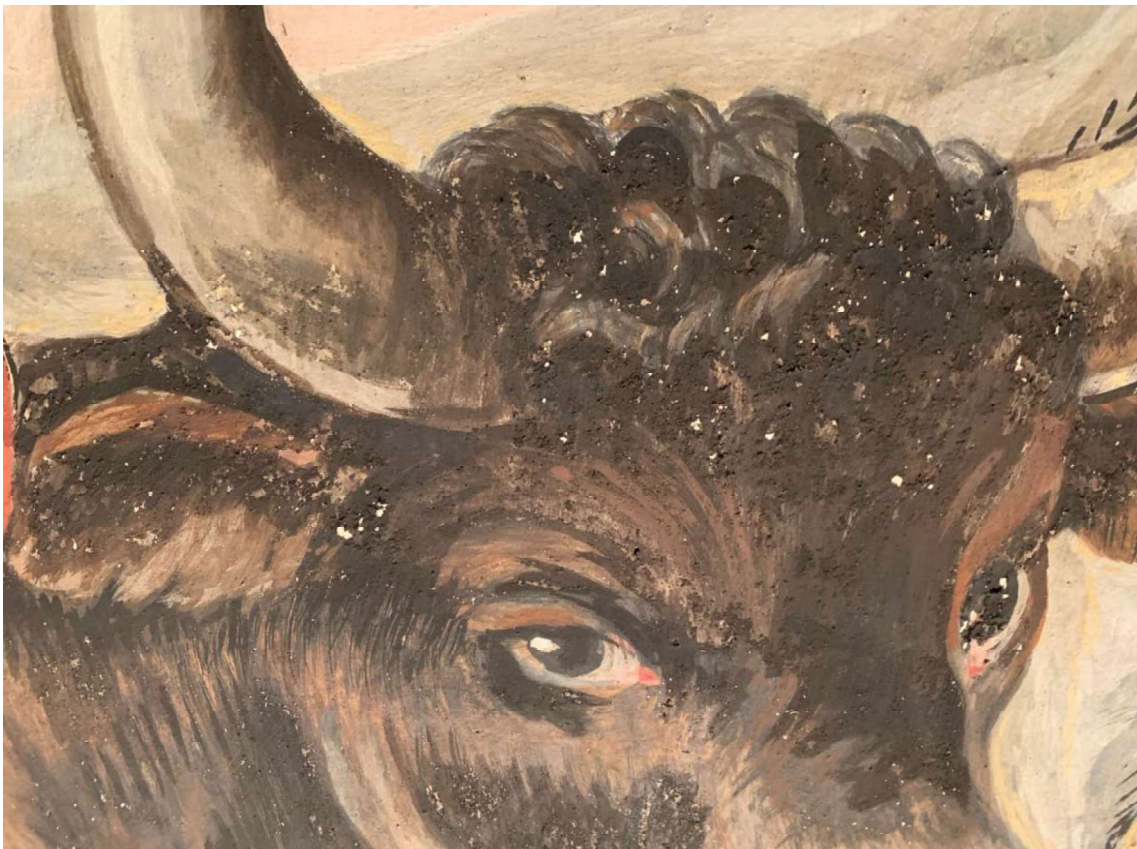
F92 y 93. Observamos que el tamaño de la descamación varía en función de las características de la pintura en cada campo de color, pero es una degradación que en mayor o menor medida se advierte a lo largo de toda la superficie del mural. En la fotografía inferior las cejas del toro se han reinterpretado para ocultar una zona de abundantes pero pequeñísimas pérdidas, y la patología ha continuado progresando después.

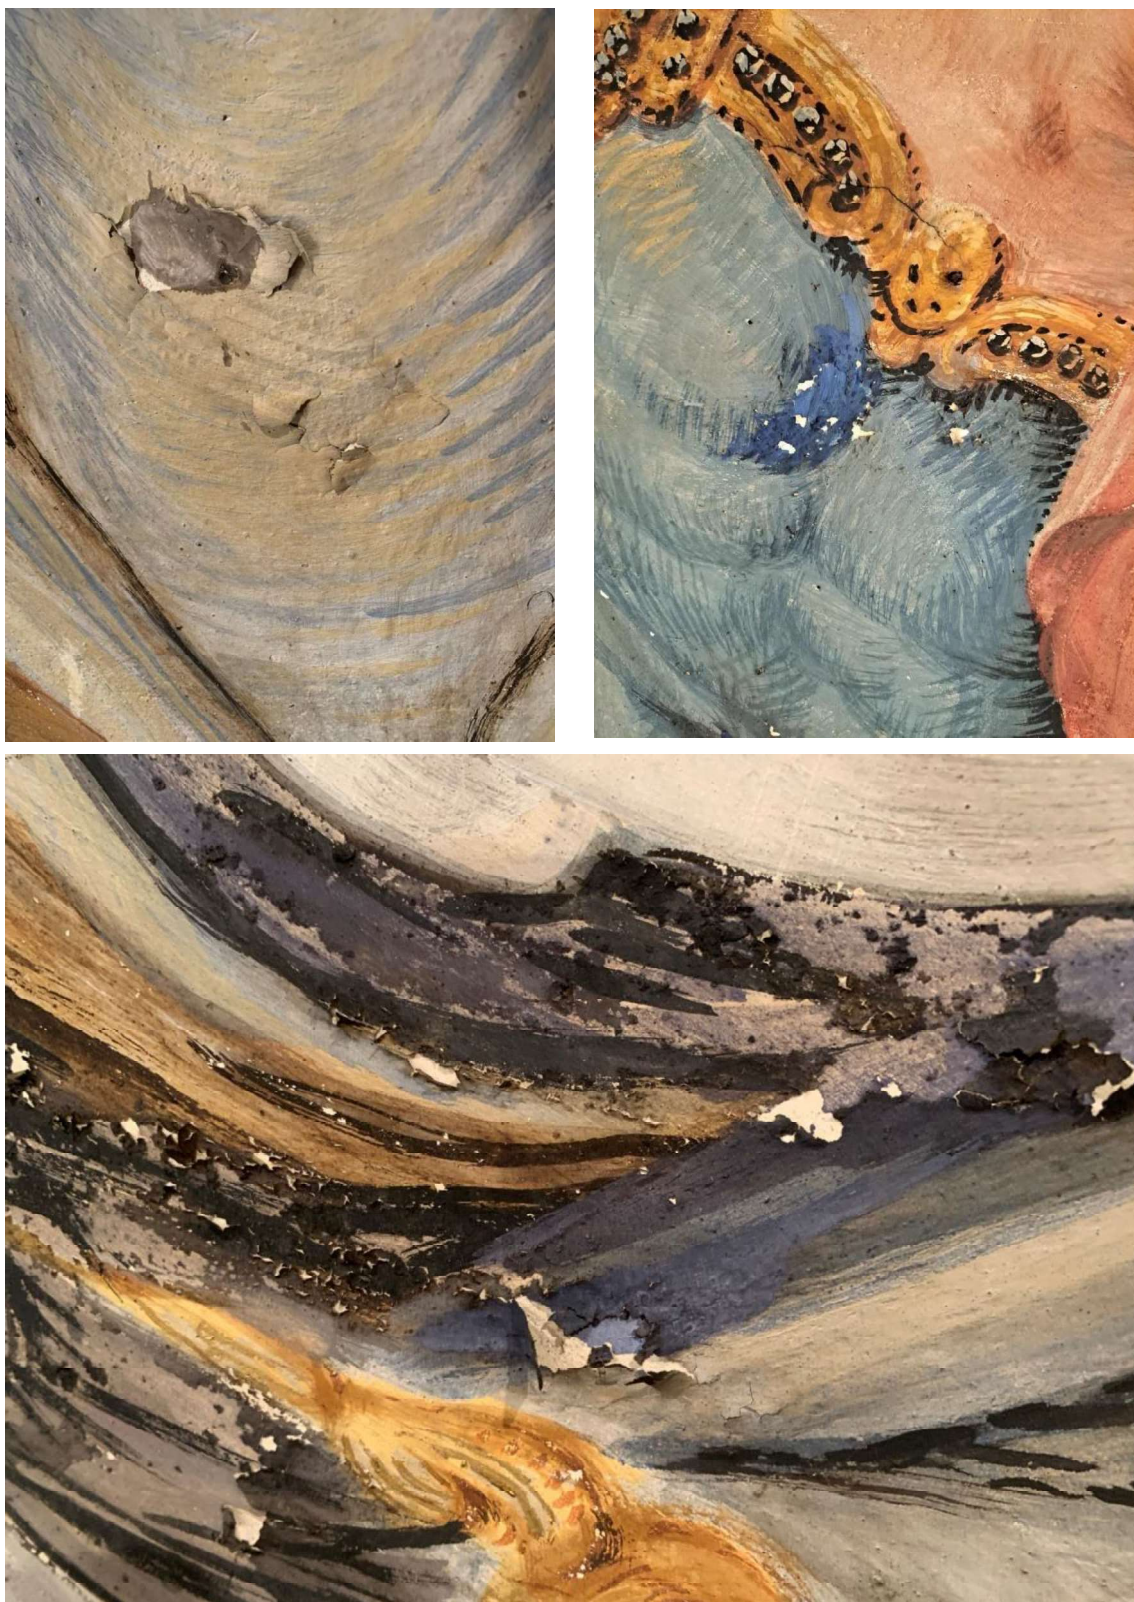
F94, 95 y 96. Algo parecido ocurre en estos casos, que tras el repintado de la zona se han seguido produciendo nuevos desprendimientos.

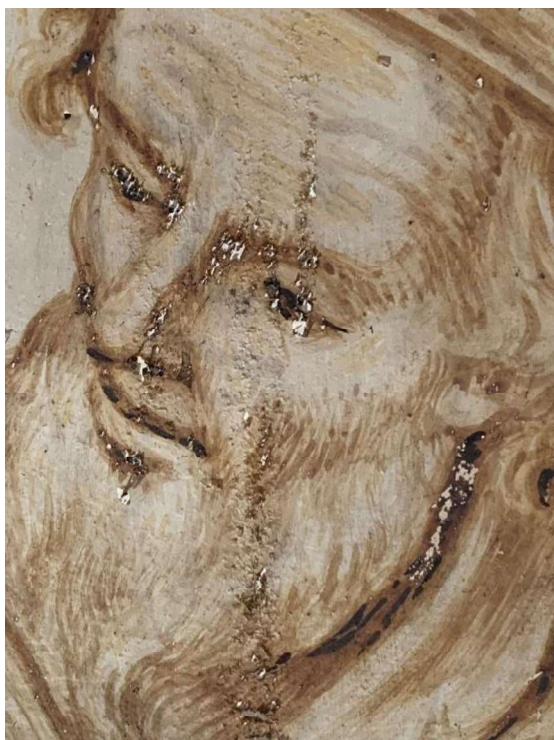
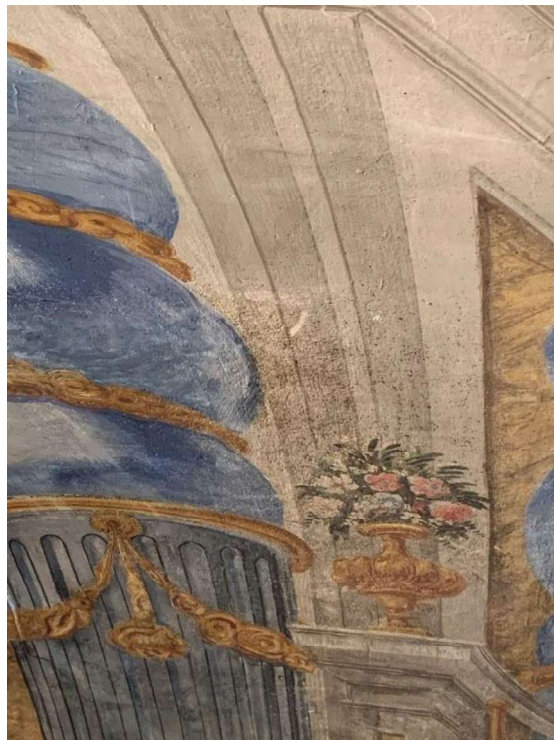
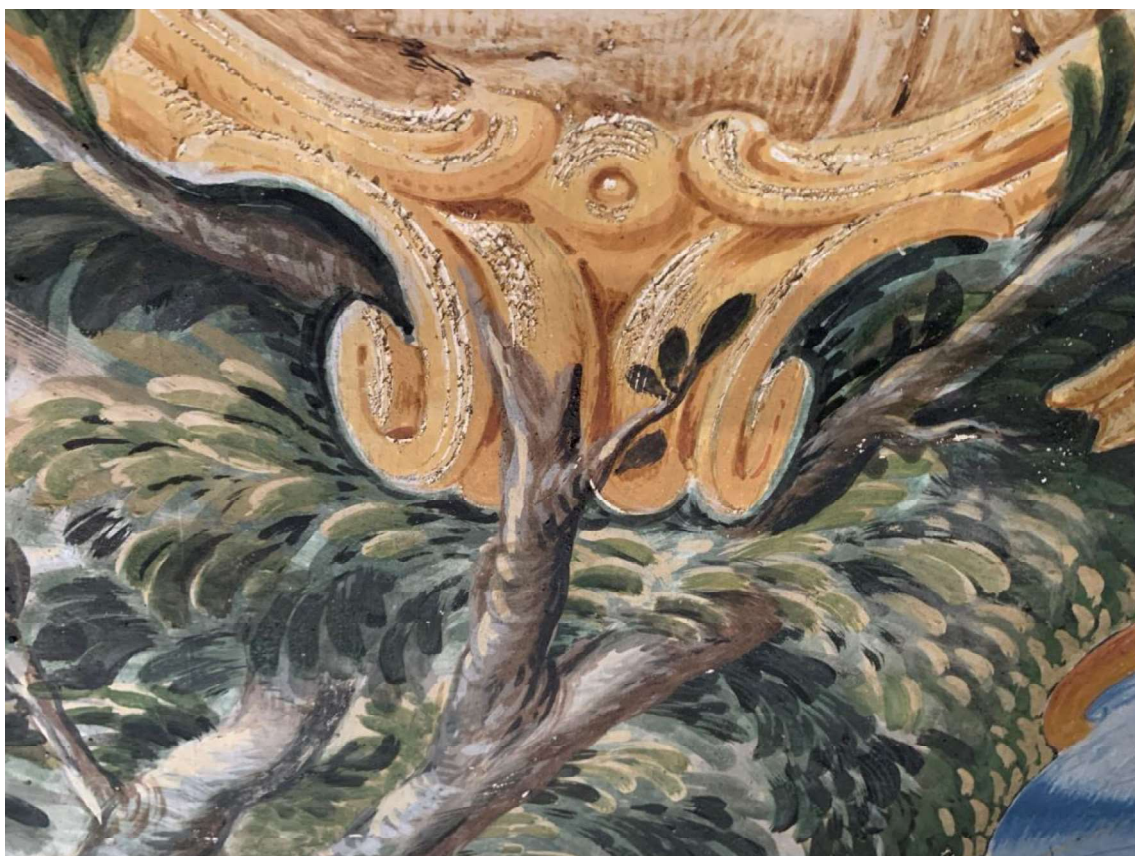
F97, 98 y 99. En estos casos se trata de levantamientos todavía menores, milimétricos, asociados al mistión en los oros (abajo), aparentemente producido por una escurridura previa a la pintura de ese mismo mistión en el rostro del medallón de Josías, y en la columna como consecuencia de filtraciones en el testero de los pies. Aunque en este último caso no son tanto levantamientos como pequeñísimas ampollas producidas por eflorescencias salinas.

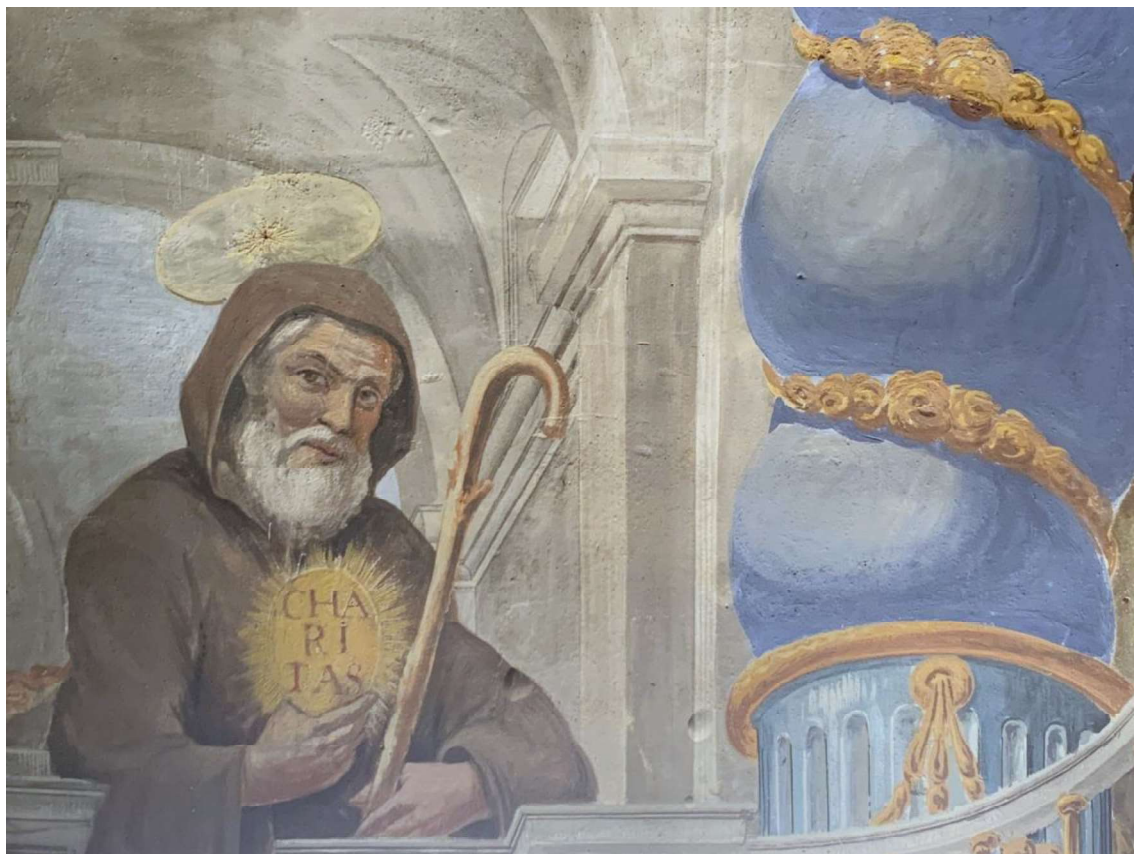
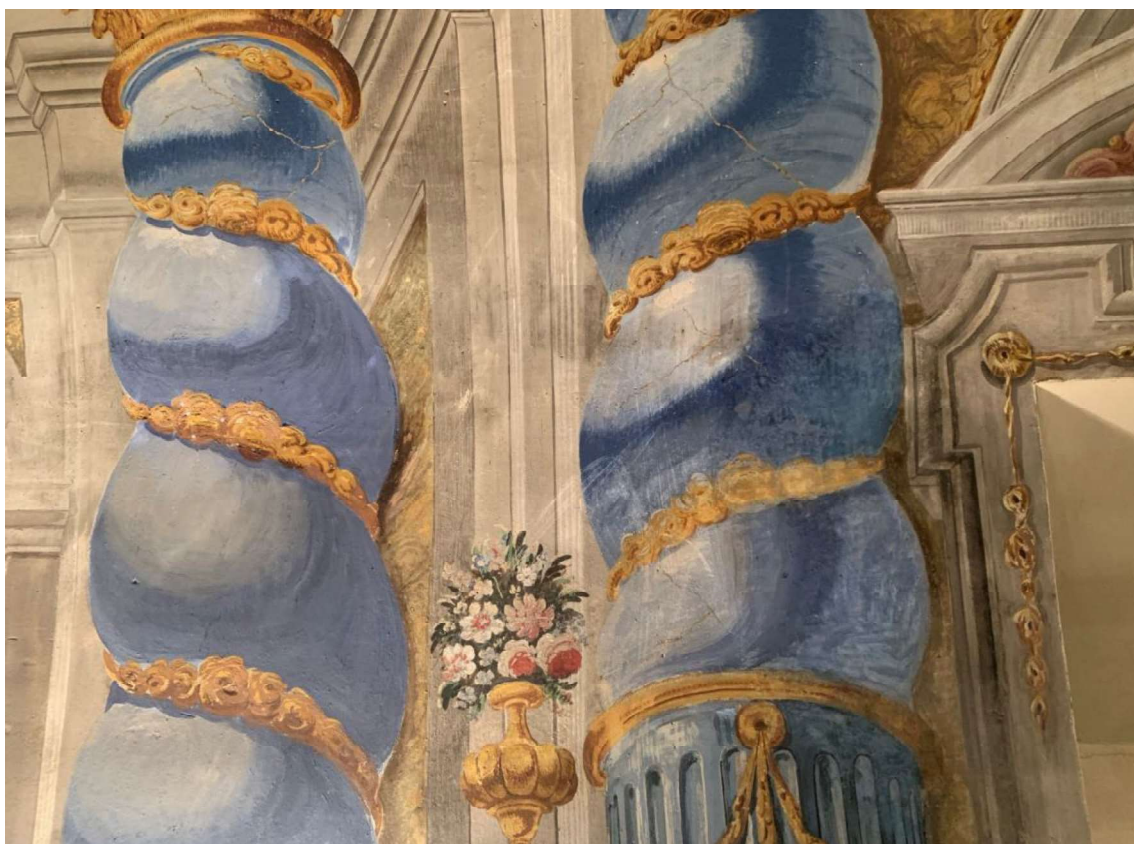
F100 y 101. Estas fotografías corresponden al testero oeste, una zona afectada por humedades históricas. En la superior, alrededor de la imagen de san Francisco de Padua se advierten ampollas de mayor tamaño producidas por criptoeflorescencias salinas. Esta patología se reconoce con nitidez en el mapa de anomalías superficiales. Es poco común, casi exclusiva de esta zona a los pies y de otro punto en el costado sur antes mostrado como muestra de alteración por las humedades. Al lado de la figura, vemos una columna con el fondo azul totalmente repintado. La misma que en la imagen inferior aparece junto a la gemela, menos repintada, que mantiene el veteado dorado original de los fustes.

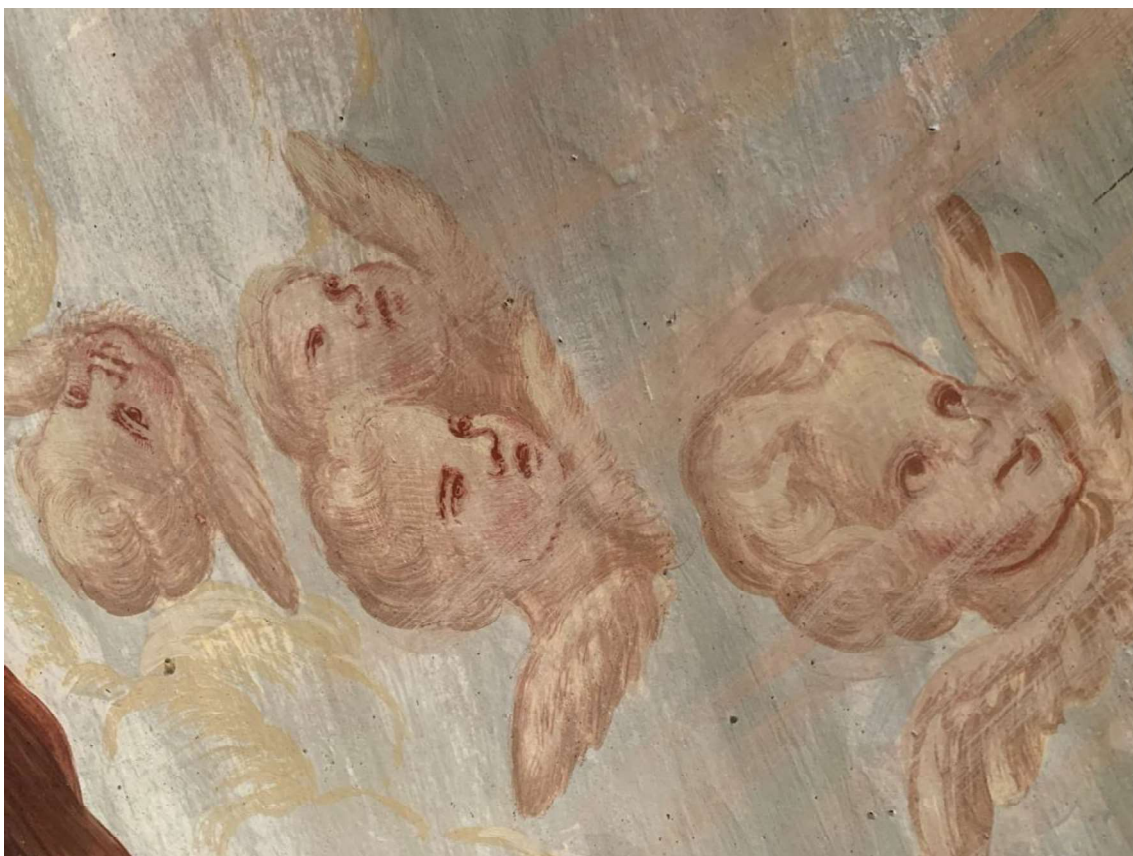
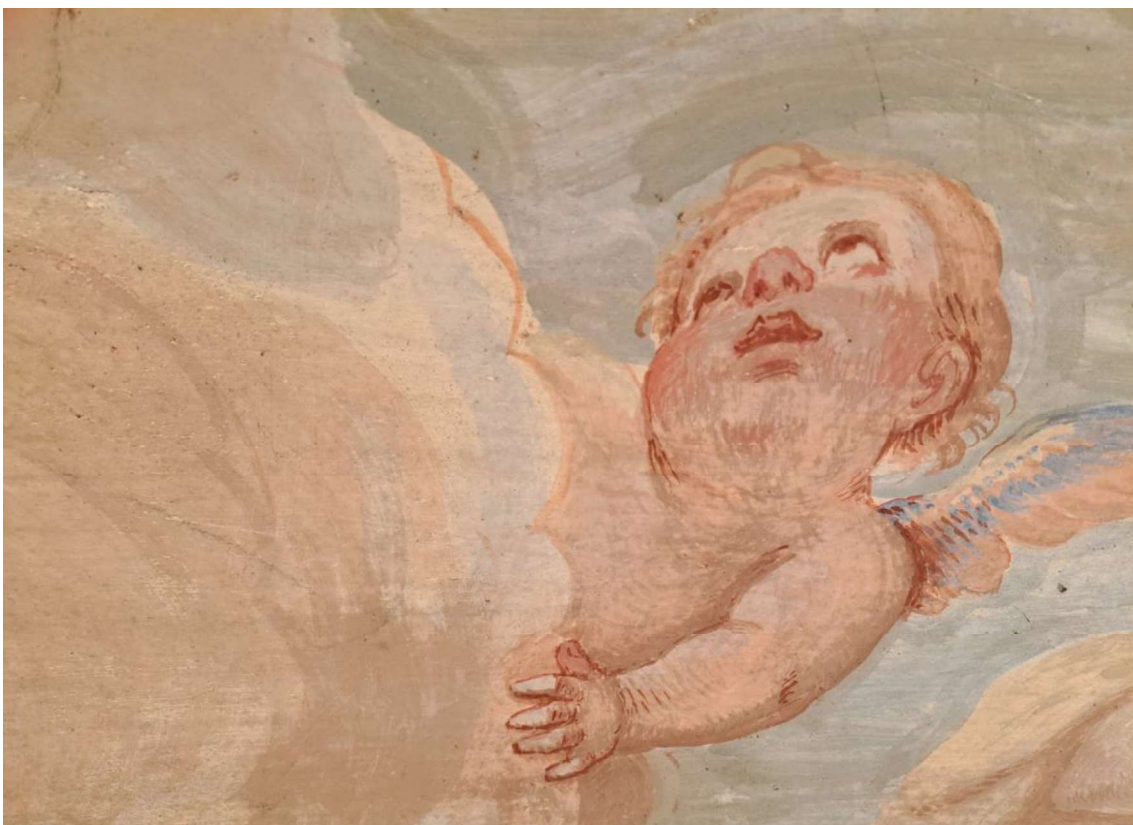
F102 y 103. Los repintes no son exclusivos de las áreas con descamaciones pictóricas o afectadas por filtraciones. Vemos que en este caso tratan de recomponer figuras con la capa pictórica desgastada, seguramente como consecuencia de algún inadecuado proceso de limpieza. La policromía de las carnaciones de los angelitos y fondos en el rompimiento de gloria están muy pulverulentas y apenas resisten una mínima fricción superficial, como luego veremos. Se producirían desgastes al tratar de limpiarlas, y se recompusieron reforzando determinadas pinceladas en los perfiles que redefinen las figuras. Obsérvese la diferente ejecución de las facciones en los rostros de la imagen superior.

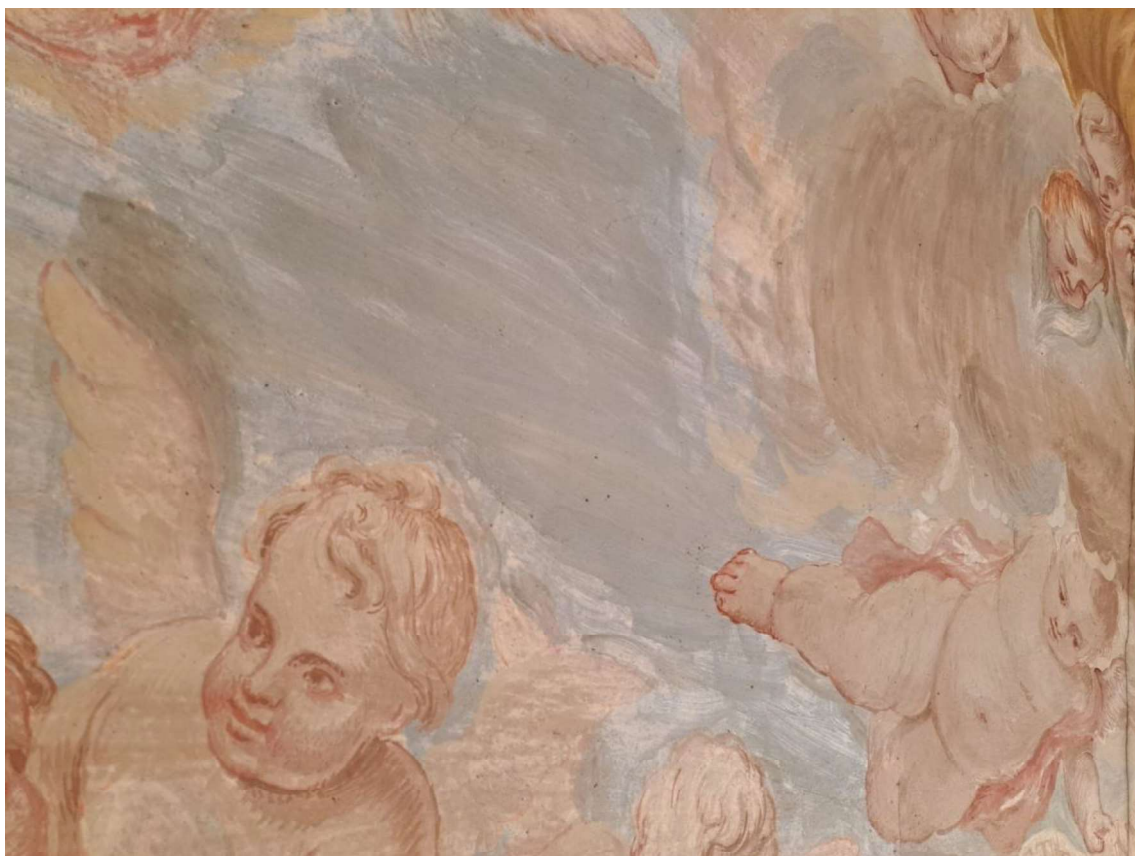
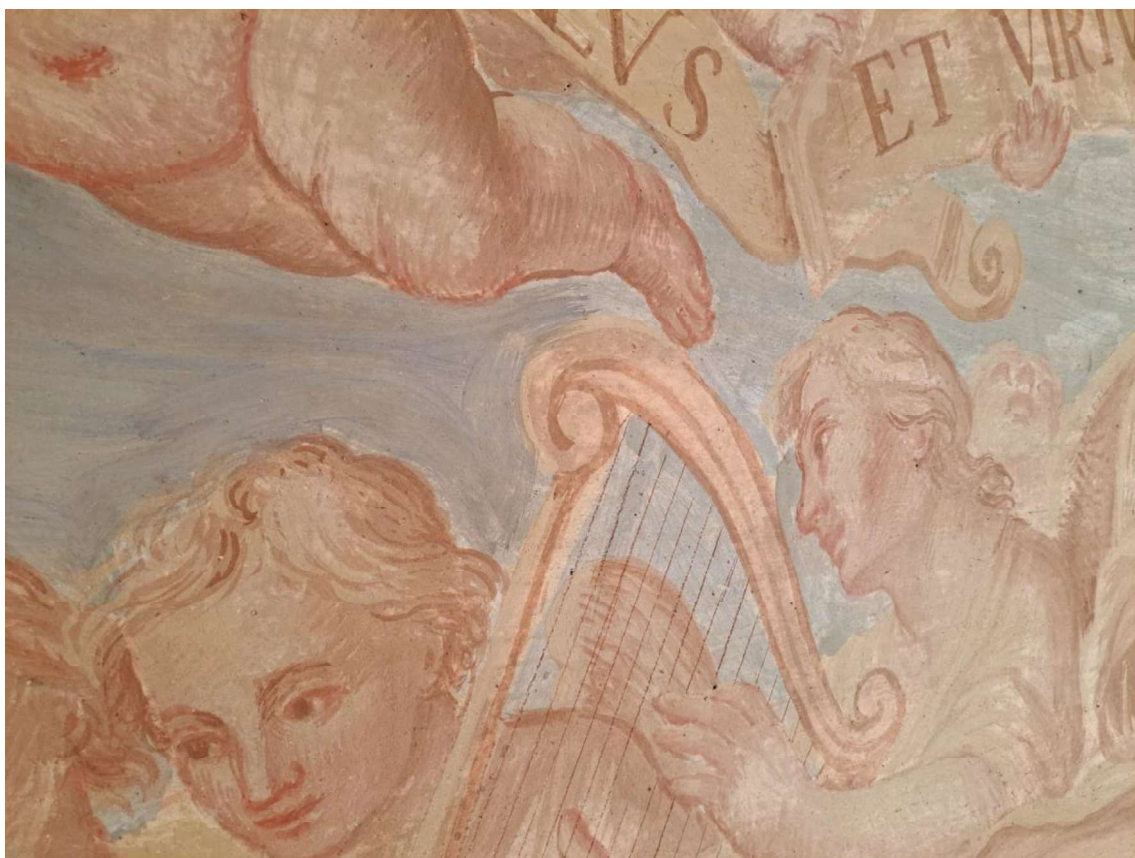
F104 y 105. Tampoco los cielos quedaron exentos de esos repintes de refuerzo, que se proporcionaron tratando de recortar las figuras. Son los burdos brochazos transversales que se advierten desde abajo en todo el fondo azul del celaje y le proporcionan ese aspecto tan agrisado y enrarecido.

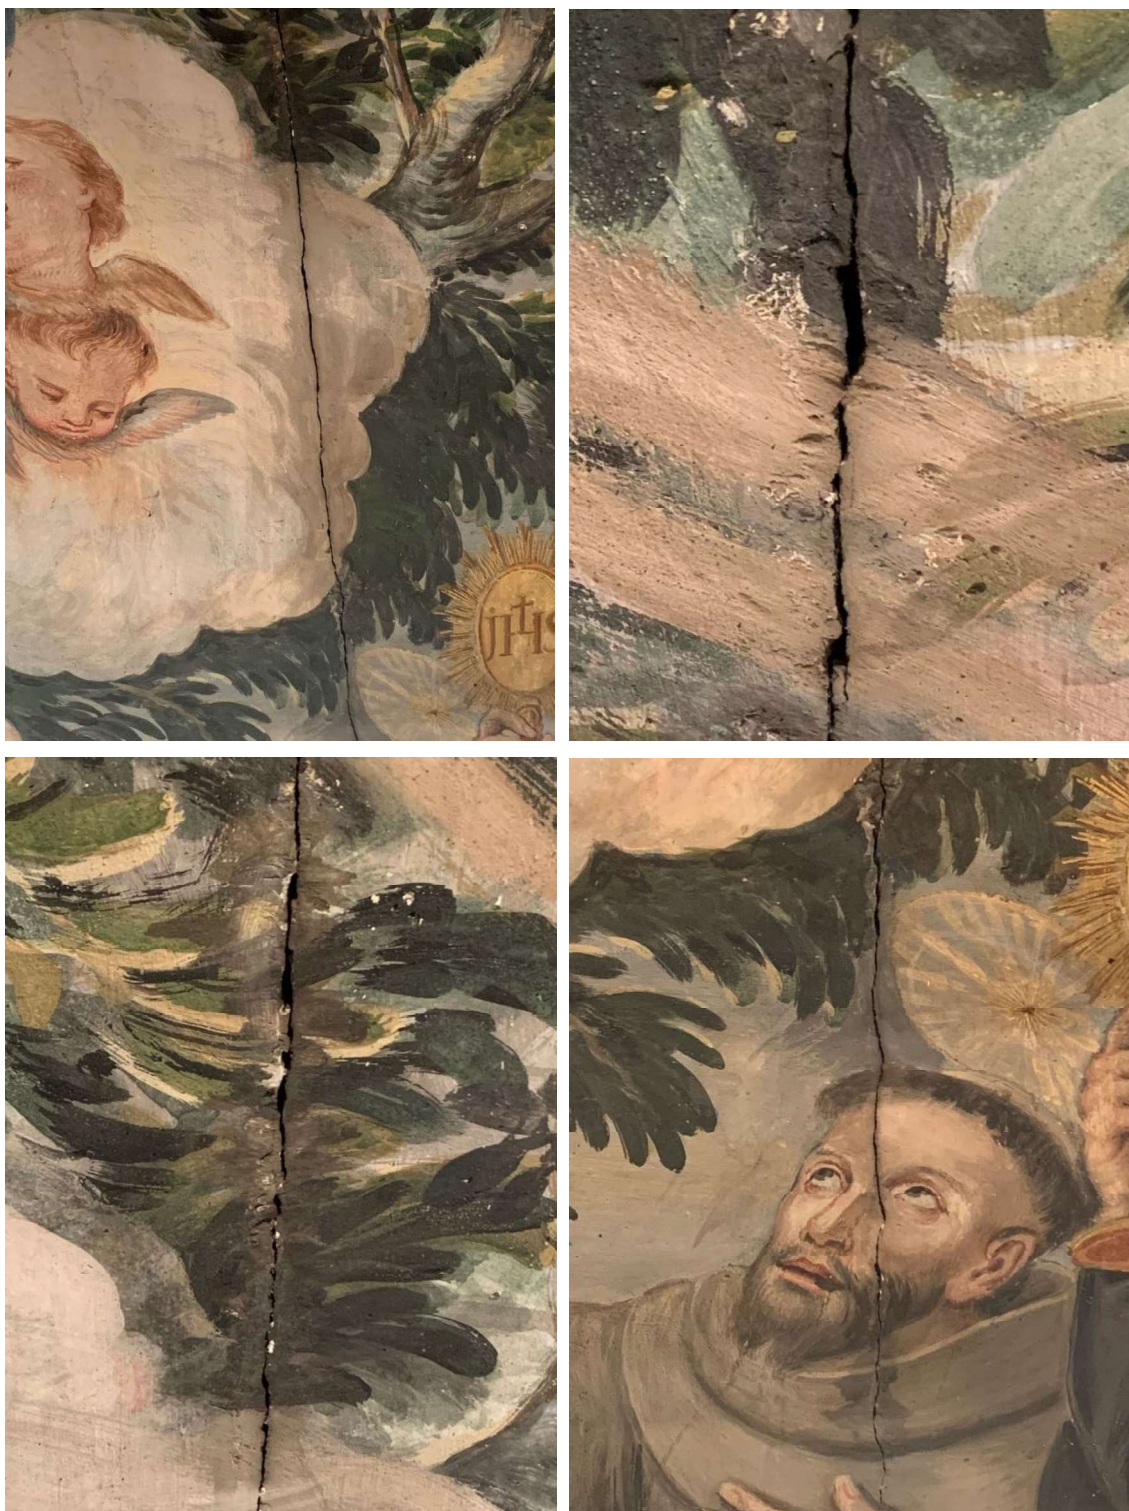
F106, 107, 108 y 109. Con una dinámica todavía más burda, si cabe, en algún momento se trataron de disimular algunas grietas reproduciendo la dirección de las pincelas del contexto. Incluso se advierten emplastecidas de forma previa al repintado, como podemos observar en la fotografía superior a la derecha. Contrario a lo que se pretendía lograr, las grietas así repintadas se manifiestan mucho más evidentes a larga distancia.

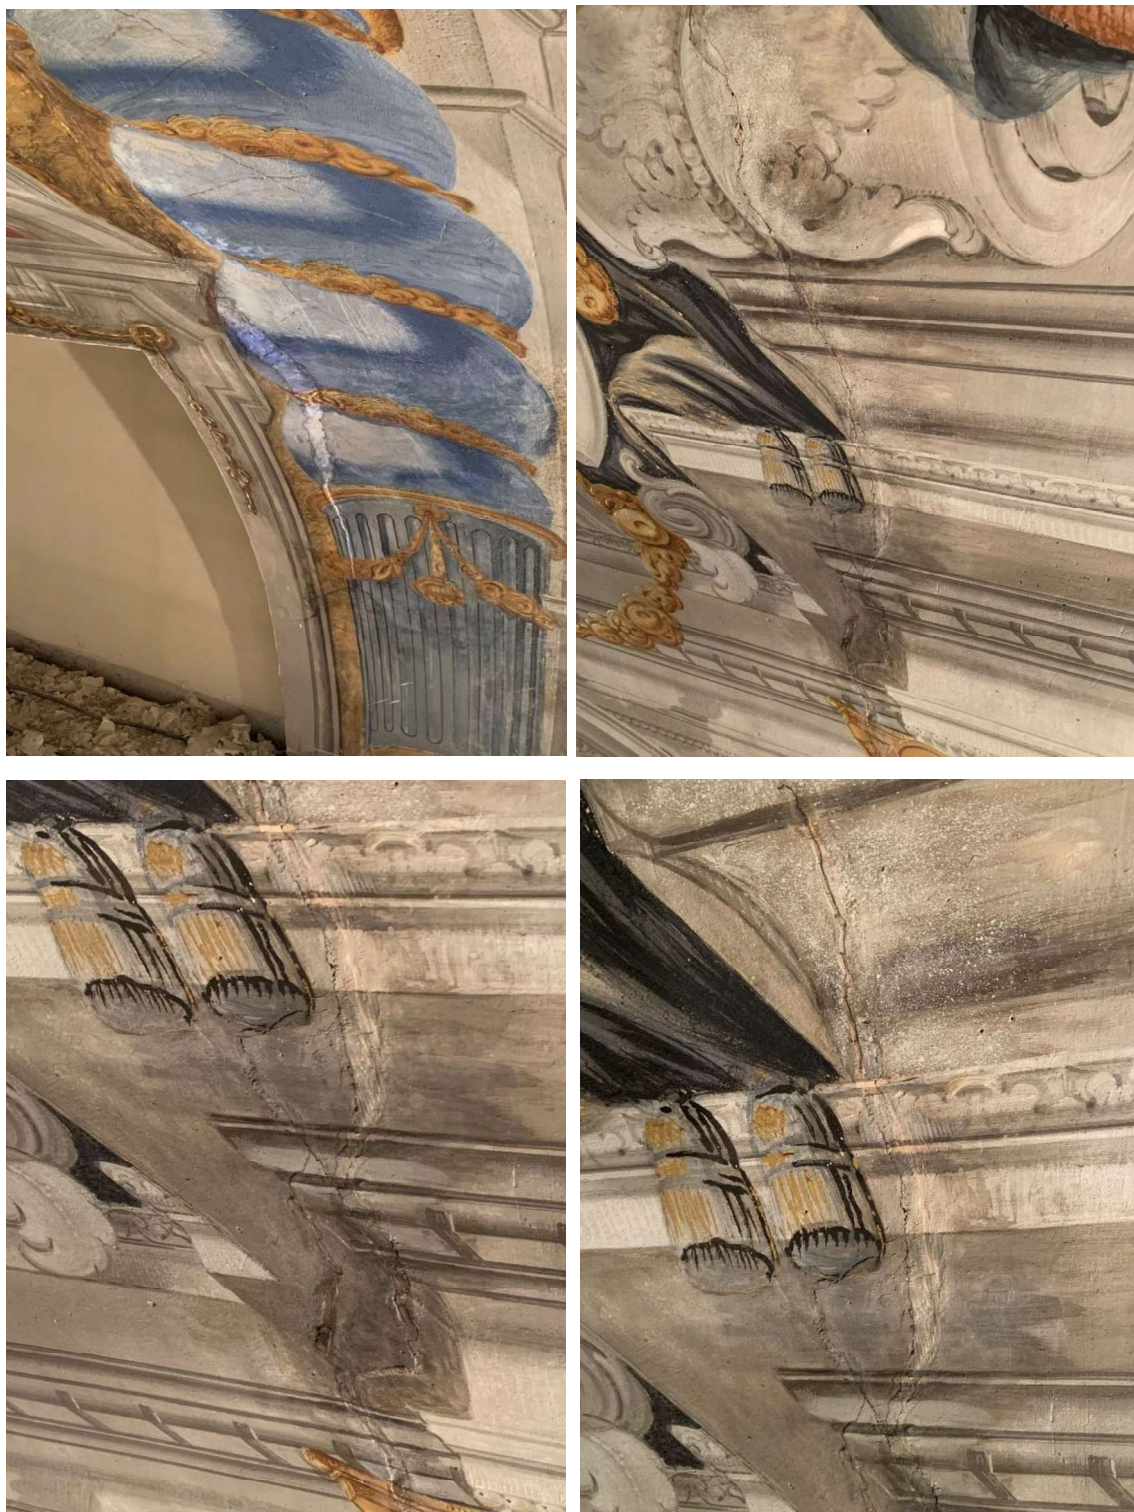
F110, 111, 112 y 113. Estas imágenes corresponden a una grieta abierta en el testero oeste con una deformación significativa a su curso junto al vano cegado. Tal como se aprecia en la fotografía superior izquierda, la grieta se selló en un primer momento para retocarla, y permanece cerrada. Lo interpretamos también como señal de estabilización en este paño de bóveda. Vamos reconociendo su recorrido repintado según asciende la grieta. En la fotografía de arriba a la derecha se advierte, en la moldura superior de la fingida cornisa, que se han tratado de retirar los burdos repintes, y la capa pictórica original aparece lesionada. Probablemente la solubilidad de la pintura original en esta zona dificultaba la tarea, y se cesó en el propósito, manteniendo los burdos repintes que continúan hacia abajo. En los dos detalles inferiores de la misma zona advertimos que simplemente se han tratado de disimular, restringiendo la retirada de repintes por un lado, y por otro, realizando una reintegración de regatino ceñida a la masilla de relleno. Por las características de esta actuación, sin duda corresponde a la intervención realizada en 1985.
