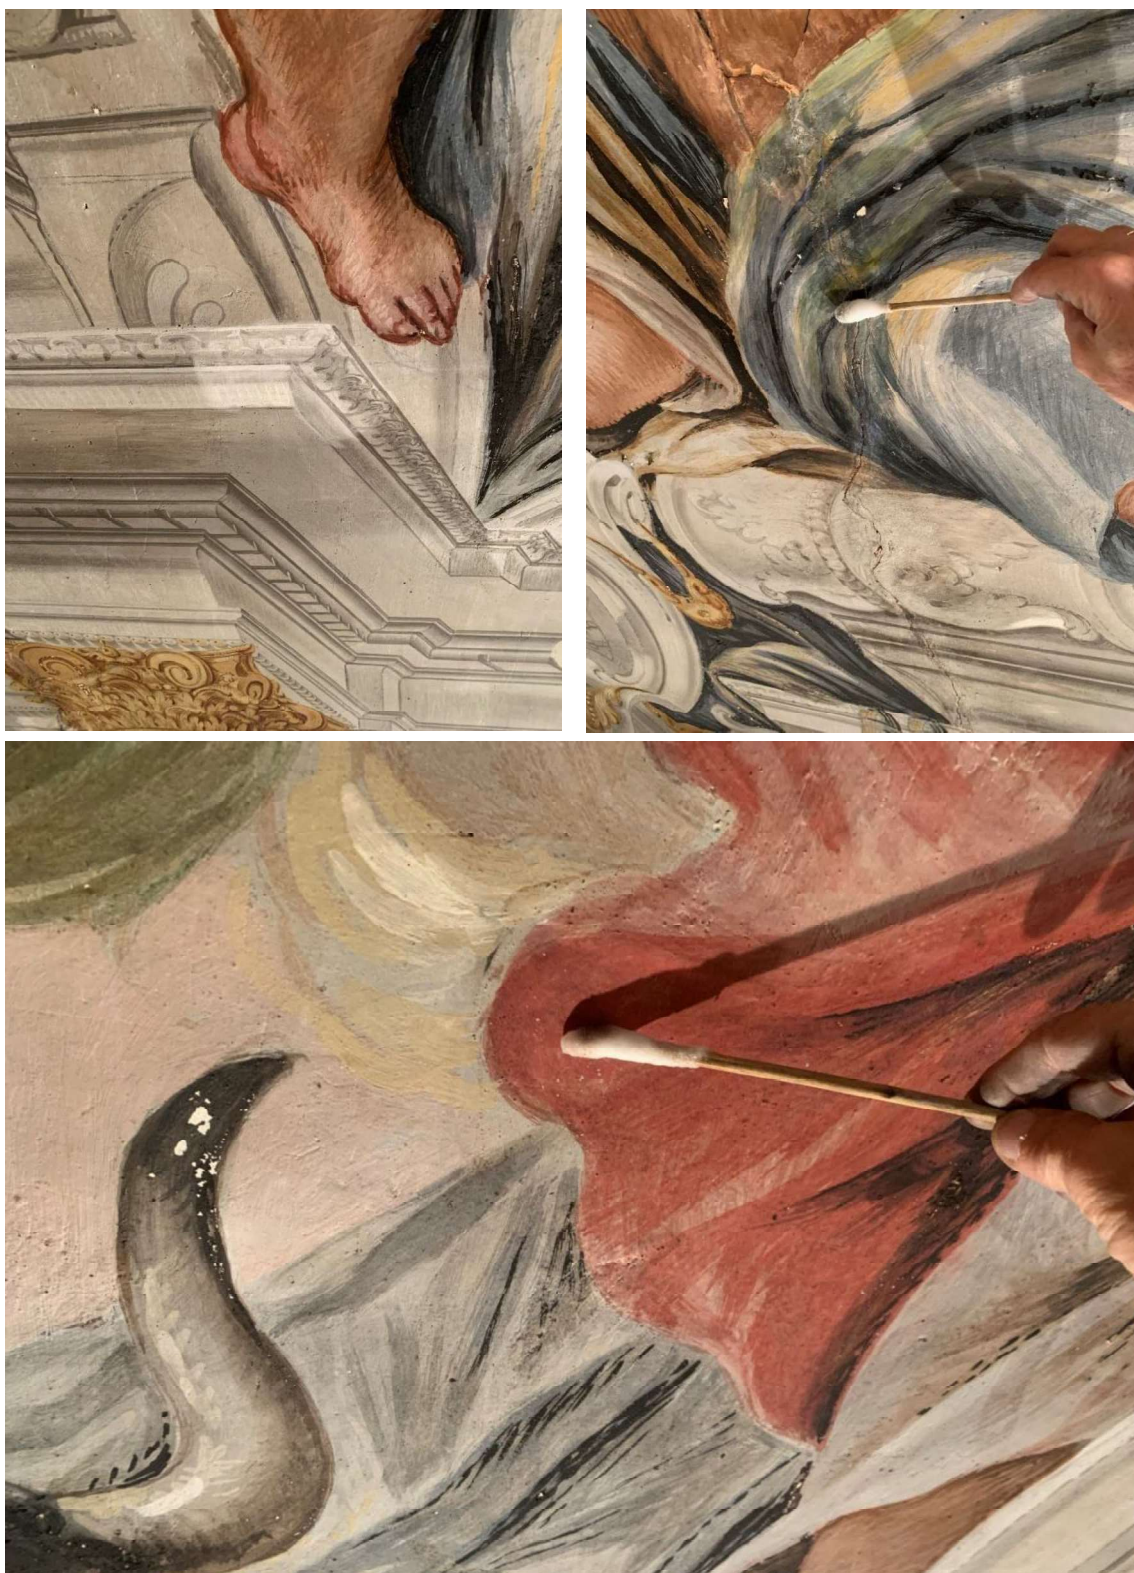
F114, 115 y 116. Comenzamos los ensayos de limpieza y comprobamos (primera fotografía de arriba a la izquierda) que la policromía de la arquitectura, aquí, ostenta buena resistencia, que está bastante ennegrecida, y que se limpia sin dificultad preferiblemente en medio alcohólico. La solución hidroalcohólica agiliza la eliminación de la suciedad, pero a cambio reduce ostensiblemente la resistencia de la capa pictórica. Concretamente en este punto la arquitectura debe estar ejecutada con base al fresco. En otras zonas de las arquitecturas fingidas la sensibilidad es mucho mayor, lo que indica que no todas se resolvieron de la misma forma. Realizados más ensayos en otros colores originales (rojos, verdes, azules...), comprobamos que por lo general todos los colores están pulverulentos y son sensibles a cualquier tipo de limpieza, incluso mediante métodos mecánicos. Lo que hace preciso combinar diferentes sistemas a intervalos cortos para evitar la fatiga de la capa pictórica original. Algunos tonos, especialmente los amarillos y anaranjados, muestran una sensibilidad extrema que prácticamente impide el desarrollo de cualquier método de limpieza. Este tipo de pulverulencia es más característica de la pintura realizada al temple, y difícilmente compatible con un verdadero fresco.

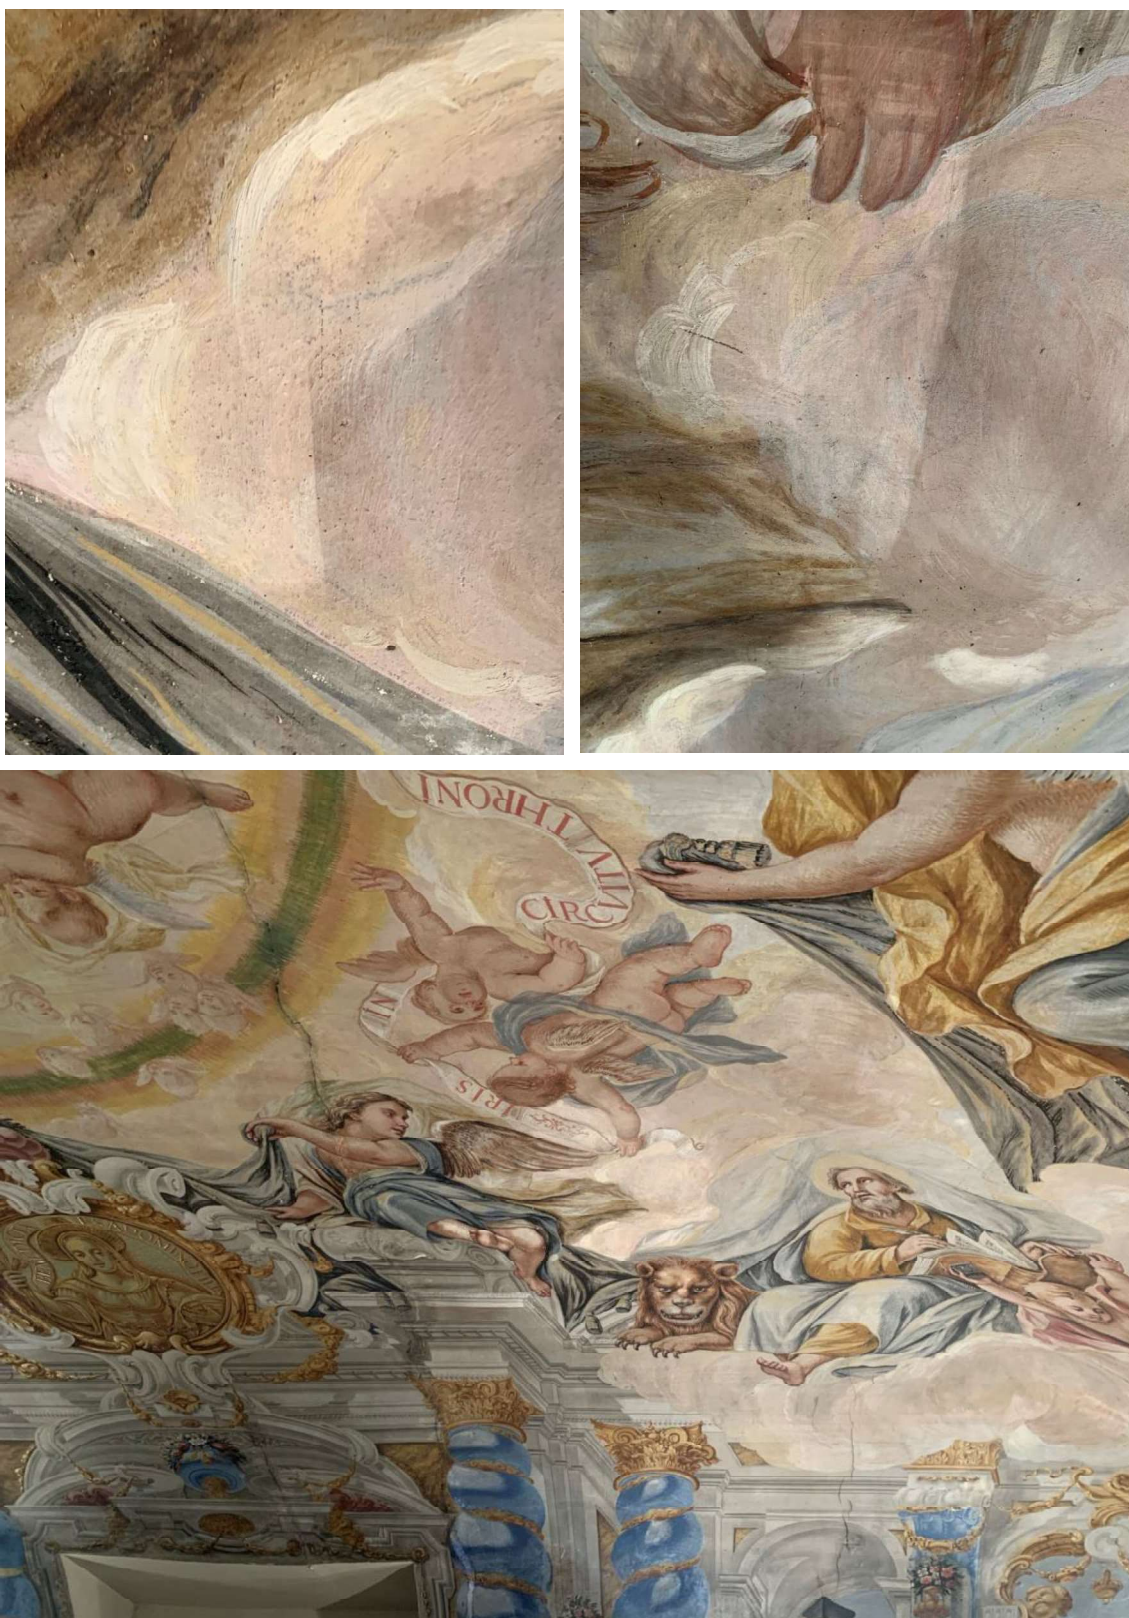
F117, 118 y 119. Cambiando de zona, las pruebas de limpieza en los fondos de los cielos ofrecen resultados parecidos. La capa pictórica es bastante sensible y pulverulenta, aunque su resistencia es desigual en función de la localización y los colores. Pero el resultado de la limpieza es impactante, como cabía esperar. La retirada del hollín y el polvo graso devuelve la luminosidad a estas pinturas que se han quedado tan apagadas. Las tres fotografías de arriba corresponden al mismo ensayo de limpieza en distintos momentos del proceso. Arriba a la izquierda, al principio tratamos de dejar una delimitación más recta del área de limpieza para que se aprecie mejor la diferencia. Para cuantificar el rendimiento del trabajo y valorar los resultados fuimos ampliando la superficie del ensayo, difuminándola en el contexto, evitando así el riesgo de marcas y con el fin de que los ensayos no resulten tan llamativos en un entorno oscurecido hasta que se pueda acometer la intervención.

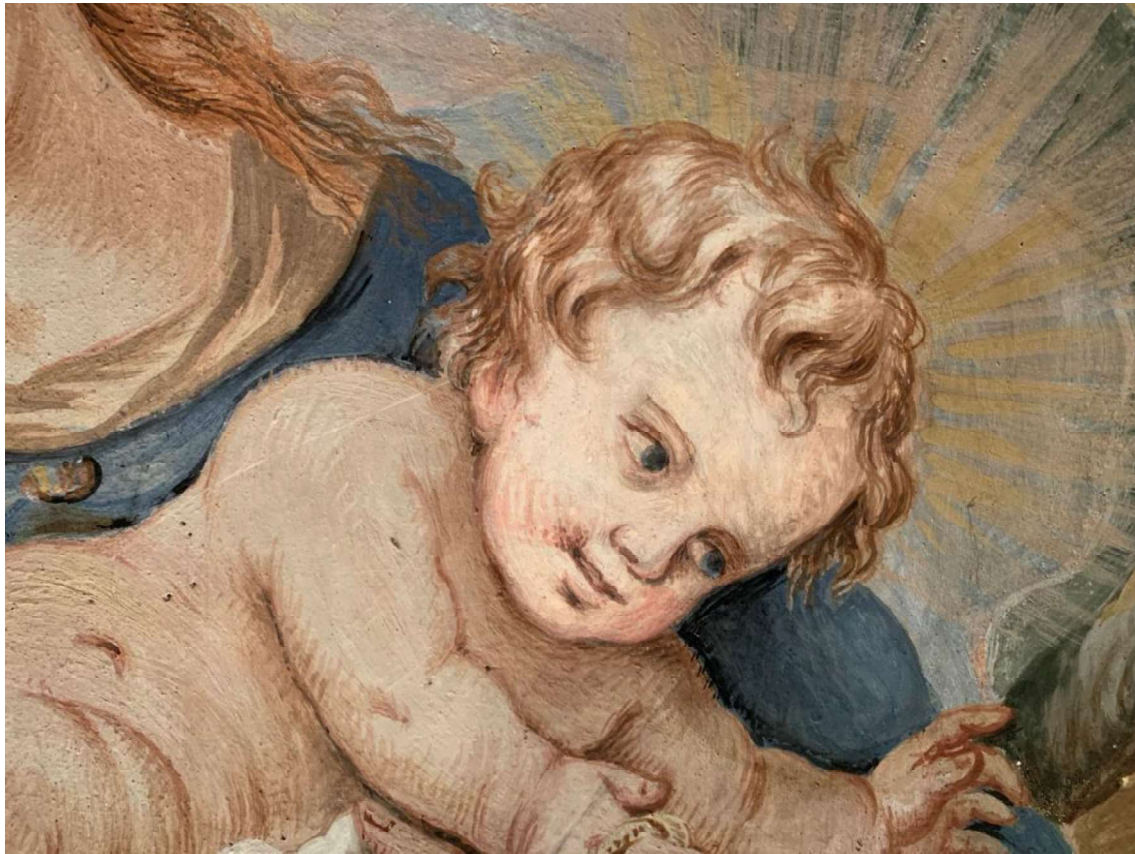
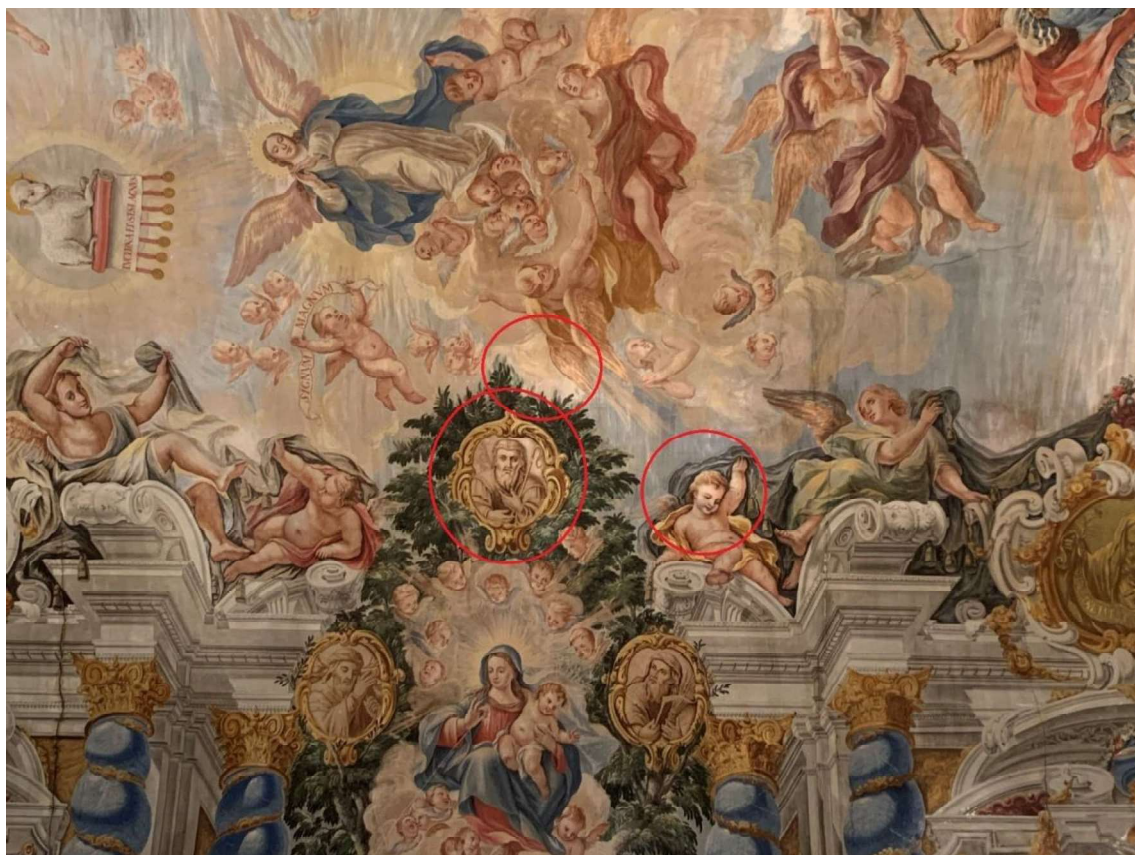
F120 y 121. Por las mismas razones expuestas del riesgo de producir marcas difíciles de igualar y con el fin de evitar una lectura muy evidente de los ensayos tras nuestro paso por la capilla, continuamos probando en otras zonas con exigencias diferentes, adaptándonos siempre al contorno de las figuras. En definitiva, este tipo de limpieza que incide en las luces y es en cierto modo selectiva, exige esa forma de proceder. Comprobamos que se trata de una limpieza delicada de ejecutar, no exenta de dificultad, en la que la propia pintura original marca sus límites. Los repintes quizás no se pueden llegar a retirar completamente, pero sí podemos aspirar a reducir su impacto negativo y la mejora del conjunto sería sustancial.

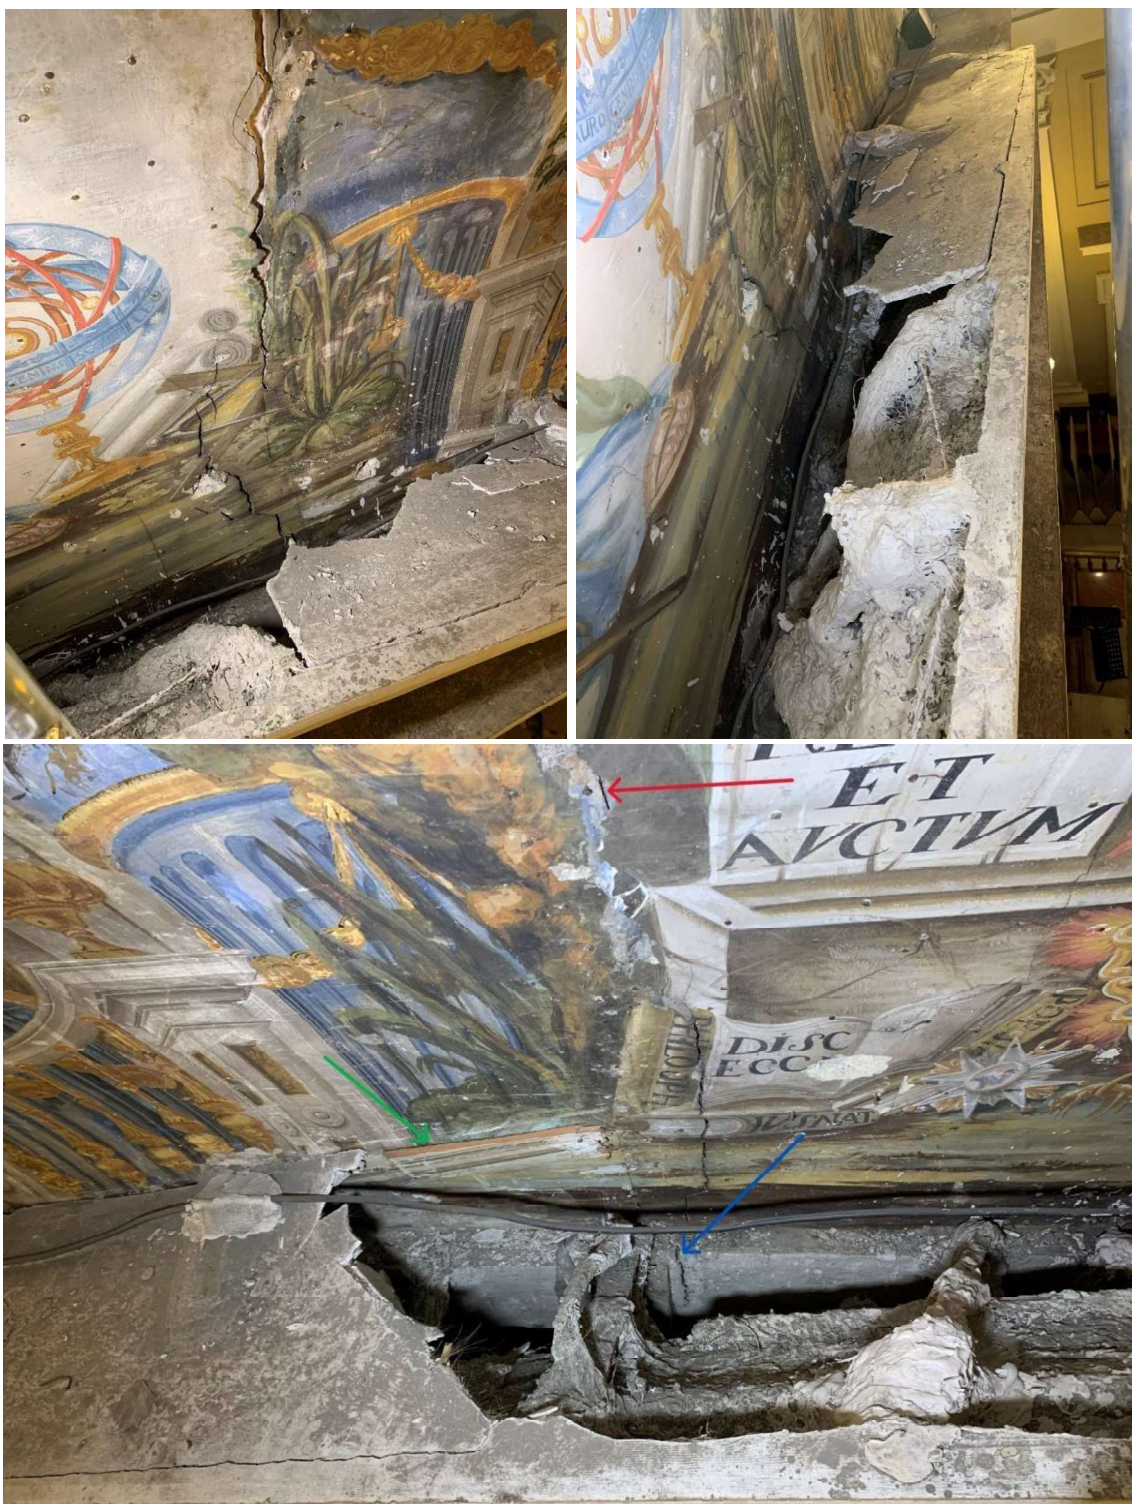
F122, 123 y 124. Examinando la zona del testero con la representación de la diosa guerrera Atenea, comprobamos que la parte superior del tímpano de escayola del retablo se cerró con unas placas apoyadas sobre el propio tímpano y por encima de un listón de madera clavado al muro (señalado con flecha verde). Este cierre se tuvo que desmontar parcialmente para retirar el lienzo en 1985, y es el que dejó esa huella tan nítida en la pintura. Vemos que a izquierda y derecha de la escena de Atenea aparecen unas grietas bastante quebradas por la rotura de gruesas capas de mortero. Por debajo, sin embargo, una pérdida deja a la vista otra grieta con una directriz mucho más rectilínea (flecha roja). Parece corresponder al extremo de un hueco horadado en el muro, probablemente un vano. Recordemos que en 1664 se mandó hacer un transparente en el retablo, y eso precisaría un vano abierto por el que entrara la luz. El edificio tendría en origen una ventana en este testero que rasgaba el muro por debajo de la imposta, como las que veíamos de principios de siglo XX. La flecha azul señala la antigua cornisa mandada hacer *de pie y cuarto de alta y dos dedos de salida*, tal como antes decíamos. Si observamos con detenimiento, la grieta continúa su recorrido atravesando la antigua imposta, y junto a ella hay un resalte. Para hacer la pintura de Atenea se cerraría el hueco completo, y se seguramente se incorporó ese tramo de cornisa a imitación de lo que había.

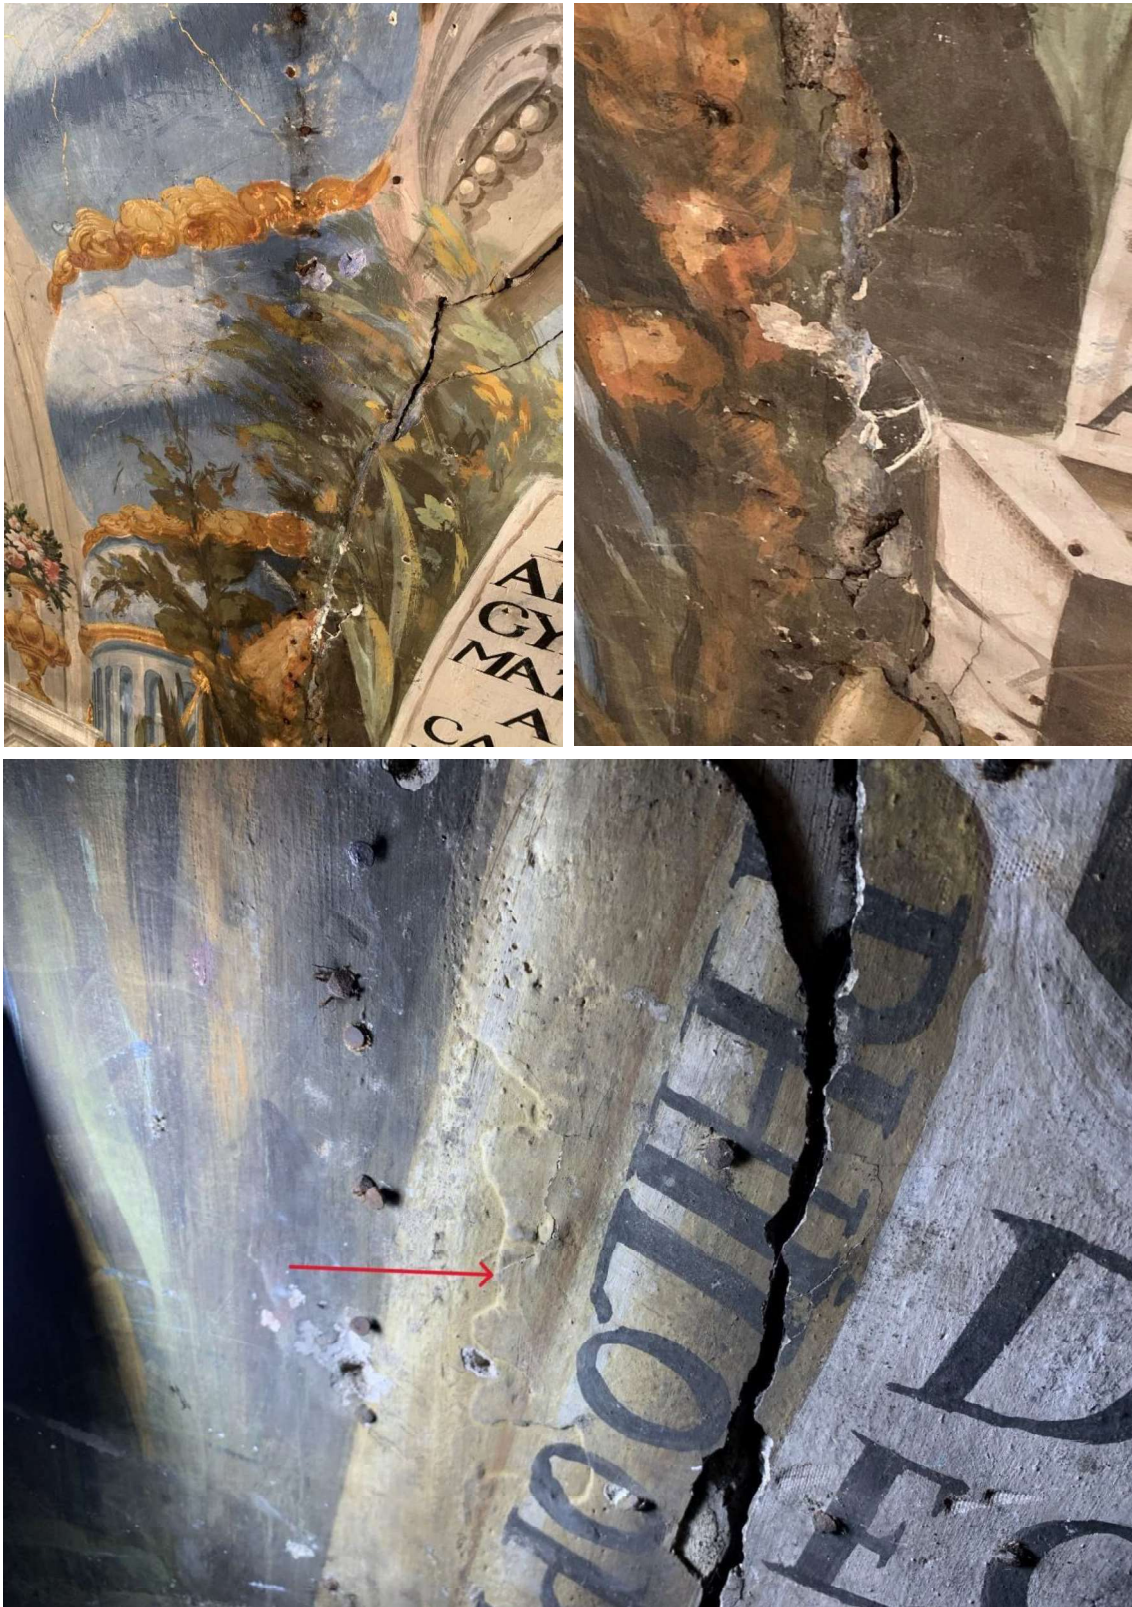
F125, 126 y 127. Todas estas imágenes corresponden a distintos tramos de la grieta del lado izquierdo. La primera nos muestra la parte superior y vemos que el trayecto de la grieta se desvía hacia el centro, parece que acompañando al arco de la hornacina fingida que ahí se representa, la única rematada en curva de toda la composición. Una hilera de clavos a su lado nos indica la posición del lienzo que cubrió a Atenea. La segunda es un detalle de ese borde más recto del vano que se descubre por debajo. Los restos azules que se ven corresponden a la pintura original de la columna, que quedó semioculta por la vegetación pintada por encima para resolver el encuentro. En la imagen inferior, la flecha señala el borde del mortero aplicado en el soporte del cerramiento para después pintarlo. Una exfoliación en la parte alta de la imagen nos descubre el sustrato original en esa zona.

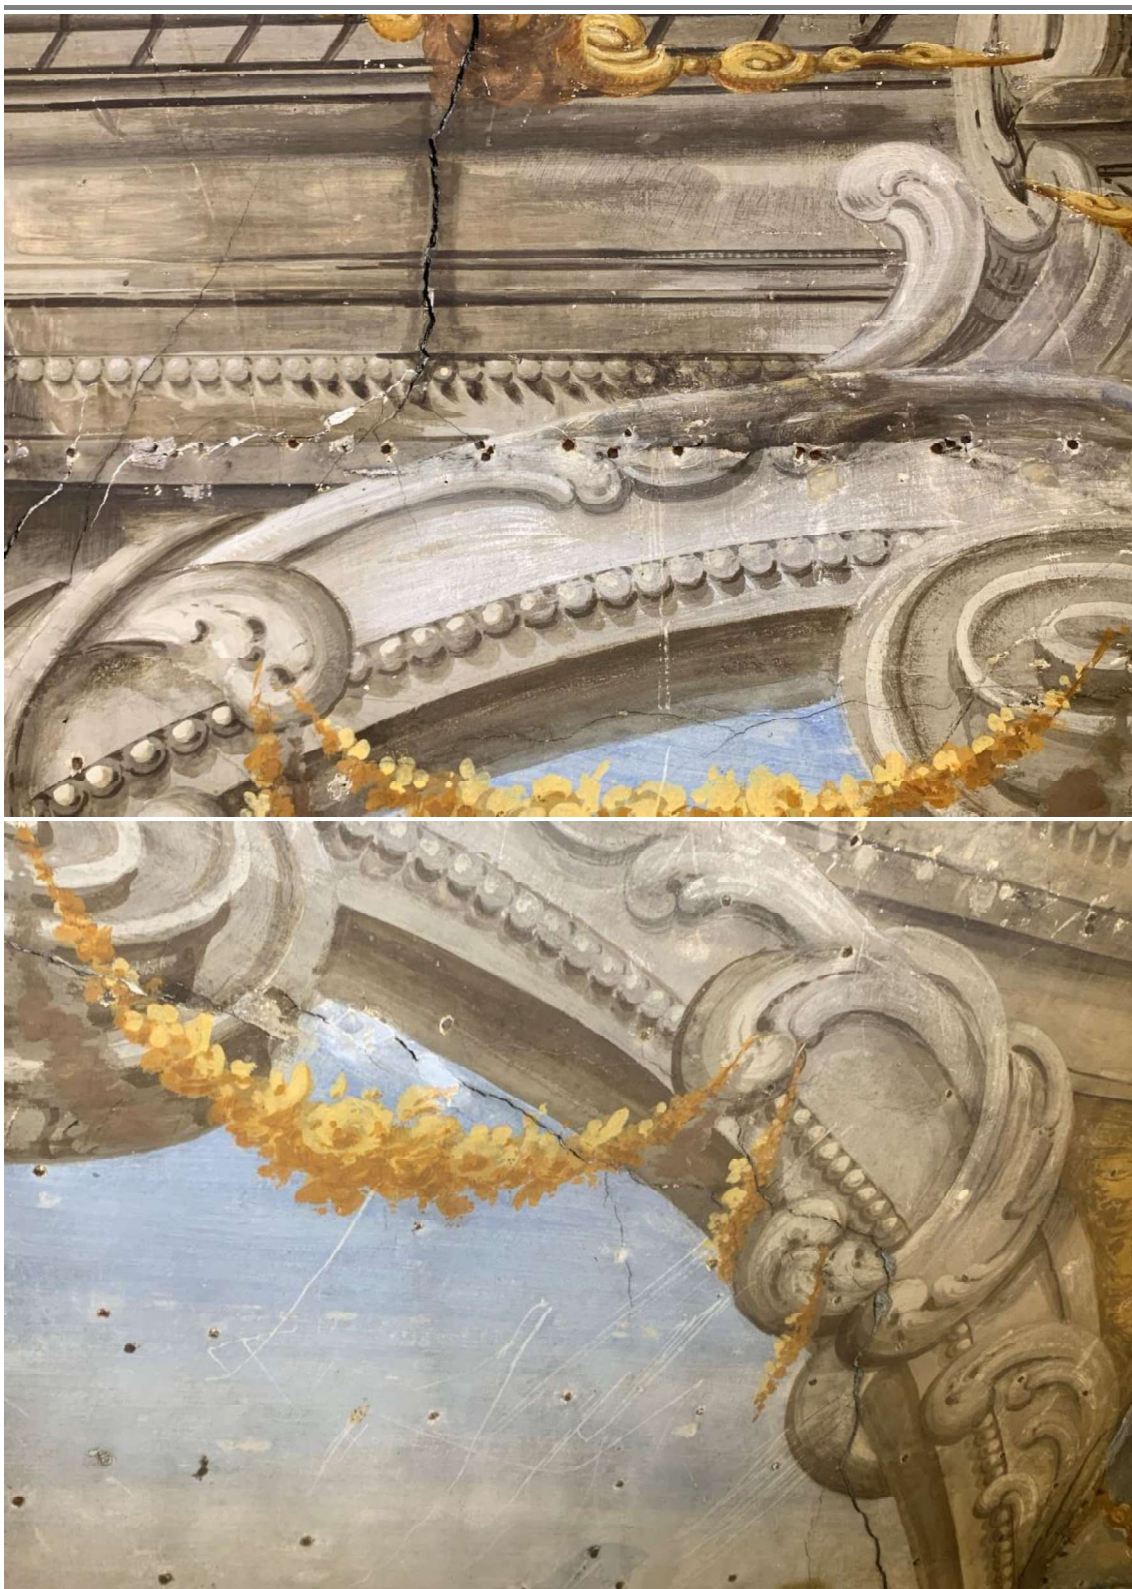
F128 y 129. En la parte alta de la hornacina de Atenea vemos que la misma grieta, con sus quebrantos, sigue acompañando a la arquitectura fingida que ahí se representa. No queda claro que fuera este hueco rematado en arco, o quizás los otros adintelados, los que tuviera que modificar Fernández Camuñas cuando reedificó la bóveda para adaptarse al diseño de la pintura que se había encargado. Al margen de estas cuestiones del cerramiento del vano, vemos en la de arriba la sucesión de clavos que recuerda el límite del cuadro por su parte superior. Hasta ahí llegó un burdo repinte que trataba de disimular la grieta que continúa su ascenso. Lo que nos está indicando, sin lugar a duda, que ha habido al menos dos campañas de “acicalado” de la composición mural con sus correspondientes repintes: la primera en 1770, cuando Carlos III convirtió el Colegio Imperial en un centro laico de enseñanza; y la segunda, probablemente coincidiendo con cualquiera de los dos regresos temporales de la Compañía, cuando se instaló el lienzo, o en fecha posterior. Las pequeñas reintegraciones azules en la grieta deben asignarse a la intervención 1985.

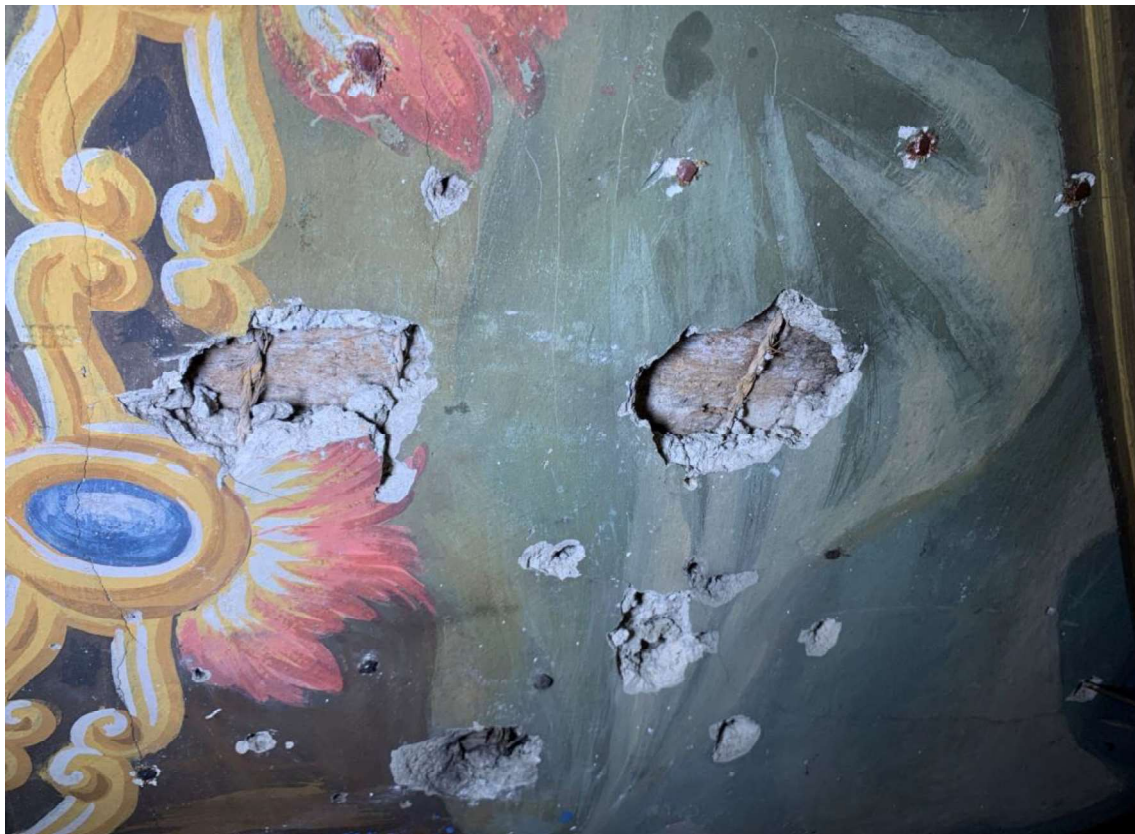
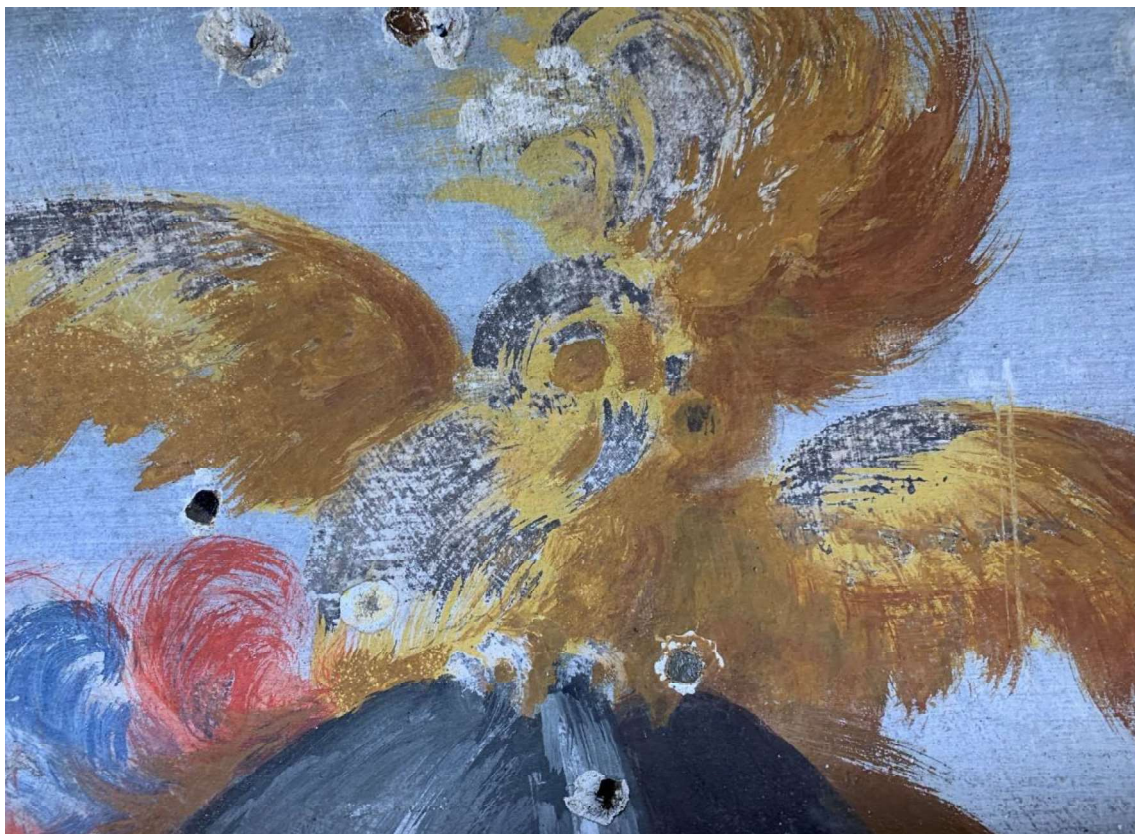
F130 y 131. La fotografía superior nos muestra el cerramiento del vano por su cara interior hecho con tablas y cuerdas de pita, un procedimiento habitual para mejorar el agarre de los morteros. Se aprecian además detalles de la calidad pictórica de esta escena de Atenea que tienen poco en común con la pintura del resto del conjunto. También se trata de un templo, pero el estilo y la calidad pictórica difieren en muchos aspectos. La tendencia a la exfoliación de algunos colores deja al descubierto un sustrato de preparación gris oscuro que reaparece invariable en muchos puntos de esta escena y nada tiene que ver con la preparación del soporte mural y los dibujos previos reconocidos en la obra de la bóveda.

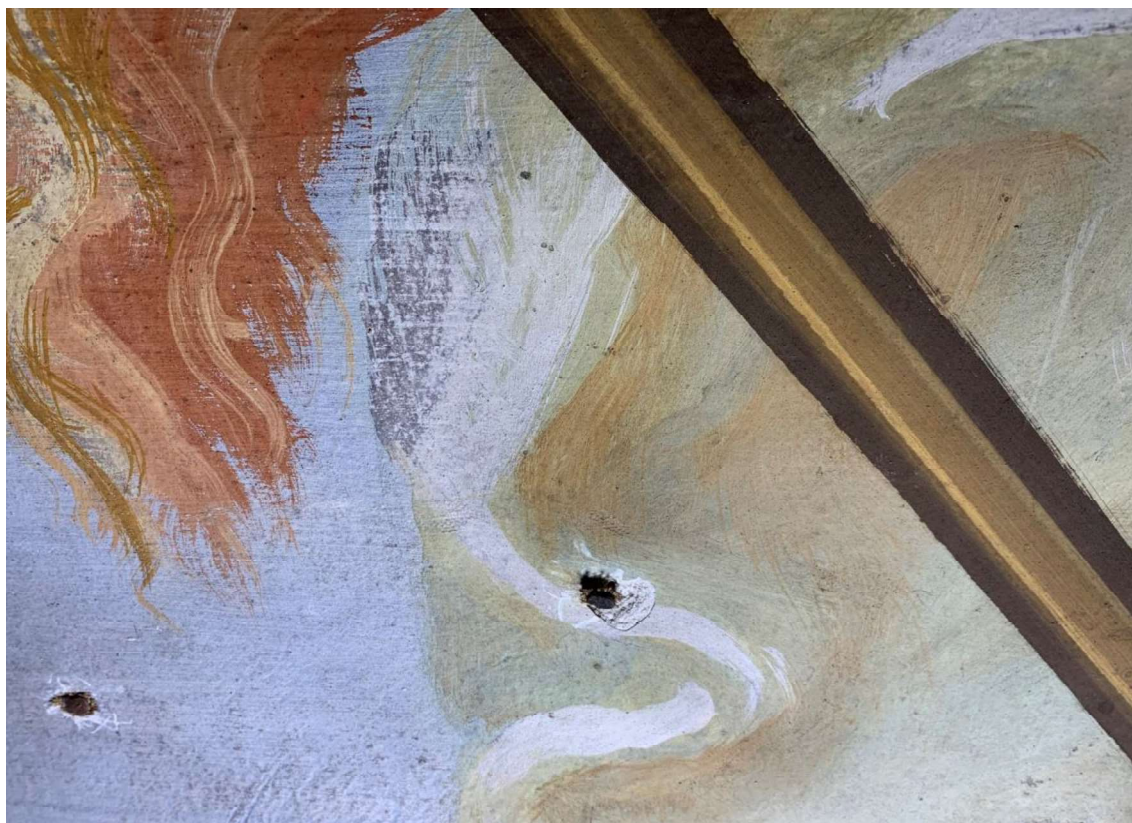
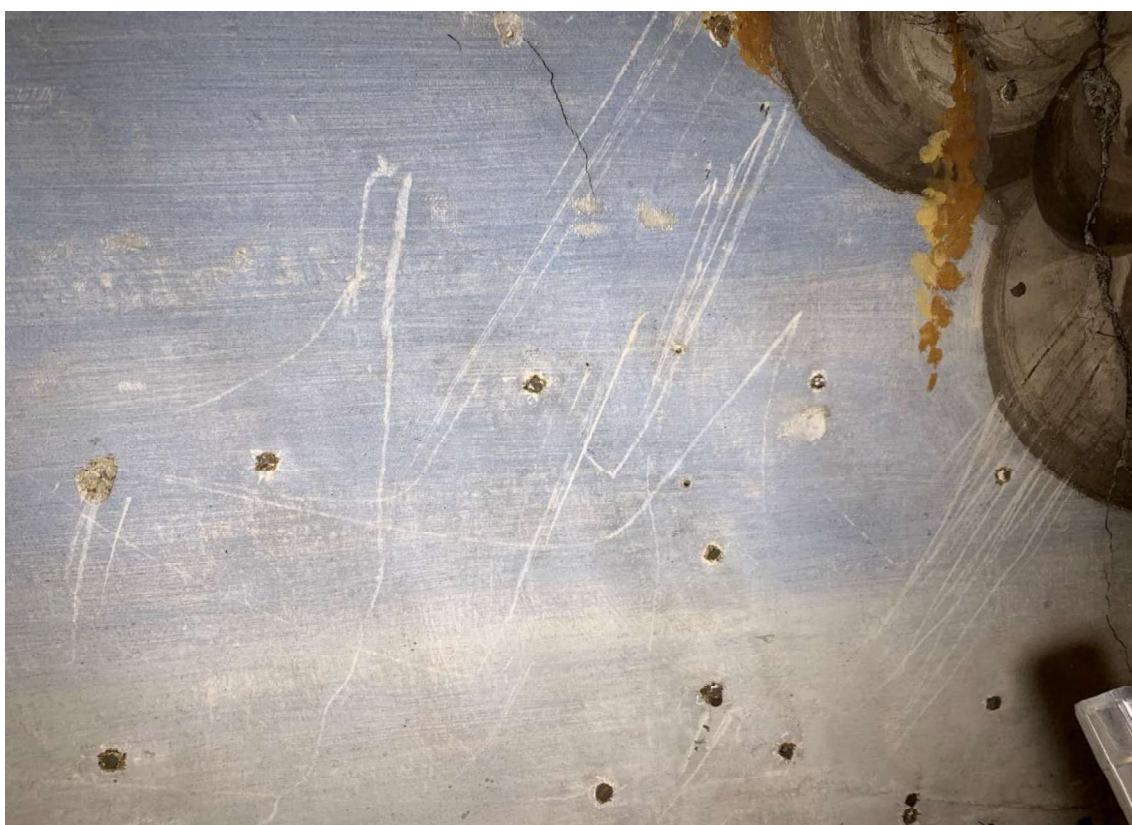
F132 y 133. En la imagen de arriba vemos desgastes que nos descubren de nuevo esa capa de preparación agrisada invariable bajo toda la escena. Otra constante en todas las imágenes que de aquí estamos viendo es la multitud de pequeños clavos de hierro oxidado que permanecen todavía en el muro. Aunque parezca inverosímil por la cantidad empleada y su disposición, se utilizaron para la fijación del lienzo. Le provocaron tantos orificios como clavos vemos y tan redondos como sus cabezas, y se creyeron impactos de perdigón lo que ahora vemos que son agujeros producidos por clavos. Quiero señalar además la calidad de la pintura azul del fondo y la directriz estrictamente horizontal de la pincelada, que *de visu* recuerda mucho a esos brochazos también horizontales que sorprenden y enrarecen tanto el fondo del cielo en el rompimiento de gloria.

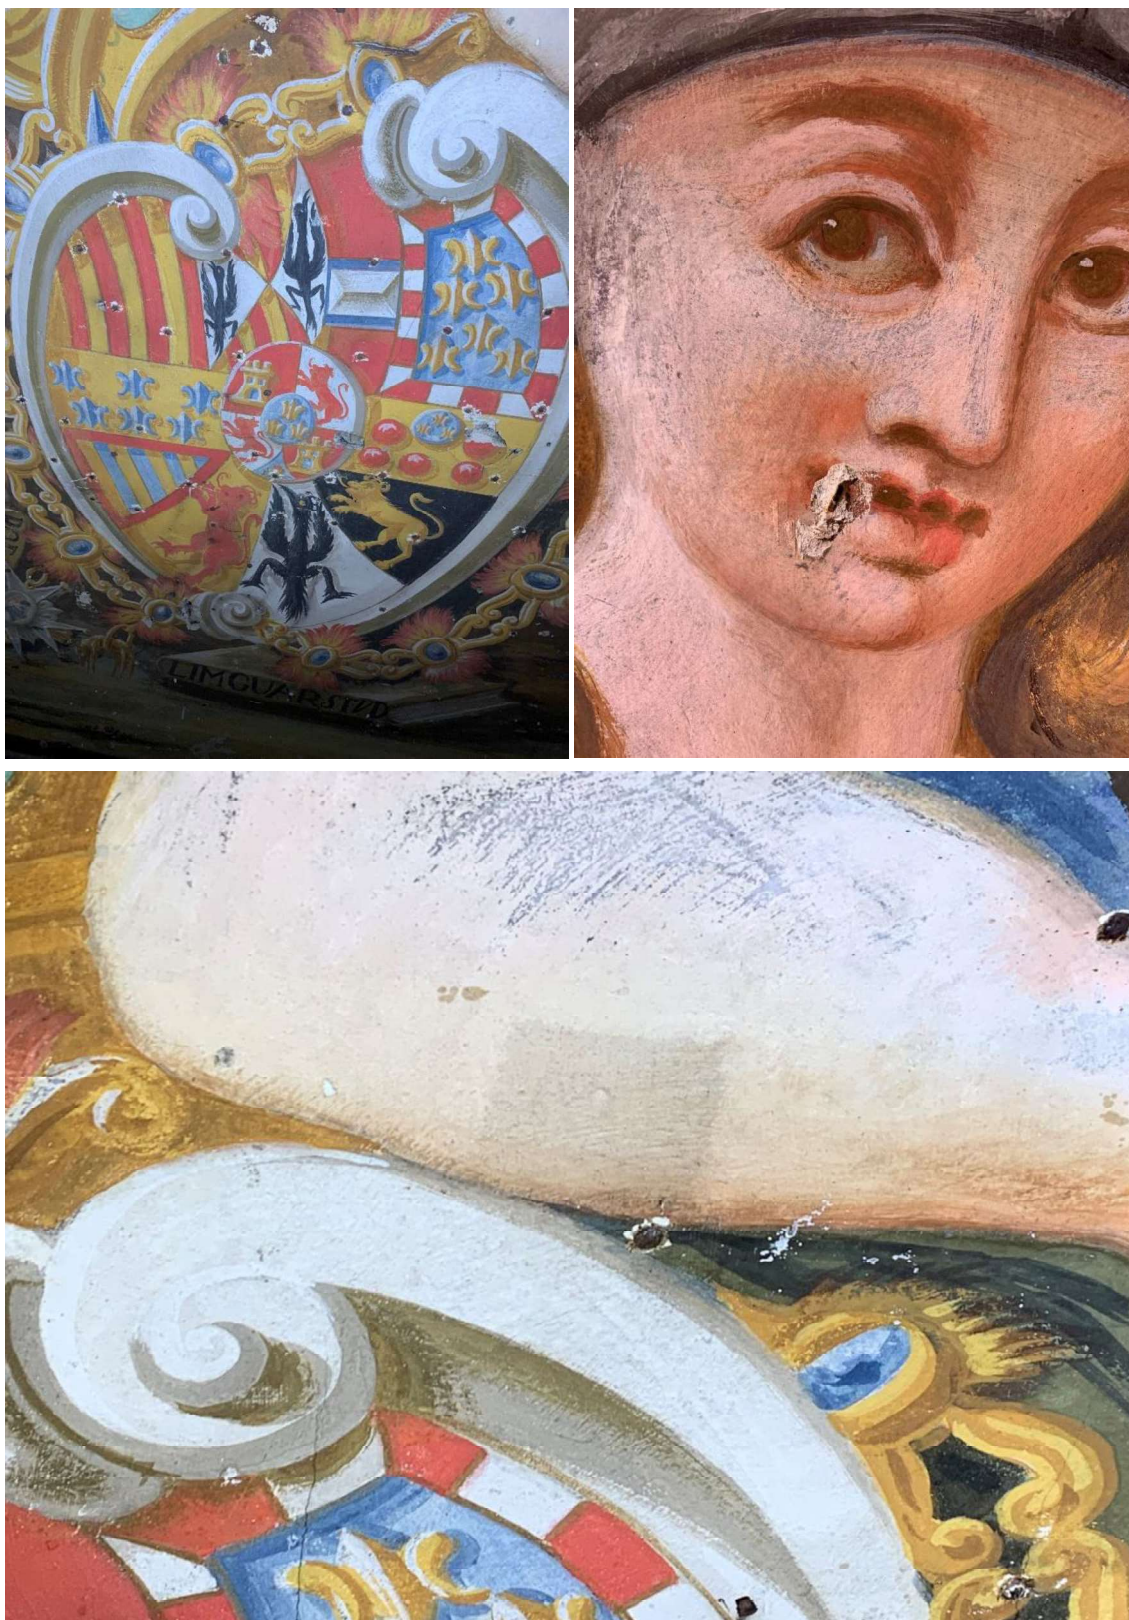
F134, 135 y 136. Estas últimas imágenes inciden en los mismos aspectos: en la técnica y estilo tan diferente al resto, muy patente en la ejecución del rostro, con capas pictóricas mucho más cubrientes; en la preparación de color gris invariable; en la infinidad de clavos... Vemos además un testigo de suciedad que se dejó en el brazo, lo que indica que se limpió en 1985. Parece que se hizo en seco, con gomas vulcanizadas. Aunque no está muy necesitada de limpieza, y de hecho desentona con el resto del conjunto, hemos realizado ensayos y comprobado que la pintura es soluble al agua, pero está más aglutinada y se muestra más resistente tanto a la fricción mecánica como a cualquier otro tipo de limpieza química que no sea en medio acuoso.
