SERVICIO DE CONSERVACIÓN Y RESTAURACIÓN DE LAS PINTURAS MURALES Y ELEMENTOS DECORATIVOS DEL ORATORIO DE LA CARTUJA DE TALAMANCA DEL JARAMA (COMUNIDAD DE MADRID).

ANEXO 1. ESTADO DE CONSERVACIÓN

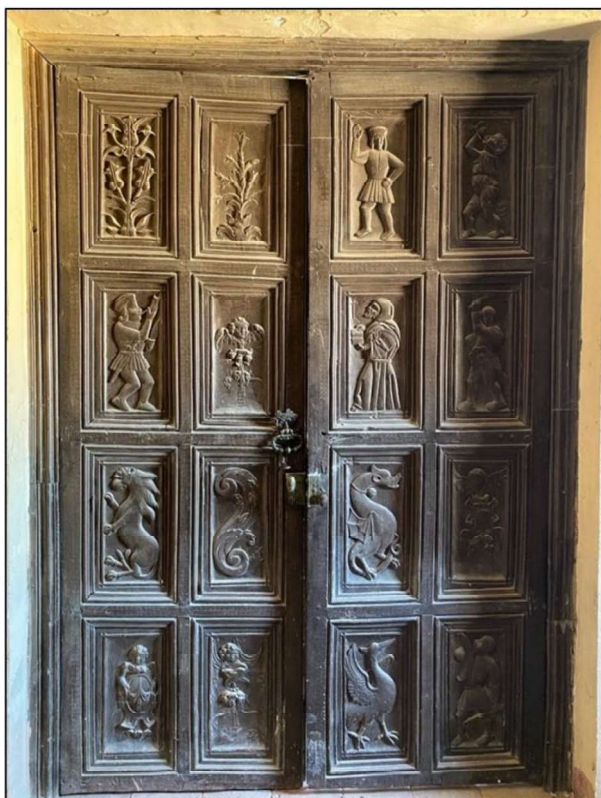
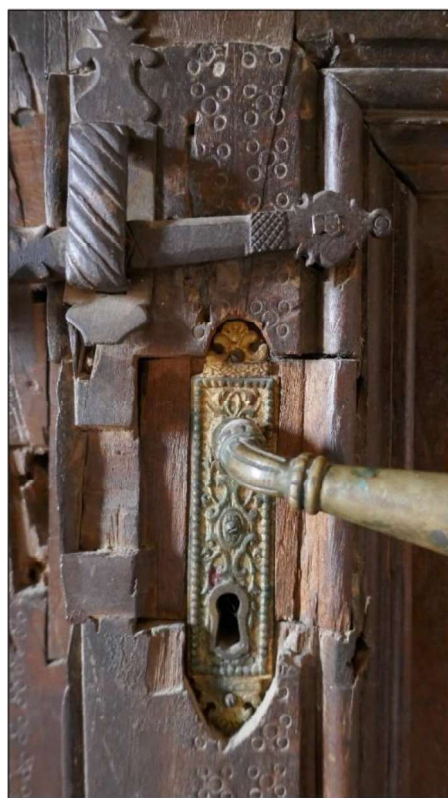
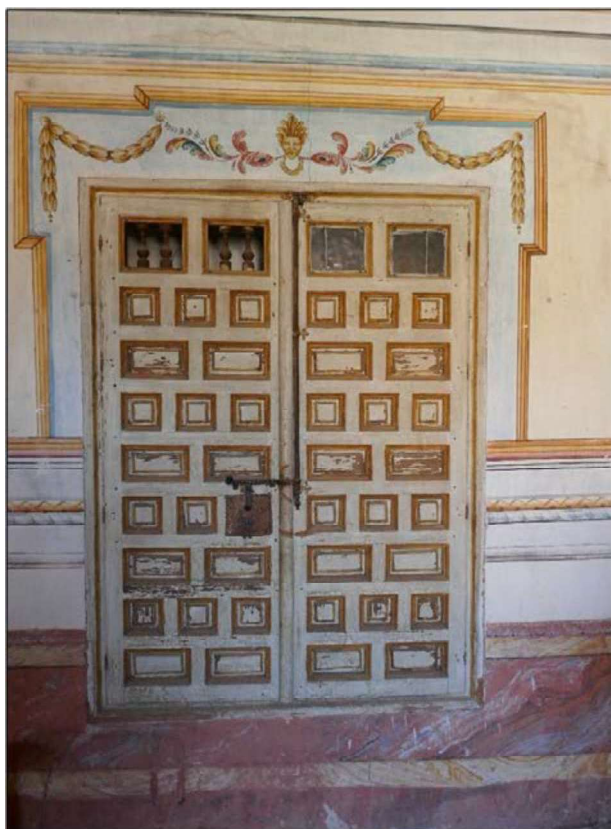
1.- PUERTA DE ENTRADA Y PUERTA DE ARMARIO.

Realizada en madera de nogal, su estado de conservación es bueno. No parece haber sufrido ataque de xilófagos por lo que conserva sus propiedades mecánicas, si bien con el paso de los años y su uso, las puertas se han descolgado un poco, no afectando a su funcionalidad.

Presenta pequeñas faltas o pérdida de volumen, que se aprecian claramente en su cara interna. La cerradura original y los herrajes fueron sustituidos en algún momento por los actuales, dejando huella en la madera.

La cara externa presenta una película pictórica de barniz de color marrón oscuro que ha sufrido pequeñas pérdidas, como se puede observar en el travesaño de la zona superior del pelícano. Este barniz grueso ha embotado en algunas zonas la decoración del “picado” de los círculos.

Sobre toda la superficie se encuentra depositada una gran cantidad de polvo y suciedad superficial que en algunas zonas adquiere un tono blanquecino debido a su grosor.

Las puertas del armario del interior del oratorio se encuentran en un estado deficiente de limpieza y con gran parte de la pintura perdida.

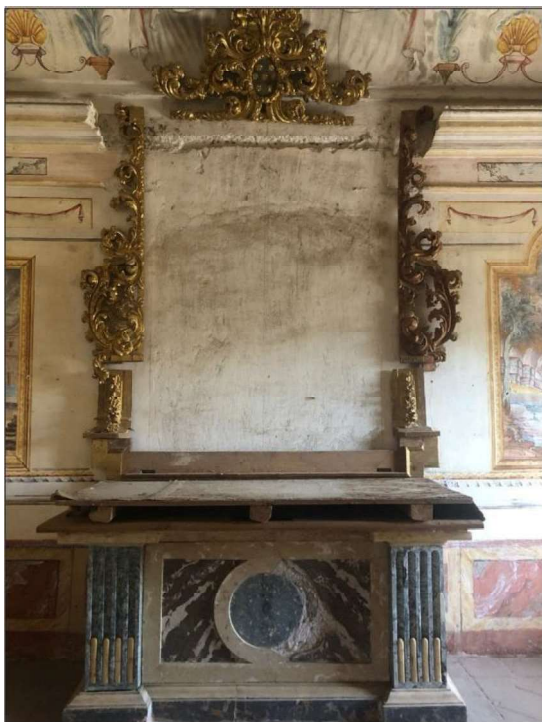
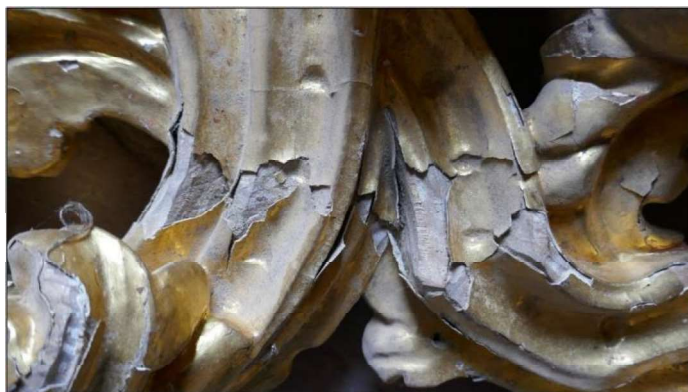
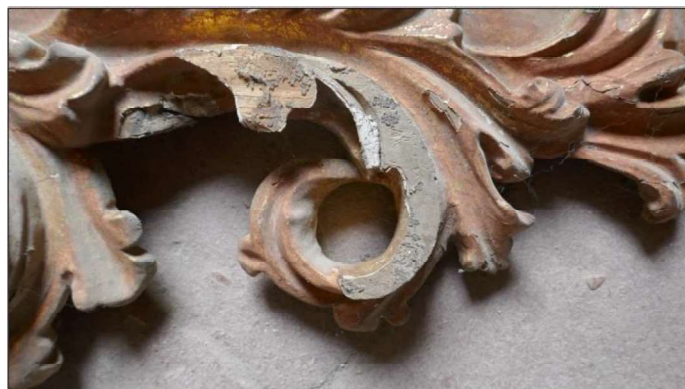
2. PIEZAS DE RETABLO SUELTAS.

Se conservan 6 piezas de las que compondrían la mazonería del retablo original. En general, presentan muy mal estado de conservación.

Suciedad superficial formada por una gruesa capa de polvo. Presentan pérdidas volumétricas, posiblemente debido a los golpes sufridos a lo largo del tiempo.

El dorado, oscurecido, tiene zonas donde se observan importantes levantamientos y pérdida del oro, casi completa en la oreja derecha, dejando a la vista el tono rojizo del bol.

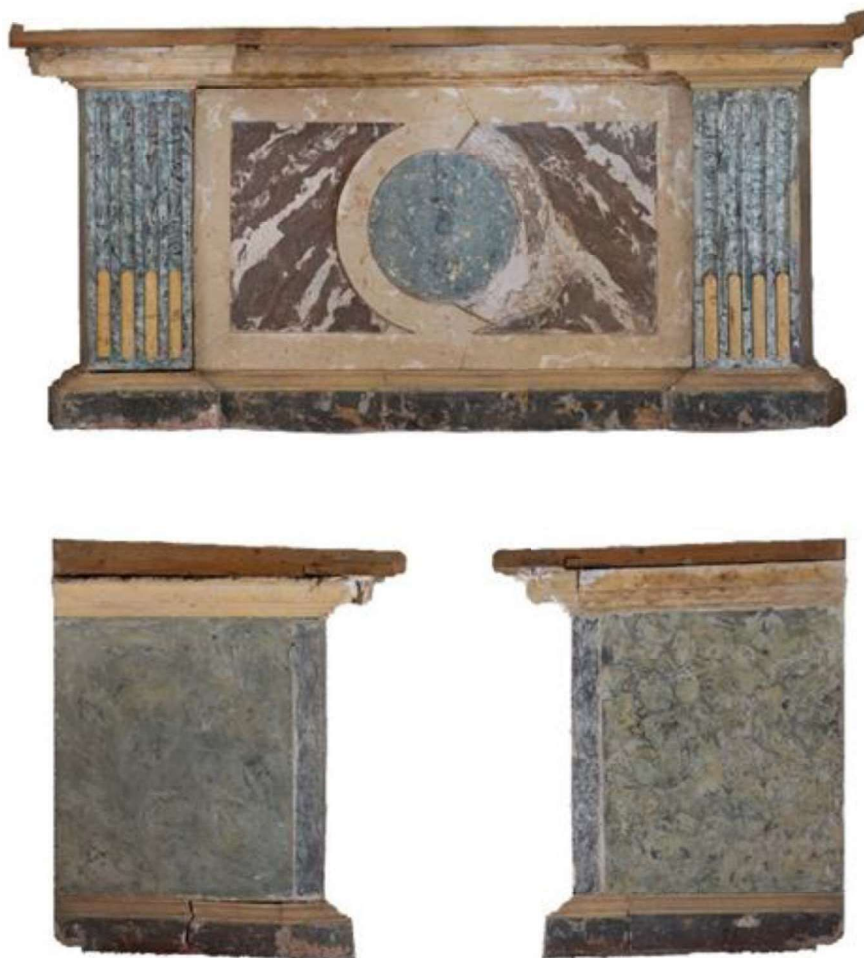
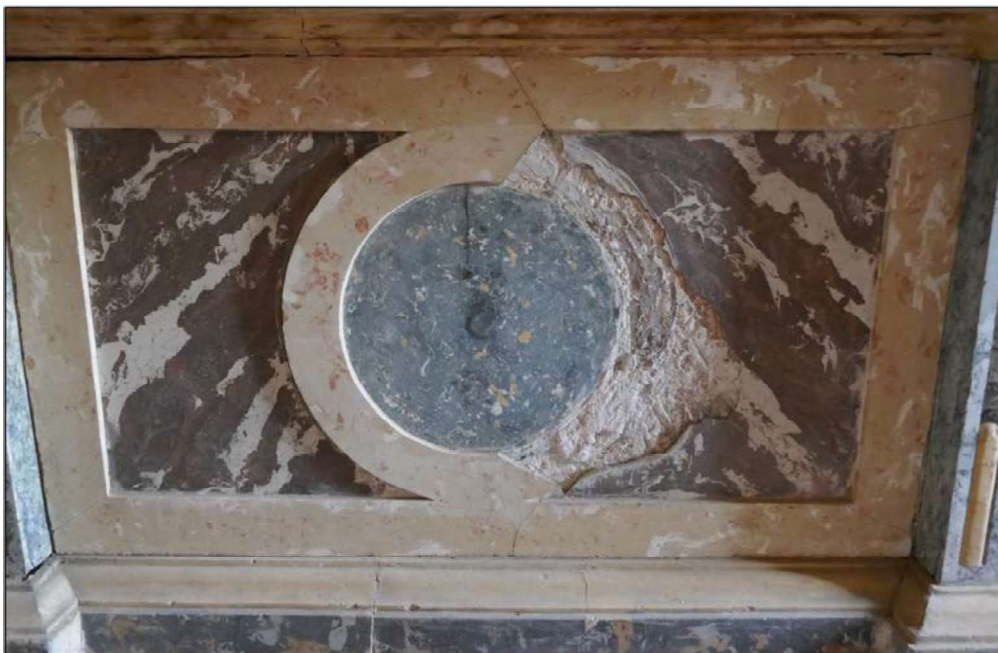
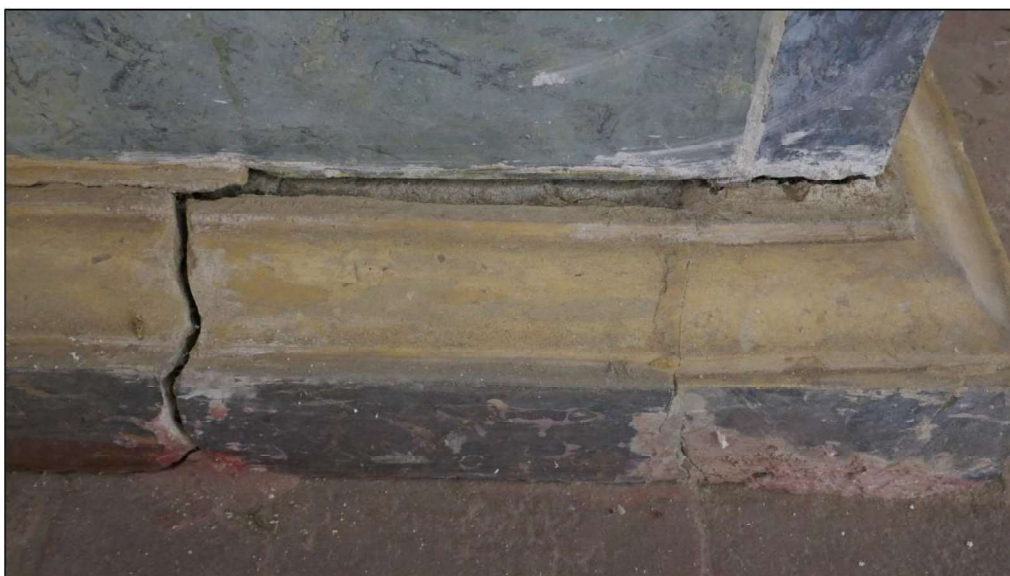
3. MESA DE ALTAR.

Mesa de altar realizada con estuco mármol, de una gran calidad técnica y estética. Al igual que el resto de los bienes que conforman la capilla su estado de conservación es delicado.

Se observan grietas y pérdidas de adhesión entre capas. La mesa ha debido ser objeto de alguna intervención anterior que ha sellado estas grietas de forma aleatoria.

Pérdida de volumen, que se observa especialmente en la parte frontal del altar, tanto en la cornisa como el zócalo.

Presenta una importante capa de suciedad, debido a la acumulación de polvo, que le da un tono pardo y enmascara su brillo natural.

Sobre esta estructura nos encontramos los tablones alabeados que forman la mesa, con el hueco para depositar el ara desaparecida en la actualidad.

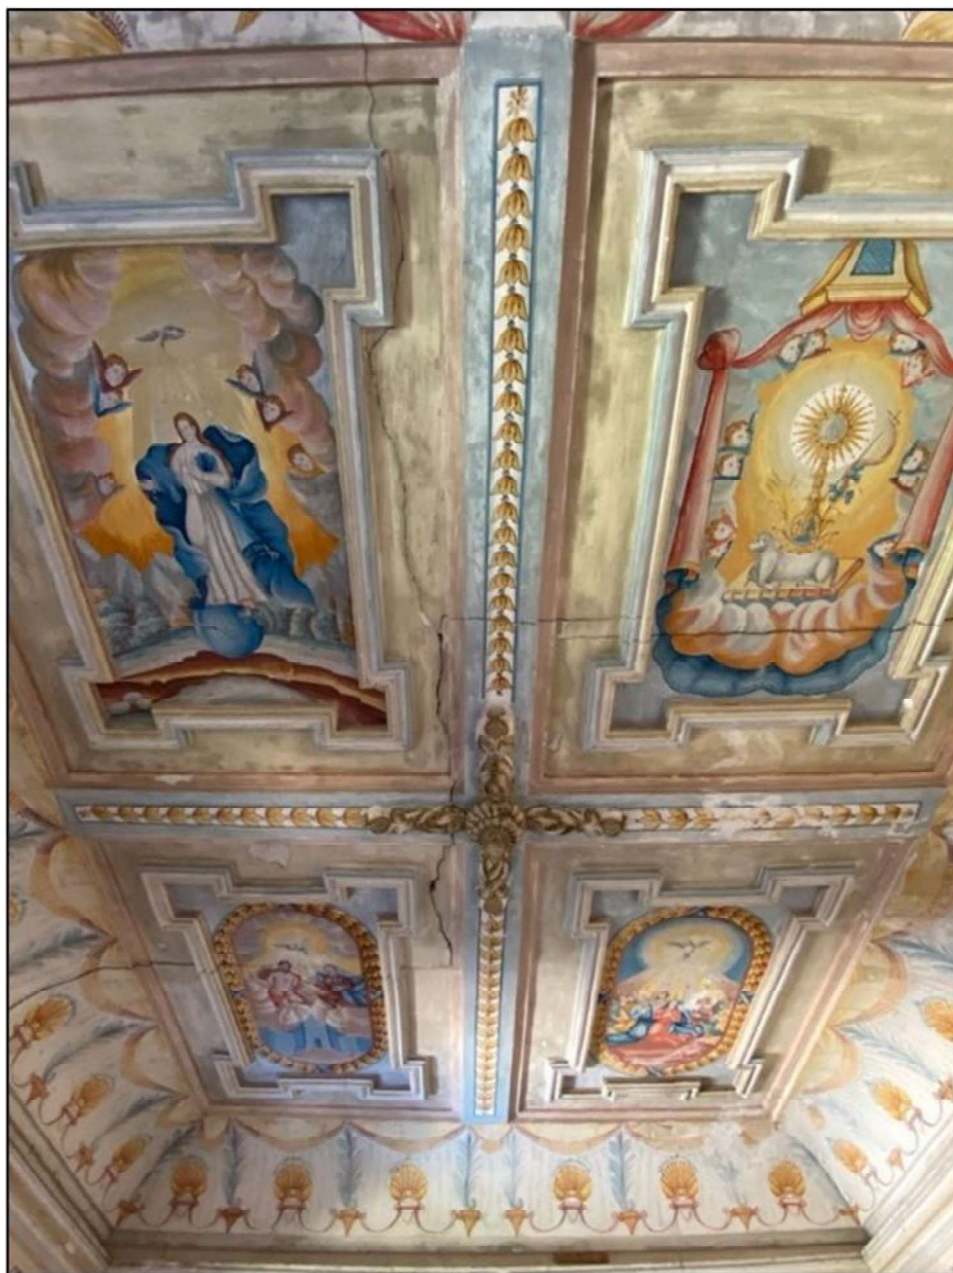
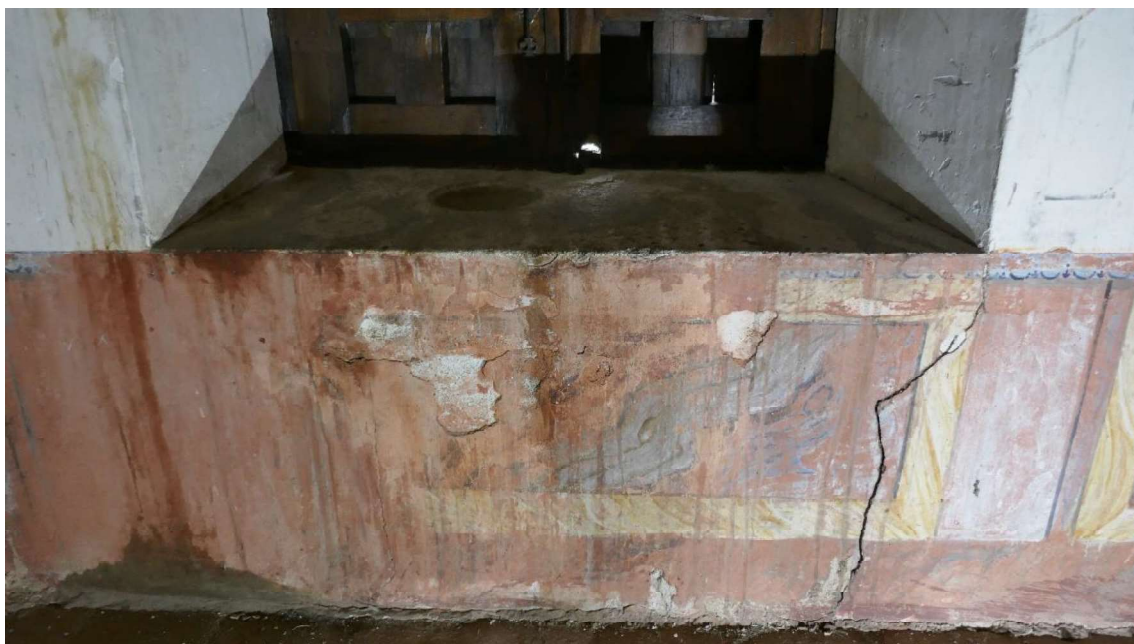
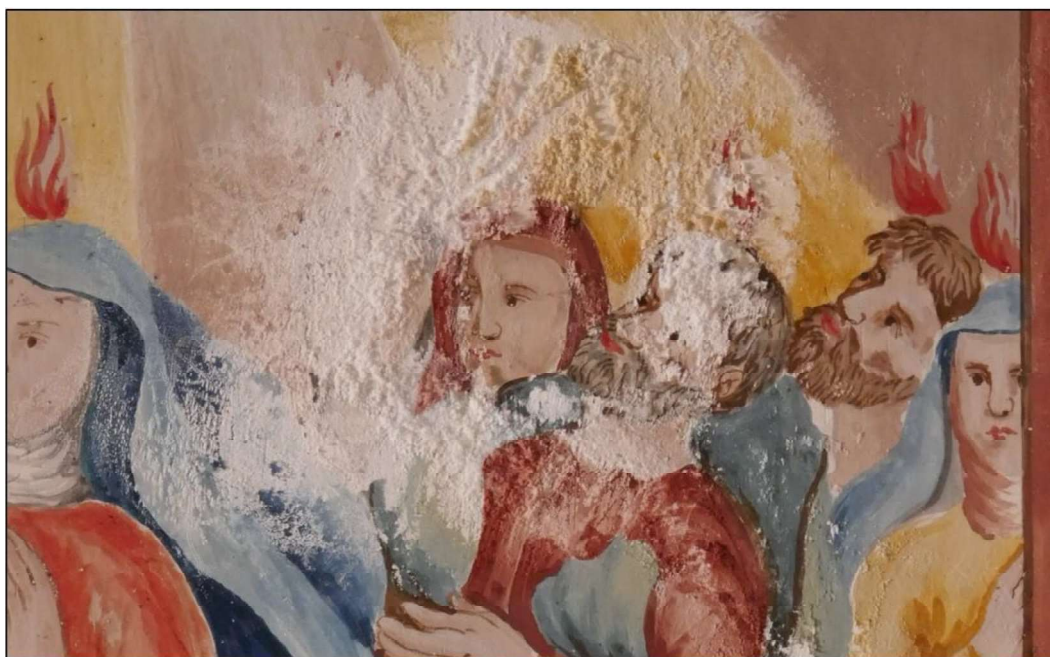
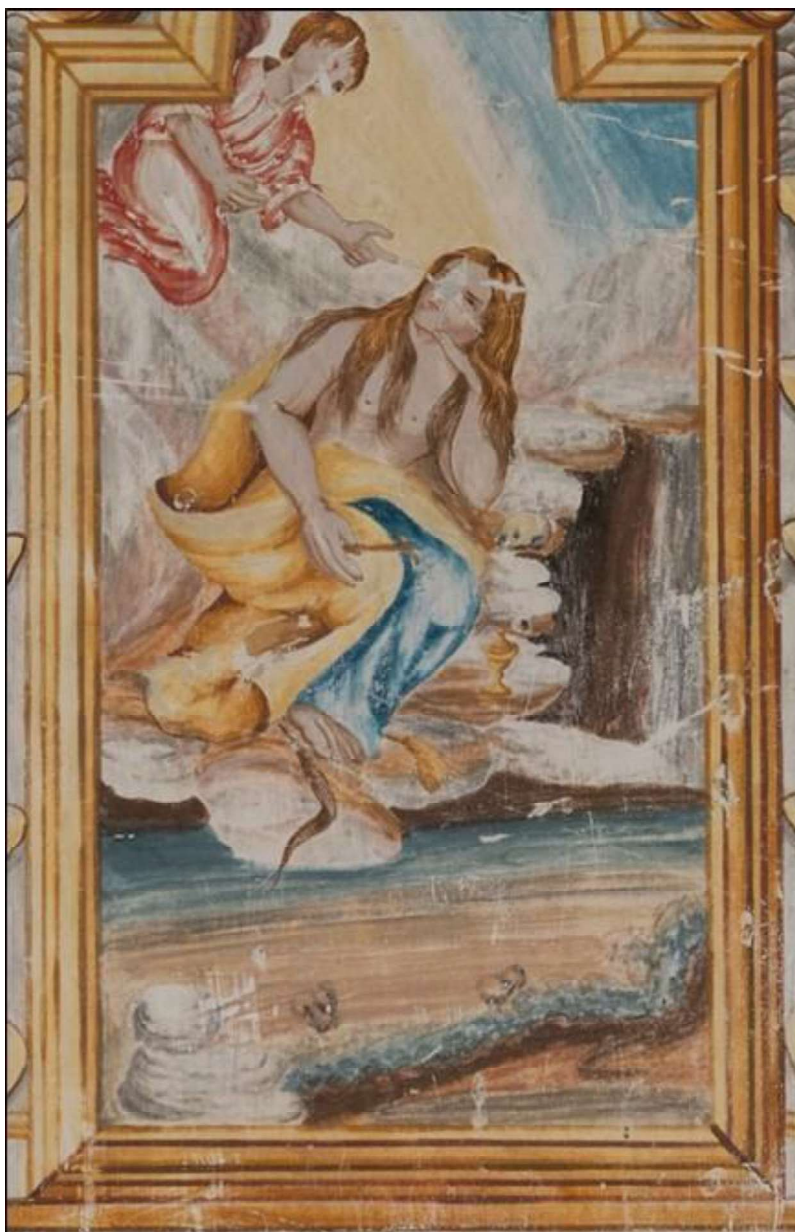
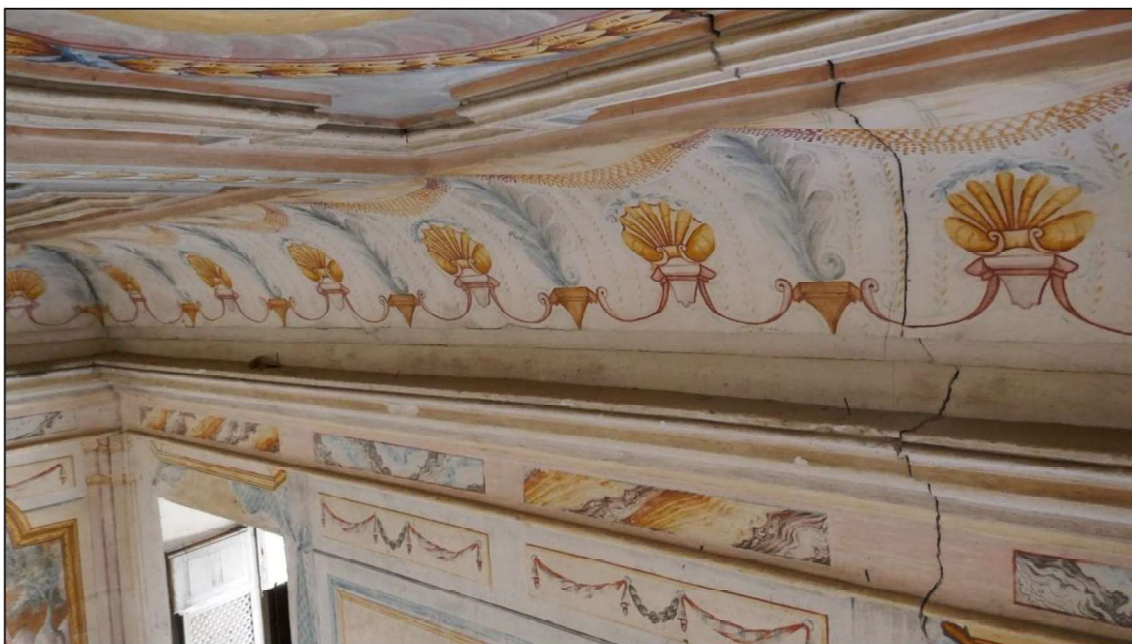
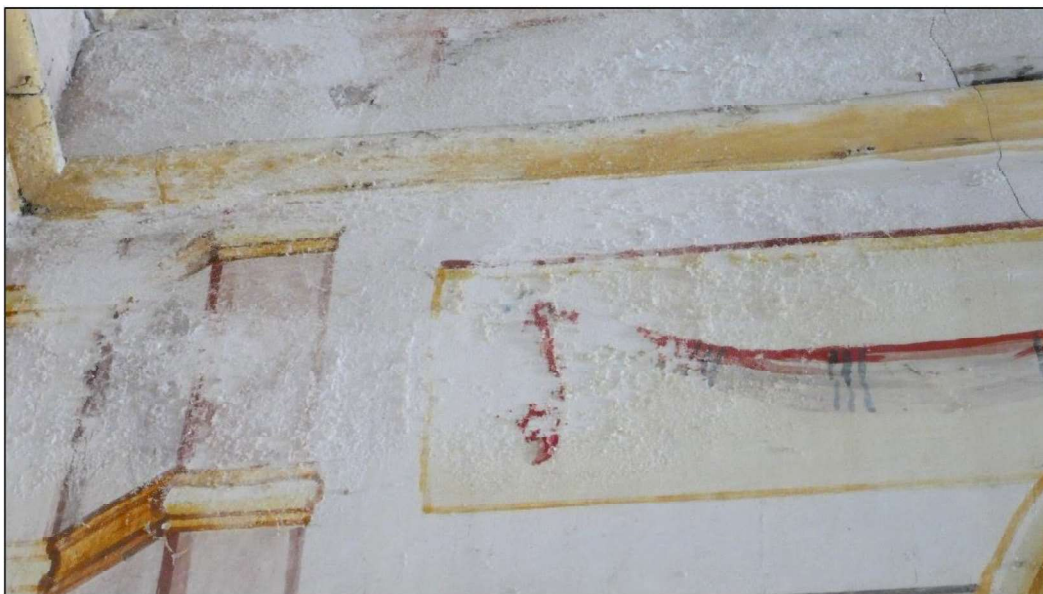
4. PINTURA MURAL

Los movimientos del propio edificio han provocado grietas en las paredes y en el techo del oratorio. En algunos casos alcanzan varios centímetros e incluso en el techo se descuelgan formando cejas muy marcadas que afectan a todas las capas de la pintura. También es posible que las variaciones de humedad y temperatura lleguen a provocar por tracción del material pequeñas fisuras o “pelos” que solo afectarían al enlucido de la pared.

Los deterioros de la cubierta han provocado filtraciones de agua por las grietas del techo y las ventanas, arrastrando la película pictórica y afectando incluso a los enlucidos y capas de preparación, con la consecuente pérdida de película pictórica. Algunas de estas faltas han sido objeto de una intervención anterior.

La presencia de humedad en los muros y la alternancia de periodos de humedad y sequedad han dado lugar a la presencia de sales sobre la superficie de las pinturas, lo que provoca pérdida de cohesión de la película pictórica.

Abrasiones, arañazos, rasguños, grafitis, salpicaduras y manchas de pintura o cal, rozas y perforaciones son algunas de las alteraciones de origen antropogénico que presentan las pinturas. Las molduras que conforman las cornisas se han cortado en algunas zonas.

La superficie pictórica muestra suciedad generalizada y presencia de deterioro biológico, además de ennegrecimiento localizado como consecuencia del uso de velas para la iluminación.
