**SERVICIO DE CONSERVACIÓN Y RESTAURACIÓN DE LAS PINTURAS MURALES Y
ELEMENTOS DECORATIVOS DEL ORATORIO DE LA CARTUJA DE TALAMANCA DEL
JARAMA (COMUNIDAD DE MADRID).**

ANEXO 3. MAPAS DE DAÑOS DEL ESTADO DE CONSERVACIÓN

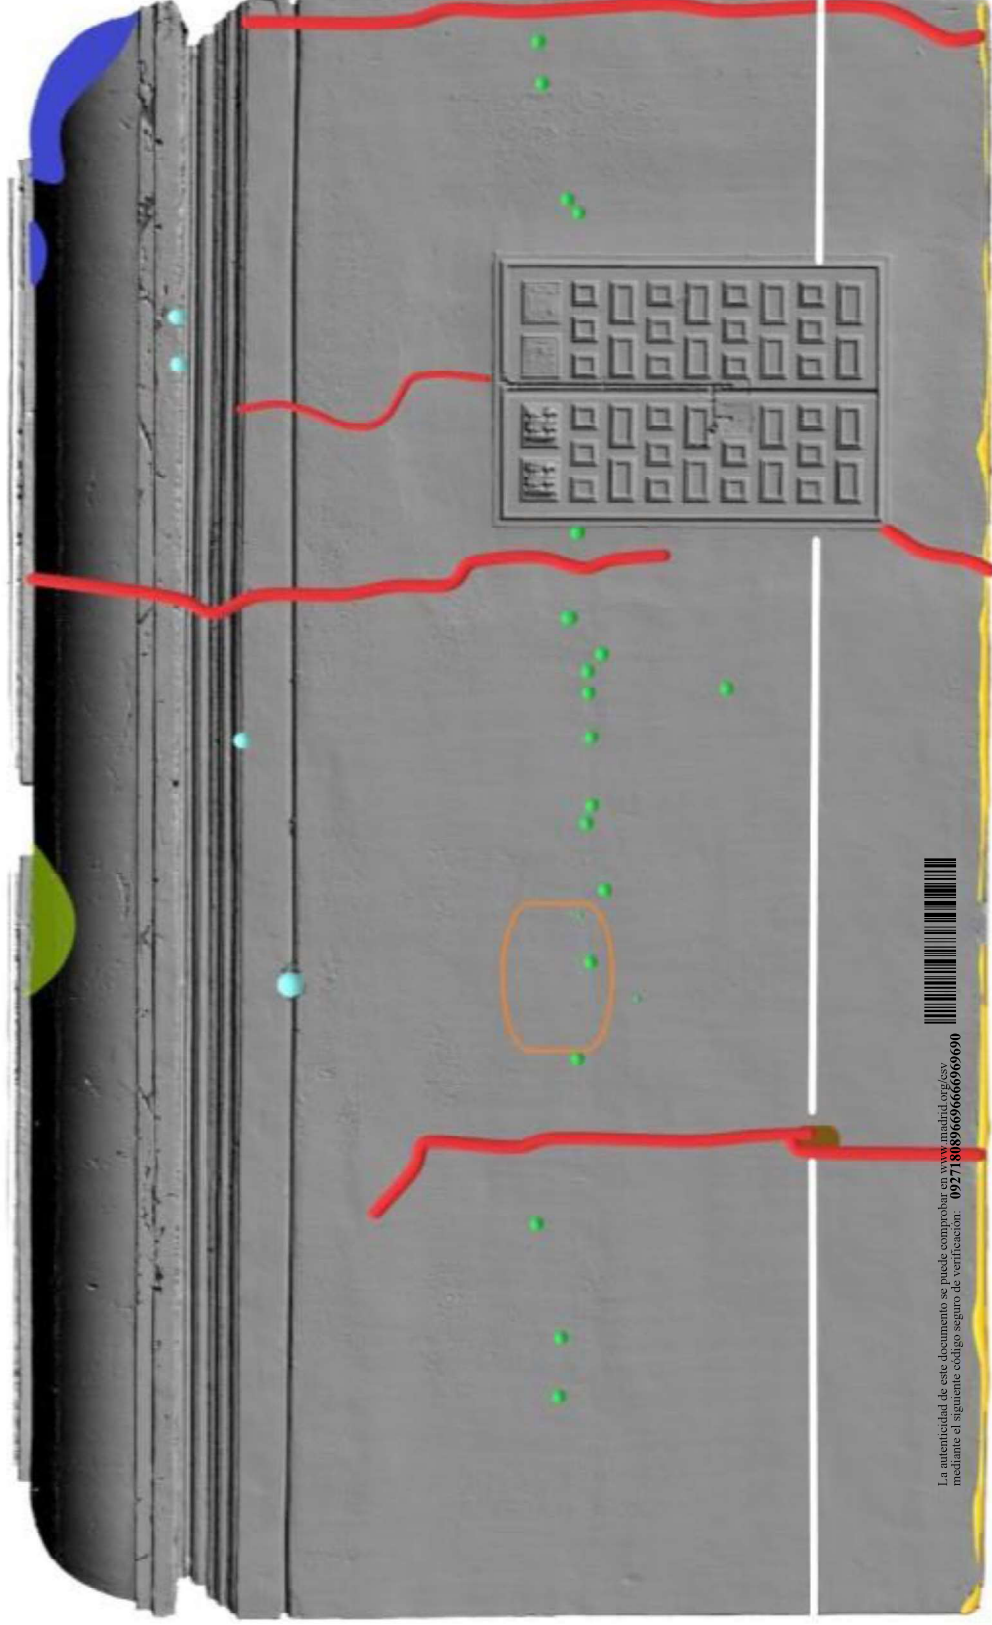
PARED 1

CROQUIS CON PROBLEMAS ESTRUCTURALES EN CAPAS DE MORTERO

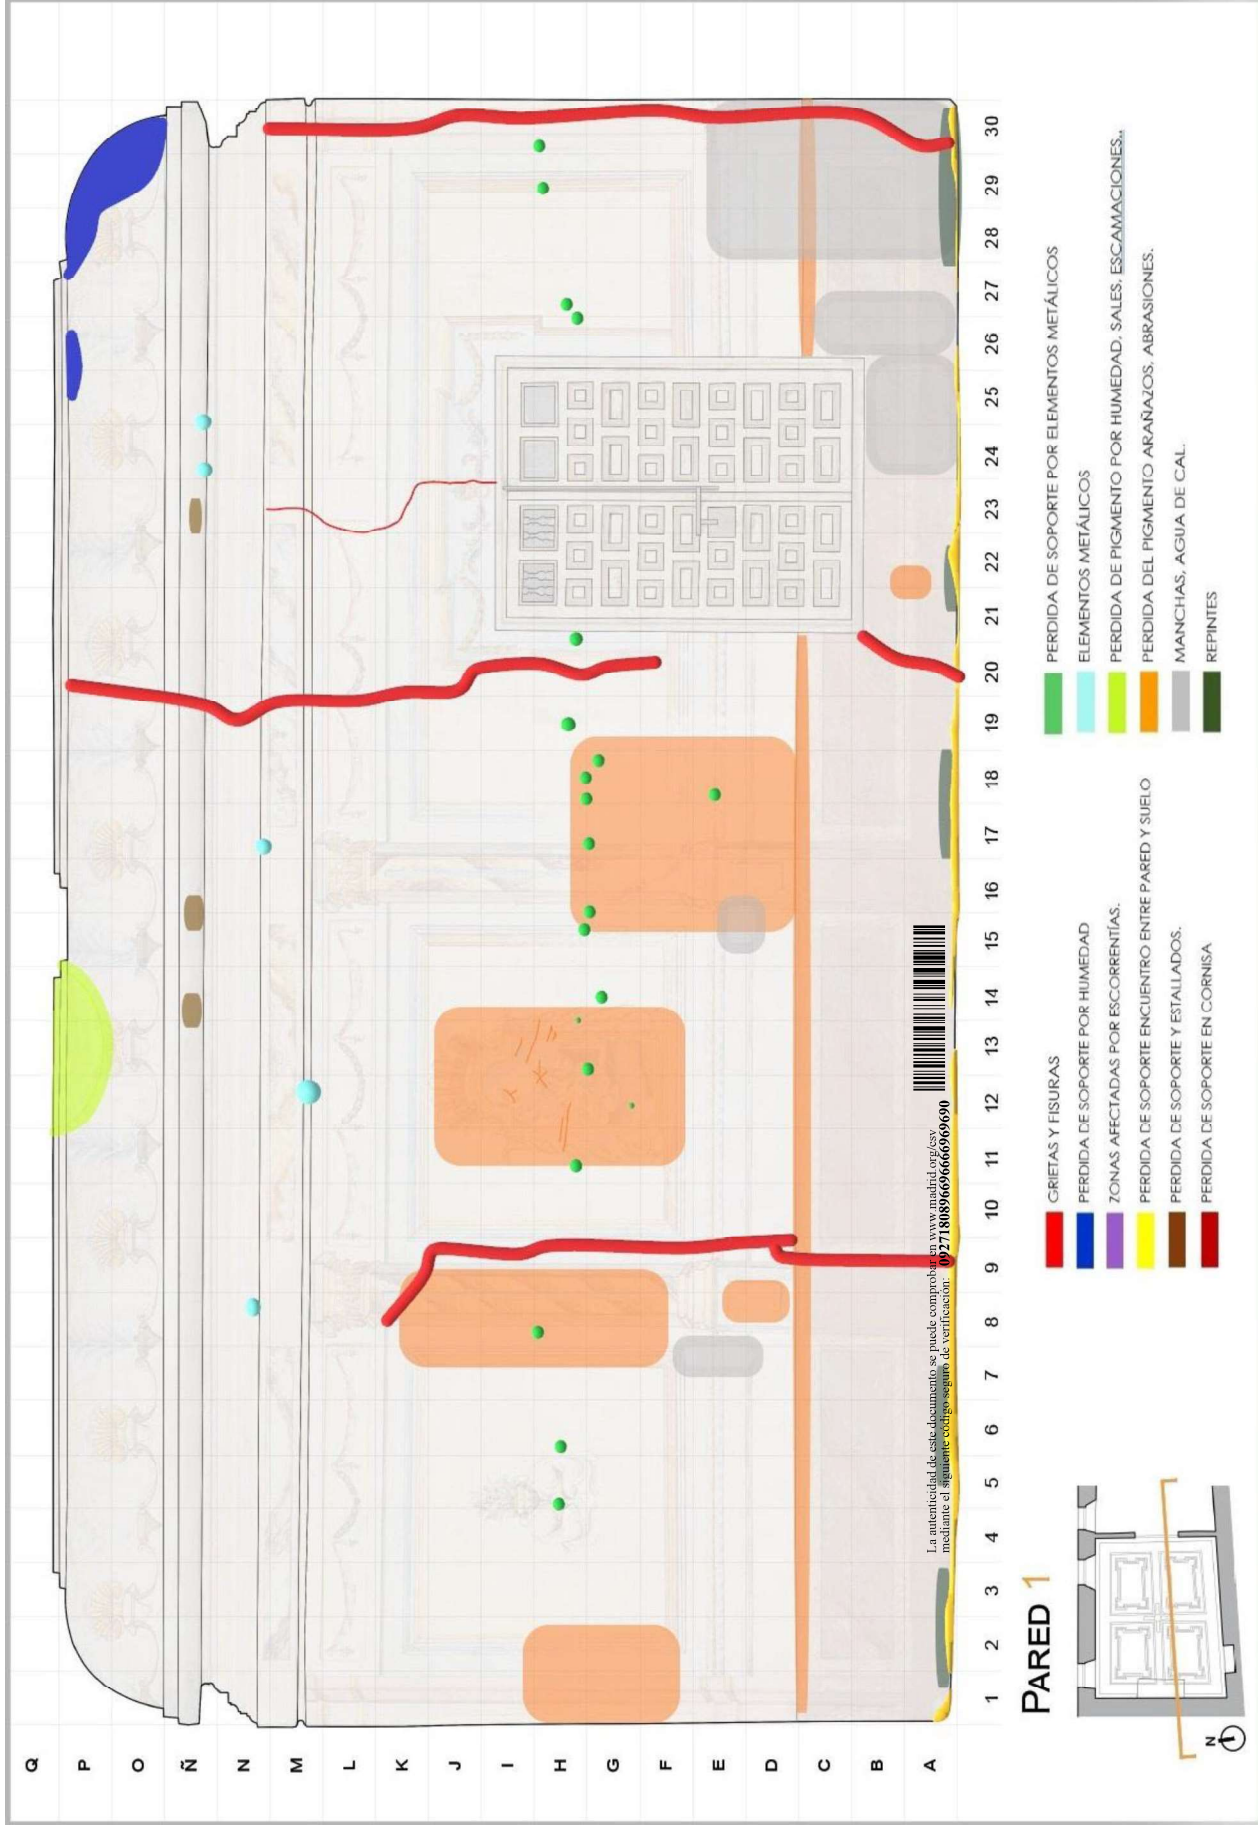
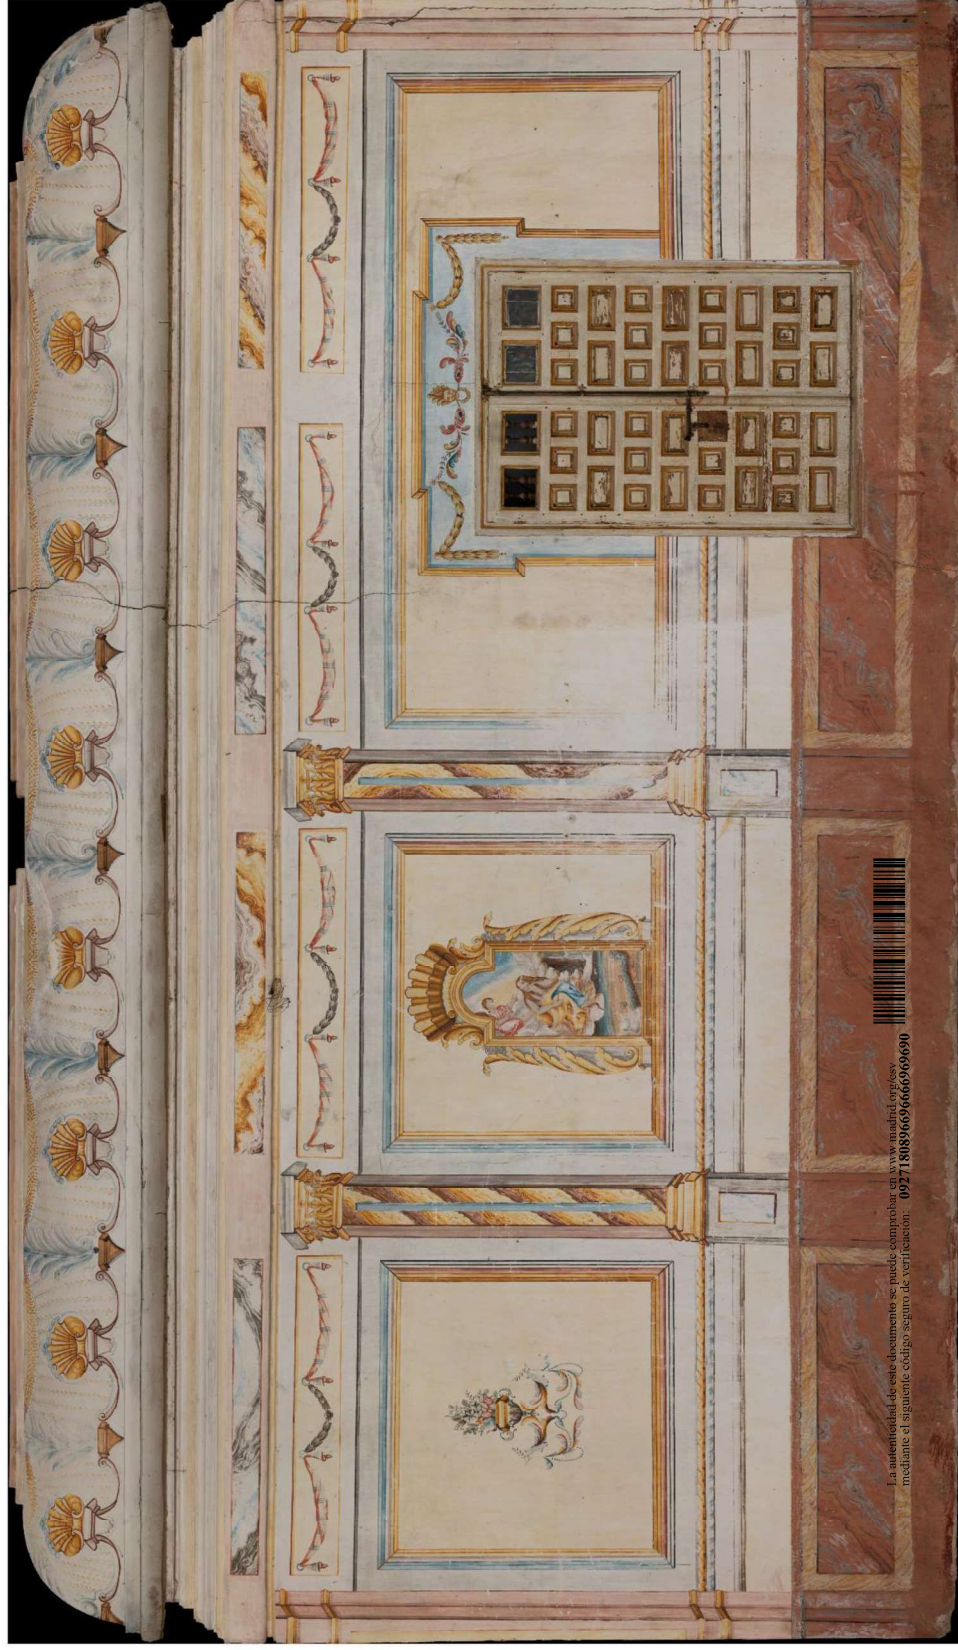
PARED 1

CROQUIS CON PROBLEMAS DE ESTRUCTURA Y PELÍCULA PICTÓRICA

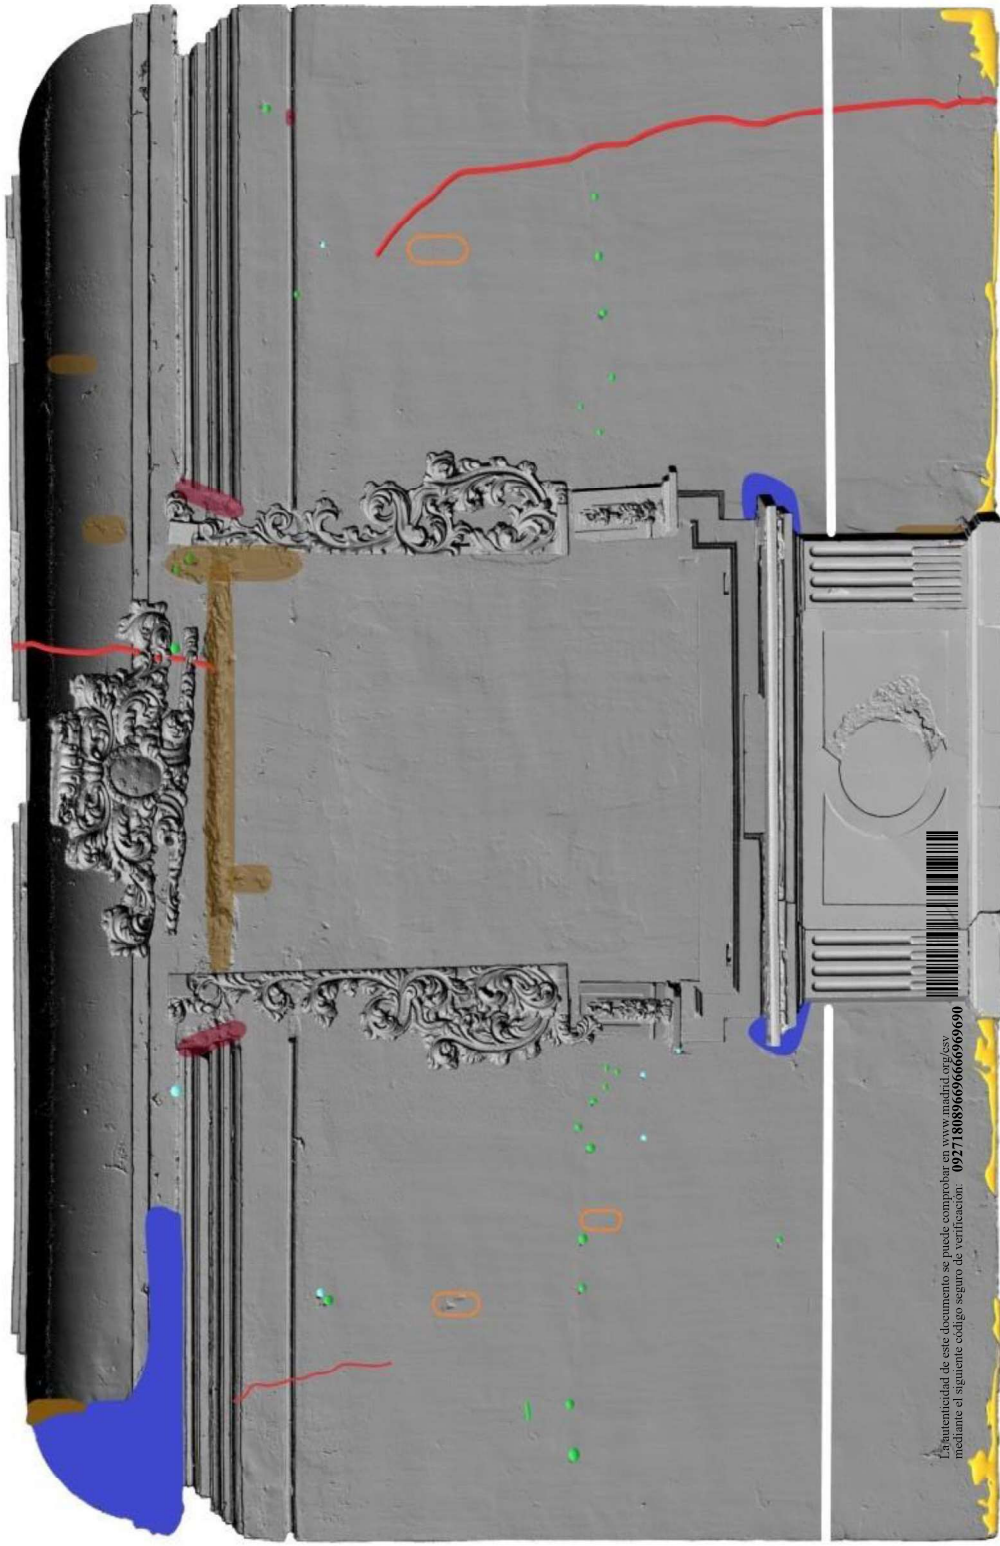
PARED 2

CROQUIS CON PROBLEMAS ESTRUCTURALES EN CAPAS DE MORTERO

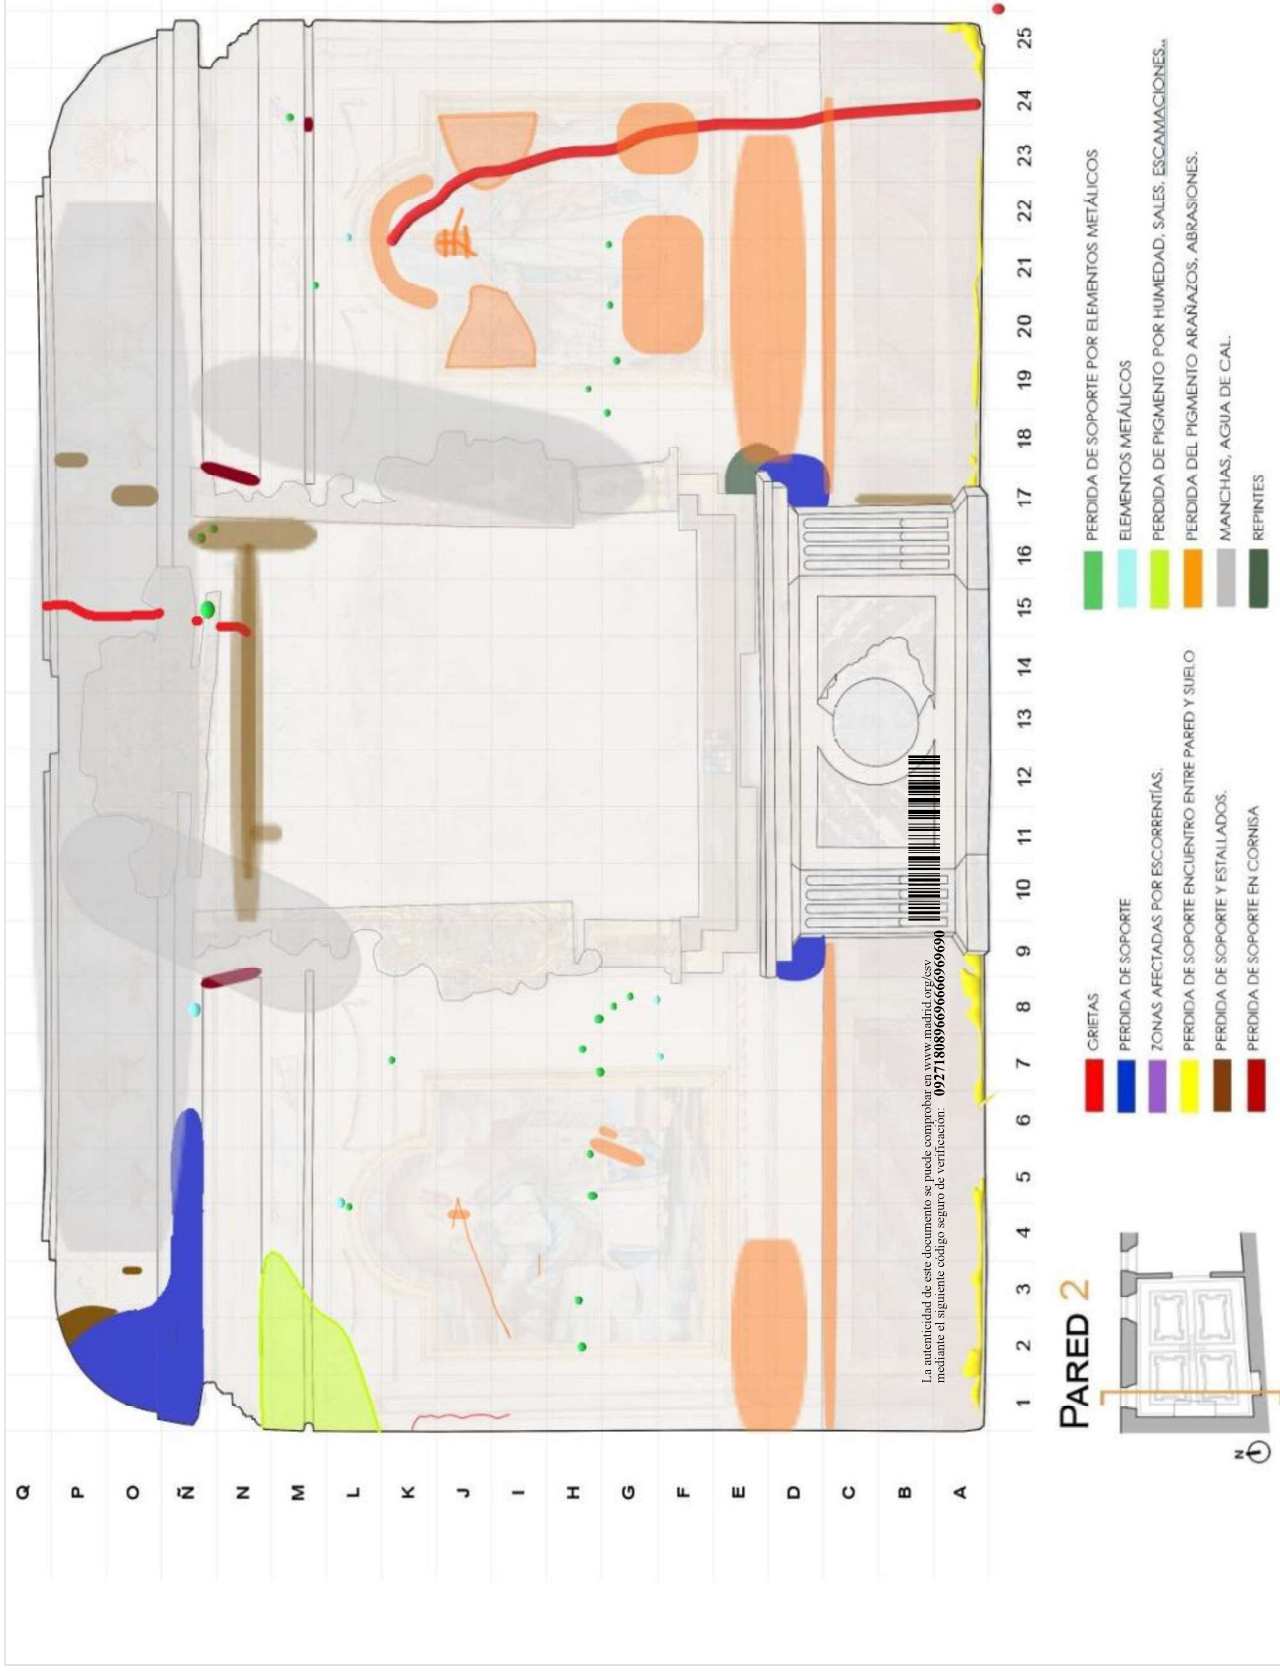
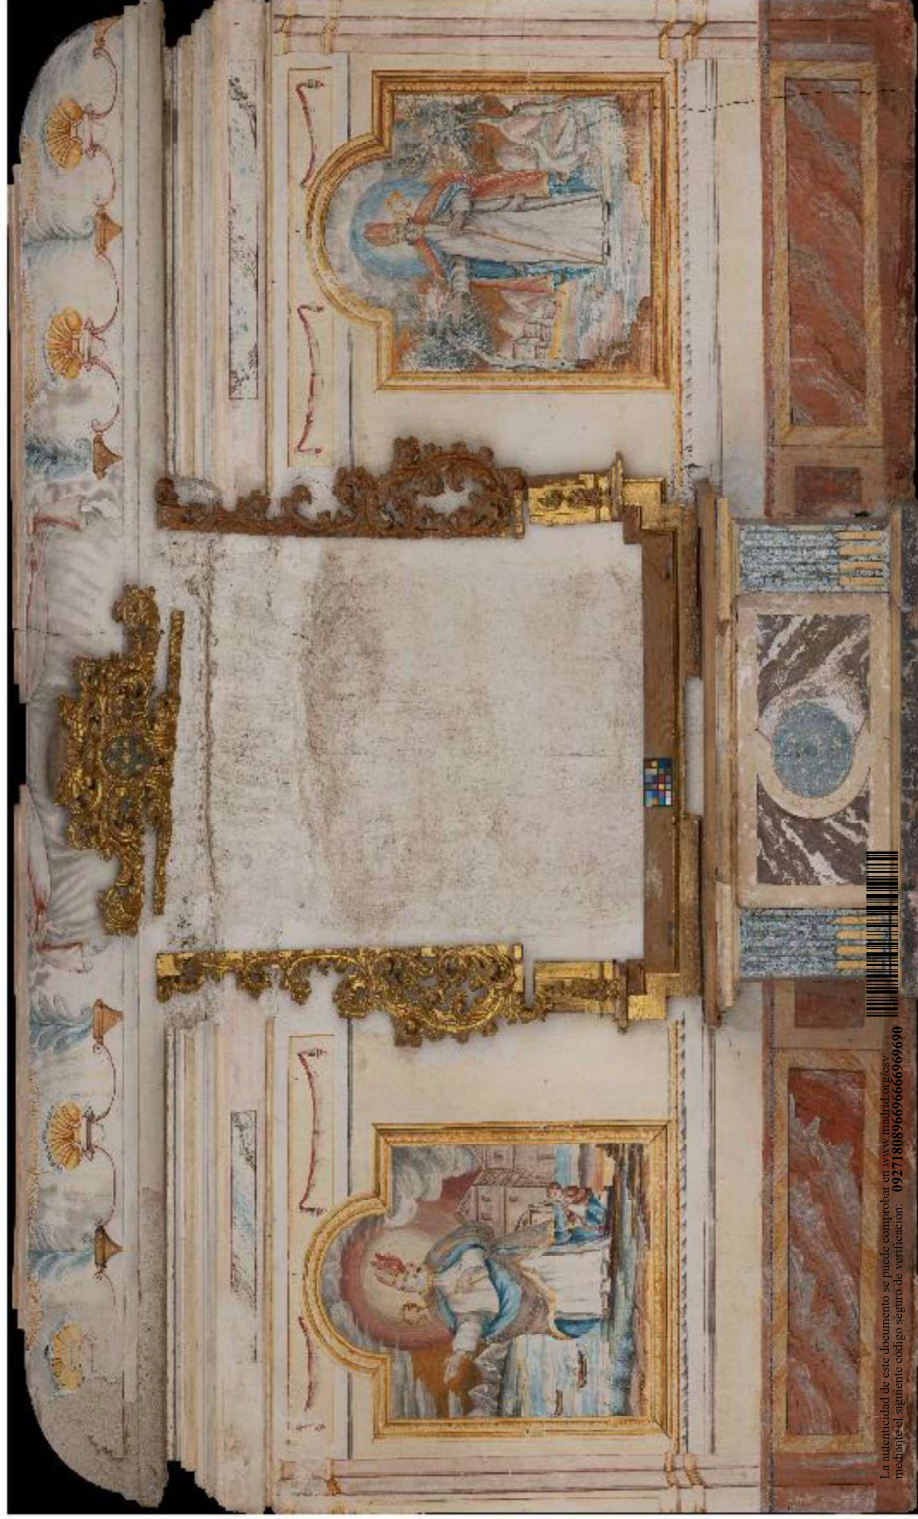
PARED 2

CROQUIS CON PROBLEMAS DE ESTRUCTURA Y PELÍCULA PICTÓRICA

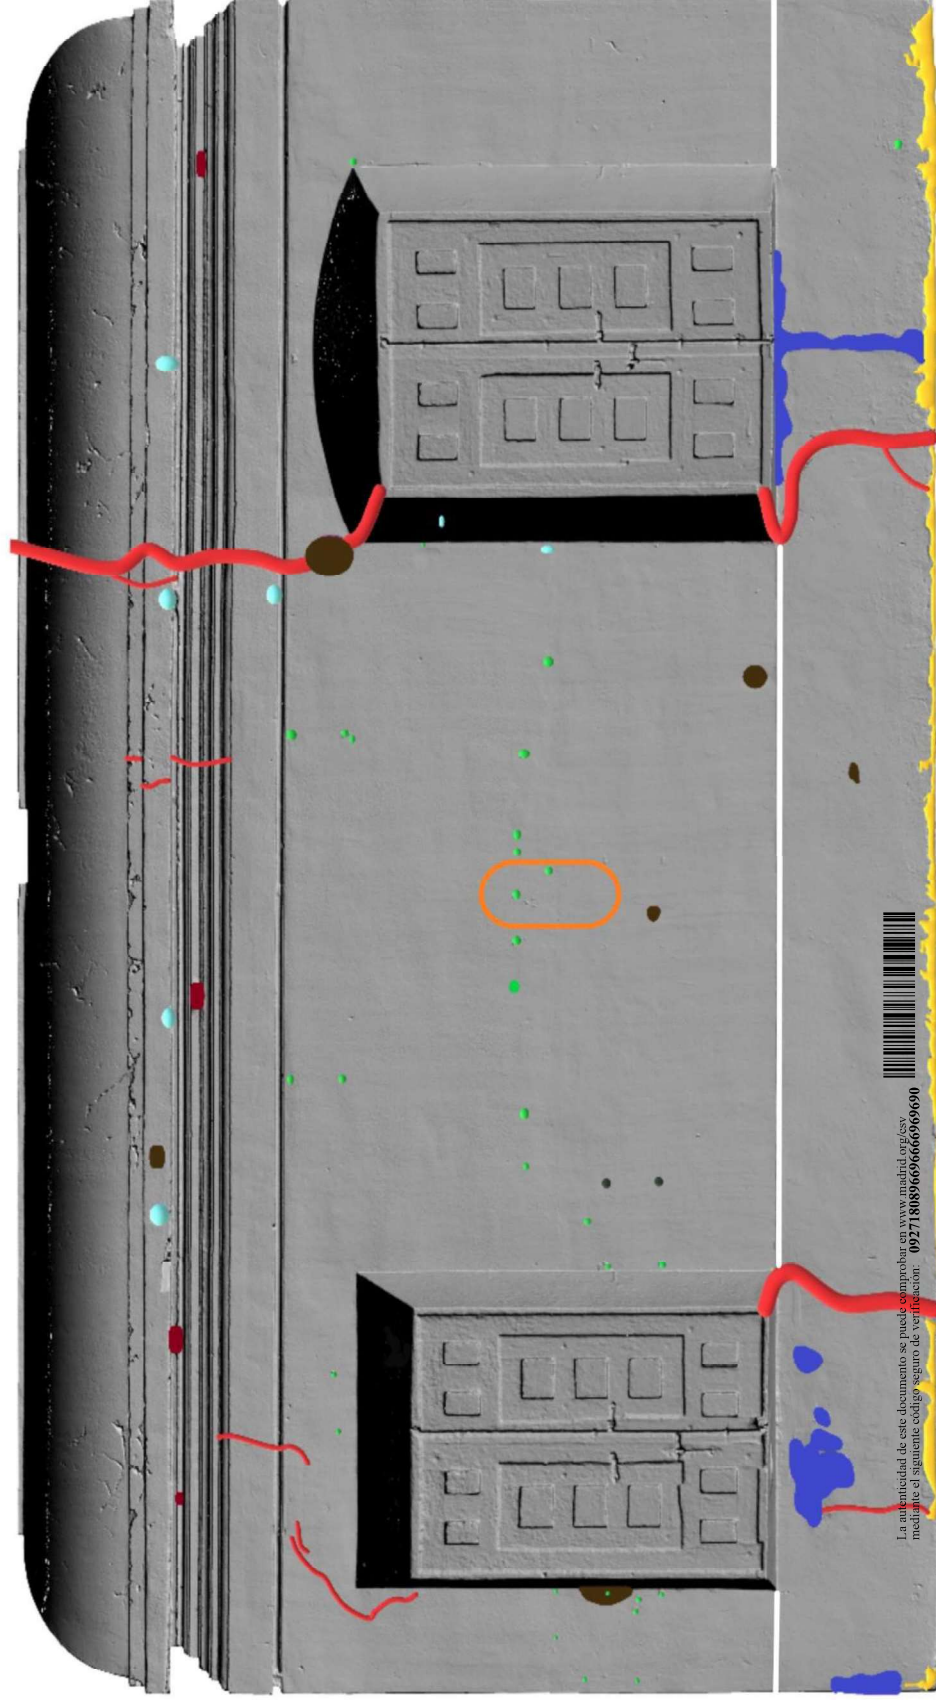
PARED 3

CROQUIS CON PROBLEMAS ESTRUCTURALES EN CAPAS DE MORTERO

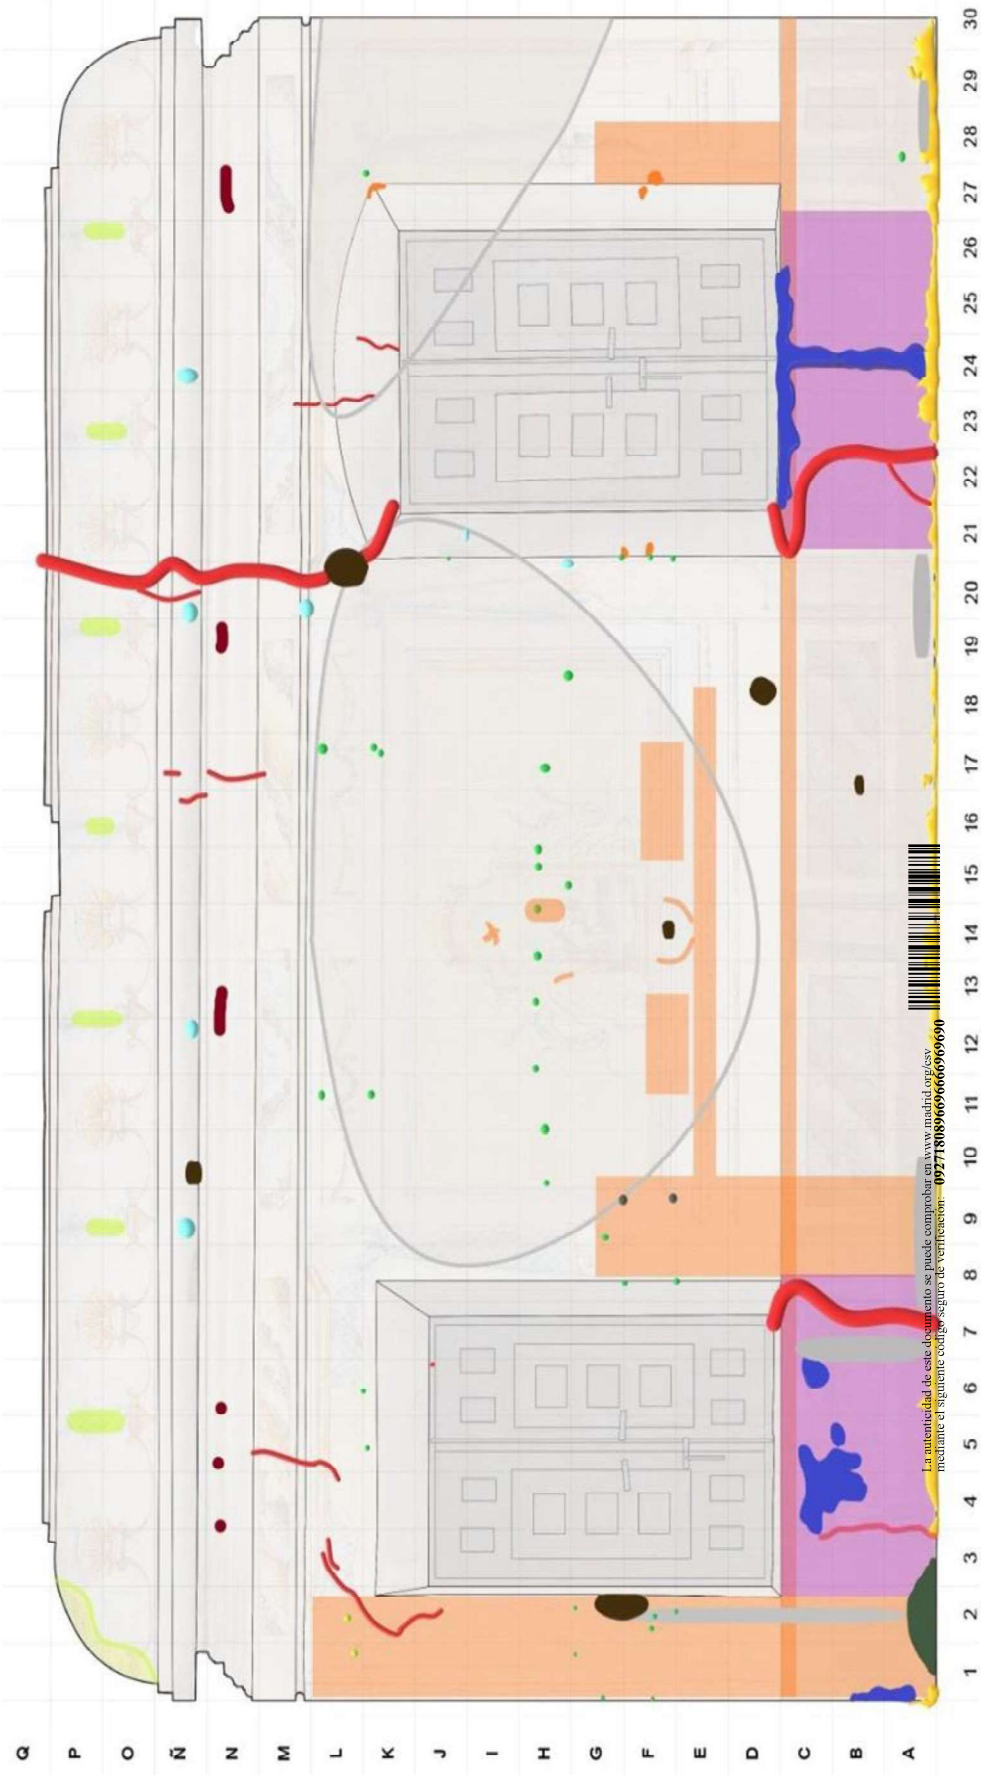
PARED 3

CROQUIS CON PROBLEMAS DE ESTRUCTURA Y PELÍCULA PICTÓRICA

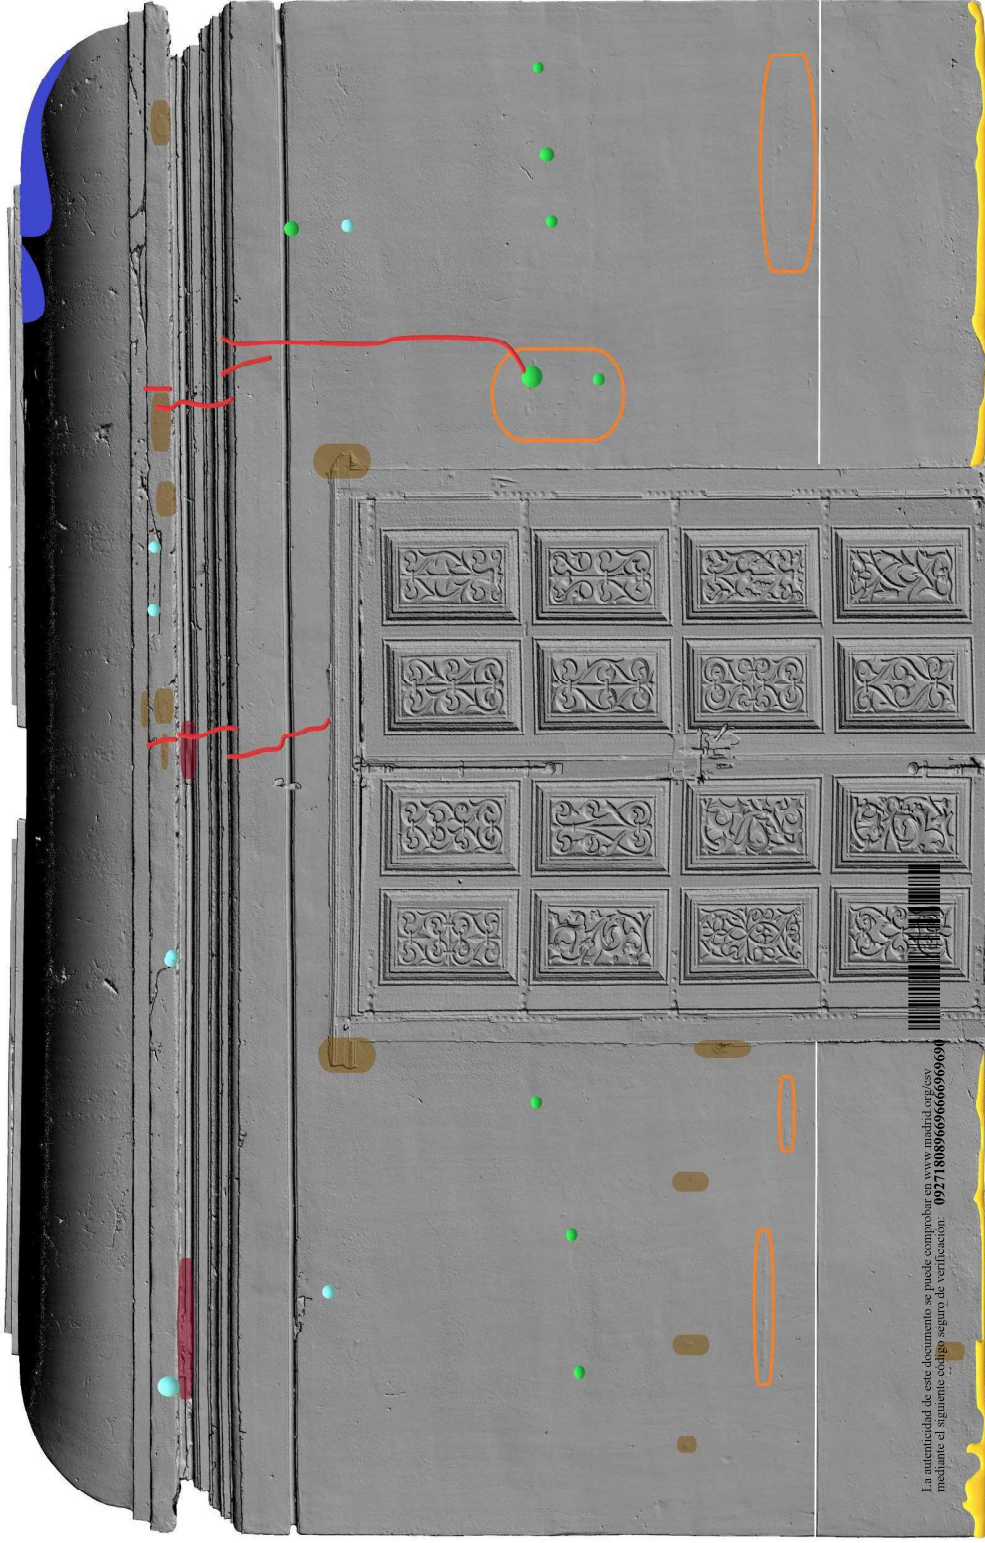
PARED 4

CROQUIS CON PROBLEMAS ESTRUCTURALES EN CAPAS DE MORTERO

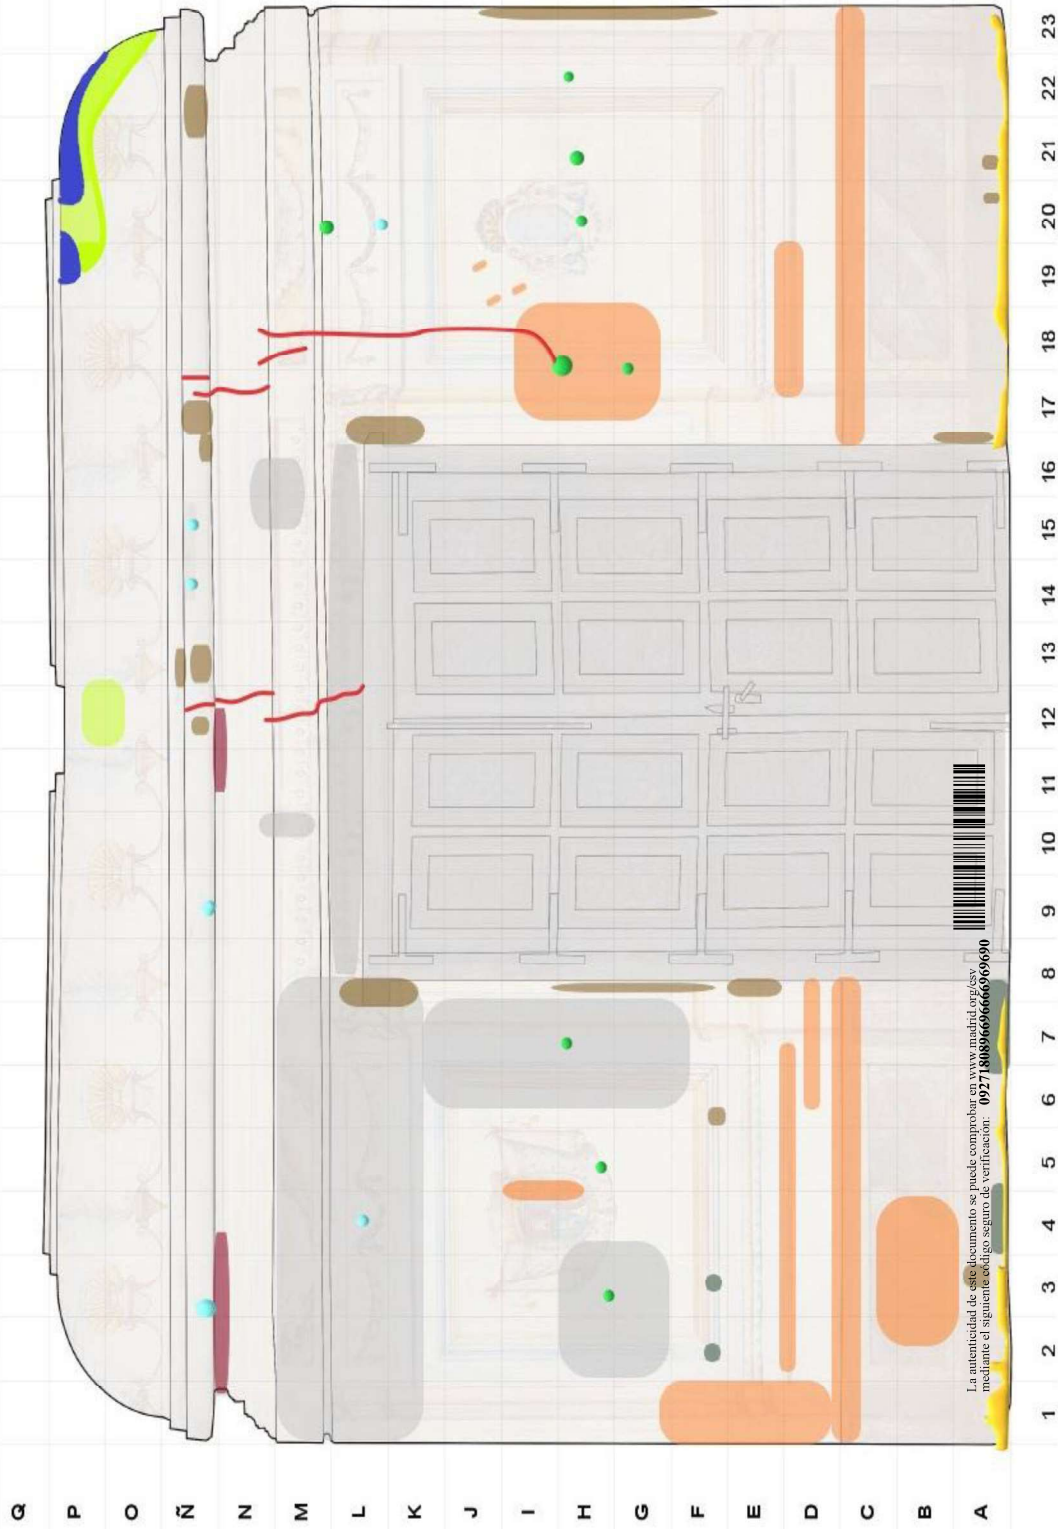
PARED 4

CROQUIS CON PROBLEMAS DE ESTRUCTURA Y PELÍCULA PICTÓRICA

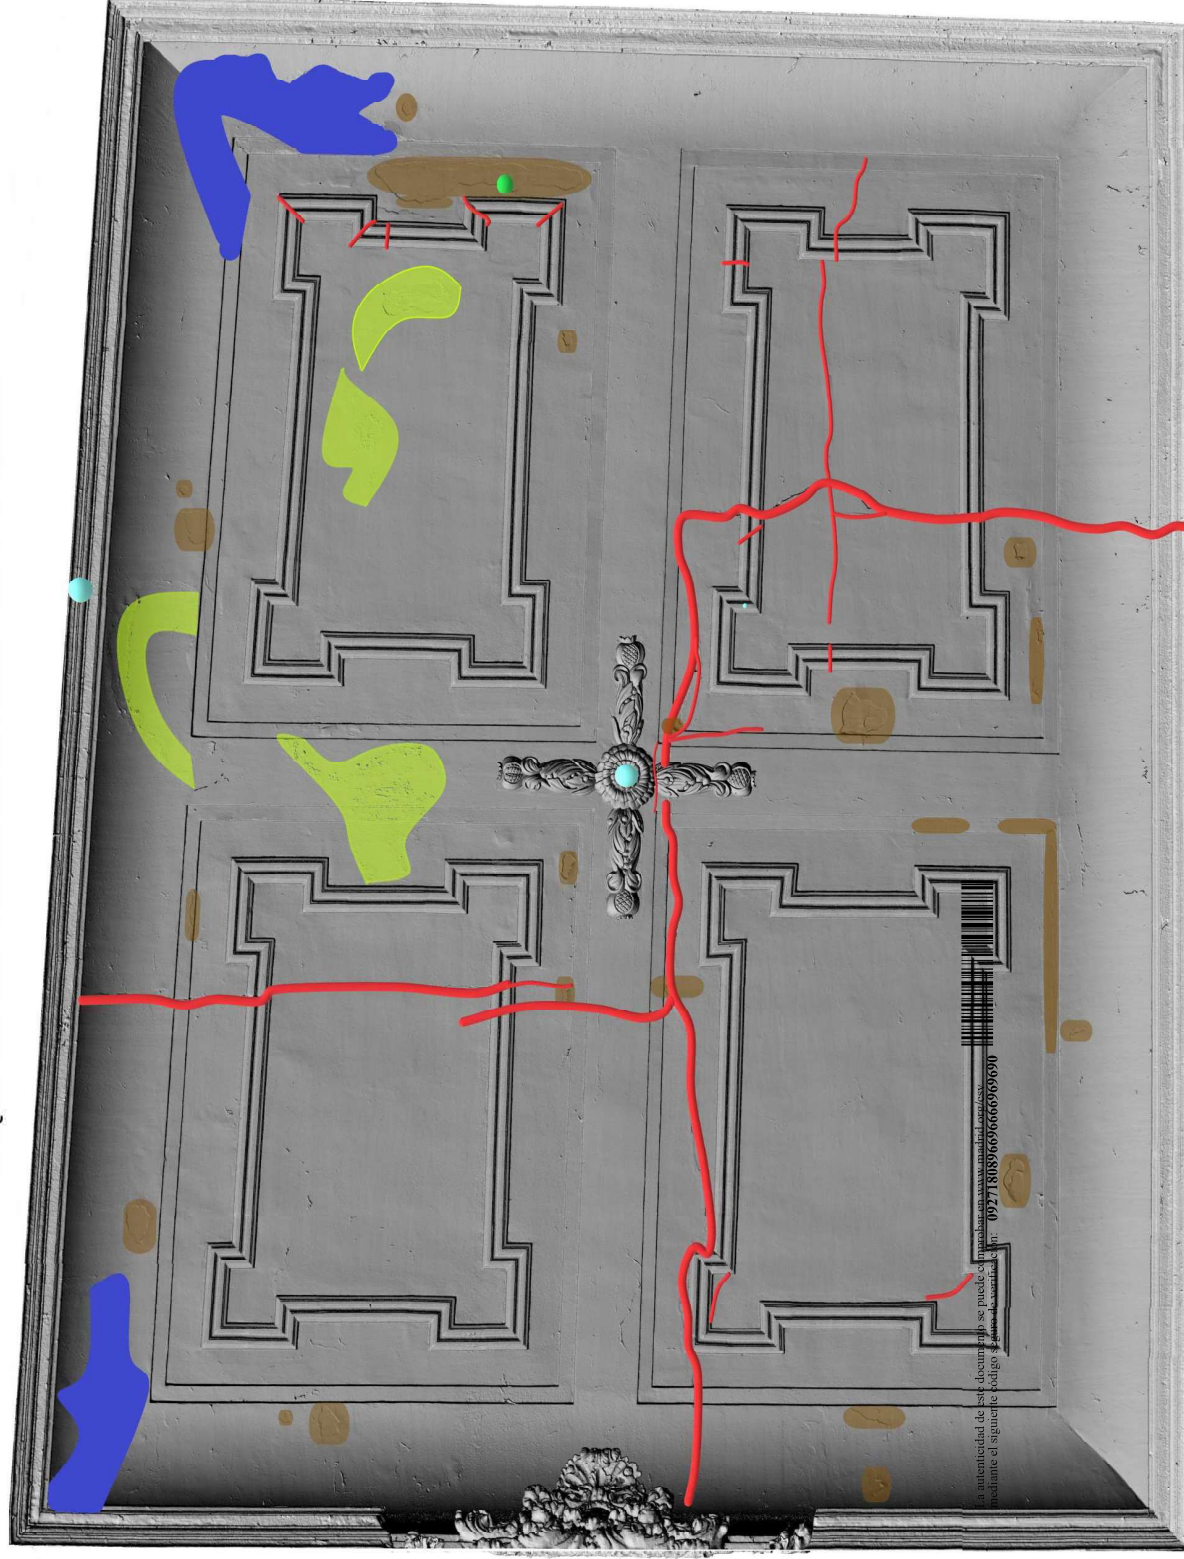
CROQUIS CON PROBLEMAS ESTRUCTURALES EN CAPAS DE MORTERO

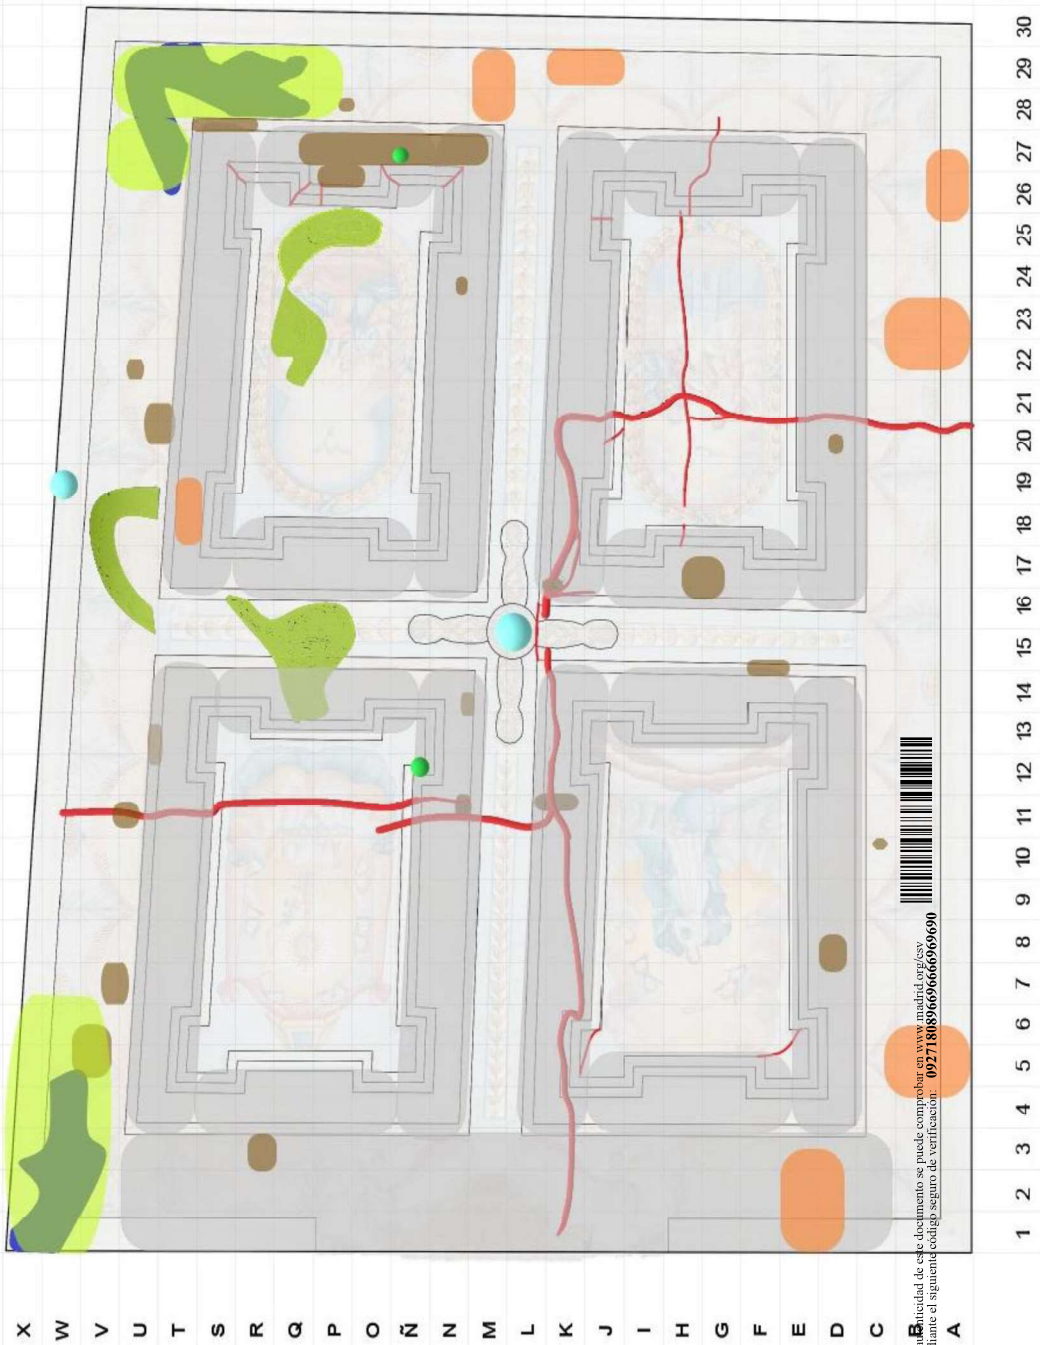
TECHO \varnothing_N

CROQUIS CON PROBLEMAS DE ESTRUCTURA Y PELÍCULA PICTÓRICA
