ACTUACIONES EDIFICIOS A Y B	
<div></div>	Área de tejas a levantar y recolocar
Notas:	
<div></div>	Se retirarán cuidadosamente las tejas en la zona de actuación. Se seleccionarán las reutilizables y las de los restantes edificios en los bornos en el edificio A y se concentrarán las tejas de nuevo suministro en edificios completos del edificio B.
<div></div>	Nueva limahoya de plazas cerámicas
<div></div>	Colocación de canalón recuperado
<div></div>	Línea de vida

Dirección General de Infraestructuras y Servicios de Educación y Universidades	
Proyecto de ejecución de:		VICERRECTORÍA, CONSEJERÍA DE EDUCACIÓN Y UNIVERSIDADES	
SUSTITUCIÓN DE CUBIERTA Y OTRAS ACTUACIONES EN EL IES "CENTRO DE CAPACITACIÓN AGRARIA" DE VILLAVICIOSA DE ODO		Avenida de las Viveras, 1. 28070 - Villaviciosa de Odo (Madrid)	
plano	Edificios A y B	Patologías - Actuaciones	
fecha	junio 2023	escala	1:100 dm.A1
el arquitecto		01	
José María López-Caballero - Arquitecto		573 665 302	
Licencia profesional nº 13.000		Colección de planos nº 13.000

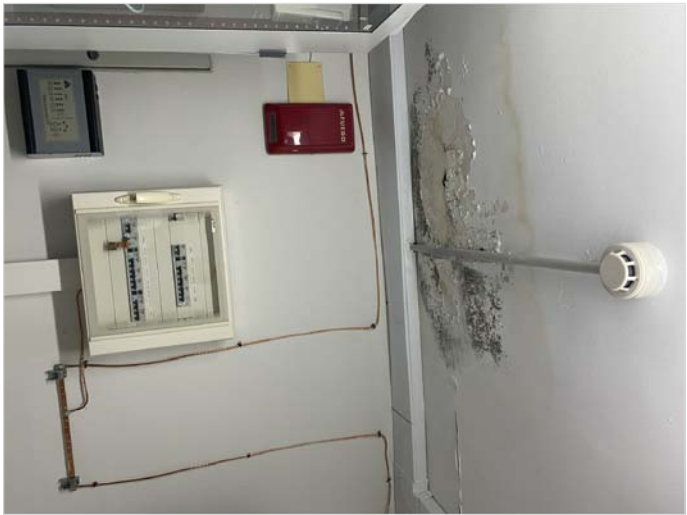
Filtraciones en el cuarto de calderas coincidiendo con el encuentro de dos cubiertas

Levanto de tejas en el faldón de la cubierta del RACK. Limpieza de la base del faldón. Impermeabilización con tela asfáltica. Recolocación de tejas.

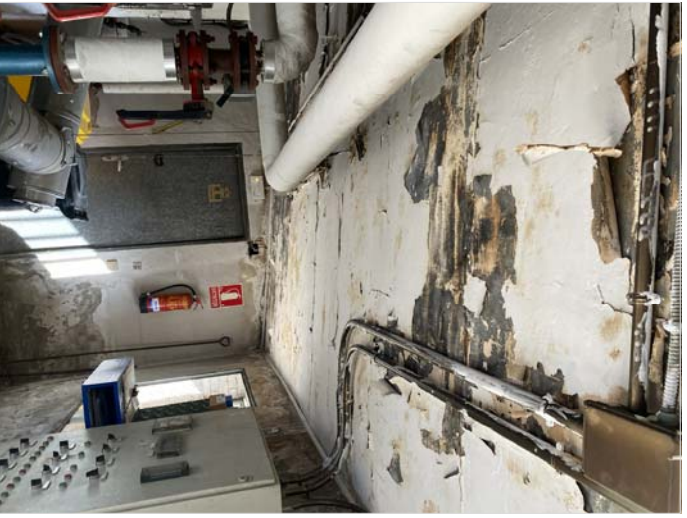
Filtraciones en el cuarto de calderas coincidiendo con una cubierta con muy poco inclinación para ser de teja)

Levanto de tejas en el faldón de la cubierta del cuarto de calderas. Levantado de canalón de la base del faldón. Impermeabilización con tela asfáltica. Recolocación de tejas. Recolocación de canalón y bajante

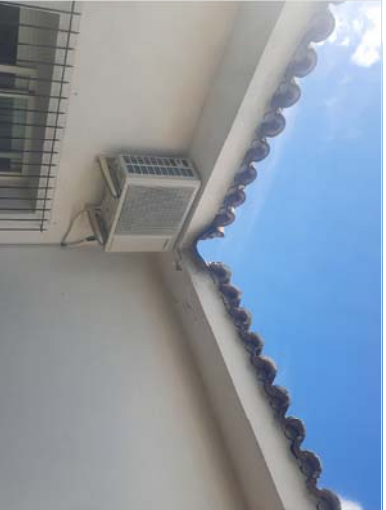
Humedad en la limahoya

Levanto de tejas en los hierles de la limahoya. Limpieza de la base del faldón. Recolocación de tejas

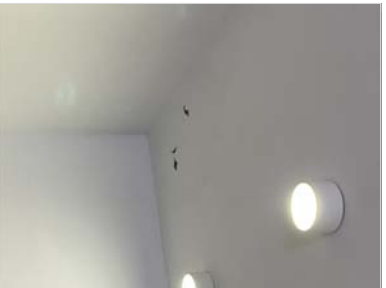
Humedad en el vestíbulo de acceso coincidiendo con tejas desplazadas próximas a la cumbrera a la base del faldón sobre el acceso

Levanto de tejas en el faldón de la cubierta del acceso. Levantado canalón de la base del faldón. Recolocación de canalón recuperado. Línea de vida en techos afectados

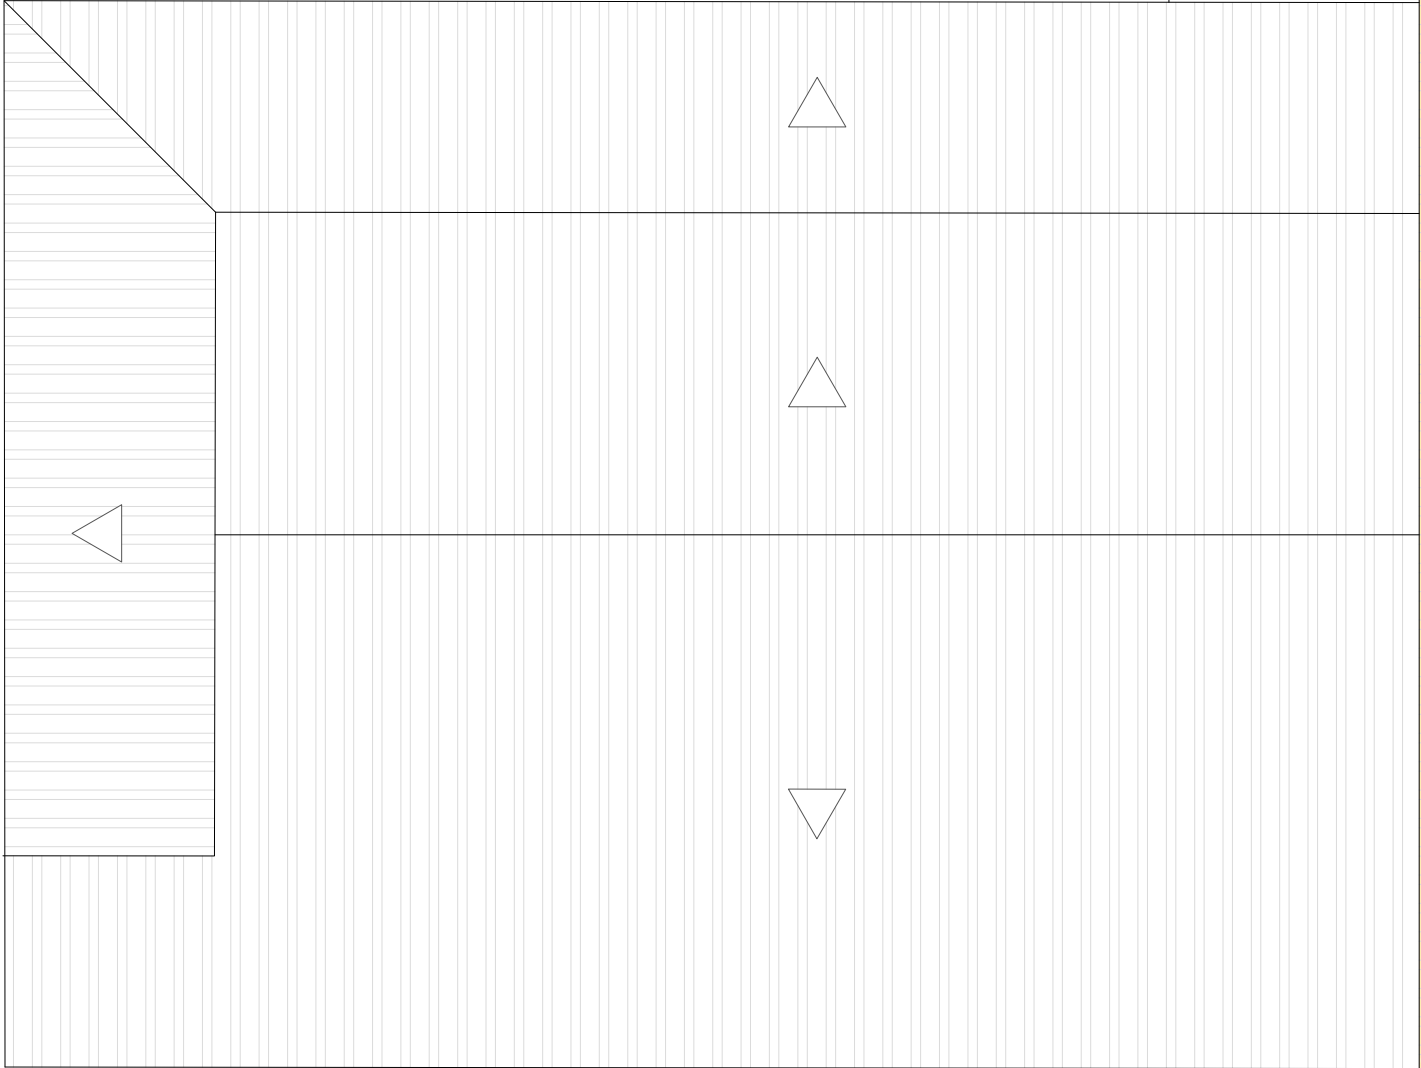
Filtraciones en el cuarto de calderas coincidiendo con una cubierta con muy poco inclinación para ser de teja)

Levanto de tejas en el faldón de la cubierta del office. Levantado de canalón de la base del faldón. Impermeabilización con tela asfáltica. Recolocación de tejas. Recolocación de canalón y bajante

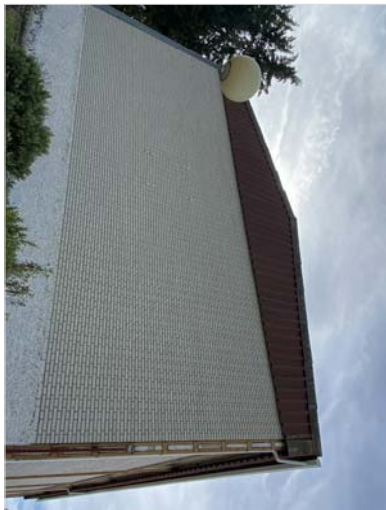
Cubierta y revestimiento lateral de coronación de fachada de fibrocemento

Levanado de la cubierta y placas laterales de fibrocemento. Levantado de remates de cubierta y canalones. Nueva cubierta y revestimiento lateral mediante panel sandwich. Nuevos canalones

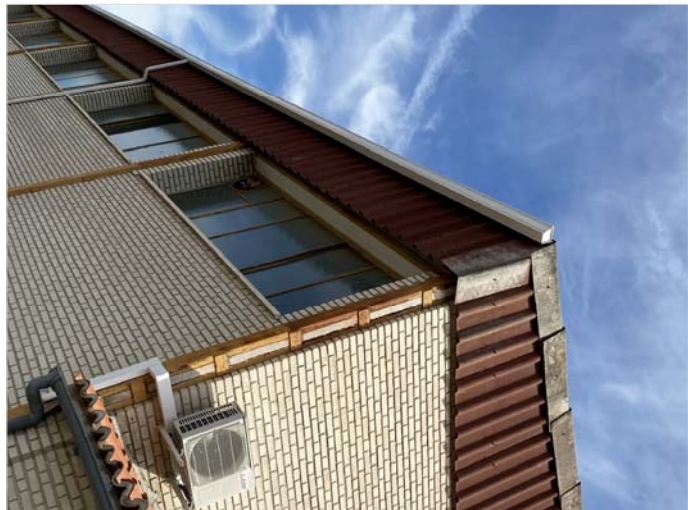
Canalón y bajantes en fibrocemento. Estructura metálica exterior vista. Levantado de canalones y posterior colocación de nuevos canalones. Pintado de elementos estructurales que quedan a la vista. Línea de vida

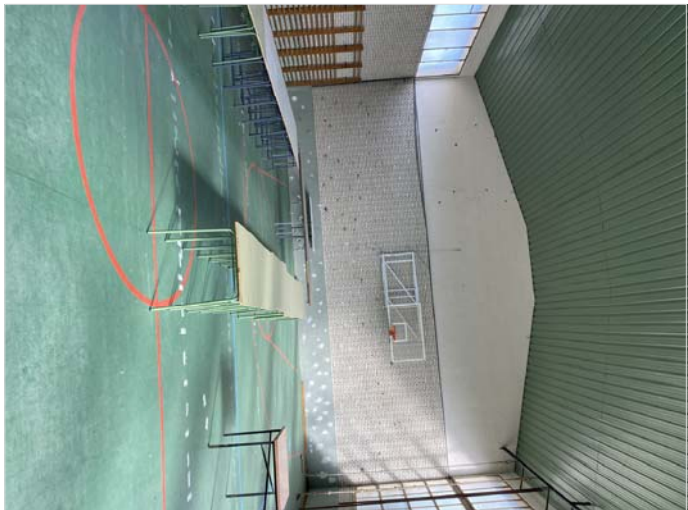
Falso techo de chapa lacada. Existen filtraciones de cubierta cuyo origen no se puede determinar por la presencia de este falso techo

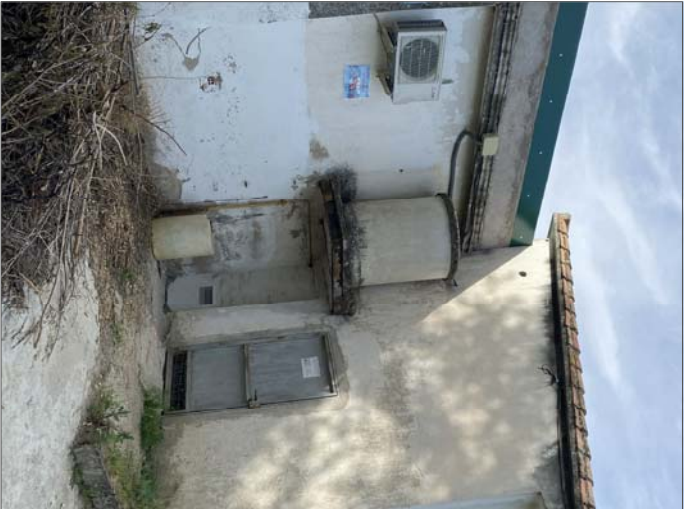
Depósito de
depósitos en
fachada del edificio
Depósito de
fibrocemento en
parceta

Refinada de los
depósitos de
fibrocemento
Taponado de las
instalaciones de
fontanería

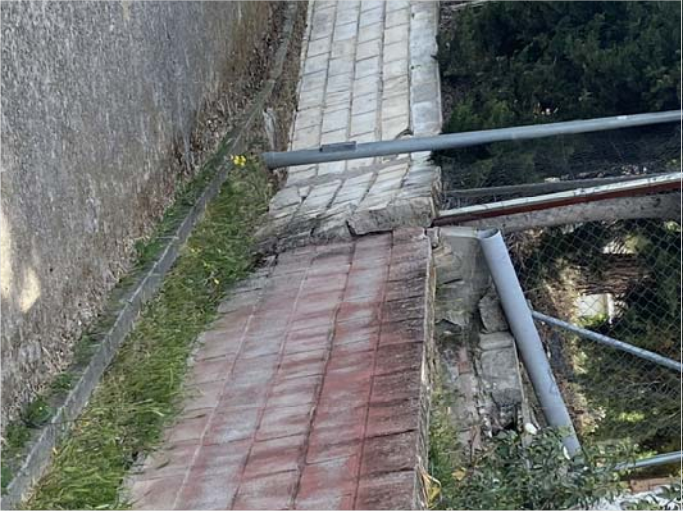
Muro de contención
de tierras en
cubierta por el
empleo de las
laderas
Plantación de
árboles en la parte
superior

DESMONTADOS Y DEMOLICIONES
Refinada de vallado metálico y sus apoyos
Tala de todos los árboles, tomando las medidas de seguridad necesarias por la proximidad del tendido eléctrico aéreo
Refinada y acopio para su reutilización de las farolas que se van
Reiniciada la obra del borde de la calzada
Excavación de tierras en el trasdado del muro, formando talud
Demolición del muro de contención de bloques y de su cimentación
ACTUACIONES
Nuevo muro de contención de hormigón armado
Drenaje del trasdado del muro y relleno de tierras
Colocación de las farolas en la misma posición anterior con su nueva acometida
Nuevo vallado metálico
Plantación de árboles en la parte superior del muro

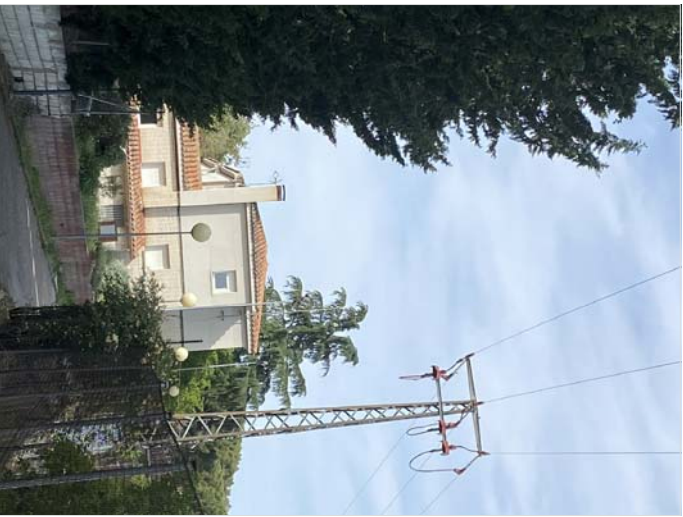
Extensión de
terreno eléctrico
aéreo próximo
(importante a la
hora de tomar
medidas en la sala
de árboles)

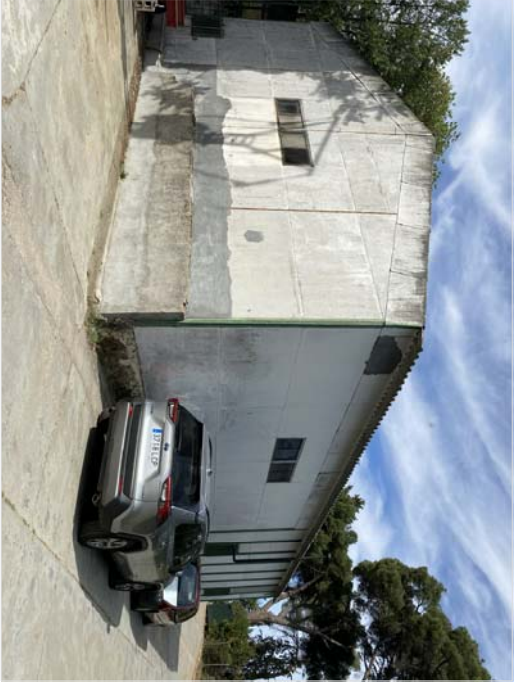
Cubierta de
fibrocemento
apoyada sobre
estructura metálica
(oculta por falso
techo)
Falso techo de
paneles de
fibrocemento
colocados entre los
pilares metálicos

DESMONTADOS Y DEMOLICIONES
Levantado completo de cubierta de fibrocemento
Levantado de paneles ventilados de fibrocemento de fachada
Levantado de remates de fibrocemento de cubierta y fachada
Levantado de instalaciones interiores afectadas en paredes
ACTUACIONES
Refuerzo perimetral con correa entre pilares
Nueva cubierta mediante panel sandwich
Nueva fachada de panel sandwich sobre estructura auxiliar
Trasdosado interior + aislamiento térmico
Reubicación de instalaciones afectadas
Pintura
