## **INFORME SOBRE EL MODIFICADO DEL CONTRATO DE OBRAS DE IMPERMEABILIZACIÓN DEL TRASDÓS, CONSOLIDACIÓN DEL TERRENO EN EL TRASDÓS Y REPARACIONES DE LA SUPERESTRUCTURA Y DEL DRENAJE DEL TÚNEL DE LA LÍNEA 7B DE METRO DE MADRID, ENTRE LAS ESTACIONES DE SAN FERNANDO Y BARRIO DEL PUERTO. EXPEDIENTE A.OBR.31199.2024**

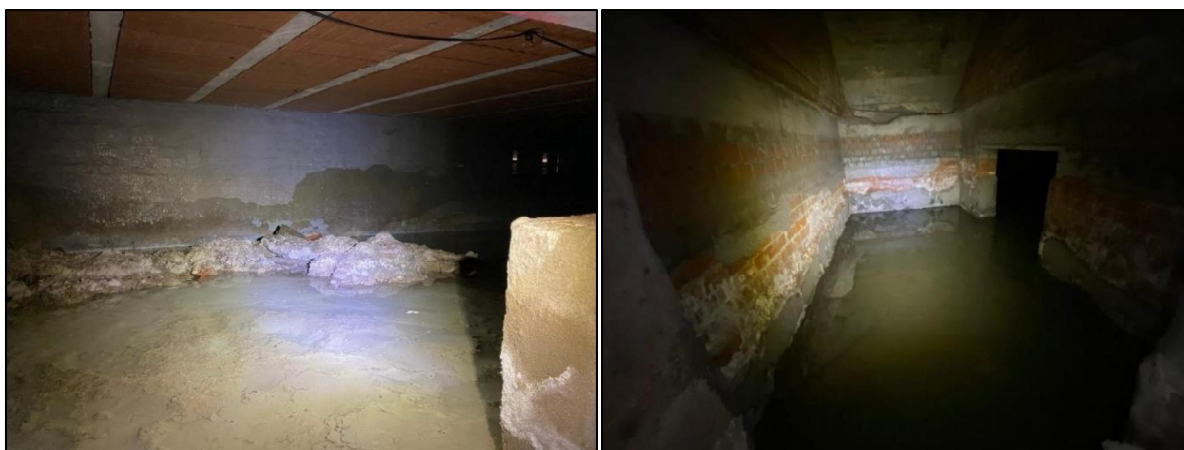
En ambos casos los bajo andenes están completamente inundados, con una lámina de agua de entre 10 y 20 cm. Hay daños provocados por las sales en los muros que separan las distintas cámaras y el fondo del bajo andén está cubierto, en ambos casos, por un lodo compuesto por sales y por una descomposición del hormigón de la losa.

No se aprecian los drenajes transversales porque están completamente obturados y cubiertos por la lámina de agua.

*Figura 1. Fotografías realizadas en los bajo andenes de Andén 1 San Fernando y que muestran cómo las cámaras están completamente inundadas y presentan acumulación de sales.*

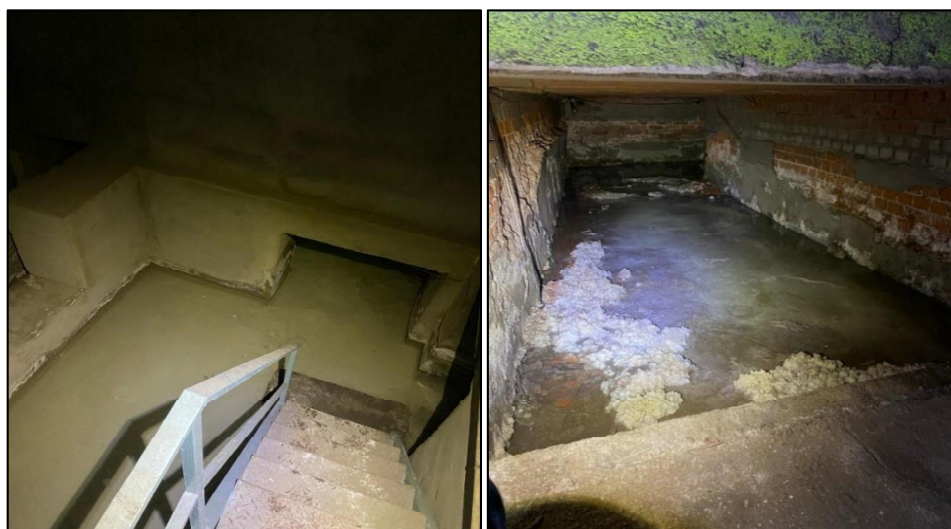
Los canales de drenaje de las cámaras bufas que se pueden ver desde ambos bajo andenes están inundados y presentan obstrucciones completas. El tubo inferior que circula bajo la canaleta central se encuentra obstruido y se observan aguas estancadas.

*Figura 2. A la izquierda, escalera de acceso al bajo andén de Andén 2 San Fernando. A la derecha, mismo bajo andén con daños en muros y enfoscados.*

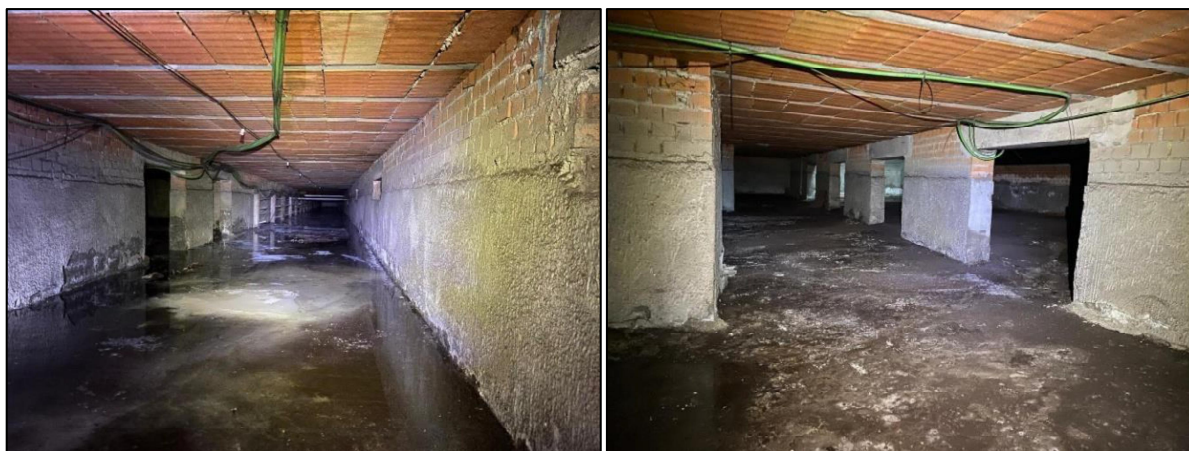
*Figura 3. Vistas del bajo andén (Andén 1) de La Rambla. A la izquierda, se aprecia la inundación parcial del bajo andén en la zona próxima al dren longitudinal. A la derecha, estado general del bajo andén. Compárese con sus homólogos en San Fernando y Coslada Central.*

En ambos casos los bajo andenes tienen agua estancada, con una lámina de agua de entre 1 y 2 cm. Hay daños provocados por las sales en los muros que separan las distintas cámaras y el fondo del bajo andén se encuentra en mejor estado que en la estación de San Fernando, sin signos de descomposición del hormigón de la losa.

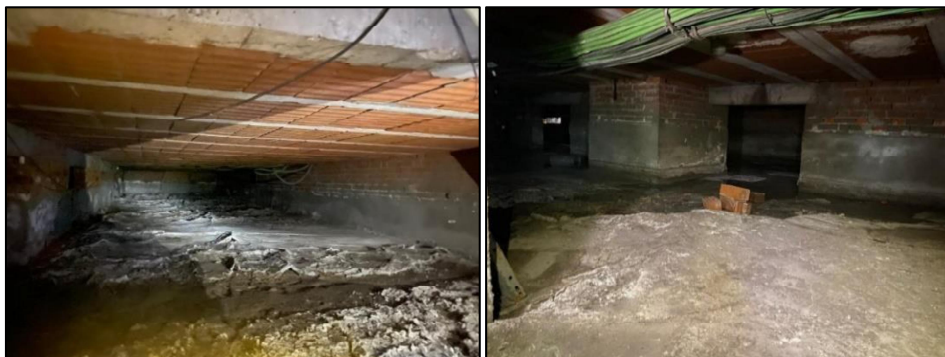
*Figura 4. A la izquierda. Bajo andén de Andén 2. Se observa el daño producido por sales en la solera. En la otra imagen, bajo andén 1 con inundación parcial.*

En ambos casos, los bajo andenes están inundados por una lámina de agua de entre 2 y 10 cm.

Hay daños provocados por las sales en los muros que separan las distintas cámaras y el fondo del bajo andén está cubierto en ambos casos por una gruesa capa de lodo compuesto por sales y por la descomposición del hormigón de la losa.
