EDIFICIO EN CALLE ADUANA, 29, MADRID

ADENDA II AL INFORME PERICIAL Y SOLUCIÓN TÉCNICA

La presente Adenda II complementa el contenido el Informe emitido, y de la primera Adenda entregada, reportando la campaña de termografías realizadas en el edificio el pasado día 13 de junio.

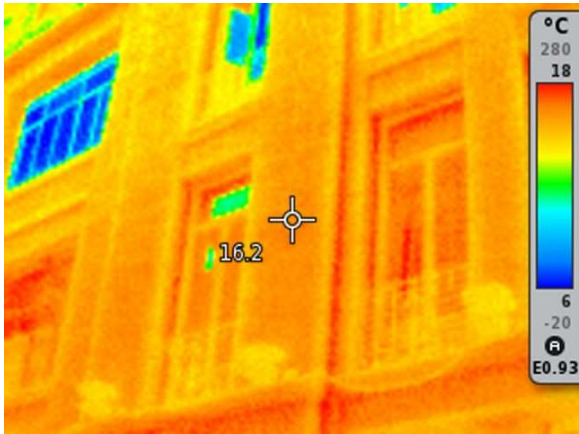
LECTURAS EN FACHADAS EXTERIORES	
Lectura 1: Fachada C/Aduana, zona B	Hora: 8:47

Observaciones: Las fachadas exteriores no presentan puentes térmicos relevantes. Los cambios de tono en las carpinterías responden a reflejos de luz

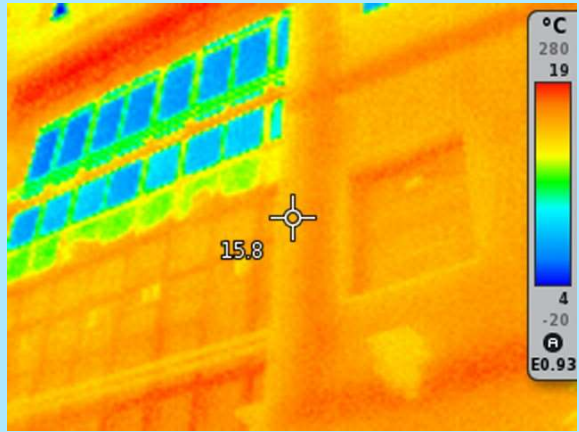
Lectura 2: Fachada C/Aduana, zona A	Hora: 8:49

Observaciones: Las fachadas exteriores no presentan puentes térmicos relevantes. Los cambios de tono en las carpinterías responden a reflejos de luz

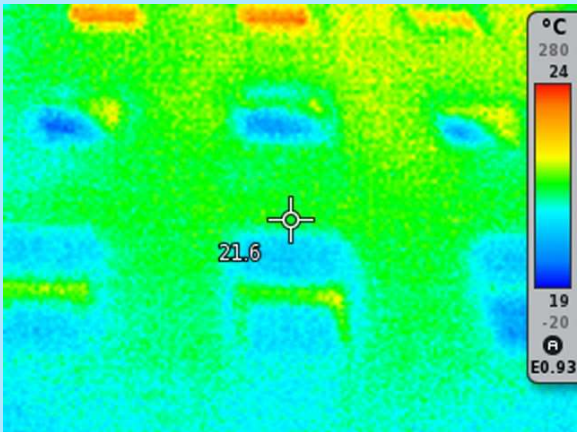
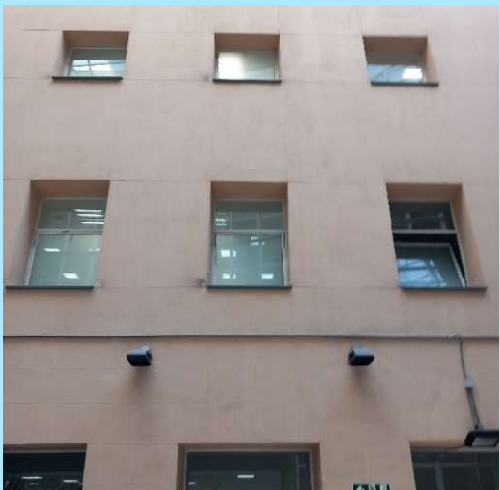
Lectura 4: Patio 1. Fachada Oeste	Hora: 8:56

En estas primeras lecturas del patio se recogen imágenes generales, adecuándose la temperatura de los paramentos a la interior.

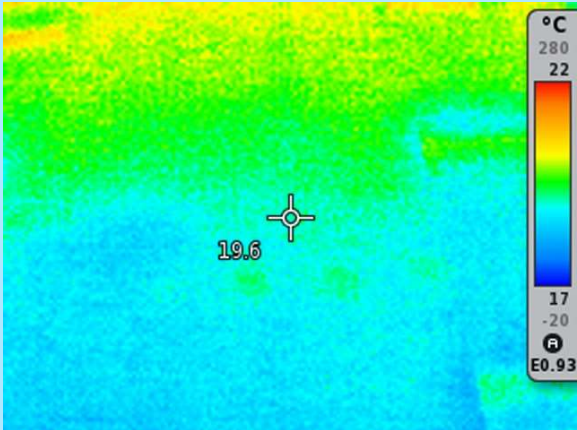
Lectura 10: Patio 3. Fachada Sur	Hora: 9:04

Mismo comentario que en patio anterior

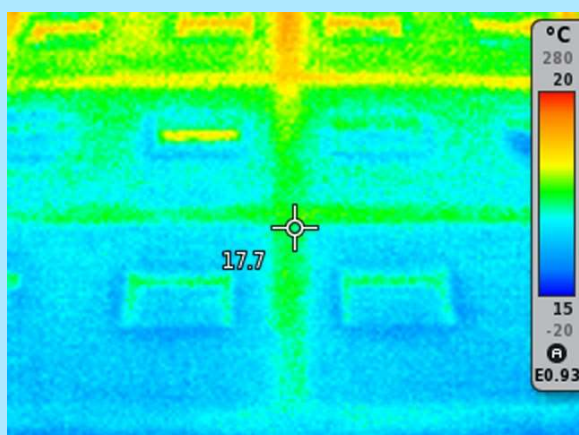
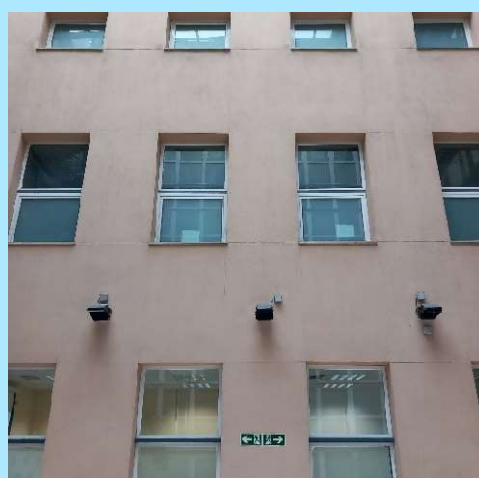
En el patio 6, ya a primera hora de la mañana se observan diferencias en las temperaturas de los paramentos según se asciende.

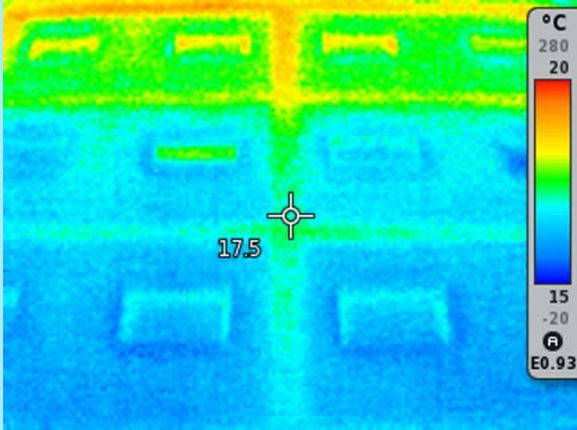
Lectura 15: Patio 6. Fachada Este	Hora: 9:14

Observaciones: Imagen complementaria a la 15, reforzando la impresión de aumento de temperatura en plantas superiores

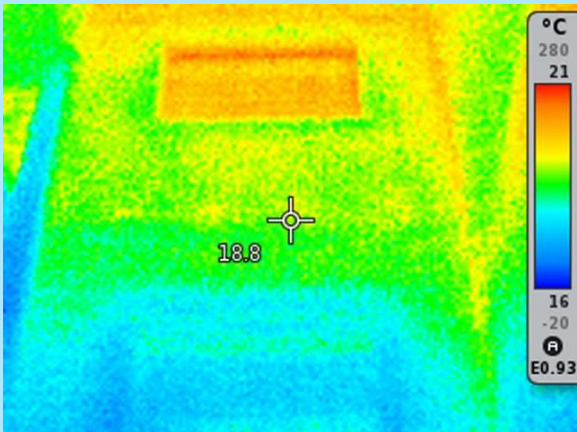
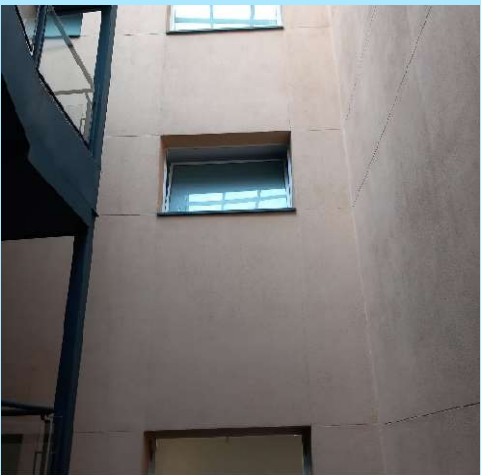
Lectura 16: Patio 4-5.	Hora: 9:16

Observaciones: En este patio se produce un efecto similar. Al ser más reducido no es posible obtener imágenes claras de todas sus fachadas.

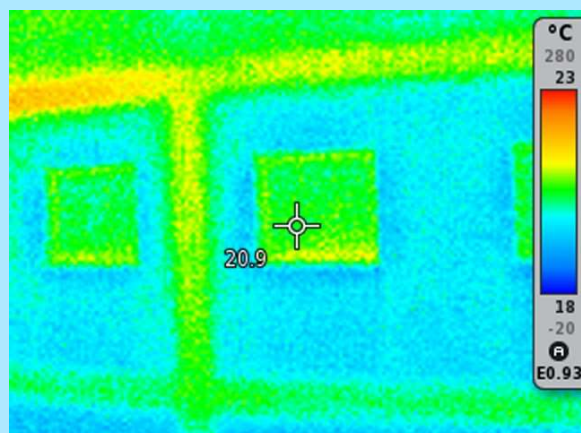
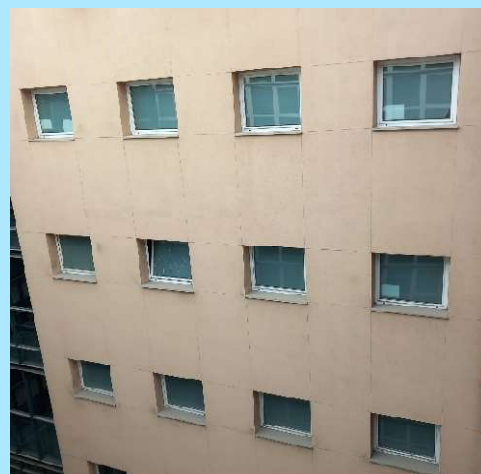
**Observaciones:** En esta imagen se aprecia claramente el esquema estructural, y su comportamiento diferencial según se asciende

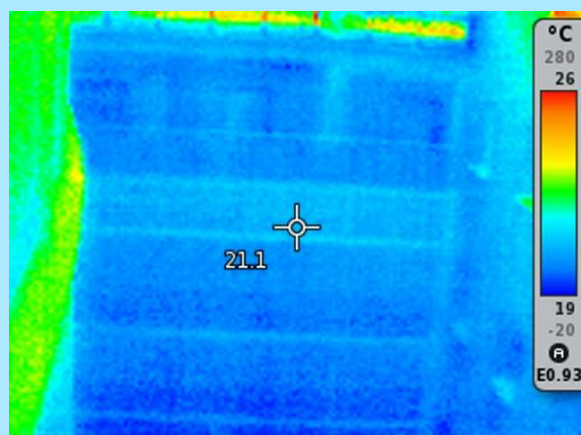
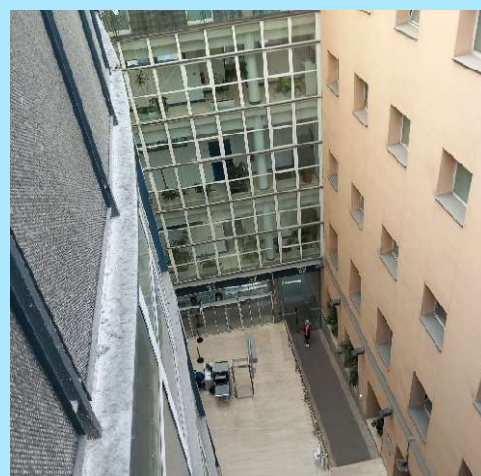
En apenas una hora, se observan incrementos claros de temperatura de paramentos.

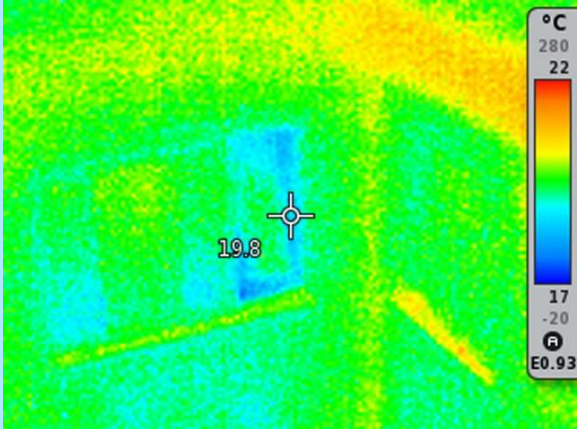
Lectura 21: Patio 5. Fachada Sureste desde planta	Hora: 10:15

Observaciones: Mismo efecto que en patio 6

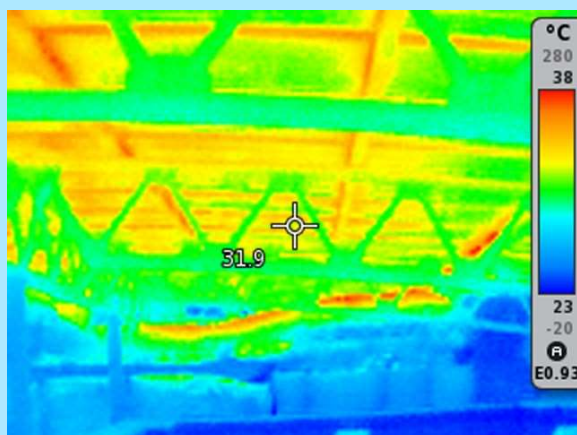
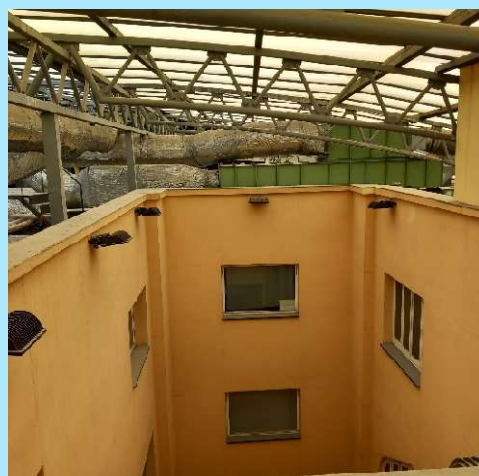
Lectura 33: Patio 2. Fachada Este desde planta cubierta**Hora: 11:05**

Observaciones: A la hora en la que se tomó esta imagen, la temperatura exterior no alcanzaba los 20 grados

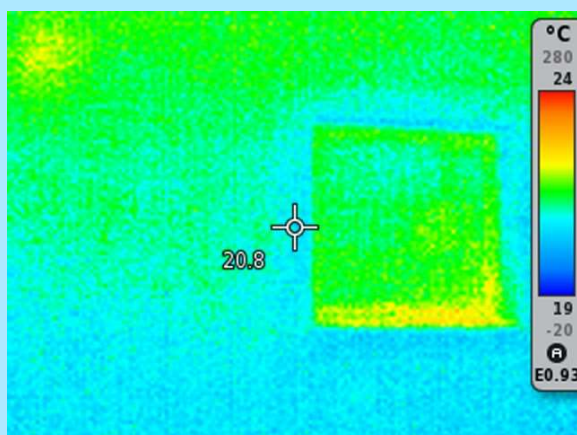
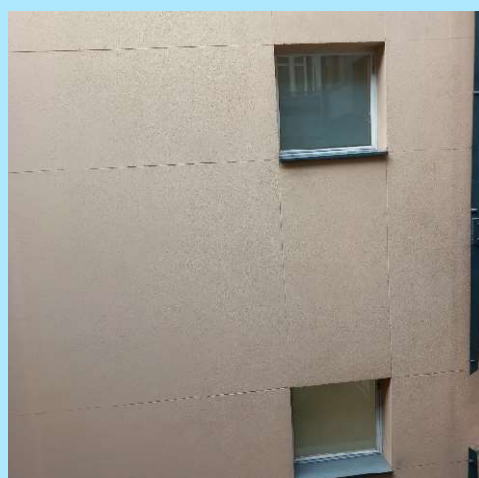
Lectura 34: Patio 63. Fachada Sur desde planta tercera**Hora: 11:15**

Observaciones: La temperatura de los paramentos aumenta significativamente según se asciende

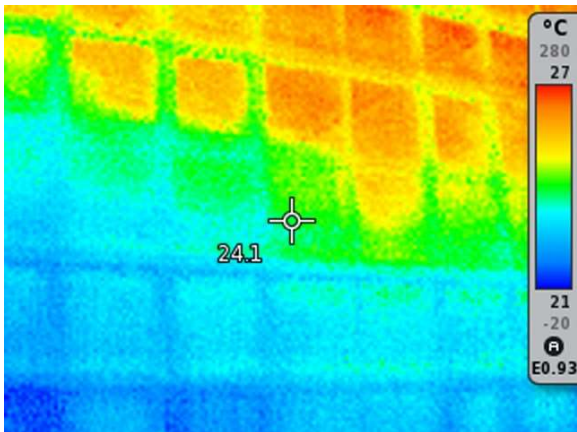
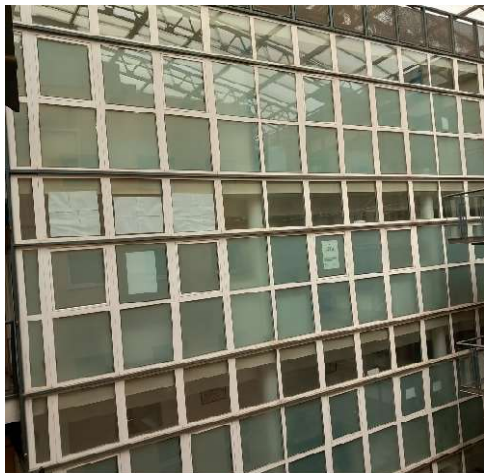
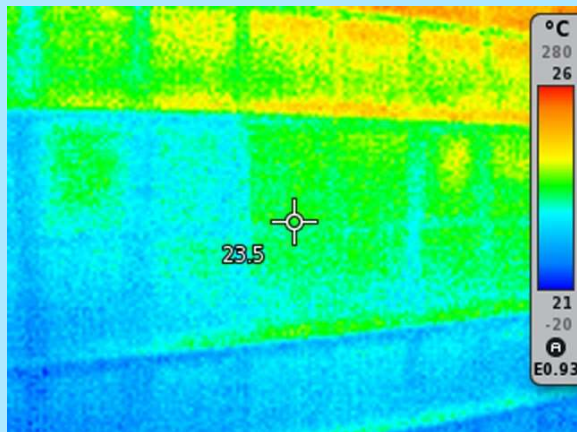
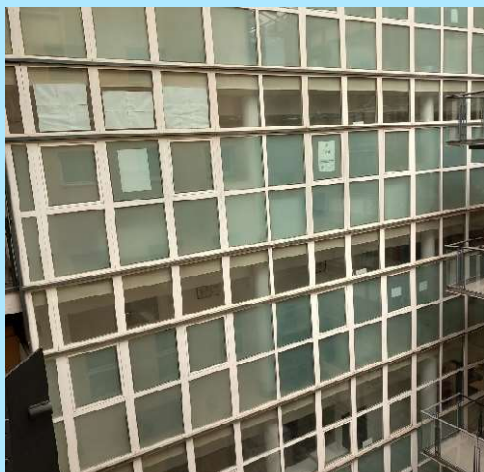
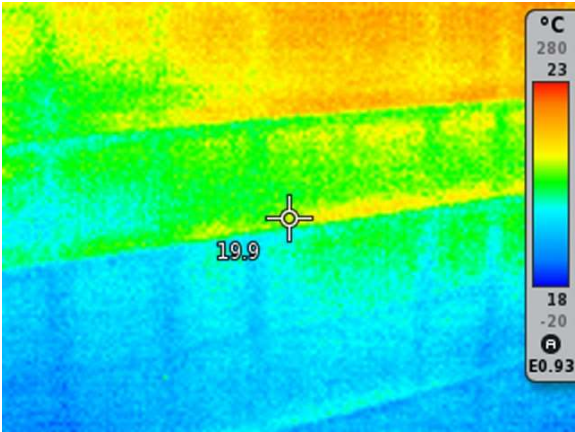
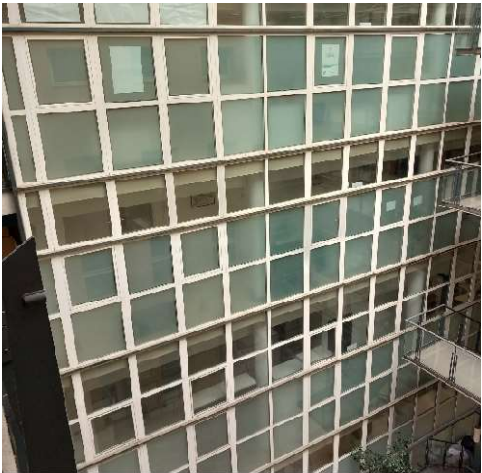
LECTURAS EN FACHADA OESTE DEL PATIO 6	
Lecturas 35-36-37-38, tomadas de arriba-abajo desde la planta cuarta.	Hora: 11:18

Los tonos de cada imagen representan el abanico de temperaturas, siendo el factor de comparación el número que aparece en cada imagen. De acuerdo a esto, se produce, para este patio y orientación, y para los que aportamos posteriormente, una diferencia clara de temperatura entre las zonas superiores e inferiores, teniendo en cuenta que el día de toma de las lecturas la mañana no fue especialmente calurosa
