INFORME DE PATOLOGÍAS

COMUNIDAD DE MADRID
EDIFICIO DE ALMACEN Y MANTENIMIENTO (ANTIGUA LAVANDERIA)
C/ DOCTOR ESQUERDO CON VUELTA A C/ DOCTOR CASTELO
MADRID

INFORME TECNICO REFERENTE AL ESTUDIO DE LA PATOLOGÍA
OBSERVADA EN EL EDIFICIO Y RECOMENDACIONES SOBRE SU
REPARACION

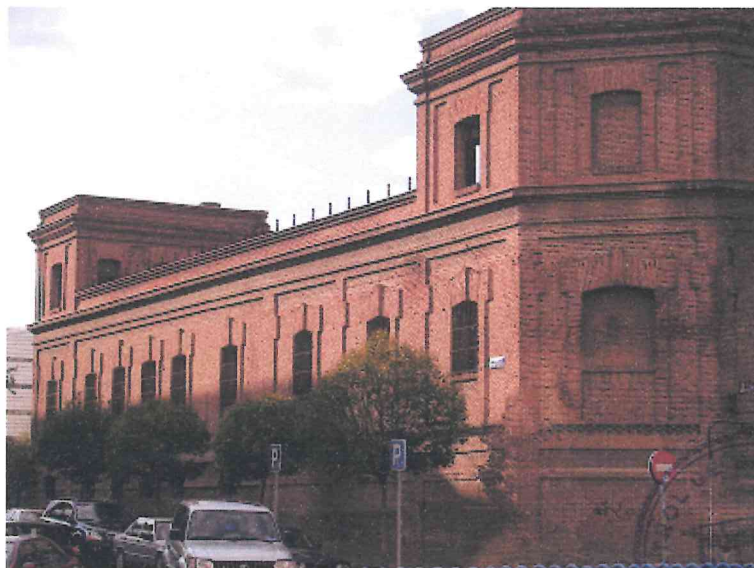
VISTA GENERAL DEL EDIFICIO. ESQUINA DE LA C/ DOCTOR CASTELO

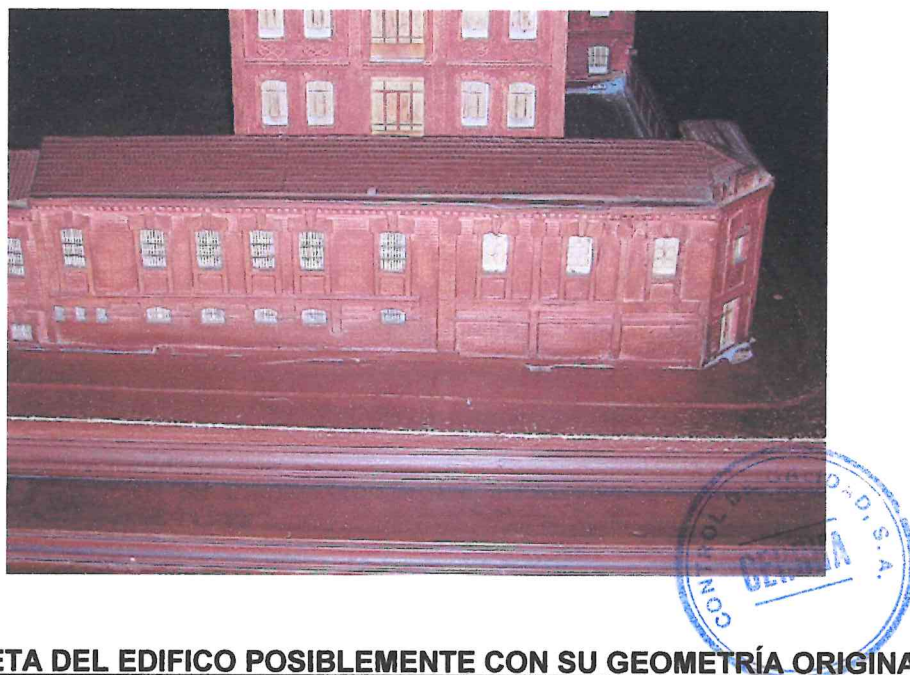
Es muy probable que la geometría actual del edificio no sea la correspondiente a la del momento de su construcción ya que, en uno de los edificios próximos, existe una maqueta de definición del conjunto de edificios de la manzana. En el caso de que la citada maqueta exprese con fidelidad la geometría inicial del edificio, se puede observar que no existían los torreones y que la cubierta era a dos aguas, muy probablemente sin forjado y con cerchas de madera.

MAQUETA DEL EDIFICIO POSIBLEMENTE CON SU GEOMETRÍA ORIGINAL

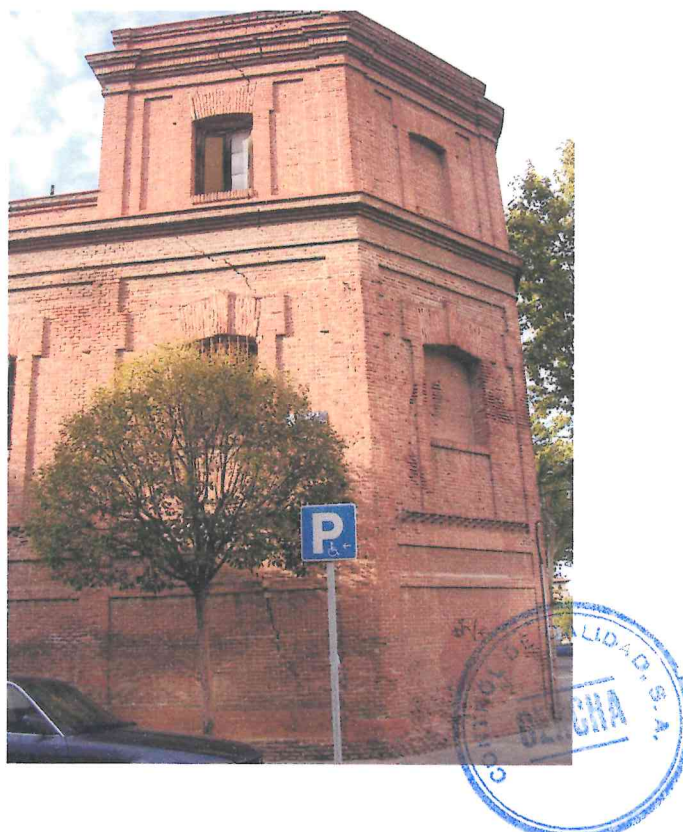
Las fisuras que hemos observamos en los muros del edificio son de diferentes grosores, aunque las más importantes por su número y espesor están ubicadas en la esquina de las calles Doctor Castelo y Doctor Esquerdo.

VISTA GENERAL DE LA ESQUINA DE LA C/ DOCTOR CASTELO

La tipología de las fisuras descritas en la fachada de la C/ Doctor Castelo parece indicar la aparición del extremo de un arco de descarga, por cedimiento de la cimentación del muro en la zona central de la fachada. Como no ha aparecido el otro extremo del arco opinamos que el cedimiento podría estar próximo a la zona de la junta de dilatación que indican las fisuras citadas anteriormente.

En nuestra opinión y en base al terreno existente en la zona, el origen mas probable que ha causado el cedimiento de la cimentación puede ser la variación de la capacidad portante del terreno por rotura de una tubería de distribución o saneamiento, rotura de arquetas, acciones de las raíces de los árboles o incluso por una brusca variación en el nivel freático debido obras próximas.

Por todo lo anteriormente expuesto consideramos que la solución técnicamente mas correcta para el refuerzo del edificio y el aprovechamiento del forjado de planta primera, es la de realizar una nueva estructura metálica interior con zapatas, pilares y vigas que descarguen los actuales elementos resistentes, aunque a la vista del coste económico y la dificultad en la ejecución de esta solución, podría ser interesante el estudio y la valoración de la demolición del edificio y su nueva construcción.

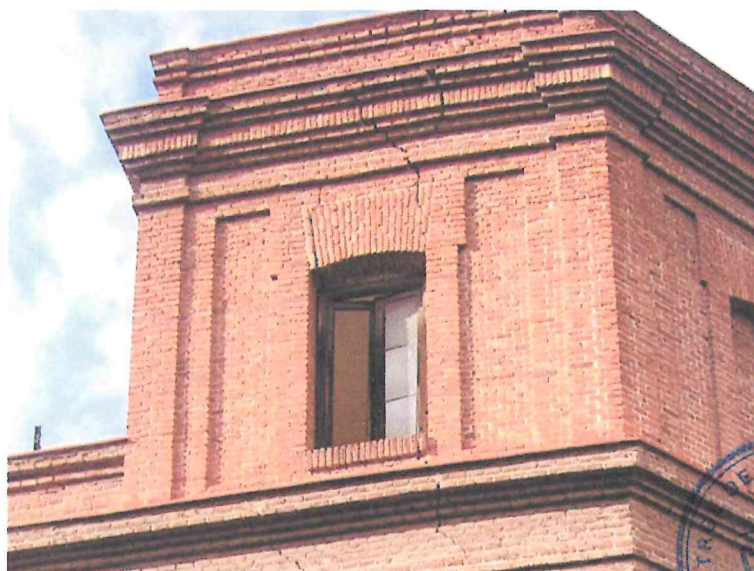
DETALLE DE FISURA EN CERRAMIENTO DE TORREON

Estas fisuras son inclinadas hacia la zona central de la fachada de Doctor Castelo. Las de los niveles superiores parten de los huecos de ventana y son de espesor prácticamente constante en toda su longitud. Se pueden observar a ambos lados de los cargaderos de las ventanas, con pérdidas en algún caso de material (ladrillo o mortero), si bien las fisuras del torreón son mas marcadas. En planta baja la fisura se pierde en su extremo inferior, hasta llegar a desaparecer.

- Refuerzo y arriostramiento del hueco del torreón y de su inmediato inferior, orientados a la C/ Doctor Castelo, mediante cercos y Cruces de San Andrés a base de tablonés de madera (aspado).

- En esta misma zona de la fachada, colocación de una malla atirantada para evitar la posible caída de trozos de ladrillo y mortero.
- A la vista de las fisuras verticales aparecidas en los ladrillos de apoyo de las vigas soporte de la fachada interior del torreón, recomendamos el apuntalamiento de las citadas vigas hasta la solera de la planta baja al objeto de transmitir las cargas al terreno.

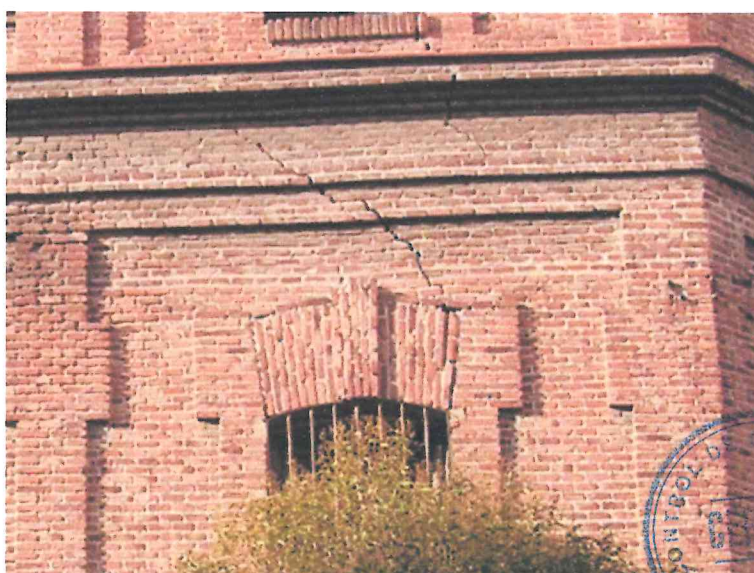
DETALLE DE FISURA EN CERRAMIENTO DE PLANTA PRIMERA

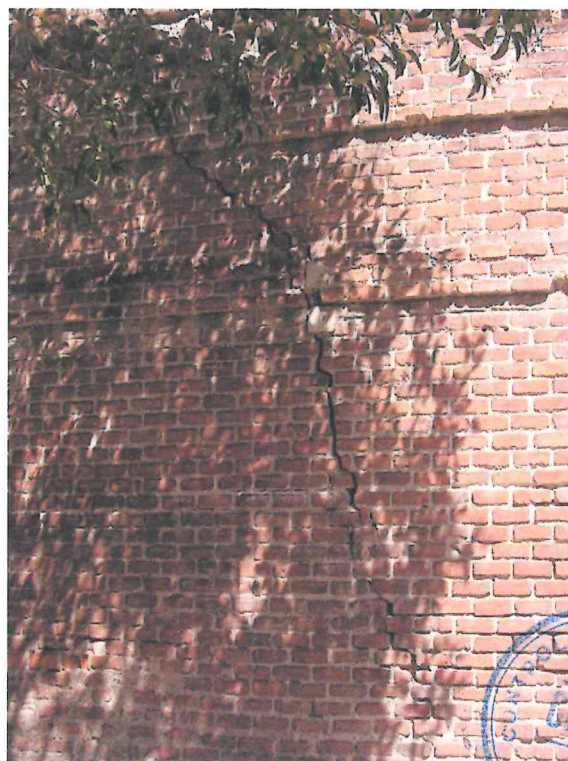
DETALLE DE FISURA EN EL CERRAMIENTO DE PLANTA BAJA

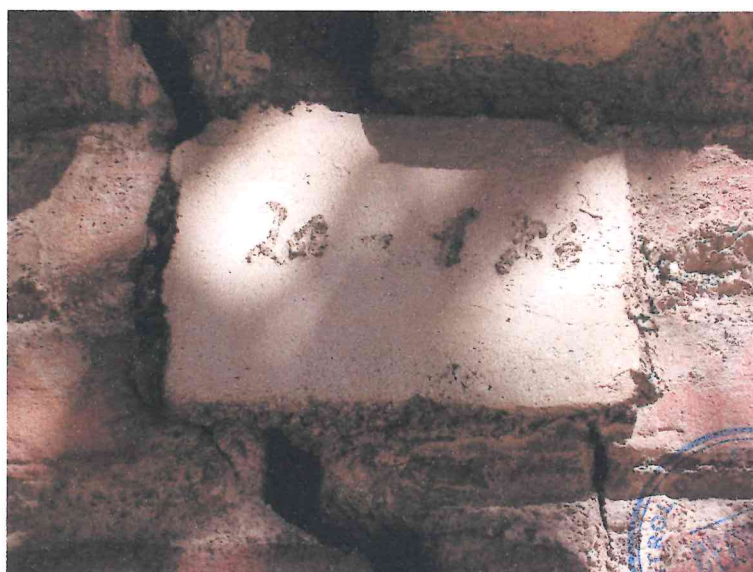
DETALLE DE TESTIGO COLOCADO EL 20-1-76

Son fisuras muy antiguas como demuestra el grado de suciedad acumulado en sus bordes y un testigo colocado con fecha 20 de Enero de 1.976 que, aunque despegado de uno de sus bordes, aún perdura.

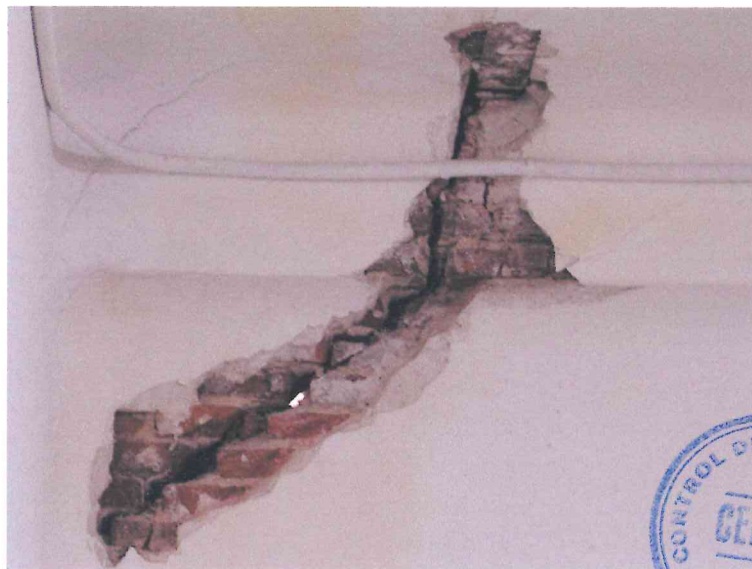
Por el interior del edificio las fisuras también están marcadas y se distingue claramente la iluminación exterior, indicando que el muro se encuentra cortado en todo su espesor.

FISURA CORRESPONDIENTE AL MURO DE PLANTA BAJA. APRECIESE LA ILUMINACIÓN EXTERIOR Y LA ROTURA DEL LADRILLO DE APOYO DE LA VIGUETA DEL FORJADO

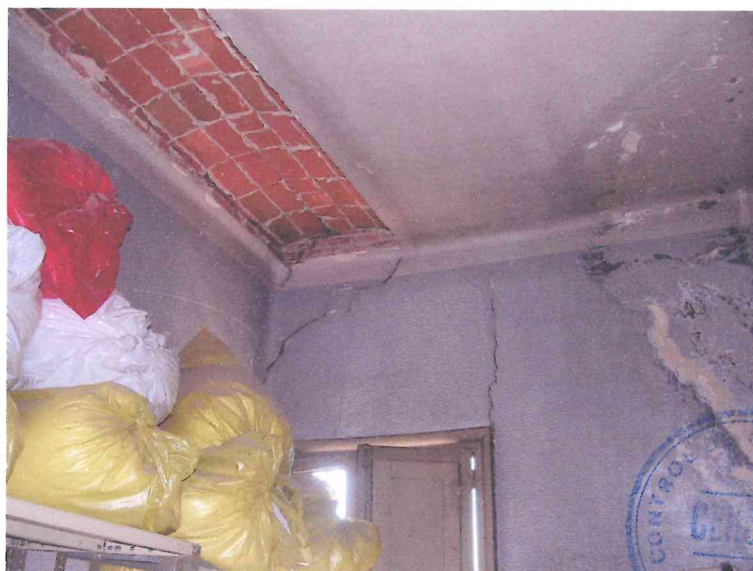
FISURAS INTERIORES CORRESPONDIENTES AL MURO EN PLANTA PRIMERA

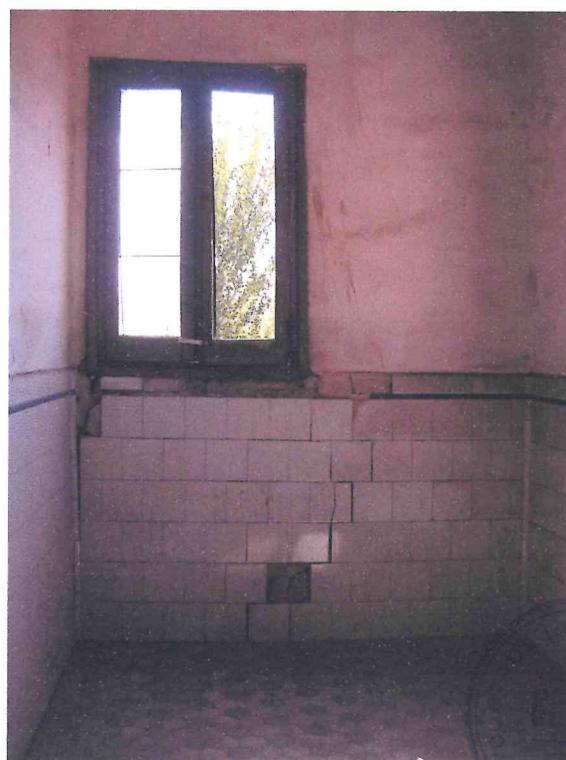
FISURAS CORRESPONDIENTES AL INTERIOR DEL TORREON. APRECIESE EL DESCUADRE DE LA VENTANA Y LA INCLINACIÓN DEL FORJADO

En el interior del torreón además de observarse claramente las fisuras incluso con desprendimiento de azulejos, se aprecia un considerable descuadre de la ventana unido a una gran inclinación del forjado hacia el centro del edificio.

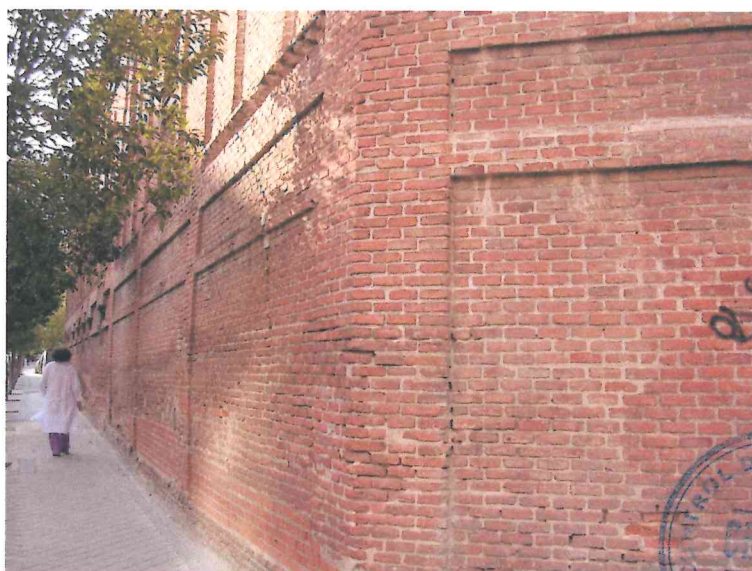
Las fisuras anteriormente indicadas no es la única patología detectada en esta fachada ya que observamos una considerable deformación por pandeo del tramo de muro comprendido entre las plantas baja y primera.

**FACHADA C/ DOCTOR CASTELO. APRECIESE LA DEFORMACIÓN DE LOS TRES
PRIMEROS LIENZOS DE LADRILLO**

Otras causas que podrían haber influido en el descenso es el aumento de las cargas, tanto permanentes como sobrecargas, por cambios de utilización del edificio o si se confirmara la sustitución de la cubierta de cerchas a dos aguas por un forjado tradicional con la adición de los torreones. Un aumento de las cargas podría explicar el pandeo del muro en planta baja, con unas deformaciones ya irreversibles.

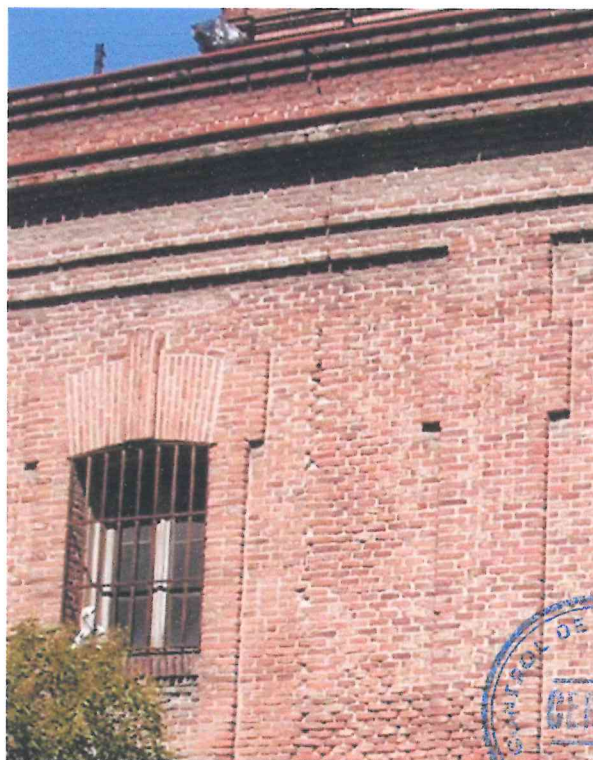
La fisura parte del peto de cubierta y continua hasta prácticamente el forjado de planta primera. El espesor de la fisura es bastante uniforme aunque ligeramente cerrada hacia abajo.

FISURA VERTICAL EN LA FACHADA DE LA C/ DOCTOR CASTELO

Esta fisura tiene correspondencia con otra que aparece en la fachada opuesta (fachada al patio interior), también vertical y que sugiere una junta de dilatación deficientemente realizada o una ampliación del edificio en la misma época de su construcción.

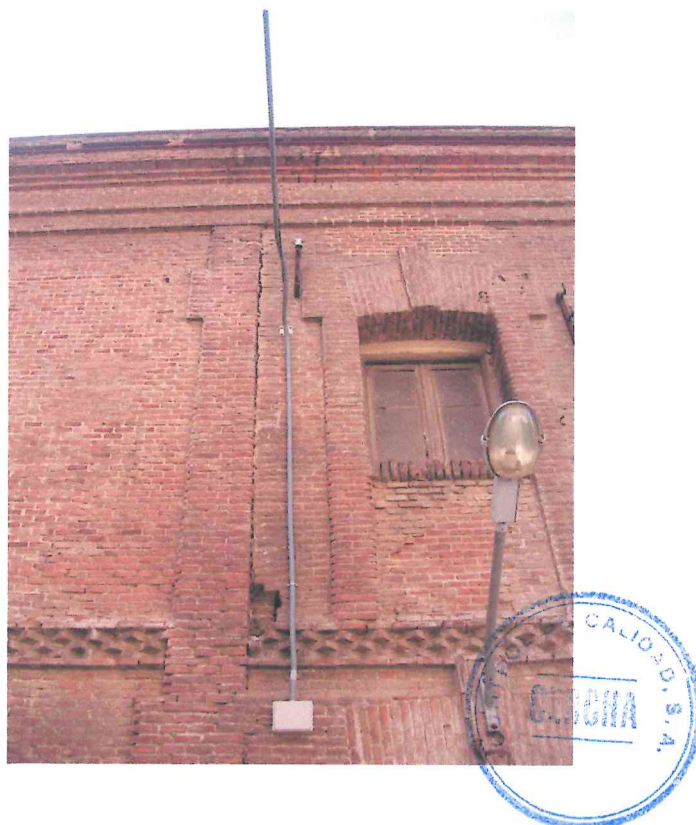
FISURA LOCALIZADA EN LA FACHADA DEL PATIO INTERIOR Y QUE SE CORRESPONDE CON LA DE DOCTOR CASTELO INDICADA ANTERIORMENTE

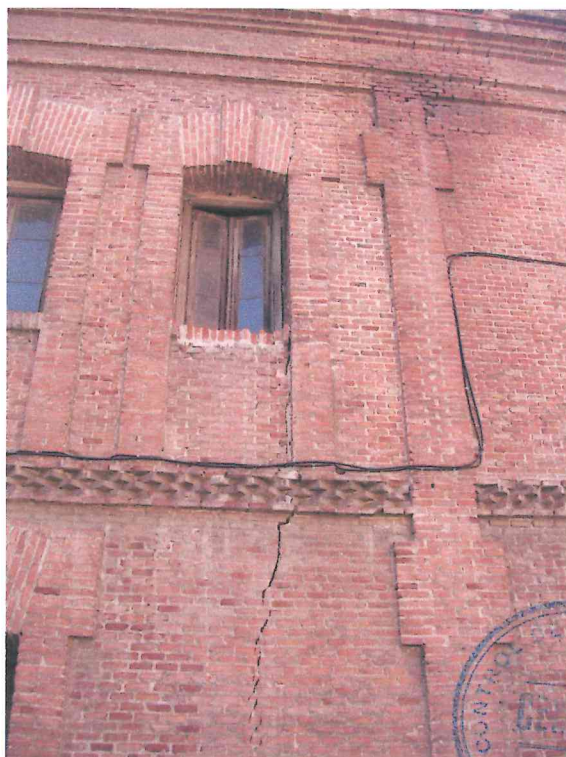
Ya en la fachada del patio interior observamos una nueva fisura vertical que partiendo del forjado de planta de cubierta, desciende por el dintel y la jamba de la ventana de planta primera y, atravesando el forjado de dicha planta, finaliza antes de llegar al zócalo de planta baja.

**FISURA VERTICAL JUNTO A LA PUERTA DE ENTRADA EN LA FACHADA DEL
PATIO INTERIOR**

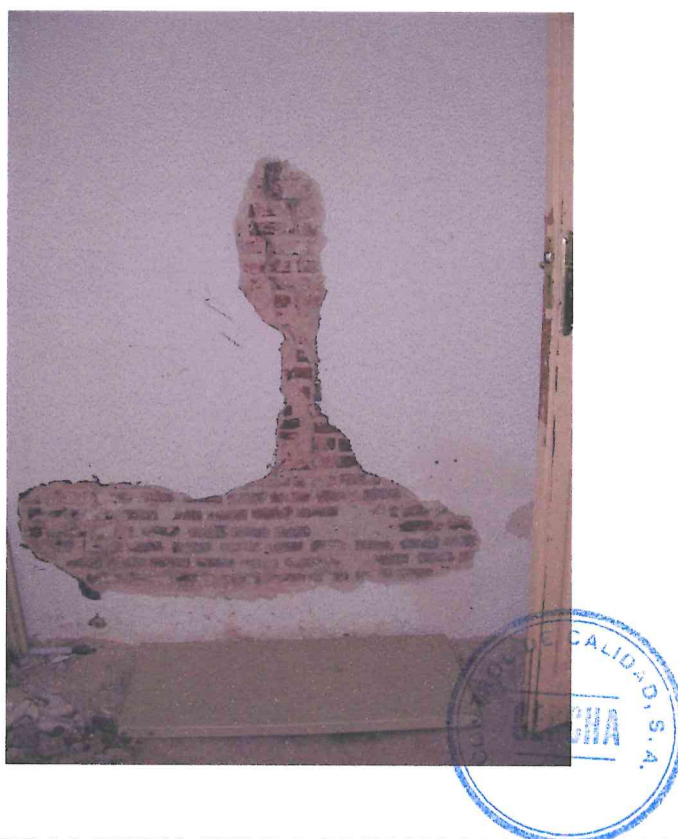
Interiormente esta fisura se muestra mucho mas fina que en el exterior. En la cala abierta en ella comprobamos que se encuentra reparada mediante llaves y retacada y sellada con el mismo mortero de cal con el que se han tomado los ladrillos, lo que demuestra que la reparación fue realizada en origen seguramente como consecuencia de alguna importante reforma.

INTERIOR DE LA MISMA FISURA CON UNA LLAVE DE COSIDO

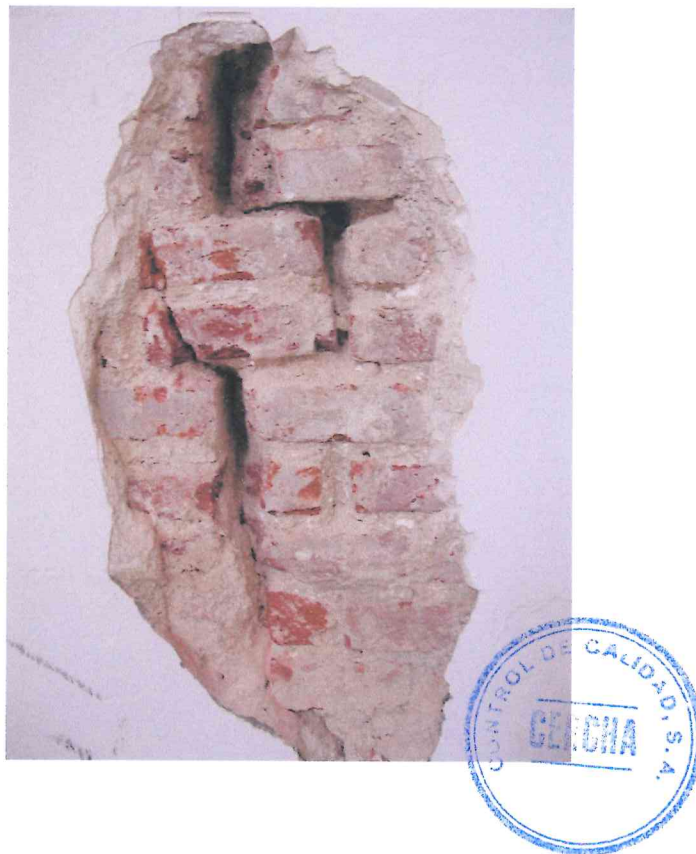
En la siguiente foto de detalle se aprecia el cosido mediante una llave de ladrillo (rota nuevamente), así como la calidad del mortero de agarre que es la misma que la del resto de la fábrica.

DETALLE DE COSIDO DE FISURA NUEVAMENTE PARTIDO. EL MORTERO DE AGARRE ES EL MISMO QUE EL DEL RESTO DE LA FABRICA

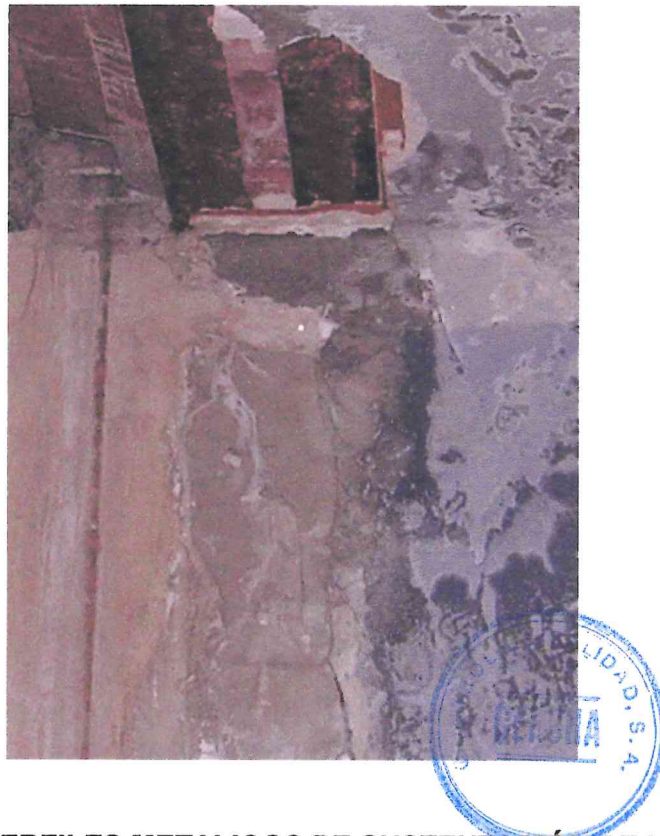
El arranque en planta de cubierta de esta fisura se encuentra muy próximo al apoyo de los perfiles IPN-300 que sustentan el cerramiento del torreón. Inspeccionada por el interior del edificio la zona de apoyo, observamos la aparición de fisuras bajo los citados perfiles IPN, por lo que consideramos que es la misma fisuración que se divisa por el exterior.

La fisuración en los ladrillos de apoyo ha aparecido como consecuencia de haberse superado la tensión máxima de la fábrica a compresión (Ver cálculo en el apartado nº 7).

**APOYO DE LOS PERFILES METALICOS DE SUSTENTACIÓN DE LA FACHADA
INTERIOR DEL TORREON. OBSERVESE LAS FISURAS EN EL APOYO Y LA
GRAN MANCHA DE HUMEDAD JUNTO AL MISMO**

$$T = 8.21 \times 1000 / 450 = 18.24 \text{ Kp/cm}^2.$$

Tensión muy superior a la admisible para este tipo de fábricas

Teniendo en cuenta que el citado muro de fachada transmite a las vigas de apoyo una carga uniforme de 2.54 T/m.l., se tendrán que disponer puntales pareados cada 70 cm

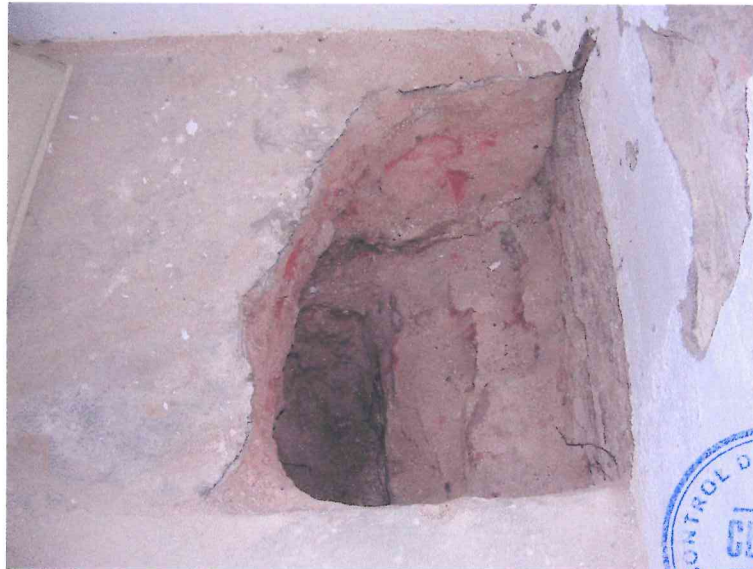
En la calicata nº 1 (Doctor Castelo), hemos alcanzado una profundidad de 80 cm. por debajo de la solera existente.

CALICATA JUNTO A LA FACHADA DE DOCTOR CASTELO

Al no detectar roturas en los ladrillos de la cimentación, interrumpimos la excavación a los 80 cm. de profundidad bajo la solera existente.

No hemos alcanzado el firme de cimentación, por lo que comprobamos que la cimentación continúa profundizando.

También comprobamos falta de anclaje entre los ladrillos del muro de carga y los del muro divisorio.

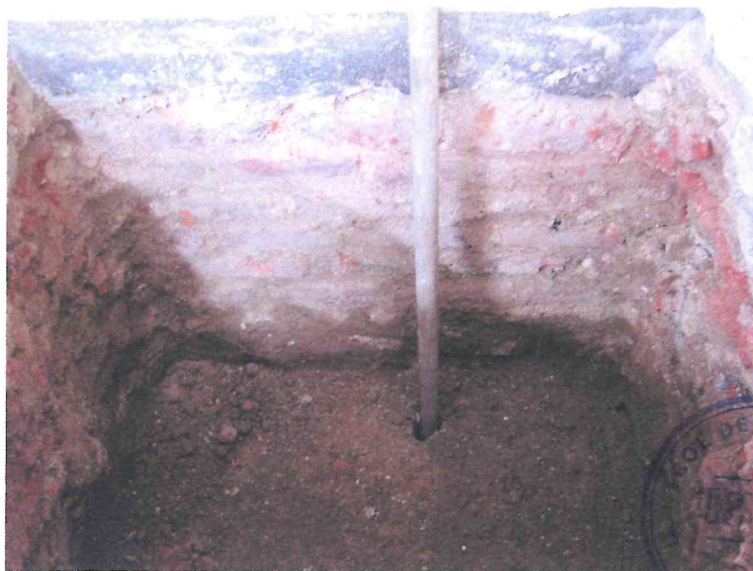
En la calicata nº 2 (patio interior) tampoco hemos detectado roturas en los ladrillos de la cimentación, por lo que se interrumpe la excavación a 70 cm. bajo la solera.

Comprobamos mediante la hincada de una varilla que el rechazo se produce a unos 60 cm. por debajo del terreno en donde hemos parado la excavación, por lo que el terreno firme se encontrará aproximadamente a 1.30 m. de la superficie de la solera.

CALICATA JUNTO A LA FACHADA DEL PATIO INTERIOR

A la vista del estado de los ladrillos que se muestran en las dos calicatas abiertas, podemos concluir que las fisuras no han afectado a la cimentación de los muros de carga.
