INFORME ESTRUCTURAL

EVALUACIÓN ESTRUCTURAL EDIFICIO RESIDENCIA DE MENORES ISABEL DE CASTILLA, MADRID

FECHA: AGOSTO 2022

EXPEDIENTE: PYE-22-062

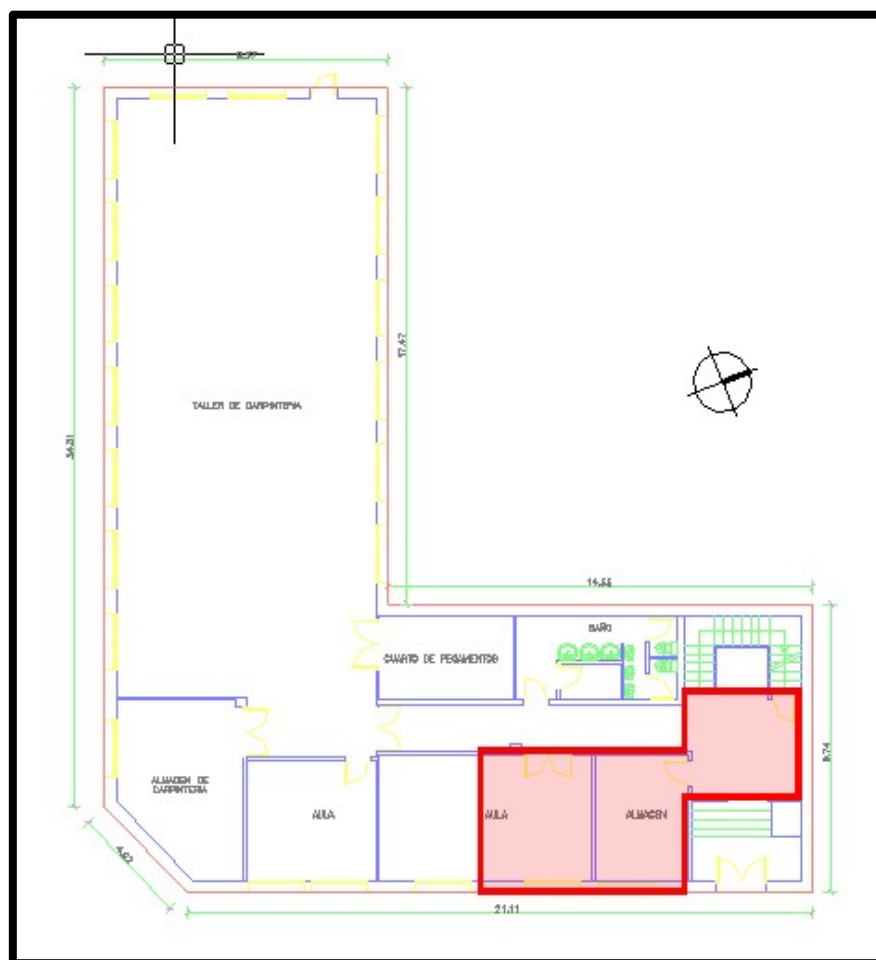
Zona de estructura afectada en forjado suelo planta baja (techo sótano)

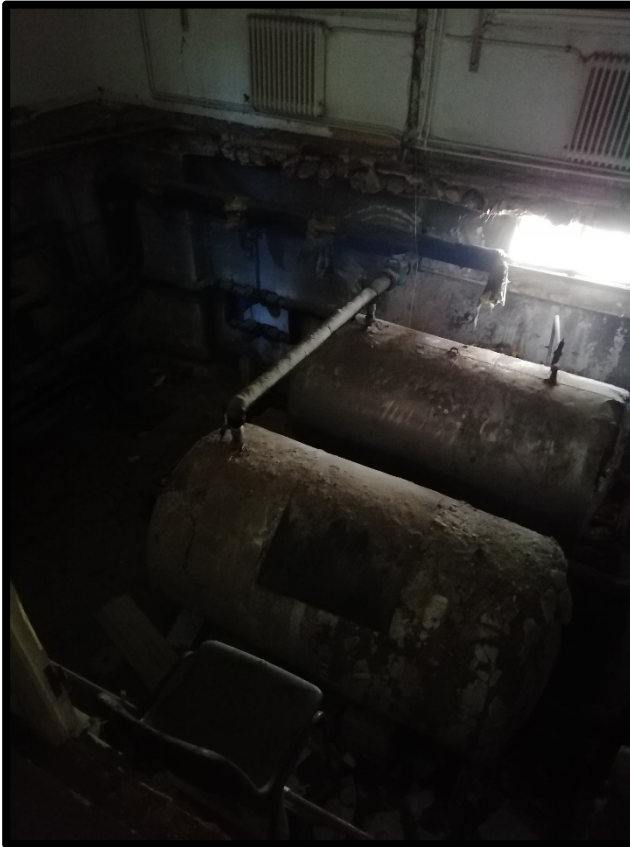
Zona afectada. Forjado techo sotano zona sala de calderas Este desprendido

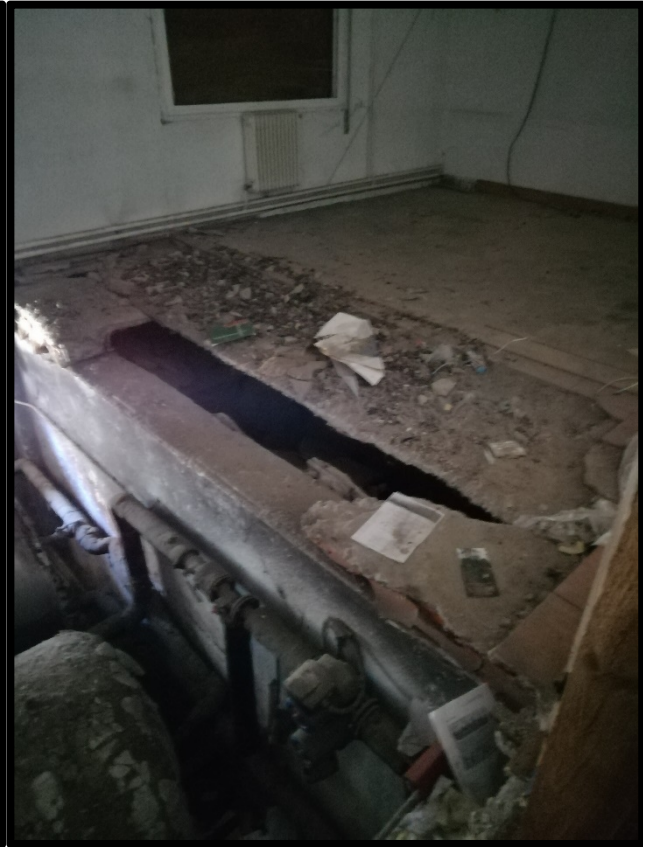
Zona afectada. Forjado techo sotano zona sala de calderas Este desprendido

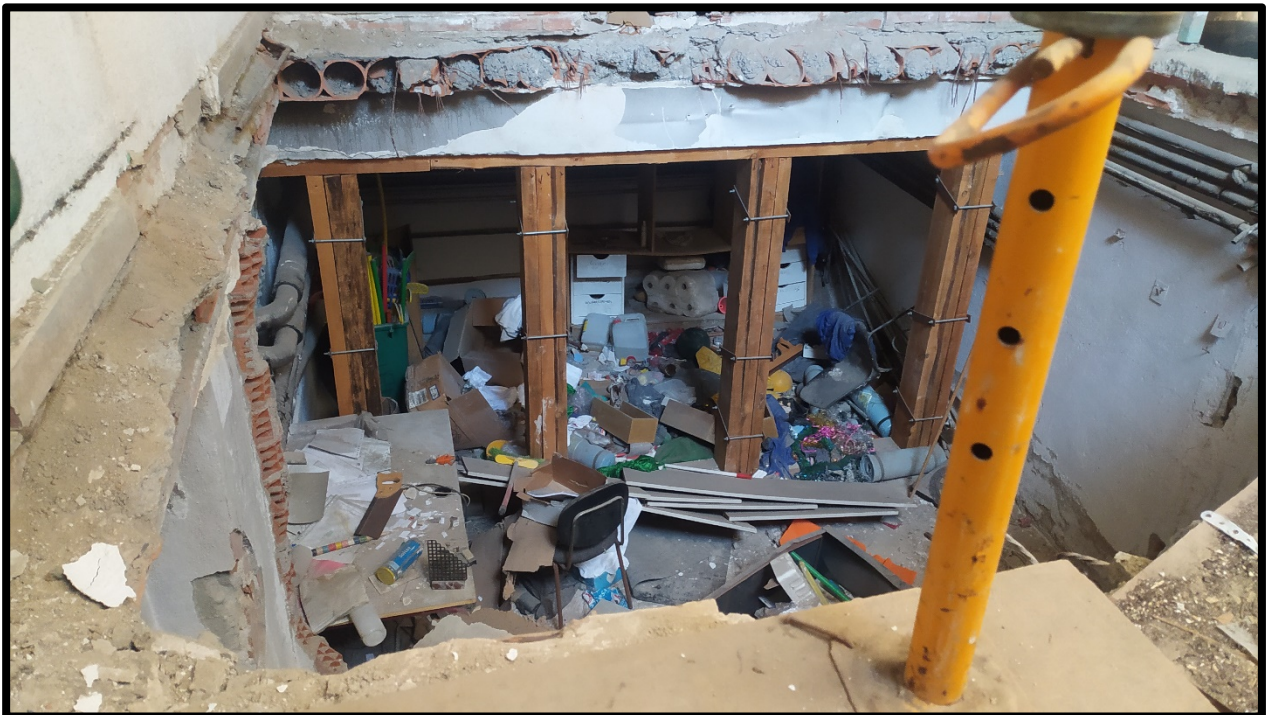
Zona afectada. Forjado techo sótano, zona de entrada desde calle en planta baja

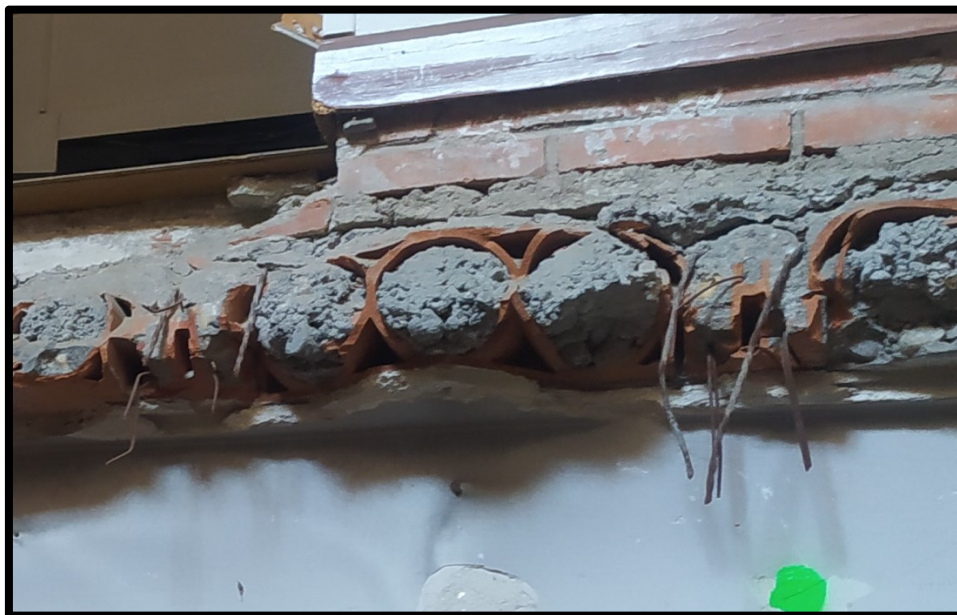
La parte del forjado desprendido se encuentra limpia de escombros y no se cuenta con documentación gráfica ni datos por lo que no puede esclarecerse más allá de que lo ocurrido fue a consecuencia de la explosión. El único resto de forjado en esta zona se encuentra encima de las vigas donde se puede apreciar la sección constructiva; vigueta cerámica tipo T, bovedilla cerámica y una capa de compresión conectada a la viga con una aleatoria cantidad, entre 0 y 4, de barras helicoidales $\varnothing 8$ como armadura de negativos.

Detalle de forjado de sección del forjado tras el derrumbe

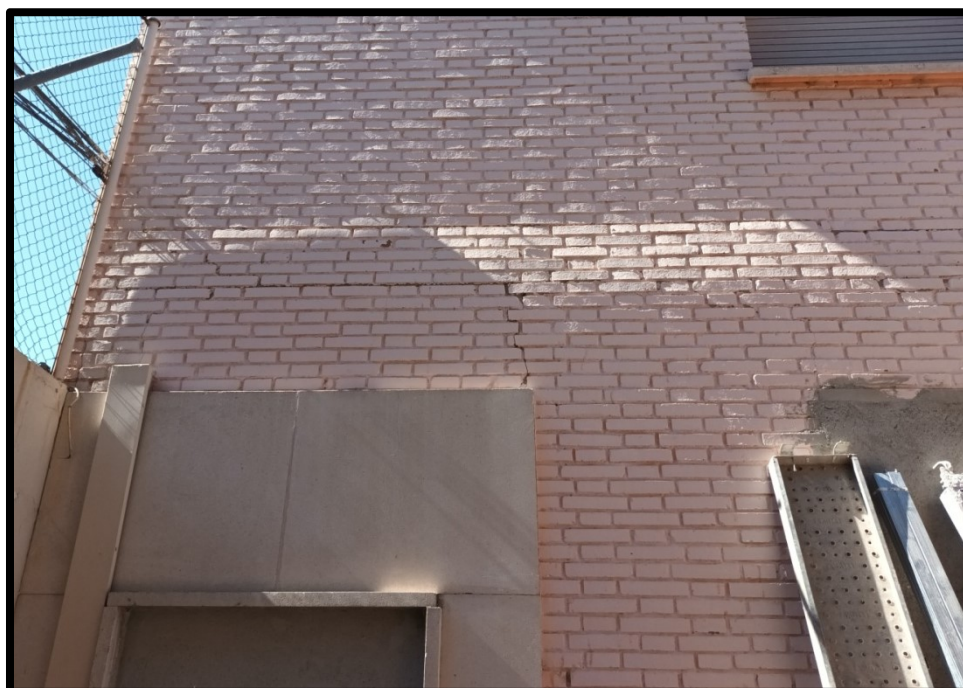
En general, las fachadas de ladrillo cerámico caravista presentan un buen estado de conservación, acorde a la calidad y edad actual del edificio. Sin embargo, en la fachada norte de la calle Sierra de Palomeras se observan grietas y un ligero desplome de fachada hacia el exterior en la zona coincidente con la planta baja donde ocurrió la explosión.

Vista del desplome de fachada norte calle sierra de Palomeras

- En general, las fachadas de ladrillo cerámico caravista presentan un buen estado de conservación, acorde a la calidad y edad actual del edificio. Sin embargo, en la fachada norte de la calle Sierra de Palomeras se observan grietas y un ligero desplome de fachada hacia el exterior en la zona coincidente con la planta baja donde ocurrió la explosión.

- Demoler las vigas afectadas de planta baja, así como la escalera de acceso del sótano a la planta baja y proceder a la reconstrucción de la estructura.
- Desmontar la zona del muro de la fachada norte de la calle Sierra de Palomeras afectada por grietas y desplomes y proceder a su reconstrucción.

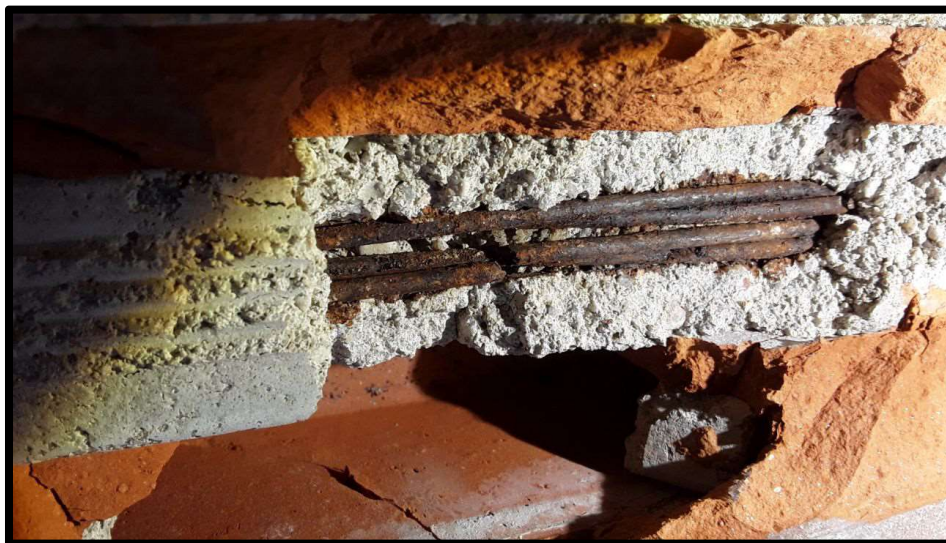
En la cata de forjado techo de planta sótano CF1 se puede observar que el hormigón de las viguetas está completamente carbonatado y las armaduras están corroídas e incluso algunas de ellas seccionadas. Las demás catas realizadas en viguetas no aparecen signos de corrosión ni seccionamiento de alambres.

Detalle de armaduras de vigueta cerámica forjado techo de sótano

- Proceder a la reparación estructural de acuerdo con el siguiente procedimiento:
 - a) Retirar el hormigón desprendido y descubrir las armaduras afectadas por corrosión
 - b) Limpieza mecánica de las armaduras hasta grado St2 según UNE EN ISO 8501
 - c) Pasivado de la armadura mediante aplicación de un producto inhibidor de corrosión
 - d) Recomposición de la sección con mortero de reparación estructural tipo R4

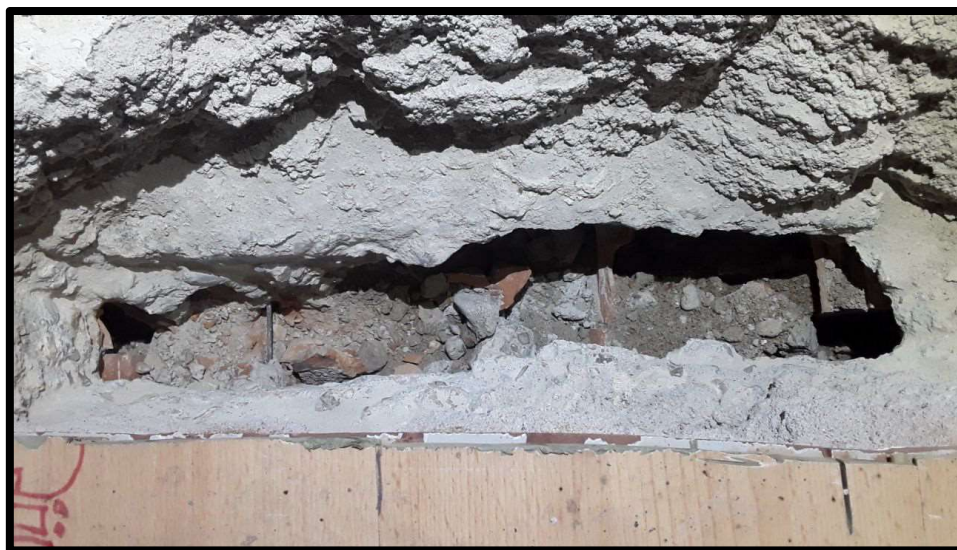
Mediante las catas realizadas en la parte superior de los forjados se ha desvelado un hormigón muy pobre en la capa de compresión con una baja cohesión y carente en absoluto de armaduras de refuerzo superiores.

Detalle de cata de forjado donde se muestra la ausencia de armaduras superiores

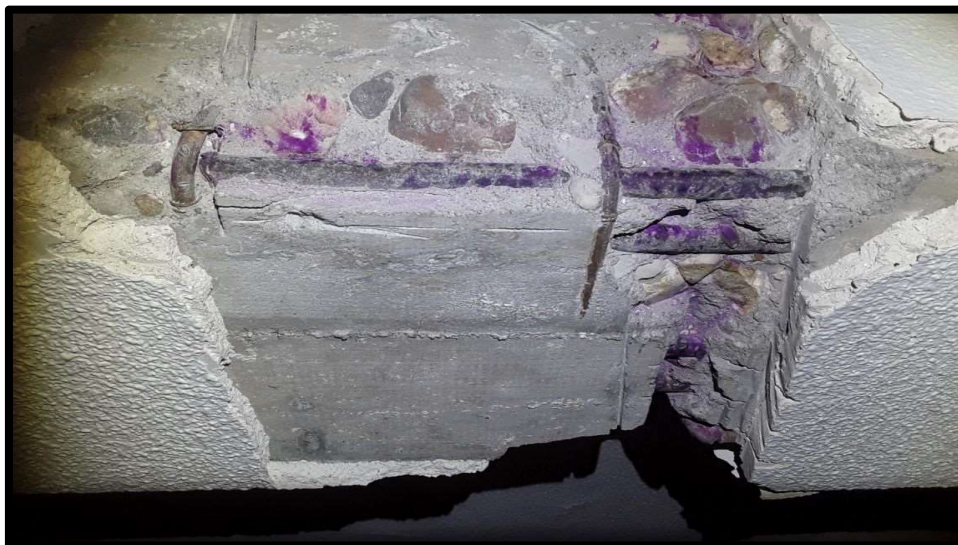
El hormigón de las vigas y pilares descubierto tiene una granulometría discontinua con una gran presencia de árido grueso y una compacidad y adherencia dentro de lo esperado para hormigones de esa edad y estado de conservación. Las armaduras son lisas de diámetros diversos con cercos lisos y algunos helicoidales con recubrimientos comprendidos entre 0 y 30mm. No hay signos de corrosión pese a que algunos hormigones analizados están completamente carbonatados.

Detalle de armaduras de viga techo de planta baja

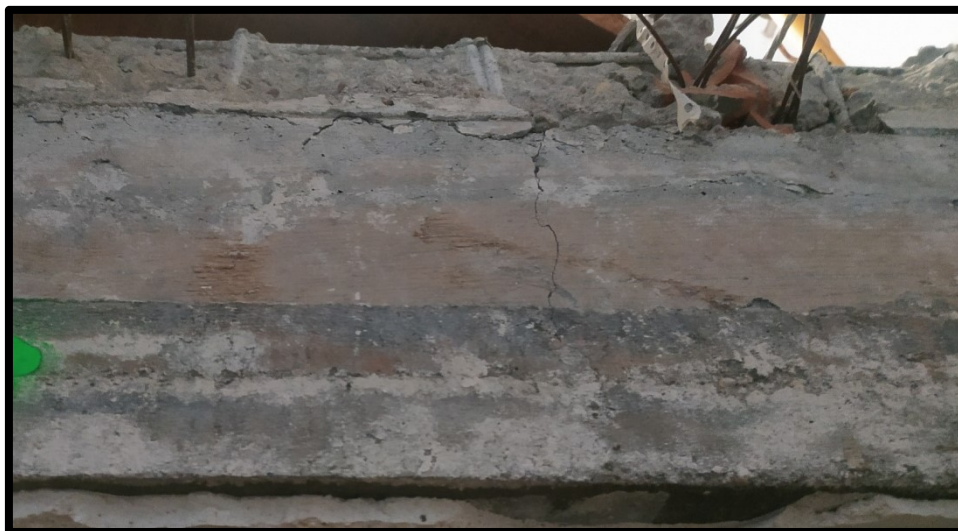
En la zona donde ocurrió la explosión y los forjados se vinieron abajo se han encontrado grietas de diversa índole en las vigas y escalera así como desperfectos en los forjados colindantes y en las armaduras de las viguetas como se comenta anteriormente en la cata CF1.

Detalle de fisura en viga de techo de planta sótano

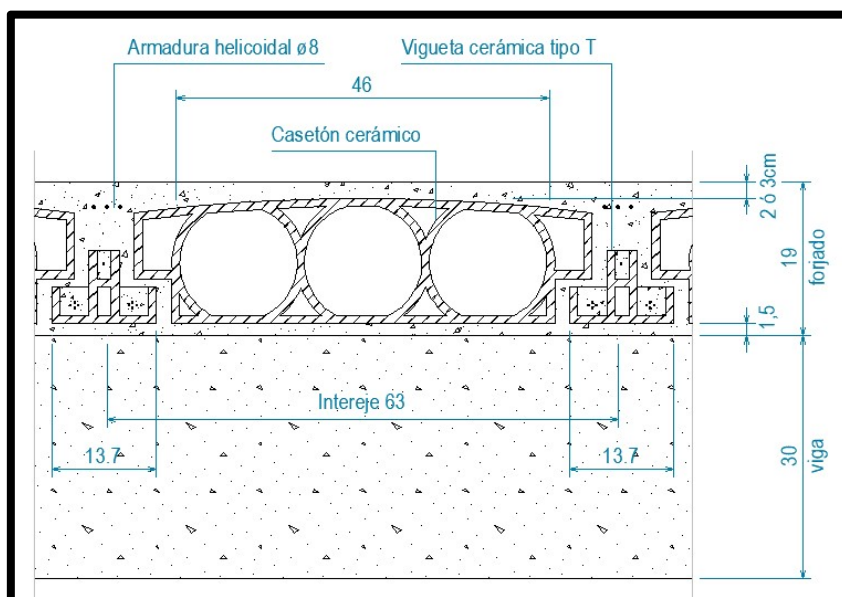
La armadura de negativos está constituida por una cantidad entre 4 y ninguna barra de acero helicoidales de longitud variable situadas encima de las viguetas. La armadura se entiende que atraviesa la viga justamente por debajo de la armadura superior cosiendo la viga con el forjado. No se encontró armadura de negativos en las catas de forjado realizadas por lo que se entiende que la única zona donde se encuentran es en la unión de la viga con el forjado.

Detalle de sección de forjado en la zona afectada por la explosión

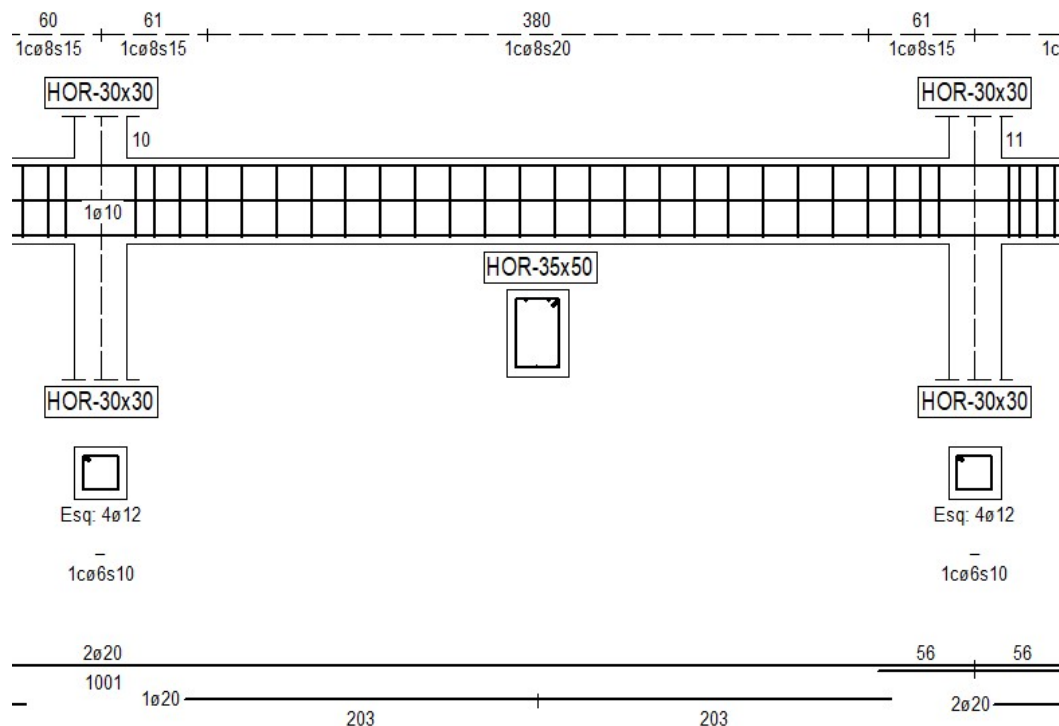
Armadura viga cata CV3

La armadura calculada es inferior a la existente, por lo que CUMPLE

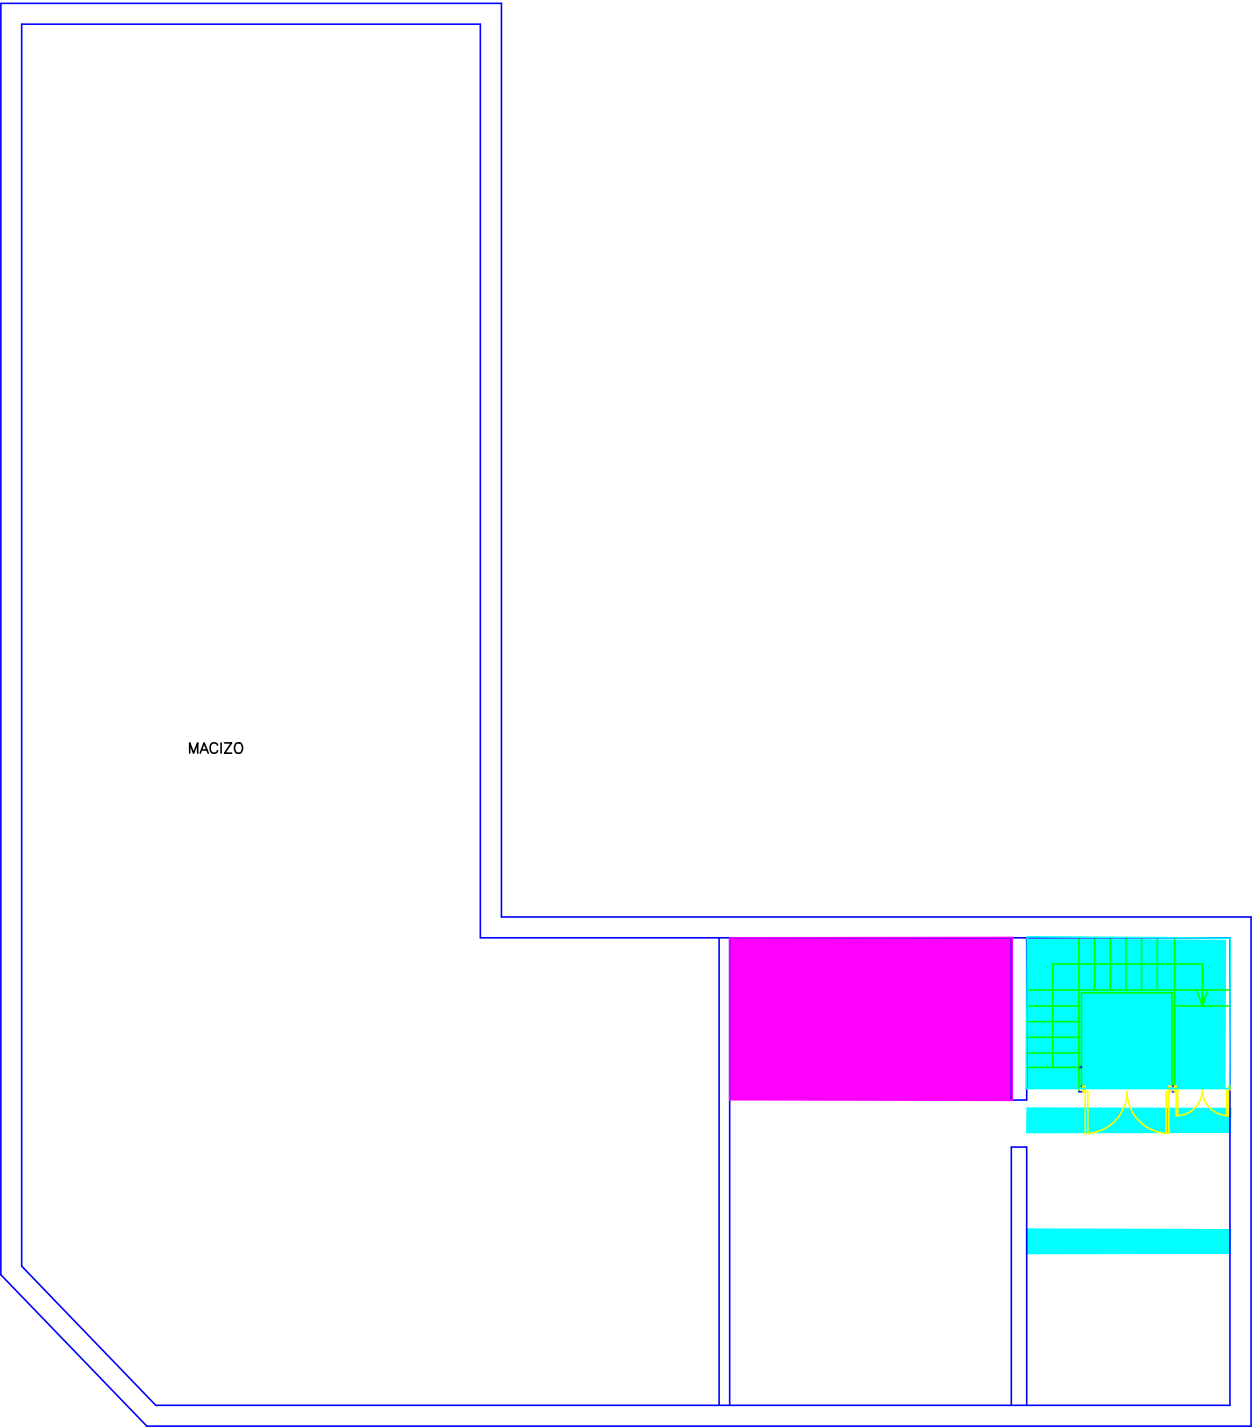
Corrosión en alambres de viguetas
	Cantidad considerable de fisuras

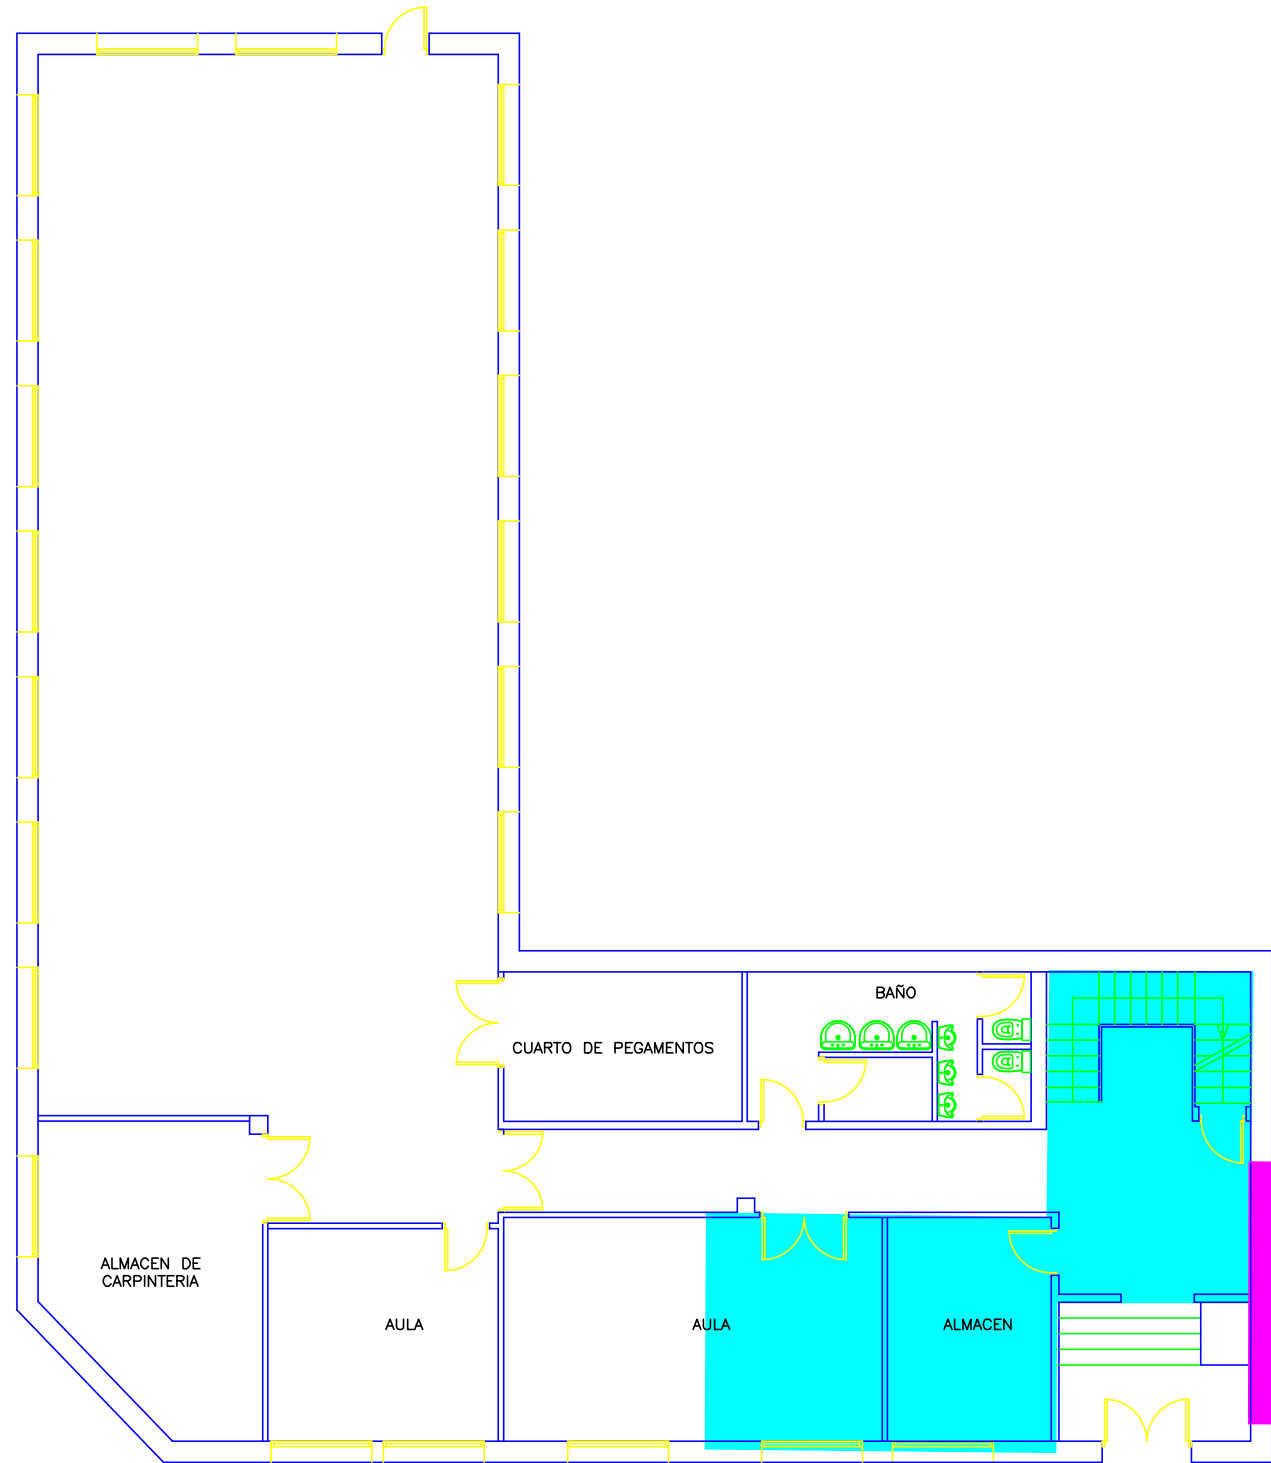
Desplome de muro de fachada
	Forjado derrumbado por la explosión

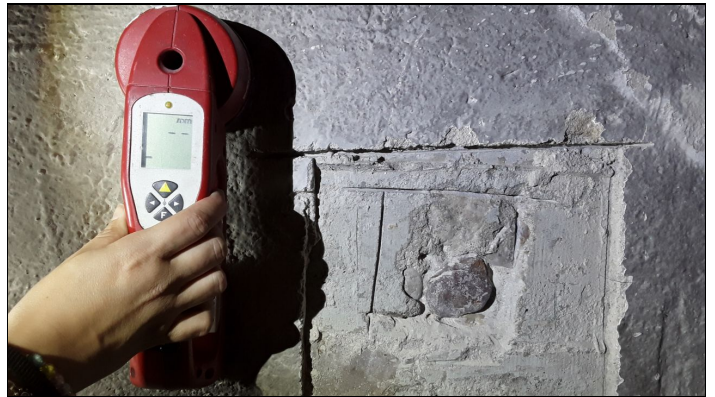
6. No se detectan armaduras

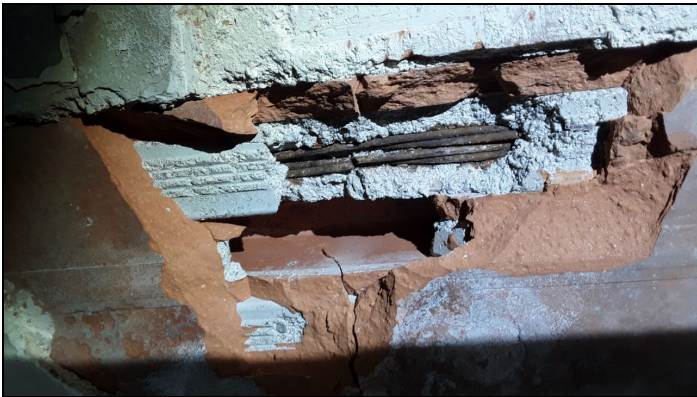
5. Armaduras lisas en vigueta diámetro 3,85mm con corrosión y rotura de armaduras

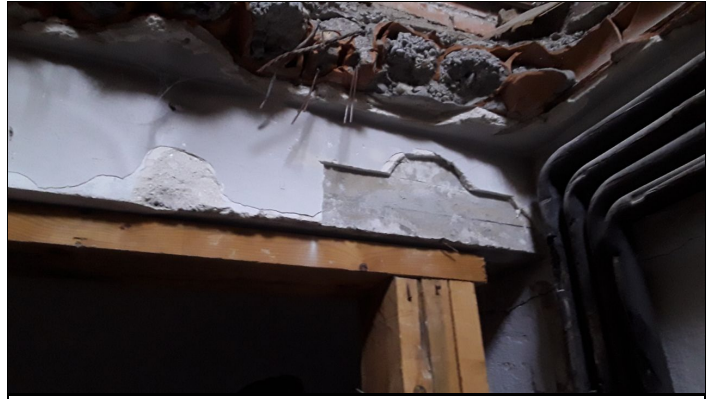
2. CV1. Cata viga 1. Tablones de madera debajo d revestimiento lateral oeste de espesor 5cm

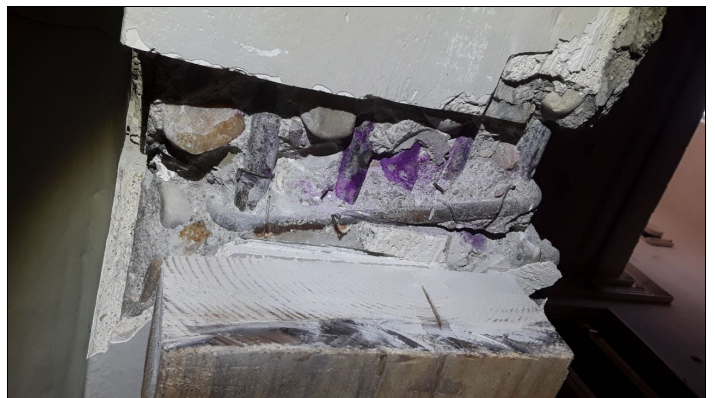
4. CV2. Cata viga 1. Armadura inferior 4D17.

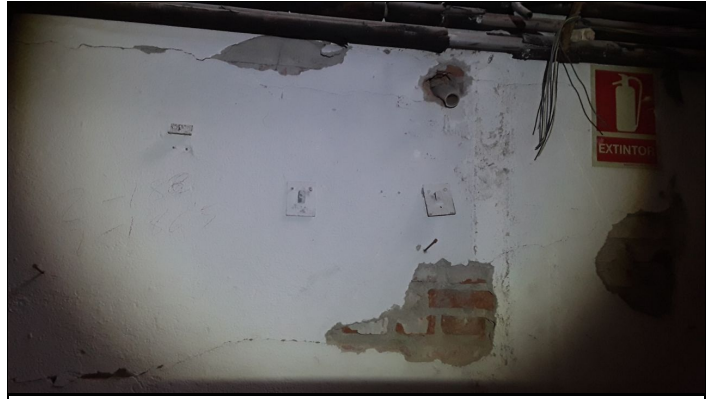
2. Grietas pasantes en toda la longitud del muro de carga altura aprox. 1,15m y 1,90m desde suelo

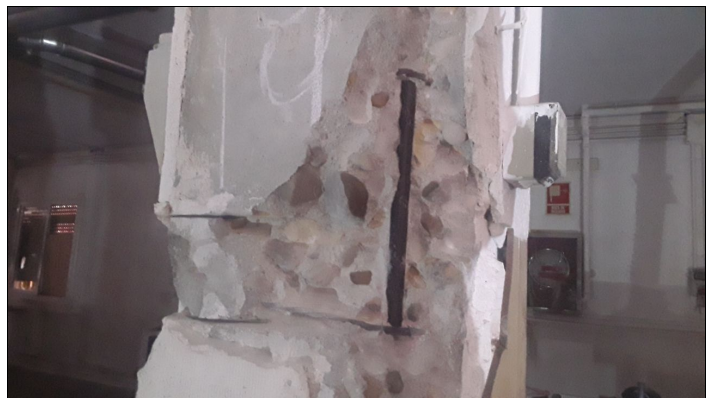
4. Ensayo de fenolftaleína. Hormigón carbonatado. Profundidad

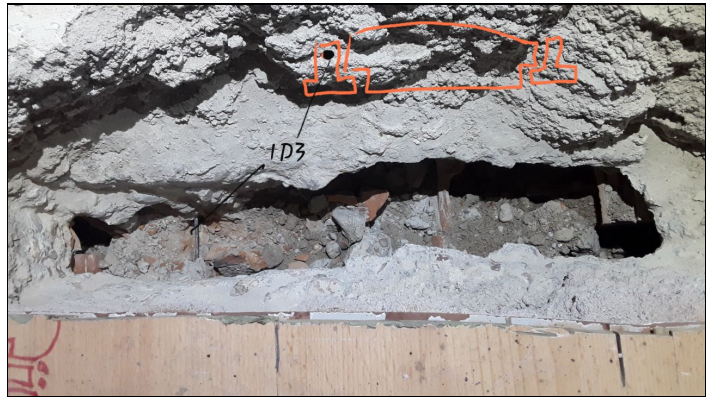
6. CF3. Detalle armadura superior de vigueta. No se encuentran negativos

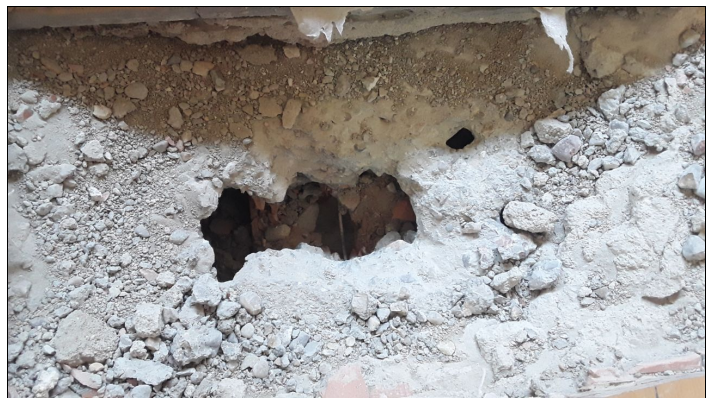
4. CF5. Localización de armado superior de vigüeta 1D4. No se encuentran negativos de forjado

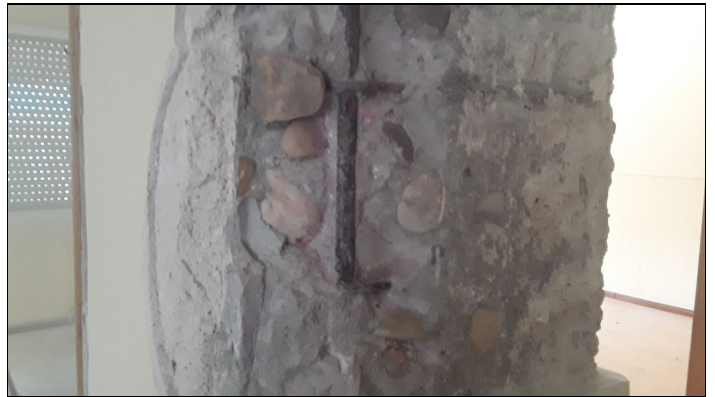
6. CP4. ensayo fenolftaleína. Hormigón carbonatado

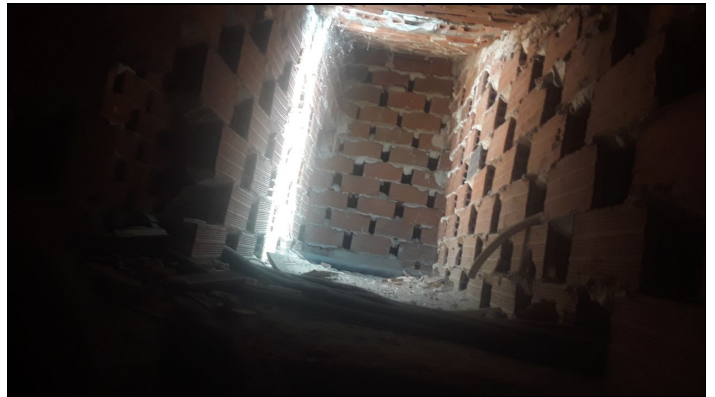
6. Vista general mediante trampilla de acceso a bajo cubierta. Cubierta soportada por tabiquillos
