PROYECTO DE EJECUCION DE

REPARACION DE VENTANAS Y HUMEDADES EN CUBIERTAS Y
AMPLIACION DE LA RED DE INCENDIOS DEL CENTRO
EDUCATIVO PÚBLICO I.E.S. CARDENAL CISNEROS DE MADRID

Dirección General de Infraestructuras y Servicios
VICEPRESIDENCIA, CONSEJERÍA DE EDUCACIÓN Y UNIVERSIDADES
COMUNIDAD DE MADRID

Redactor del Proyecto: Capitolino González Rodríguez
Arquitecto colegiado C.O.A.M. 8710

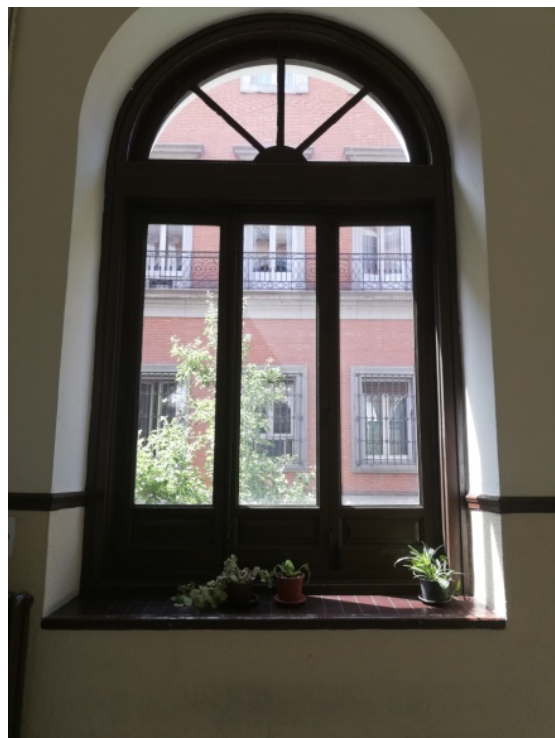
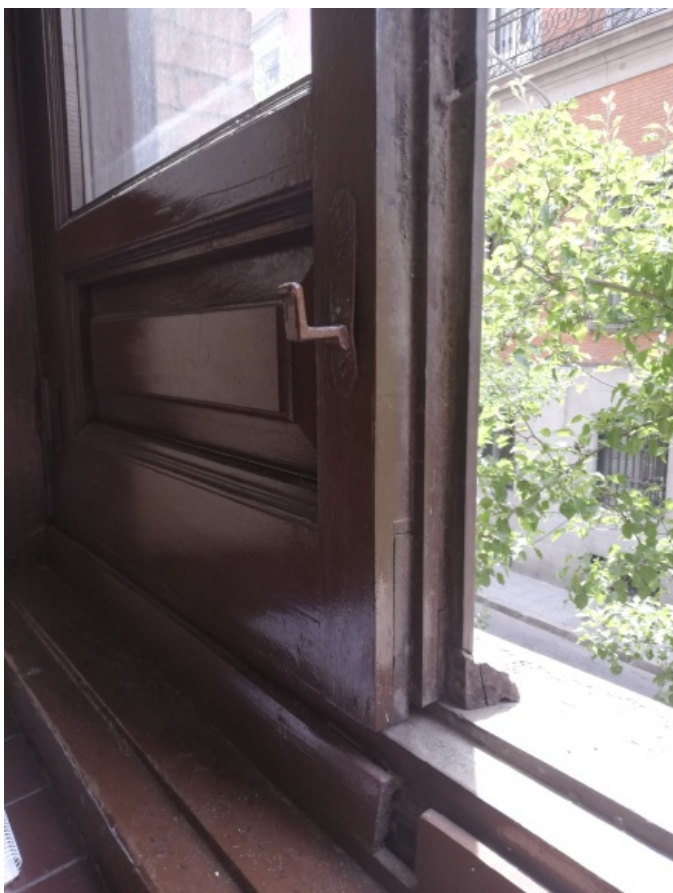
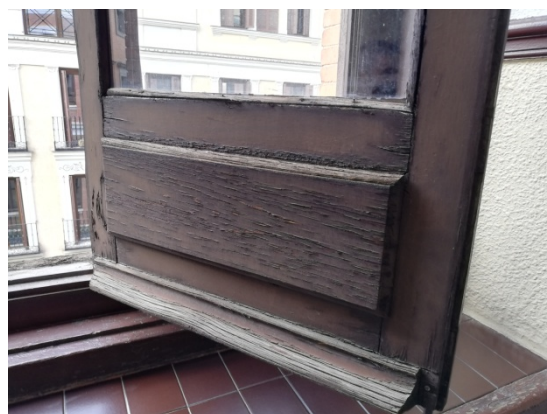
Imágenes de la galería del pasillo de aulas de planta primera y segunda y de las ventanas de madera

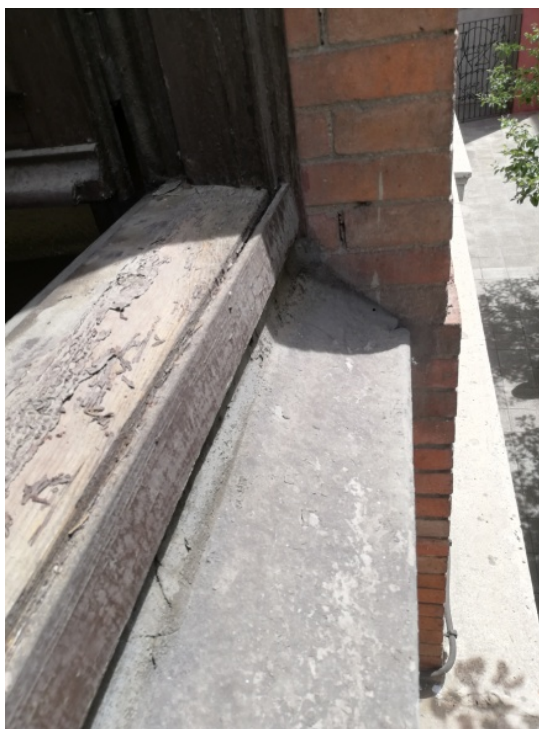
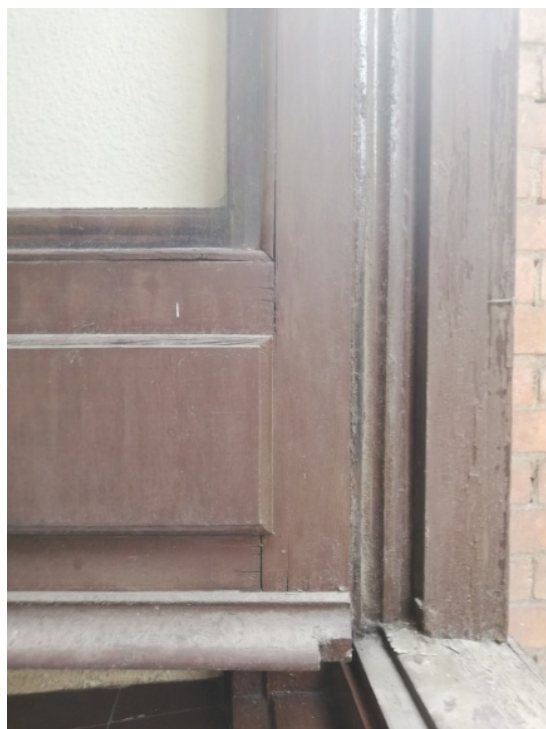
Imágenes del vierteaguas de chapa de zinc y del marco de madera con restos de pintura desprendidos por falta de mantenimiento

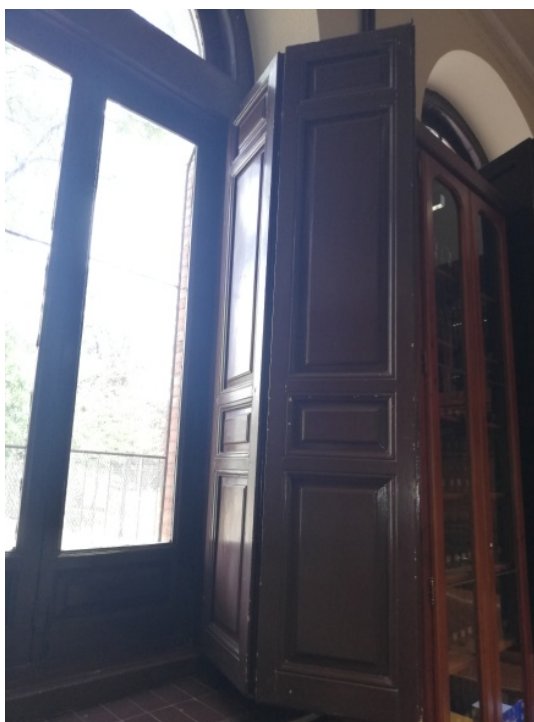
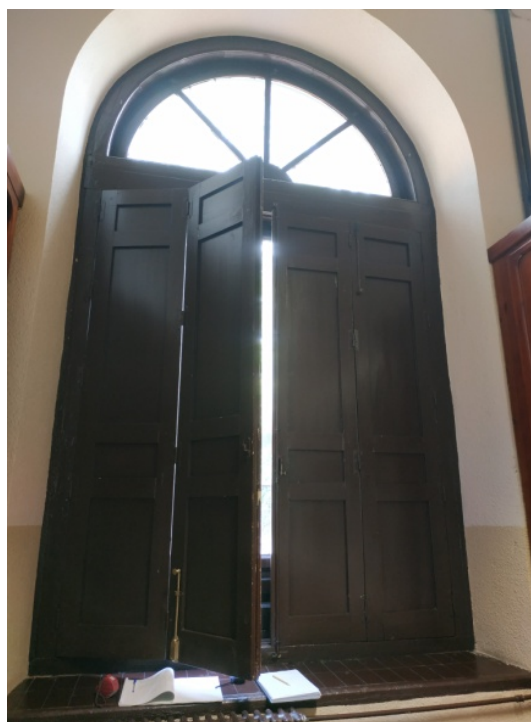
Fotos de las ventanas que dan sobre el patio de juegos. Estos huecos disponen de contraventanas de madera con cuerpos dobles abatibles. Hay una malla metálica de alambre tipo tela de gallinero como protección contra los balonazos.

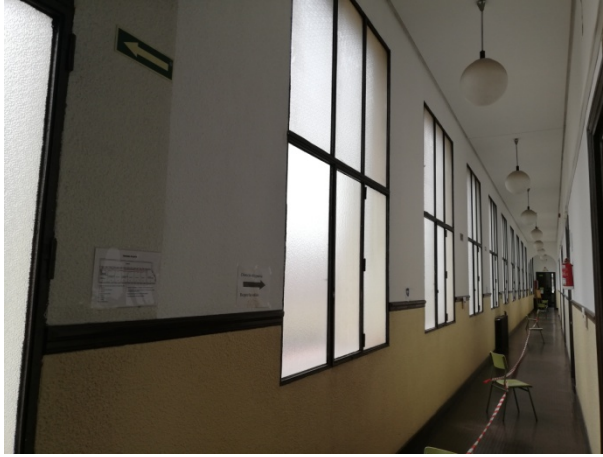
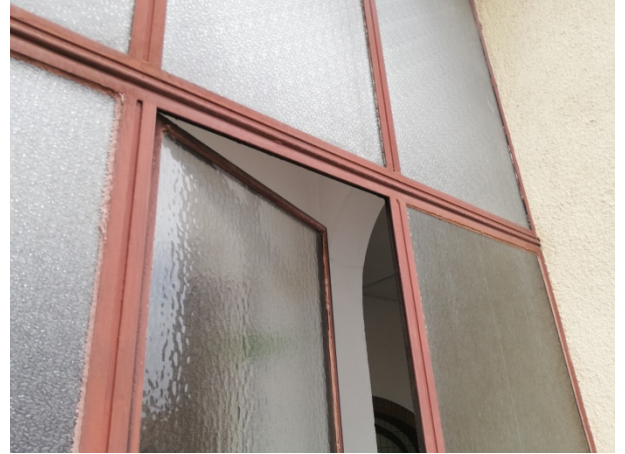
Galería del pasillo de planta tercera con las ventanas de acero con vidrios esmerilados y mates de distintos tipos. La pintura de la carpintería de acero está reseca y en algunas zonas desprendida.

Su estado de conservación precisa de nuevo mantenimiento pero especialmente es necesario SUSTITUIR LOS VIDRIOS ESMERILADOS sencillos POR NUEVOS CLIMALIT transparentes de la misma composición que los previstos en las ventanas de madera cuya descripción se ha mencionado en el punto anterior, para asegurar el máximo aislamiento térmico en el interior del edificio.

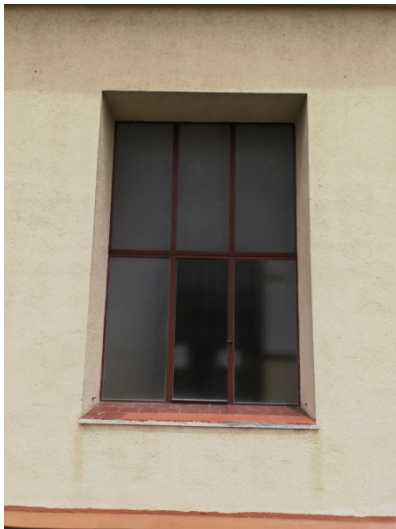
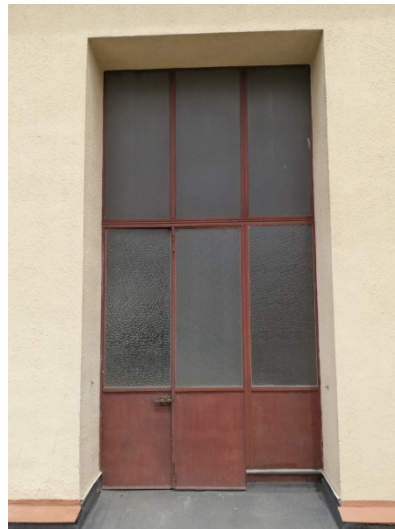
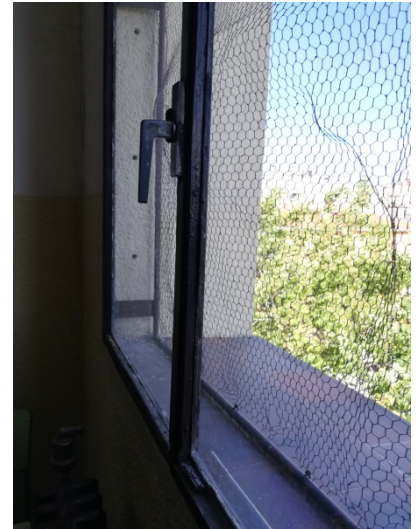
Hay dos huecos que llegan hasta el suelo para acceder a la terraza exterior. El cierre de las ventanas sobre la terraza se produce desde el exterior. A l derecha abajo detalle de la ventana de planta tercera a patio con el cierre y donde se ve la tela de gallinero.

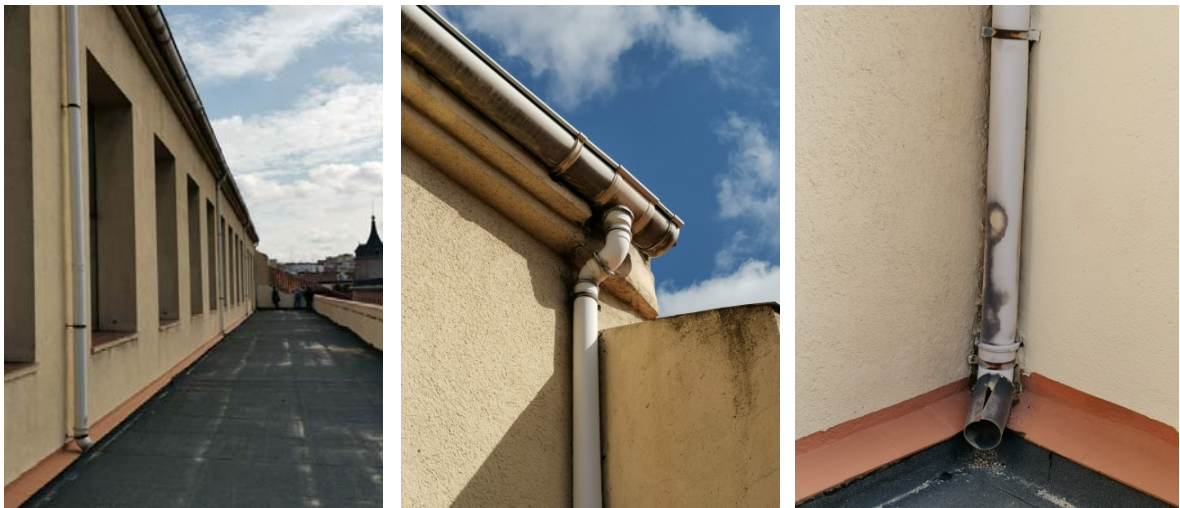
Vista de terraza de planta primera con las bajantes de un tramo en mal estado y el canalón lineal bajo el alero

Se procederá a la reposición del canalón y bajantes en mal estado, pero acabadas en zinc. Se trata de seis bajantes de 4,70 ml que desaguan sobre la propia terraza más el canalón que recorre todo el alero incluyendo la vuelta hacia la calle Amanuel y cuya longitud aproximada es de 72 ml. Se ejecutará con canalón redondo de zinc titanio de 0,65 mm de espesor, de sección circular con 333 mm de desarrollo, fijado mediante soportes al alero, con una pendiente mínima de 0,5%

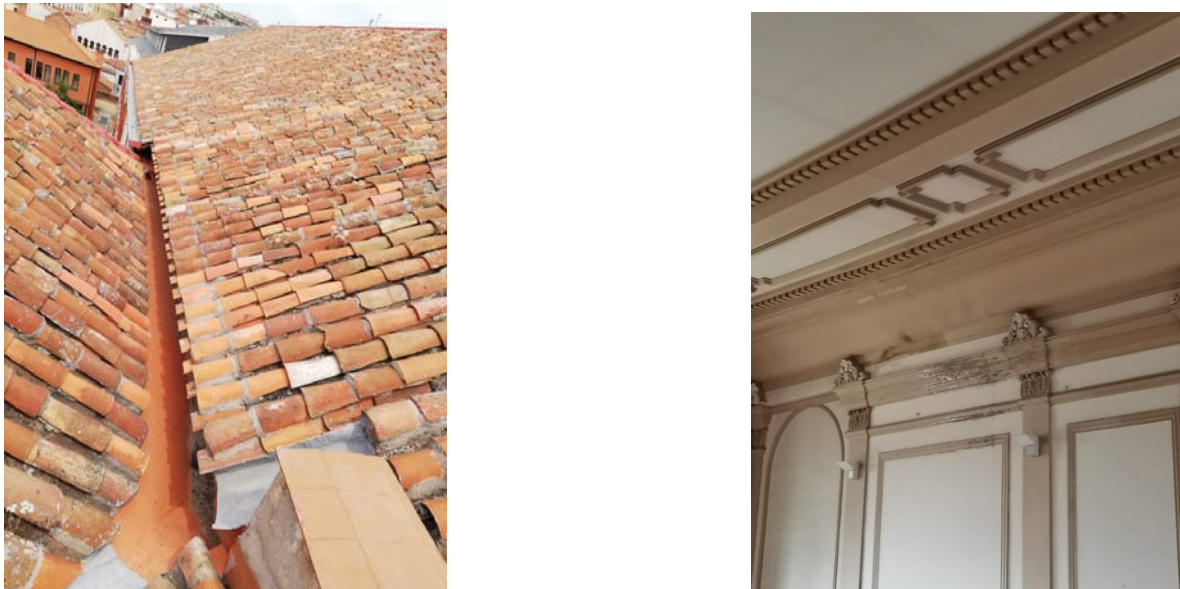
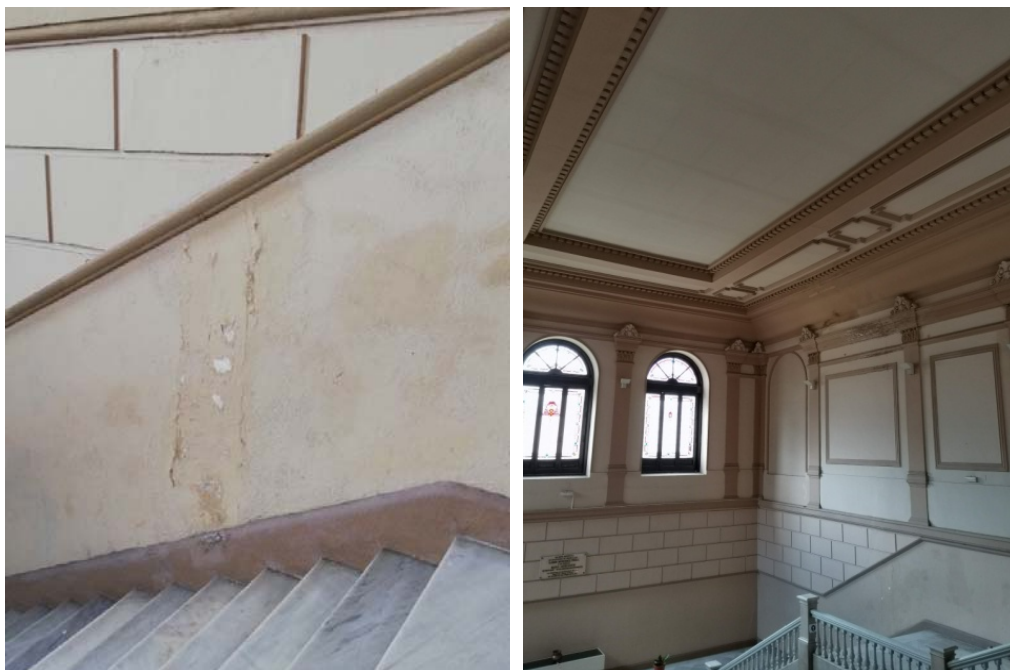
Imágenes del vestíbulo de entrada al Centro y de la escalera imperial con el paramento vertical derecho con manchas de humedad que se corresponden con la bajante procedente de la cubierta donde confluyen dos vertientes. Ha sido resuelto el problema recientemente desviando dos de las bajantes. Además en la actualidad se están pintando todos los paramentos del vestíbulo

Finalmente se ejecutará la reparación sobre las 3+1 bajantes de la cubierta sobre el hall. Se propone el encamisado de la bajante siguiendo el procedimiento que se indica a continuación.

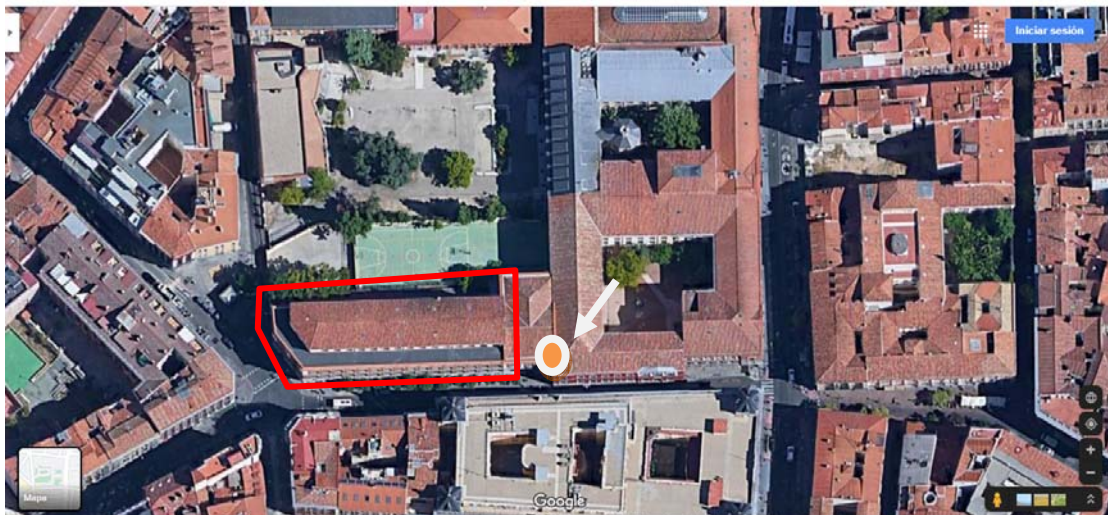
Imagen correspondiente al ala de la calle Reyes donde se encuentran las ventanas a reparar y las bajantes y canalones en mal estado. Se señala también la situación del sumidero y de la bajante en cubierta que ha producido humedades pasadas en la esquina del vestíbulo principal de entrada.
