**PROYECTO BÁSICO Y DE EJECUCIÓN
REPARACIÓN DE TECHOS EN EL IES "BARRIO DE LORANCA"
FUENLABRADA**

**ANEXO A06
INFORME SOBRE EL ESTUDIO DE PATOLOGÍA EN LOS FORJADOS
POR LA EMPRESA INTEMAC**

INFORME SOBRE EL ESTUDIO DE PATOLOGÍAS EN LOS FORJADOS

19 de mayo de 2022
EX/OC-22030/E

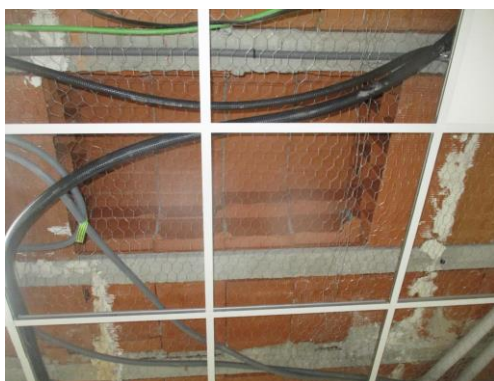
A continuación, en la figura 2, se muestran unas fotografías de los distintos casos distribuidos por el edificio en los que se han encontrado bovedillas con grandes fragmentos desprendidos.

Salón de Actos. Planta baja.

Figura 2. Ejemplos de bovedillas con desprendimiento de grandes fragmentos

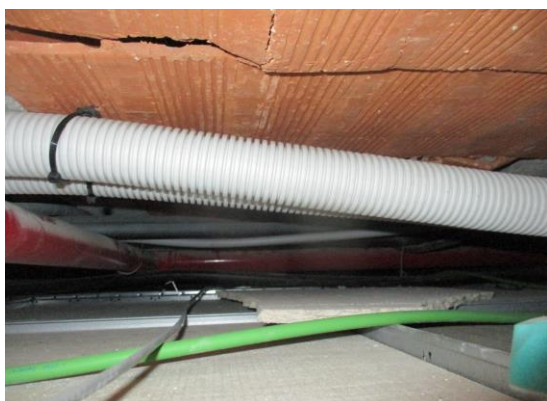
En otros puntos inspeccionados hemos encontrado bovedillas que, si bien no presentaban desprendimiento de fragmentos, sí se observaban fisuras, roturas o desplazamientos de las bovedillas significativos compatibles con situación de riesgo por caída inminente, y en otros numerosos casos bovedillas con sonido hueco al golpeo, claramente indicativo de la rotura de tabiquillos interiores, que podrían conducir a la larga igualmente a la rotura y la caída de fragmentos, como se muestran en las siguientes fotografías.

Vestíbulo planta baja.

Figura 3. Ejemplos de casos de bovedillas con daños

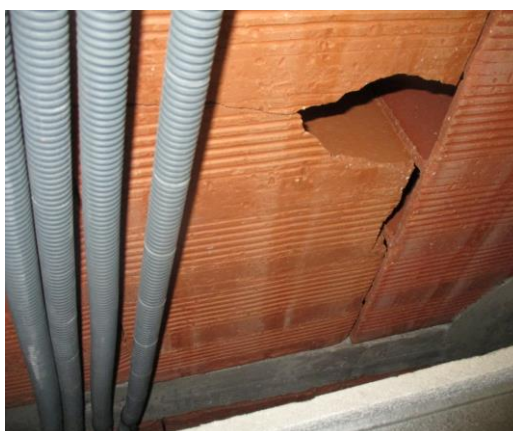
Aula B201. Planta segunda.

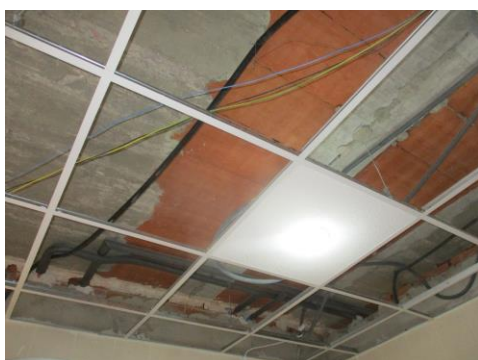
De acuerdo con lo observado, el falso techo registrable se suspende de las viguetas, así como las instalaciones más pesadas. Sólo se ha observado que algún cableado de dimensiones pequeñas se ha colgado de las bovedillas. Por tanto, no se puede atribuir la rotura de las bovedillas a que se haya colgado instalaciones pesadas de ellas (figura nº 4).

Salón de actos. Planta baja. Fotografía 21

Figura 4. Detalles de cuelgue de instalaciones de las viguetas.

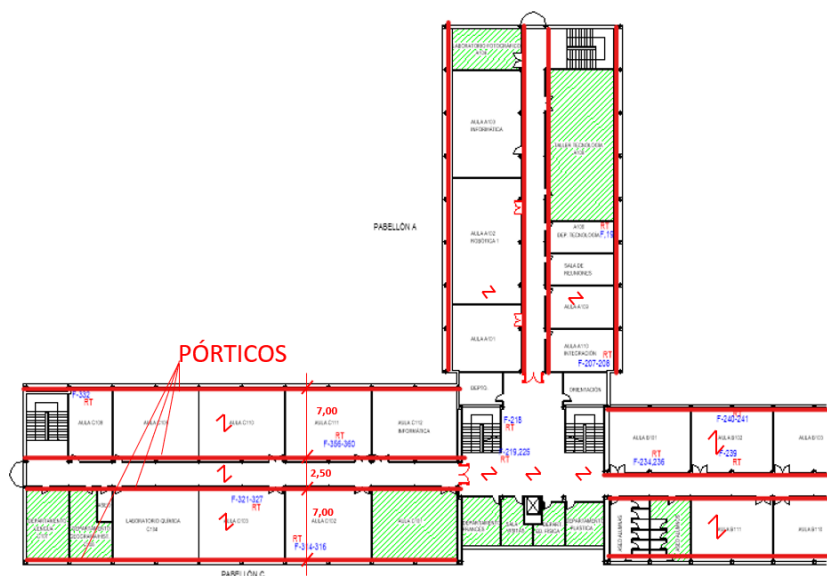
La estructura del inmueble se resuelve con forjados unidireccionales que apoyan en pórticos de vigas y pilares de hormigón armado. Las luces máximas entre pórticos son 7,00 m en los pabellones A y C y 6,00 en el pabellón B. Los forjados son del tipo de vigueta prefabricada y bovedilla cerámica. Se ha observado que los forjados en general se resuelven con vigueta de ancho de suela 10 cm y separadas entre sí 70-75 cm. En otras zonas, se ha constatado que la vigueta dispuesta es distinta, con anchos de suela entre 14-15 cm. En una de las calas practicadas se pudo medir que las bovedillas tienen una altura de 24-25 cm por lo que se estima que los forjados tienen un canto en torno a los 30 cm. En el croquis siguiente se muestra la distribución de pórticos y dirección de forjado en los módulos.

Figura 6: Dirección de pórticos y forjados.

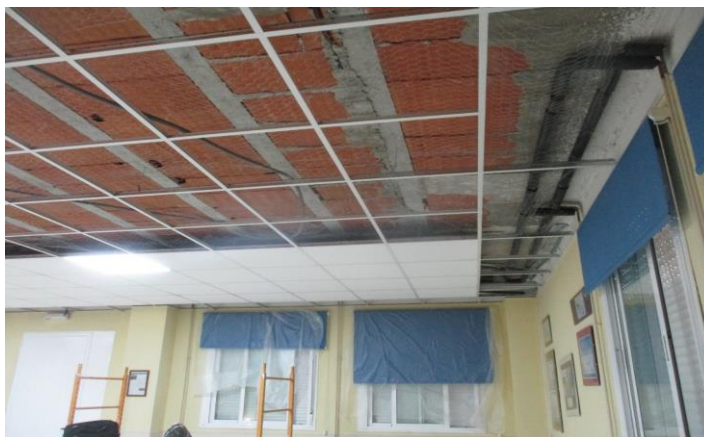
Las dimensiones observadas son las habituales para este tipo de estructura y uso, y en la inspección de daños realizada no se ha observado ningún tipo de anomalía indicativa de un deficiente comportamiento estructural (como fisuras de flexión, por ejemplo). Se muestra a continuación en las siguientes figuras fotografías tomadas a las viguetas en distintas dependencias como ilustración del buen estado en que se han encontrado las viguetas.

Figura 7. Vista general del forjado en Salón de actos. Planta baja Pabellón A.

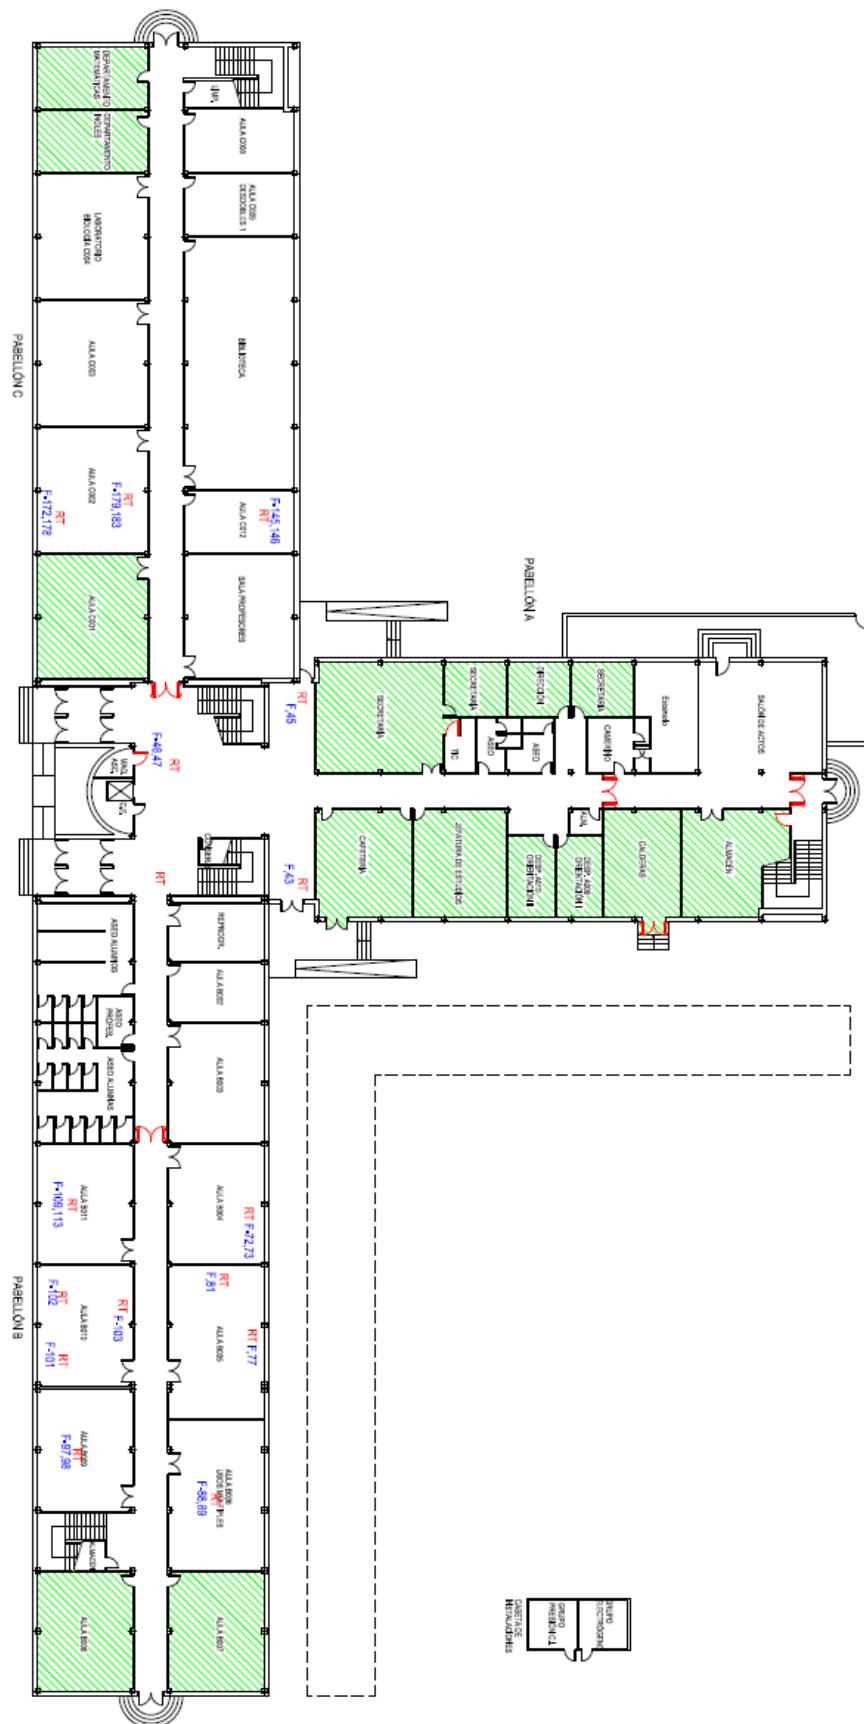
PLANTA BAJA

PLANOS DE LOCALIZACIÓN DE LAS ROTURAS LOCALIZADAS.
