PROYECTO DE EJECUCIÓN PARA LA SUBSANACIÓN DE DEFICIENCIAS DE ITE, MEJORA DE ACCESIBILIDAD Y EFICIENCIA ENERGÉTICA EN LA ESCUELA SUPERIOR DE CONSERVACIÓN Y RESTAURACIÓN DE BIENES CULTURALES

**ESTADO ACTUAL
PLANTA SÓTANO
PATOLOGÍAS**

ESTADO ACTUAL
PLANTA BAJA
PATOLOGÍAS

ESTADO ACTUAL
PLANTA SEGUNDA
PATOLOGÍAS

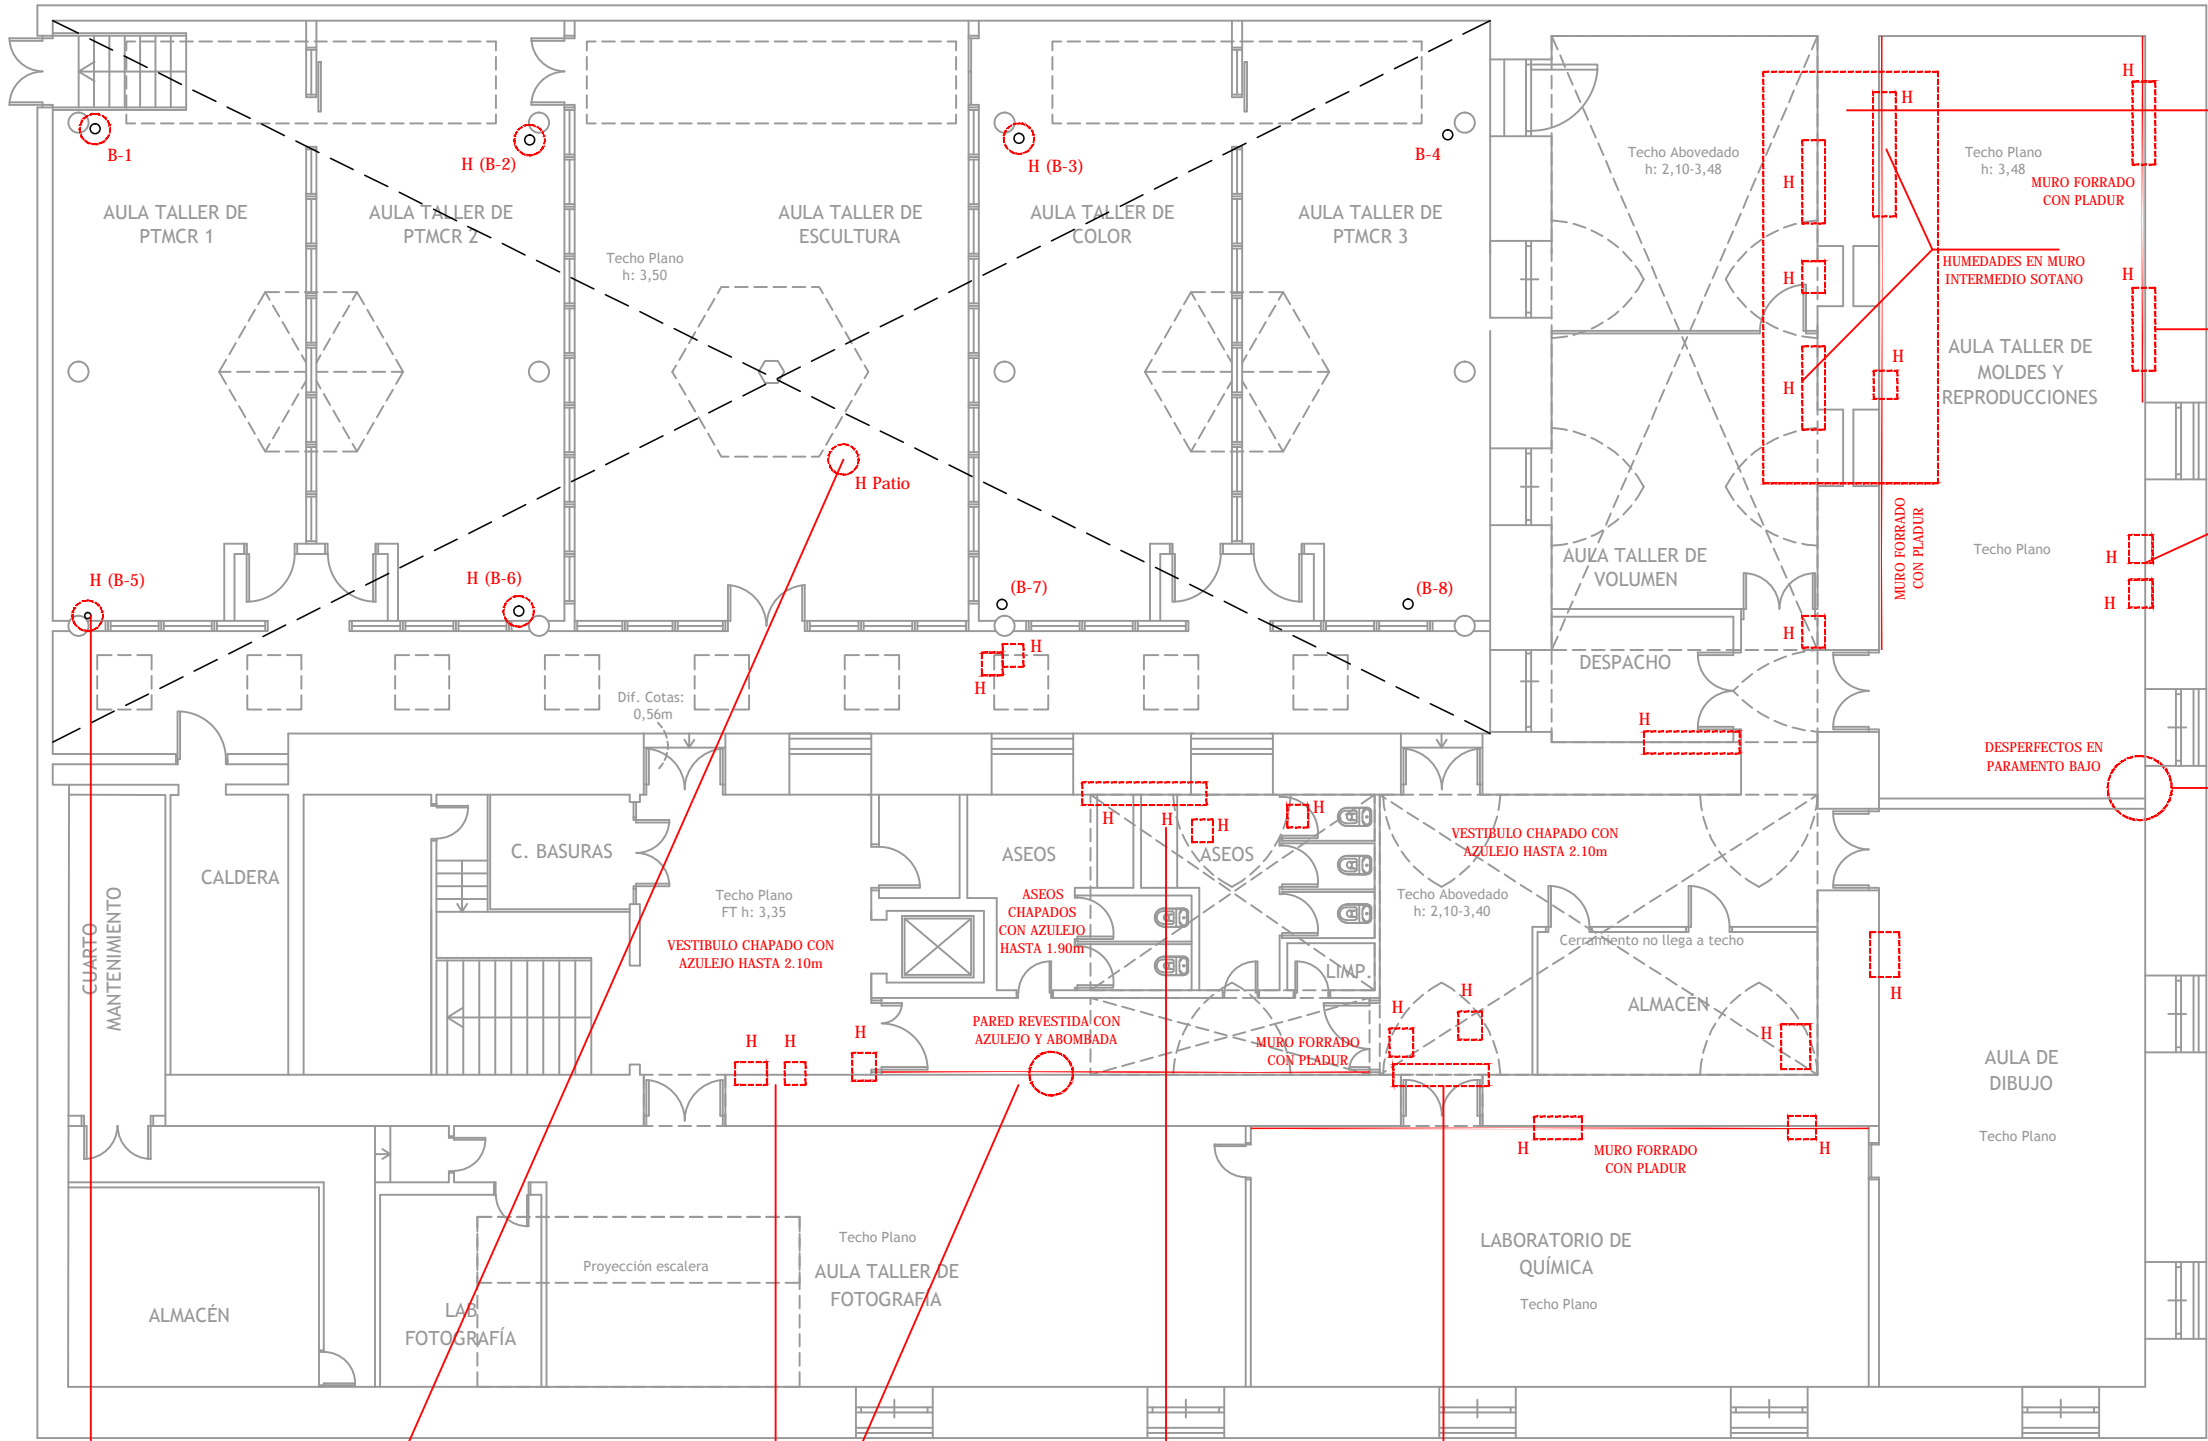
A-01

HUMEDADES EN AMBOS LADO DE
MURO AULA-TALLER VOLUMEN

HUMEDADES EN ZONA ALTA
MURO A CALLE AULA-MOLDES

REVESTIMIENTO ESQUINA
EN MAL ESTADO CON
GRIETAS EN EL MURO

AULAS BAJO PATIO PBº CON FILTRACIONES DE
AGUA EN BAJANTES Y PUNTOS AISLADOS

HUMEDADES EN MURO
INTERMEDIO SOTANO

HUMEDADES EN MURO
Y BÓVEDA DE ASEOS

FIGURA Y
HUMEDADES EN
BÓVEDA DE PUERTA

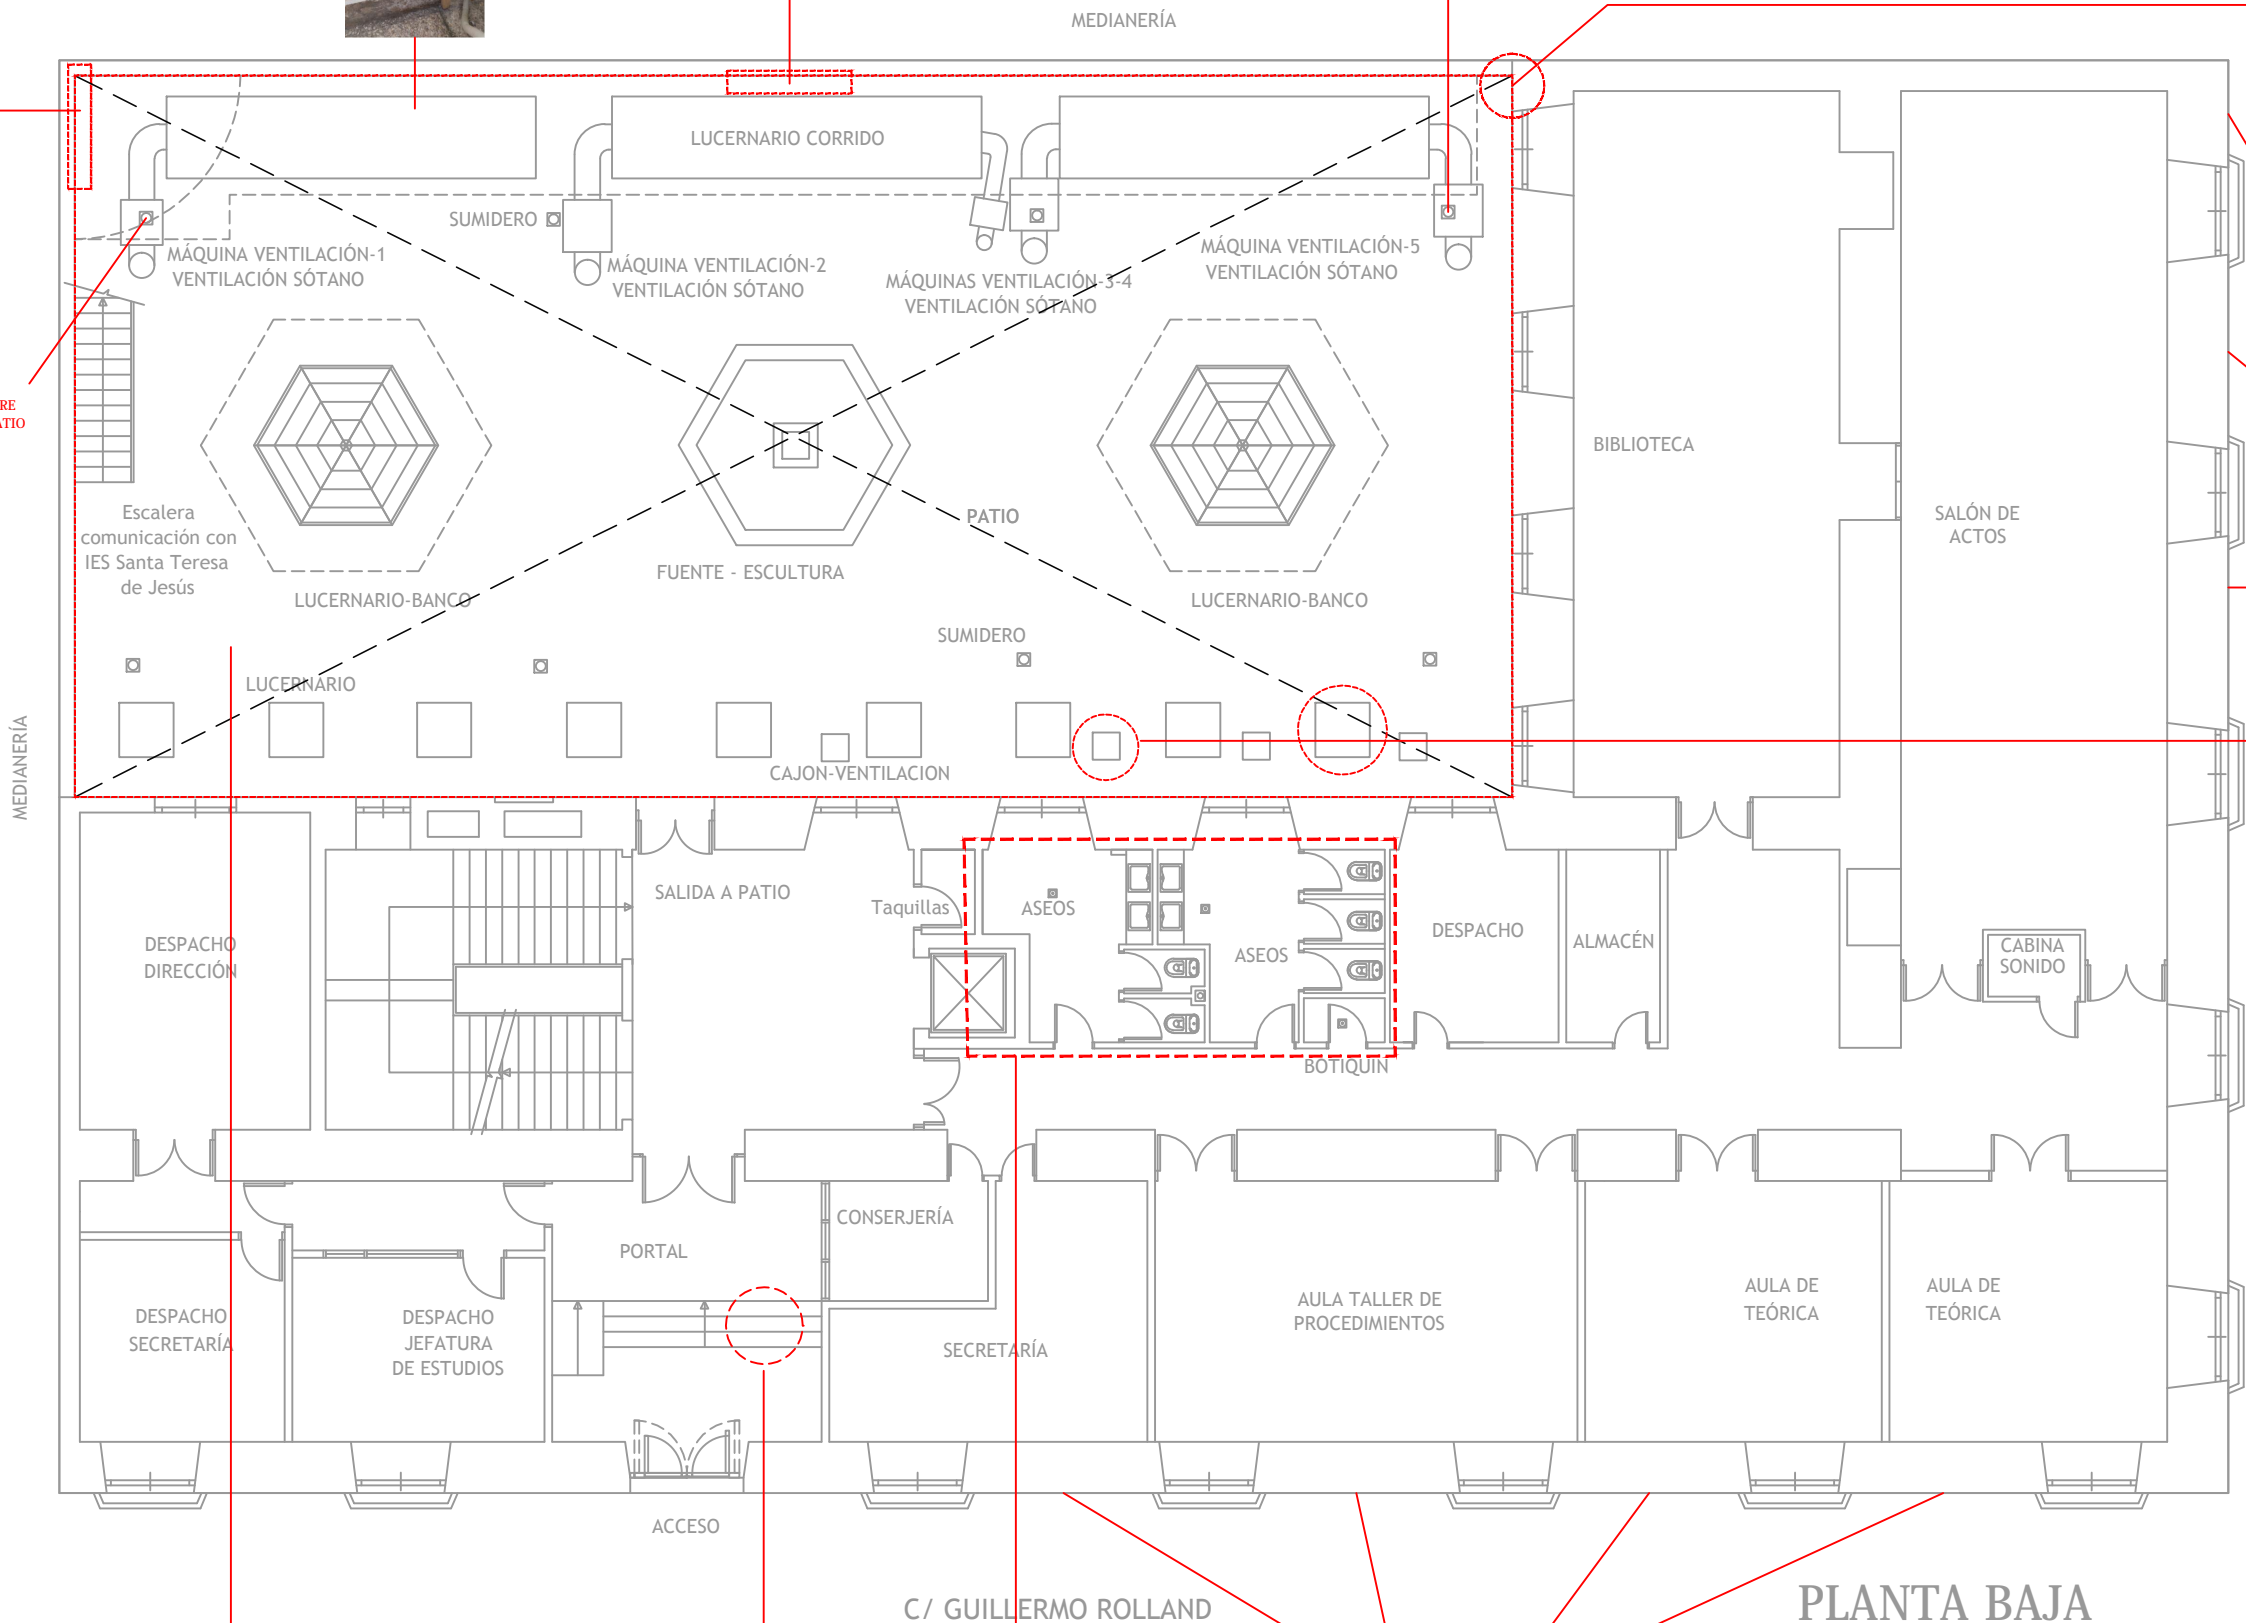
A-02

FILTRACIONES DE AGUA EN LUCERNARIOS LARGOS CURVOS DE PAVÉS CON MUCHAS PIEZAS ROTAS

REVESTIMIENTO DE PARED MEDIANERA EN MAL ESTADO

MÁQUINAS DE EXTRACCION SOBRE SUMIDeros DEL PATIO

MURO ESQUINA CON LADRILLOS ROTOS + 9 VIERTEAGUAS MUY RASANTES (SE CAMBIAN POR NUEVOS Y SE ELEVAN)

REPARACION PARAMENTO DE LADRILLOS EN FACHADA PBª PIEZAS DE LADRILO CAÍDAS EN CALLE LA BOLA

LUCERNARIOS CUADRADOS MUY RASANTES CON PROBLEMAS DE IMPERMEABILIZACION S/DB HS CAJONES DE CHAPA VENTILACION FORZADA SÓTANO (SIN USO)

PATIO PBª CON FILTRACIONES DE AGUA A PLANTA SÓTANO

SIN ACCESIBILIDAD EN PORTAL PBª

NECESIDAD DE NUEVO ASEO PBª ACCESIBLE

REPARACION PARAMENTO DE LADRILLOS PL. Bª FALTAN PIEZAS DE LADRILLOS ROTOS EN FACHADA A CALLE GUILLERMO ROLLAND

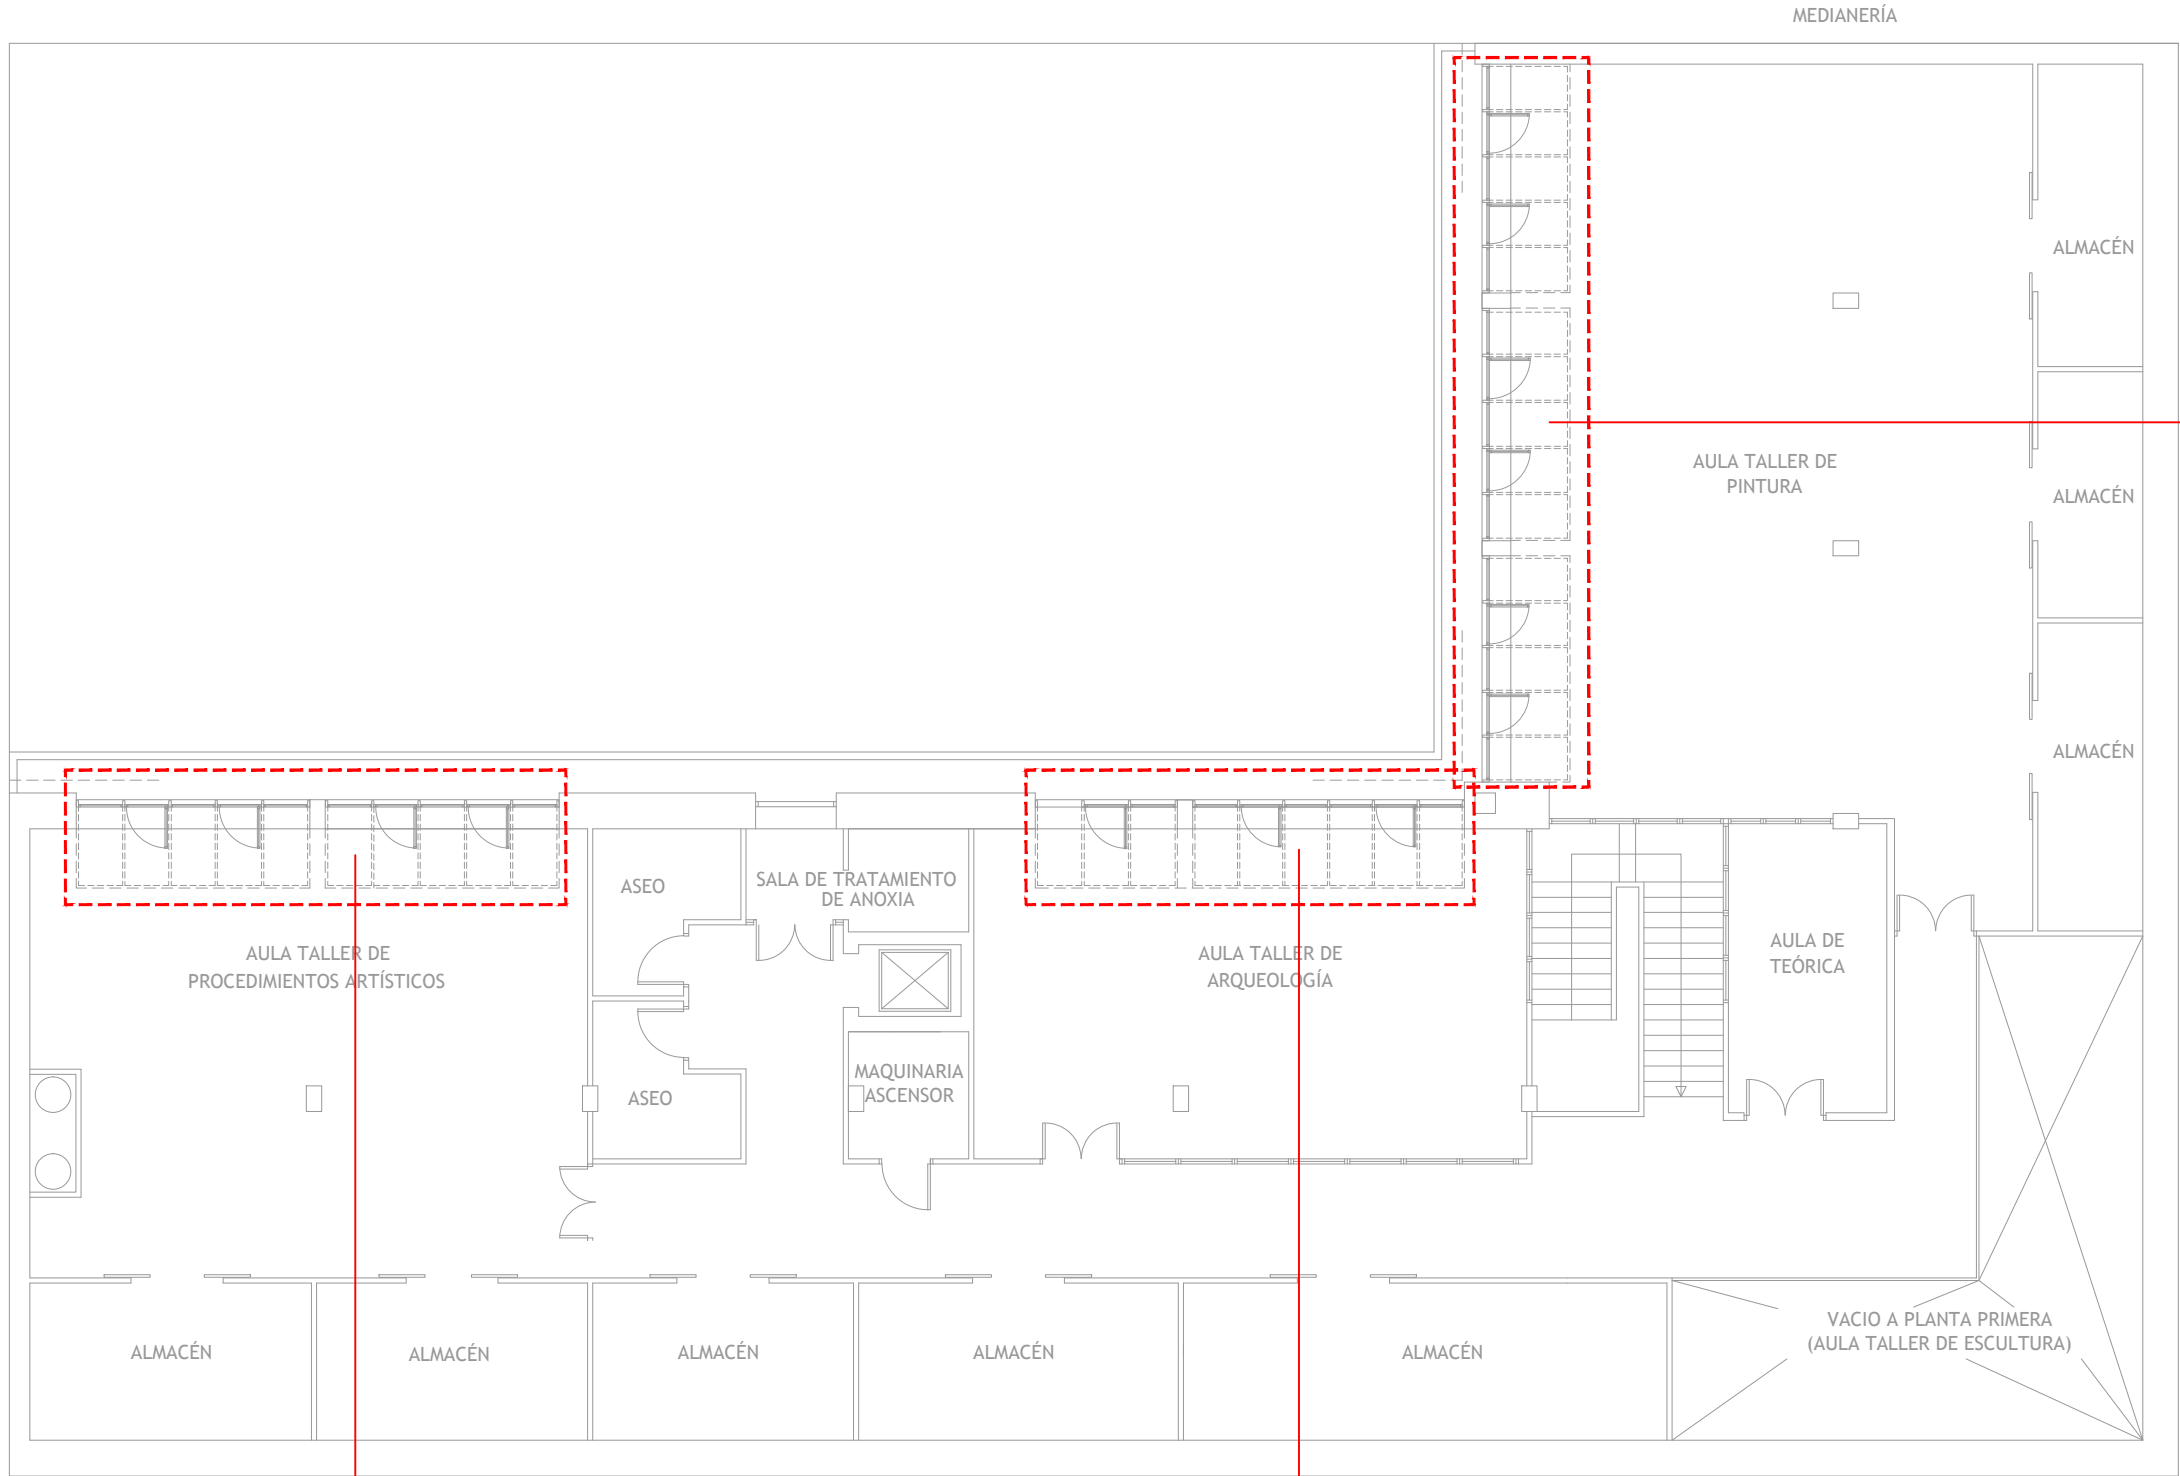
A-04

PROBLEMAS EN LAS VENTANAS DE PLANTA SEGUNDA A PATIO POR FILTRACIONES DE AGUA EN AULAS

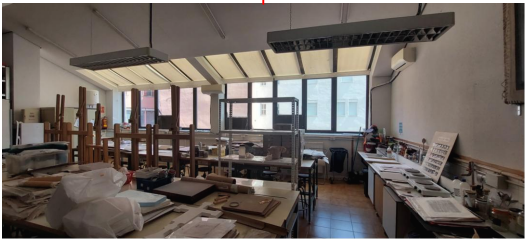
PROBLEMAS EN LAS VENTANAS DE PLANTA SEGUNDA A PATIO POR FILTRACIONES DE AGUA EN AULAS

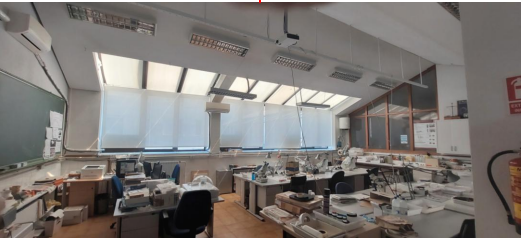
PROBLEMAS EN LAS VENTANAS DE PLANTA SEGUNDA A PATIO POR FILTRACIONES DE AGUA EN AULAS

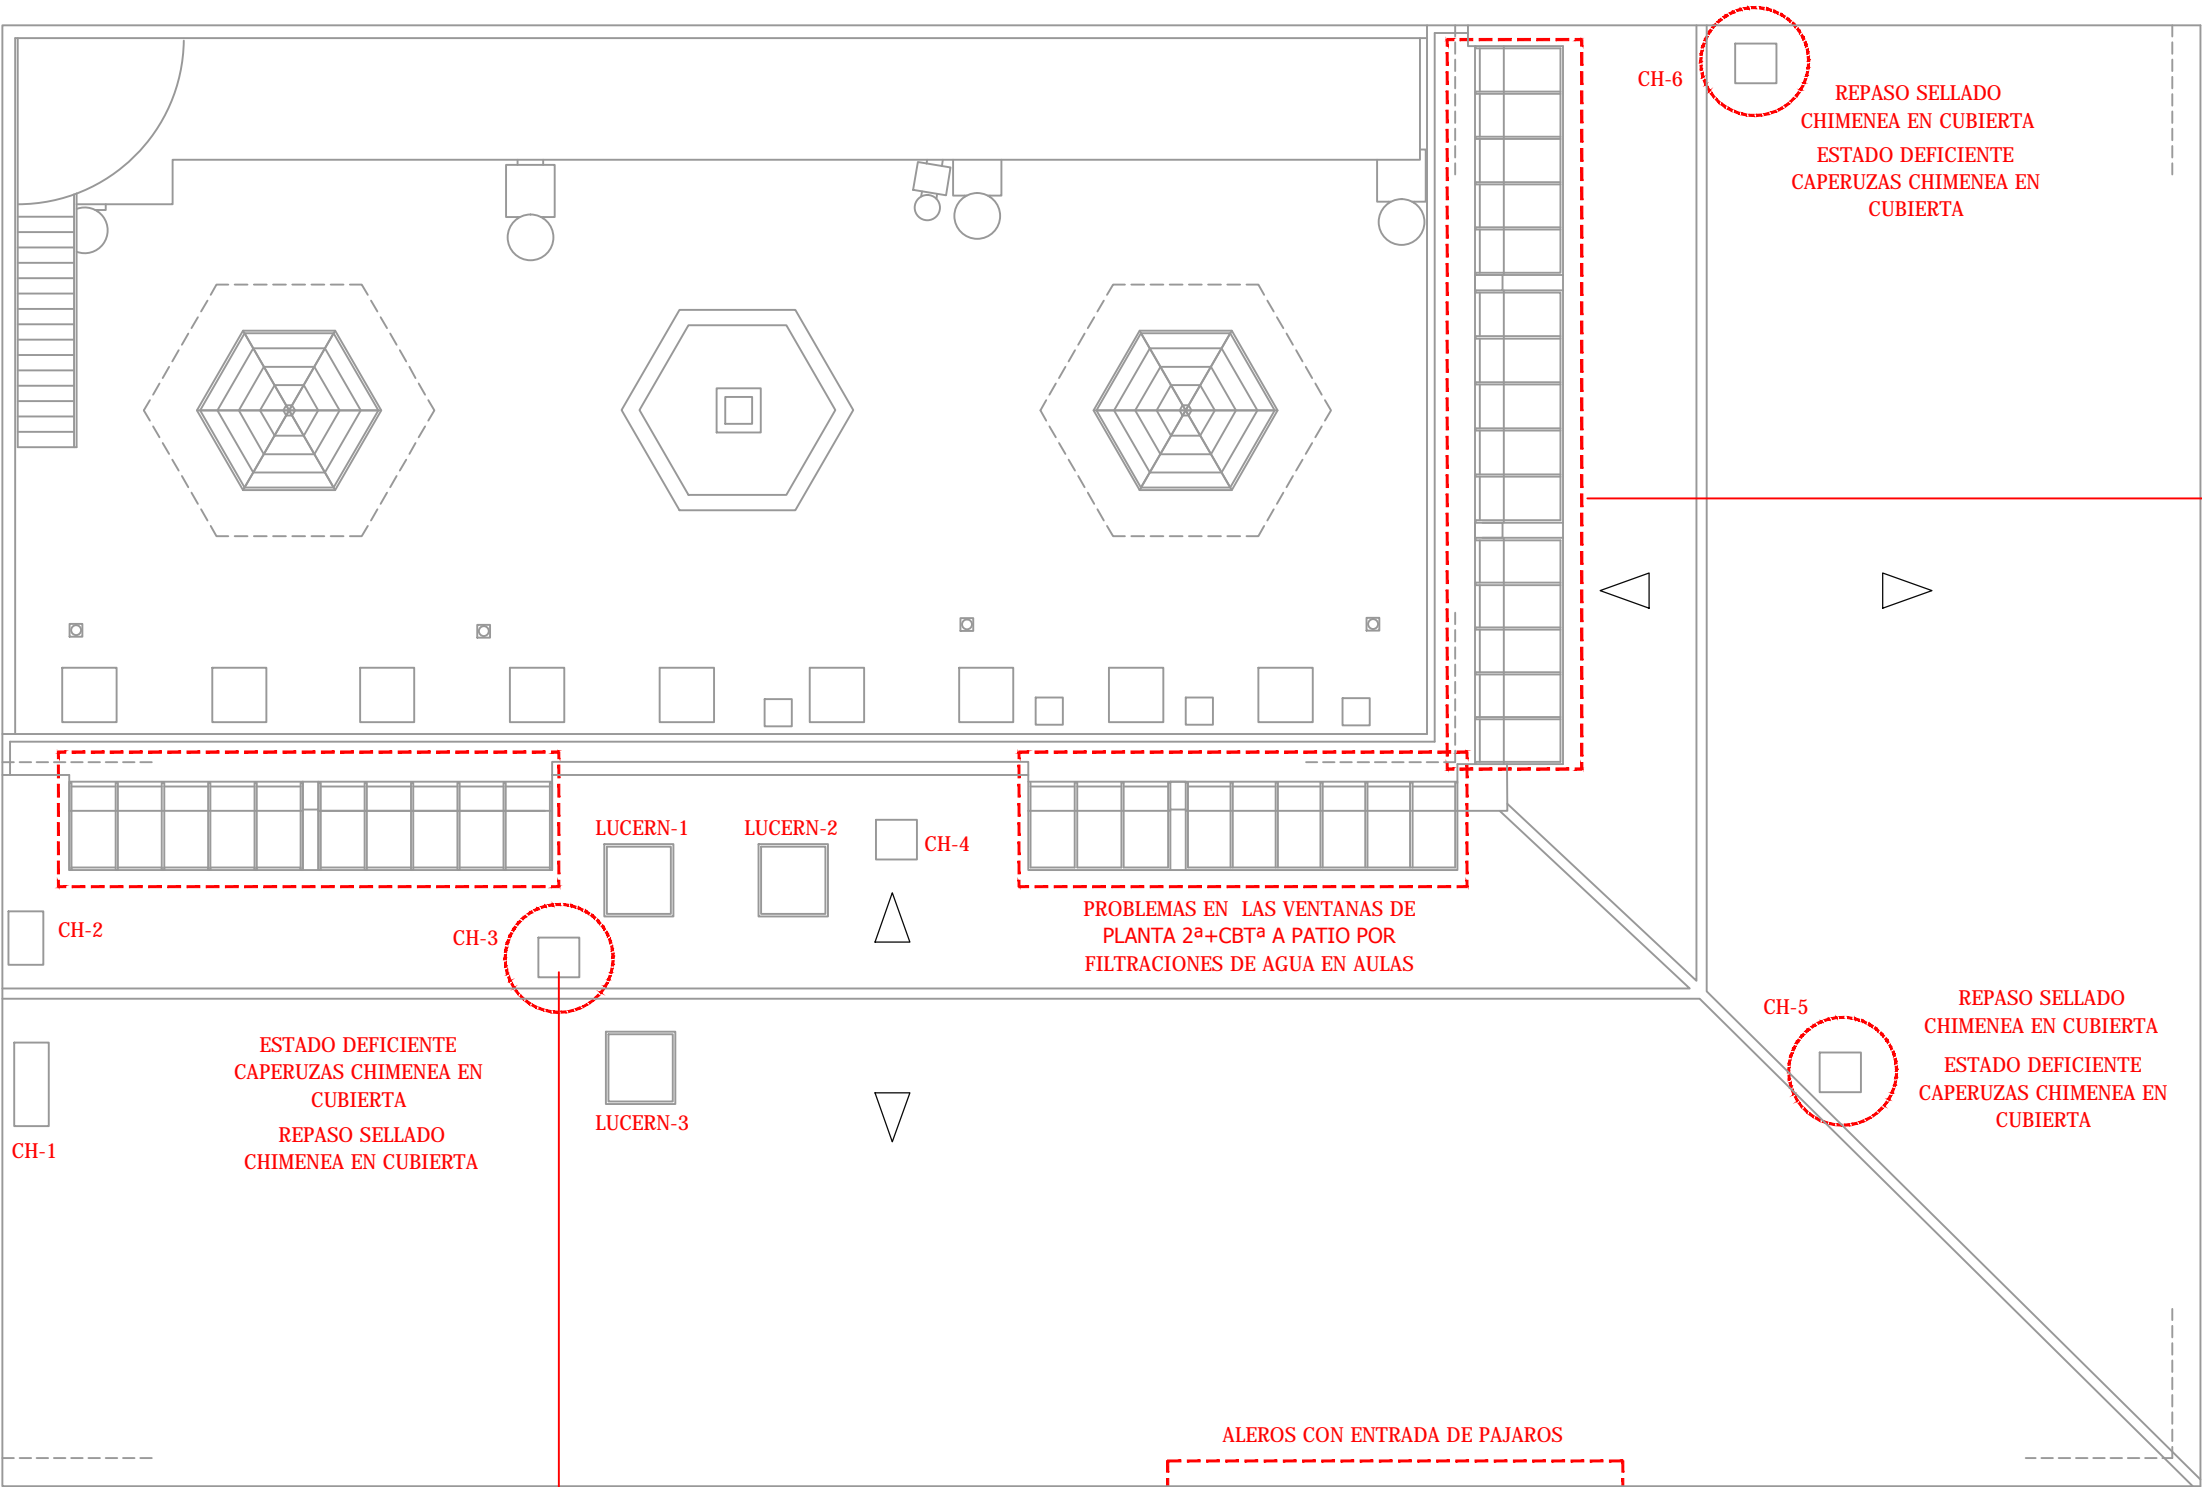
A-05

PROBLEMAS EN LAS VENTANAS DE PLANTA 2ª+CBTª A PATIO POR FILTRACIONES DE AGUA EN AULAS

DEFICIENTE ESTADO CAPERUZAS CHIMENEAS EN CUBIERTA

ALEROS CON ENTRADA DE PAJAROS

REPOSICIÓN DE TODAS LAS CAPERUZAS CUBIERTA

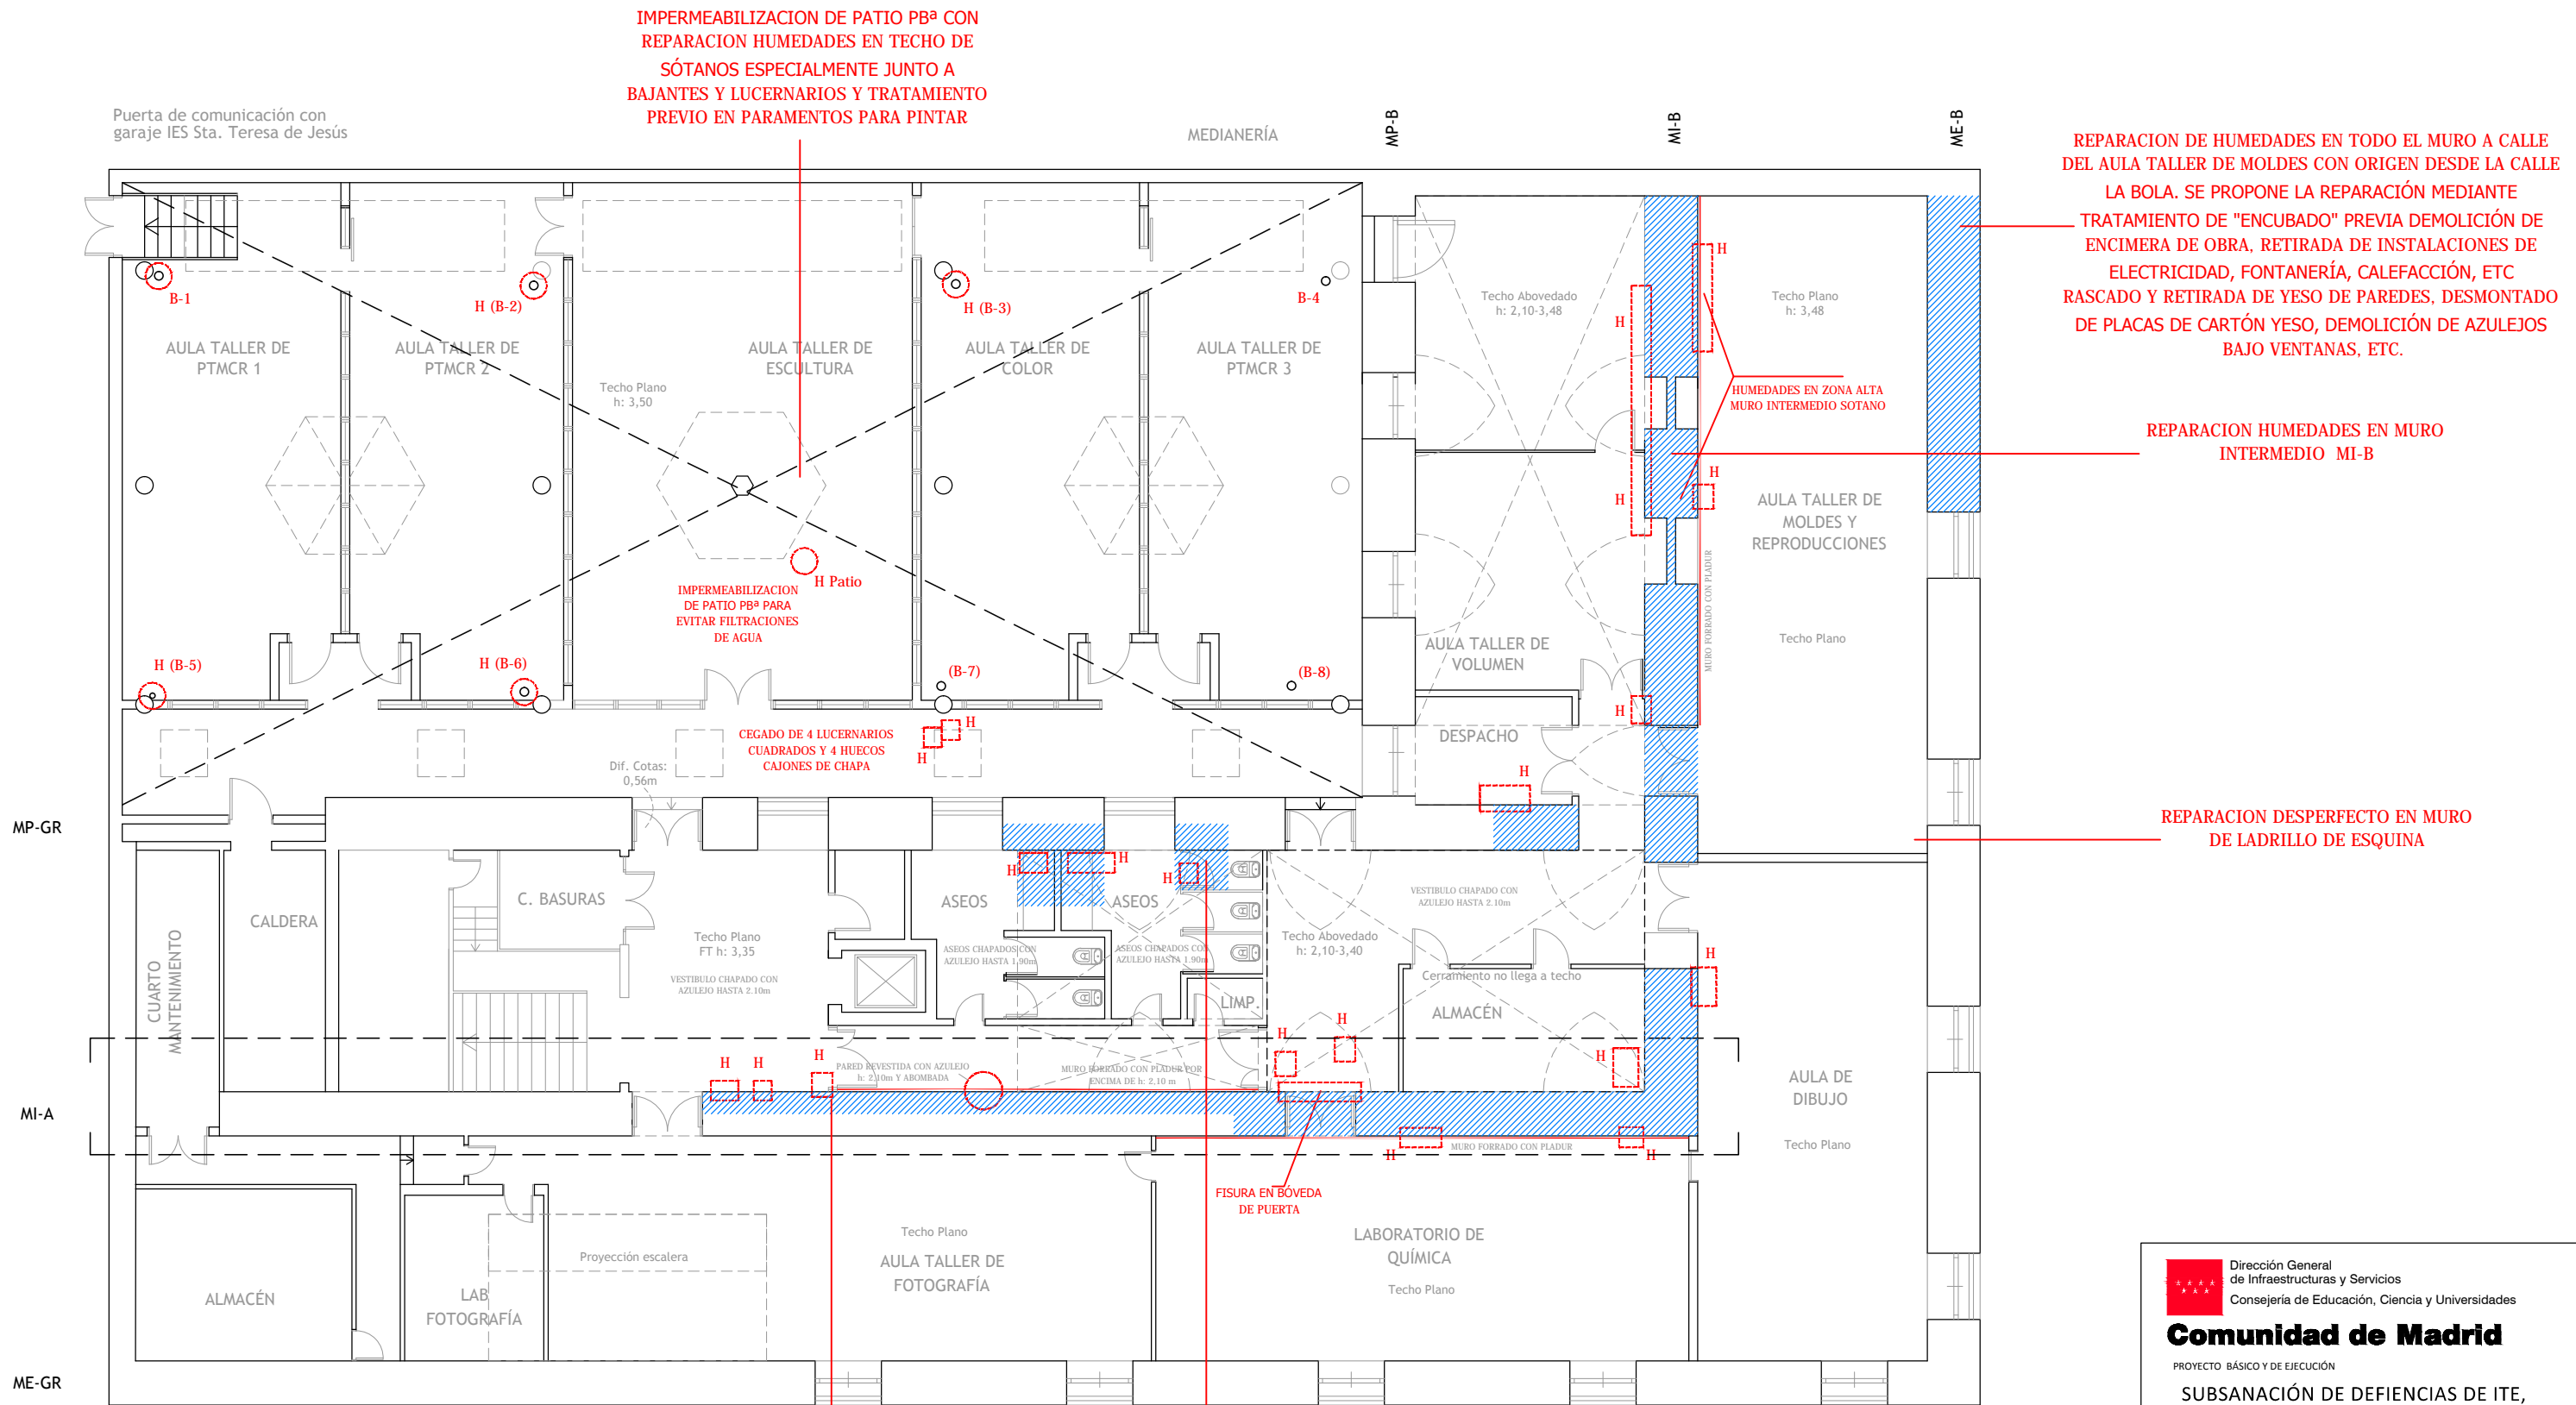
A-06

FILTRACIONES POR VENTANALES PLANTA SEGUNDA

VIERTAGUAS
MUY RASANTES

LUCERNARIOS CORTOS
CON PROBLEMAS DE
FILTRACIONES

DEFICIENTE IMPERMEABILIZACIÓN
DEL PATIO PL. BAJA

ESQUINA DETERIORADA
CON LADRILLOS CAIDOS

LUCERNARIOS LARGOS
CON PIEZAS DE PAVÉS
ROTAS

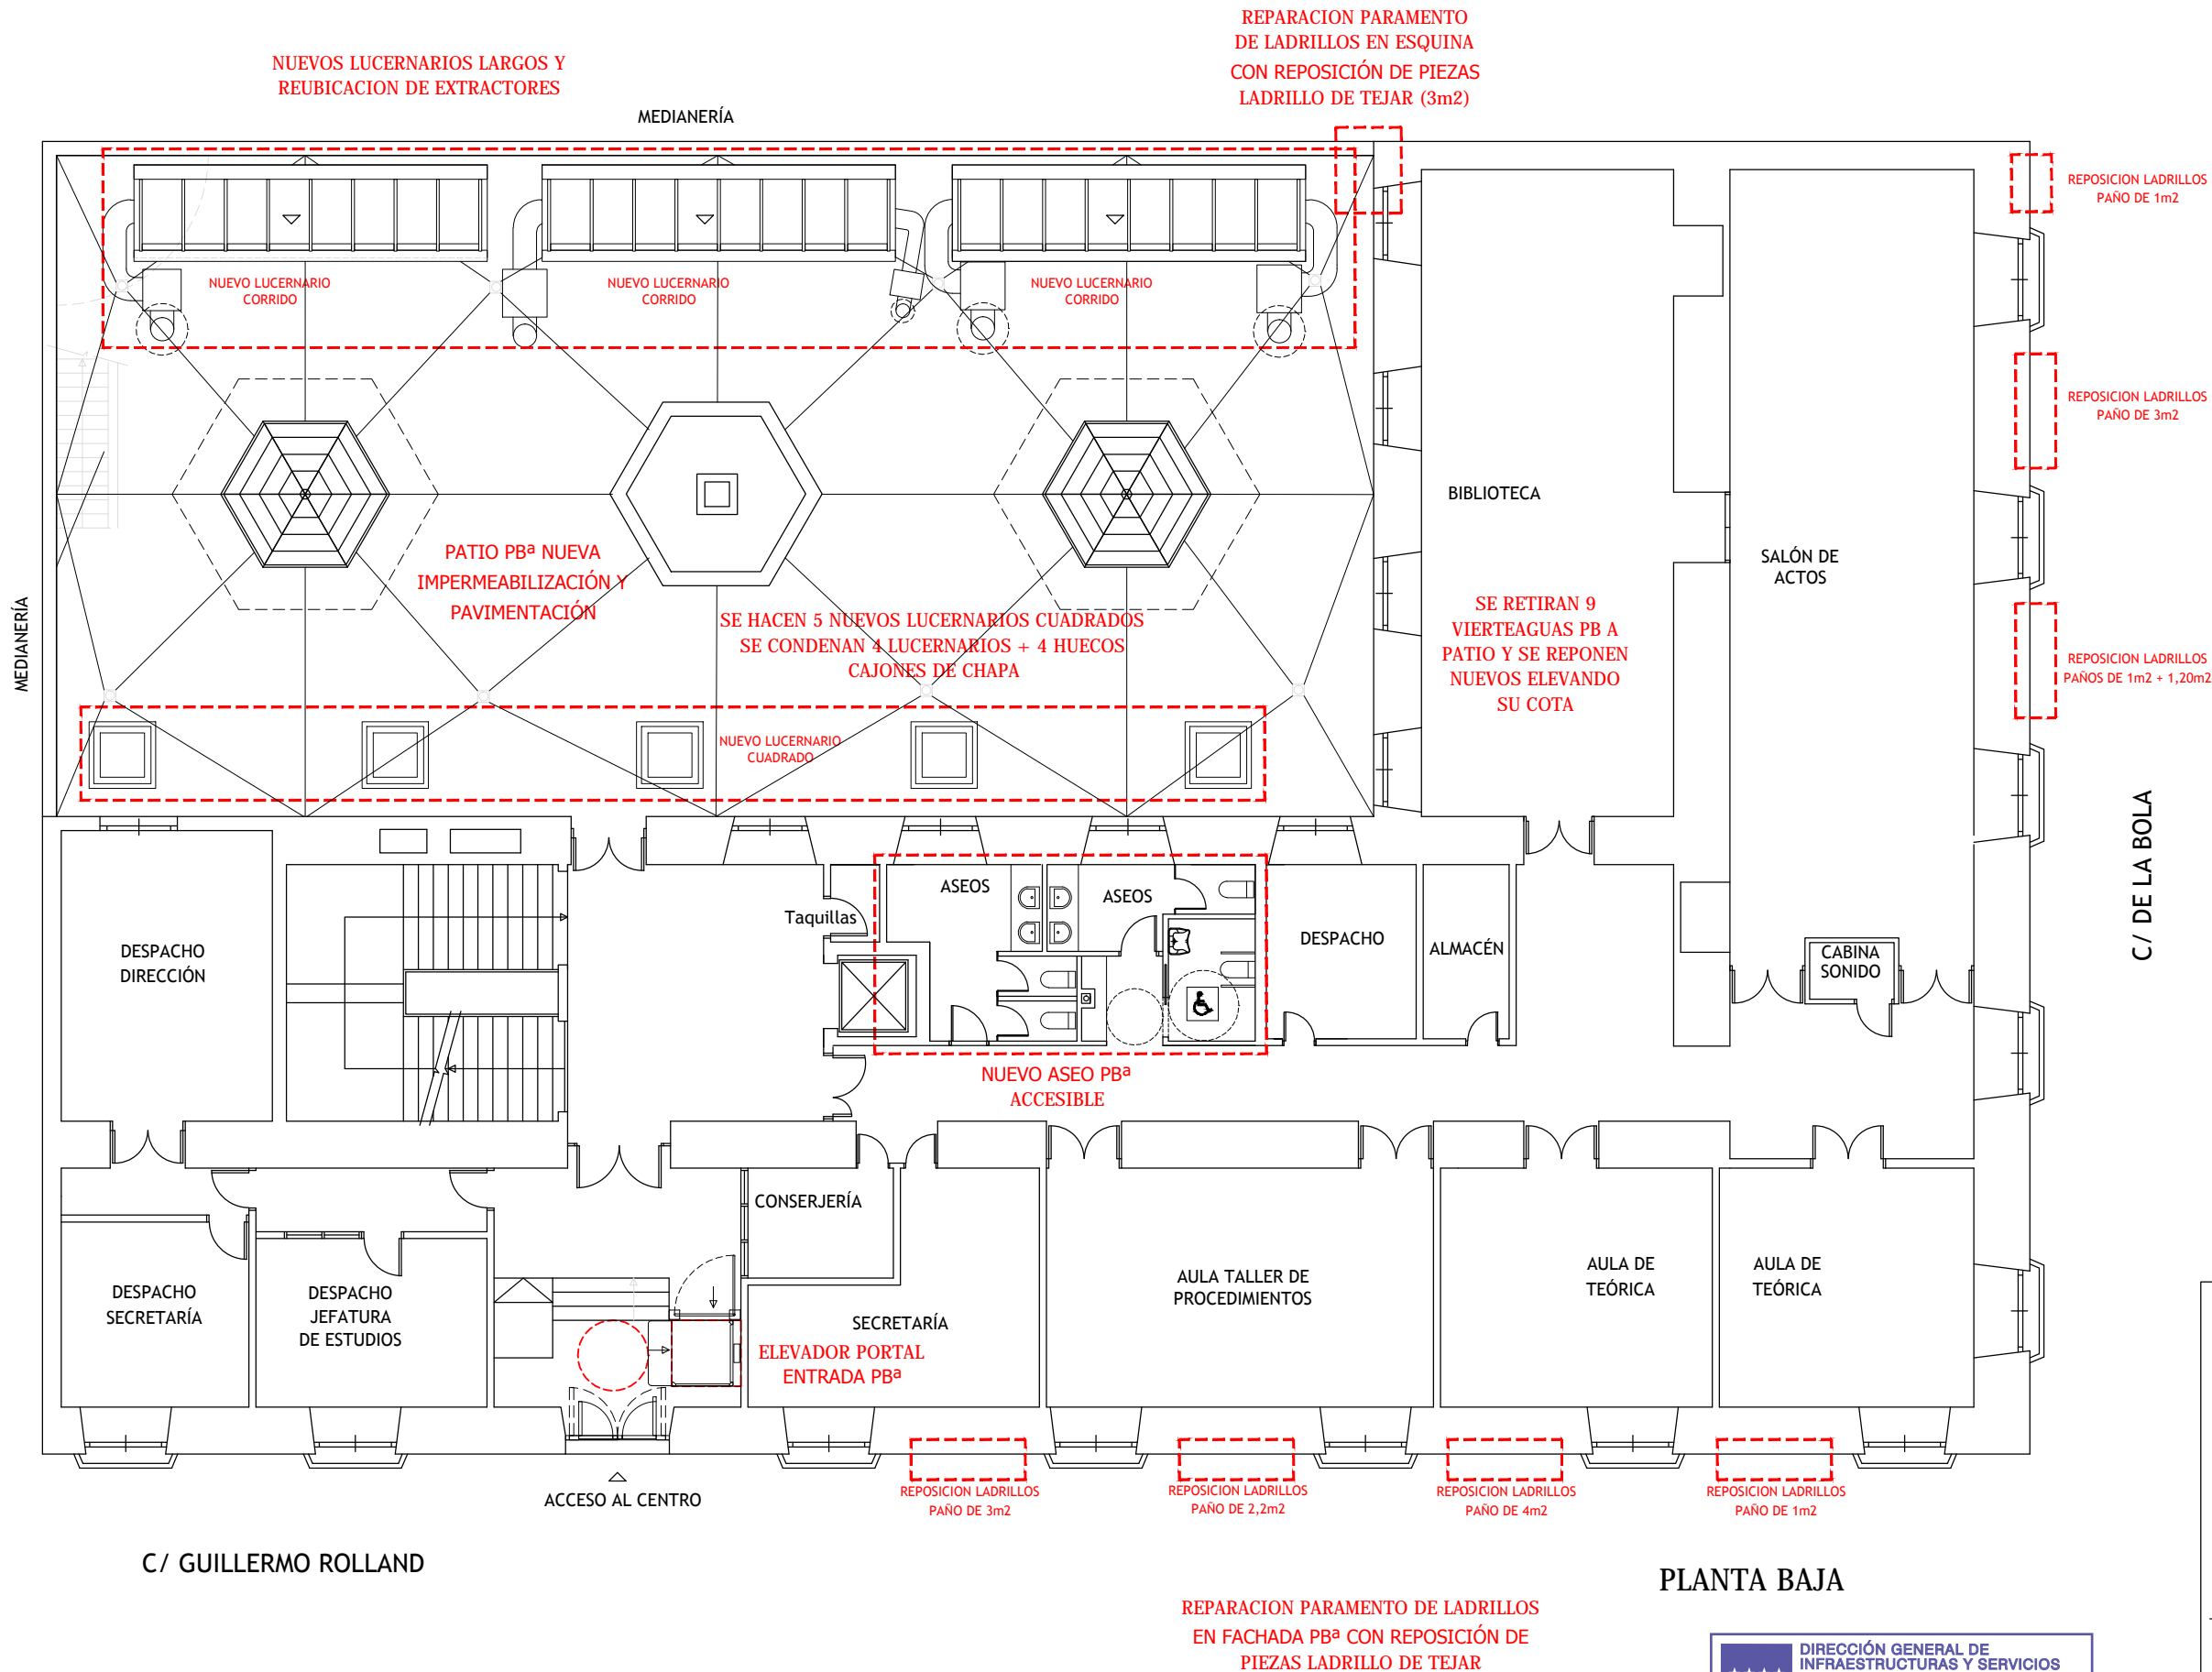
R-01

NOTA: DE ACUERDO CON EL INFORME DE DETECCIÓN DE LAS HUMEDADES QUE SE ACOMPAÑA EN EL ANEXO DE INFORMES DE LA MEMORIA DEL PROYECTO, EL PROBLEMA DE LAS MANCHAS DE HUMEDAD EN EL MURO INTERMEDIO (MI-A Y MI-B) DE LA PLANTA SÓTANO TIENE QUE VER CON LA DEFICIENTE IMPERMEABILIZACION DEL PATIO DE PLANTA BAJA SE HA DESESTIMADO LA AFECCIÓN POR CAPILARIDAD DESDE EL TERRENO O POR FILTRACIONES DESDE TUBERÍAS O CONDUCCIONES DE AGUA PROCEDENTES DE PLANTAS SUPERIORES

IMPERMEABILIZACION DE PATIO PBª CON REPARACION HUMEDADES EN TECHO DE SÓTANOS ESPECIALMENTE JUNTO A BAJANTES Y LUCERNARIOS Y TRATAMIENTO PREVIO EN PARAMENTOS PARA PINTAR

REPARACION DE HUMEDADES EN TODO EL MURO A CALLE DEL AULA TALLER DE MOLDES CON ORIGEN DESDE LA CALLE LA BOLA. SE PROPONE LA REPARACIÓN MEDIANTE TRATAMIENTO DE "ENCUBADO" PREVIA DEMOLICIÓN DE ENCIMERA DE OBRA, RETIRADA DE INSTALACIONES DE ELECTRICIDAD, FONTANERÍA, CALEFACCIÓN, ETC RASCADO Y RETIRADA DE YESO DE PAREDES, DESMONTADO DE PLACAS DE CARTÓN YESO, DEMOLICIÓN DE AZULEJOS BAJO VENTANAS, ETC.

REPARACION HUMEDADES EN MURO INTERMEDIO MI-B

REPARACION DESPERFECTO EN MURO DE LADRILLO DE ESQUINA

REPARACION DEL ORIGEN DE LAS HUMEDADES EN MURO INTERMEDIO MI-A CON PICADO Y RASCADO DE YESOS RETIRADA DE PLACAS DE CARTON YESO AFECTADAS Y NUEVO REVESTIMIENTO Y PINTADO

REPARACION DEL ORIGEN DE LAS HUMEDADES EN MURO DE ASEOS JUNTO A PATIO PREVIO DESMONTAJE DE FALSO TECHO REPASO DE TODA LA INSTALACION DE EVACUACIÓN Y SANEAMIENTO DESCOLGADA PICADO Y RASCADO DE PAREDES Y ZONAS ABOVEDADAS CON NUEVOS REVESTIMIENTOS Y PINTADO FINAL
