PROYECTO DE EJECUCIÓN PARA LA SUBSANACIÓN DE DEFICIENCIAS DE ITE, MEJORA DE ACCESIBILIDAD Y EFICIENCIA ENERGÉTICA EN LA ESCUELA SUPERIOR DE CONSERVACIÓN Y RESTAURACIÓN DE BIENES CULTURALES

**ESTADO ACTUAL
PLANTA SÓTANO
PATOLOGÍAS**

ESTADO ACTUAL
PLANTA BAJA
PATOLOGÍAS

ESTADO ACTUAL
PLANTA SEGUNDA
PATOLOGÍAS

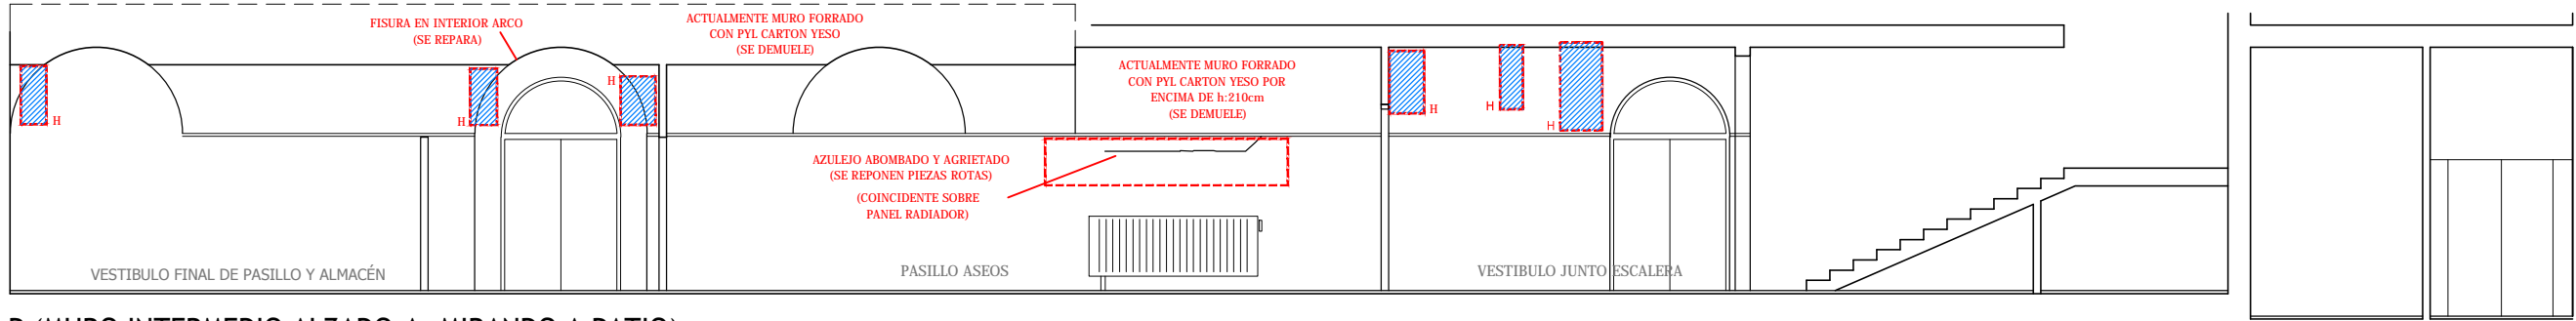
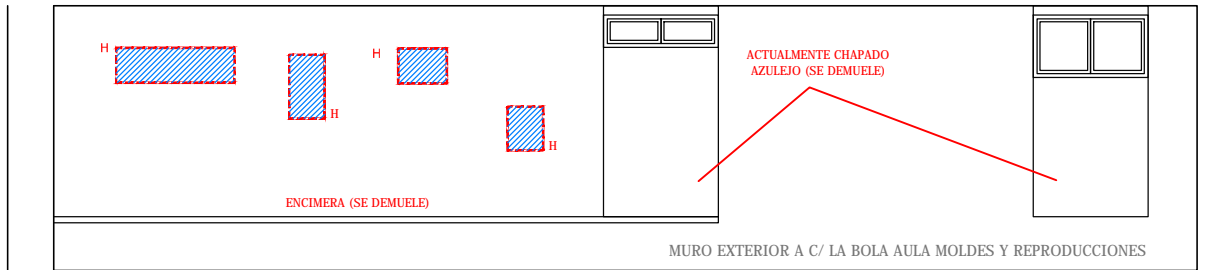
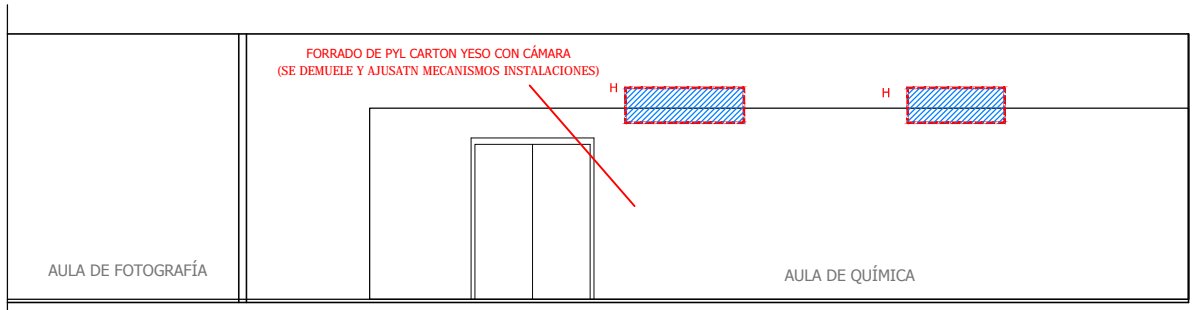
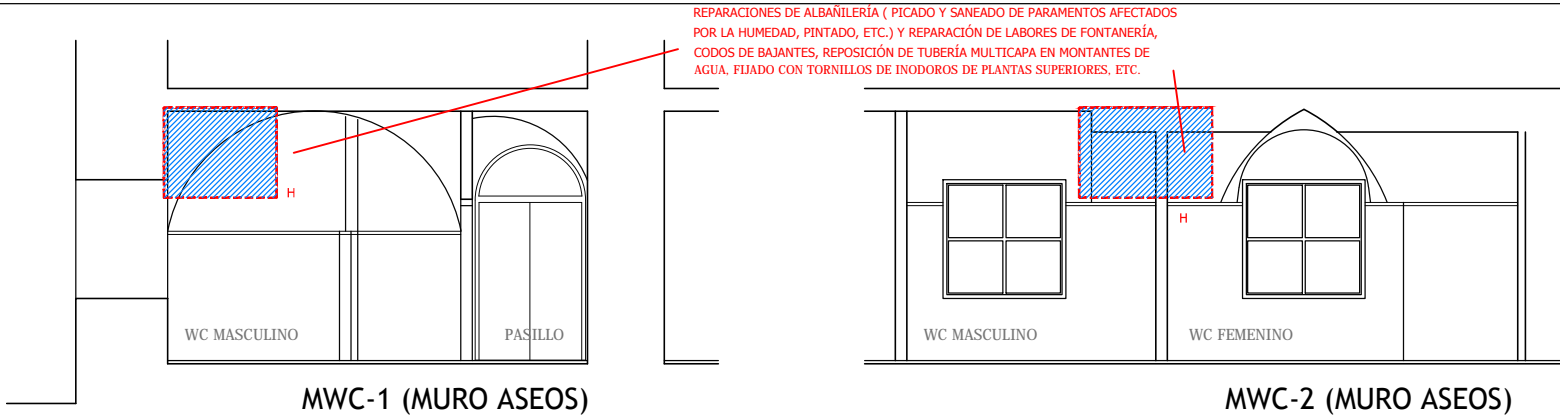
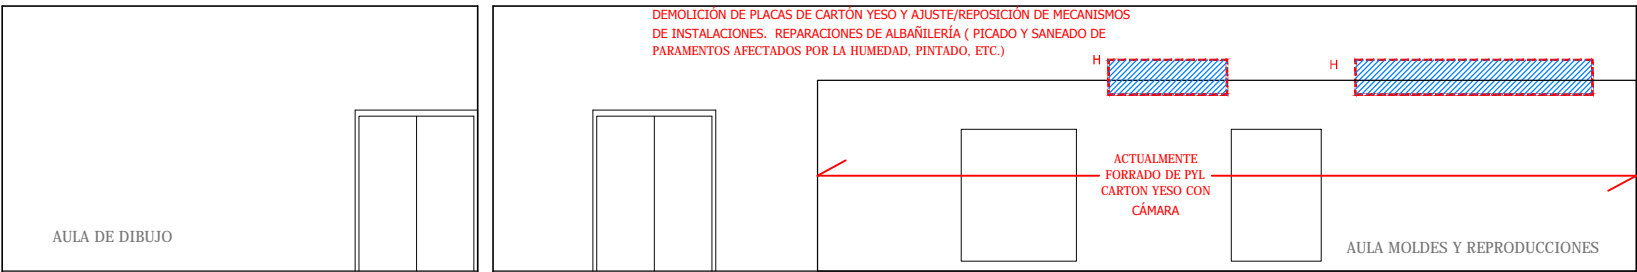
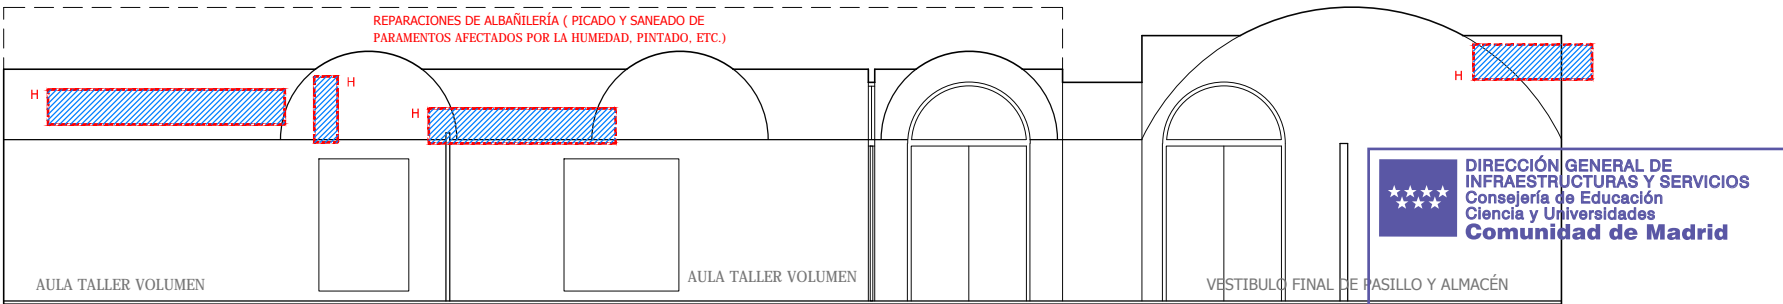
HUMEDADES EN PLANTA SÓTANO

ZONAS CON HUMEDADES LOCALIZADAS EN MUROS DE SÓTANO

-REPARACIÓN DE LABORES DE FONTANERÍA EN BAÑOS, Codos de bajantes, reposición de tubería multicapa en montantes de agua, fijado con tornillos de inodoros de plantas superiores, ETC.
