## **INFORME DE CARACTERIZACIÓN DE CIMENTACIONES EXISTENTES EN HOSPITAL UNIVERSITARIO LA PAZ DE MADRID.**

Refª: C-230010\_M P-230010\_M/PC/01

Diciembre de 2023

**PETICIONARIO:** HOSPITAL UNIVERSITARIO LA PAZ. SECCIÓN DE OBRAS

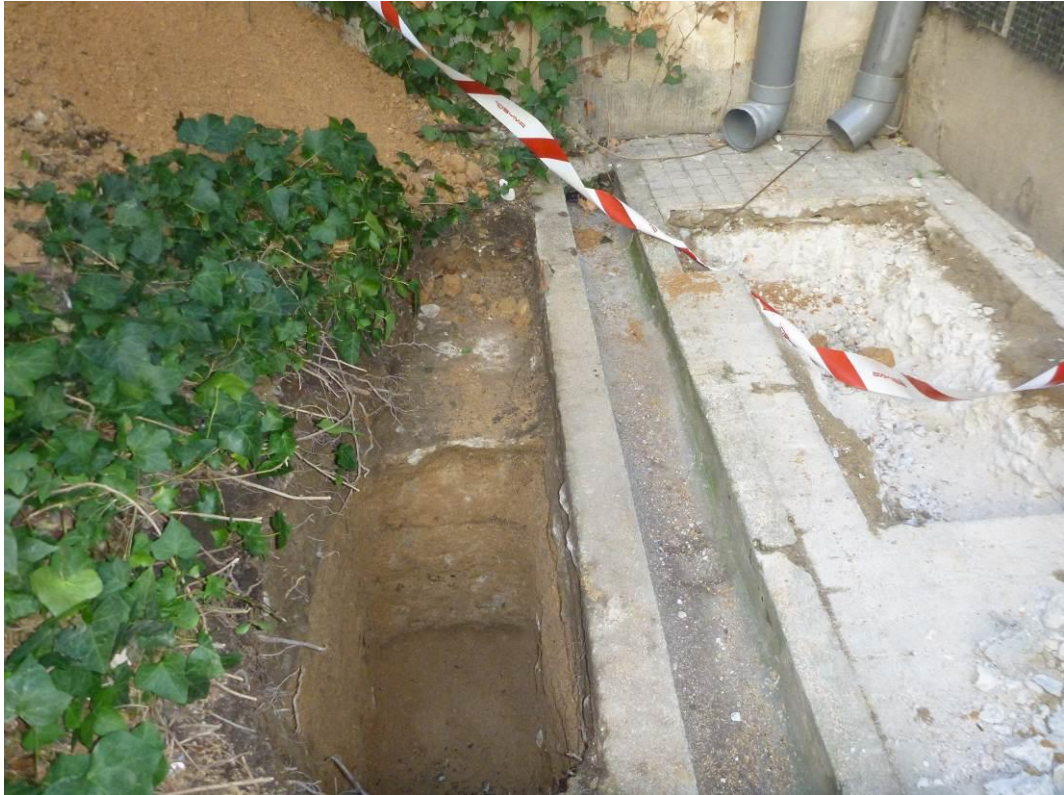
***Figura 2.- Calicata CC.01. Fotografía.***

Realizada en encuentro de muro de contención con fachada de edificio Maternidad. Se demuele solado de acera y solera de hormigón en masa de 30 cm de espesor, hasta descubrir cara superior de zapata y su dimensión paralela a la fachada, midiendo 1,40 m desde el intradós de muro de contención. Se continúa excavando en zona ajardinada para comprobar su dimensión en sentido perpendicular a la fachada comprobando que se trata de una zapata corrida, o puntera del muro de contención. Se alcanza la profundidad de la zapata a 1,20 m desde el suelo terminado de la acera. Tanto el terreno excavado como el de apoyo de la zapata se corresponden aparentemente con arena de miga.

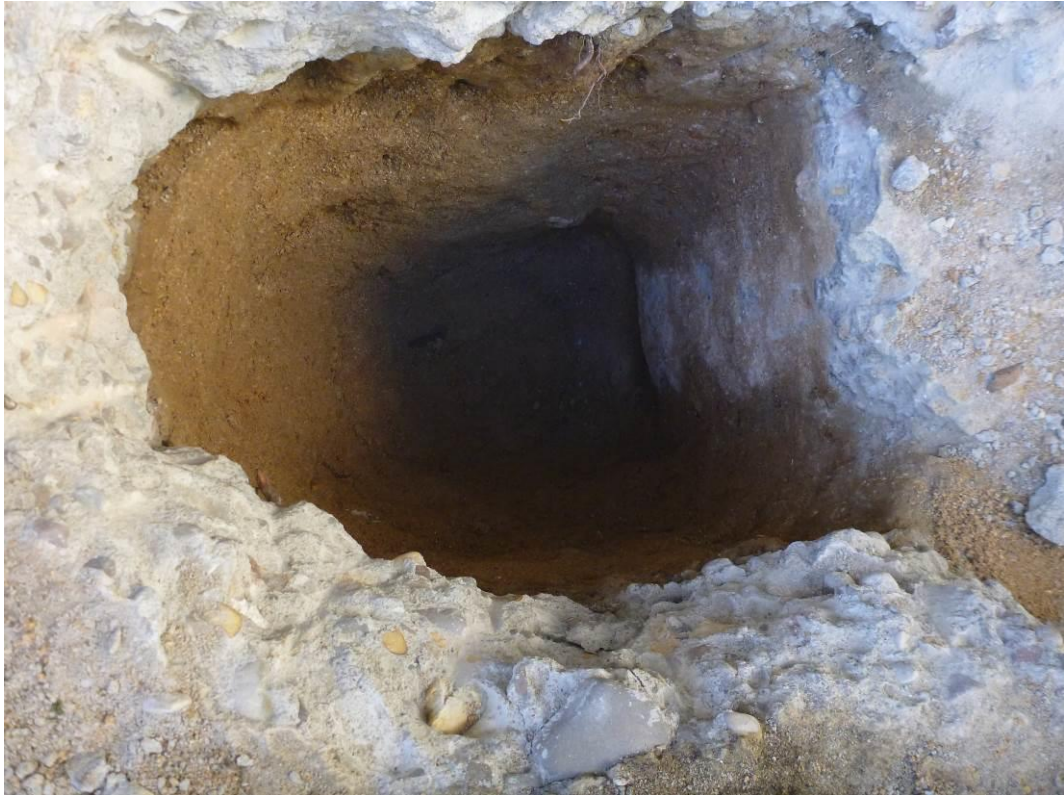
***Figura 4.- Calicata CC.02. Fotografía.***

Realizada en zona correspondiente a pilar intermedio de fachada SE del edificio Maternidad. Se demuele solado de acera y solera de hormigón en masa de 30 cm de espesor, hasta descubrir cara superior de zapata y su dimensión paralela a la fachada, midiendo 0,85 m desde zona correspondiente al eje del pilar de fachada. Se continúa demoliendo acera para comprobar su dimensión en sentido perpendicular a la fachada hasta descubrir el borde de la zapata a 0,70 m medidos desde el extradós del muro de fachada. Se excava, alcanzando la profundidad de la zapata a 1,45 m desde el suelo terminado de la acera. Tanto el terreno excavado como el de apoyo de la zapata se corresponden aparentemente con arena de miga.

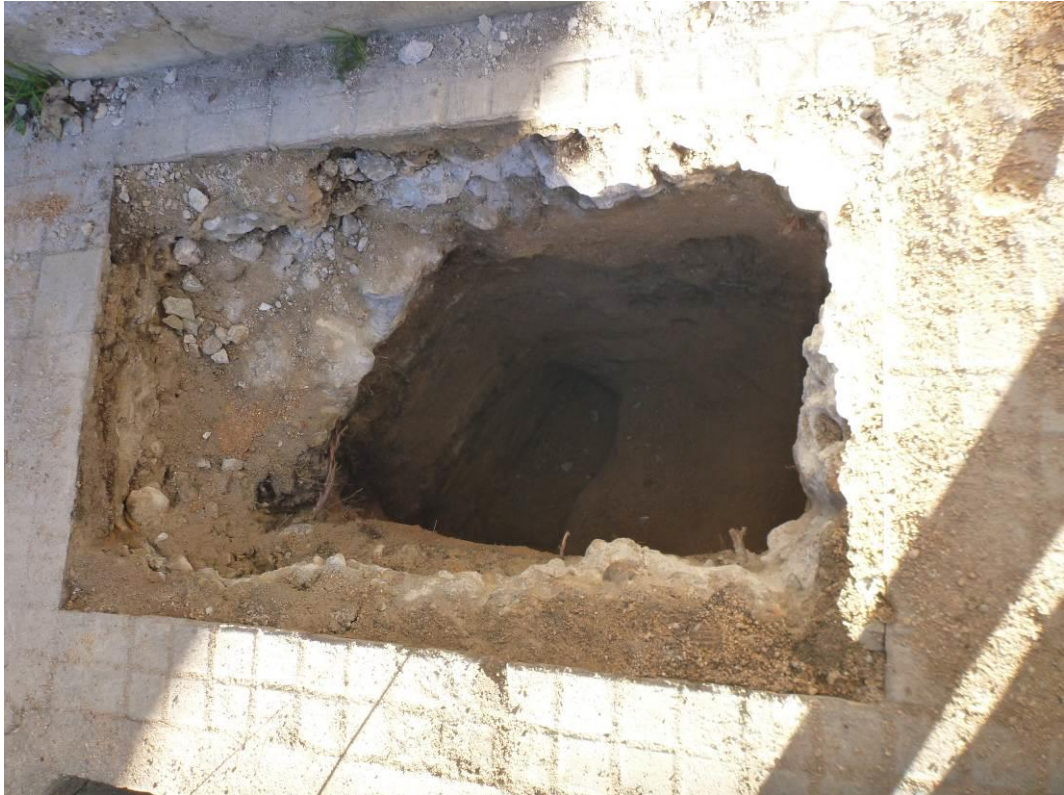
***Figura 6.- Calicata CC.03. Fotografía.***

Realizada en zona correspondiente a pilar de esquina en encuentro de fachadas S y SE del edificio Maternidad. Se demuele solado de acera y solera de hormigón en masa de 30 cm de espesor, hasta descubrir cara superior de zapata y su dimensión paralela a la fachada SE, midiendo 0,95 m desde la cara exterior de la fachada SE. Se continúa demoliendo acera para comprobar su dimensión en sentido paralelo a la fachada S hasta descubrir el borde de la zapata a 0,85 m medidos desde la cara exterior del muro de fachada S. Se excava hasta alcanza la profundidad de 2,00 m desde el suelo terminado de la acera, sin encontrar la cota de apoyo de la zapata. Se interrumpe la excavación razones por seguridad. El terreno excavado se corresponde aparentemente con arena de miga.

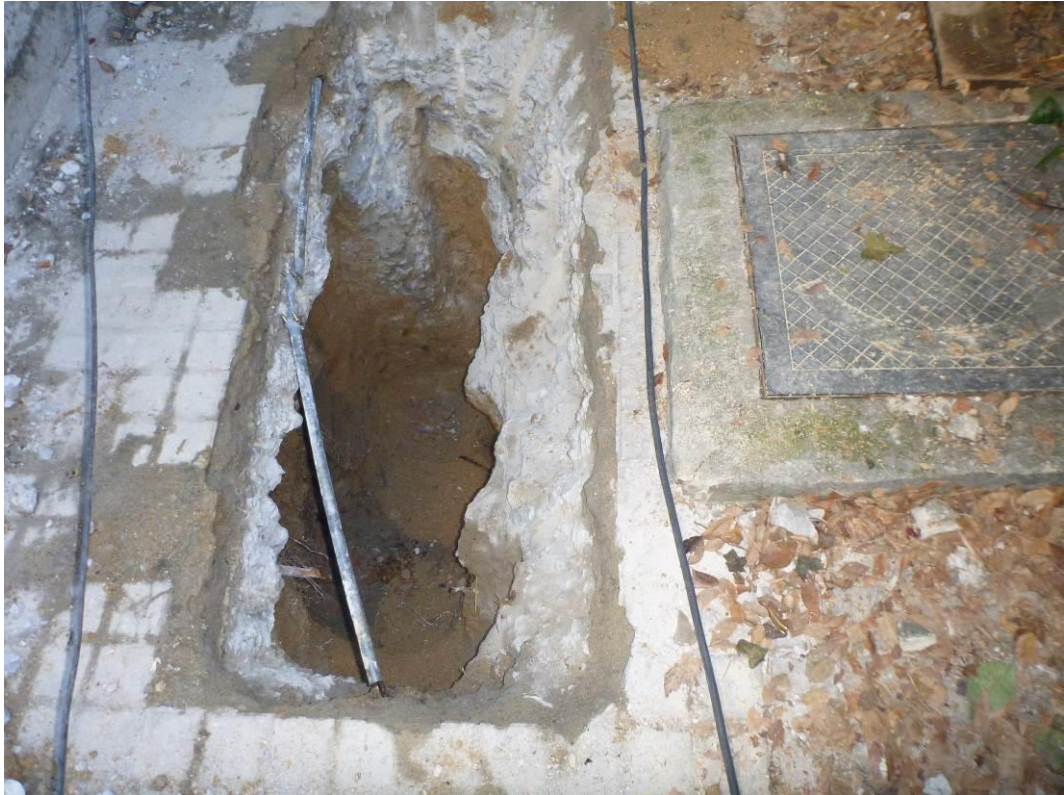
***Figura 8.- Calicata CC.04. Fotografía.***

Realizada en zona correspondiente a pilar intermedio de fachada S del edificio Maternidad. Se demuele solado de acera y solera de 30 cm de espesor, hasta descubrir cara superior de zapata y su dimensión paralela a la fachada, midiendo 0,85 m desde zona correspondiente al eje del pilar de fachada. Se continúa demoliendo acera para comprobar su dimensión en sentido perpendicular a la fachada hasta descubrir el borde de la zapata a 0,80 m medidos desde el extradós del muro de fachada S. Se excava hasta alcanzar una profundidad de 1,50 m desde el suelo terminado de la acera sin alcanzar la conta de apoyo de la zapata. Se interrumpe la excavación por razones de seguridad y para evitar daños en saneamiento próximo a la zapata. El terreno excavado próximo a la zapata se corresponden aparentemente con arena de miga. Sobre el tubo de saneamiento el terreno es de origen antrópico, apreciando restos de escombros.

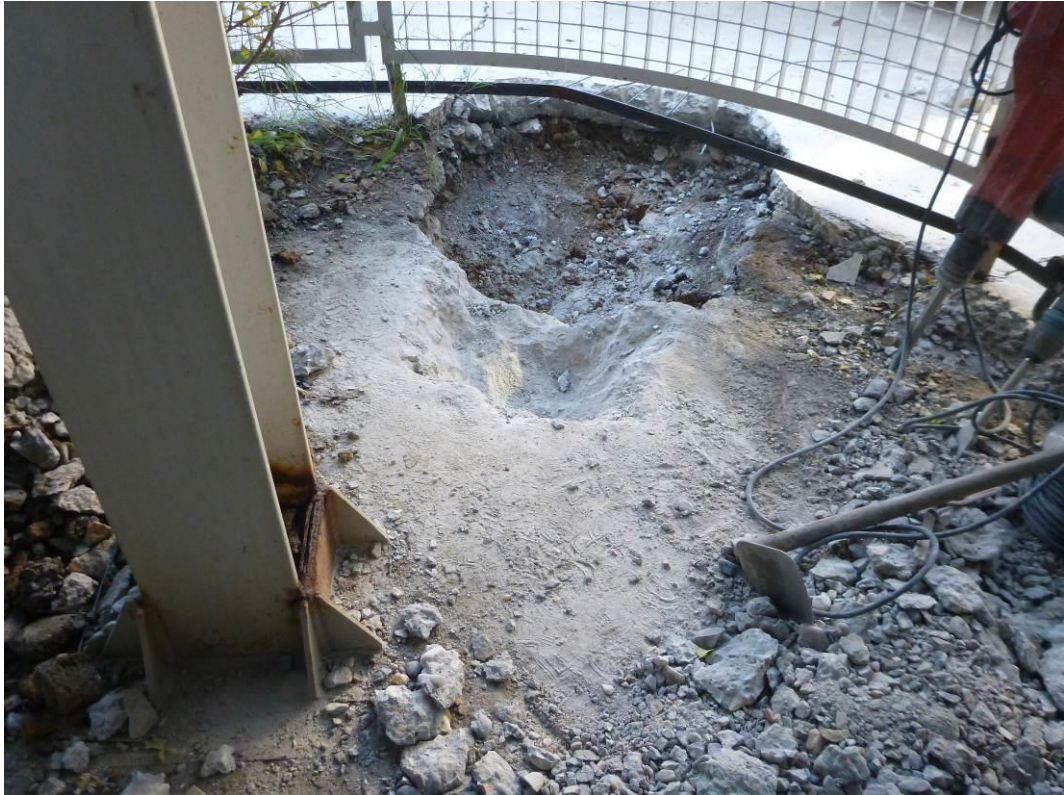
***Figura 10.- Calicata CC.05. Fotografía.***

Realizada en zona correspondiente a pilar de escalera metálica de emergencia situada junto intermedio de fachada S de la torre del hospital. Se demuele hormigón en entorno del pilar metálico HEB-220, hasta descubrir un borde, comprobando que se trata de la cara superior del elemento de cimentación. Asimismo, en la demolición realizada en cara superior del elemento de cimentación se descubre un  $\varnothing$  de acero corrugado en cara superior del elemento de zapata, por lo que se supone que se trata de un encepado. Se excavan unos 40 cm en el borde. Se interrumpen los trabajos debido a la dificultad en la ejecución que supone el enrejado de la caja de escalera.

- Posible encepado de dos pilotes.
- Planta de forma irregular, aproximadamente circular de 1,10 m de diámetro.

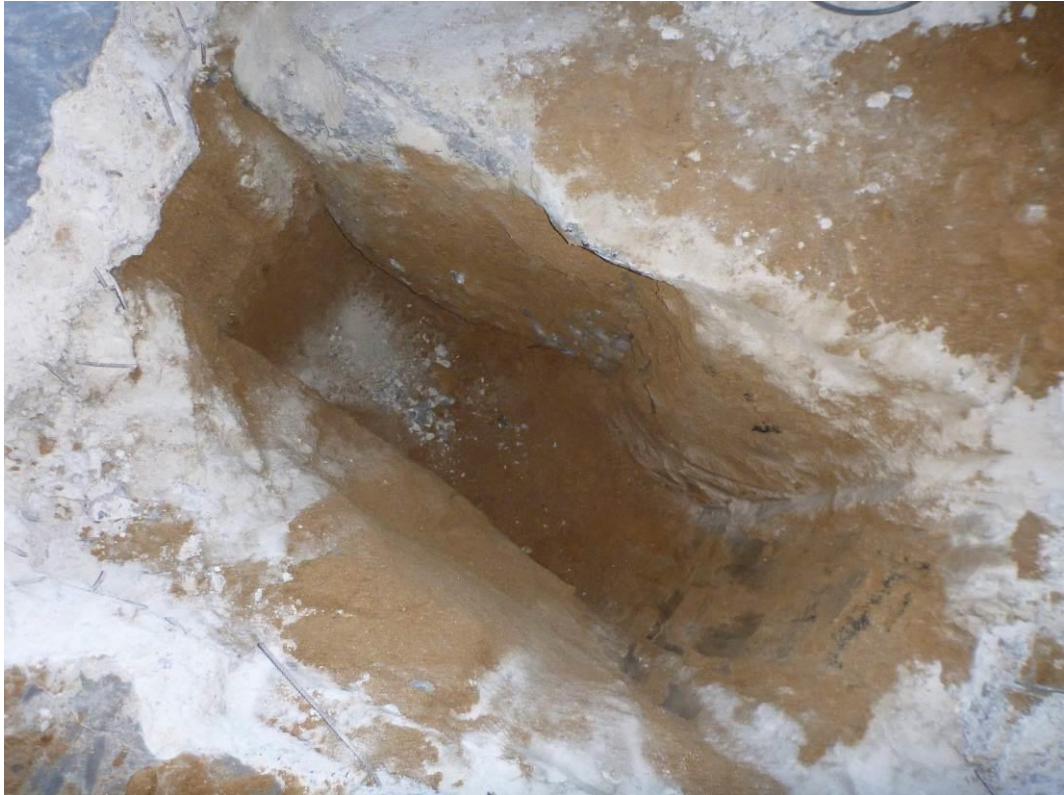
***Figura 11.- Calicata CC.06. Fotografía.***

Realizada en zona correspondiente a pilar intermedio de fachada O del edificio Extracciones. Se demuele solado de mortero fratasado y solera de hormigón armado, de 25 cm de espesor, hasta descubrir cara superior de zapata y su dimensión paralela a la fachada, midiendo 2,20 m desde el eje del pilar de hormigón armado de fachada. Se continúa demoliendo acera para comprobar su dimensión en sentido perpendicular a la fachada hasta descubrir el borde de la zapata a 1,32 m medidos desde la cara interior del pilar de fachada. Se excava hasta alcanzar la profundidad de la zapata a 1,35 m desde el suelo terminado de la planta semisótano del edificio Extracciones. Tanto el terreno excavado como el de apoyo de la zapata se corresponden aparentemente con toco.

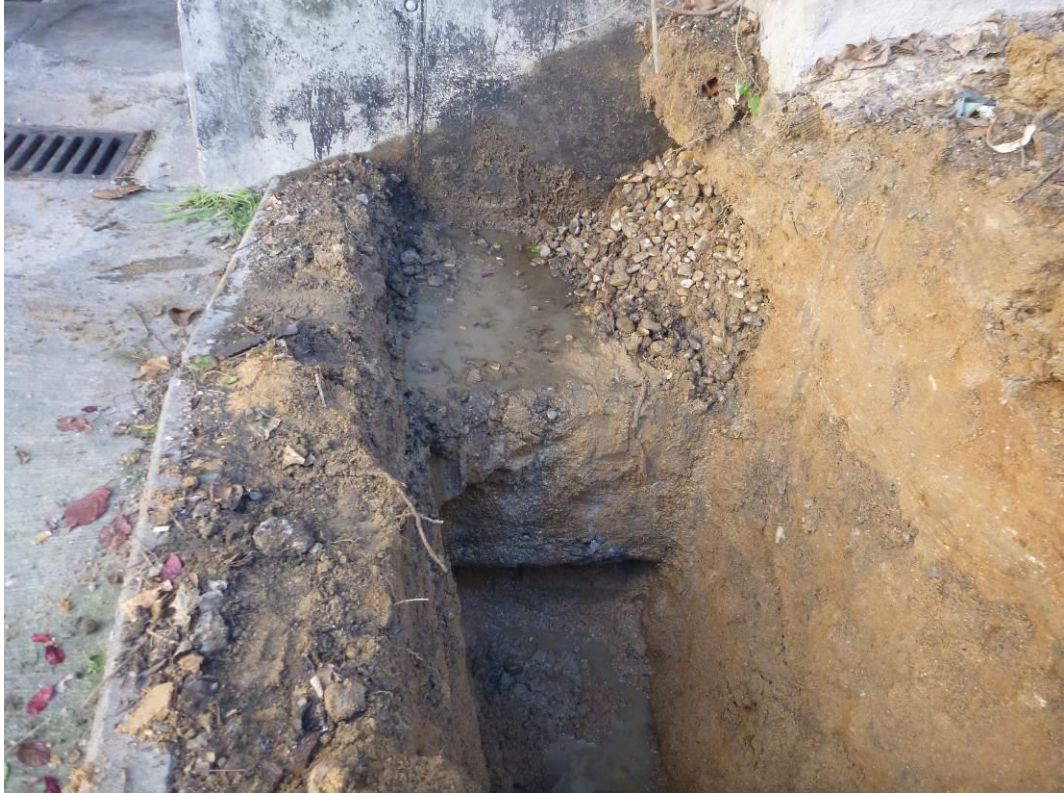
***Figura 13.- Calicata CC.07. Fotografía.***

Realizada en zona ajardinada junto a fachada O del edificio Extracciones, entre una arqueta de acometida de agua y la calzada. Se excava has descubrir zapata y su profundidad de apoyo a 0,65 m desde la cota de la calzada. Sobre el vuelo de la zapata se encuentra una capa drenante de grava. Durante los trabajos de excavación se produce la aparición de agua, posiblemente debida a filtraciones del riego de la zona ajardinada. Tanto el terreno excavado como el de apoyo de la zapata se corresponden aparentemente con toscó.

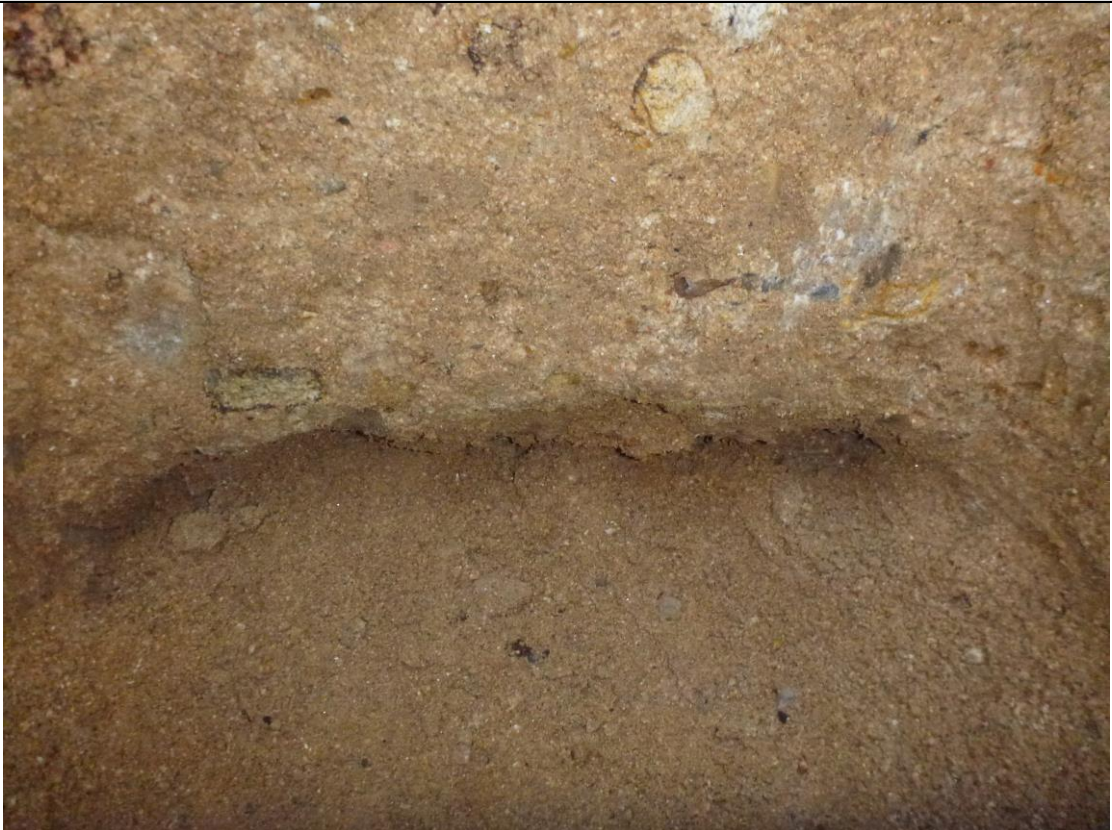
**FOTOGRAFÍA 06.** Calicata CC.03. Fondo de excavación. Apoyo de zapata.

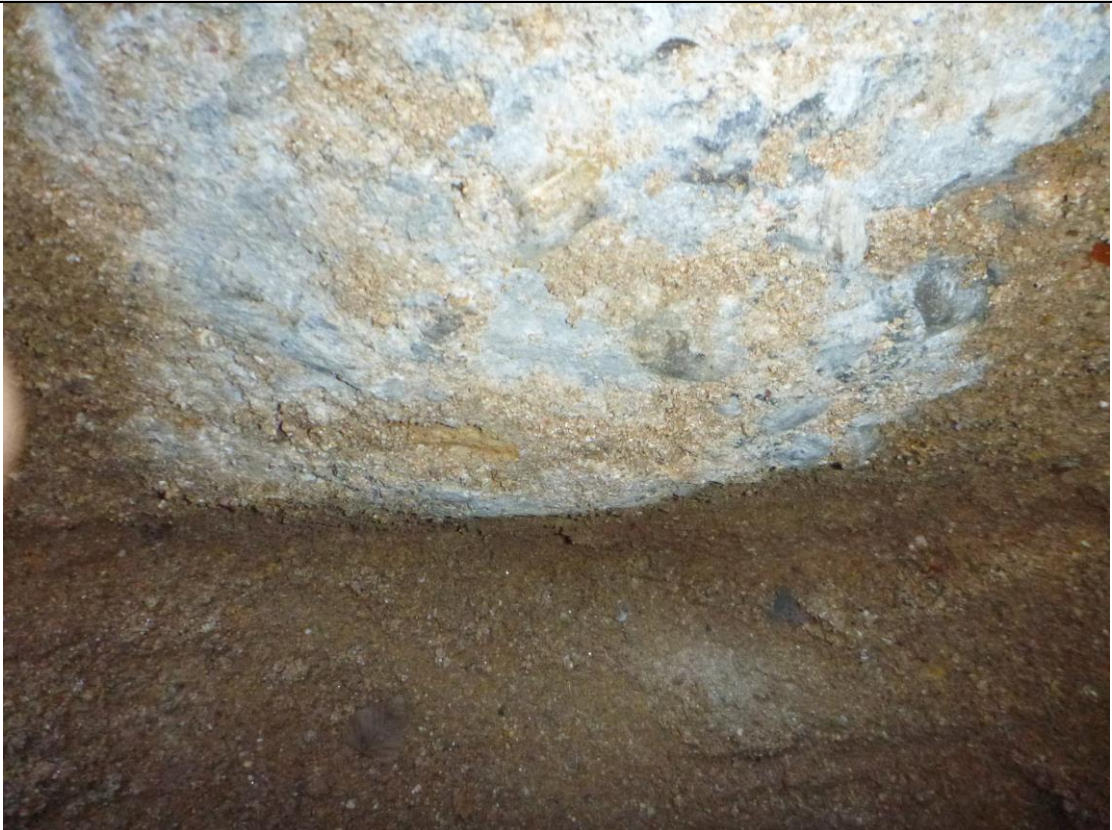
**FOTOGRAFÍA 10.** Calicata CC.02. Fondo de excavación. Apoyo de zapata.

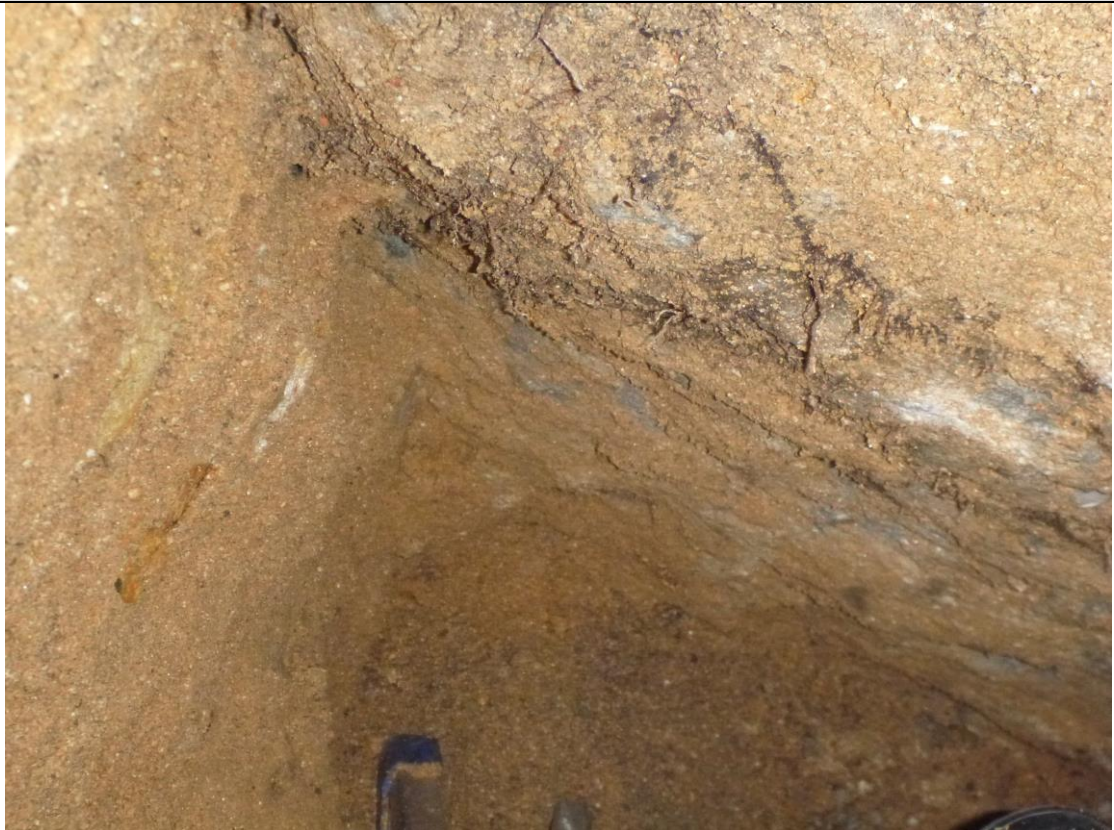
**FOTOGRAFÍA 14.** Calicata CC.03. Fondo de excavación.

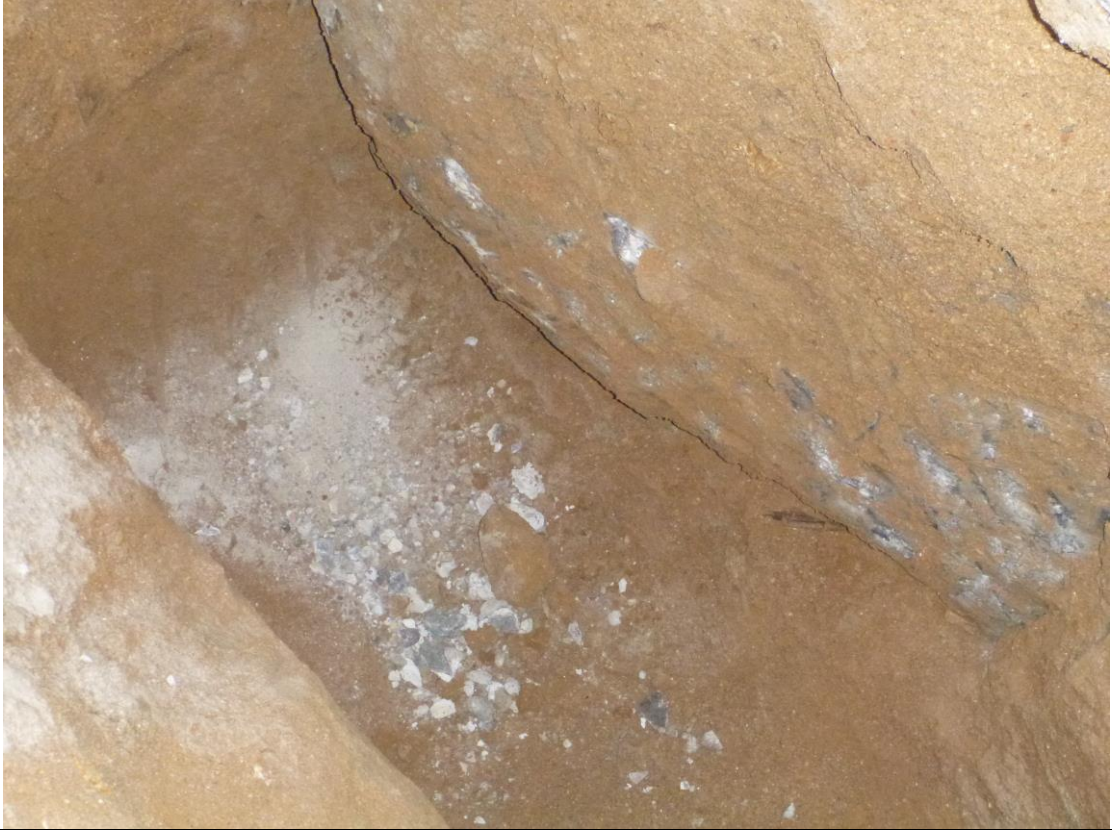
**FOTOGRAFÍA 25.** Calicata CC.06. Fondo de excavación. Apoyo de zapata.

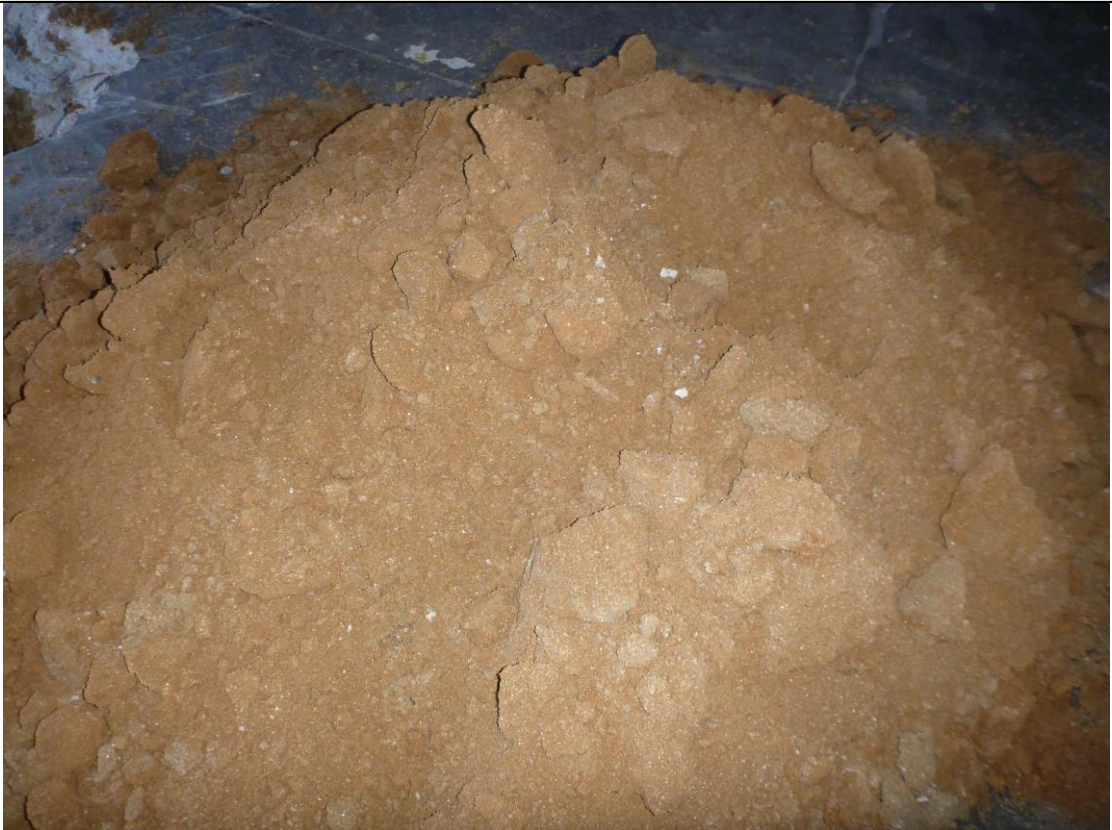
**FOTOGRAFÍA 26.** Calicata CC.06. Terreno extraído. Aparentemente tosco.
