# INFORME SOBRE EL ESTADO DE LOS ELEMENTOS CONSTRUCTIVOS DEL EDIFICIO SITUADO EN LA CALLE PUERTO DEL MILAGRO Nº 2 DE MADRID

Diciembre de 2024

**JOSÉ MARÍA ARNAZ GÓMEZ**

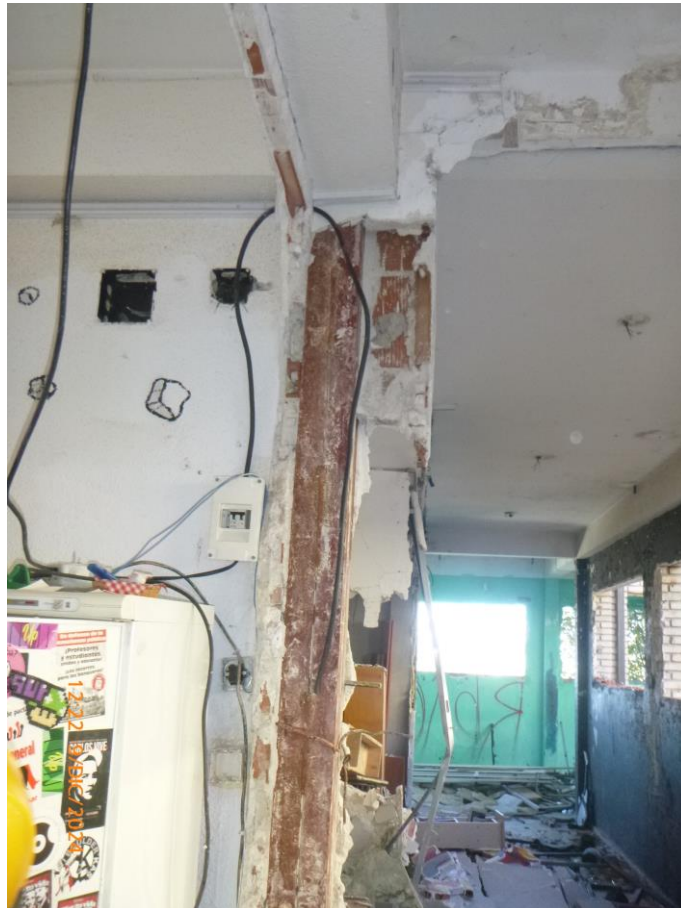
Fotografía 4.1.1.

Se han observado deformaciones en los pilares que están en las fachadas de la edificación, donde apoyan las vigas metálicas de más de ocho metros (8,00 m) de longitud. Esto indica que los pilares no pueden trabajar a comprensión simple, tal y como fueron calculados inicialmente, sino que lo están haciendo a flexo compresión, debido a que las vigas ya no están apoyadas en ellos sino semi empotradas, generando un fuerte momento flector en estos pilares -de sección muy pequeña- que están siendo incapaces de resistir. (Fotografías 4.1.1 y 4.1.2)

Todas las grietas y deformaciones de las fachadas están relacionada con este proceso patológico. Se puede apreciar grietas en el revestimiento debido a la deformación de las vigas

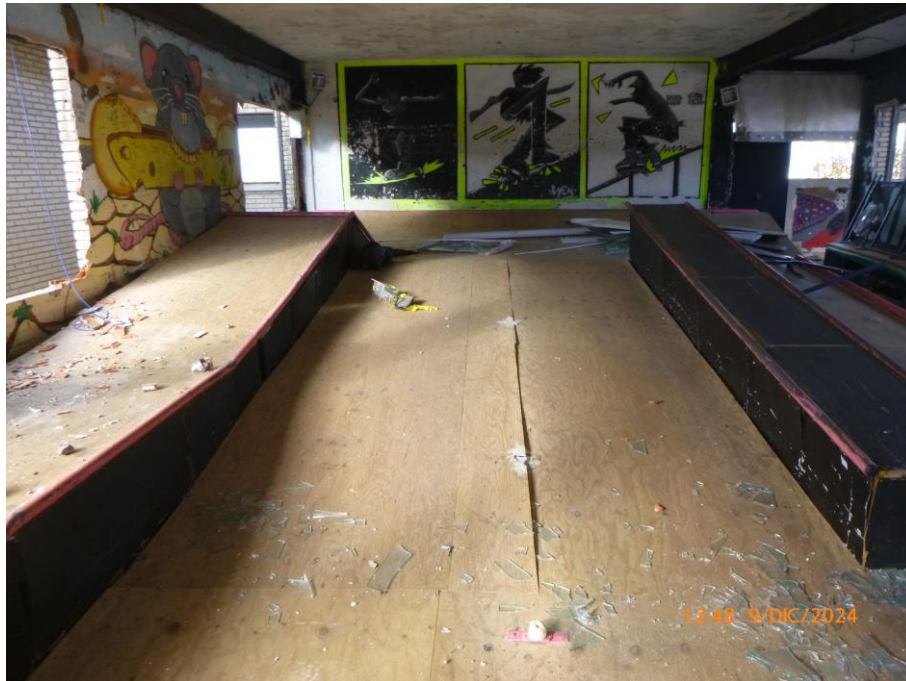
Fotografía 4.1.3.

Durante la inspección del edificio, se pudo observar que las salas superiores están ocupadas por instalaciones relacionadas con material móvil, como patines, skates y bicicletas. Incluso hay una instalación preparada como un rocódromo. Ninguna de ellas es compatible con las cargas que inicialmente fueron previstas para el uso docente del edificio. La estructura del edificio no fue calculada para resistir cargas **dinámicas** como las que generan las actividades que se han estado desarrollando los últimos diez años en él. Las cargas dinámicas generan momentos flectores mucho más fuertes e intermitentes en la estructura, sometiéndola a un **estrés estructural** incompatible con su cálculo original. (Fotografías 4.1.3 y 4.1.4)

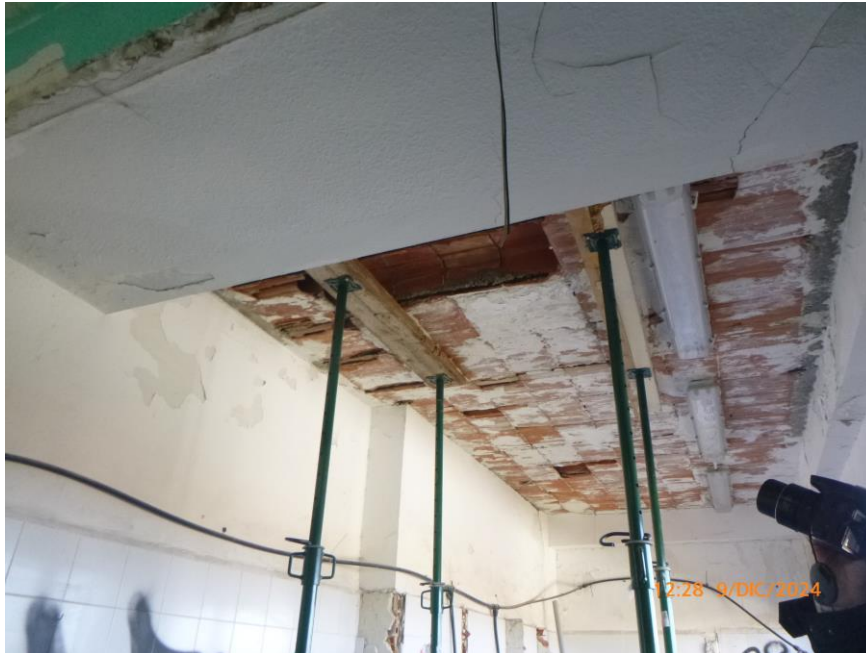
Fotografía 4.1.5.

Presentan desprendimientos de los guarnecidos y enlucidos de los techos, manifestando en múltiples zonas fisuras y grietas longitudinales en las líneas de carga internas indicando su rotura. Actualmente, se sostienen solo porque la geometría interna de las piezas cerámicas se auto sujetan entre sí. Esta situación se ve agravada por el peso que ha recibido debido al derrumbe de los elementos de tabiquería y a la disposición diseminada de los escombros existentes de las plantas primera y segunda. (Fotografías 4.1.5., 4.1.6 y 4.1.7)

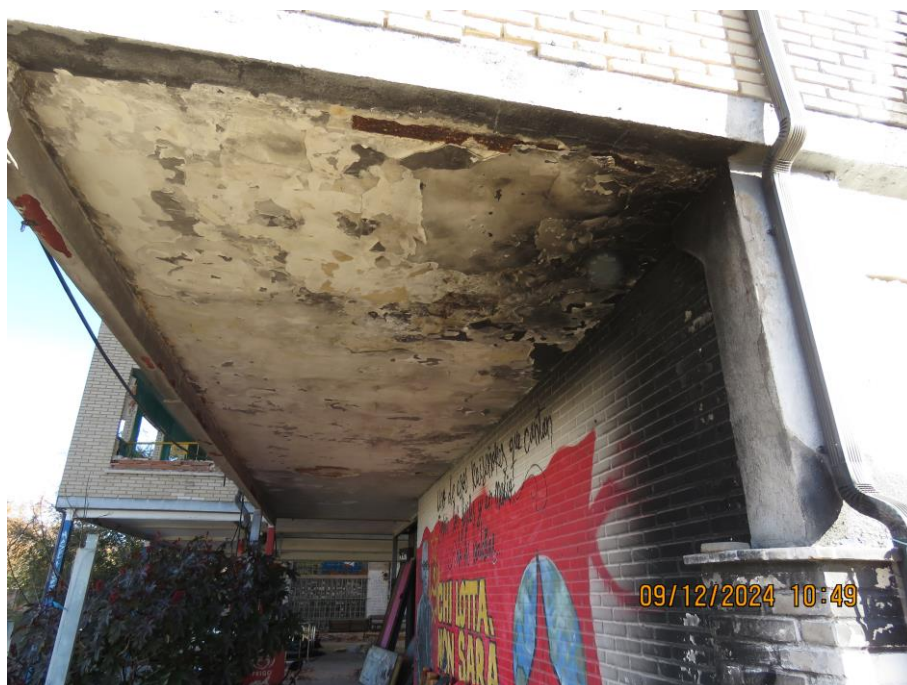
Fotografía 4.1.8

En otras zonas se ha observado la presencia de pilares y zonas de forjado con hollín, compatible con la existencia de algún incendio anterior. Estos pilares, cabezas de vigas y zonas de forjado cuyas armaduras han sido afectados por el calor del incendio, han perdido cohesión atómica en su estructura interna, habiéndose reducido gravemente su capacidad portantes. (Fotografía 4.1.8)

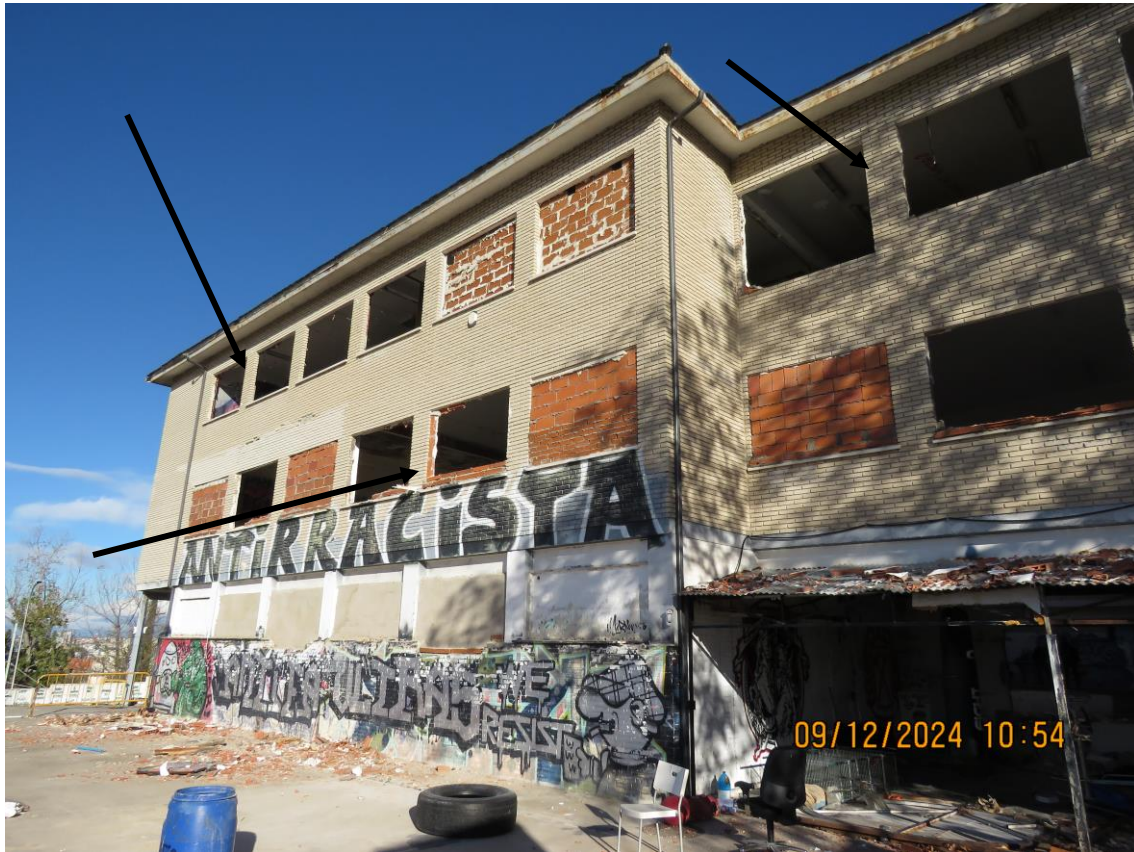
**Fotografía 4.2.1**

En la fotografía anterior, se muestra el estado general de una de las fachadas del edificio, concretamente la fachada Sur del cuerpo situado hacia el Sur. Se pueden apreciar los grandes huecos de los ventanales y los machones esbeltos de ladrillo que hay entre cada hueco de ventana. Estos machones de ladrillo solamente tienen una hoja. La exterior, en algunos casos, es menor a 12 cm, es decir, a un ladrillo de  $\frac{1}{2}$  pie.

Dichos machones también son los encargados de sujetar el cargadero metálico y la fábrica que hay por encima hasta llegar al forjado superior.

En estas circunstancias, la fábrica presenta pandeos acusados y separación de la estructura, encontrándose en un estado inestable que puede colapsar en cualquier momento.

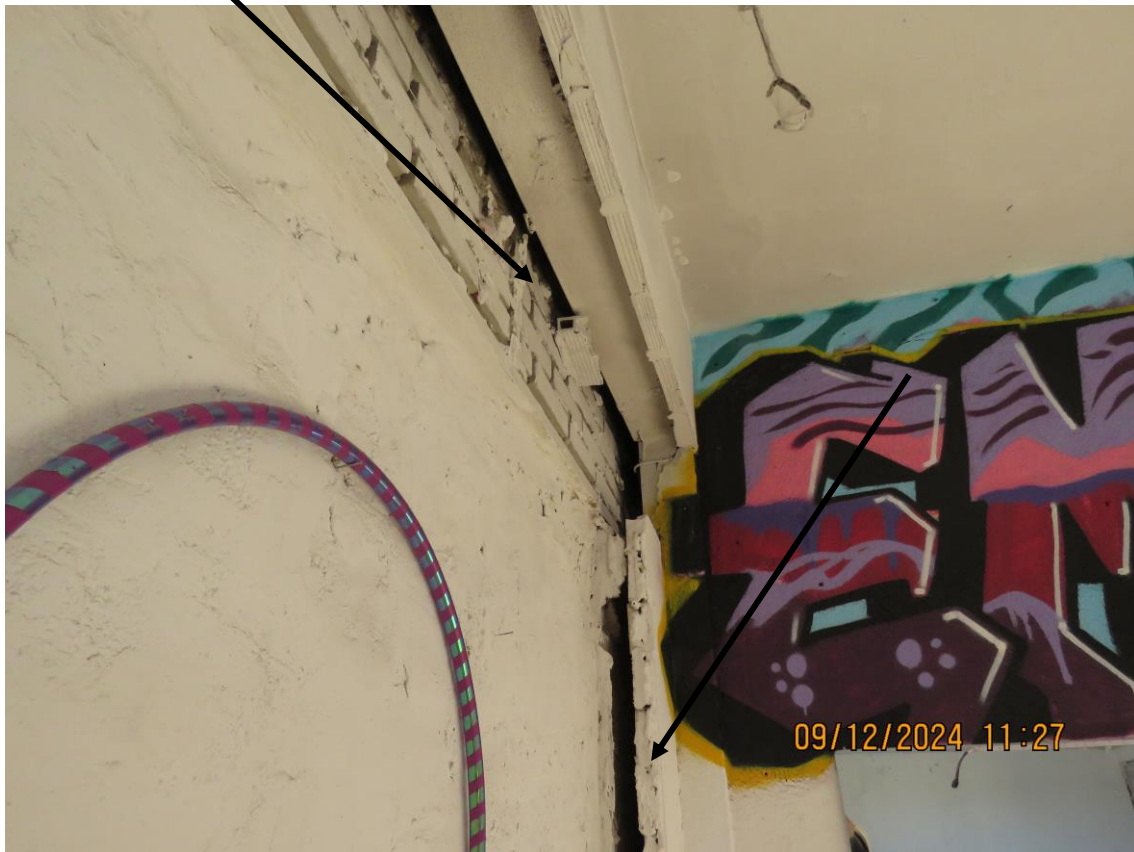
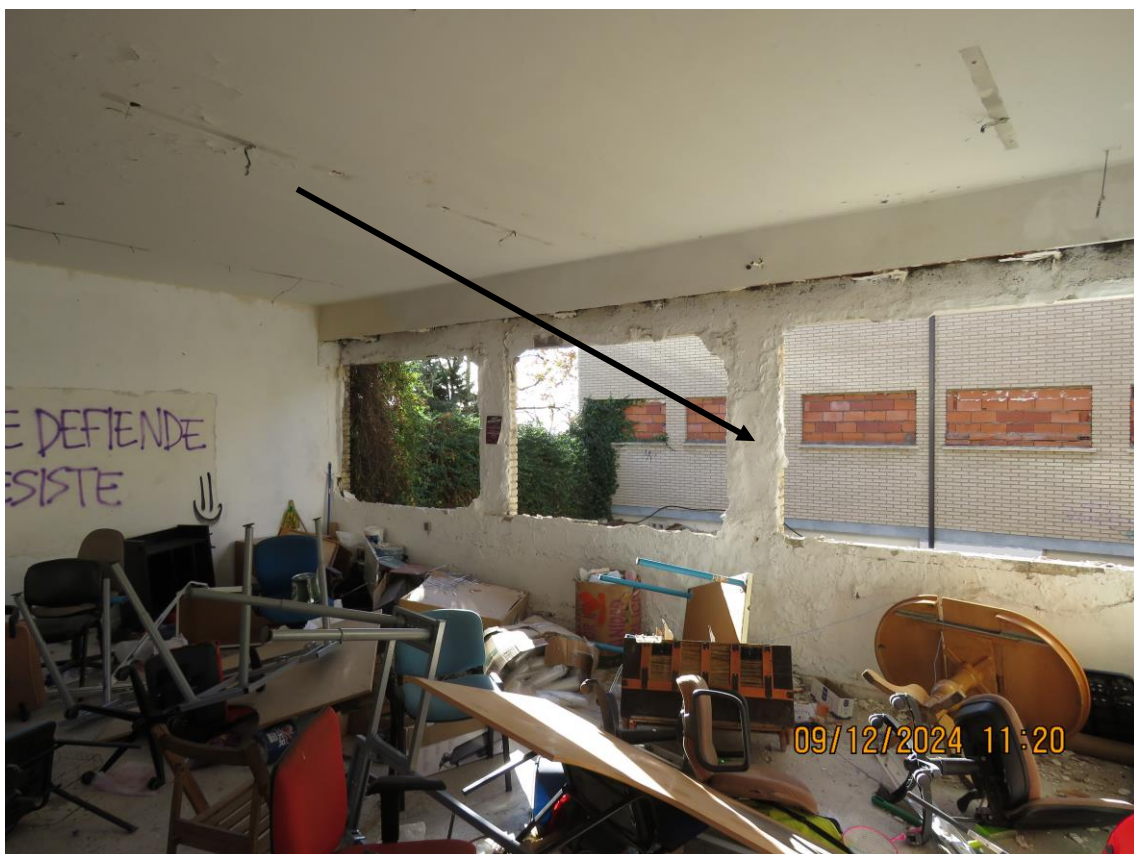
En la página siguiente, se muestran las fotografías 4.2.2 y 4.2.3, se puede apreciar el detalle de un muro de cerramiento de fachada visto desde el interior.

Lo primero que quiero destacar, es que **ha desaparecido el trasdosado interior de rasilla con acabado de yeso, únicamente existe el cerramiento exterior de ladrillo cara vista.**

También podemos apreciar como **este cerramiento se ha separado de pilares y de vigas de forjado, debido al desplome hacia el exterior ante la presión de los bordes de los forjados. Tampoco cuenta con ningún tipo de arriostramiento que conecte la fábrica a la estructura.**

En el fondo de la imagen se aprecian restos del trasdosado que ha sido retirado. Teniendo en cuenta que la cara interior de muro de fachada esta pintada, podemos deducir que este trasdosado se retiró hace bastante tiempo.

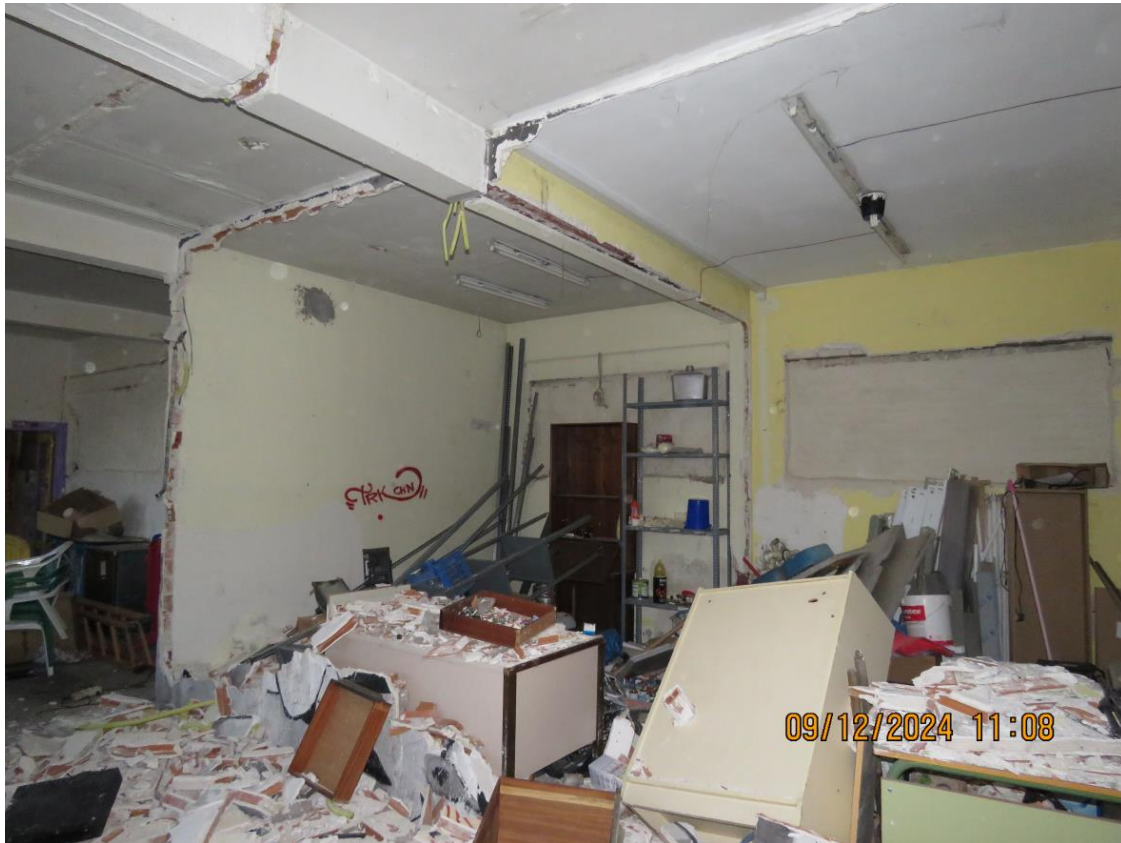
**Fotografía 4.2.4**

Se muestra la fotografía 4.2.4, pues se puede apreciar como han desaparecido ciertos muros de la tabiquería interior. Estos muros, además de servir de división entre las diferentes dependencias, tienen también la misión de rigidizar o arriostrar las estructura del edificio, especialmente las fachadas. Al haber desaparecido estos tabiques interiores, se ha perdido también los elementos rigidizadores o de atado de la estructura y el cerramiento, quedando ambos comprometidos.

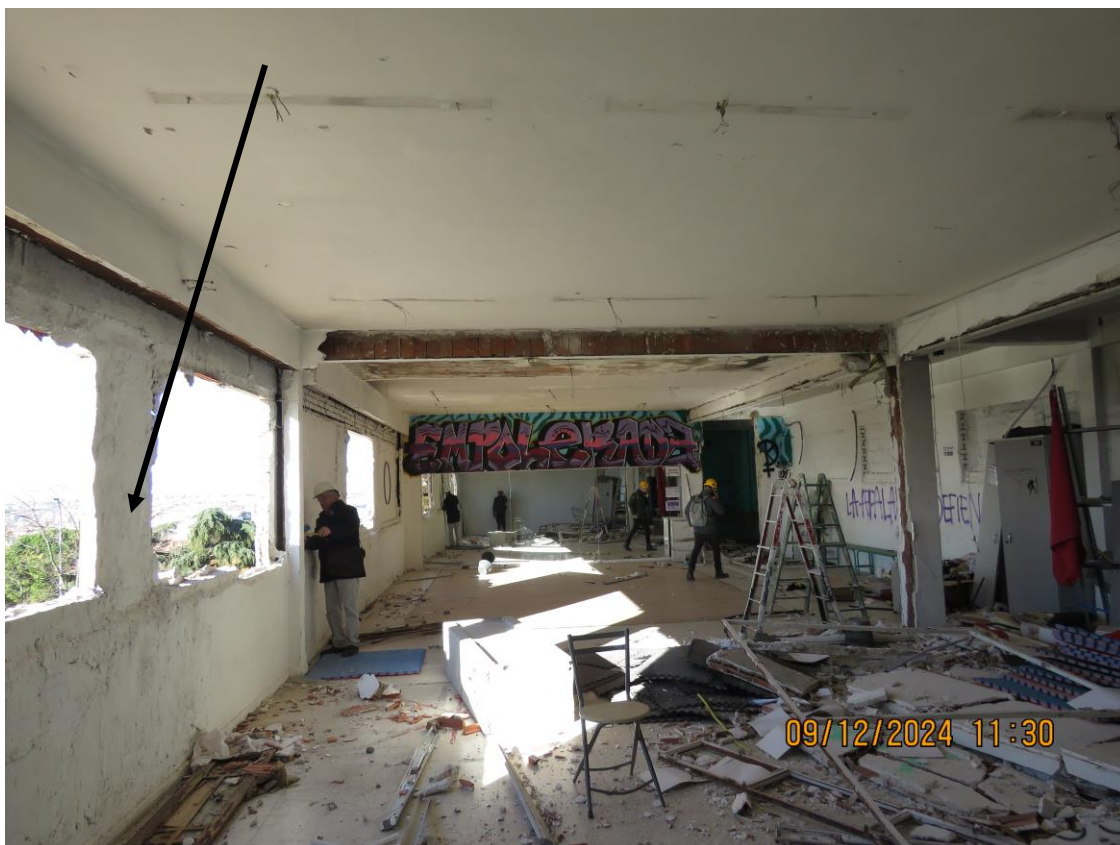
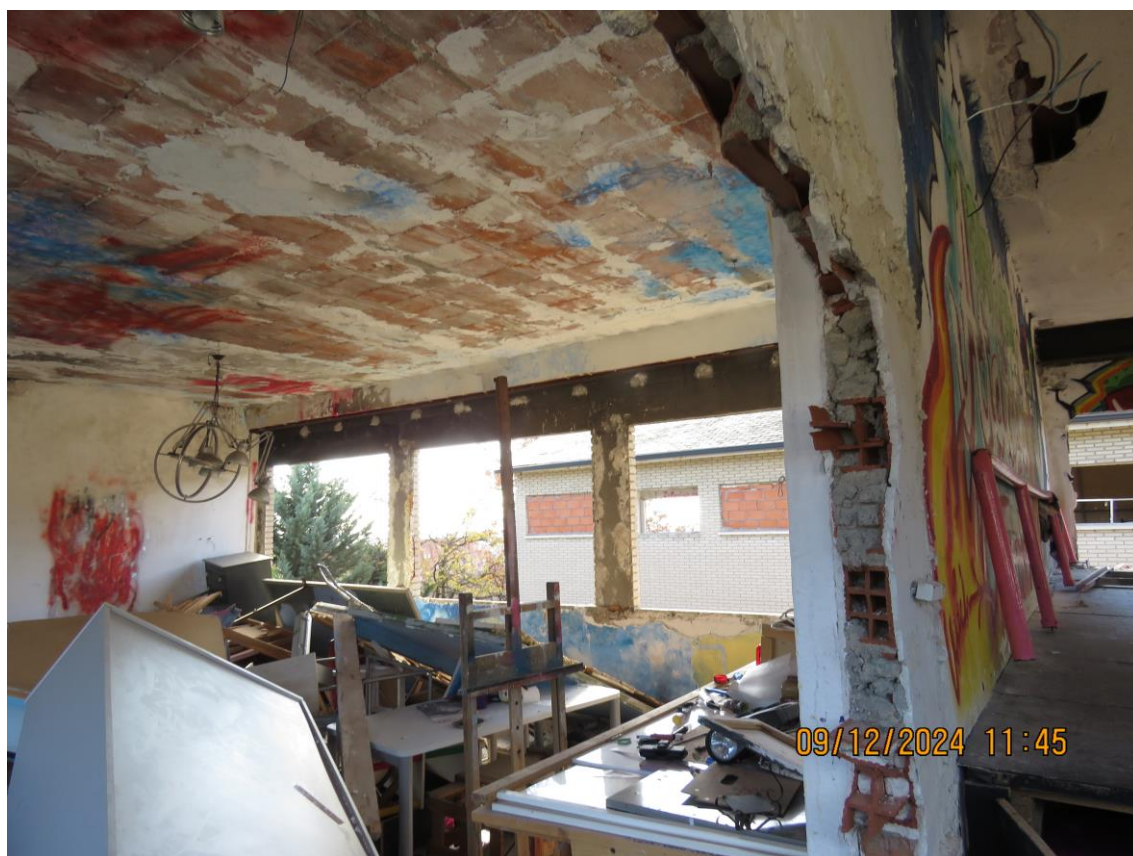
En las fotografía 4.2.5 y 4.2.6 de la página siguiente, se pueden apreciar todas las lesiones que se han detallado en este apartado. Ha desaparecido el tabique trasdosado interior de la fachada, el muro de cerramiento esta separado de los pilares y la estructura, los cargaderos metálicos de las ventanas transmiten toda su carga a los machones que separan los huecos de ventanas y además no cuentan con arriostramiento o atado desde el forjado superior. Han desaparecido los tabiques transversales de atado de la estructura y las fachadas.

Por todo lo anteriormente expuesto en este apartado, y debidamente argumentado, podemos concretar que el estado de las fachadas del cerramiento exterior es inestable, existiendo el riesgo de que pueda colapsar en cualquier momento.

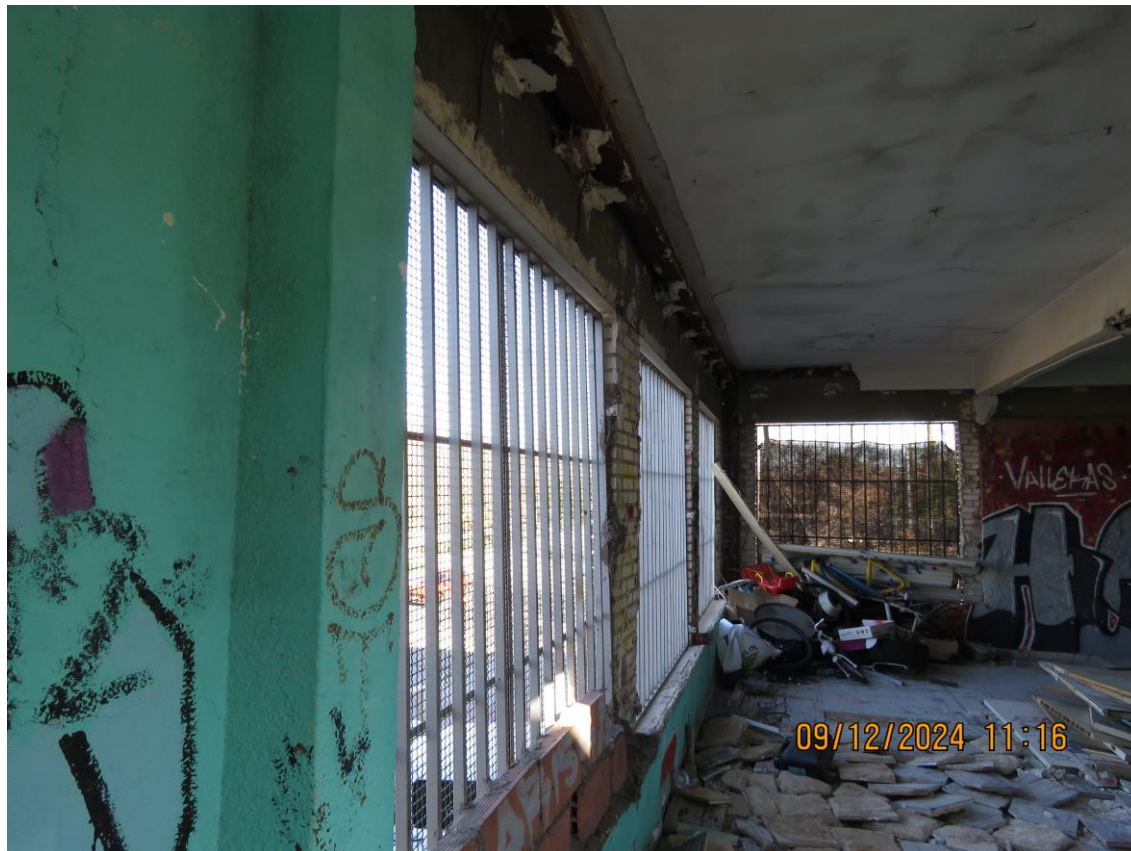
**Fotografía 4.3.1**

En la imagen siguiente, se muestra una zona de cerramiento donde se pueden apreciar las lesiones anteriormente descritas. Se trata de grandes huecos donde los cargaderos apoyan directamente en el muro de cerramiento, teniendo que soportar los machones toda la carga.

No se han colocado elementos de cuelgue desde el forjado superior, con lo cual, todo el peso del muro superior recae a los cargaderos y después a los machones de ladrillo que separan los huecos de ventana. Este conjunto presenta desplome hacia el exterior y riesgo de desplome en cualquier momento.

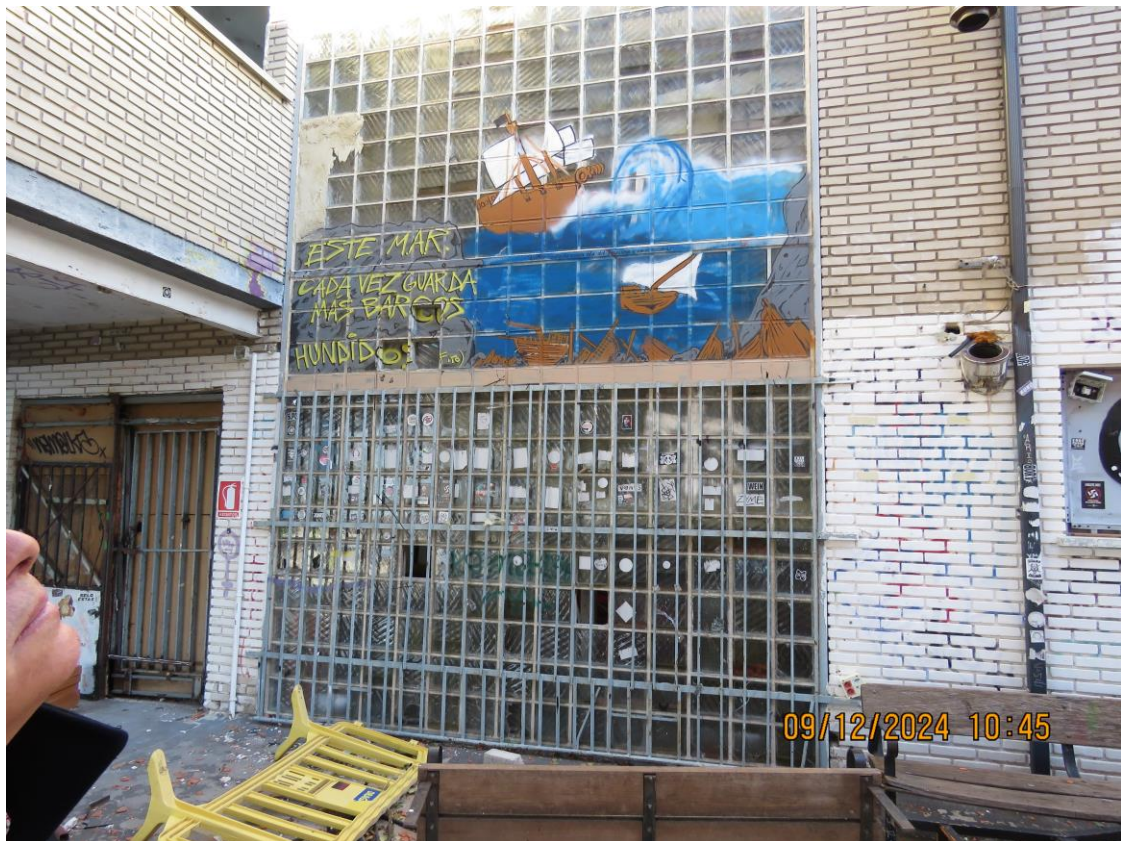
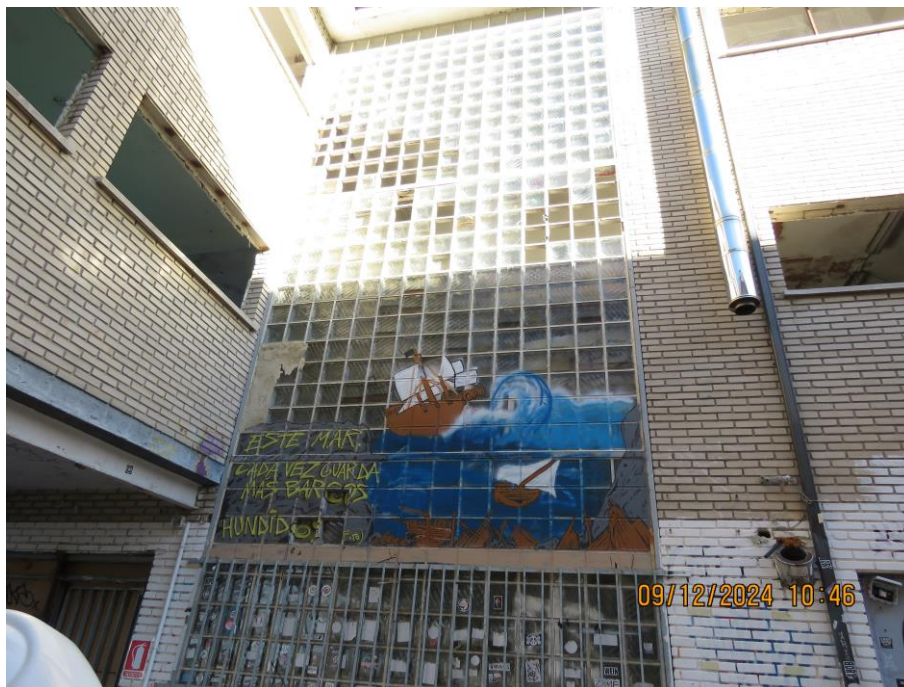
El estado actual, presenta la rotura de numerosas piezas: El agua ha penetrado y oxidado las varillas de armado de pequeño diámetro, en muchos casos hasta su desaparición. Al haber desaparecido estas varillas de armado, el muro no cuenta con elementos de estabilización. Cuando ocurre esto, el muro se pandea, debido a su esbeltez y se desploma con cualquier golpe de viento, cayendo al suelo.

En las imágenes anteriores se muestra el cerramiento de paves que cubre las tres plantas de altura en esa zona y el desplome de dicho cerramiento.

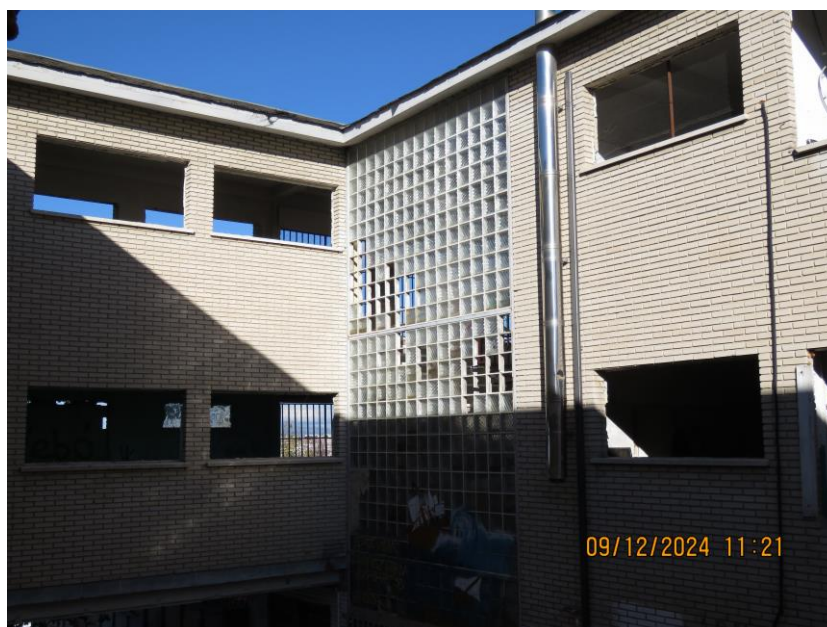
**Fotografía 4.4.3**

En la imagen siguientes se puede apreciar la perdida de numerosos vidrios, especialmente en las plantas altas.

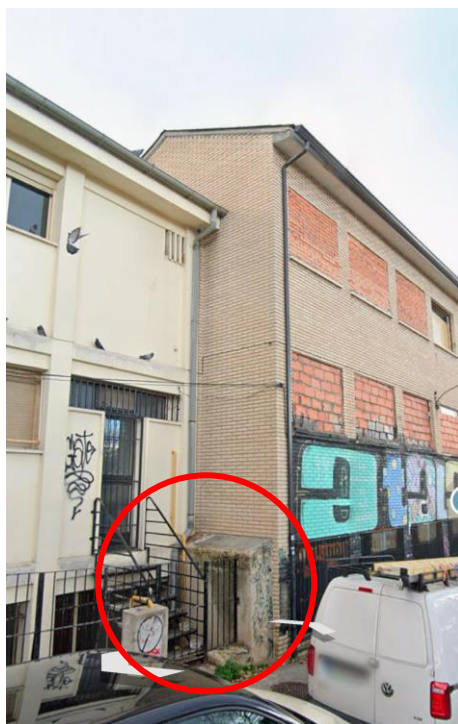
Fotografía 4.5.1

Los dos edificios comparten la acometida de gas, junto a las paredes medianeras del primer bloque, como se aprecia en la fotografía. El posible derrumbe del edificio objeto de este informe afectará gravemente a la instalación y, por tanto, al sistema de calefacción y ACS del centro ACE “Mayoral” (Fotografía 4.5.1.)

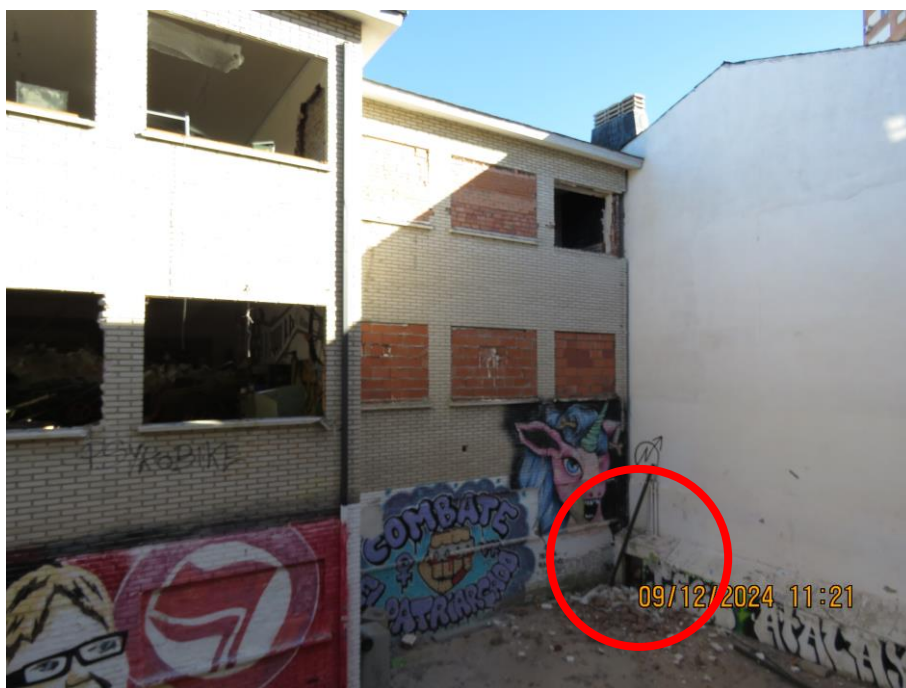
Fotografía 4.5.2.

En el rincón que forma la fachada Sur del primer bloque y la medianera del edificio del lindero Este está ubicado el depósito de gasoil y su registro. Ante el posible derrumbe del edificio la instalación de almacenaje y acometida de combustible del antiguo centro quedará, también, gravemente afectada. (Fotografía 4.5.2)
