SERVICIO DE REPARACION DE BASTIDORES DE BOGIE DE LAS SERIES 2000, 6000 y 8000 1ª

Elaborado por: Ramón Elvira		Fecha: marzo de 2025
Revisado por: Miguel Gómez		Fecha: marzo de 2025
Aprobado por: Eugenio García		Fecha: marzo de 2025
Versión	Fecha	Nº Informe
V0	Marzo-2025	XXXXX/25

División de Material Móvil

Servicio de Mantenimiento de Talleres Centrales

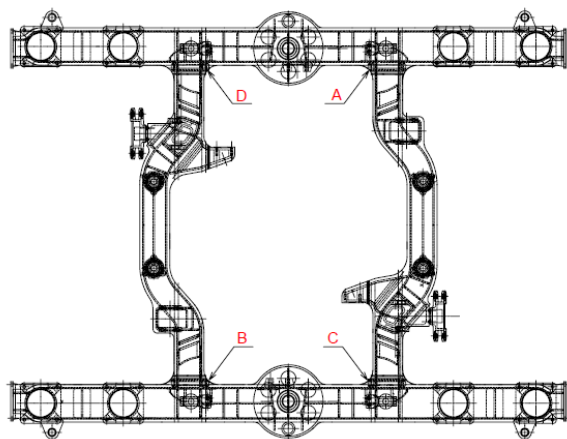
El tipo de defectología a reparar en este modelo de bastidor consiste básicamente en la reparación de fisuras concentradas en los nudos de conformación del bastidor entre larguero y travesaño.

Se utilizará el procedimiento de reparación IS-09-020B, que se adjunta en los anexos. Los alcances específicos para cada uno de los 9 bastidores a reparar son los siguientes.

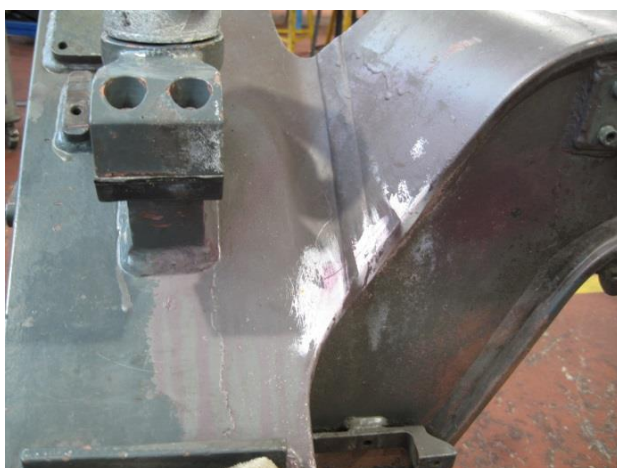
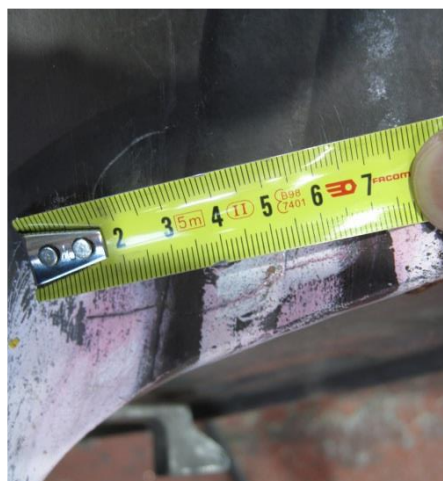
5.1. REPARACION BASTIDOR 8062

Este bastidor presenta una fisura de unos 70 mm que atraviesa transversalmente el nudo A según el croquis adjunto.

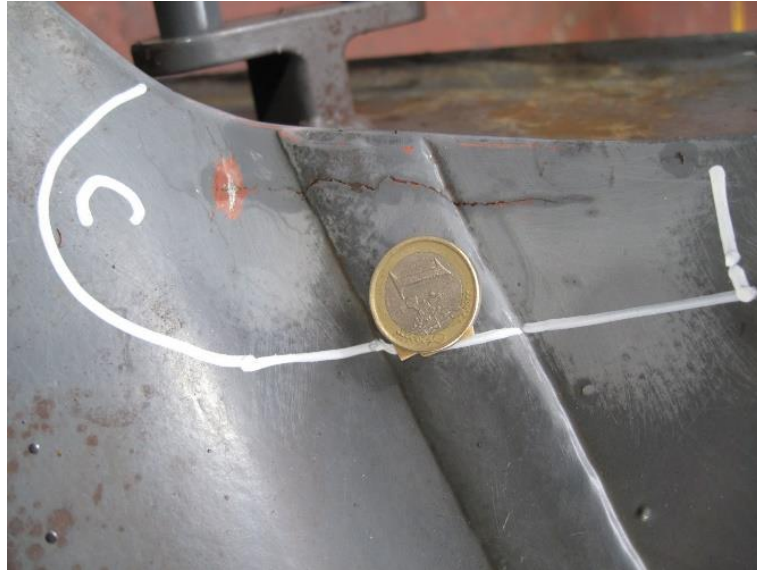
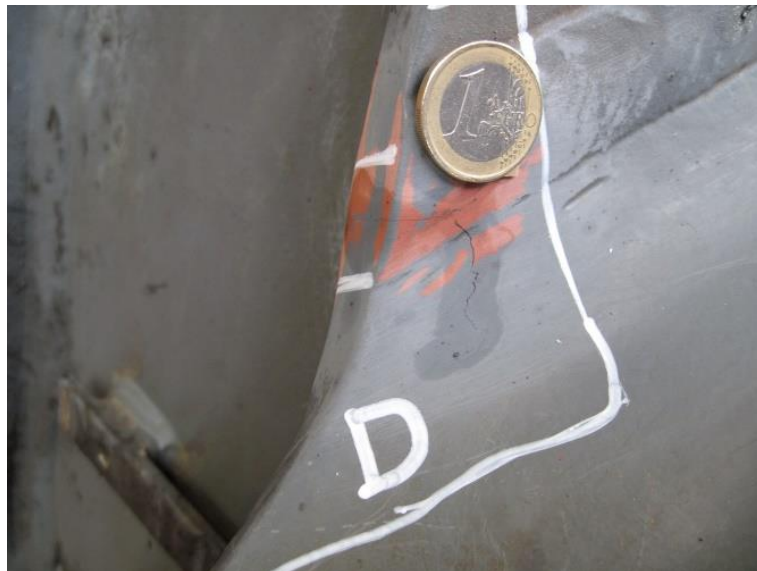
5.2. REPARACION BASTIDOR 8517

- 1 fisura de unos 100 mm que atraviesa perpendicularmente el cordón de soldadura de conformación del nudo C según croquis adjunto.
- 1 fisura de unos 60 mm en 3 direcciones. 3 cm perpendicular, 2 cm longitudinal y penetrando verticalmente el cordón de soldadura de conformación del nudo D según croquis adjunto.

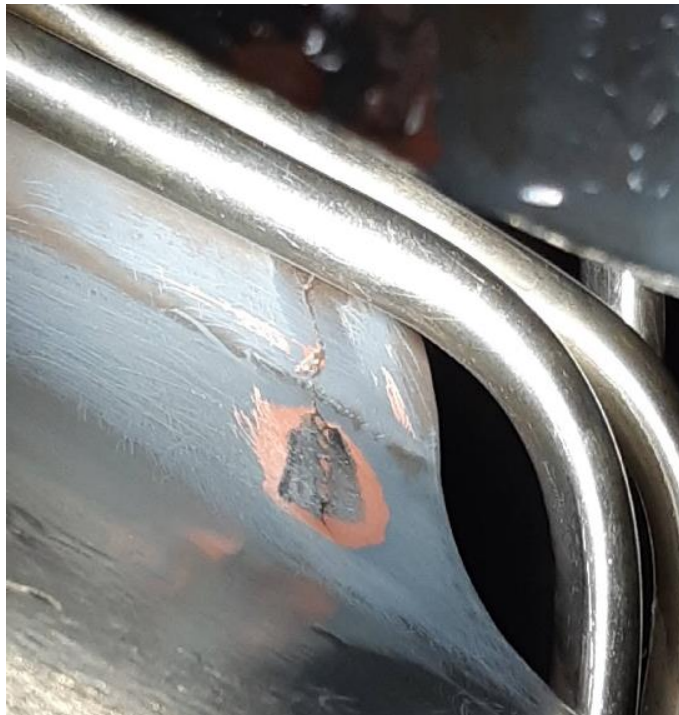
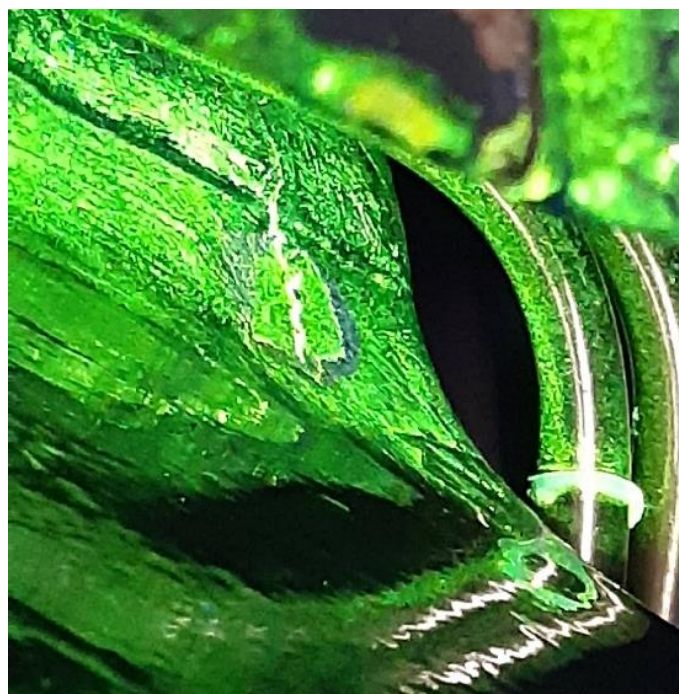
5.3. REPARACION BASTIDOR 8500

Este bastidor presenta una fisura de unos 70 mm que atraviesa perpendicularmente el cordón de soldadura de conformación del nudo B según croquis adjunto.

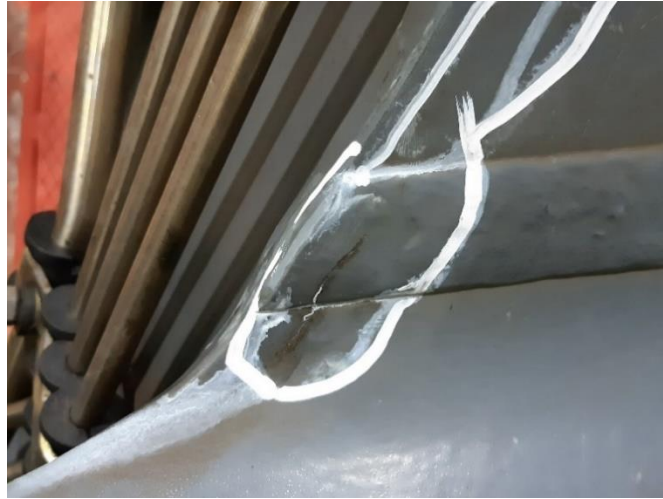
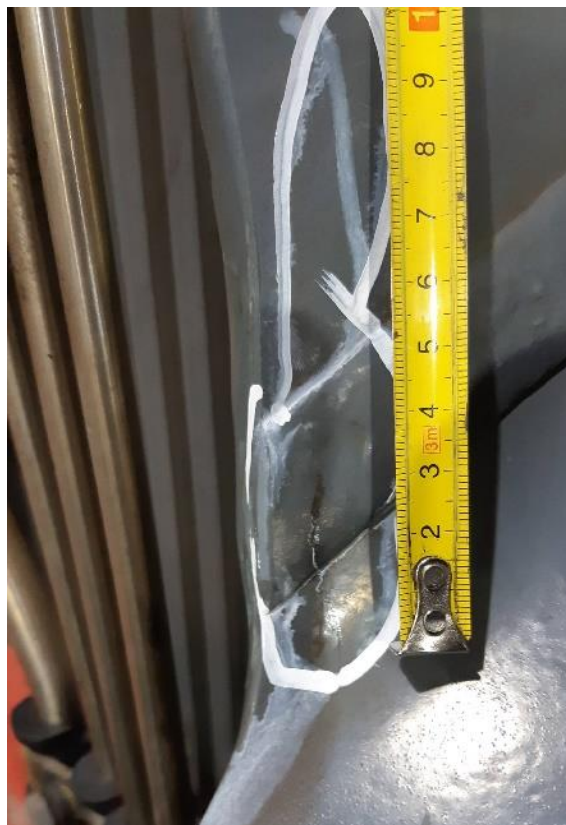
5.4. REPARACION BASTIDOR 8511

Este bastidor presenta una fisura de unos 60 mm que atraviesa perpendicularmente el cordón de soldadura de conformación del nudo C según croquis adjunto.

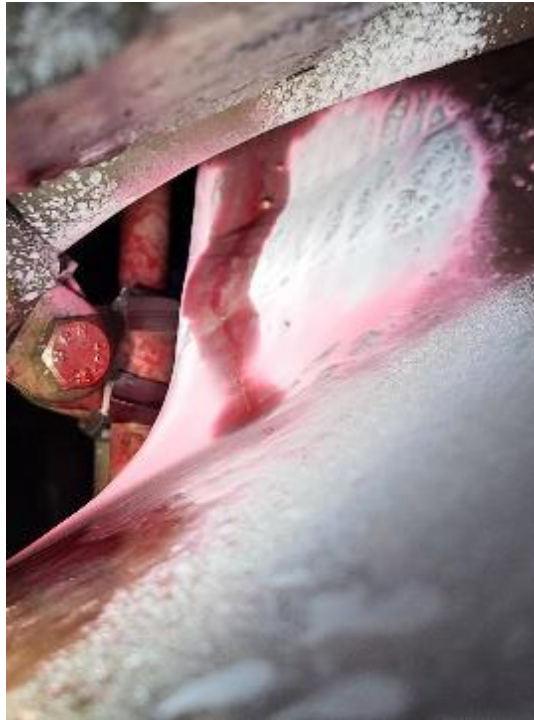
5.5. REPARACION BASTIDOR 8036

Este bastidor presenta una fisura de 60 mm de longitud en el nudo, transversal al cordón de soldadura y paralela a la platabanda de conformación del travesaño. La fisura atraviesa el cordón.

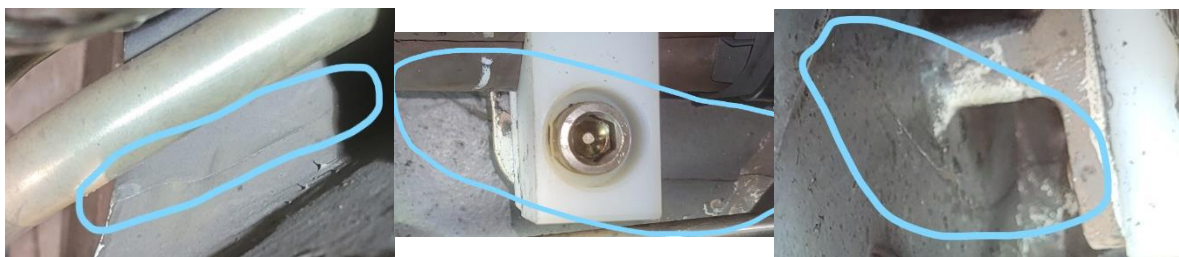
5.6. REPARACION BASTIDOR 8214

Este bastidor presenta una grieta de fatiga de dos direcciones, que recorre el cordón de soldadura del nudo y luego desciende vertical al suelo por la platabanda.

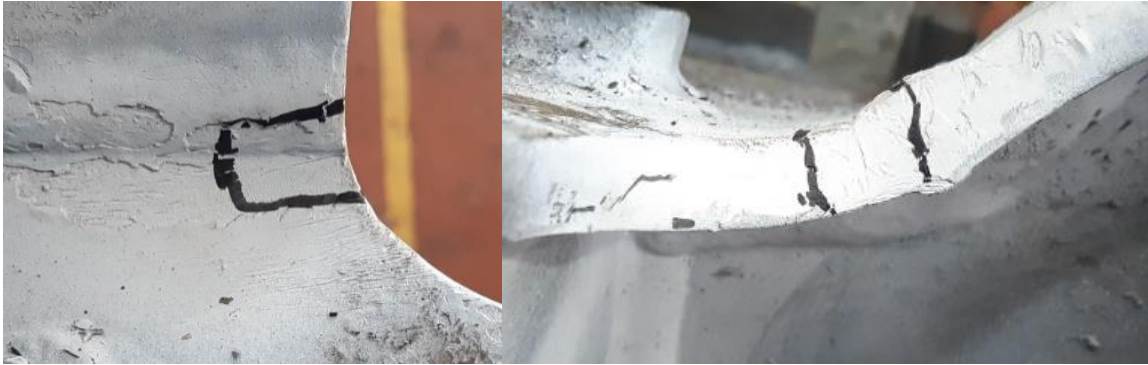
5.7. REPARACION BASTIDOR 6139

Este bastidor presenta una grieta de fatiga de unos 25 mm paralela al cordón de soldadura del nudo 3. La fisura progresa en vertical todo el espesor del palastro de conformación del bastidor.

Este bastidor ya ha sido reparado. Se ha fisurado por 2º vez aunque el nudo afectado no fue de los reparados en la primera ocasión.

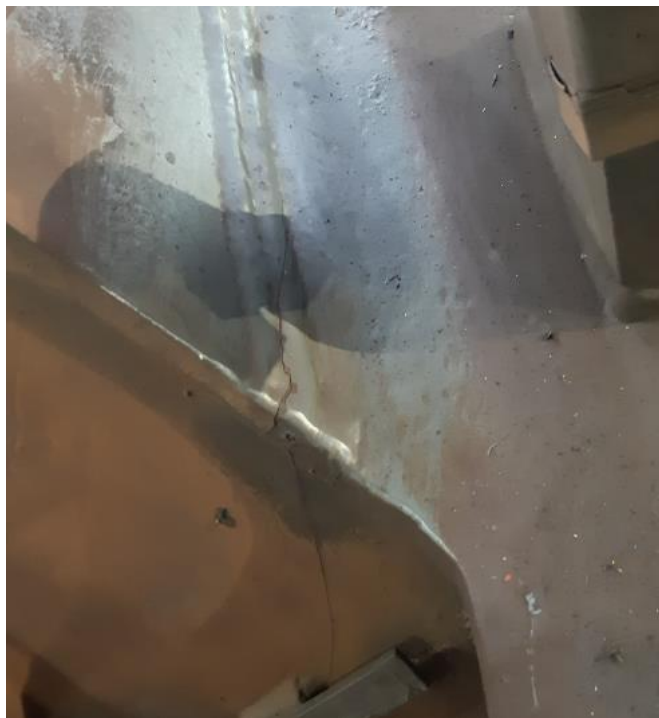
5.8. REPARACION BASTIDOR 6101

Este bastidor presenta una grieta de fatiga de 2 direcciones; la primera recorre el 80 % del cordón de soldadura del nudo 2 y luego desciende vertical al suelo por la platabanda unos 150 mm.

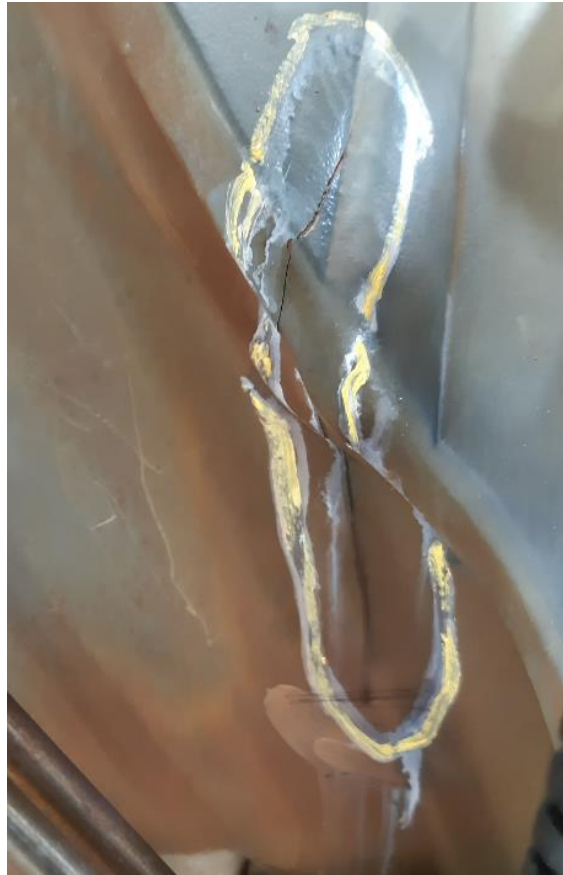
5.9. REPARACION BASTIDOR 6415

Este bastidor presenta una grieta de fatiga de 2 direcciones, una de ellas de unos 25 mm paralela al cordón de soldadura del nudo 2 y la otra descendente en vertical otros 150 mm.

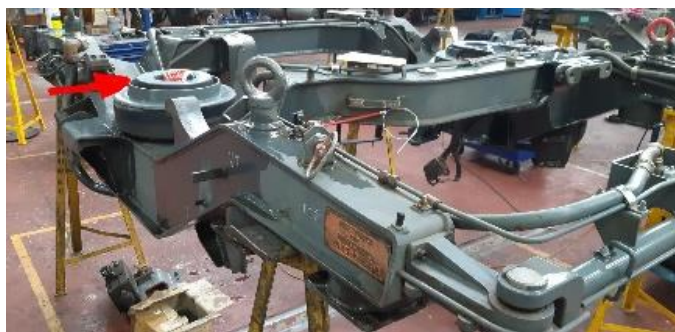
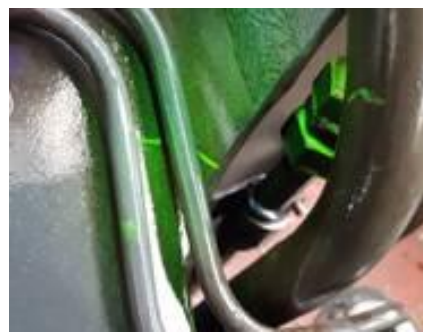
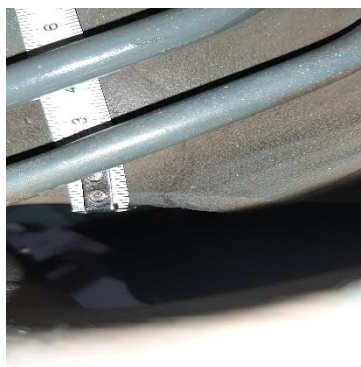
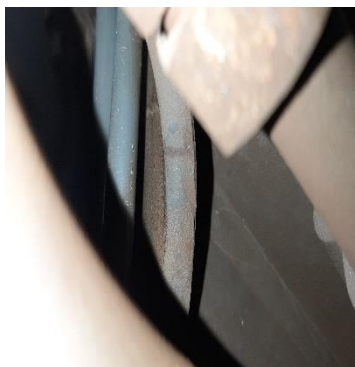
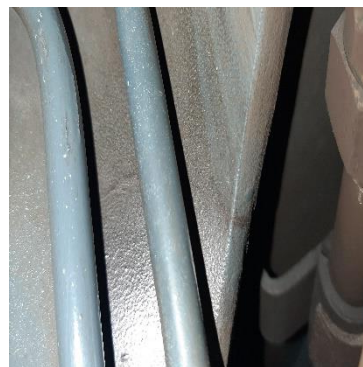
5.12. REPARACION BASTIDOR 2843-6

El defecto consiste en una fisura con 3 ramificaciones en el nudo 4 (zona abierta). 1 ramificación de unos 60 mm está en la platabanda superior por la parte inferior de cordón de soldadura. Las otras 2 fisuras se encuentran en la platabanda lateral interior, una de ellas después de atravesar el cordón se proyecta en dirección descendente a 45º.
