INFORME RELATIVO AL ESTADO DE LOS PETOS, PINÁCULOS ORNAMENTALES, CORNISAS Y DEMÁS ELEMENTOS DE REMATE DE AZOTEAS Y CUBIERTAS DE TORREONES Y FACHADAS DE LA PLAZA DE TOROS DE LAS VENTAS

Tragsatec INFORME TÉCNICO nº 07

INFORME TÉCNICO SOBRE EL ESTADO DE LAS CORNISAS, PETOS DE REMATE DE CUBIERTAS Y AZOTEAS DE TORREONES, Y ELEMENTOS ORNAMENTALES DE FACHADAS DE LA PLAZA DE TOROS DE LAS VENTAS, MADRID.

Junio 2025

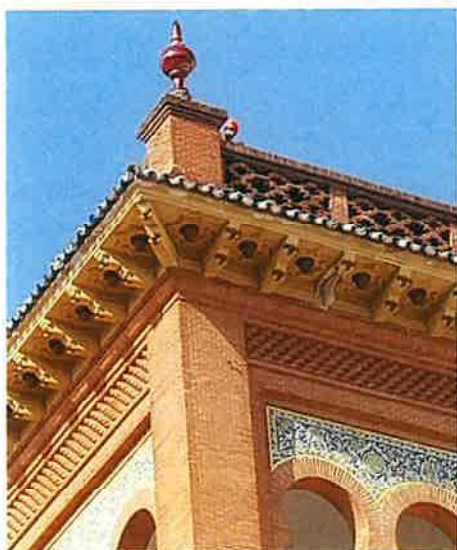
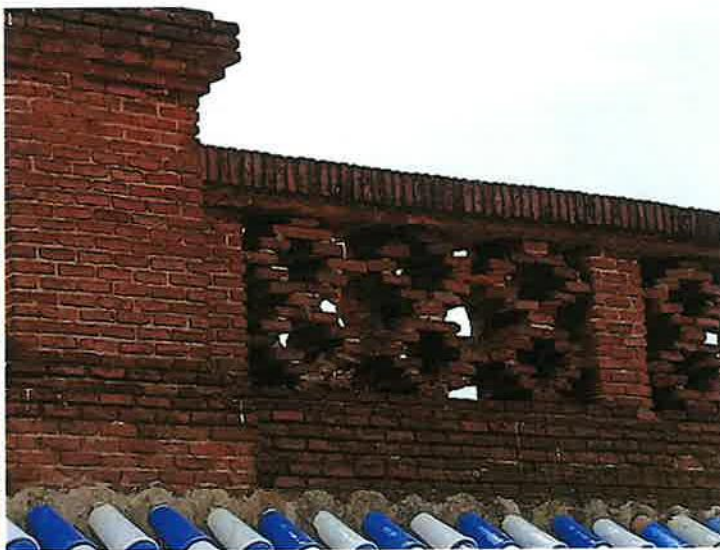
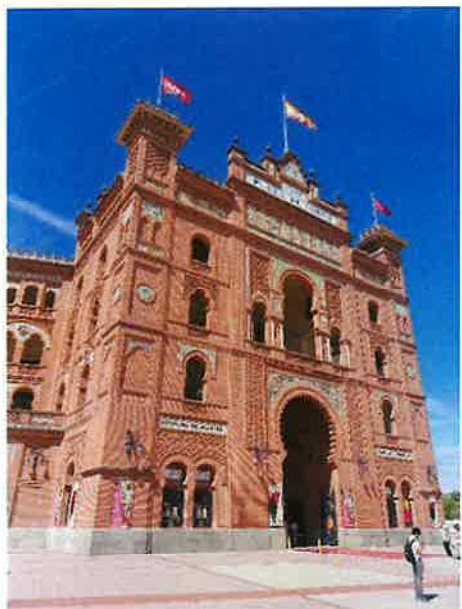
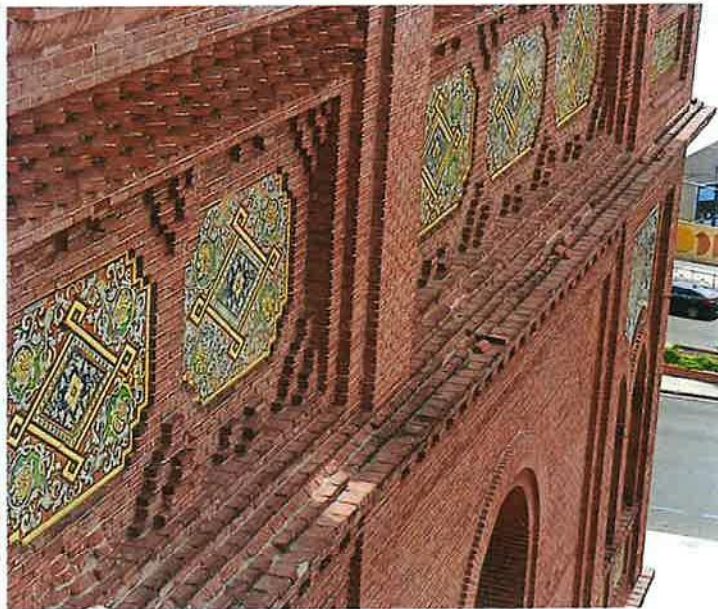
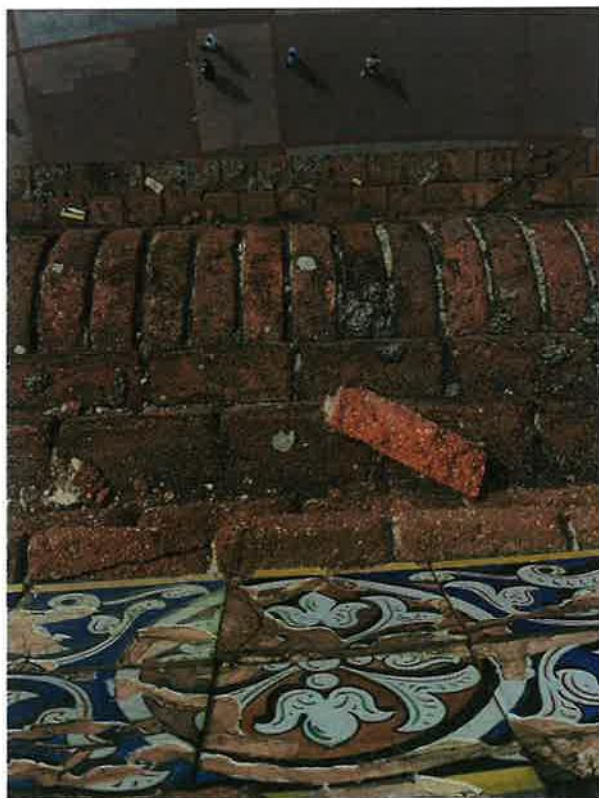
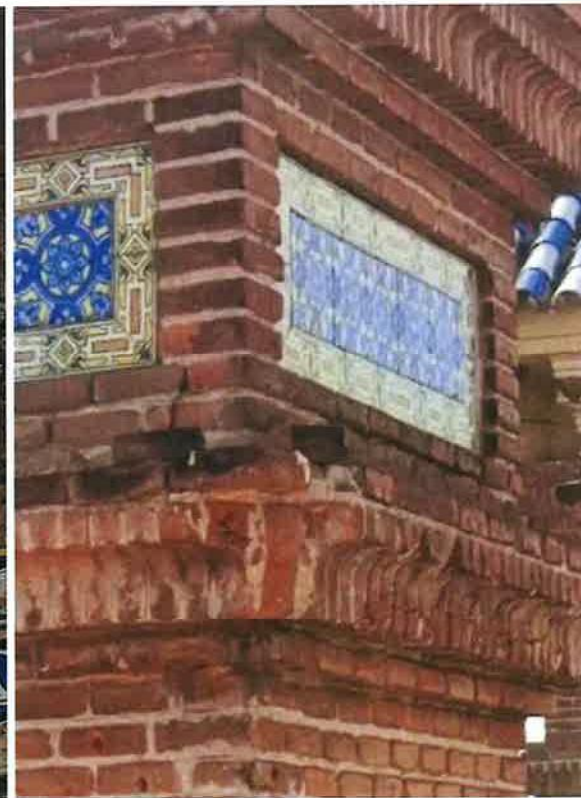
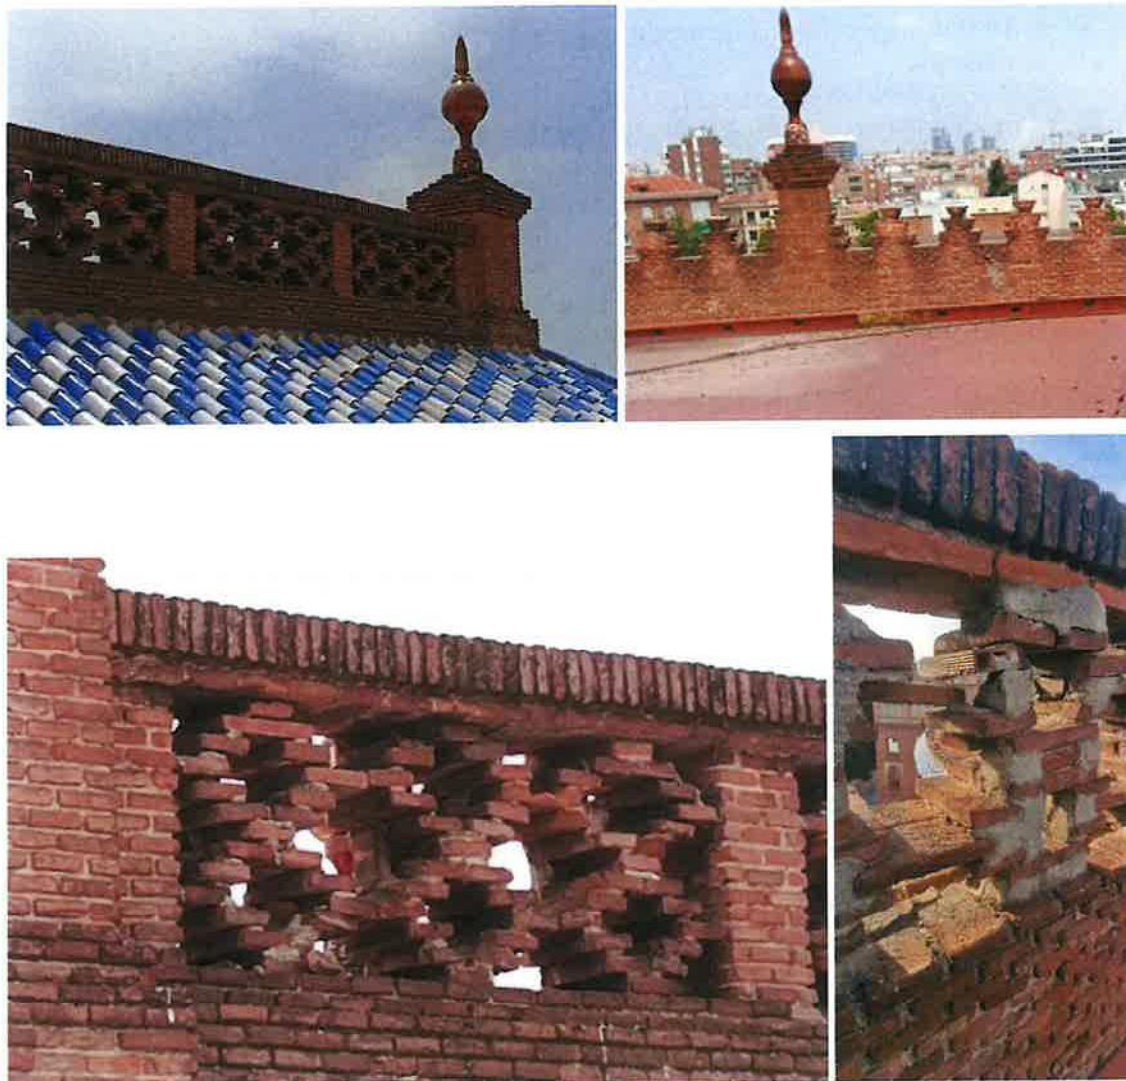
2.2.2. TORREÓN SUROESTE (SO)

- El lunes 2 de junio, tras una primera inspección del torreón SO desde la parte interior de su propia azotea, se pudo identificar el avanzado estado de deterioro y descomposición de la fábrica de ladrillo del conjunto de los petos de coronación.

- El miércoles 4 de junio comenzó la inspección de la parte exterior del torreón SO desde una grúa telescópica, empezando por los petos de coronación. Durante esta inspección exterior se pudieron identificar las mismas lesiones observadas desde la parte interior, confirmando el avanzado estado de deterioro y descomposición de la fábrica de ladrillo del conjunto de los petos de coronación.

- En este torreón también se han identificado restos de intervenciones anteriores, precarias y poco respetuosas con el carácter de BIC del edificio (realizadas con rasillas cerámicas y mortero de cemento), pero con el mismo fin de consolidación de la fábrica, lo que manifiesta que el proceso patológico identificado no es reciente.

- Ante la situación de inestabilidad de algunos elementos, y para reducir el riesgo de colapso, ha sido necesaria la ejecución de trabajos de consolidación provisional hasta que se lleven a cabo obras de restauración, que deben acometerse a la mayor brevedad posible.
