SERVICIO DE REPARACION DE BASTIDORES DE BOGIE DE LAS SERIES 2000, 6000 y 8000 1ª

Elaborado por: Ramón Elvira		Fecha: marzo de 2025
Revisado por: Miguel Gómez		Fecha: marzo de 2025
Aprobado por: Eugenio García		Fecha: marzo de 2025
Versión	Fecha	Nº Informe
V0	Marzo-2025	XXXXX/25

División de Material Móvil

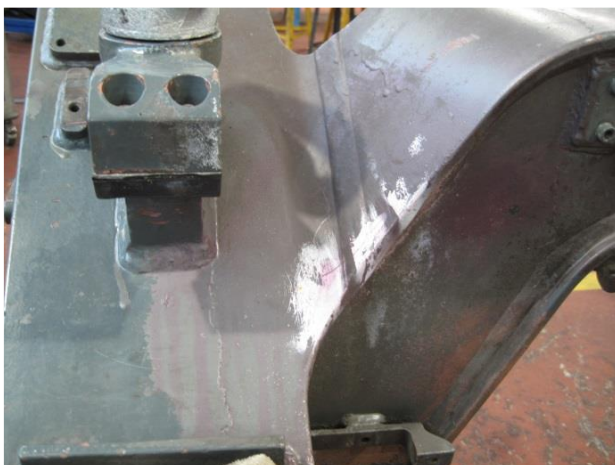
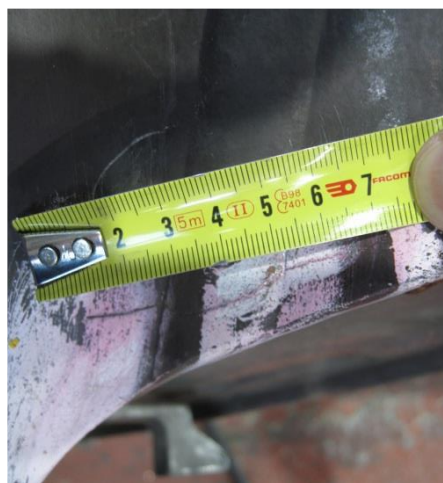
5.1. REPARACION BASTIDOR 8062

Este bastidor presenta una fisura de unos 70 mm que atraviesa transversalmente el nudo A según el croquis adjunto.

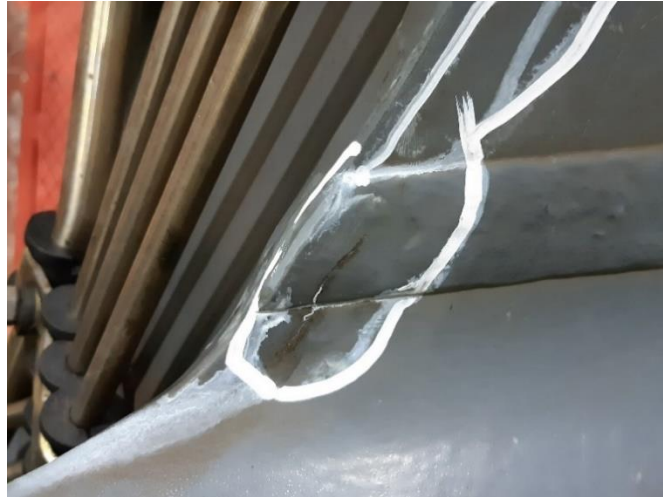
5.4. REPARACION BASTIDOR 8511

Este bastidor presenta una fisura de unos 60 mm que atraviesa perpendicularmente el cordón de soldadura de conformación del nudo C según croquis adjunto.

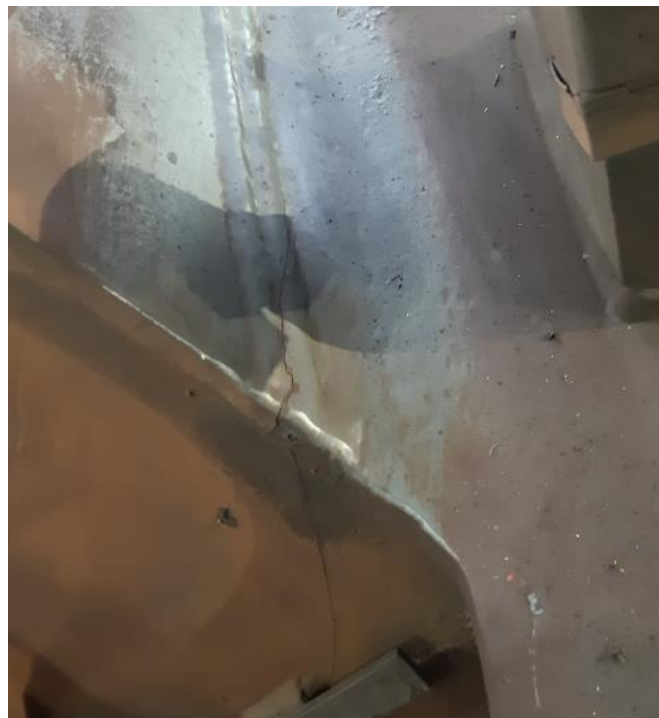
5.8. REPARACION BASTIDOR 6101

Este bastidor presenta una grieta de fatiga de 2 direcciones; la primera recorre el 80 % del cordón de soldadura del nudo 2 y luego desciende vertical al suelo por la platabanda unos 150 mm.
