PROYECTO BÁSICO Y DE EJECUCIÓN

Refuerzo estructural de la cimentación
y reparación de cubiertas y paramentos
verticales en la Escuela de educación
infantil "Los Girasoles". Madrid.

Intervenciones a realizar y problemática
existente. Acceso y cubiertas.

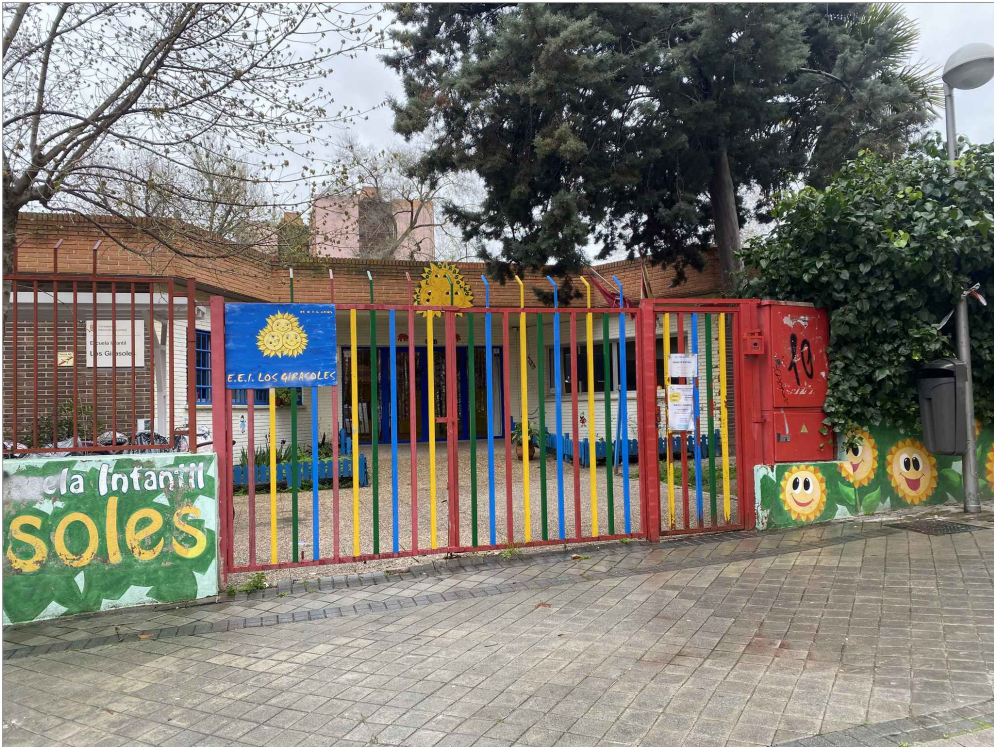
o6.

Sustitución de puerta de acceso al centro.
Ya que está prevista la reparación del pavimento en la zona de acceso, se hace necesario cambiar también la puerta de entrada principal a la escuela ya que no se ajusta bien y el centro en ocasiones permanece abierto porque los cierres no enganchan.

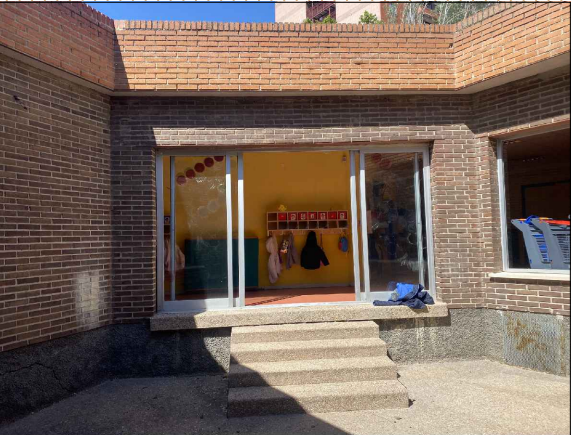
Puertas afectadas, están desplomadas y no funcionan

Se sustituirán las puertas de madera en acceso a aulas o estancias de cualquier otro uso, que estén desplomadas y que por lo tanto no estén funcionando correctamente.

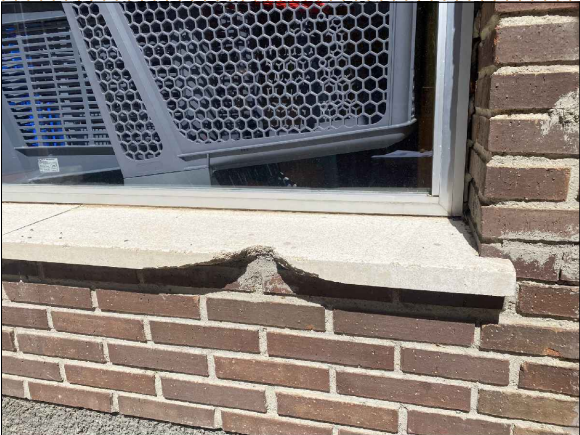
Vierteaguas de piedra artificial rotos

Reparación de vierteaguas, aplicando masilla reparadora a base de resinas.

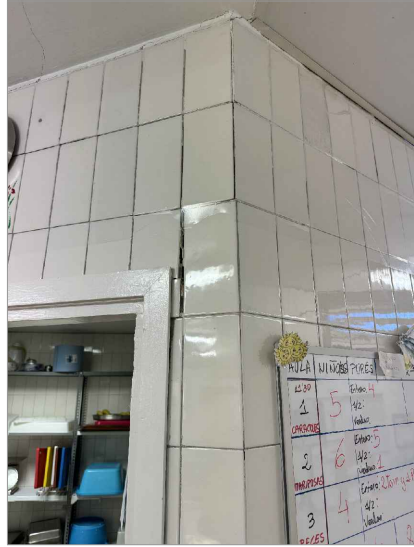
Azulejos sueltos en cocina

Por los continuos movimientos estructurales el alicatado se ha ido desprendiendo o se encuentra en situación muy deficiente. En las paredes o zonas más afectadas deberá retirarse el alicatado suelto y volverse a alicatar una vez reparadas las grietas interiores. Se utilizará un alicatado lo más parecido posible al existente.

Retirada y reposición de alicatado en paramentos de cocina.

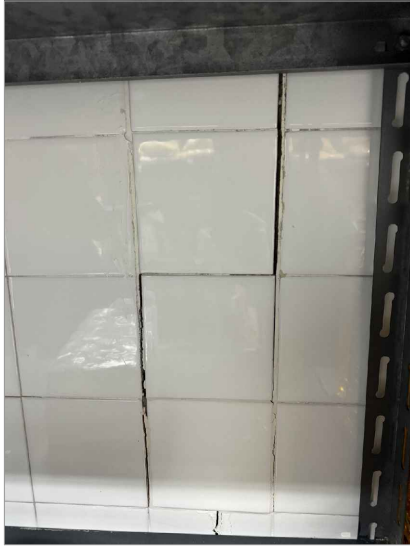
Grietas en cocina y despensa

Restauración de grietas en fábrica de abertura hasta 2 cm., picado manual, limpieza de los bordes y relleno con resinas. Para su posterior enfoscado y pintado.

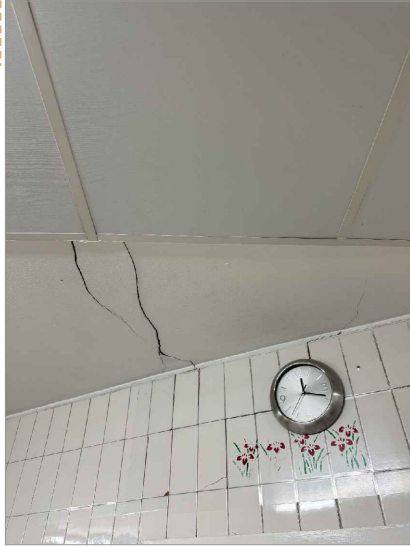
Grietas en faja de escayola en falso techo

Reparación de faja de escayola en falso techo para posterior pintado.

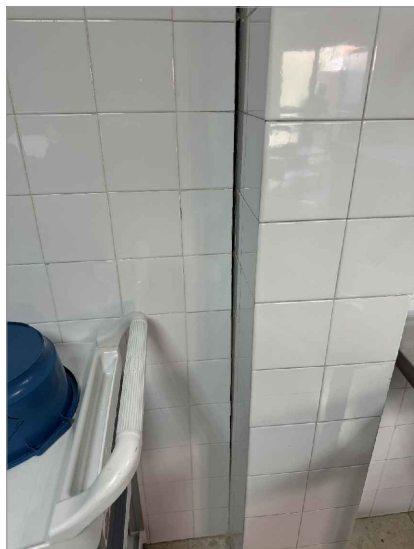
Grieta entre paramento vertical y elemento estructural en almacenes.

Retacado de junta entre fábrica de LCV y elemento estructural de hormigón mediante cordón de masilla caucho asfáltica.

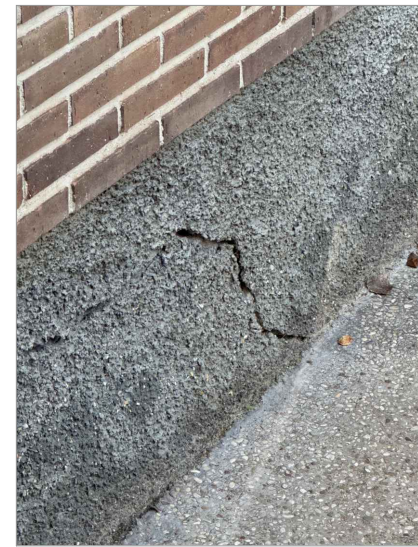
Grietas enfoscado de cámara sanitaria

Reparación de grietas en enfoscado exterior, picado del revestimiento, reforzado con malla de fibra de vidrio y aplicación de mortero de cemento.

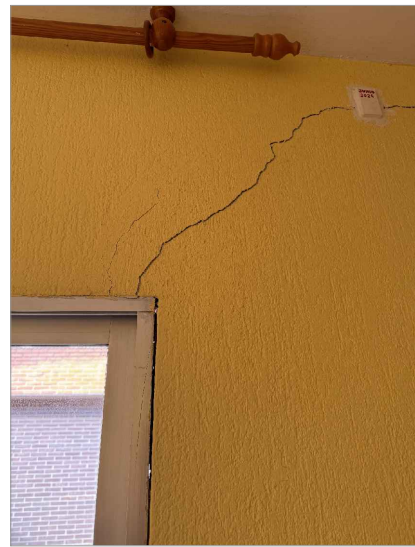
Grietas en paramentos de fábrica

Restauración de grietas en fábrica de abertura hasta 2 cm., picado manual, limpieza de los bordes y relleno con resinas. Para su posterior enfoscado y pintado.

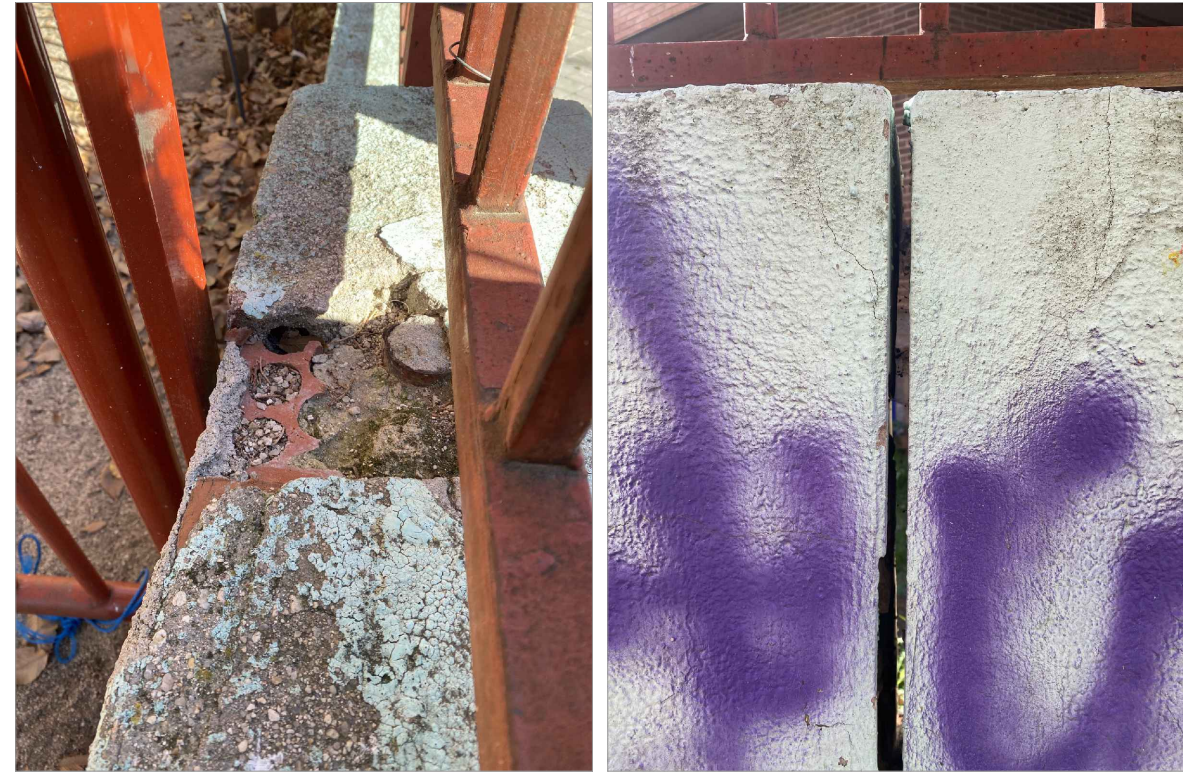
Pérdida de revestimiento.

Falta de junta de dilatación entre tramos

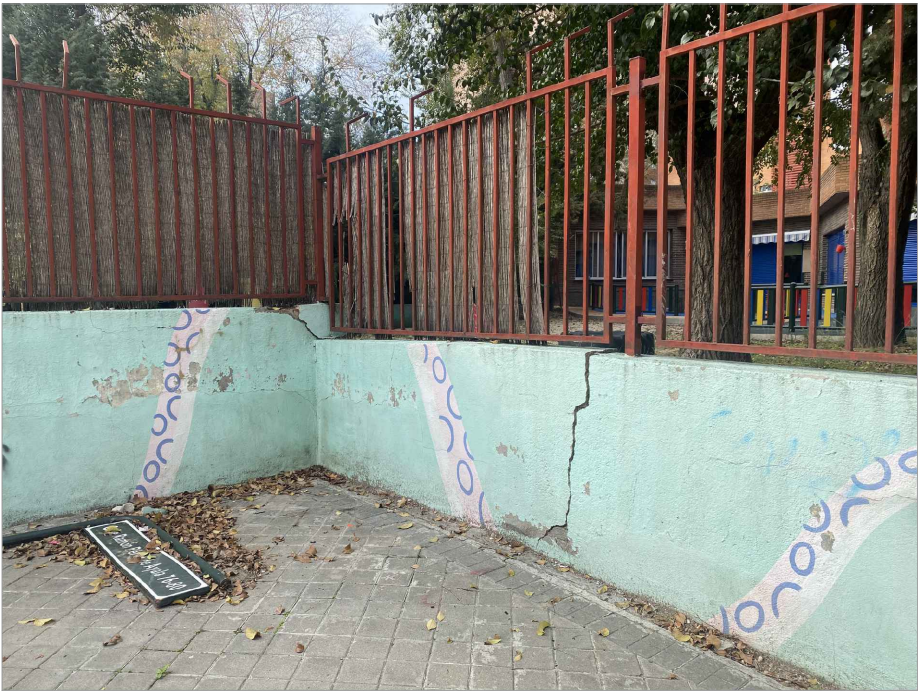
Vista del muro desde el exterior. Zona afectada.

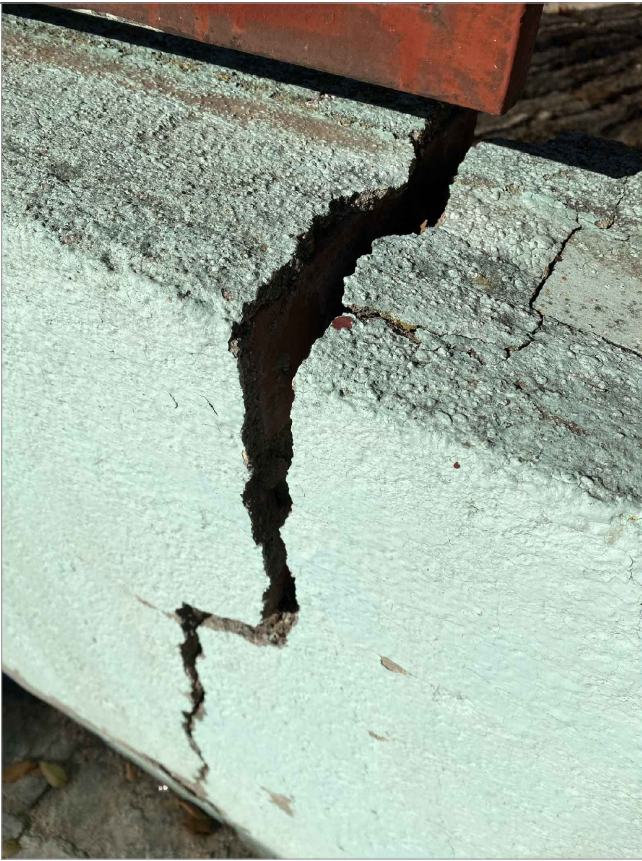
Grieta vertical en muro de fábrica.

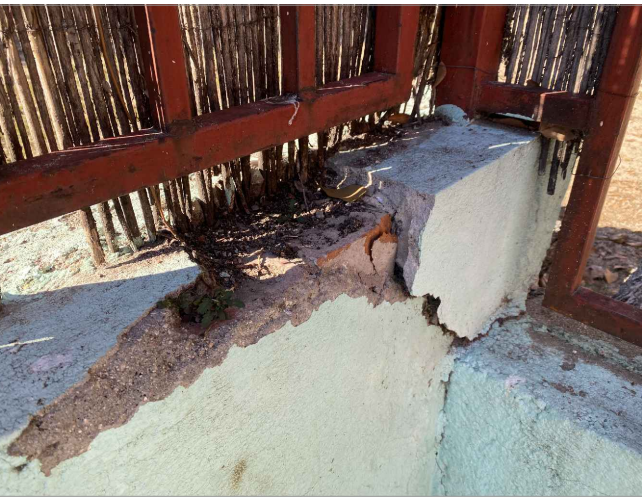
Grieta transversal en el enfoscado y desprendimiento del mismo.

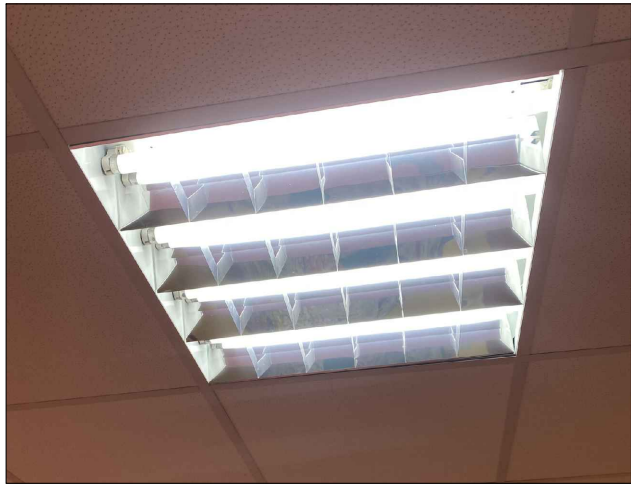
Luminarias existentes con lámparas fluorescentes de 60x60

Nota: Con carácter general, la intervención consiste en sustituir las luminarias existentes por otras led de igual dimensiones y situación dentro de cada espacio. Se sustituyen luminarias en aulas y zonas de estancia de los niños, así como pasillos y distribuidores, con la intención de mejorar el consumo energético ya que son zonas de uso continuo y las luces se mantienen encendidas a lo largo de toda la jornada escolar.

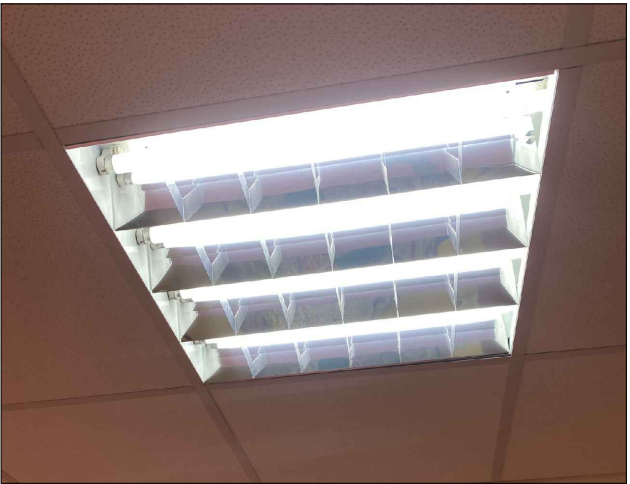
Luminarias existentes con lámparas fluorescentes de 60x60

Nota: Con carácter general, la intervención consiste en sustituir las luminarias existentes por otras led de igual dimensiones y situación dentro de cada espacio. Se sustituyen luminarias en aulas y zonas de estancia de los niños, así como pasillos y distribuidores, con la intención de mejorar el consumo energético ya que son zonas de uso continuo y las luces se mantienen encendidas a lo largo de toda la jornada escolar.
