CEIP CIUDAD PEGASO DE MADRID

ADENDA AL INFORME SOBRE LOS TRABAJOS GEOTÉCNICOS PARA EL PROYECTO DE EJECUCIÓN DE CONSOLIDACIÓN DE TERRENO Y PATOLOGÍAS ESTRUCTURALES

**5 de diciembre de 2024
I/LC-24030/EG-1**

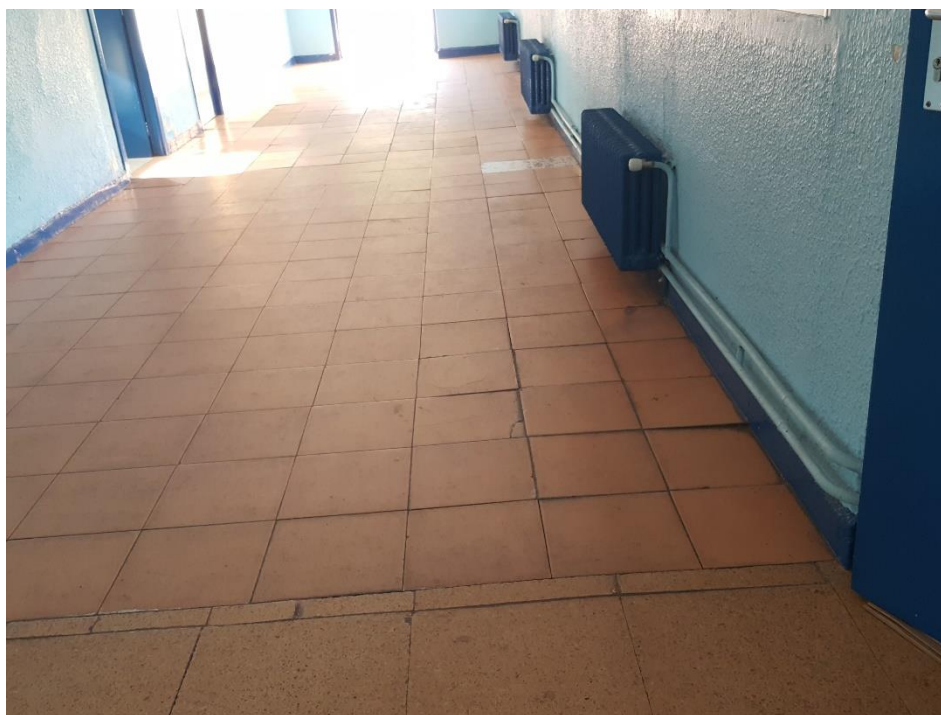
- a) Se observan indicios de cedimientos del pavimento sobre soleras. Obsérvese por ejemplo la figura 2.
- b) No se observan síntomas de un anómalo comportamiento de la estructura y cimentación.

- Los cedimientos en el pavimento están relacionados con movimientos del terreno de apoyo de soleras, especialmente en zonas de trasdós de muro donde el relleno no es de adecuada calidad.
- Los síntomas atribuibles a posibles asientos de cimentación están muy localizados (no es descartable que no estén asociados siquiera a asientos, sino a alguna incidencia causada en la ejecución de la rampa de acceso) y estarían asociados a la potencialidad expansiva del sustrato natural, sustrato que está constituido por suelos duros que presentan condiciones de seguridad adecuadas para el apoyo de cimentaciones.

Figura 2. Fisura en pavimento sobre solera en planta primera

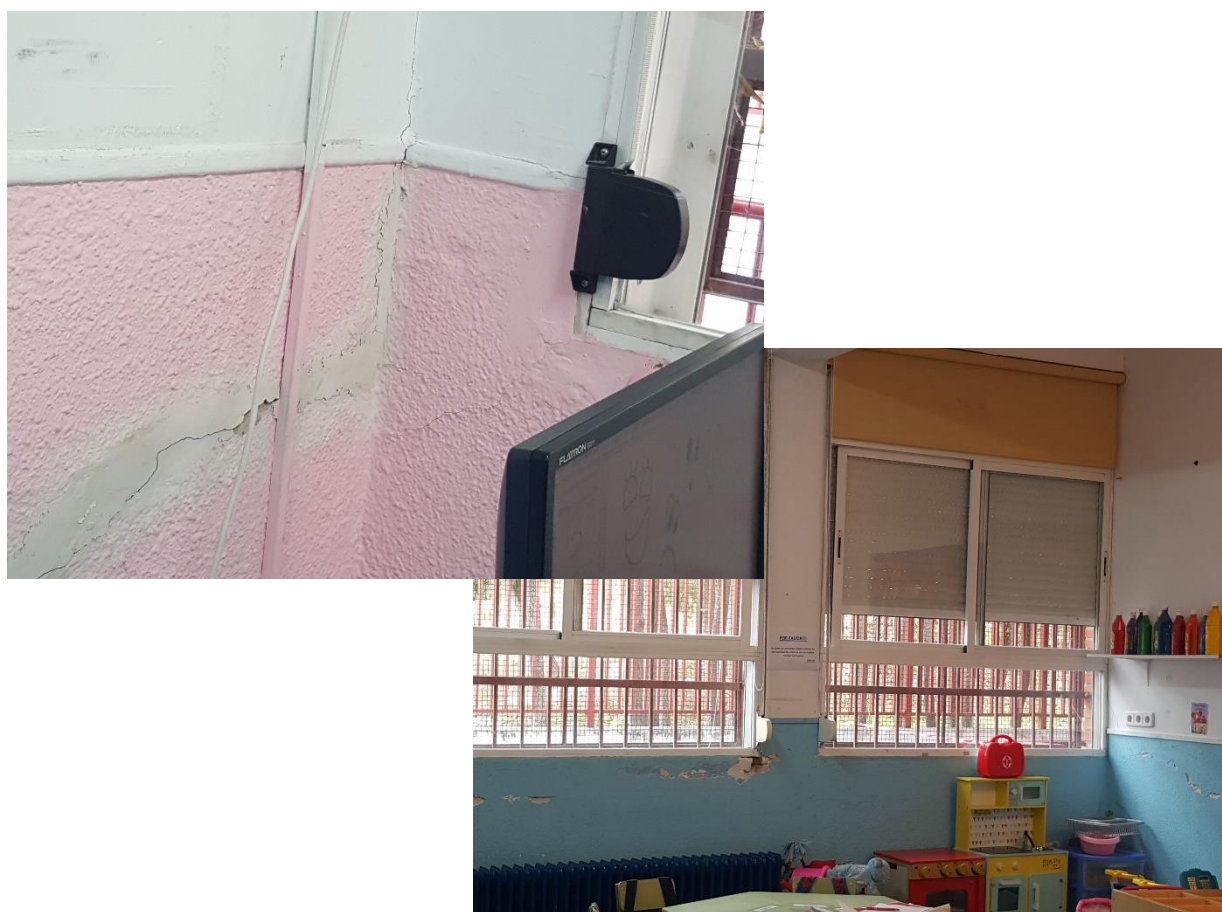
Sólo en las proximidades de la esquina sureste del módulo en planta primera se observa, en el entorno de la entrada que existe en esa zona y a la que se accede por una rampa, unas fisuras que responden a asientos diferenciales (figura 3).

Figura 3. Fisuras en planta primera próximas al acceso existente por la fachada sur del edificio
