## CEIP CIUDAD PEGASO DE MADRID

### TRABAJOS GEOTÉCNICOS PARA EL PROYECTO DE EJECUCIÓN DE CONSOLIDACIÓN DE TERRENO Y PATOLOGÍAS ESTRUCTURALES

**Peticionario: CONSEJERÍA DE EDUCACIÓN Y JUVENTUD  
COMUNIDAD DE MADRID  
c/ Santa Hortensia, 30 – 2ª planta  
28002 Madrid**

**26 de noviembre de 2024  
I/LC-24030/EG**

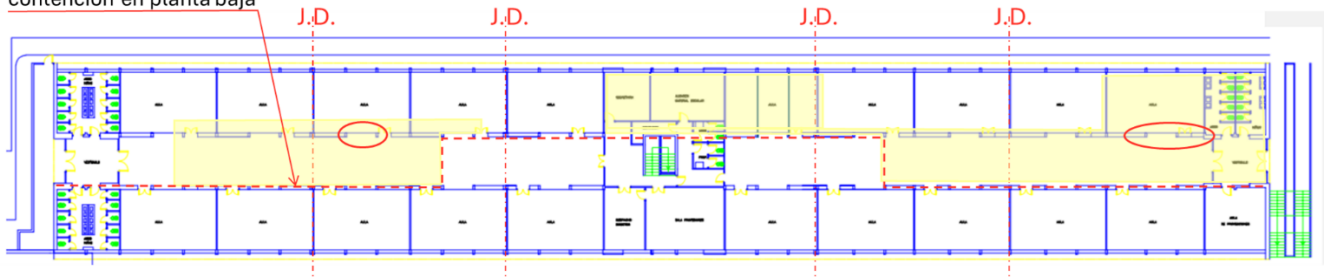
**Figura 8: Color rojo: localizaciones de soportes en cuyo entorno se observan las fisuras en tabiques de trayectoria ascendente hacia la cabeza de pilares, y fisuras en vigas en las proximidades de su apoyo en dichos pilares. Color verde: zona donde no es descartable que históricamente se hayan presentado daños análogos, aunque ahora no se identifican inequívocamente. Trama amarilla: daños en pavimentos y particiones sobre soleras**

- Existen indicios de que históricamente se habrían producido ligeros movimientos de las cimentaciones. Son los daños descritos en el punto c) y que se presentan de forma aislada en el edificio (en las zonas rodeadas en la figura 8).

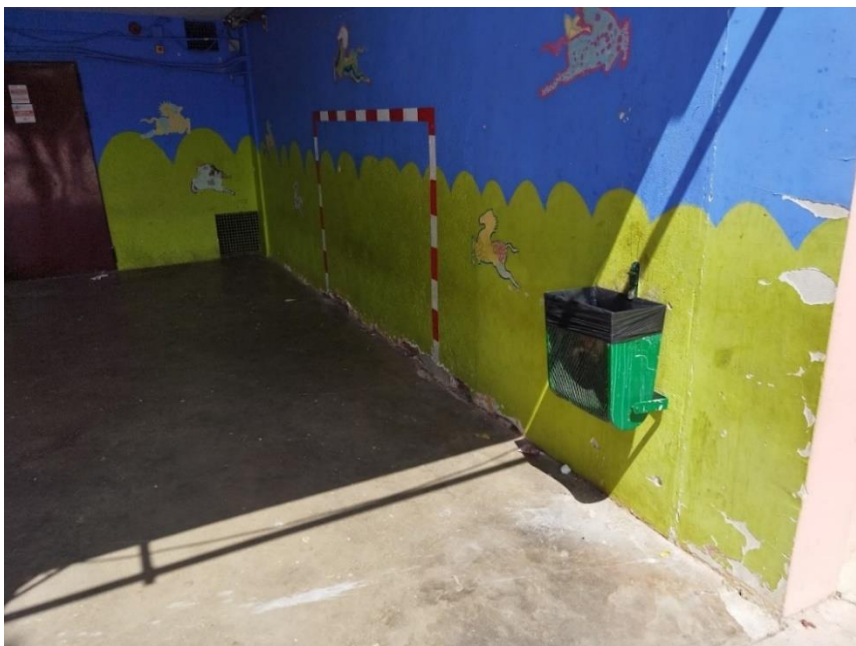
**Figura 9: Cerramiento en planta baja apoyado sobre solera**
