MEMORIA JUSTIFICATIVA DE LA TRAMITACIÓN DE EMERGENCIA PARA LA INSPECCIÓN E INSTALACIÓN DE REDES EN LA FACHADA DE LADRILLO HISTÓRICO DE LA PLAZA DE TOROS DE LAS VENTAS DE LA COMUNIDAD DE MADRID. OBRAS ADJUDICADAS A LA EMPRESA OBRAS Y SERVICIOS INTEGRALES DOFIN S.L. CON UN IMPORTE DE 126.218,15 € (IVA INCLUIDO) Y PLAZO DE EJECUCIÓN DE 3 MESES; INICIADO EL 12 DE MARZO DE 2026. EXPTE: A/OBR- 012543/2026

CERTIFICADO DE REVISIÓN

REDES ANTIDESPENDIMIENTOS (tipo u + mosquitera)

ENCARGO: "Revisión de las redes instaladas en 2025 en los petos, pináculos ornamentales, cornisas y demás elementos de remate de azoteas y cubiertas de torreones y fachadas de la plaza de toros de Las Ventas de Madrid.

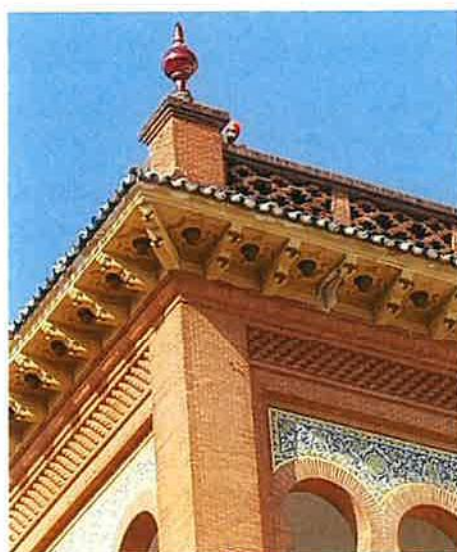
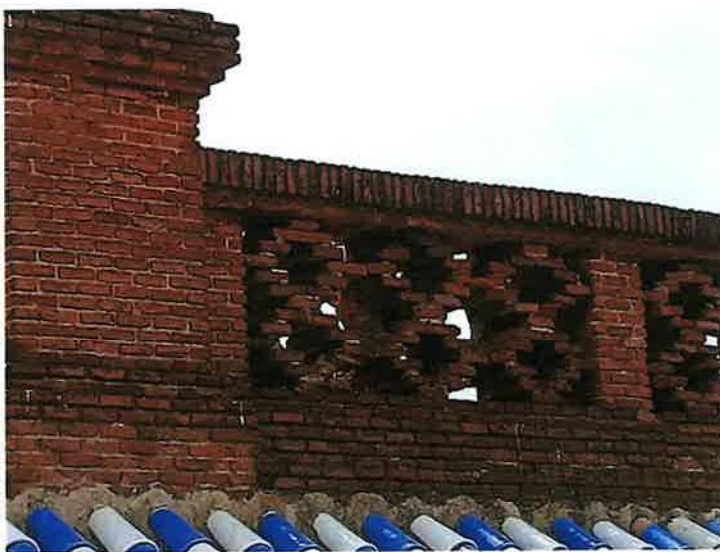
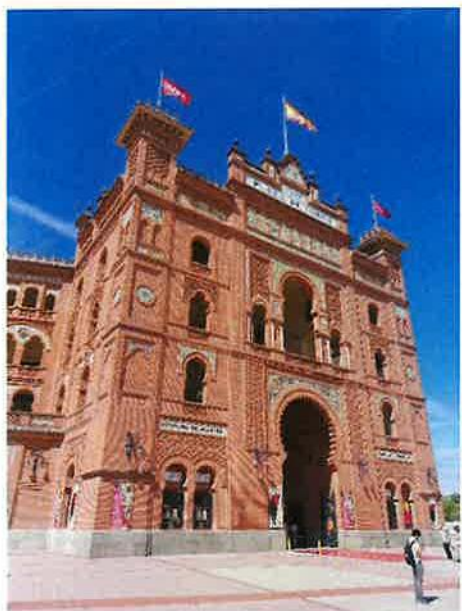
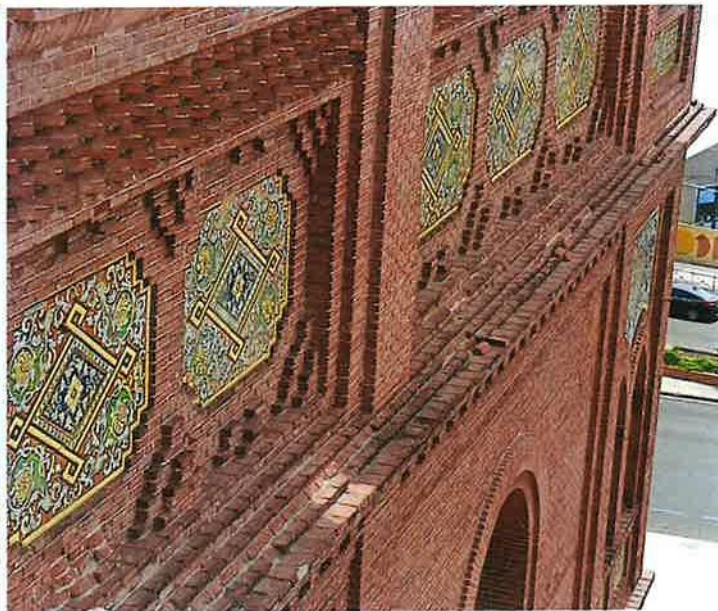
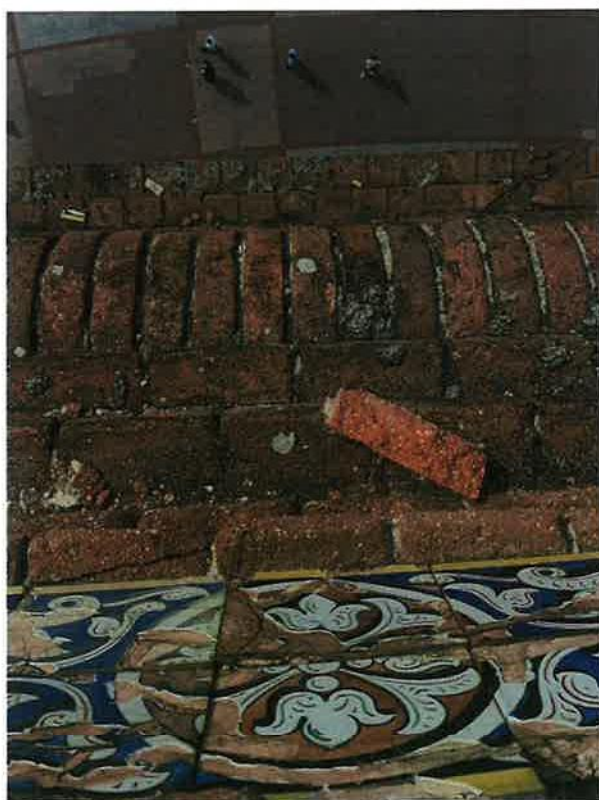
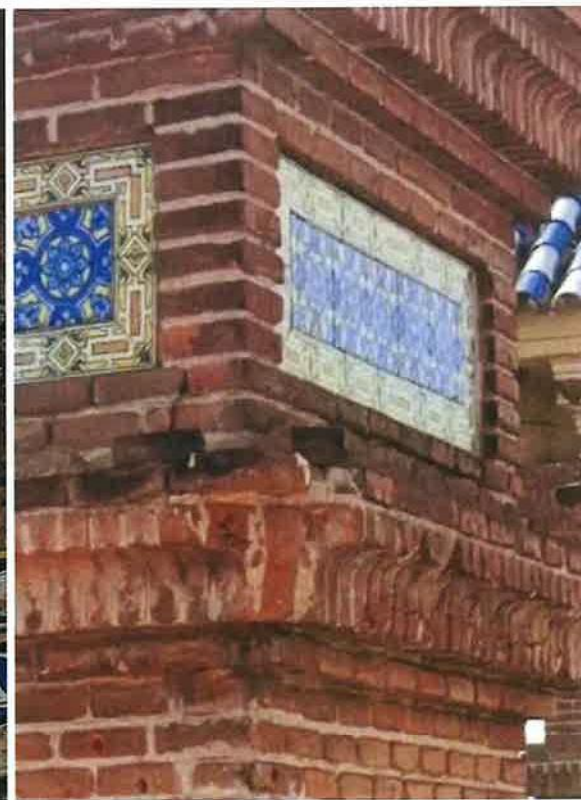
- El lunes 2 de junio, tras una primera inspección del torreón SO desde la parte interior de su propia azotea, se pudo identificar el avanzado estado de deterioro y descomposición de la fábrica de ladrillo del conjunto de los petos de coronación.

- El miércoles 4 de junio comenzó la inspección de la parte exterior del torreón SO desde una grúa telescópica, empezando por los petos de coronación. Durante esta inspección exterior se pudieron identificar las mismas lesiones observadas desde la parte interior, confirmando el avanzado estado de deterioro y descomposición de la fábrica de ladrillo del conjunto de los petos de coronación.

- En este torreón también se han identificado restos de intervenciones anteriores, precarias y poco respetuosas con el carácter de BIC del edificio (realizadas con rasillas cerámicas y mortero de cemento), pero con el mismo fin de consolidación de la fábrica, lo que manifiesta que el proceso patológico identificado no es reciente.

- En la fecha actual continúan los trabajos de inspección de las zonas bajo la cornisa.
- De modo preventivo, se mantienen los precintos en el perímetro del torreón SO, tanto a nivel de calle como de terrazas de Tendidos Altos, como medida de protección de las personas ante posibles caídas de material mientras continúen los trabajos en este torreón.
