C.E.I.P. CIUDAD DEL AIRE ALCALÁ DE HENARES (MADRID)

INFORME DE RESULTADOS DEL ESTUDIO DE LA FISURACIÓN OBSERVADA EN FACHADA

16 de agosto de 2023
EX/OC-23063/E

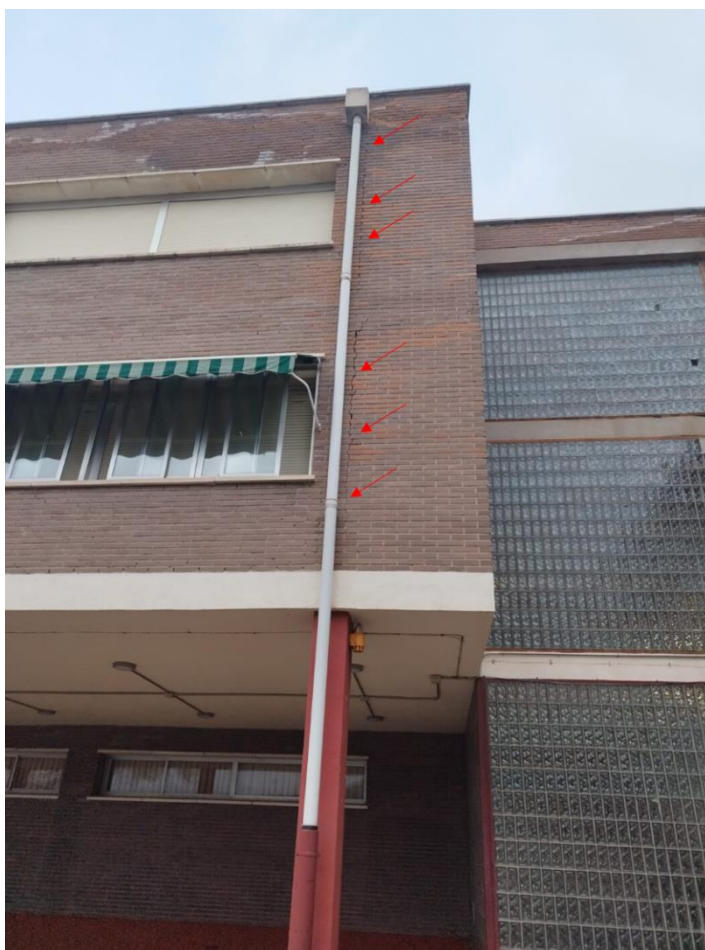
Las anomalías que han motivado el estudio consisten en la fisura observada en la fachada que se muestra en la figura 1 siguiente.

Figura 1. Fisuración en fachada objeto de estudio.

- Se localiza en la posición de un pilar de fachada, en el arranque de una zona en voladizo (véase la figura 1 anterior).
- Como se muestra en los detalles de la fisura que se recogen en la figura 2 correspondientes a la cara exterior del cerramiento, las fisuras presentan tanto en planta baja como en primera una abertura creciente desde el nivel de la estructura horizontal inferior hasta el superior, y no tienen continuidad por los bordes de ésta.
- Se observa una fisura en el encuentro de la hoja interior del cerramiento con el soporte en la misma posición que las existentes en fachada, y también con abertura creciente desde el nivel inferior hacia el superior. Obsérvese la figura 3.
- En el pavimento se aprecia una abertura en la junta del pavimento de terrazo de las aulas en la posición del arranque del voladizo (véase la figura 4).

- a) Las fisuras objeto de estudio responden inequívocamente a la respuesta de la hoja exterior del cerramiento frente a la deformación por flexión del voladizo. En efecto, la posición de las fisuras y la abertura creciente desde el nivel de forjado de suelo hasta el techo es consecuencia de que la rigidez del paño de fábrica le impide adoptar esa deformación de la estructura horizontal, acabando por fisurarse.

Bastará pues con un sellado con material flexible de las fisuras para minimizar el riesgo de acceso de humedad a través de ellas, aunque hasta la fecha no se han producido tales humedades.

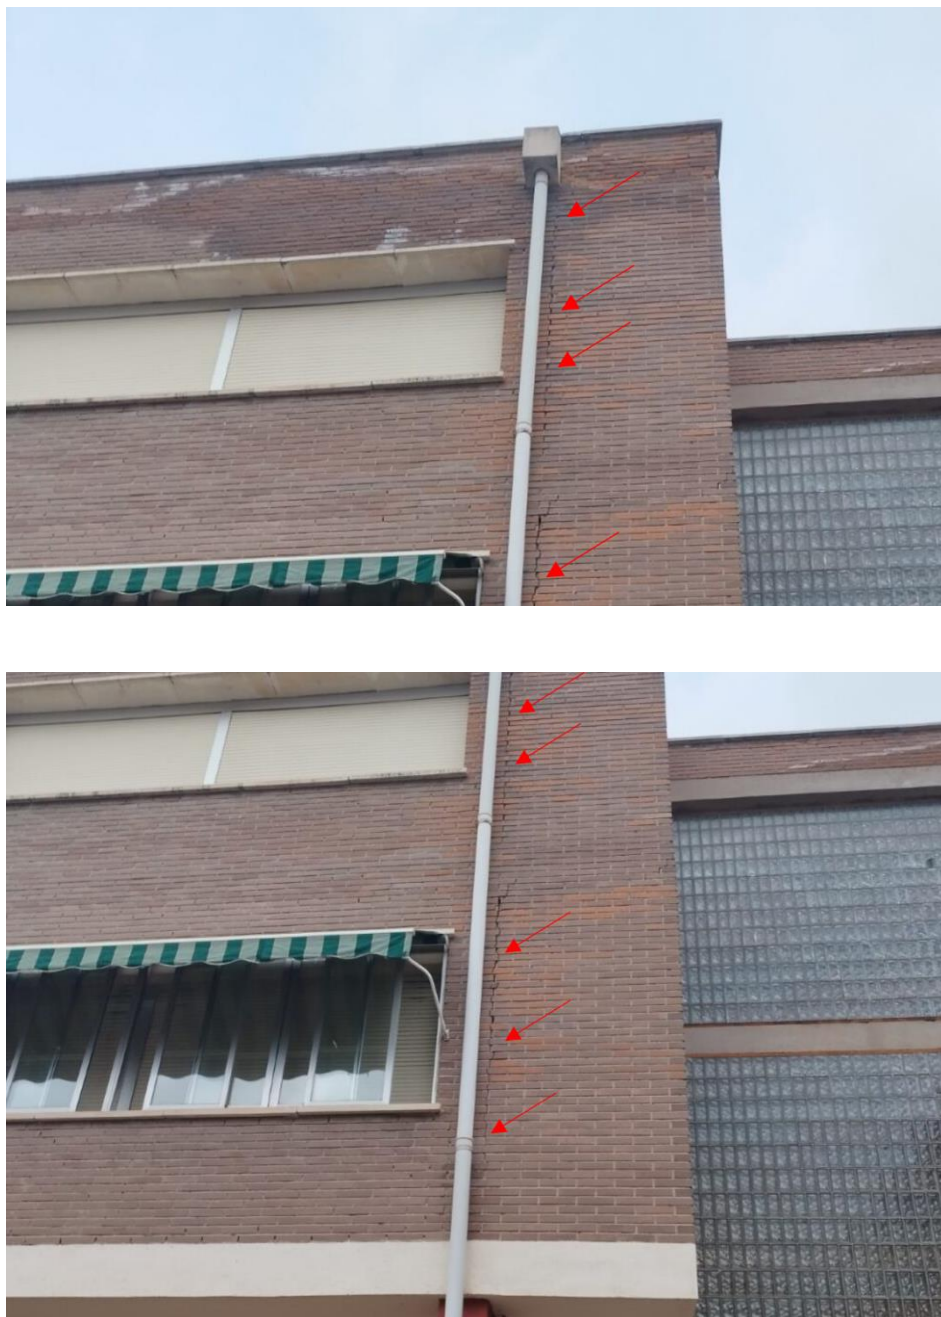
Figura 2. Vistas de detalle de las fisuras.

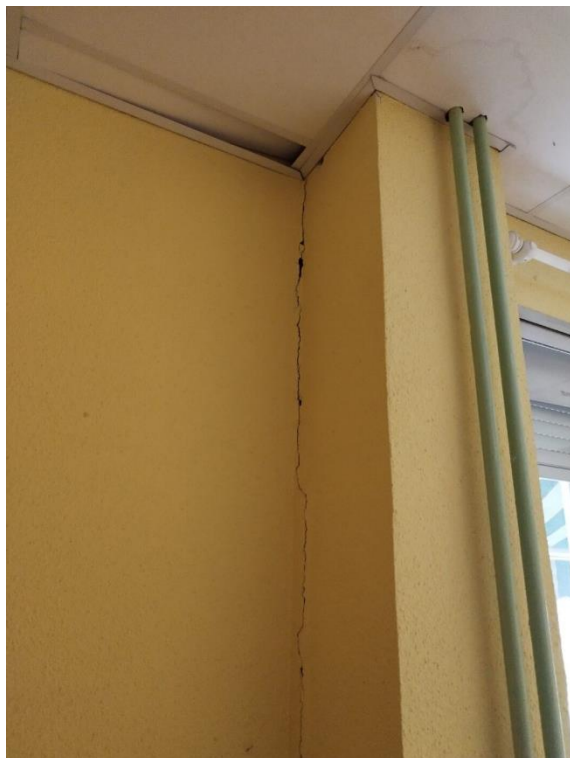
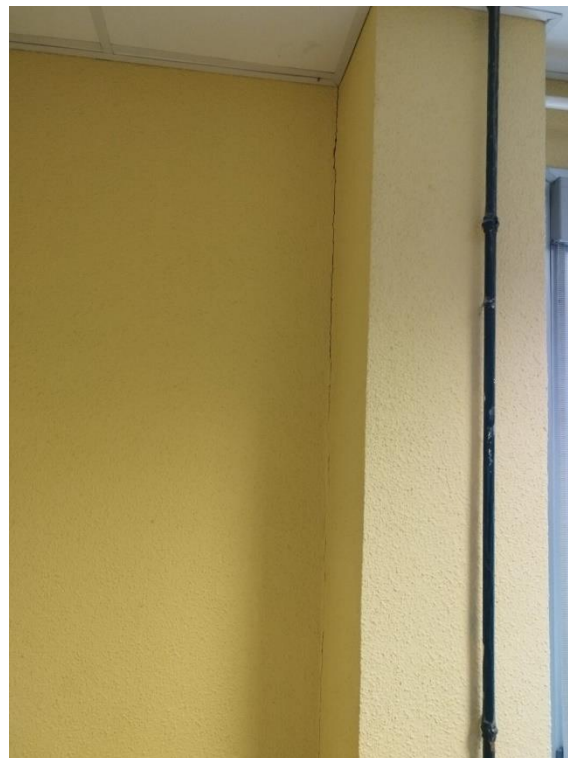
Planta primera

Planta segunda

Figura 3. Vista de la fisuración existente en la hoja interior del cerramiento, en la posición de las fisuras que se muestran en la figura 2 anterior.

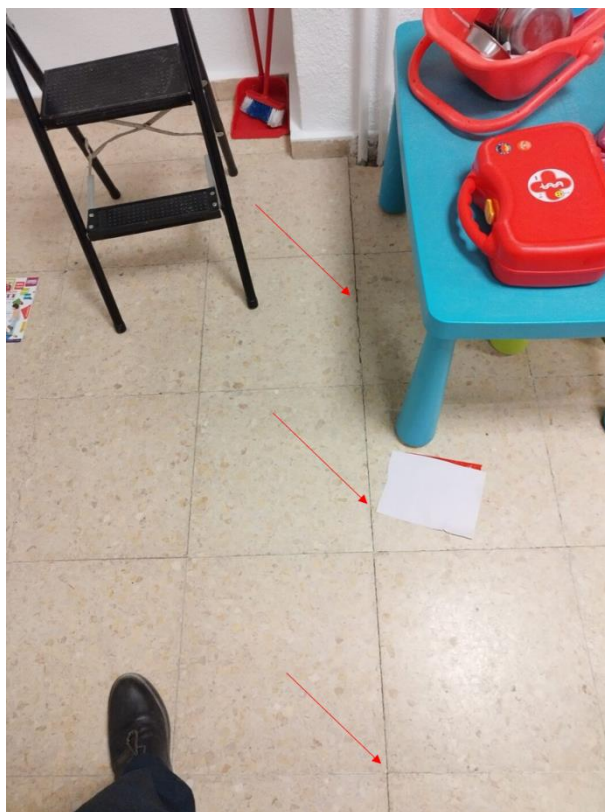
Figura 4. Abertura de las juntas del pavimento de terrazo en el arranque del voladizo en el que se aprecia la fisuración mostrada en las figuras 2 y 3 anteriores.

La abertura de las juntas entre baldosas de terrazo en el arranque del voladizo responde también a la deformación por flexión del voladizo.

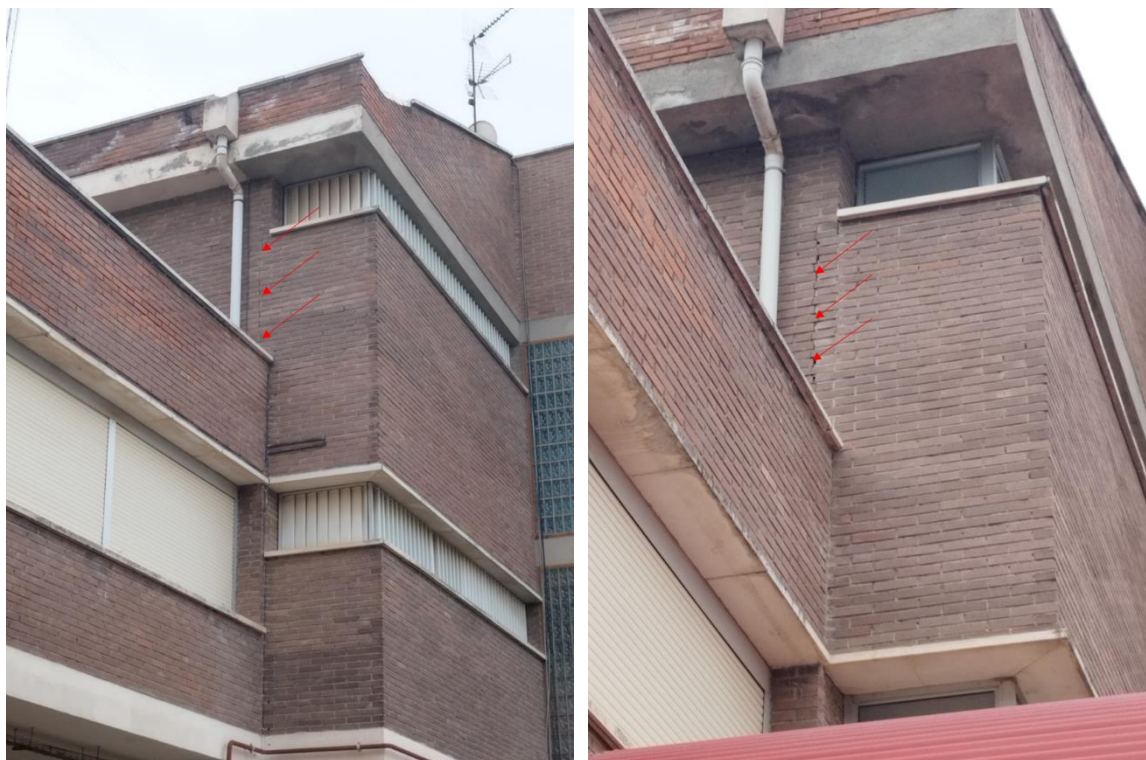
- Cabe señalar que se trata de un daño generalizado en todos los arranques de voladizo análogos existentes en otros puntos, como por ejemplo los que se muestran en la figura 5.
- El borde del forjado de planta primera tiene un acabado de mortero (el de las plantas primera y cubierta tiene un chapado de fábrica) del mismo espesor que el vuelo de la hoja exterior (véase la figura 6, correspondiente a la esquina opuesta a la del voladizo, como detallamos a continuación).

Figura 5. Fisuras en fachadas análogas a las que son objeto de consulta.

De hecho, se trata de un problema generalizado pues, como se ha indicado, existen fisuras análogas en otras zonas en voladizo del edificio.

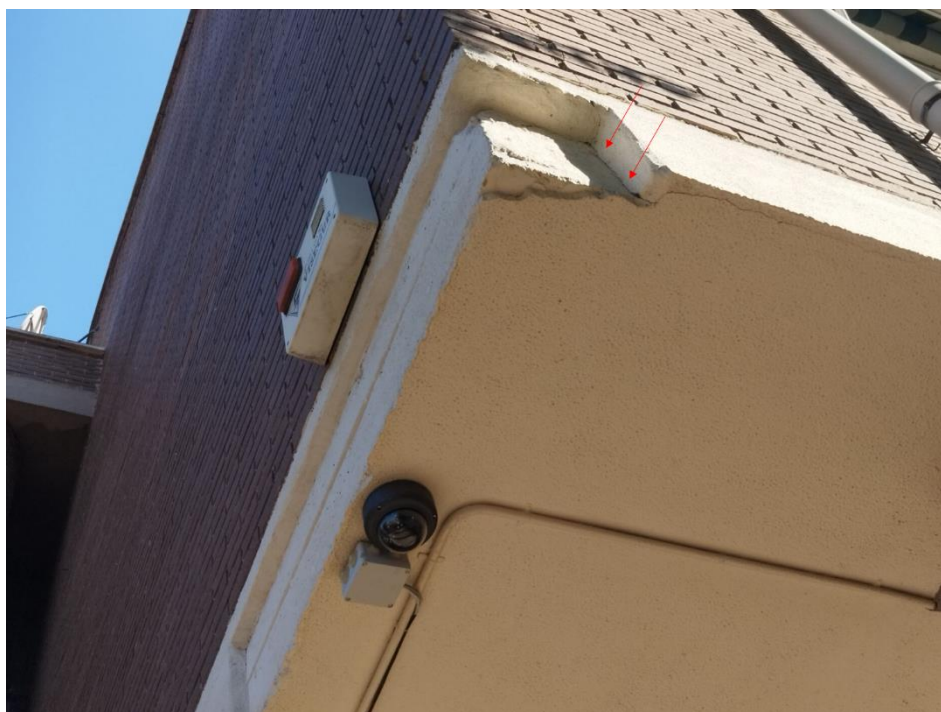
En la esquina opuesta a la del voladizo en la que se encuentran las fisuras en estudio se observa un desprendimiento del mortero como puede observarse en la figura 6. Como también puede observarse en la figura, se aprecia en el borde del mortero que se mantiene un cierto despegue respecto del borde del forjado (se señala con flechas en la figura).

Figura 6. Desprendimiento del acabado de mortero del borde de forjado de la fachada, en la esquina opuesta a la de la posición de las fisuras objeto de estudio.

- c) Hemos detectado que la fábrica tiene un vuelo importante respecto del borde del forjado, quedando confiado su apoyo, aparentemente, a la adherencia del mortero de revestimiento de dicho borde. Independientemente de que pudiera existir algún elemento que dotase de apoyo al forjado (la parte de color blanco que se mantiene bajo la fábrica como puede observarse en la figura 6), recomendamos disponer un elemento que garantice la estabilidad del mortero para evitar posibles desprendimientos y que al mismo tiempo permita al propio mortero garantizar el apoyo de la hoja exterior.

Para la estabilización del enfoscado del borde de forjado referida en el apartado anterior de conclusiones pueden plantearse las siguientes alternativas:

- A. Disponer (ver figura 10) una chapa horizontal bajo el forjado anclada con tacos químicos a la propia viga de borde con tacos de anclaje químico, y soldada a otra chapa vertical a disponer en el paramento vertical del mortero anclada también con anclajes químicos.

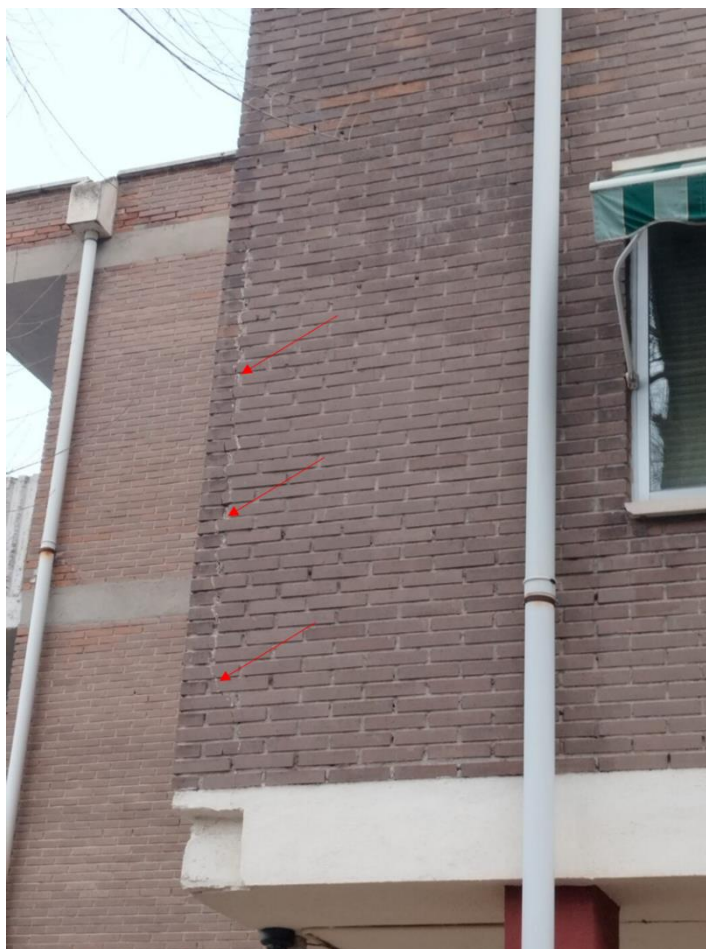
Cabe señalar que en esta esquina en la que se aprecia el desprendimiento del mortero de acabado del borde del forjado se observa una fisura vertical en la propia esquina (obsérvese la figura 7).

Figura 7. Fisura en la esquina de la fachada opuesta a la de la posición de las fisuras objeto de estudio.

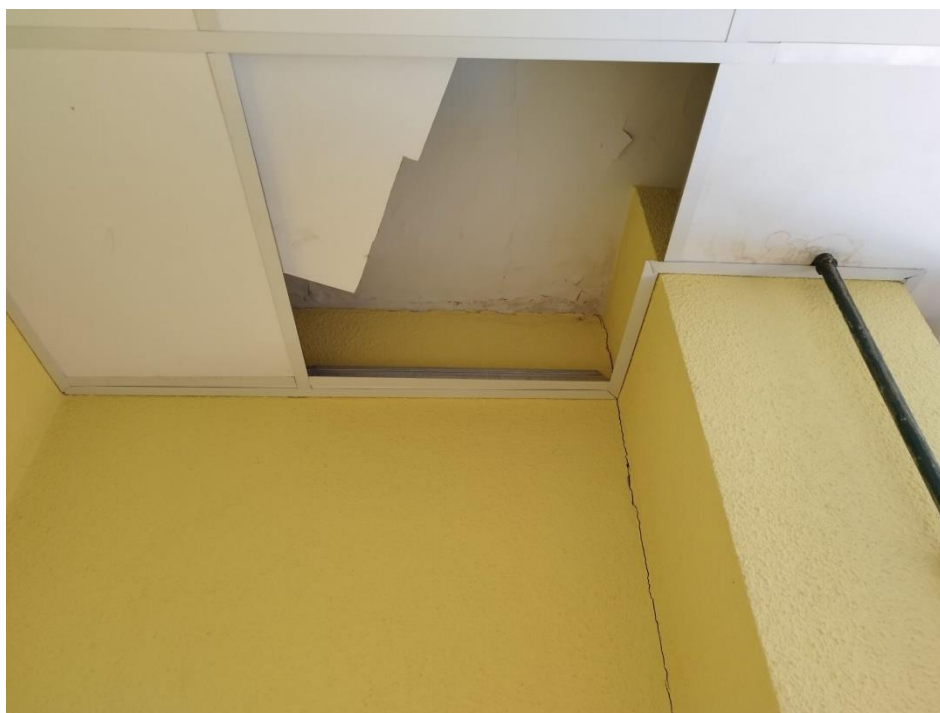
- Hemos retirado el falso techo en el interior de las aulas en la posición de las fisuras (véase por ejemplo la figura 8). No se observan anomalías adicionales a las ya reseñadas anteriormente ni en la propia hoja interior ni en el acabado de la cara inferior del forjado.

Figura 8. Vista de la fisuración en el encuentro de la hoja interior del cerramiento con el soporte en planta primera.

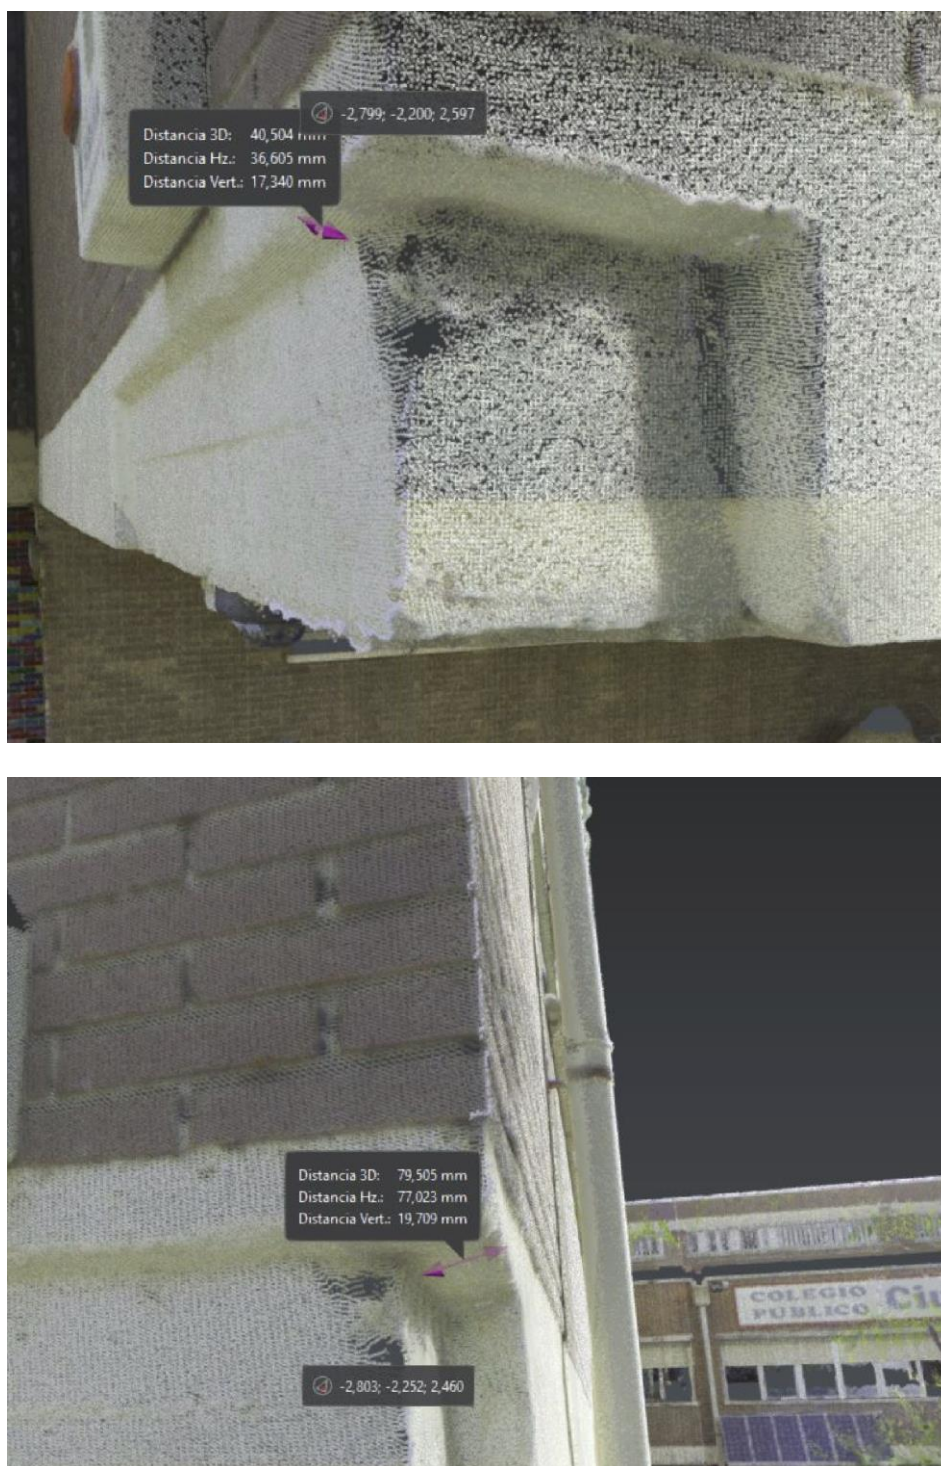
Hemos realizado un replanteo con láser escáner de esta zona en la que se ha desprendido el mortero, obteniendo las cotas que se señalan en la figura 9. En particular puede observarse cómo la hoja exterior del cerramiento vuela unos 8 cm respecto del borde del forjado.

Este apoyo es en principio insuficiente pues, para garantizar la estabilidad del cerramiento sería necesario un apoyo de al menos dos tercios de la saga, unos 8 cm, frente a los 3 cm aproximadamente que apoyan, quedando incluso su centro de gravedad fuera del forjado (la saga son unos 11 cm). Es un aspecto a tener en cuenta, como se señala más adelante, en las reparaciones a llevar a cabo.

Figura 9. Replanteo mediante láser escáner del vuelo de la hoja exterior del cerramiento respecto del borde del forjado.
