**ANEXO FOTOGRÁFICO PARA LA ITE EN EL EDIFICIO DEL
COLEGIO PÚBLICO CIUDAD DEL AIRE, EN CALLE
BARBERÁN Y COLLAR, S/N DE ALCALÁ DE HENARES,
MADRID**

Proyecto ANEXO FOTOGRÁFICO ITE EN C.E.I.P. CIUDAD DEL AIRE.

Situación C/ Barberán y Collar, s/. Alcalá de Henares, Madrid

Técnico Paloma Bel Borja, Arquitecto Técnico

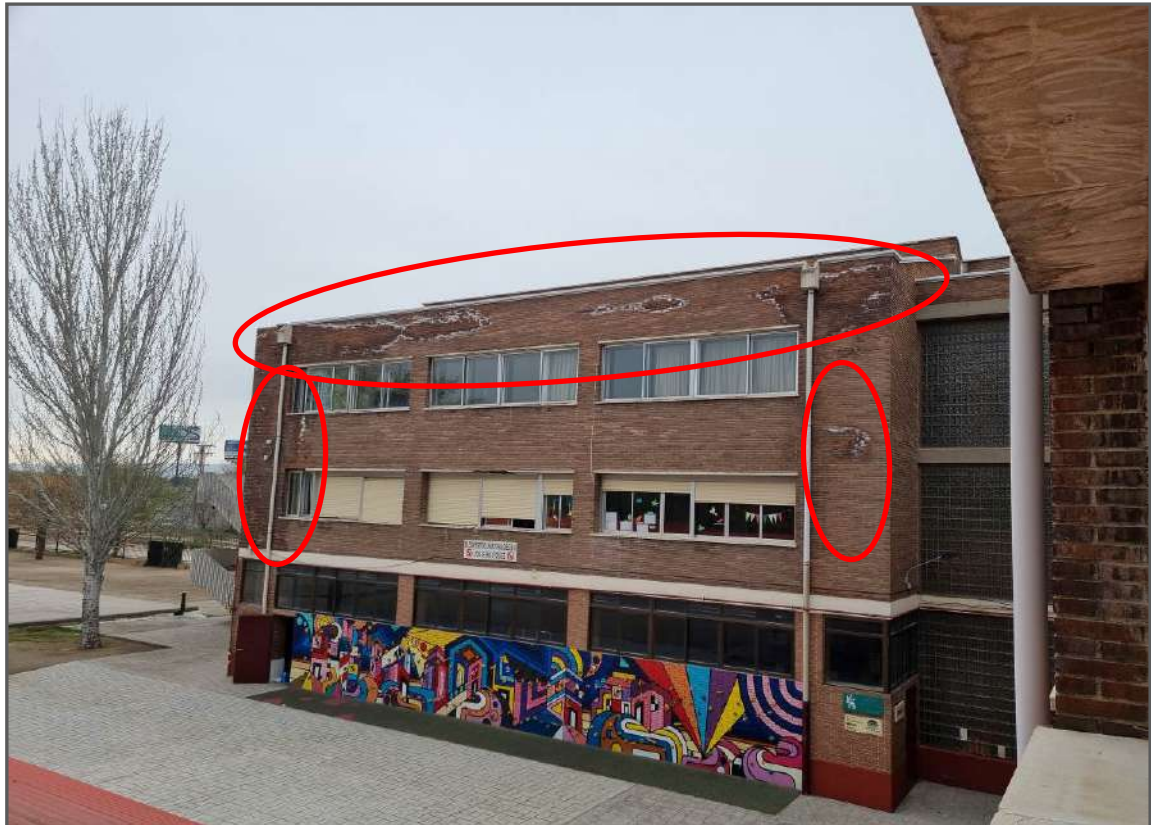
EDIFICIO A

Humedades en fachadas producidas por un mal funcionamiento de los canalones ocultos y por posibles atascos en las arquetas.

Hay filtraciones en los buzones, en las juntas entre tramos de bajantes y en encuentros de la impermeabilización del canalón.

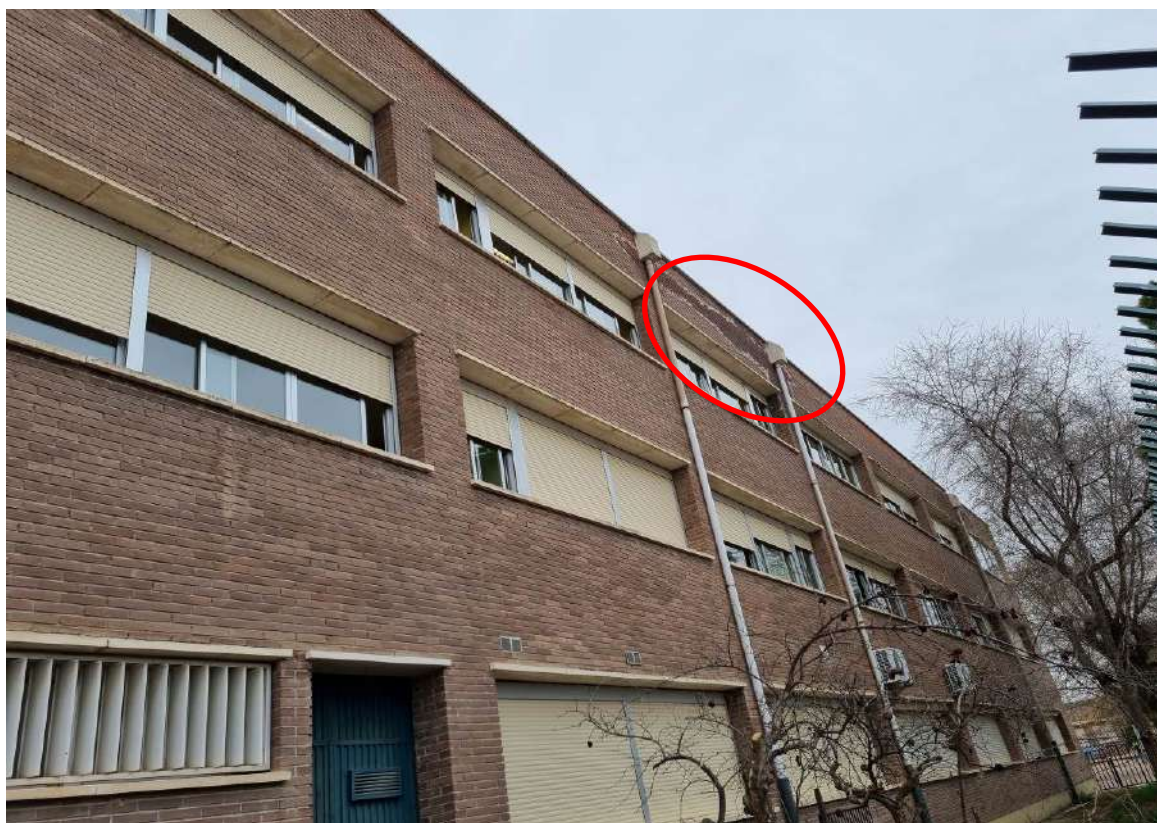
EDIFICIO B

Humedades en fachadas producidas por un mal funcionamiento de los canalones ocultos
Hay filtraciones en buzones y en algunos encuentros de la impermeabilización del canalón.

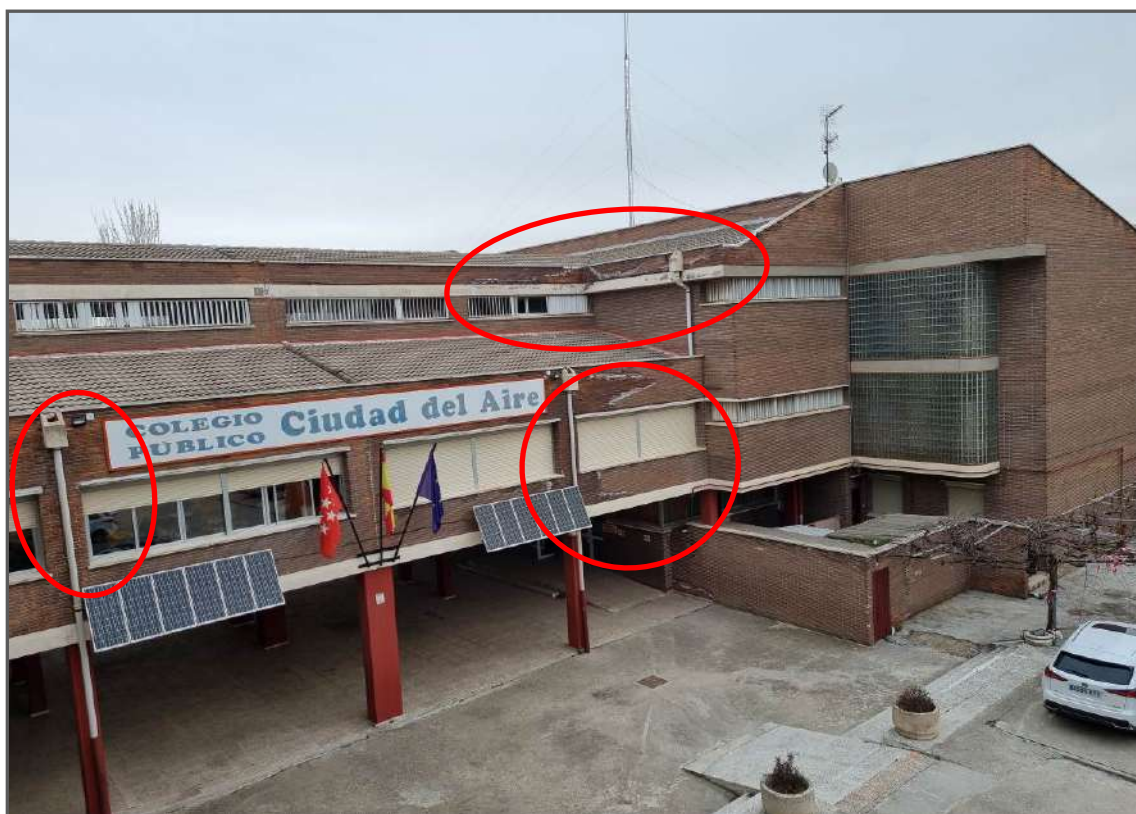
PASARELA ENTRE EDIFICIOS A Y B

Humedades en fachadas producidas por un mal funcionamiento de los canalones ocultos
Hay filtraciones en buzones y en algunos encuentros de la impermeabilización del canalón.

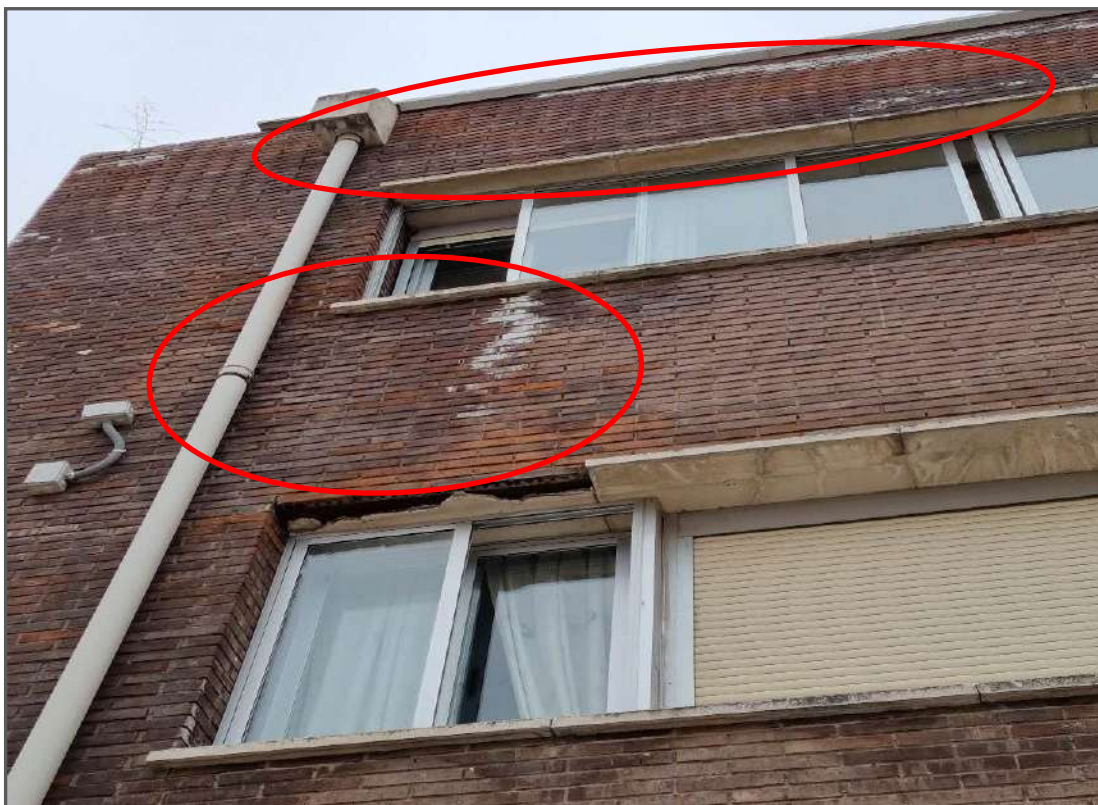
EDIFICIO B

Humedades en fachadas producidas por un mal funcionamiento de los canalones ocultos y por posibles atascos en las arquetas.

Hay filtraciones en los buzones, en las juntas entre tramos de bajantes y en encuentros de la impermeabilización del canalón.

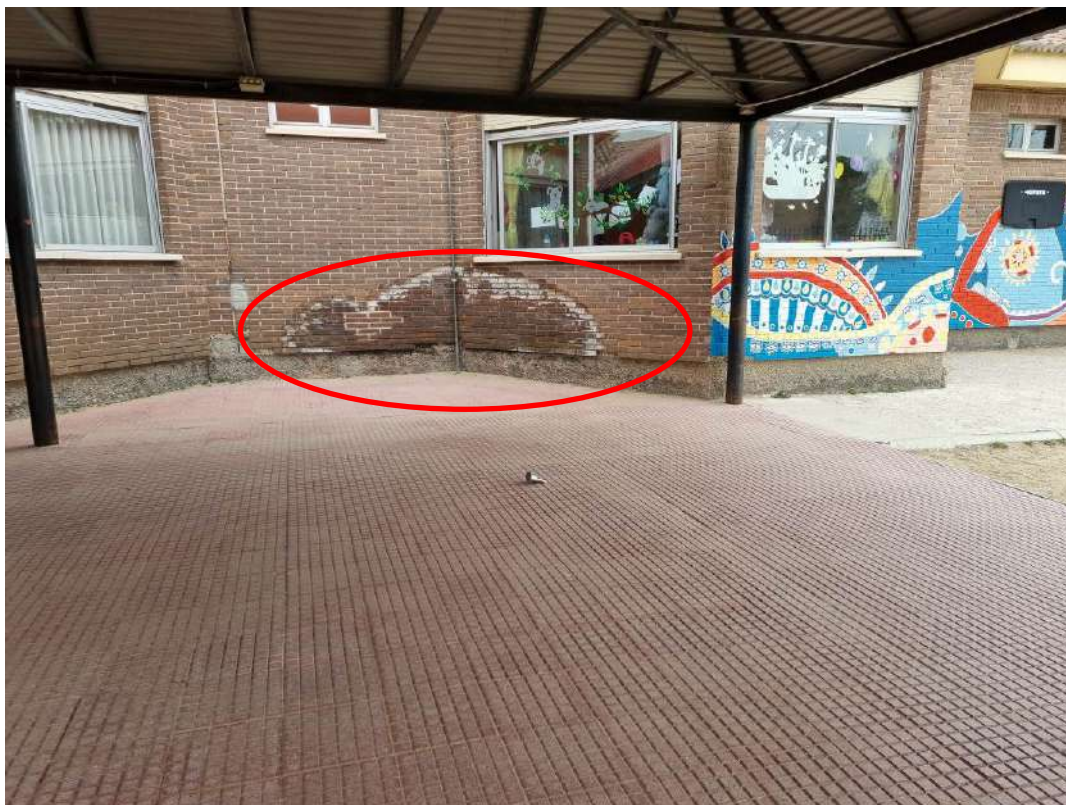
EDIFICIO INFANTIL

Humedades en zona inferior de las fachadas producidas por un problema en la red de saneamiento o pocería del edificio y/o por falta de ventilación de la cámara sanitaria bajo el forjado.

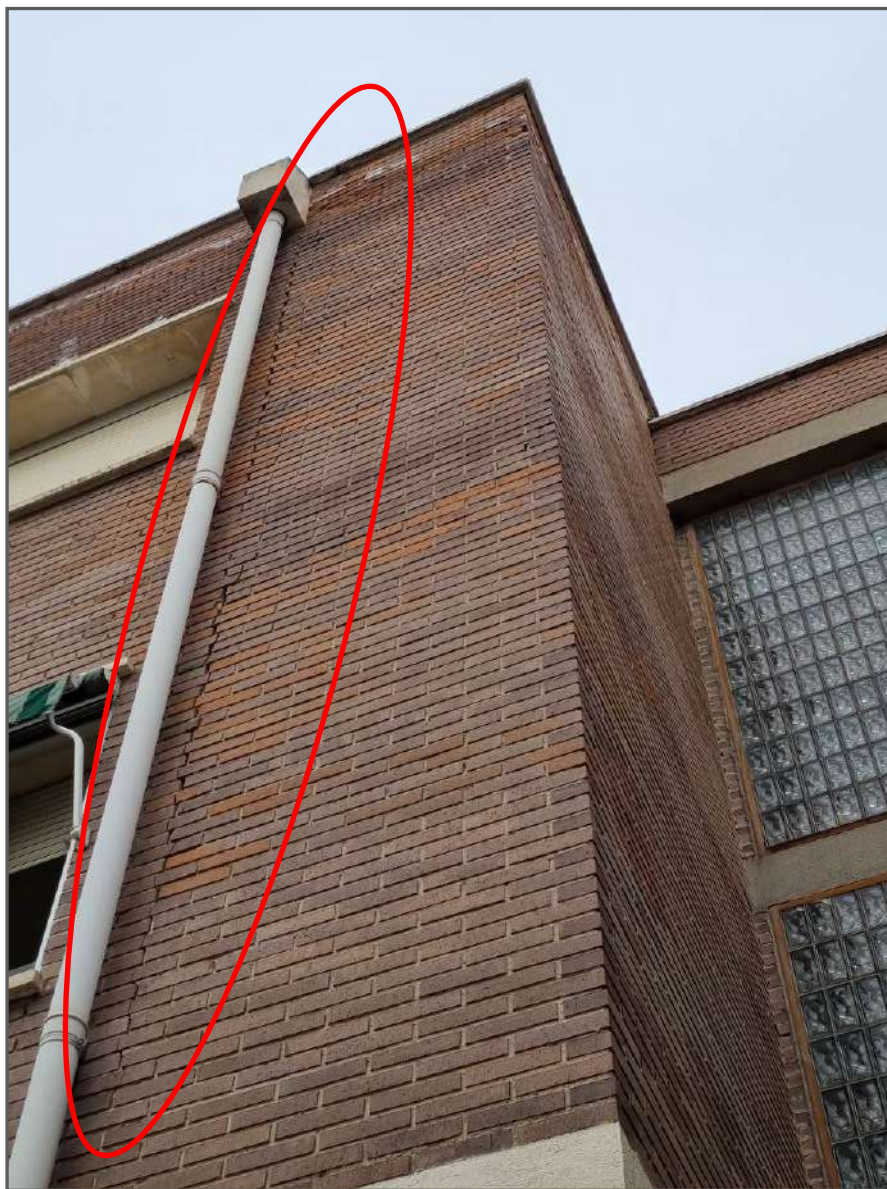
EDIFICIO A

Grieta de importancia en fábrica de ladrillo, posiblemente producida por un descenso de los forjados volados de ese esquinazo, al carecer de apoyo vertical y/ enjarje al forjado.

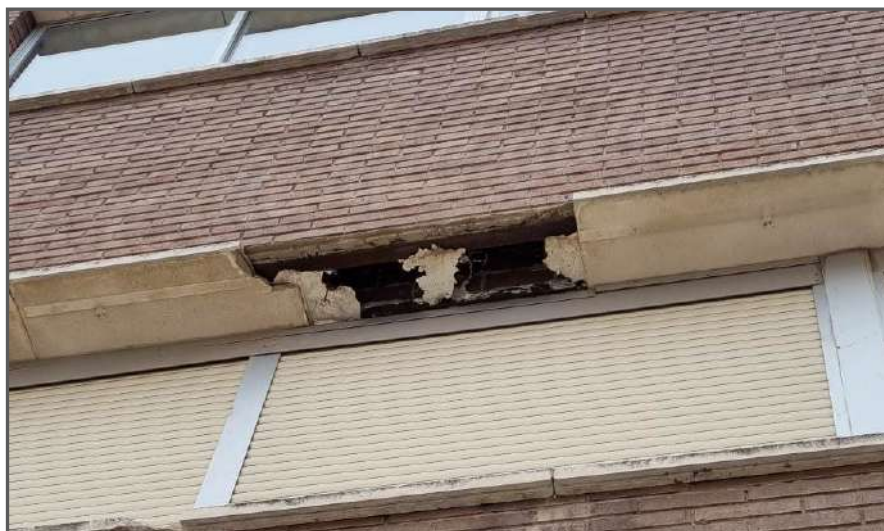
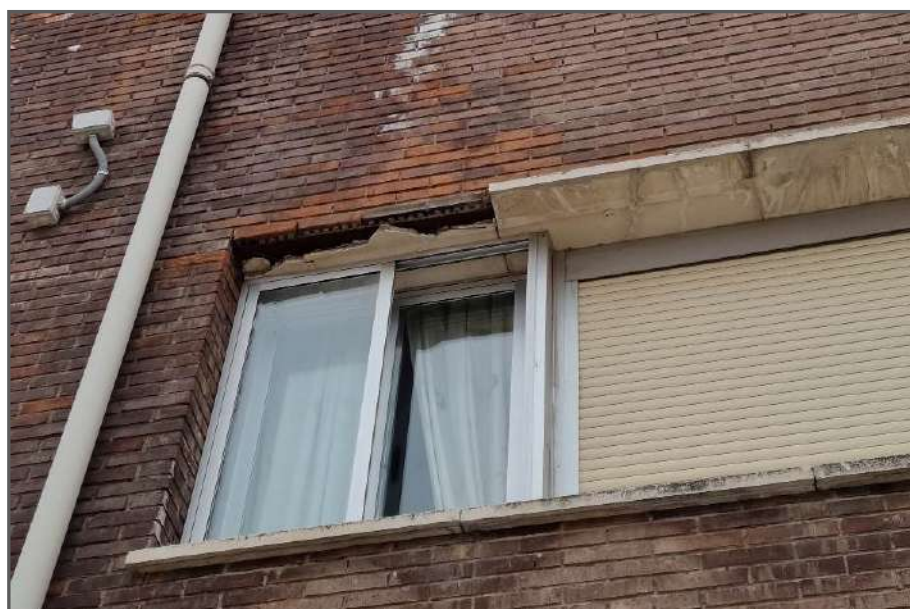
EDIFICIO B

Roturas y desprendimientos de piezas prefabricadas en capialzados de huecos. En muchos casos se han producido por la caída de ramas y árboles tras el temporal.

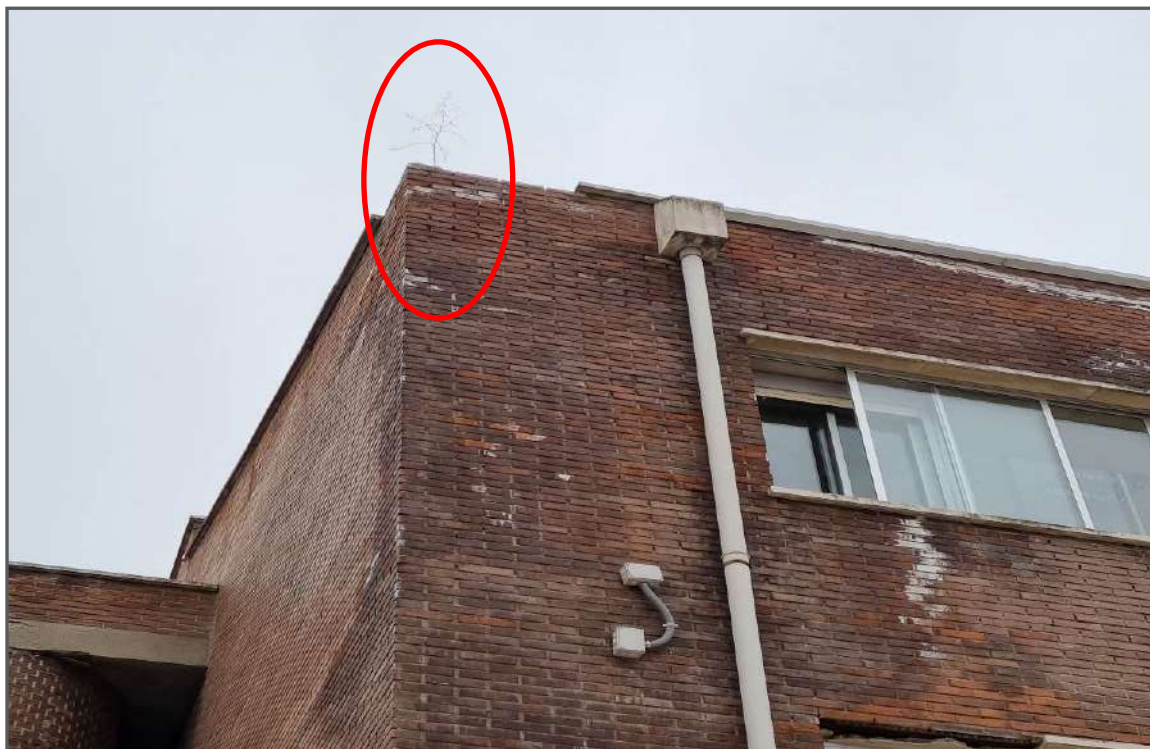
EDIFICIO B

Falta de pendiente en el canalón con evidente retención de agua, dada la existencia de vegetación.

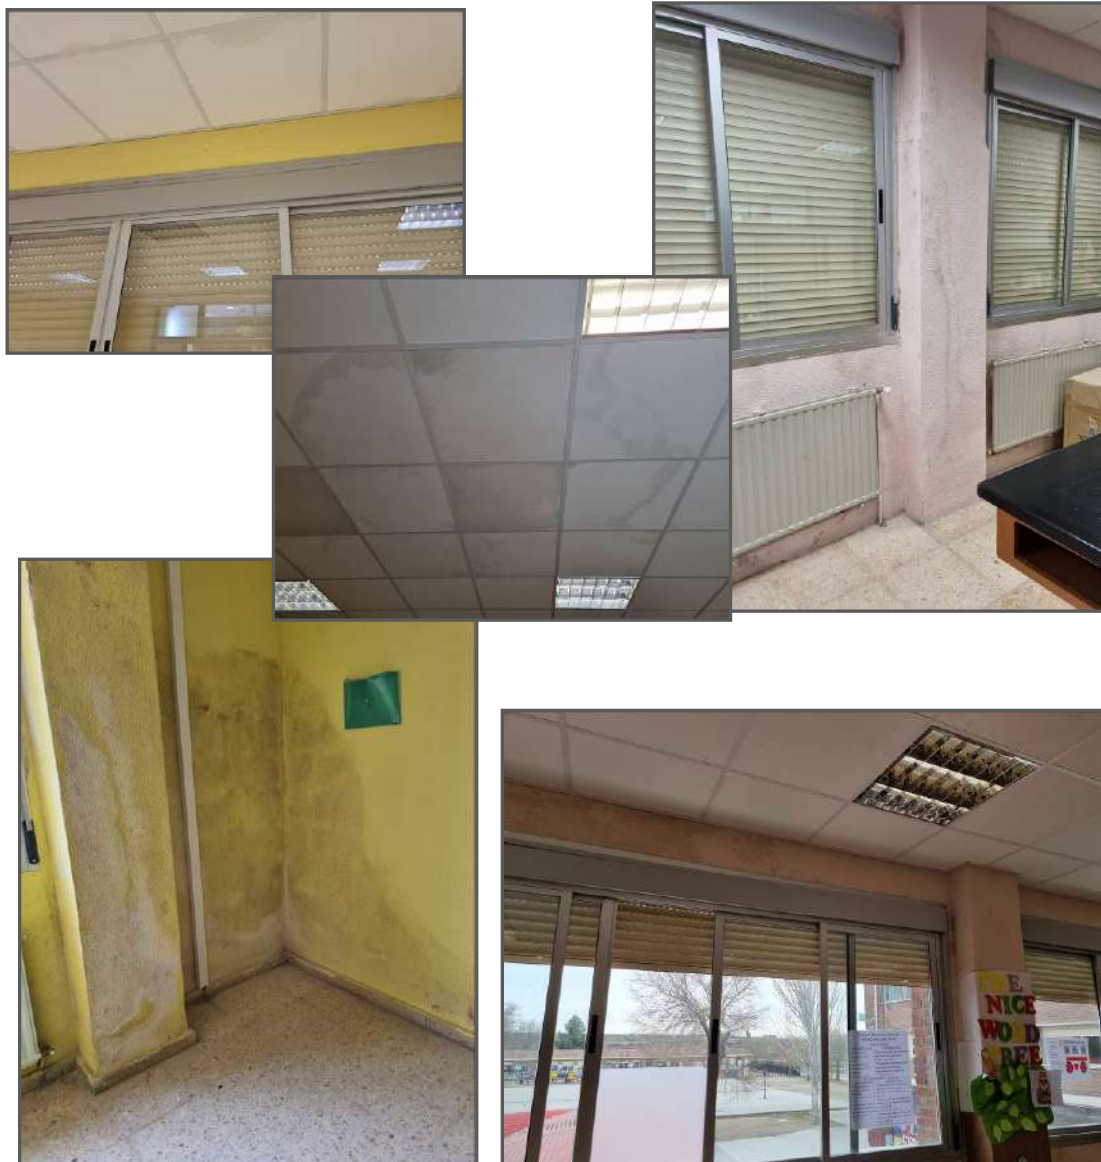
VARIOS

Diferentes vistas de afecciones de las humedades producidas en cubiertas y fachadas en los interiores del edificio. Las manchas se localizan en los paramentos verticales y horizontales coincidentes con las humedades del exterior antes reseñadas.

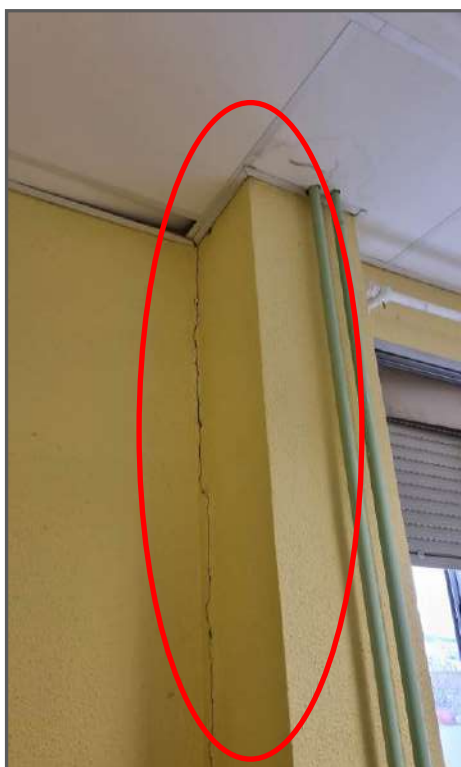
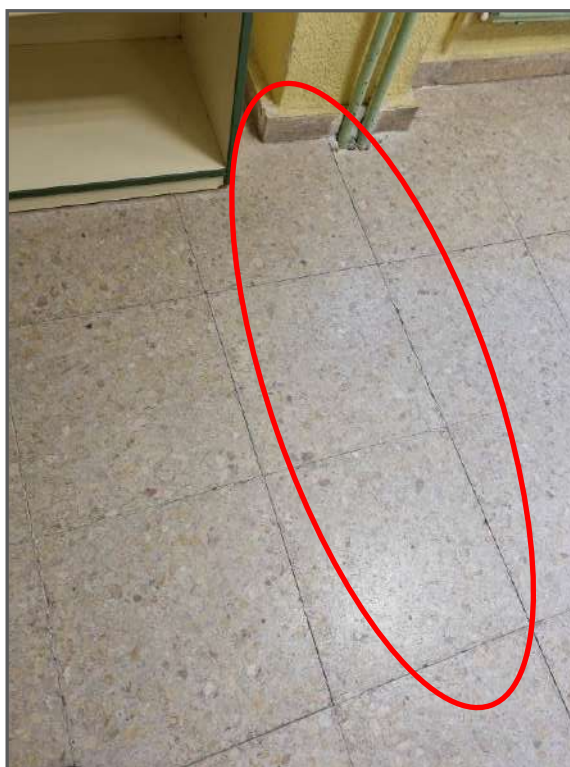
EDIFICIO B

Grieta de importancia señalada anteriormente en el exterior. Se detecta un desplazamiento de la fábrica en la pared y un desplazamiento del forjado en el solado.

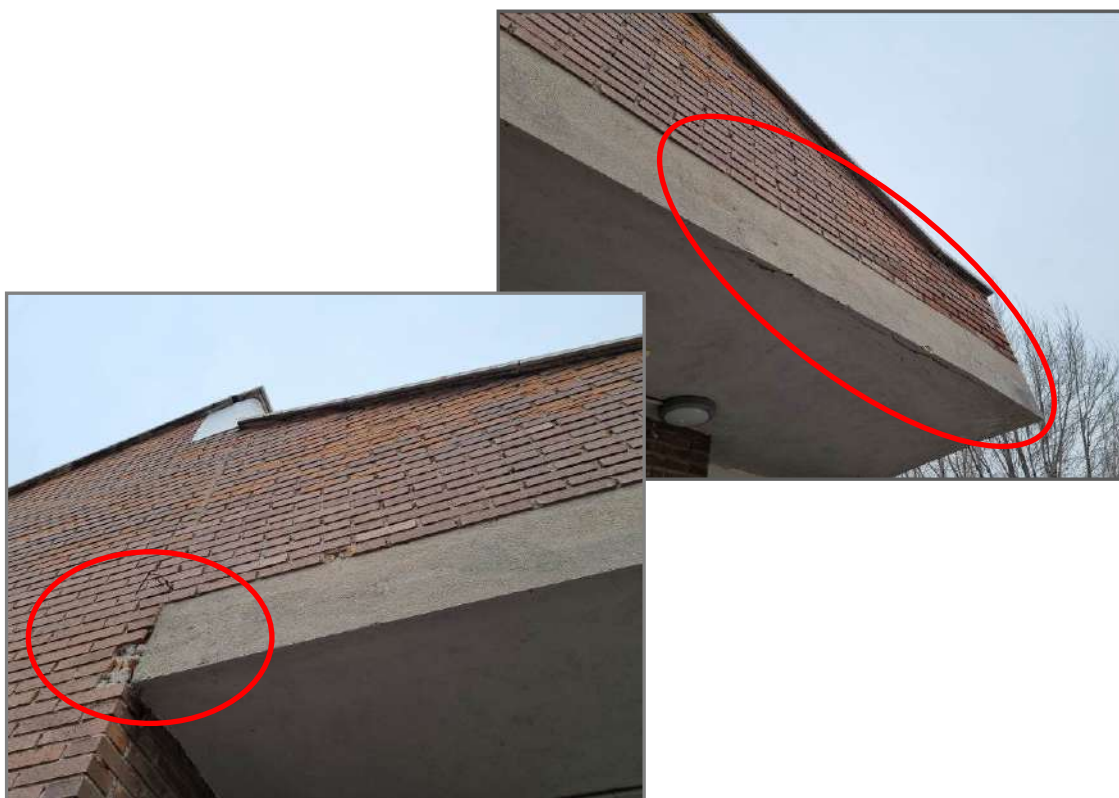
ESCALERA INCENDIOS EDIFICIO A

Rotura y desprendimientos de fragmentos de ladrillo y de enfoscado de cemento

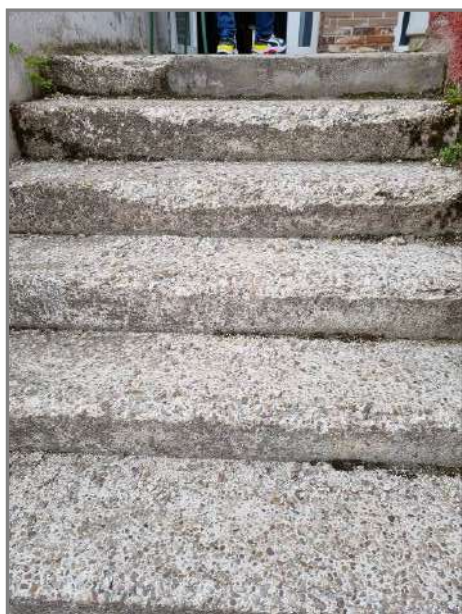
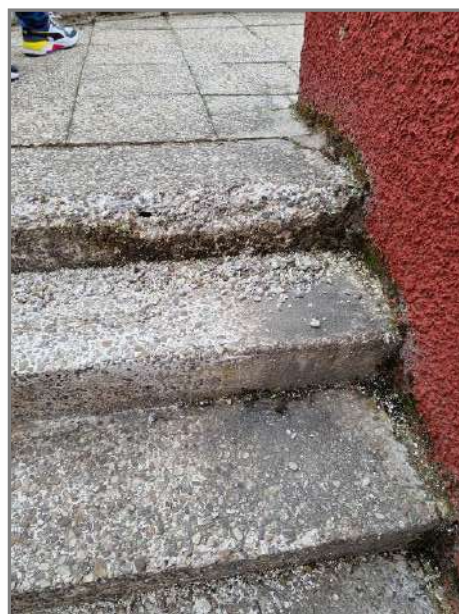
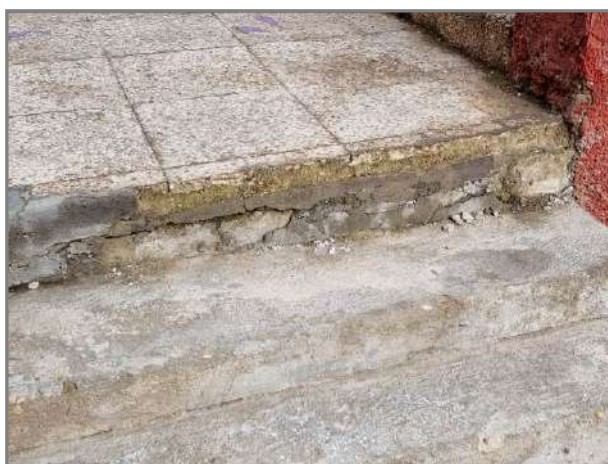
ESCALERA INCENDIOS EDIFICIO B

Degradación de los peldaños de piedra artificial y desprendimiento de fragmentos

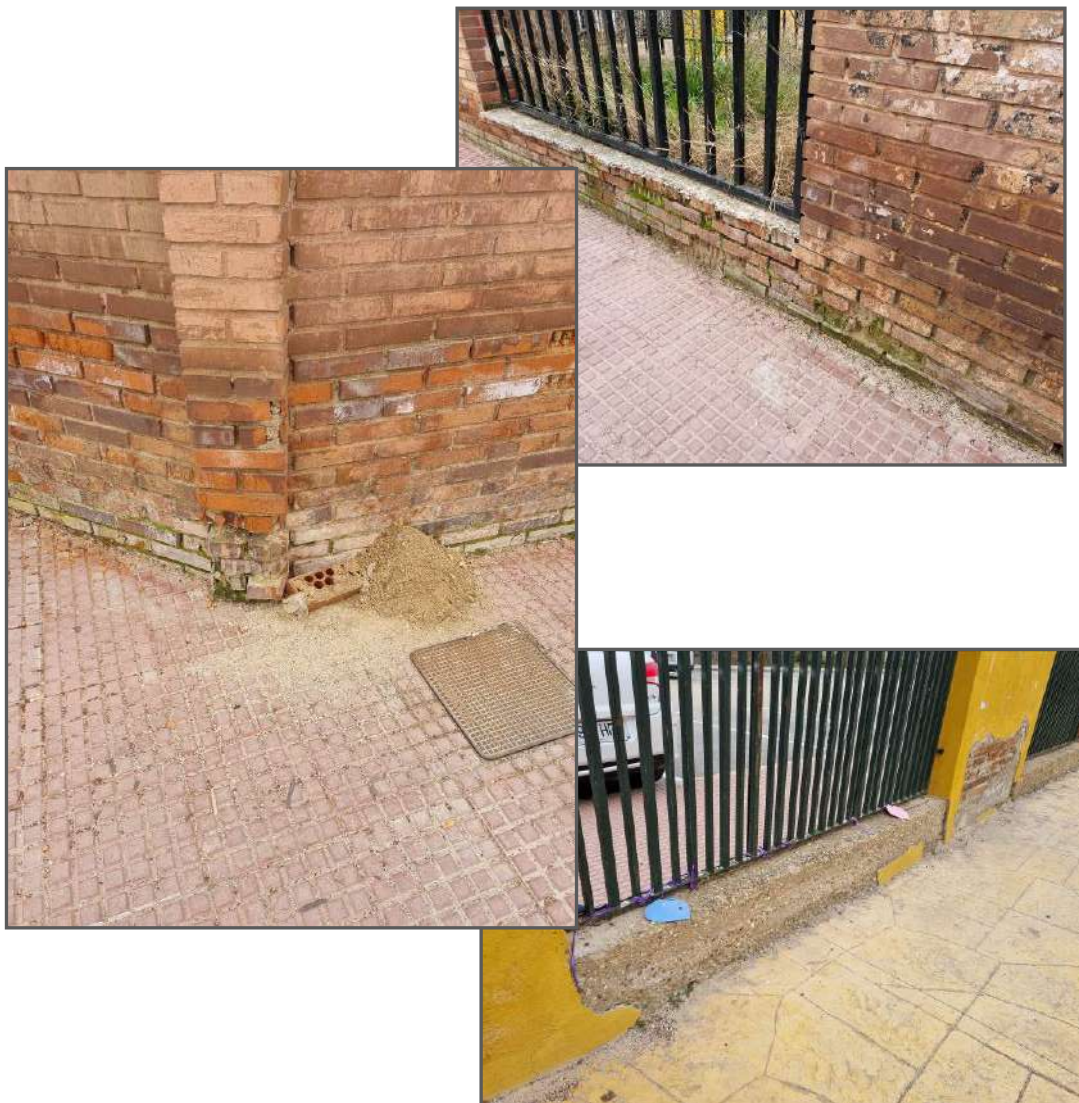
VALLADO EXTERIOR

El vallado exterior en general presenta un deterioro muy avanzado en los ladrillos, sobre todo por la parte inferior. En las zonas enfoscadas se están desprendiendo fragmentos de mortero de cemento y dejando al aire la fábrica y la piedra artificial muy deterioradas.

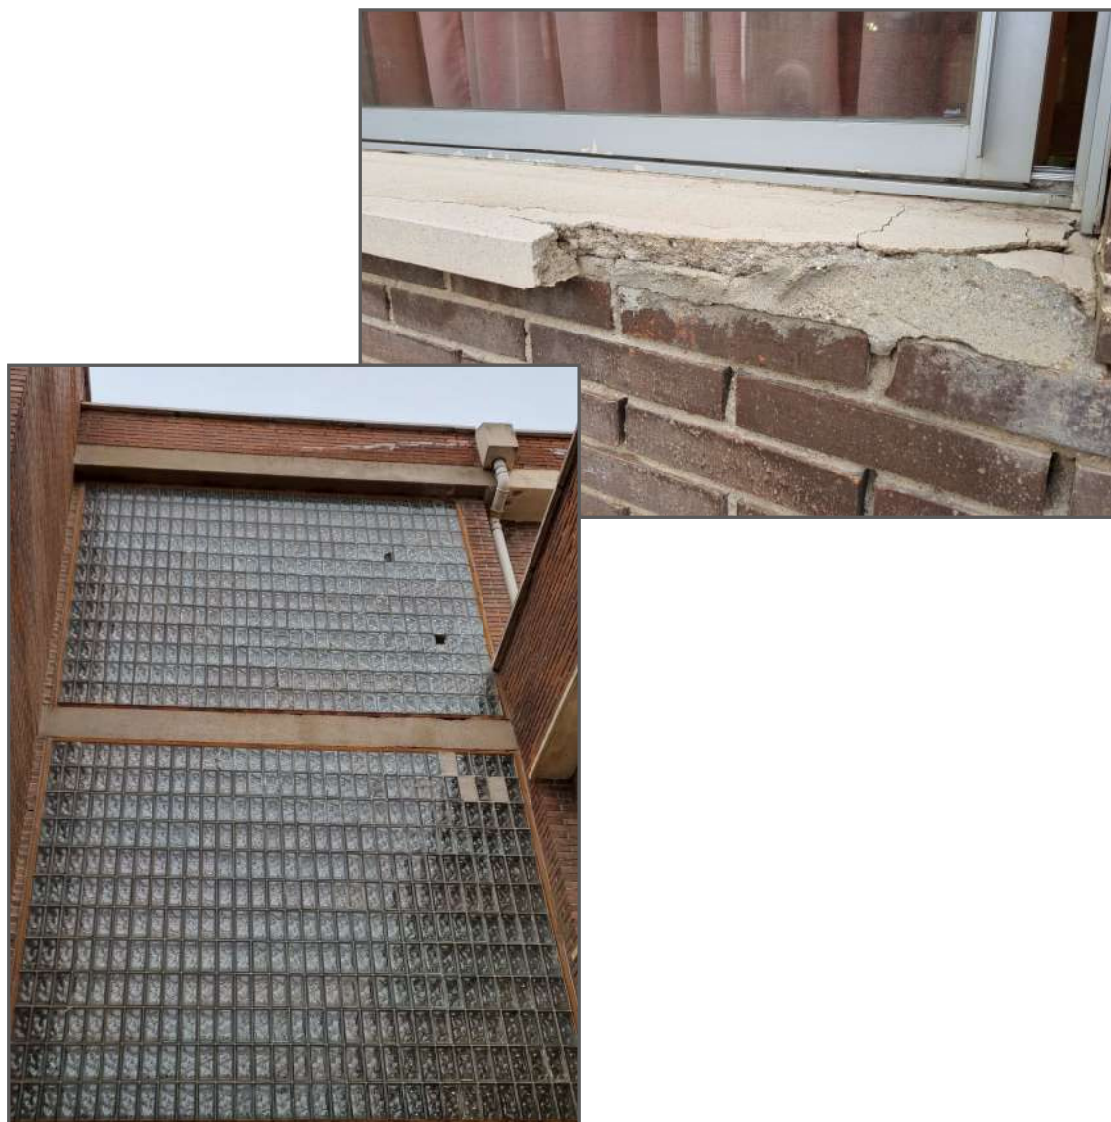
VARIOS

Fotografías diversas, correspondientes a algunos desperfectos menores, como rotura de vierteaguas, falta o rotura de ladrillos de pavés

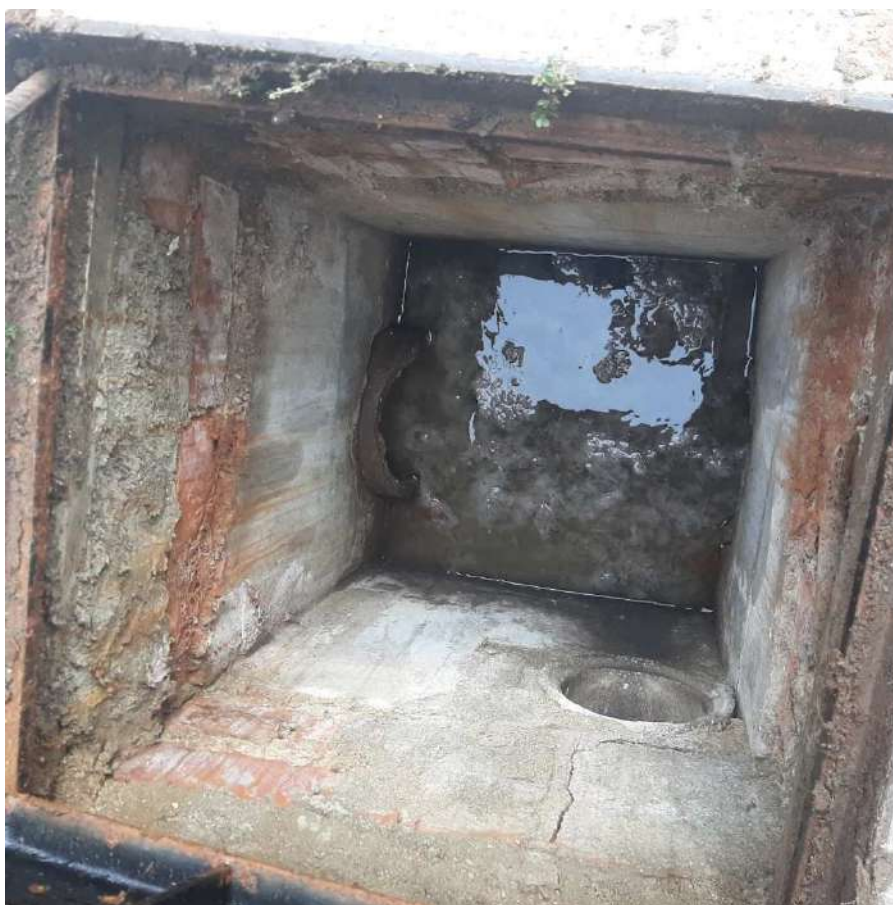
Fotografía 1: arqueta 6 con retenciones de agua y deteriorada del paso de los años.

Por todo lo expuesto nuestra empresa recomienda realizar el estudio completo con cámara tv del saneamiento y realizar el desatasco de las zonas visualizadas con dichos problemas, para ver las anomalías existentes y valorar la subsanación de las mismas.

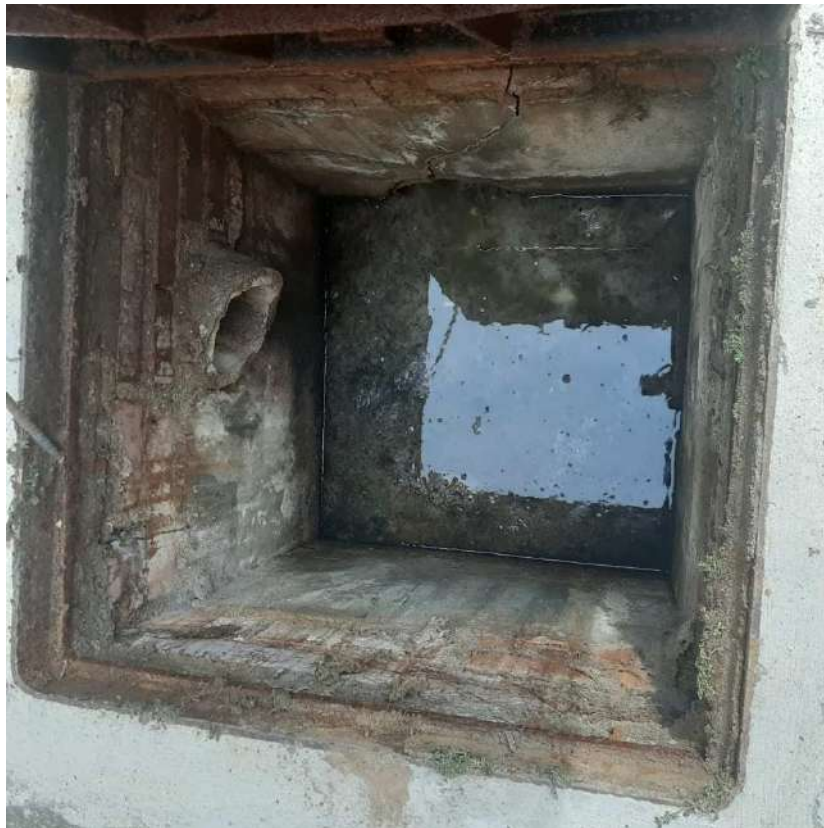
Fotografía 2: arqueta 8 con retenciones de agua, agrietada y sin mortero en los paramentos.

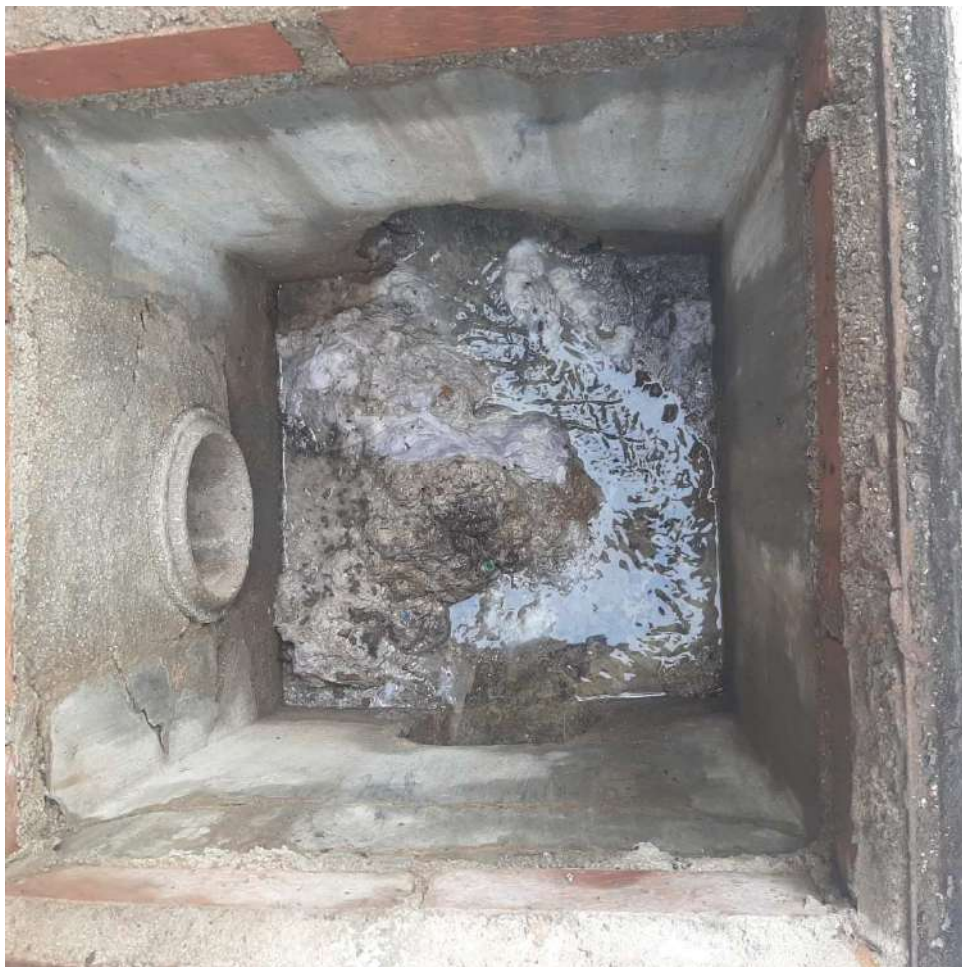
Fotografía 3: arqueta 9 sin canalizar y agrietada.

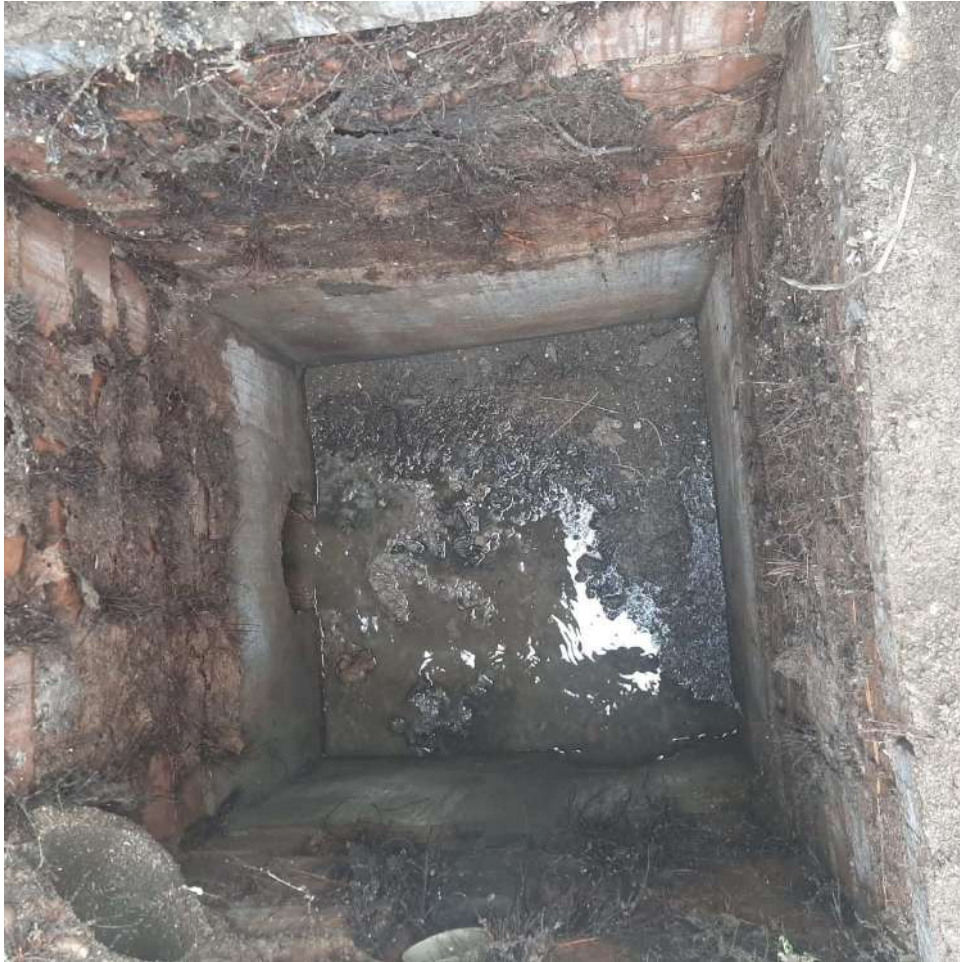
Fotografía 4: arqueta 14 sin canalizar y con pequeñas raíces en su interior.

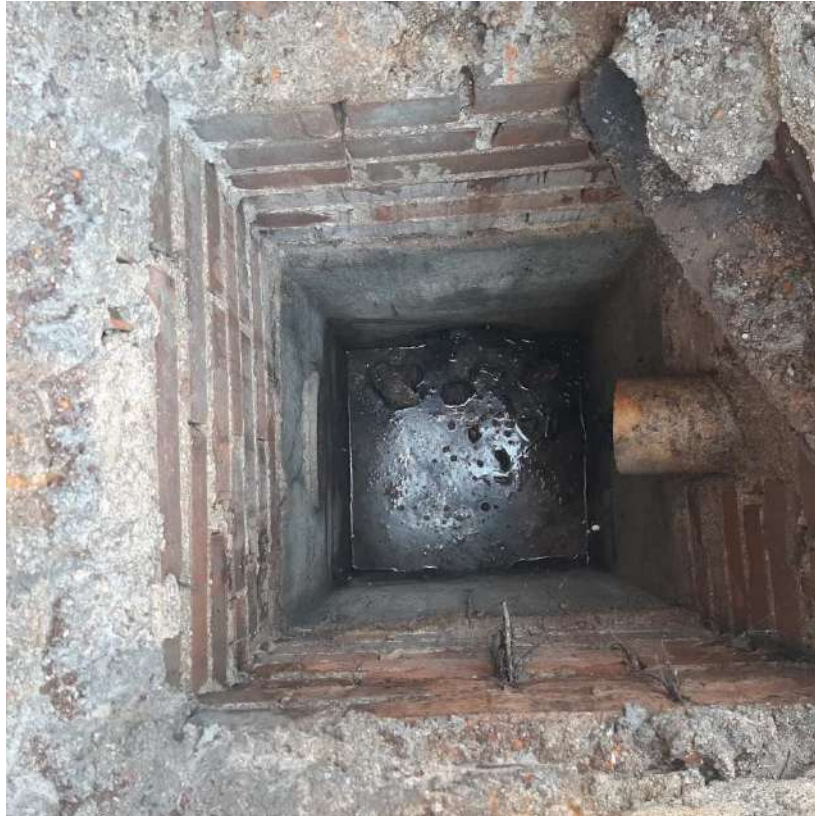
Fotografía 5: arqueta 16 sin canalizar, con retenciones de agua y sin mortero en los paramentos.

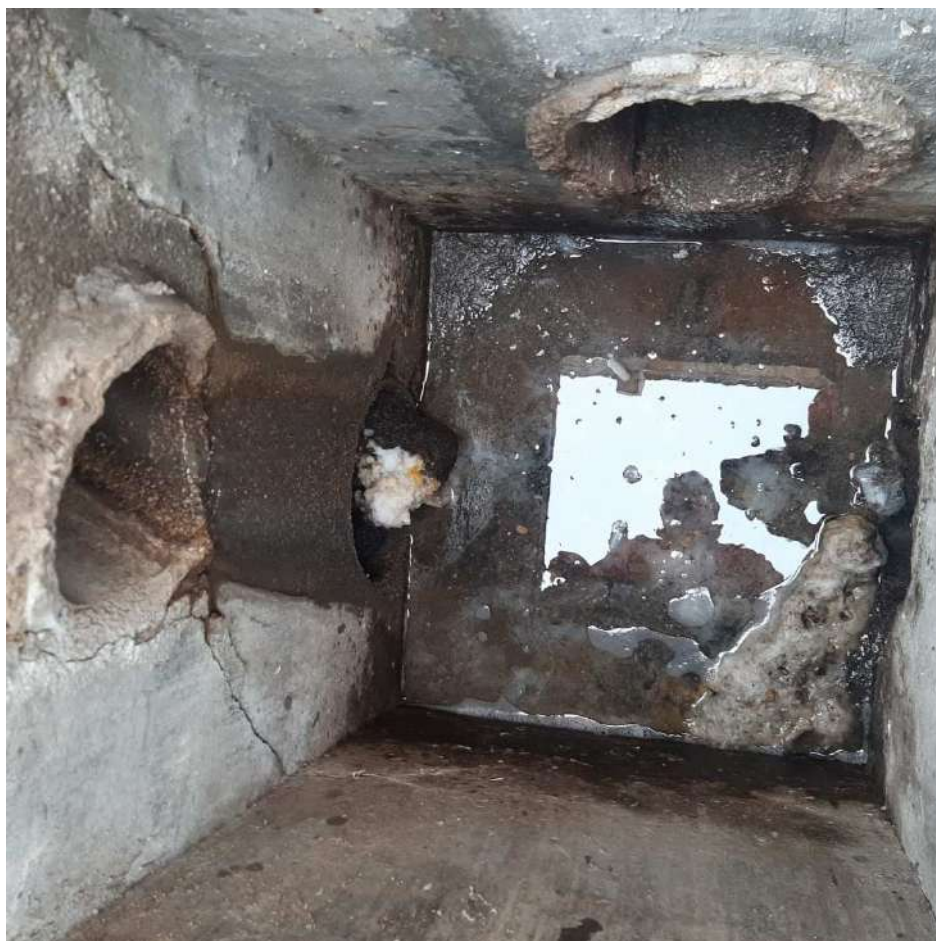
Las arquetas inspeccionadas en general se encuentran en mal estado, sin canalizar y muy deterioradas del paso de los años, provocando la retención de sedimentos con futuros atascos y filtraciones de agua, cabe destacar que la arqueta 18 esta con raíces en su interior.

Fotografía 6: arqueta 18 agrietada y sin canalizar en mal estado del paso de los años.

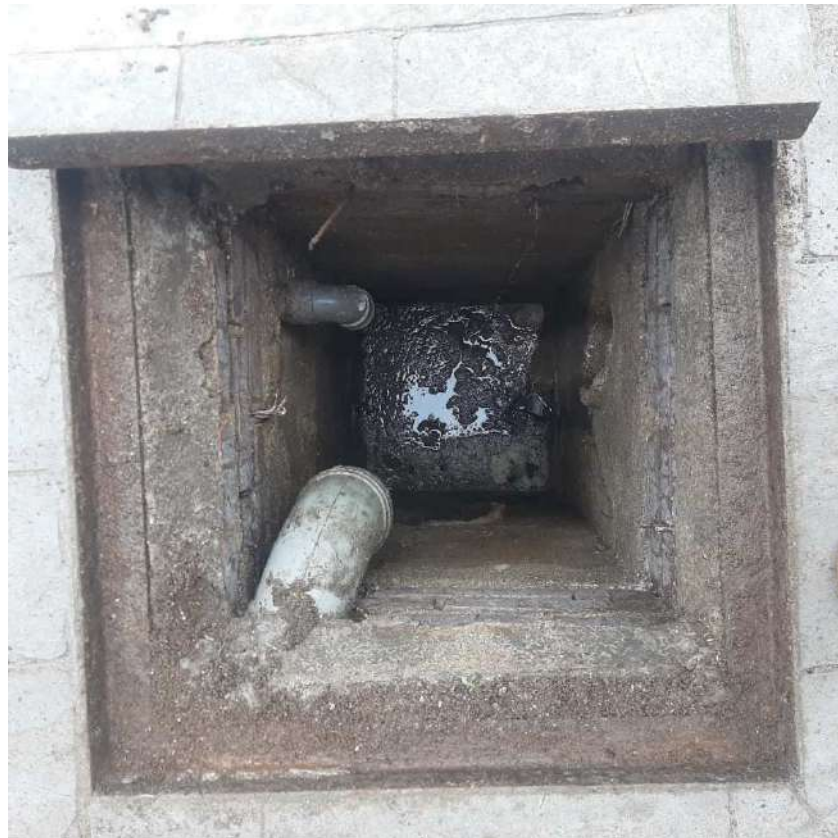
Fotografía 7: arqueta 21 sin canalizar en mal estado del paso de los años.

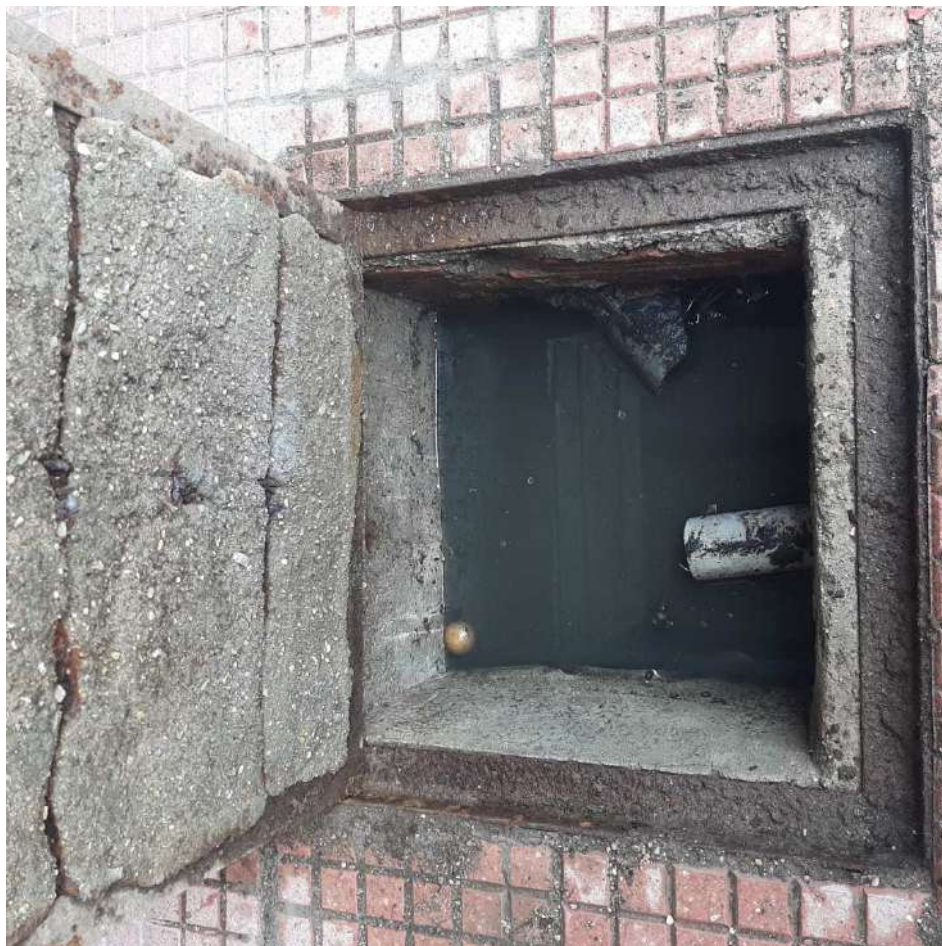
Una vez realizada la revisión se ha podido observar que las tuberías están compuestas en material de cemento en su gran mayoría, la cuales se encuentra con las juntas de unión abiertas, porosas y deterioradas del paso de los años, pudiendo provocando pérdidas de agua al terreno, cabe destacar que la tubular que discurre por el parking de coches se encuentra con retenciones de agua, y la tubular de salida de la arqueta 25 está atascada sin saber dónde acomete.

Fotografía 8: arqueta 25 atascada con retenciones de agua.

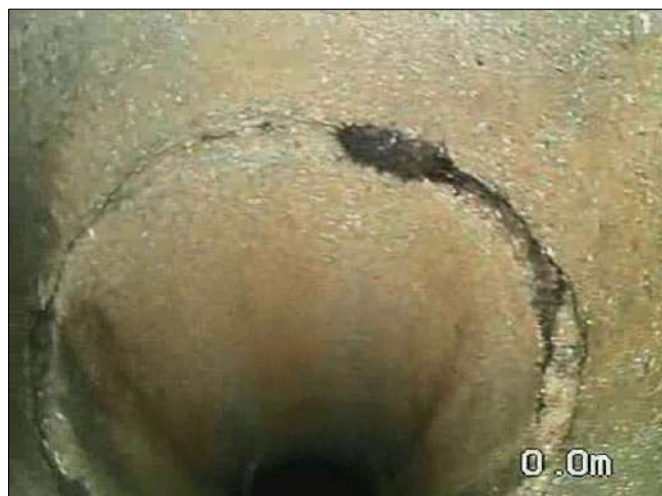
Ima. 1 0,5 m Junta abierta, con filtración de agua

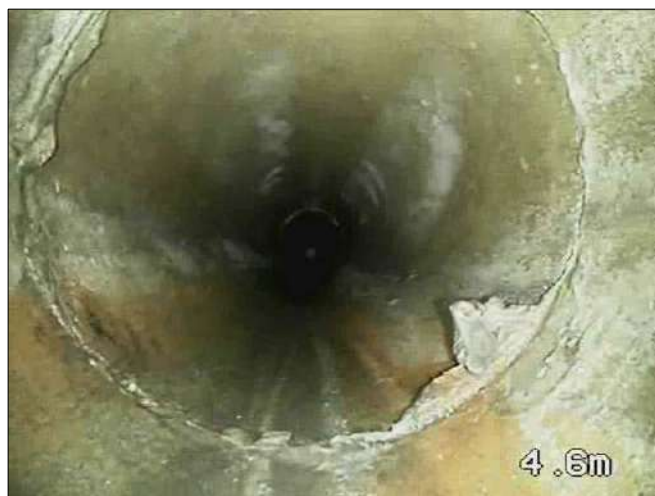
Ima. 2 4,6 m Tubería en buen estado

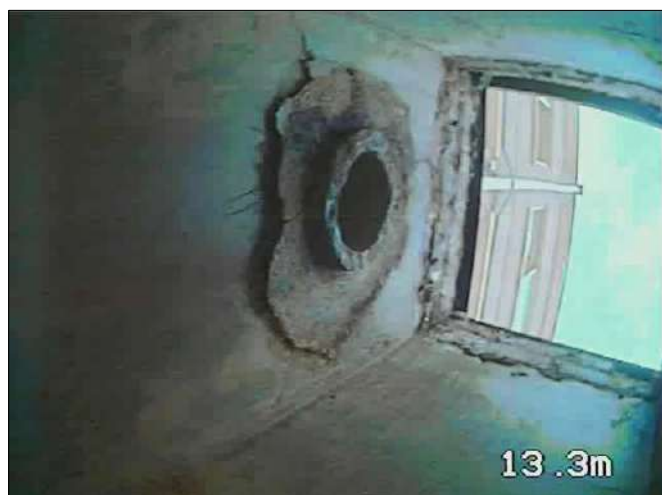
Ima. 3 13,3 m Pozo intermedio

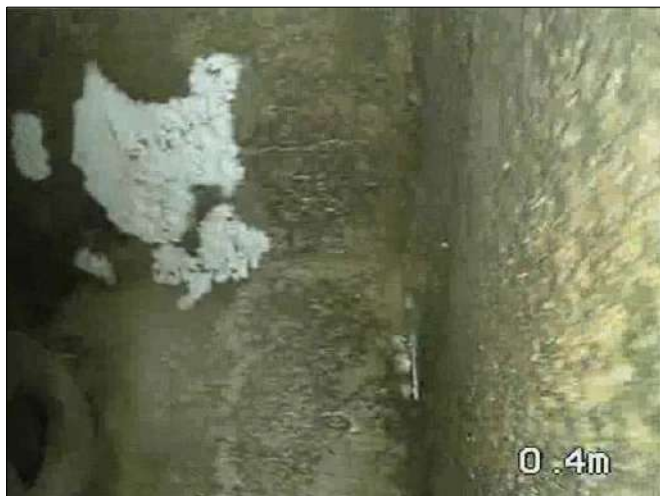
Ima. 4 0,7 m Arqueta sin canalizar (porosa)

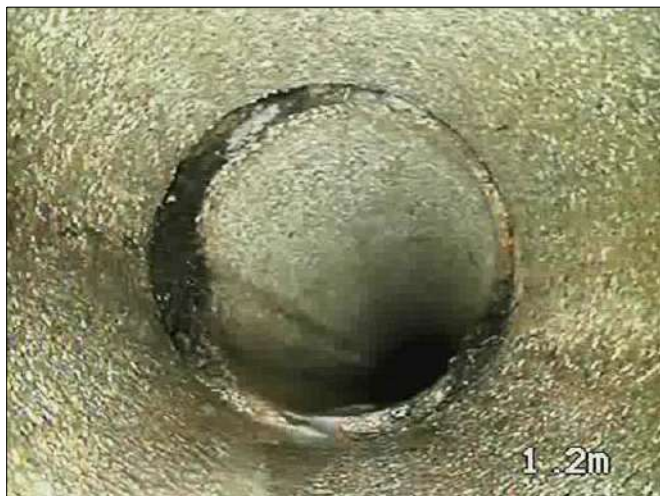
Ima. 5 1,4 m Junta abierta, con filtración de agua
