**ANEXO FOTOGRÁFICO PARA LA ITE EN EL EDIFICIO DEL
COLEGIO PÚBLICO CIUDAD DEL AIRE, EN CALLE
BARBERÁN Y COLLAR, S/N DE ALCALÁ DE HENARES,
MADRID**

Proyecto ANEXO FOTOGRÁFICO ITE EN C.E.I.P. CIUDAD DEL AIRE.

Situación C/ Barberán y Collar, s/. Alcalá de Henares, Madrid

Técnico Paloma Bel Borja, Arquitecto Técnico

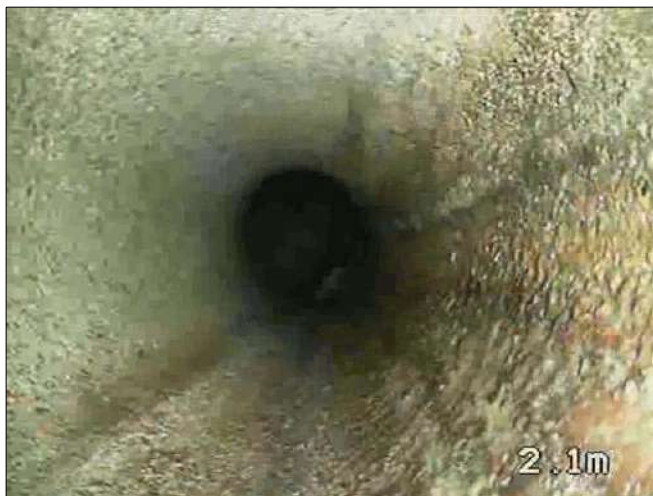
Ima. 6 2,1 m Desgaste mecánico, con filtración de agua

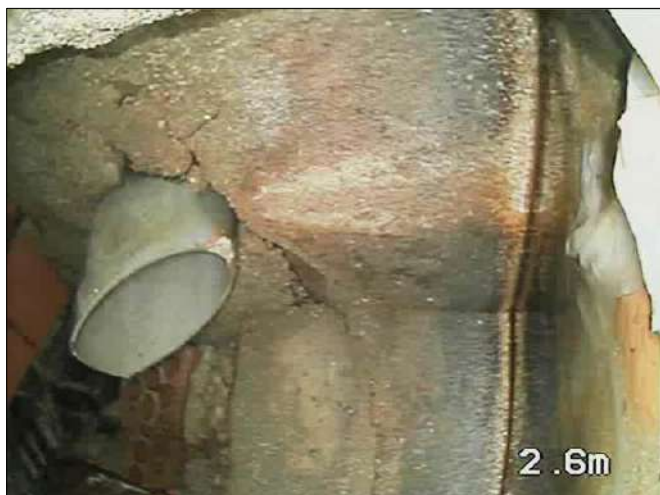
Ima. 7 2,7 m Arqueta en malas condiciones

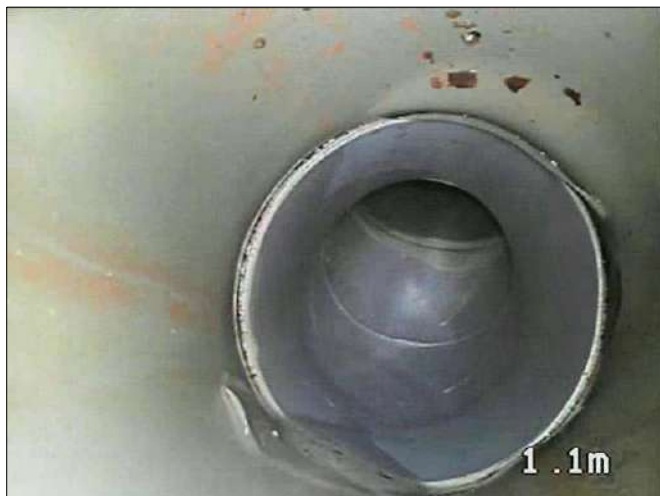
Ima. 8 1,1 m Tubería en buen estado
