**ASUNTO:** (ID 3124 + ID 3432 +ID 2633) CEIP CIUDAD DEL AIRE de Alcalá de Henares (Madrid).

SITUACION DE LAS DEFICIENCIAS DEL CEIP CIUDAD DE LOS AIRES DE ALCALA DE HENARES.

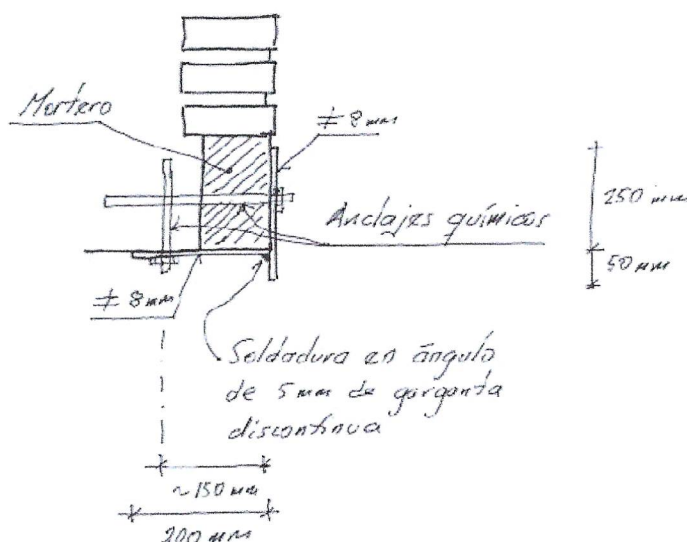
4. En junio de 2023, se hizo un encargo a la empresa INTEMAC para analizar la grieta:  
Su **INFORME DE RESULTADOS DEL ESTUDIO DE LA FISURACIÓN OBSERVADA EN FACHADA** que concluye así:  
*Las fisuras objeto de estudio responden inequívocamente a la respuesta de la hoja exterior del cerramiento frente a la deformación por flexión del voladizo. (...) se trata de un problema generalizado pues, como se ha indicado, existen fisuras análogas en otras zonas en voladizo del edificio.*  
Se propone la solución siguiente:

Disponer una chapa horizontal bajo el forjado anclada con tacos químicos a la propia viga de borde con tacos de anclaje químico, y soldada a otra chapa vertical a disponer en el paramento vertical del mortero anclada también con anclajes químicos.

Las chapas pueden ser de 8 mm y los anclajes varillas roscadas de  $\varnothing 8$  mm con una profundidad que será la que establezca el suministrador para el anclaje en el hormigón, sumándole a dicha distancia el espesor del mortero (unos 80 mm) en el caso de los anclajes de las chapas verticales. Se dispondrán tres anclajes por metro. Los taladros en la chapa inferior horizontal serán avellanados en la dirección transversal al zuncho para absorber posibles tolerancias en la localización del taladro.

Las chapas podrán disponerse en tramos de no más de 4,00 m de longitud.

Las chapas deberán colocarse con la cara en contacto con los paramentos ya pintadas para protegerlas frente a la corrosión, disponiendo la pintura sobre las caras vistas una vez concluidos los trabajos de disposición de anclajes y soldaduras.

- Actuación 4: Los trabajos de remate en los voladizos. Se estima 20.000 €
- Actuación 5: Restablecer la estabilidad en el muro de cerramiento. Se estiman unos 70.000€

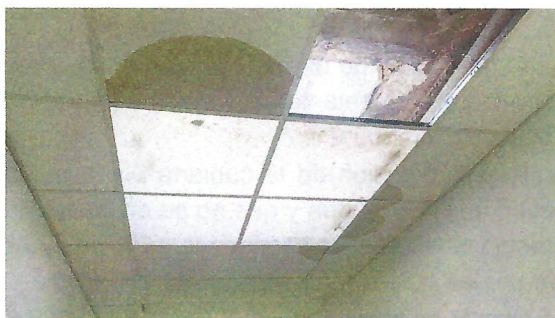
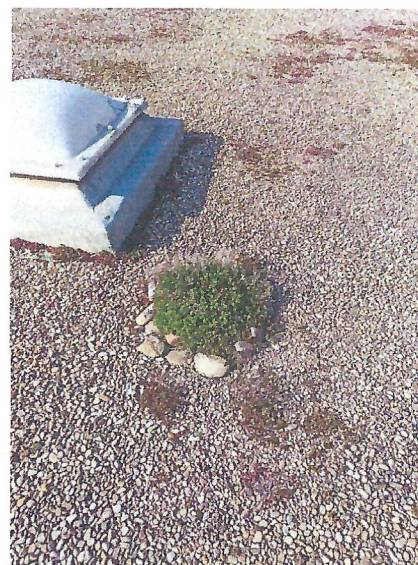
- 6. En mayo de 2024, en una visita de los técnicos de la D.G. De Infraestructuras y Servicios, se aprecia que la cubierta del edificio de infantil ha tenido un mantenimiento deficiente. En los sumideros ha nacido vegetación y no pueden evacuar las aguas correctamente. El agua se encharca en las inmediaciones, levantando la capa de protección y produciendo goteras en el interior.

- Actuación 6: En la cubierta del edificio de infantil: Reemplazar las tejas rotas, limpieza de los sumideros de aguas pluviales en cubierta y comprobación de la correcta impermeabilización de los elementos singulares y trabajos de mantenimiento en la acometida de suministro del edificio. Se estiman 50.000 €

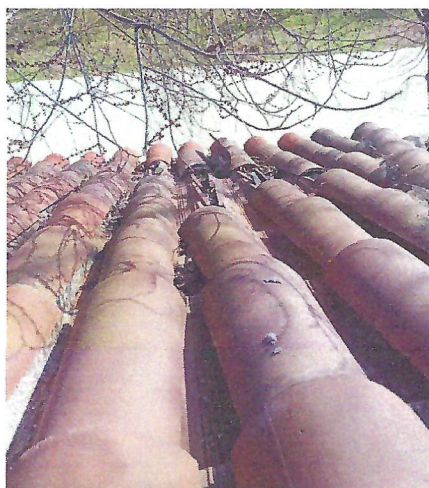
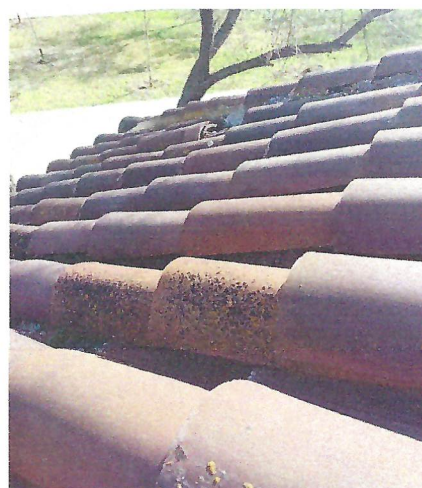
La cubierta de tejas del perímetro, tiene los canalones sucios, algunas tejas se han roto por el continuado golpe de ramas y otras están desplazadas. El agua de las lluvias no evacua correctamente, y si no se corrige estás deficiencias, podría haber daños de mayor magnitud en la estructura.

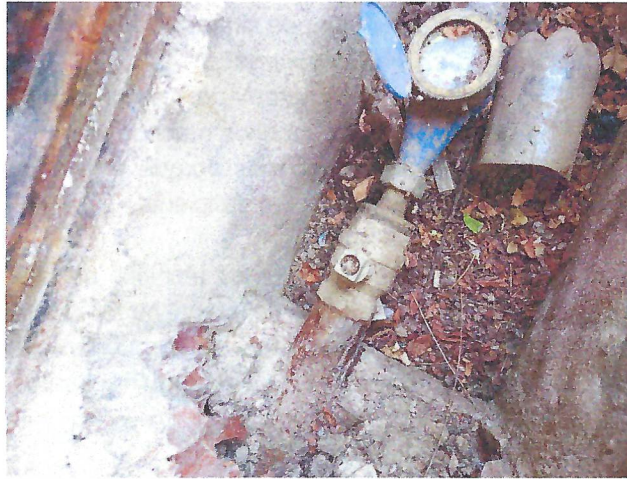
El tubo de acometida y la arqueta del contador del edificio de infantil están a la intemperie y requieren trabajos de limpieza y mantenimiento.
