ÍNDICE GENERAL

1. OBJETO DEL INFORME

El objeto del informe, se basa, en la inspección tanto del saneamiento existente bajo el forjado sanitario como de las cubiertas en el pabellón del gimnasio, donde se están produciendo filtraciones del agua de lluvia en el **CEIP Ciudad del Aire de Alcalá de Henares**.

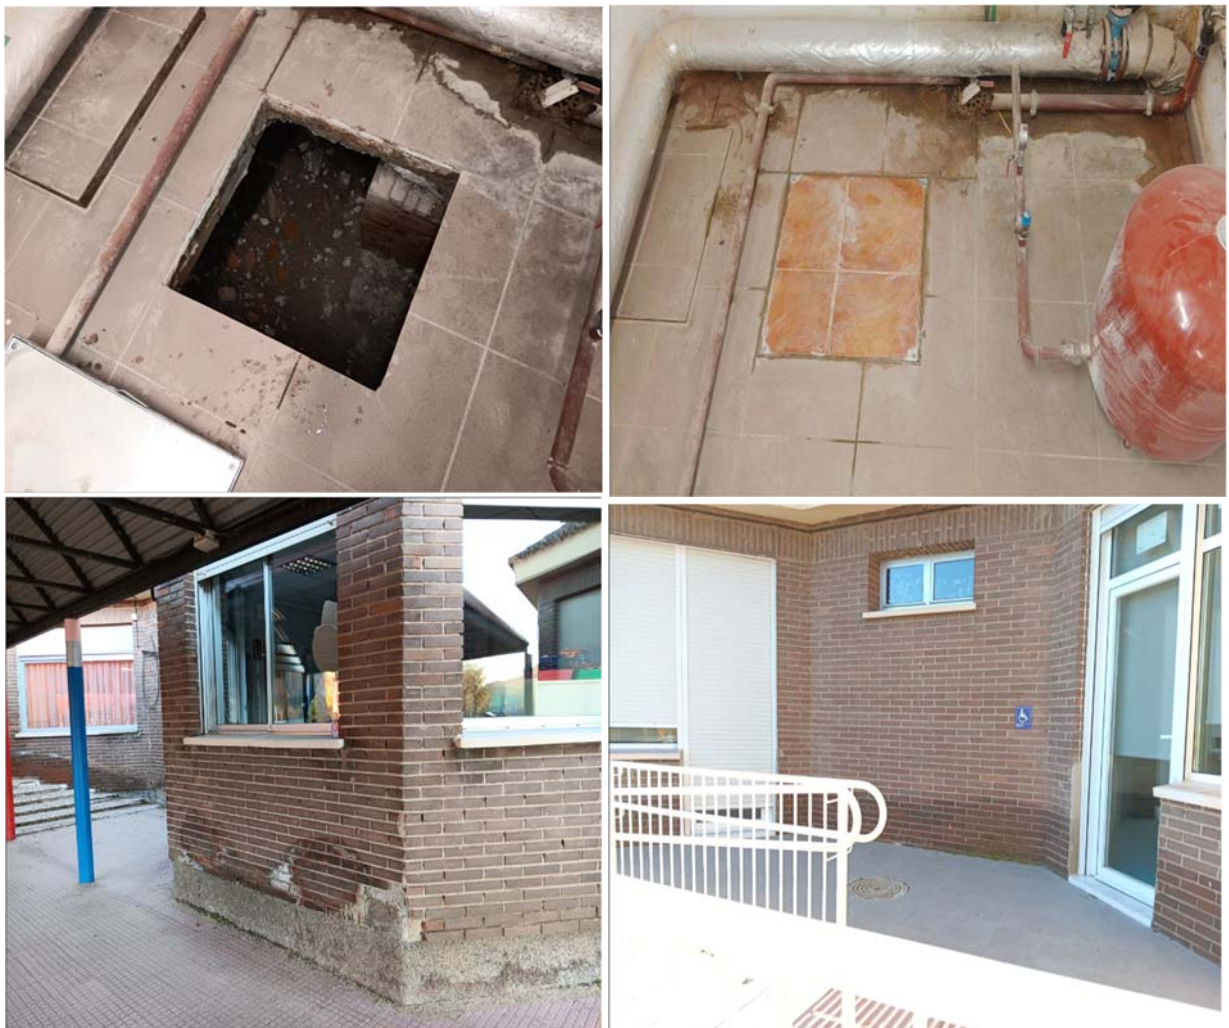
Por parte de la propiedad se observa que el **Saneamiento del pabellón de Educación Infantil** presenta daños (roturas, colectores descolgados, etc.) y es necesario el acceso de operarios para poder estudiar y valorar las actuaciones necesarias para su reparación. Se contemplan, así pues, los trabajos necesarios para la apertura de un hueco en el forjado y ejecución de un registro permanente que permita acceder a la cámara sanitaria.

Dicha necesidad surge debido a que el hueco de acceso existente en la actualidad es de dimensiones insuficientes para el acceso de una persona, ya que, además, interfiere con tuberías de la instalación de calefacción situadas justo encima. Sin esta actuación previa no se puede determinar el alcance de los trabajos de reparación del **saneamiento** que deben ser llevados a cabo en el **edificio de infantil**.

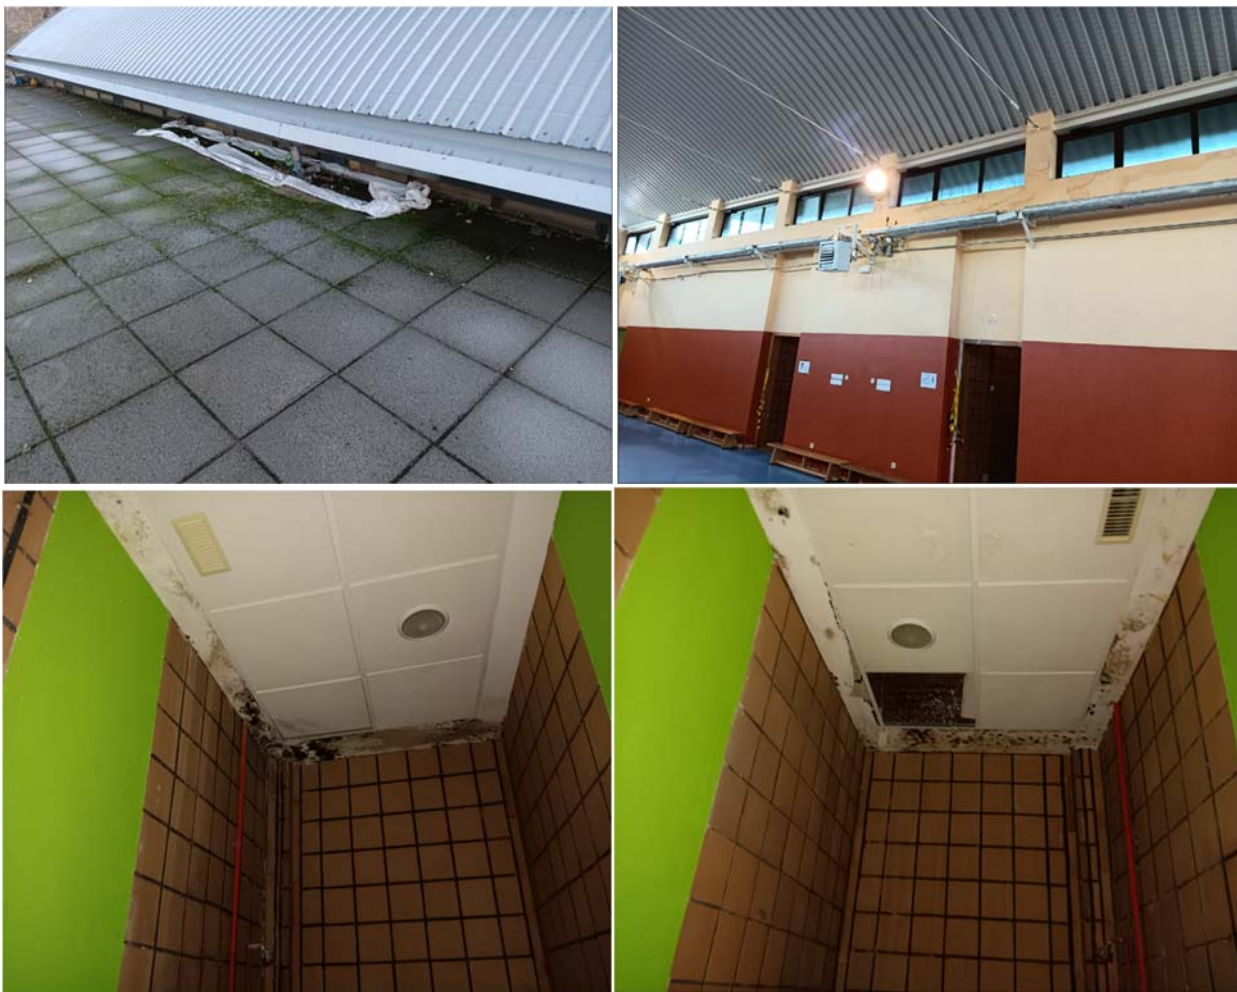
Así mismo, en varios puntos del **gimnasio-polideportivo** se están produciendo **filtraciones en época de lluvias**. Las goteras se están manifestando con especial intensidad en la zona de los vestuarios del gimnasio. La cubierta no cuenta con los medios necesarios para su registro, por lo que es necesario disponer medios auxiliares que permitan el acceso de personal con el fin de localizar los puntos de filtración y determinar el alcance de los trabajos pertinentes para su reparación, procediendo a su

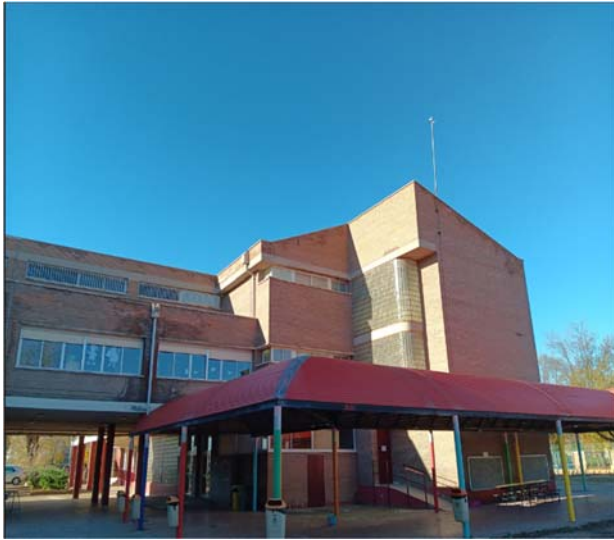
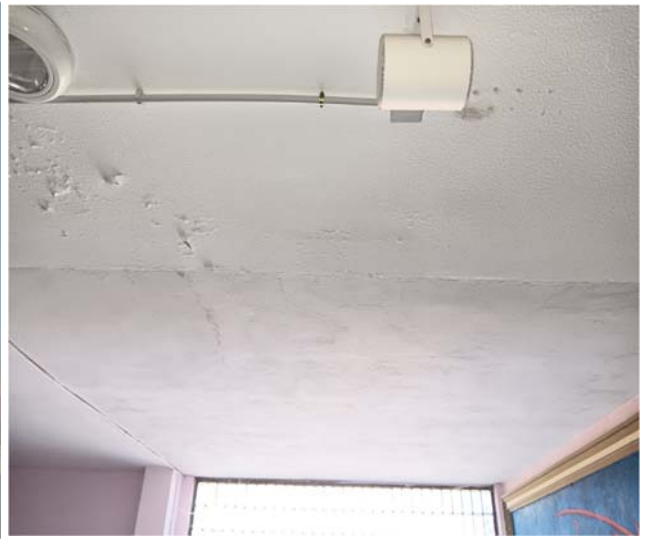
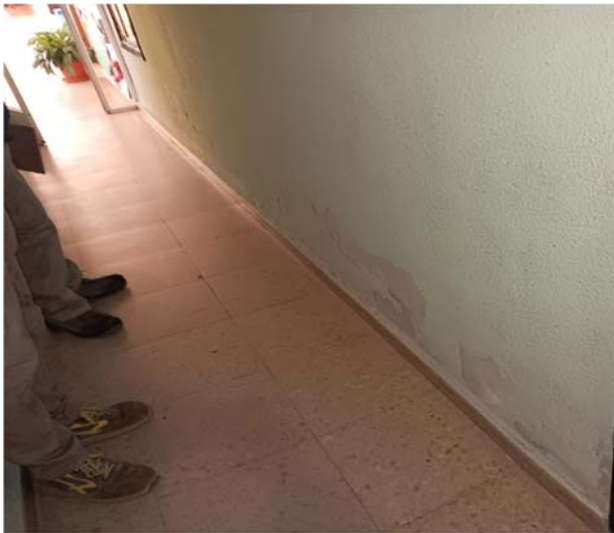
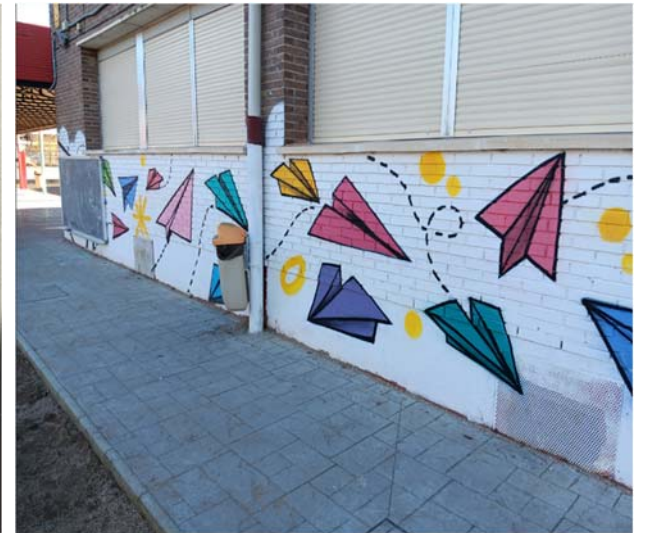
Por otro lado, también se inspeccionan los **edificios de primaria**, tanto las **humedades** producidas, sobre todo, en los huecos de escaleras y el pasillo que une ambos bloques A y B, y los saneamientos que discurren bajo el forjado sanitario debido a que se producen fuertes olores y sensación de humedad en las estancias por las cuales transita el saneamiento bajo el forjado y en las cuáles en un tabique interior se observan humedades.

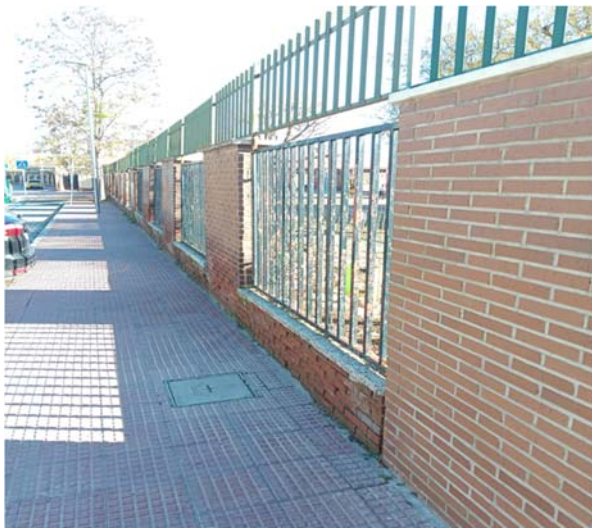
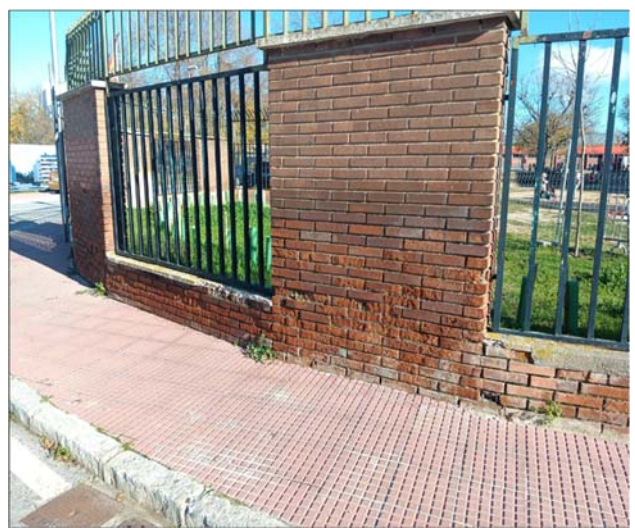
A requerimiento de la DF, y en vista de que el **cerramiento exterior** de la parcela, esta visiblemente desplomado y con los anclajes de la cerrajería a los machones sueltos o con desperfectos en el anclaje, se insta a realizar una inspección visual para valorar las posibles causas de las patologías afectivas.

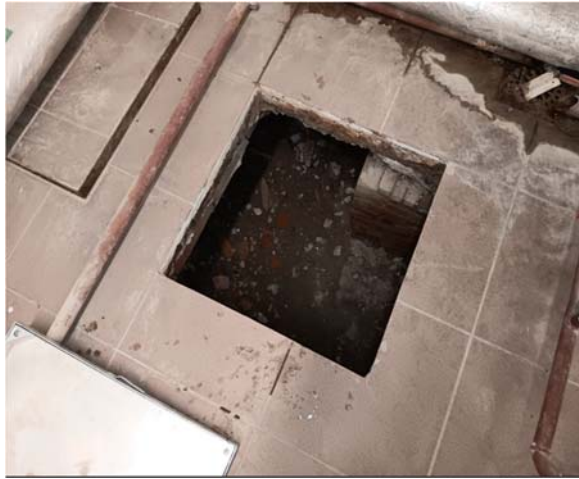
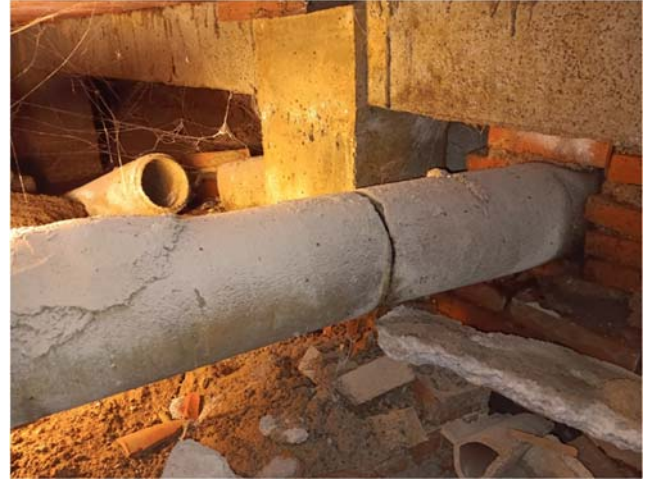
Realizado el caló y el registro en el forjado del cuarto de calderas, para poder acceder a inspeccionar visualmente los daños, se observa, una tubería de abastecimiento, visiblemente oxidada, pero la cual no aparenta perdidas o fugas y dos canalizaciones de saneamiento de hormigón, una de las cuáles, se ha desconectado del resto de la red, por lo que se supone que las peanas y collarines de la red de saneamiento han sufrido asientos diferenciales y corrimientos de tierras, debido al alto nivel freático, dado que se encuentra situado en la Ribera del Rio Henares y según el mapa es:

Por último, para el acceso a los recintos de espacios confinados, habrá que habilitar ventilaciones, bien forzadas o bien mediante mechinales en los muros del forjado sanitario, así como accesos a los diferentes recintos, los cuales están separados mediante muros de cimentación de los forjados sanitarios. Estos requieren vaciar tanto de aguas sucias como de tierras y escombros del bajo forjado, para poder realizar las reparaciones, dado que con las cotas existentes es imposible realizar dichos trabajos.

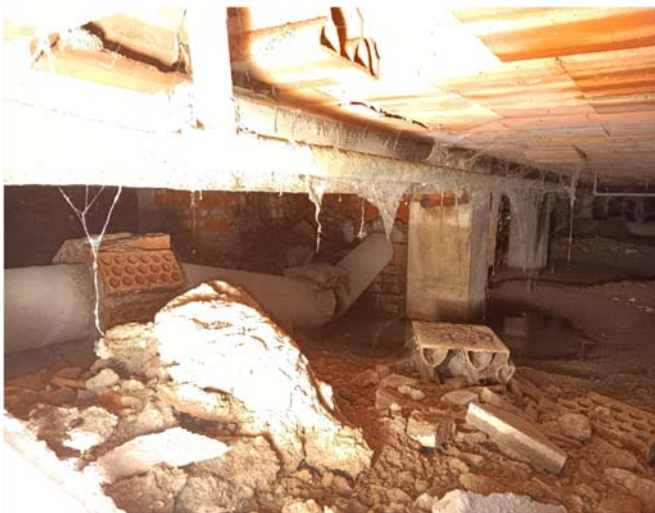
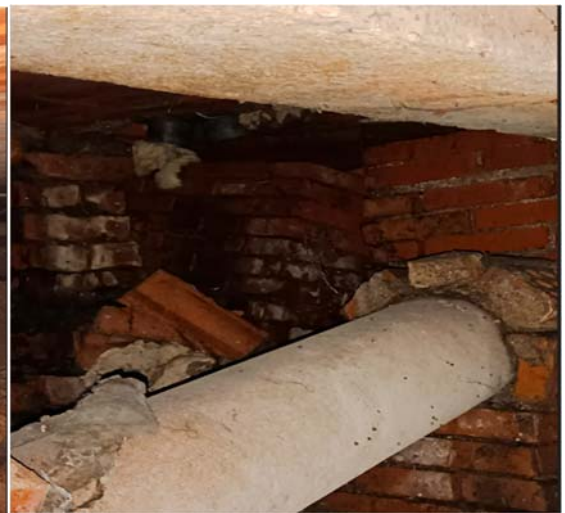
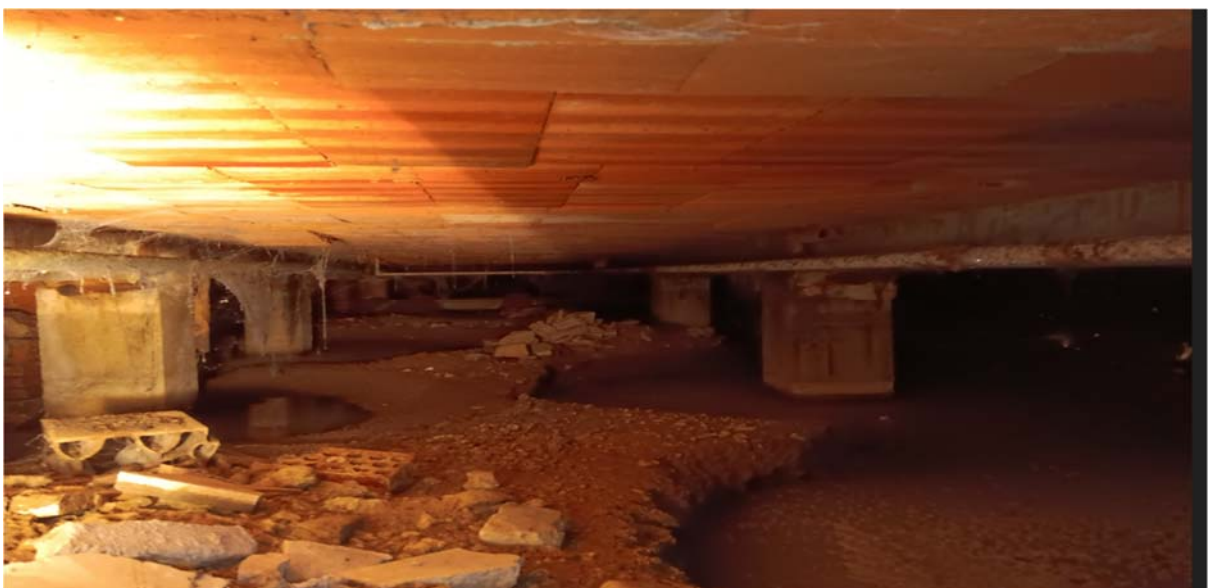
También se observa aguas abajo de la foto anterior, otra zona del saneamiento con mayor afección, debido a que es un punto de cota inferior y se acumulan las aguas del colector visto en la foto que presumiblemente viene del exterior del edificio, y las aguas del propio vertido del colector de la siguiente imagen, el cual vierte las aguas sucias provenientes de la cocina, con mezcla de químicos y grasas diluidas, además de 3 arquetas a pie de bajante que se han descalzado, vertiendo las aguas sucias también a ese mismo punto.

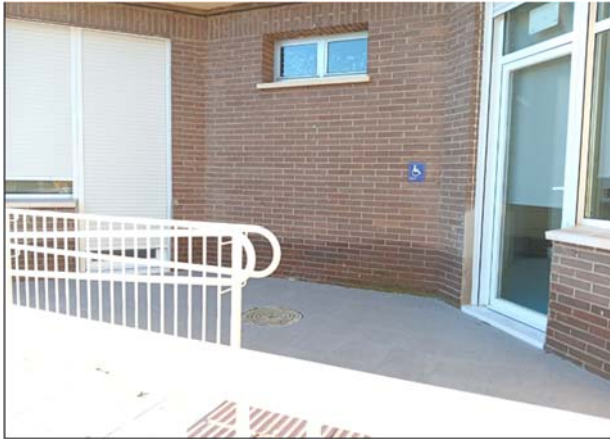
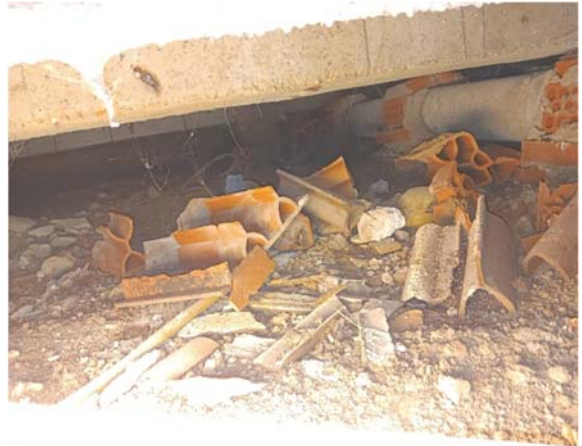
En la parte exterior se observan ventilaciones condenadas, disminuyendo así la capacidad de evaporación de las aguas retenidas en el bajo forjado y facilitando la aparición de eflorescencias y desconchamientos en los cerramientos del edificio debido a la capilaridad, no disponiendo la cimentación de una barrera impermeable entre la cimentación y el forjado del edificio.

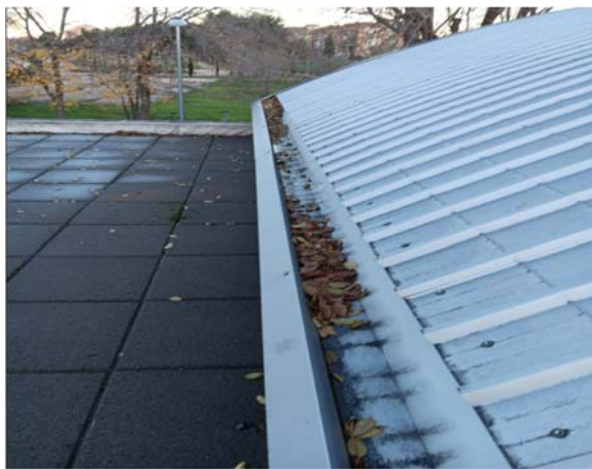
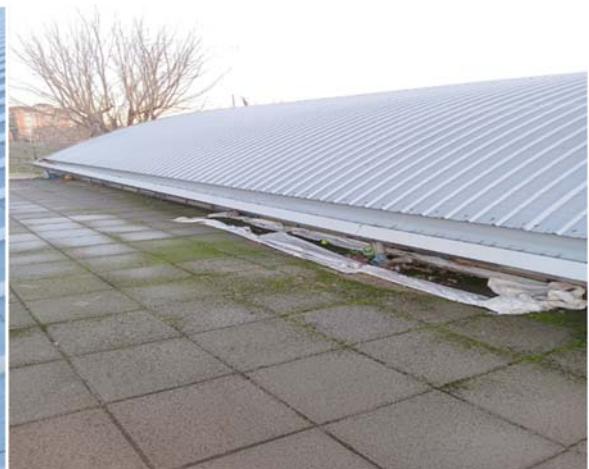
Para evaluar las posibles causas de las humedades en el edificio Polideportivo, se accede a la cubierta plana no transitable, del edificio, en la zona donde se aprecian las humedades más notorias en el interior del edificio, y se observa lo siguiente:

También será necesario dotar de escaleras que cumplan la normativa de accesos a cubierta, así como líneas de vida y barandillas perimetrales para poder acceder a las cubiertas tanto para mantenimiento como para construcción.

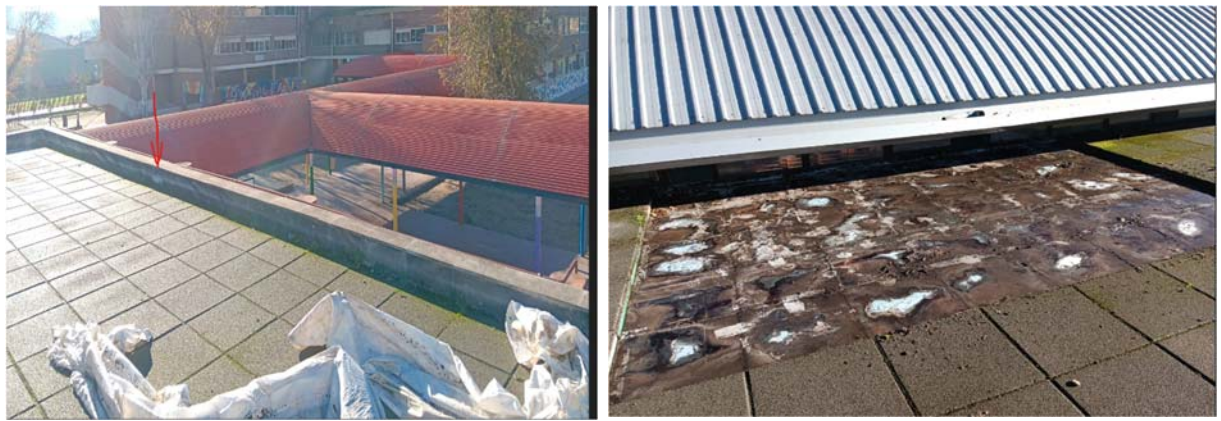
Se observa una falta de limpieza de la cubierta y de los elementos de la red vertical de pluviales, así como la falta o carencia formación de pendientes para facilitar la salida de agua hacia alguno de los extremos de la cubierta que lindan con zonas exteriores del edificio, para así facilitar y poder desaguar los vertidos de la cúpula del Polideportivo a la cubierta plana existente.

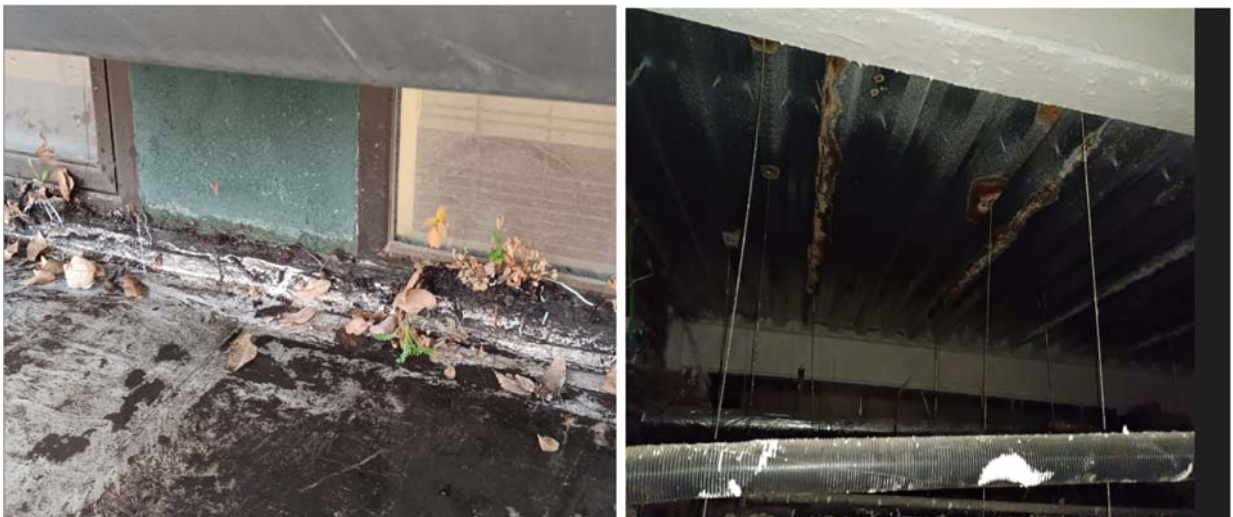
En consecuencia, se presume que el nivel del agua sé que se queda estancada en la cubierta y a medida que haya más acumulación de agua en la misma, gana cota en altura, ascendiendo por encima de las carpinterías de las ventanas del polideportivo y por encima de la lámina impermeabilizante, encontrando punto de vertido entre la carpintería y los cerramientos y así poder meterse en el interior de dicho edificio y entre la lámina impermeabilizante y el forjado de chapa colaborante de cubierta plana oxidando la propia chapa colaborante galvanizada y sus cuelgues y generando humedades en falsos techos y paredes.

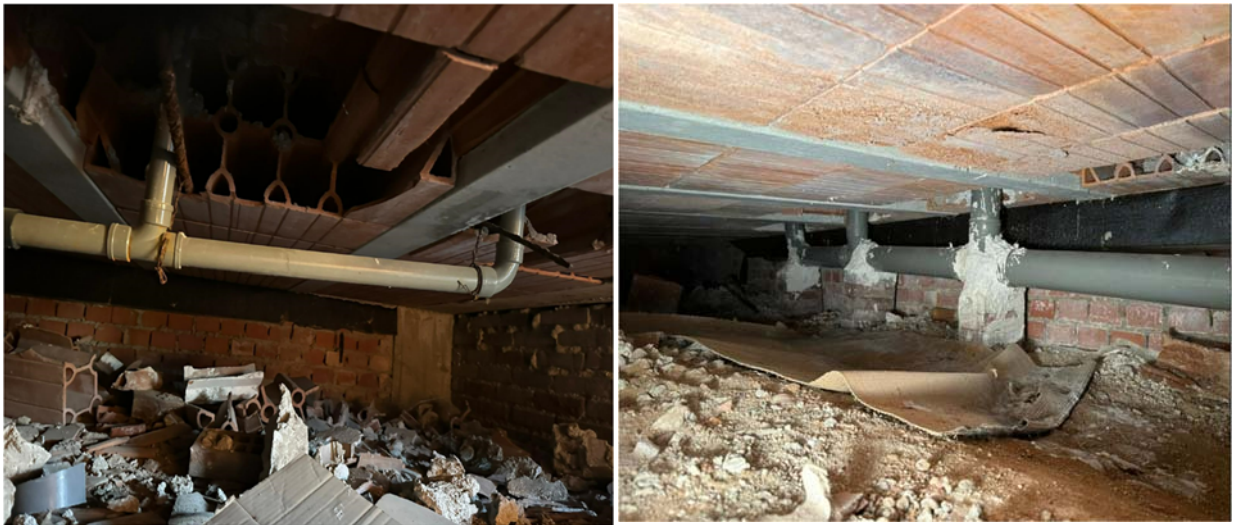
Se accede al forjado sanitario de los edificios de primaria, para realizar una inspección visual de la red de saneamiento colgada, y no se aprecia ninguna avería ni vertido, a pesar de que manifiestan malos olores debido a fugas en dicha instalación.

Por lo que se estima que las consecuencias de las humedades y los malos olores, sobre todo se dan en épocas de lluvias, por la aparición del nivel freático en la capa superior del estrato, con la consecuencia de que habida cuenta que los calos de los pasos de bajantes, conectan casi directamente con la propia estancia, siendo olores naturales en ese tipo de terrenos provocados por gases propios del terreno. Con respecto a las humedades en la tabiquería interior, coinciden con el muro de cimentación del forjado sanitario que no tiene impermeabilización en la cabeza del muro con el apoyo del forjado.

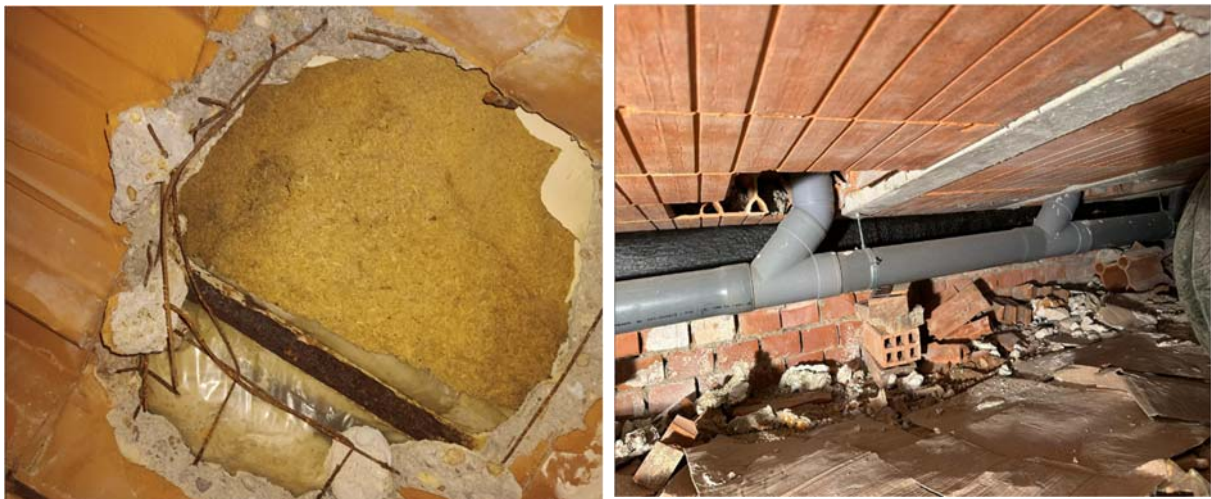
Apreciamos roturas en las bovedillas del forjado y en la capa de compresión del mismo, quedando los pasos de forjado, prácticamente sustentados por un tablón de madera, y los elementos de solería de los despachos donde manifiestan malos olores.

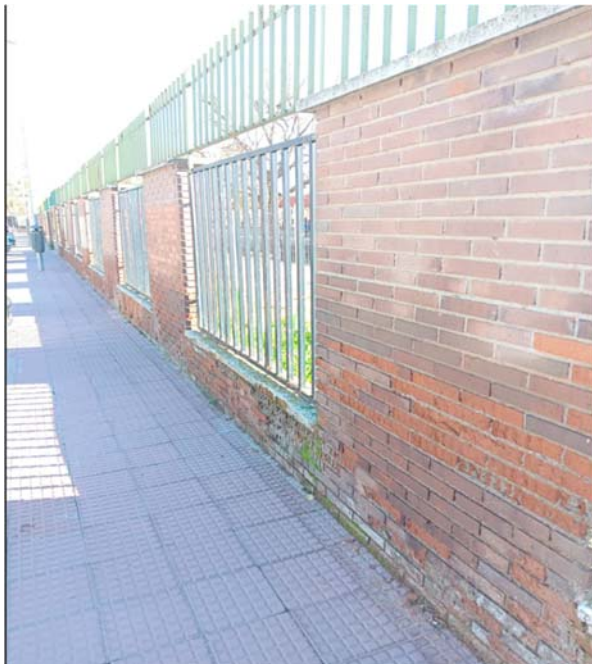
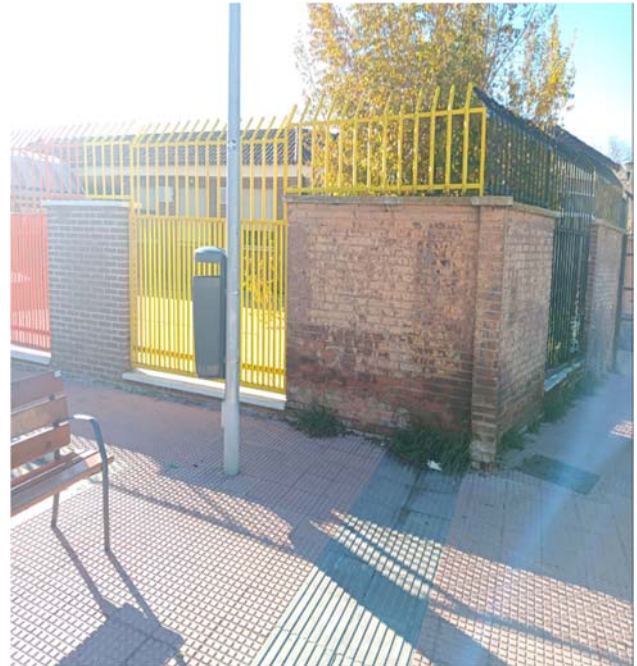
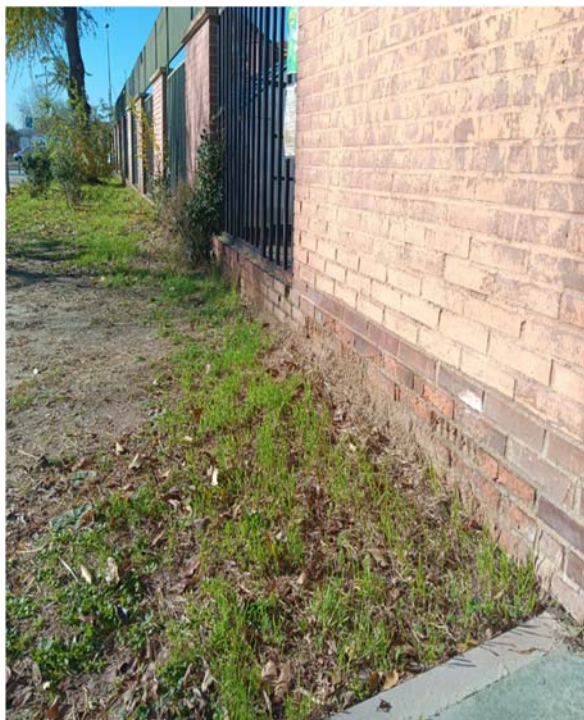
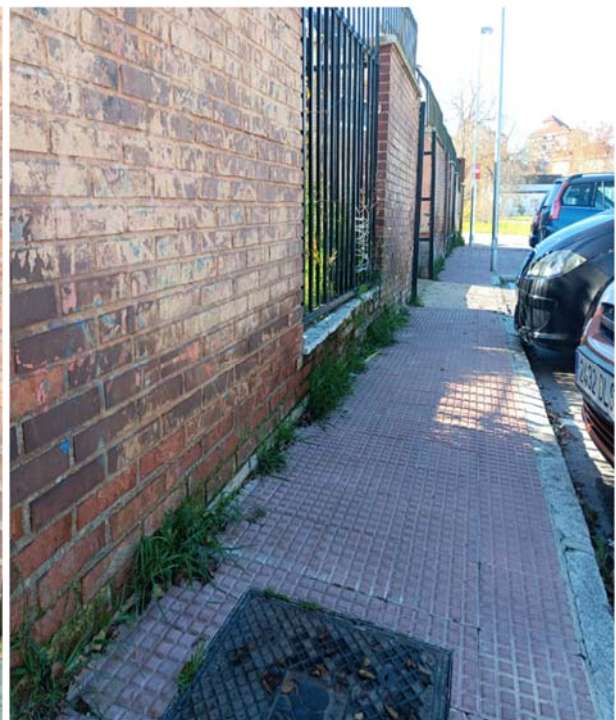
Realizada **inspección visual del cerramiento exterior** de ladrillo visto con machones y enrejado de fundición, se aprecian desconchones en los ladrillos mermando la capacidad y la unión entre el mortero y los propios ladrillos de los machones y peana del cerramiento de ladrillo visto. Se presume que el ladrillo ha perdido la capa de vitrificado, por el efecto de la capilaridad y del venteo de las lluvias por absorción haciéndolo todavía mas permeable y acrecentando las lesiones producidas en el mismo.

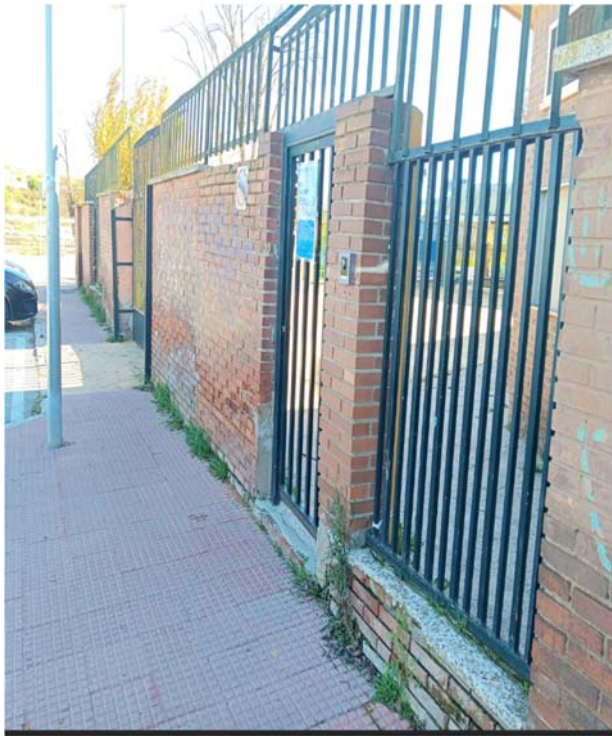
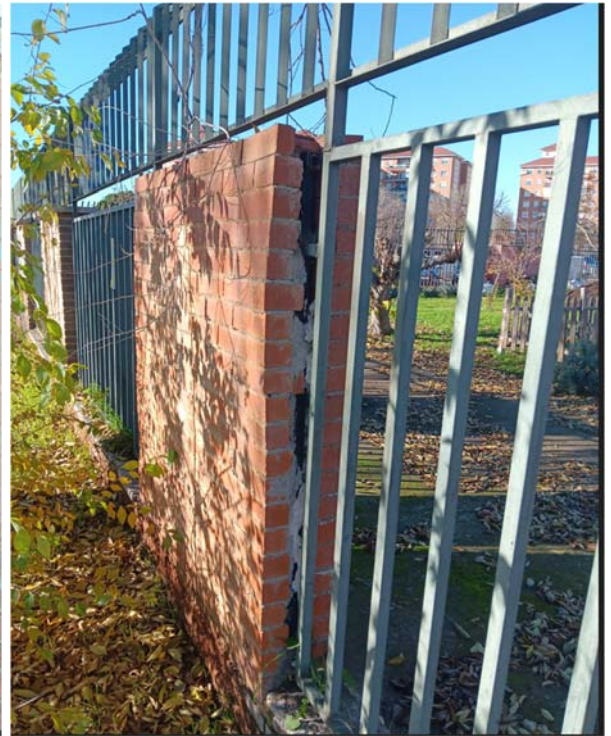
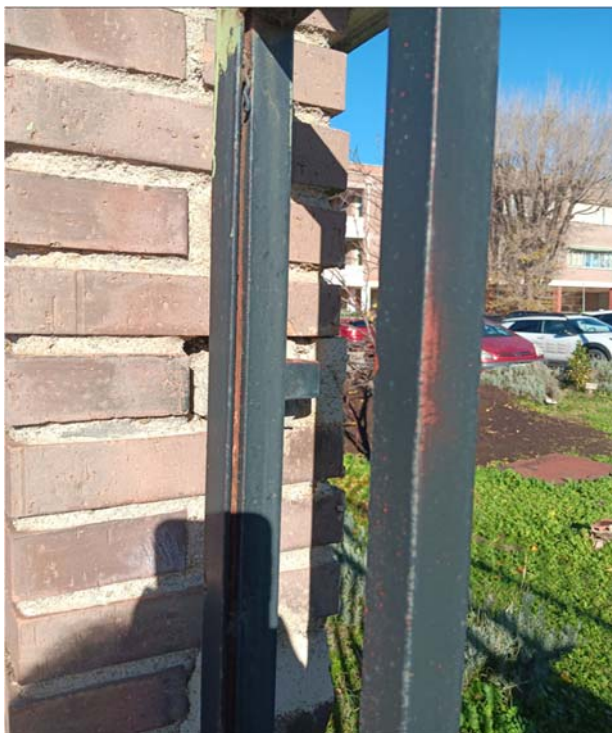
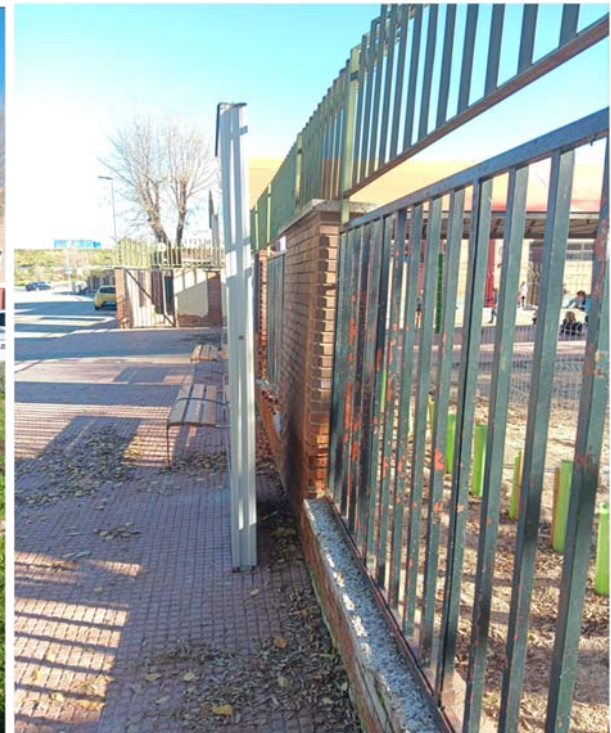
De igual manera el cerramiento exterior presenta desplomes o cedimientos, debido a los posibles asentamientos diferenciales del terreno y también a falta de unión o arriostramiento entre los machones del muro y los enrejados debido a que el mortero de juntas y de uniones de rejas con la fábrica se están disgregando por la acción de la humedad, apreciando soluciones improvisadas en algunos puntos en los culés se ha perdido esa unión y debido a la posibilidad de derrumbe-vuelco, se ha procedido a vallar la zona perimetral interior por el riesgo de lesiones a los niños de primaria.
