PROYECTO DE EJECUCIÓN	
PLANOS	
Subsanación de ITE en el CEIP "Ciudad del Aire", de Alcalá de Henares	
C/Barberán y Collar, s/n, Alcalá de Henares, Madrid.	
Promotor	Dirección General de Infraestructuras y Servicios de la Vicepresidencia, Consejería de Educación y Universidades. Comunidad de Madrid.
Asistencia Técnica	Sanjurjo Arquitectos S.L.P.U.
Arquitecto	ALBERTO SANJURJO ÁLVAREZ
2025 OCTUBRE V00   DICIEMBRE V01 + V02 + V03

PROYECTO DE EJECUCIÓN  
Subsanación de ITE en el CEIP "Ciudad del Aire", de  
Alcalá de Henares.

SITUACIÓN  
C/Barberán y Collar, s/n, Alcalá de Henares, Madrid.

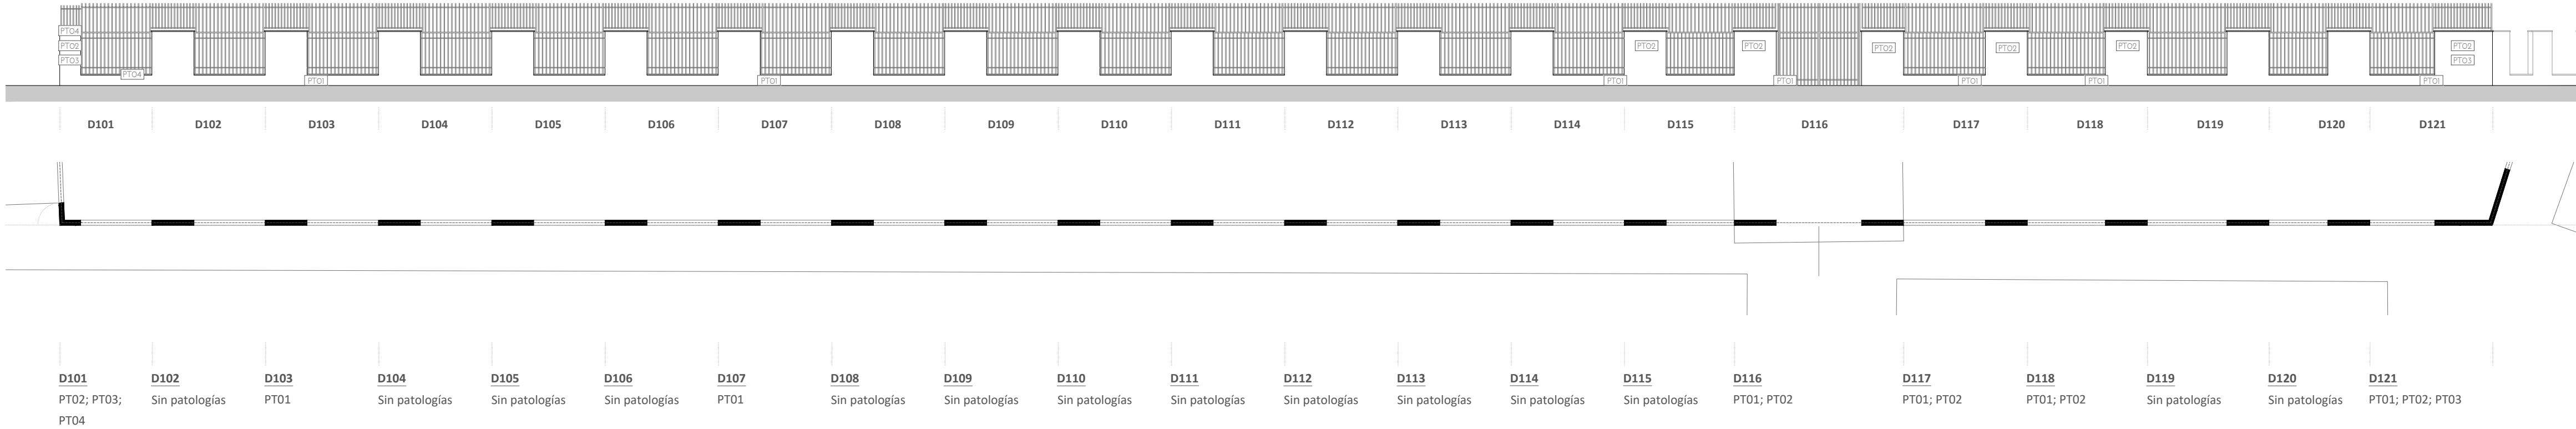
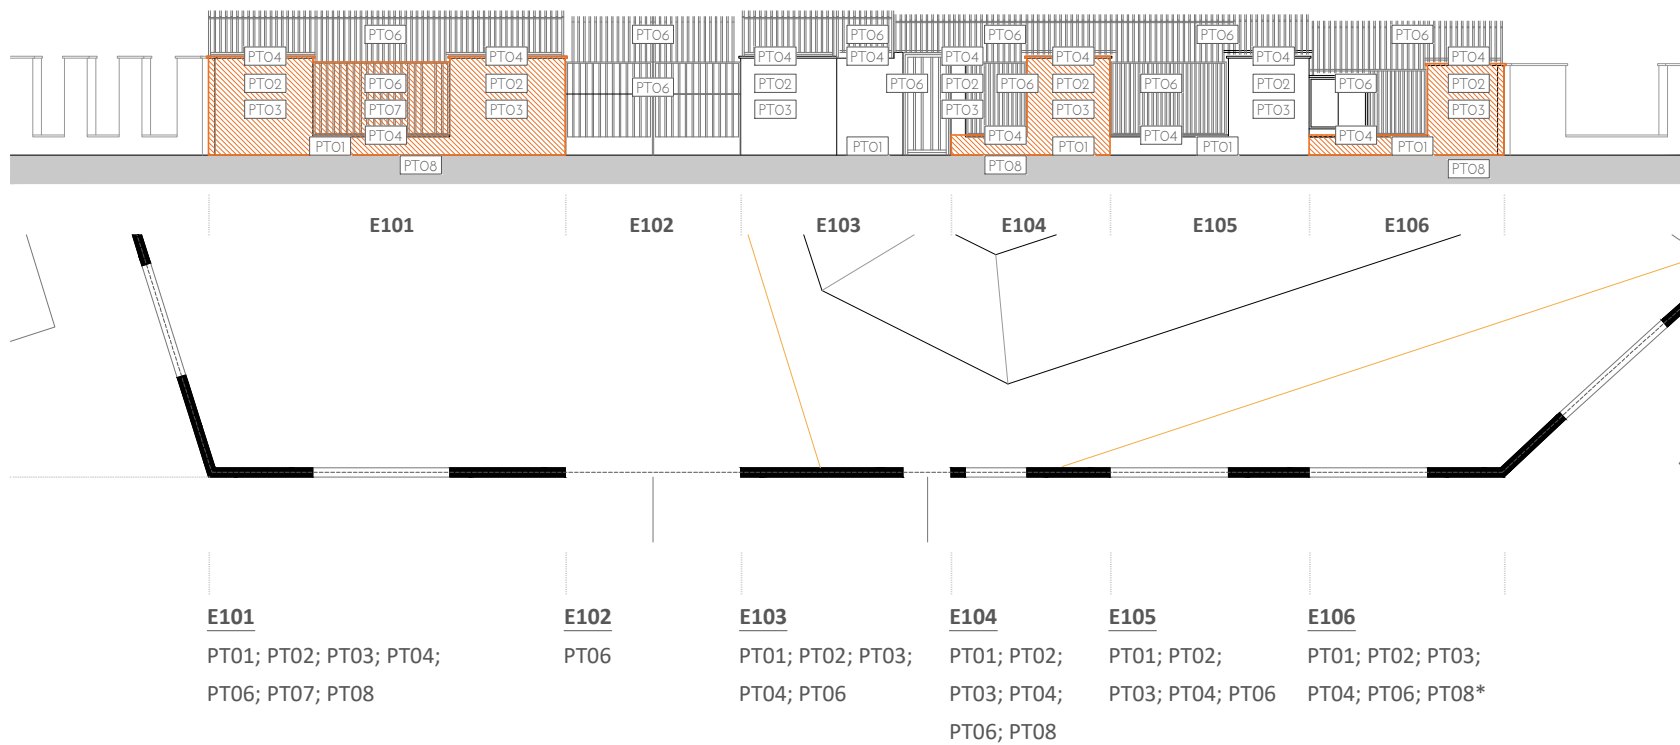
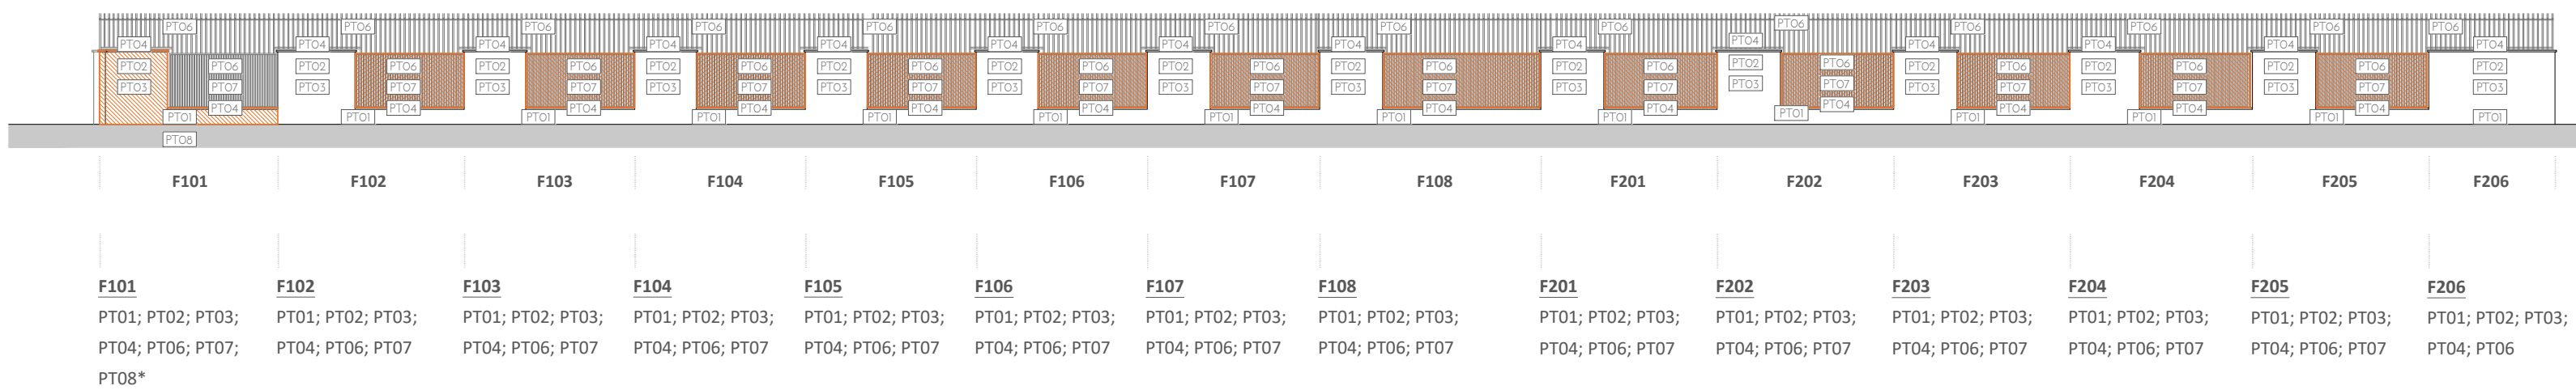
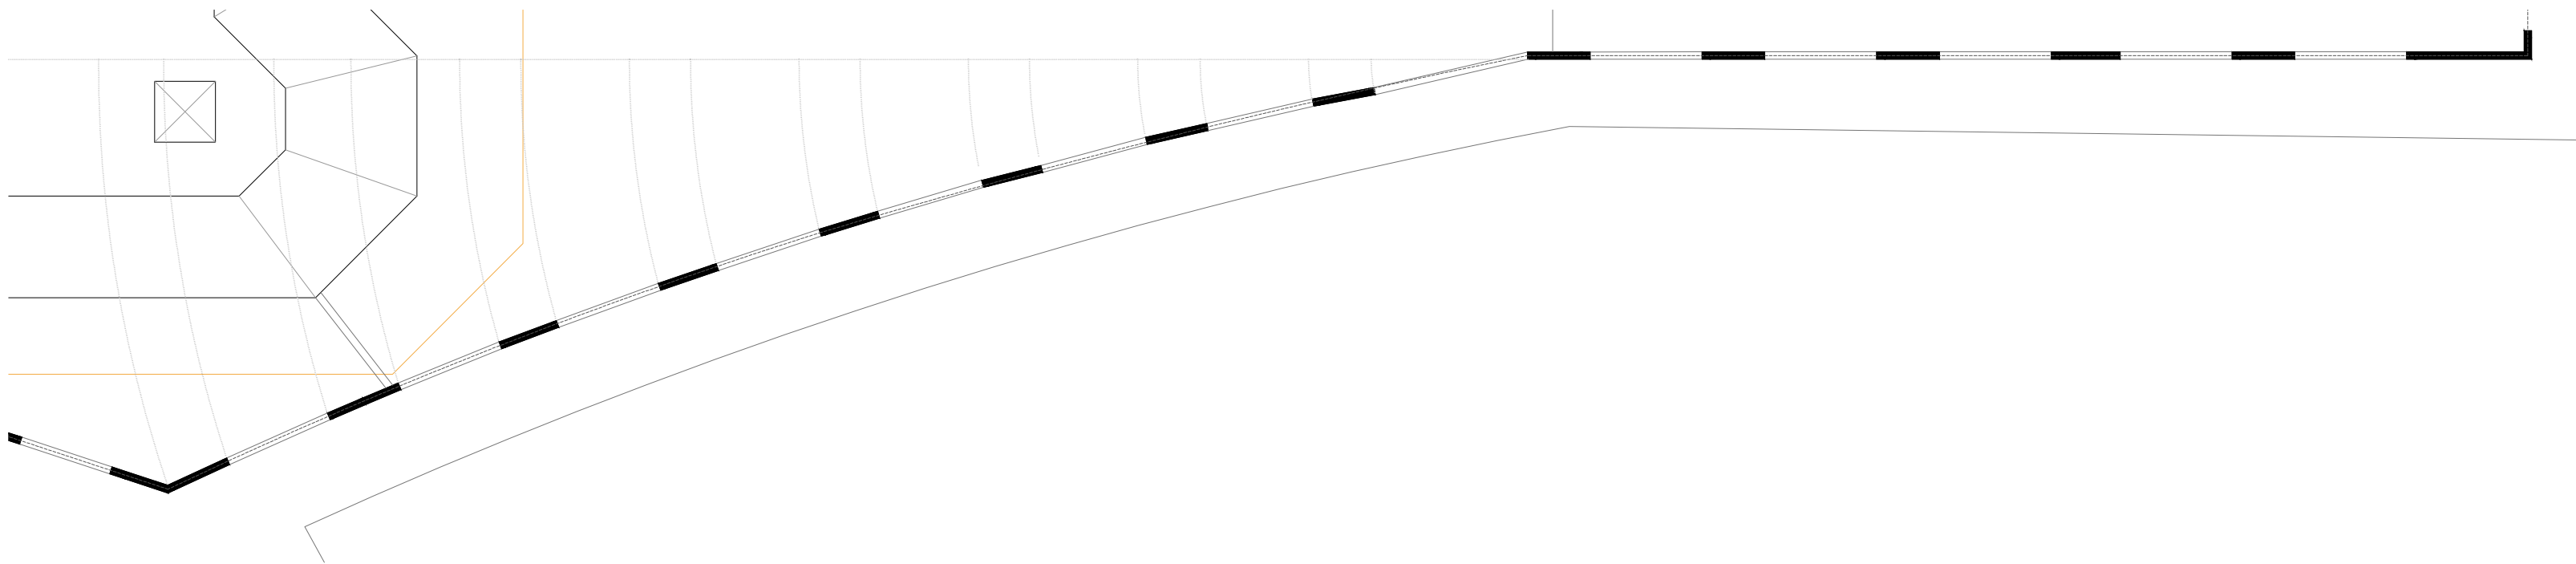
**2U102**

# URBANIZACIÓN. ALZADOS PERÍMETRO

## RECINTO, 1de2. ESTADO ACTUAL. PATOLOGÍAS

PT01\_CRECIMIENTO DE VEGETACIÓN EN ARRANQUE DE MURO.

PT02\_HUMEDAD POR CAPILARIDAD; PRESENCIA DE SALINIDAD.

PT03\_DETERIORO DE LA INTEGRIDAD DE LOS LADRILLOS.

PT04\_ALBARDILLAS ROTAS Y/O SIN MATERIAL DE AGARRE.

PT05\_DETERIORO REVESTIMIENTO MORTERO.

PT06\_DETERIORO DE LA CAPA DE PINTURA DE LA VERJA METÁLICA CON PRESENCIA DE ÓXIDO SUPERFICIAL.

PT07\_PRESENCIA DE ÓXIDO EN VERJA METÁLICA CON DETERIORO DE LA INTEGRIDAD DE LA MISMA.

PT08\_DESVIACIÓN DE LA VERTICALIDAD DE LOS MUROS, EN ARRANQUE O ALTURAS MEDIAS Y SUPERIORES POR PRESENCIA DE GRIETAS.

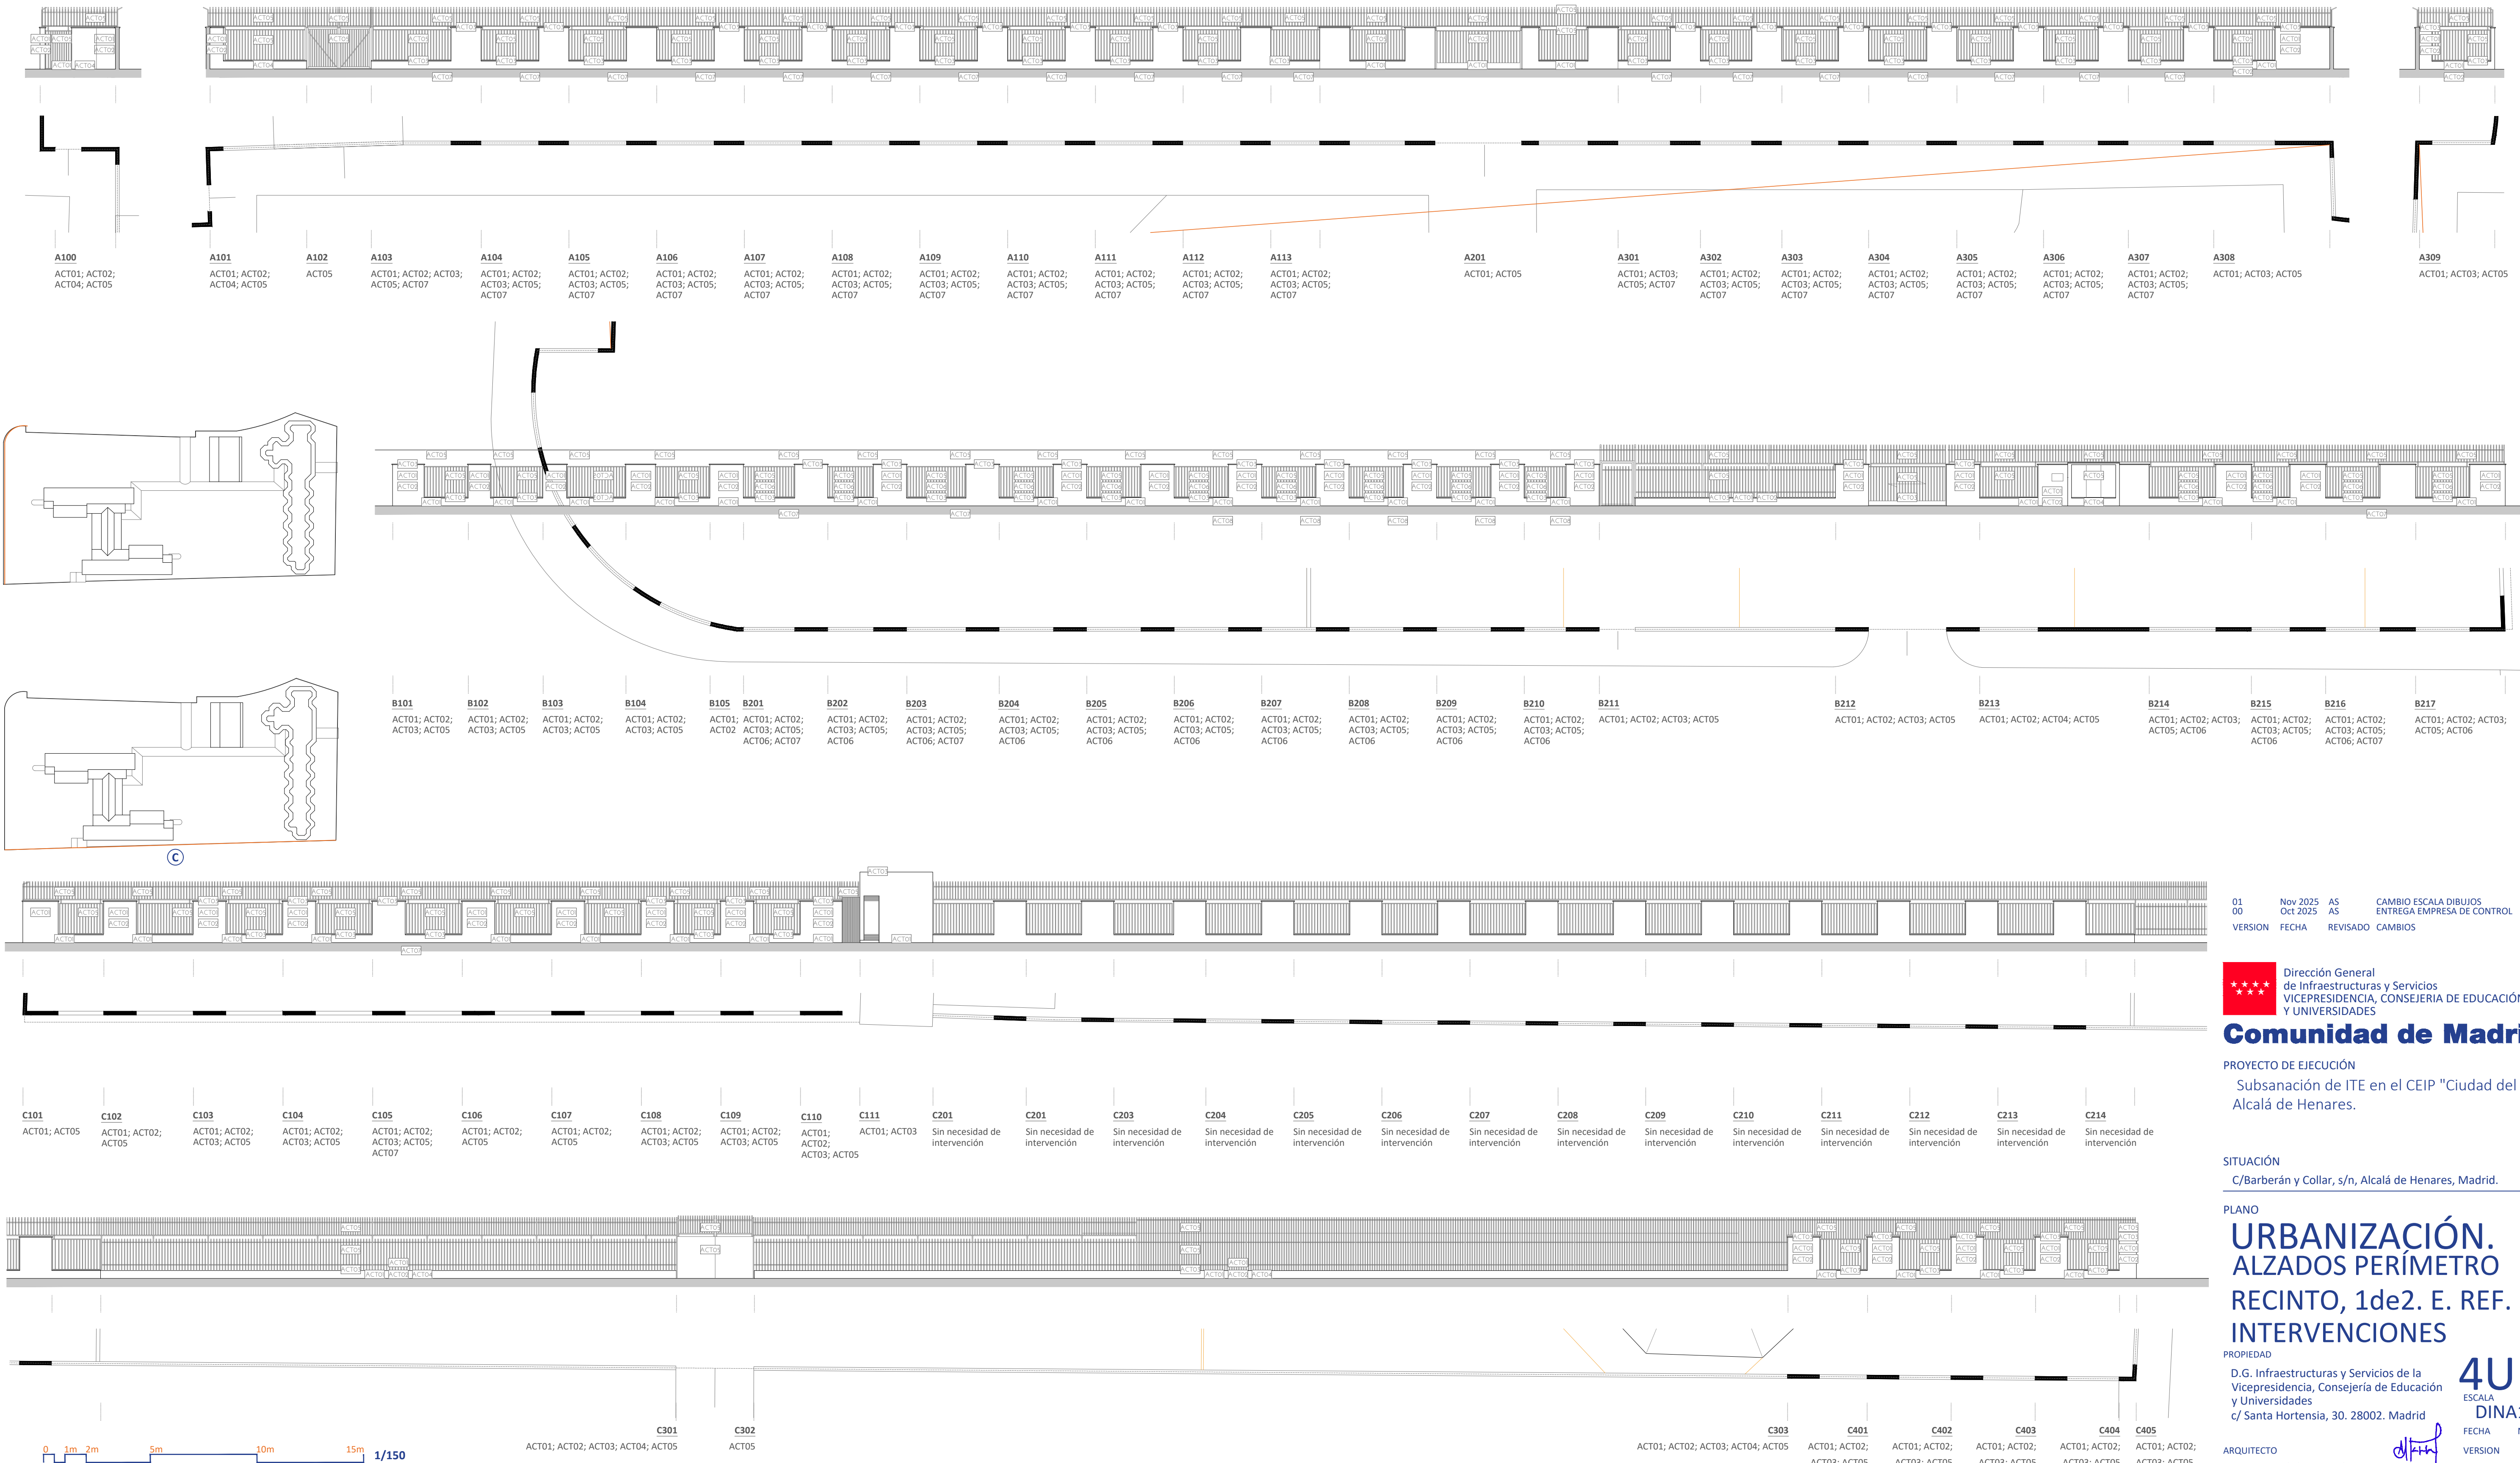
## 3U103

## URBANIZACIÓN. ALZADOS PERÍMETRO RECINTO, 2de2. ESTADO ACTUAL. PATOLOGÍAS

**ACT01\_ LIMPIEZA DE LADRILLO**

**ACT02\_ SUSTITUCIÓN PUNUAL DE LADRILLOS. RETACADO**

**ACT03\_ SUSTITUCIÓN DE ALBARDILLA Y/O REJUNTADO ENTRE PIEZAS EXISTENTES\* (EN LOS CASOS EN LOS QUE LAS PIEZAS EXISTENTES ESTÉN ÍNTEGRAS SE REUTILIZAN DONDE SE POSIBLE**

**ACT04\_ LEVANTADO DE CAPA DE MORTERO EXISTENTE.**

**ACT05\_ DECAPADO DE PINTURA EXISTENTE, APLICACIÓN DE TRATAMIENTO ANTIOXIDANTE A PINTURA DE VERJA METÁLICA. COLOR SIMILAR AL EXISTENTE.**

**ACT06\_ SUSTITUCIÓN DE VERJA METÁLICA, ANODIZADA Y LACADA EN TALLER. COLOR SIMILAR AL EXISTENTE**

**ACT07\_ DEMOLICIÓN Y RECONSTRUCCIÓN COMPLETA DE MURO, INCLUIDA EJECUCIÓN DE CIMENTACIÓN CORRESPONDIENTE. VER DETALLE CONSTRUCTIVO.**

**ACT08\_ IMPERMEABILIZACIÓN DE MURO (PARTE BAJA) EN CONTACTO CON EL TERRENO DESDE EL LADO INTERIOR DE LA PARCELA (TRAMO B).**

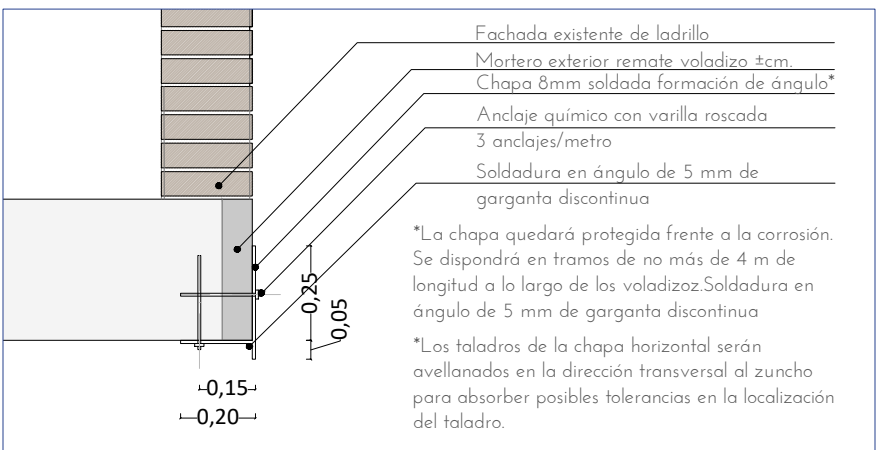
**ACT 08**  
FISURACIÓN GENERALIZADA EN FACHADA:  
DEFORMACIÓN POR FLEXIÓN DE VOLADIZO. REFUERZO DEL  
ENCUENTRO ENTRE MATERIALES
